# 1구간 정밀안전진단 수중조사보고서[고정대교]

고정대교(청도군 청도읍 ~ 밀양시 상동면)는 2006년에 준공된 길이 1,322m, 높이 34m의 교량이다.

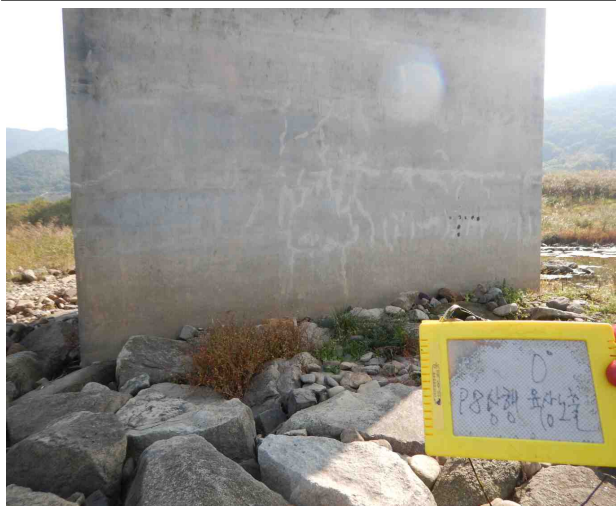
P8상행 0° 면(육상노출), 표면상태 양호

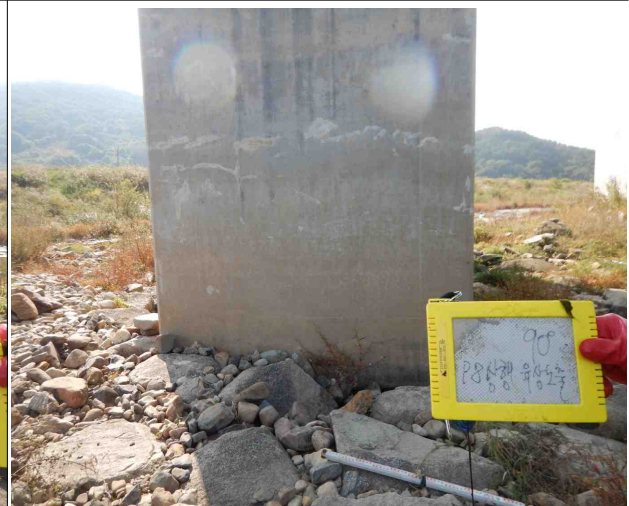
P8 상행 90° 면(육상노출), 표면상태 양호

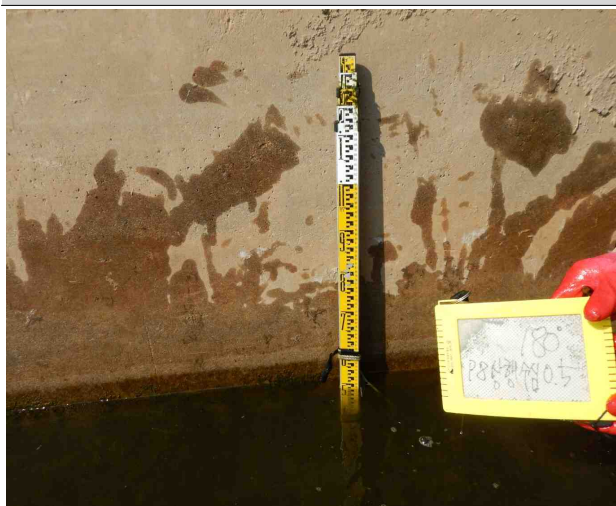
P8상행 180° 면(수심 0.5m), 표면상태 양호

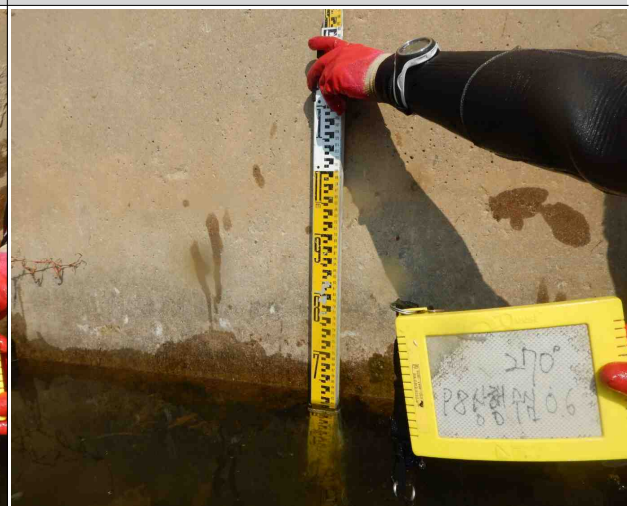
P8상행 270° 면(수심 0.6m), 표면상태 양호

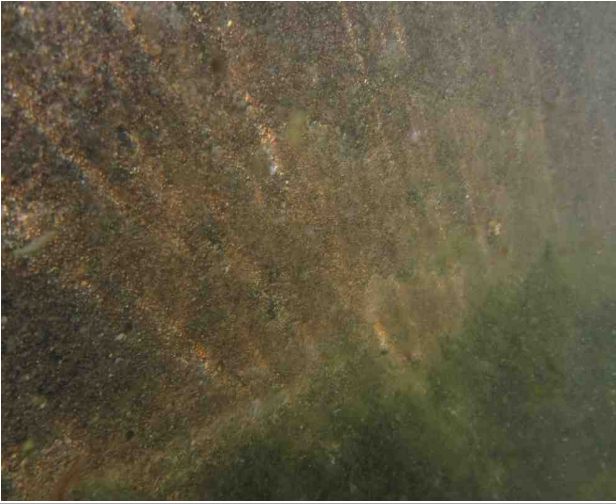
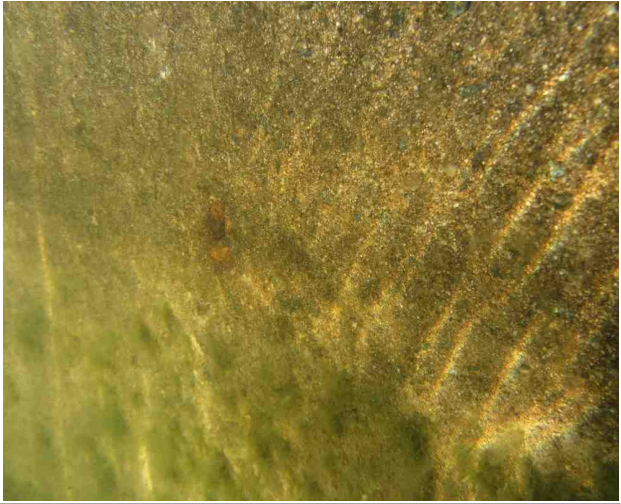
| P8상행 교각 수중부, 표면상태 양호 | P8상행 교각 수중부, 표면상태 양호 |

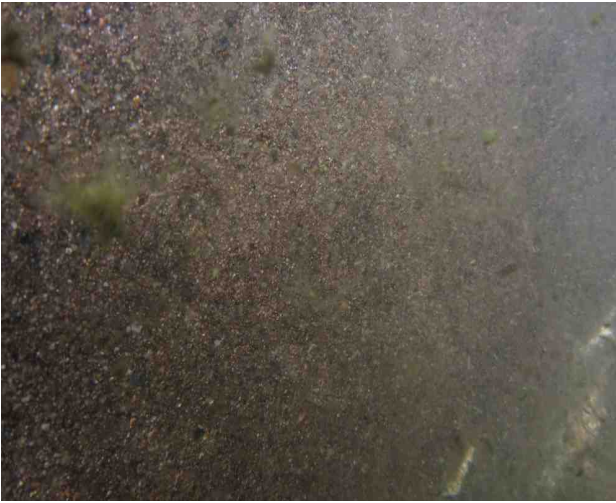
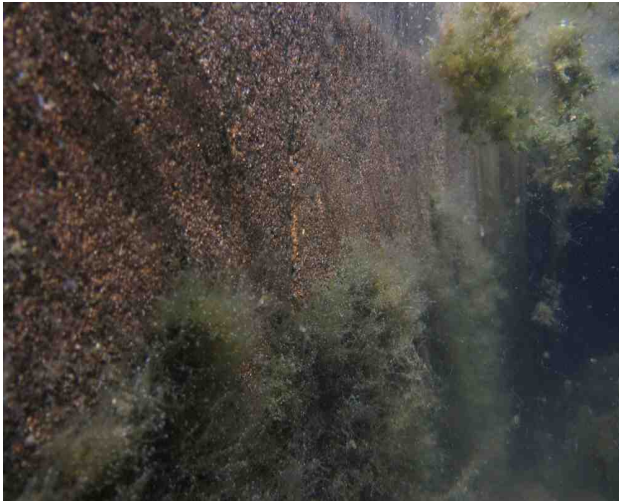
| P8상행 교각 수중부, 표면상태 양호 | P8상행 교각 수중부, 표면상태 양호 |

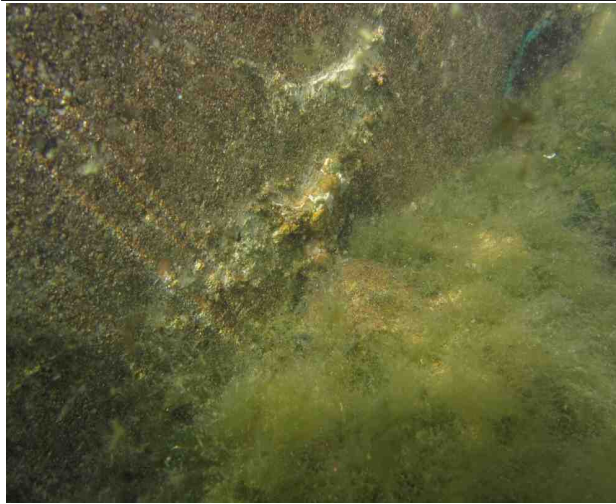
P8상행 교각 기초저면, 상태 양호

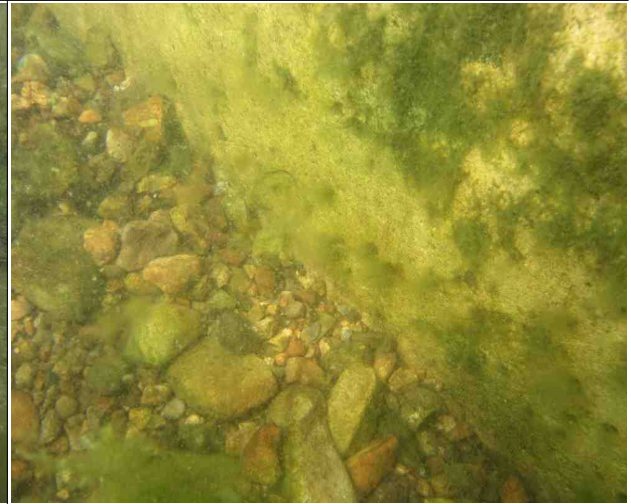
P8상행 교각 기초저면, 상태 양호

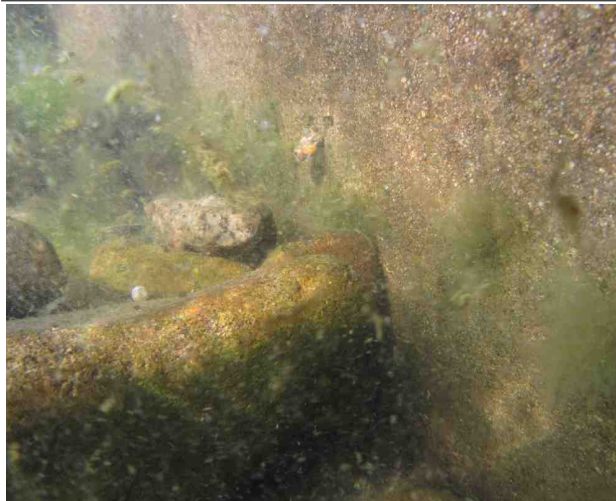
P8상행 교각 기초저면, 상태 양호

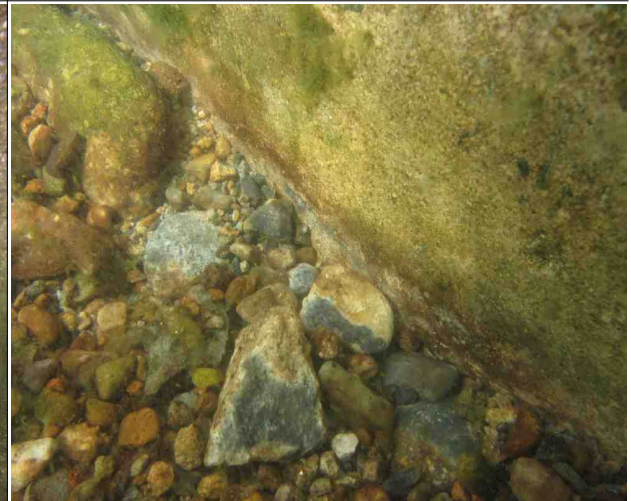
P8상행 교각 기초저면, 상태 양호

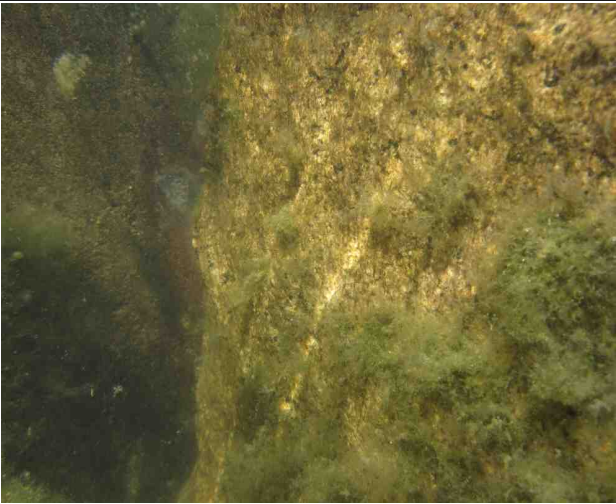
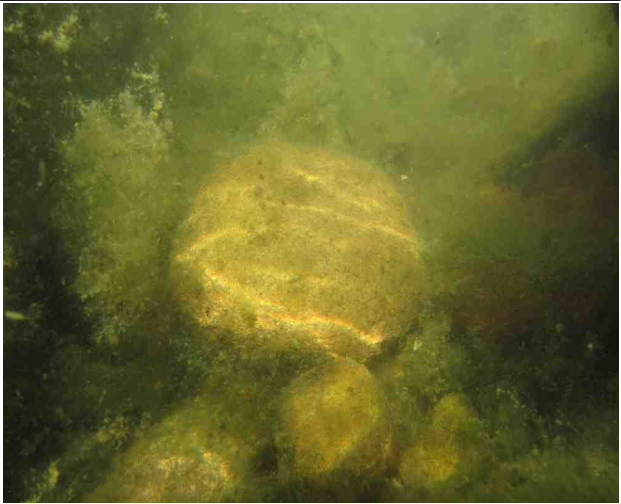
| P8상행 교각 보호사석, 상태 양호 | P8상행 교각 보호사석, 상태 양호 |

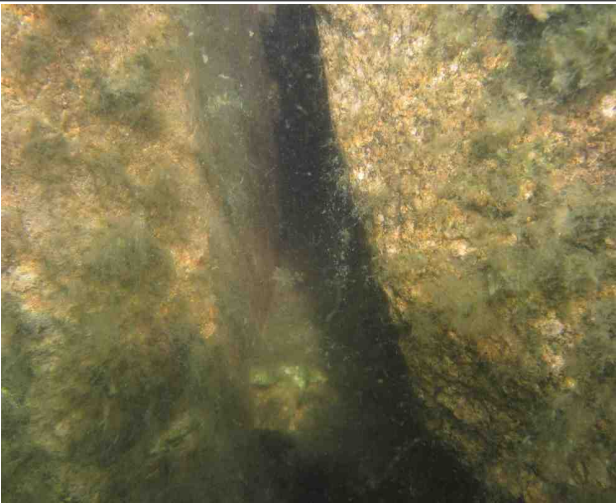
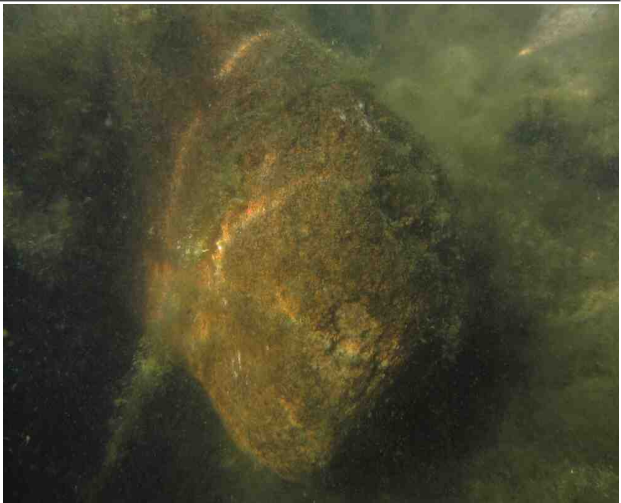
| P8상행 교각 보호사석, 상태 양호 | P8상행 교각 보호사석, 상태 양호 |

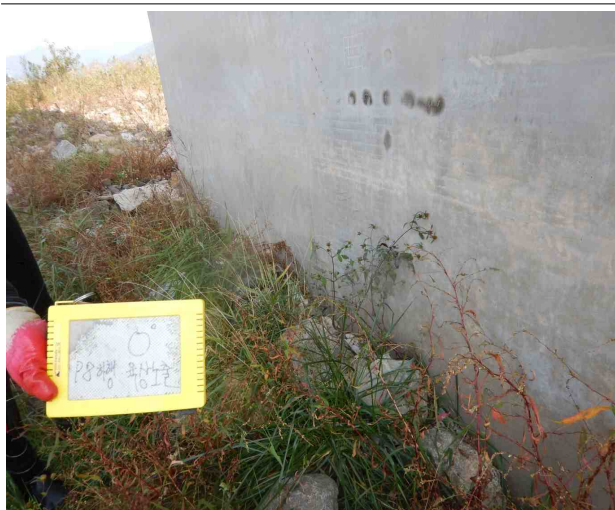
P8하행 0° 면(육상노출), 표면상태 양호

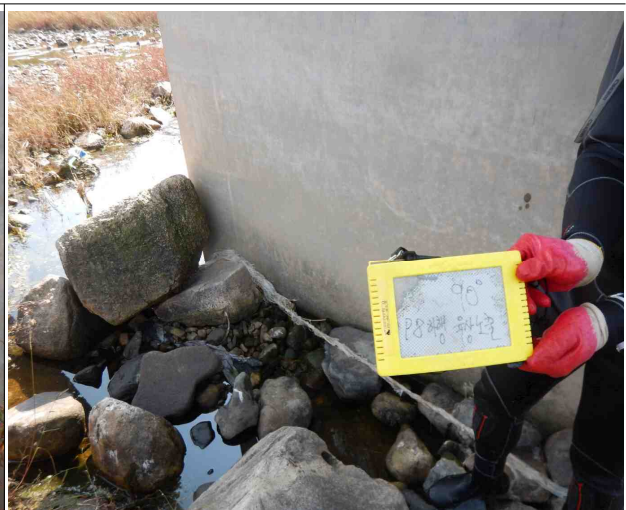
P8 하행 90° 면(육상노출), 표면상태 양호

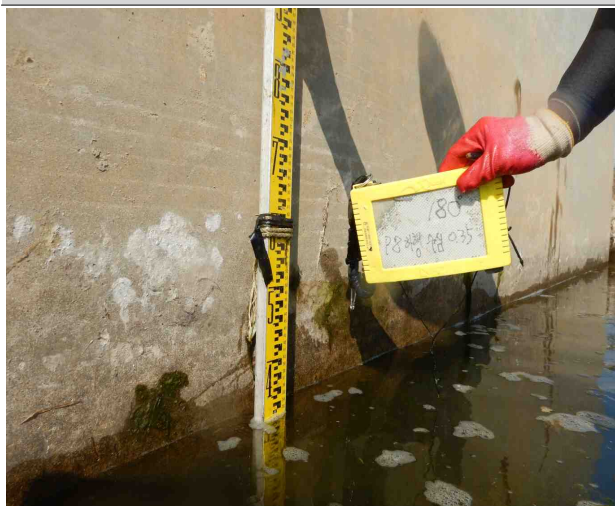
P8하행 180° 면(수심0.35m), 표면상태 양호

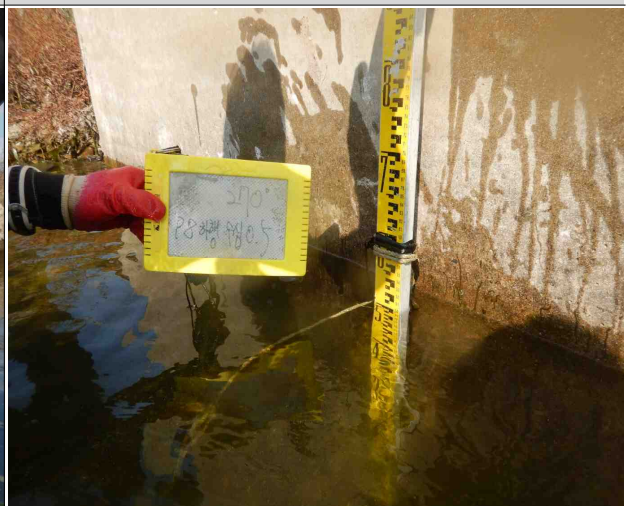
P8 하행 270° 면(수심 0.5m), 표면상태 양호

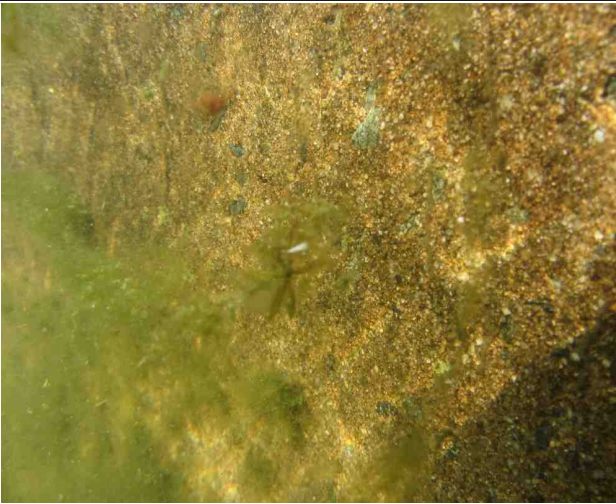
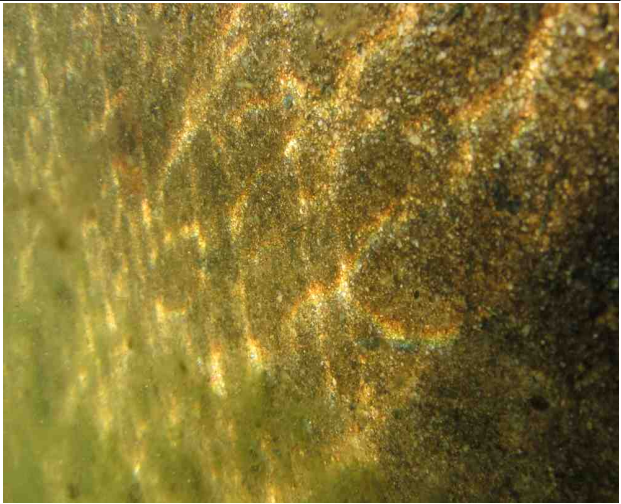
| P8하행 교각 수중부, 표면상태 양호 | P8하행 교각 수중부, 표면상태 양호 |

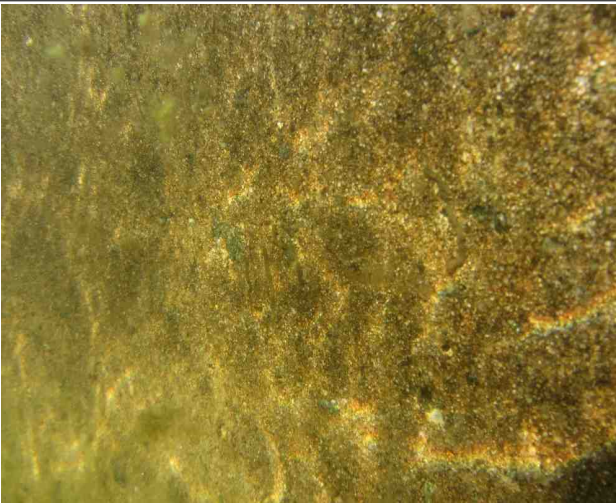
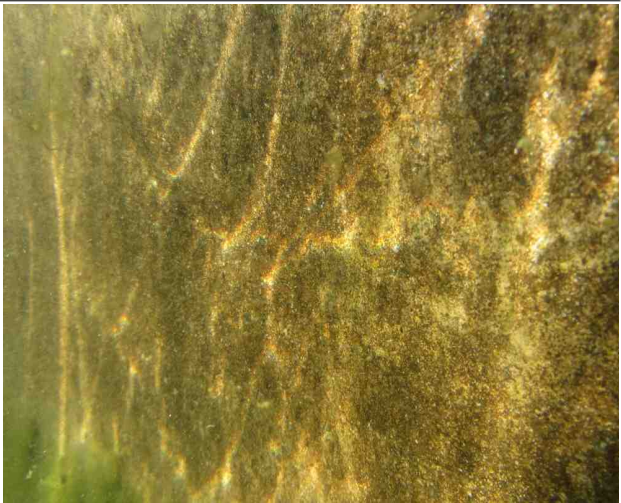
| P8하행 교각 수중부, 표면상태 양호 | P8하행 교각 수중부, 표면상태 양호 |

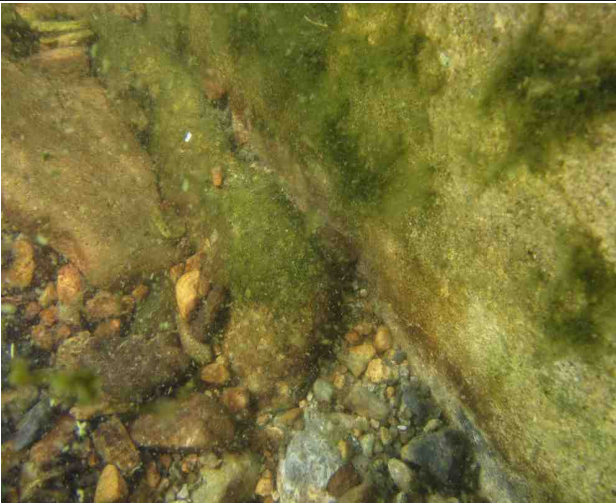
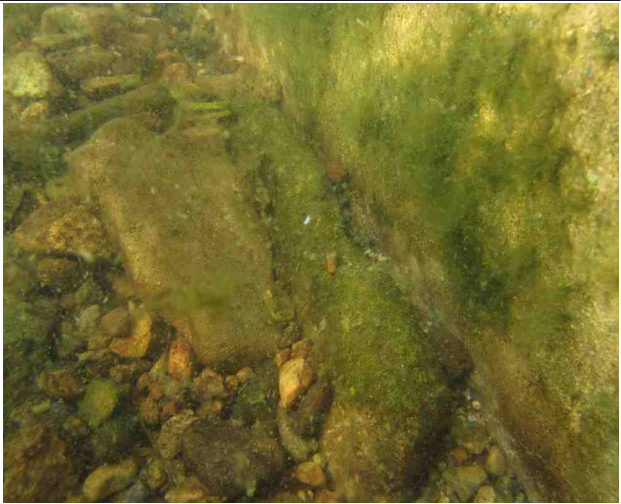
| P8하행 교각 기초저면, 상태 양호 | P8하행 교각 기초저면, 상태 양호 |

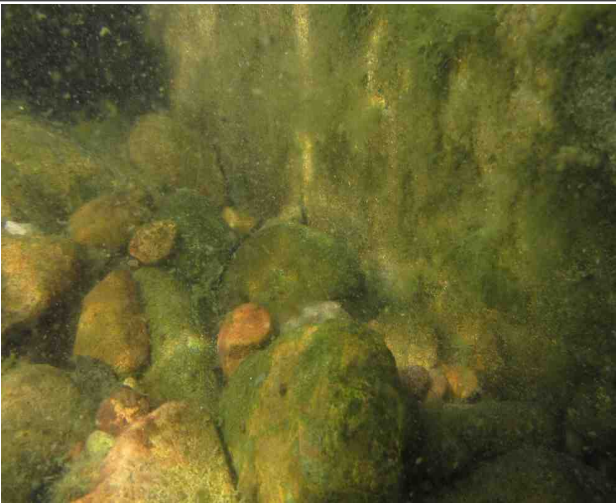
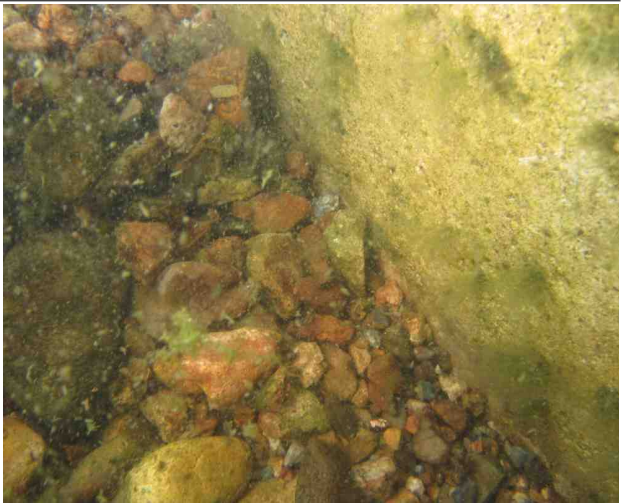
| P8하행 교각 기초저면, 상태 양호 | P8하행 교각 기초저면, 상태 양호 |

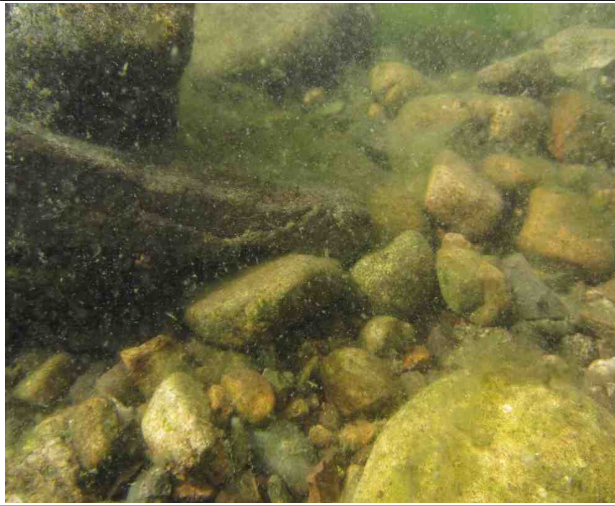
P8하행 교각 보호사석, 상태 양호

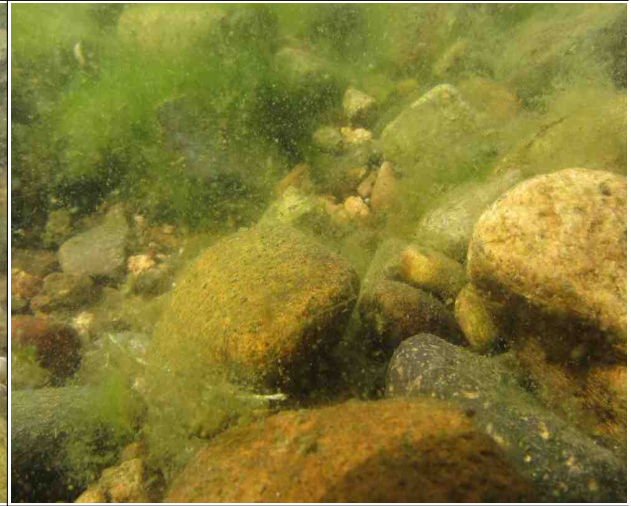
P8하행 교각 보호사석, 상태 양호

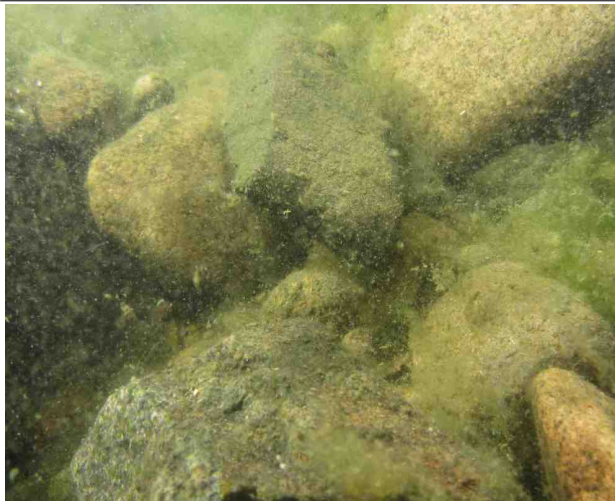
P8하행 교각 보호사석, 상태 양호

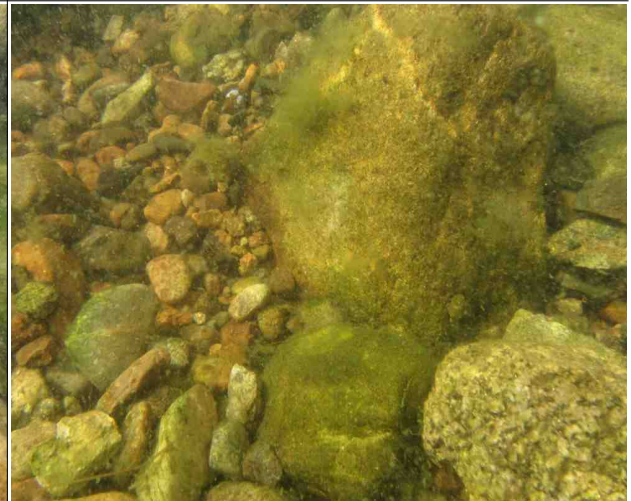
P8하행 교각 보호사석, 상태 양호

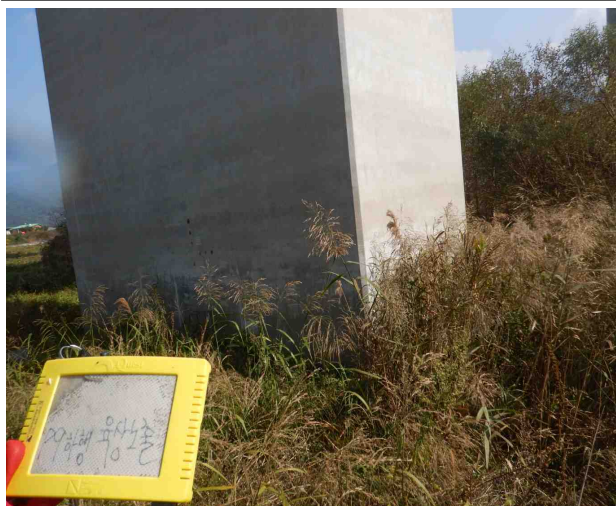
P9상행(육상노출), 표면상태 양호

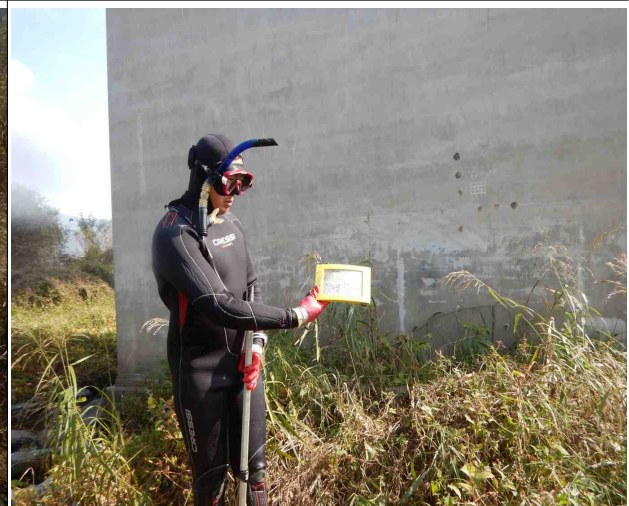
P9상행(육상노출), 표면상태 양호

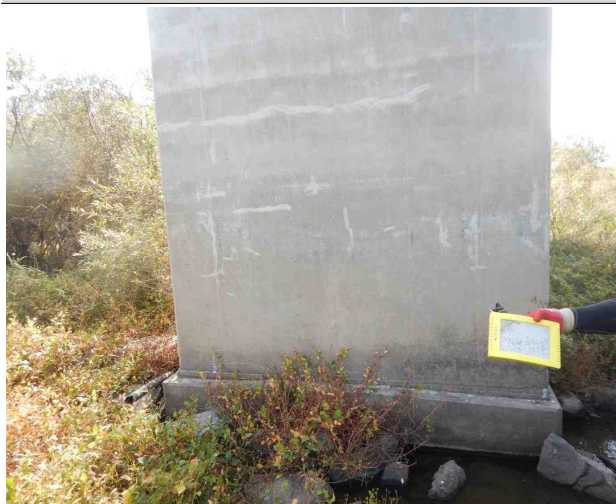
P9상행(육상노출), 표면상태 양호

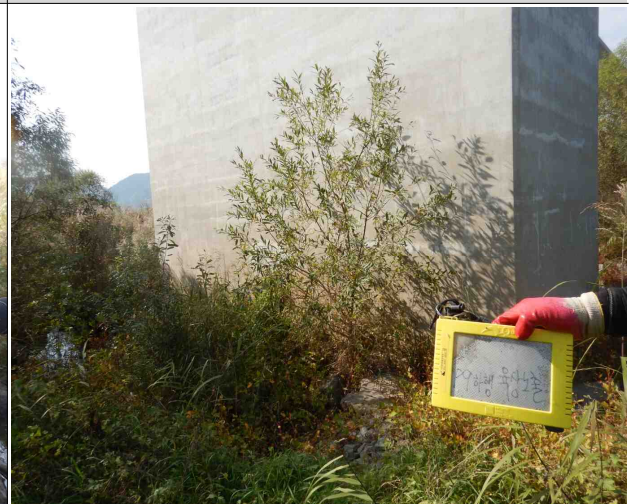
P9상행(육상노출), 표면상태 양호

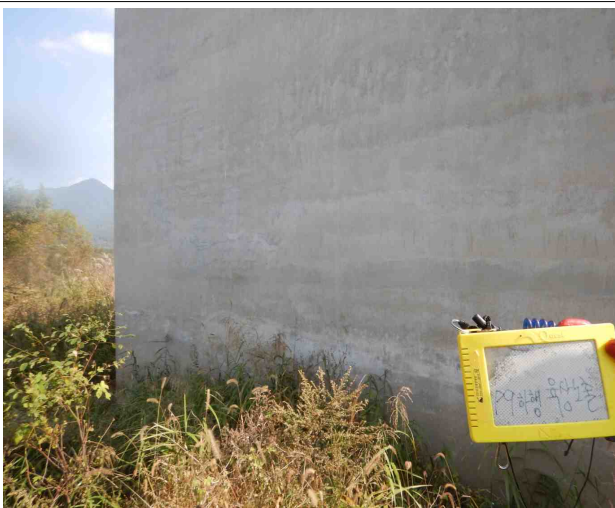
P9하행(육상노출), 표면상태 양호

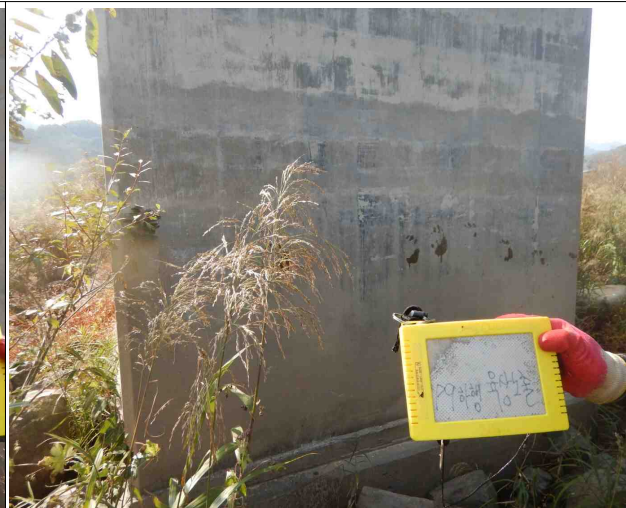
P9하행(육상노출), 표면상태 양호

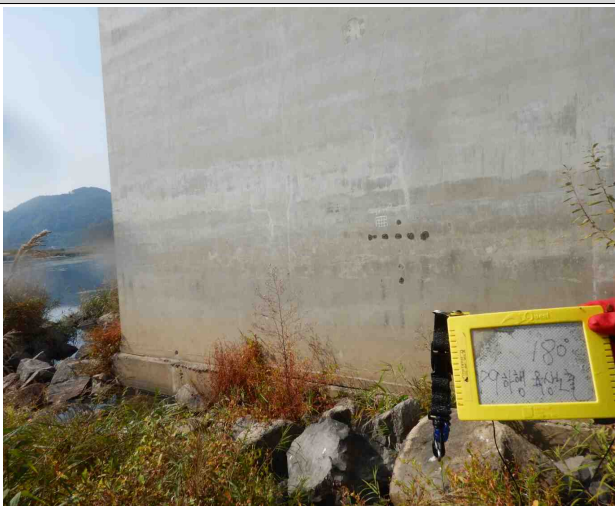
P9하행 180° 면(육상노출), 표면상태 양호

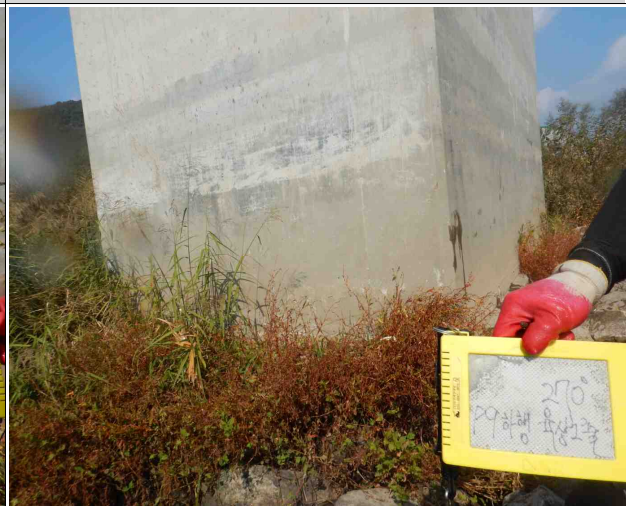
P9하행 270° 면(육상노출), 표면상태 양호
