청도2터널(대구)

# 제 1장 현장조사 및 시험

청도2터널(대구)은 2006년 2월 준공된 터널로 경상북도 청도군 청도읍 덕암리~경산시 남천면 하도리에 위치하고 있으며 연장 1,550.0m, 폭 11.7m, 높이 8.4m의 2차선 터널로 이루어져 있고, 평면선형은 직선이며 종단선형은 시점에서 종점으로 (+)1.5665%의 경사를 이루고 있다.

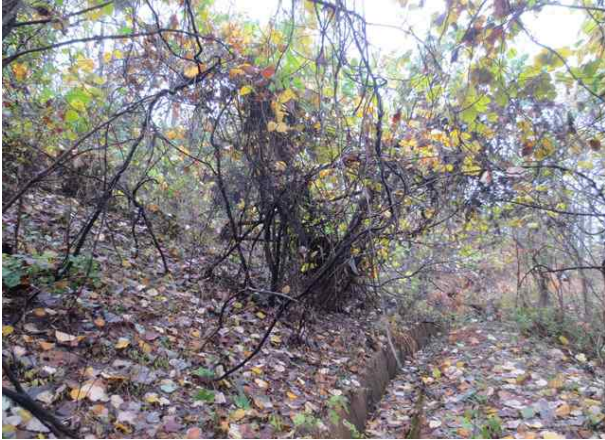
| 현 황 | 1 수목 ⇨ 주의관찰 | 현 황 | 2 심한풍화구간 ⇨ 주의관찰 |

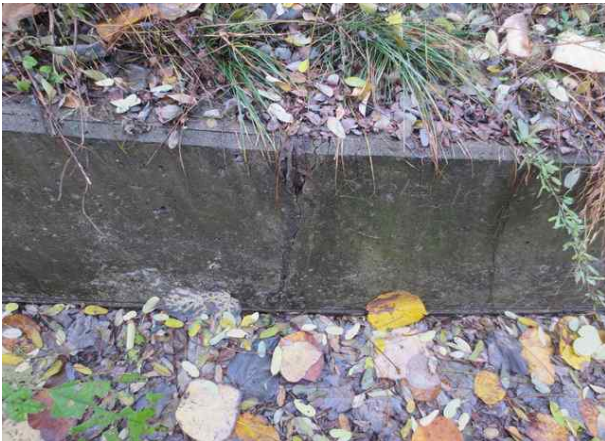
- 연장 120m, 최대높이 35m인 제2구간 사면은 6단으로 구성된 절토사면이다.
- 보호·보강공법은 STA.58+610~58+635구간 1단 슛크리트+수평배수공, 2단 녹생토 및 옹벽+소일네일링이 시공되었다.
- 산마루측구 국부적인 균열 및 단차가 발생. 기 발생한 손상은 원활한 배수를 위한 보수 및 정비가 필요하며, 손상의 진전 여부에 대한 주의관찰이 요망된다.

| 현 황 | 3 측구 균열 ⇨ 균열보수 | 현 황 | 4 뒷채움 유실 ⇨ 주의관찰 |

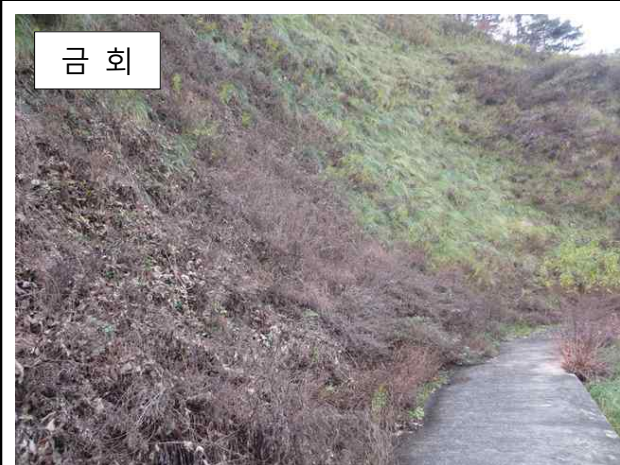
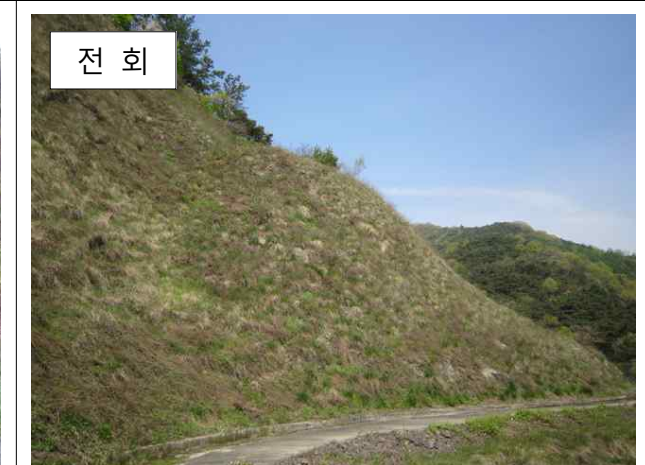
| 위 치 | 3구간 3단 사면 STA.0-50 |

| 현 황 | 녹생토유실 ⇨ 주의관찰 |

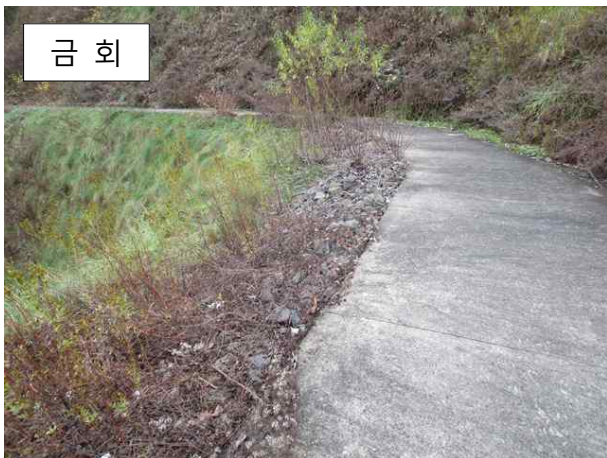
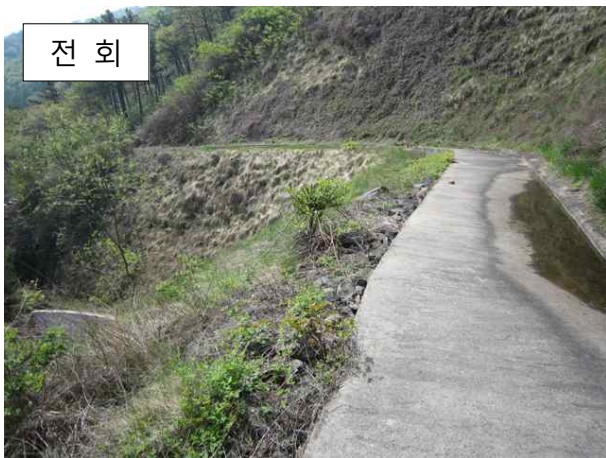
| 현 황 | 2 뜬돌 적치 ⇨ 정비 | | | | |

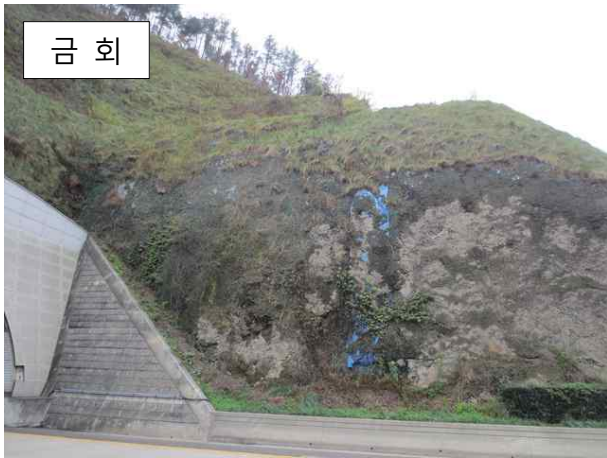
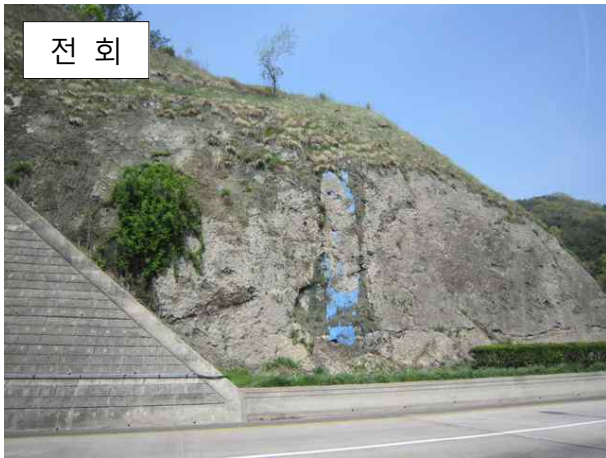
| 현 황 | 3 녹생토유실 ⇨ 주의관찰 | | | | |

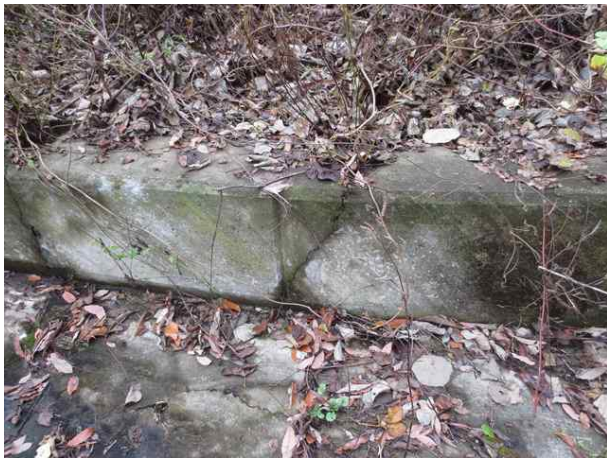
| 현 황 | 4 측구 파손⇨ 단면보수 | | 현 황 | 5 점검계단 연장 | |

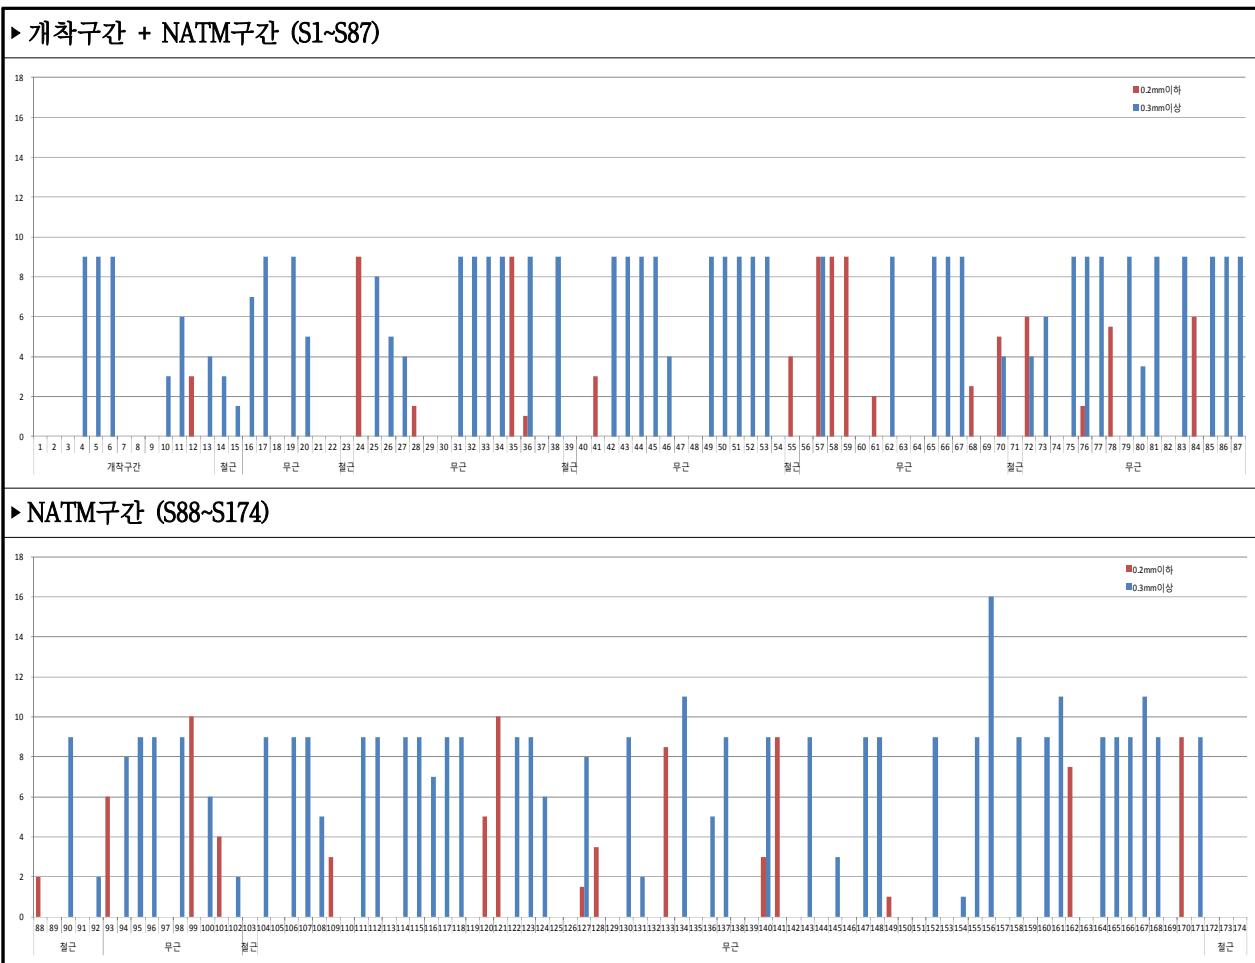
【그림 1.1.1】 균열 발생 현황

그 결과, 지형적, 구조적으로 불리한 특정 위치에 균열이 집중되지 않고 다양하게 분포하고 있었으며, 균열의 양상은 터널 단면중 가장 취약한 부위인 천정부(시공 특성상 배면공동, 타설불량 등의 발생요소가 많은 부위임)에서 종방향으로 Span의 시공이음부를 경계로 발생위치가 서로 어긋나 있는 상태로 균열의 연속성이 없게 발생되어 있는 것으로 확인되었다. 또한, 라이닝에 대한 응력검토 결과, 발생응력이 허용응력 미만으로 검토되어 터널에 발생된 균열은 시공시 거푸집 탈형시기, 온도 및 건조수축 등이 복합적으로 작용하여 발생된 시공적·환경적 요인에 의한 비구조적인 균열로 판단된다.

- 지보패턴별로 균열 발생 현황을 평가한 결과, 단위 m당 균열 연장은 0.1~0.8m로 확인되었으며, NATM 구간 중 지보패턴 Type-4에서 천단부 및 좌·우측 천정부 종방향 균열이 단위 m당 균열연장 0.8m로 가장 많이 발생한 것으로 조사되었다.
- 비상주차대 및 피난연결통로 위치의 확폭구간, 불량한 암반으로 철근을 보강한 구간인 지보패턴 type-6에서는 단위 m당 균열 연장이 0.1~0.3m로 전반적으로 균열밀도가 낮은 것으로 확인되었다.
- NATM 구간의 균열은 전체적으로 유사하게 나타났으며, 전반적으로 폭 0.3mm 이상의 균열이 다소 높게 발생한 것으로 확인되었다. 이는, 준공 이후 10년의 공용기간 동안 재료적·환경적 요인에 의하여 균열 폭이 다소 진전되었을 것으로 판단되며, 지반 및 지보타입이 불리한 구간 또는 확폭으로 단면이 불리한 구간 등 특정 위치에 집중되지 않고, 균열 형태도 터널에서 일반적으로 조사되는 균열 형태로 확인되어 지반 이완 등 외력에 의한 구조적인 손상보다는 시공적·환경적 요인에 의한 비구조적 손상으로 판단된다.

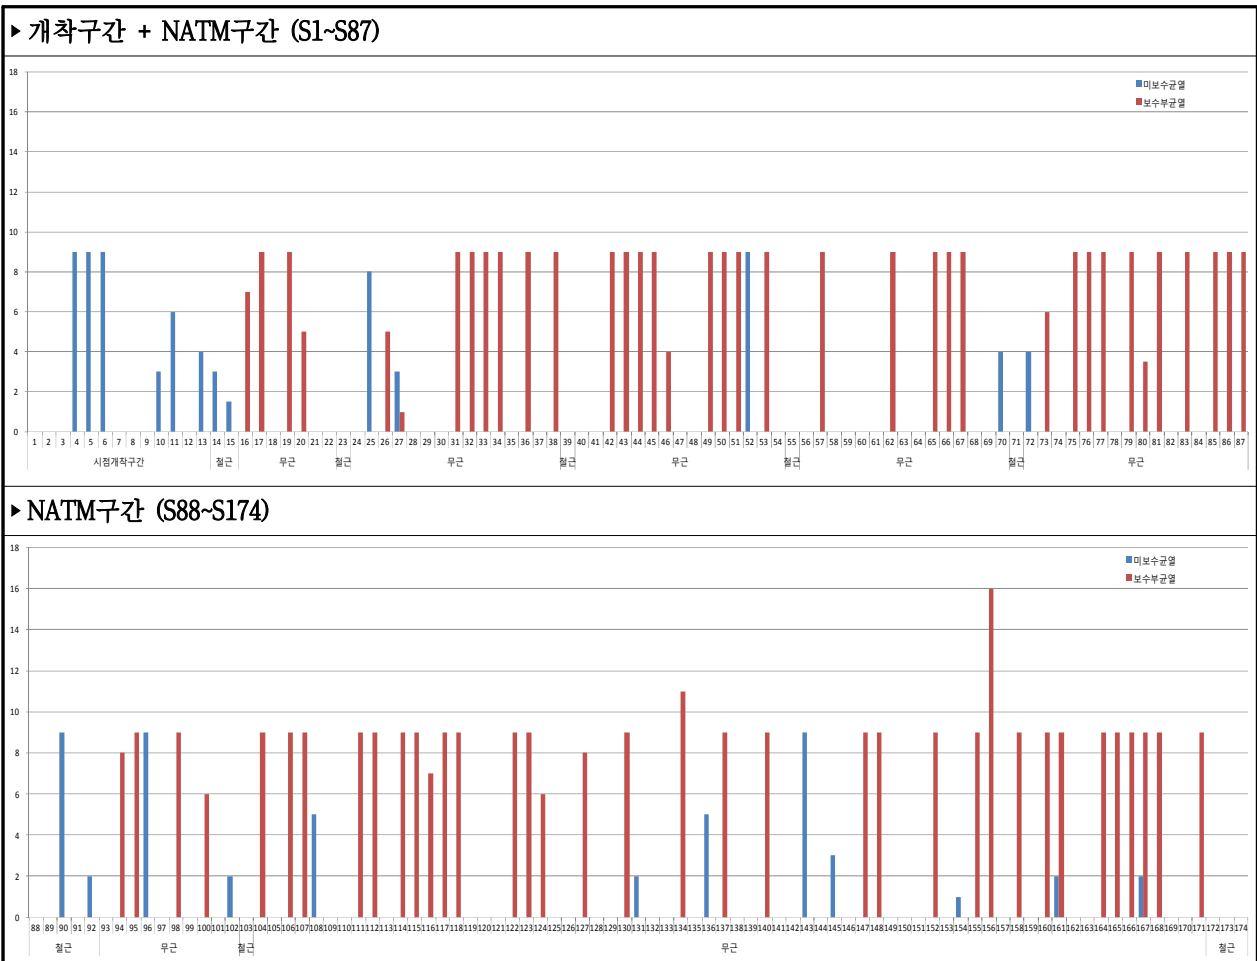
【그림 1.1.2】 종방향 균열 발생 현황

- 종방향 균열은 시공 특성상 배면공동, 타설불량, 라이닝 두께 부족 등으로 인하여 가장 취약한 부위인 천단부 및 좌·우측 천정부에서 발생되었으며, 이는 터널에서 일반적으로 나타나는 형태로써, 지반이완 등 외력에 의한 손상보다는 시공적·환경적·재료적 특성에 의해 발생한 비구조적인 균열로 판단된다.
- 종방향 균열은 균열 집중구간이 없이 터널에 전반적으로 고르게 분포되어 있었으며, 보수부 재균열이 주된 손상으로 확인되었다. 보수부 재균열은 표면처리가 시행된 부위에서 발생되었으며, 이는 보수상태가 미흡하거나, 건조수축 등 시공적·환경적 특성에 의해 균열 폭이 진전되어 재균열이 발생한 것으로 판단되며, 구조적인 문제점은 없는 것으로 판단된다.
- 따라서, 천단부에 발생한 종방향 균열은 구조물의 안전에는 큰 영향이 없는 것으로 판단되나 미 보수시에는 터널 내 오염물질 및 경년열화 등으로 인하여 손상확대 가능성이 있으므로 균열 폭 0.3mm 이상의 균열은 주입공법을, 0.2mm 이하 균열은 표면처리보수가 바람직하다.

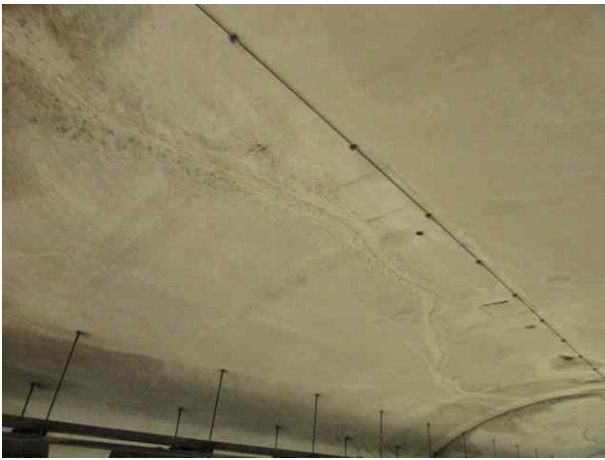
| 천단부 종방향 보수부 재균열(Cw=0.3mm)-S16(무근) | 천단부 종방향 균열(Cw=0.3mm)-S19(무근) |

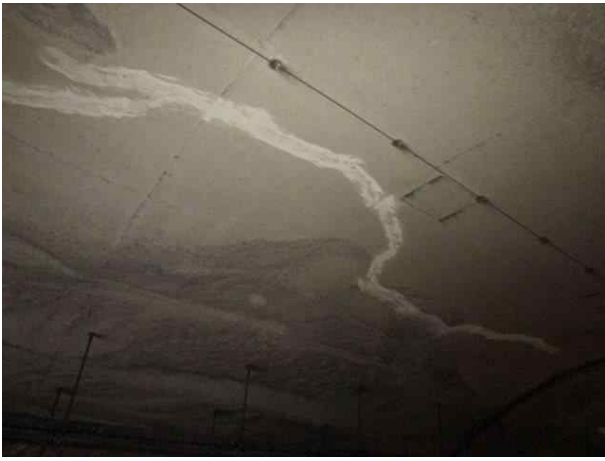
| 천단부 종방향 균열(Cw=0.3mm)-S67(무근) | 천단부 종방향 보수부 재균열(Cw=0.3mm)-S81(무근) |

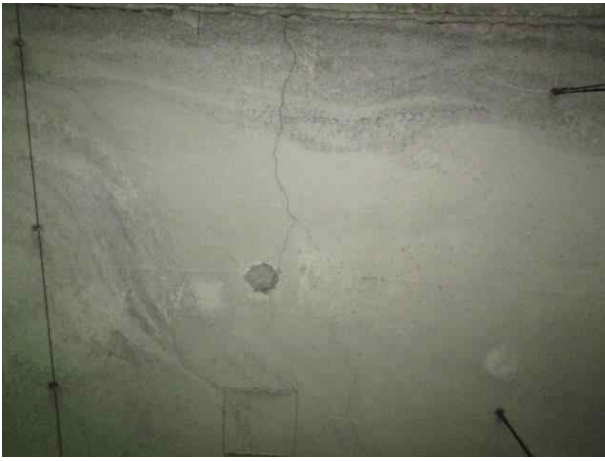
| 천단부 종방향 균열(Cw=0.3mm)-S90(철근) | 천단부 종방향 보수부 재균열(Cw=0.3mm)-S123(무근) |

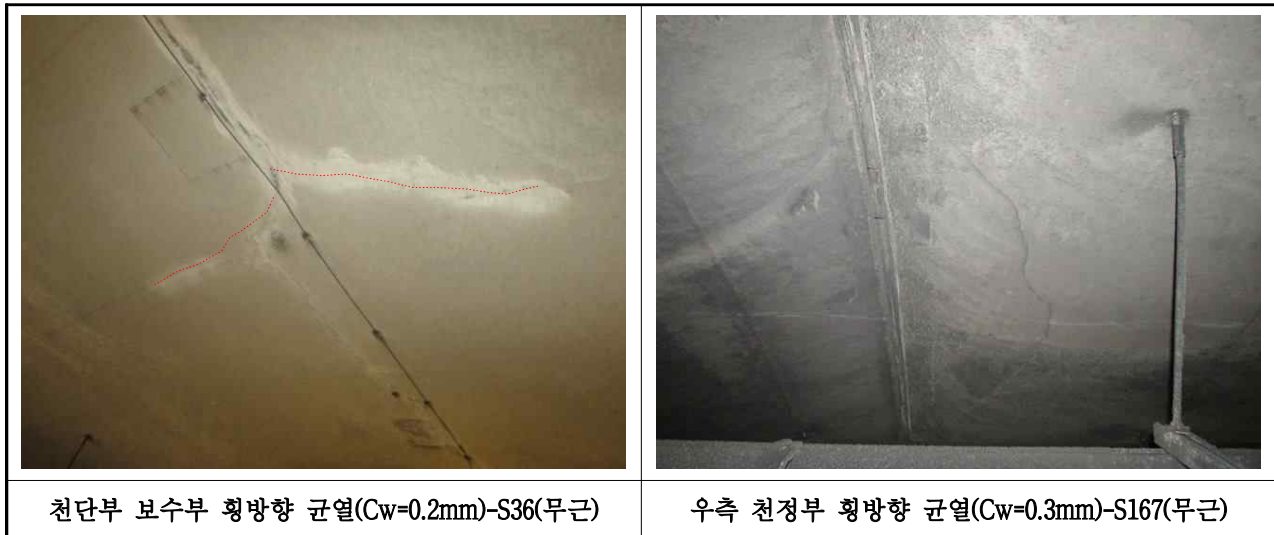
【사진 1.1.6】 라이닝 외관조사 결과(2)

- 라이닝에 발생한 횡방향 균열은 전반적으로 보수가 완료된 상태였으며, 일부 손상들은 천단부에서 발생한 상태였으며, 균열 길이가 짧고 연속성이 없으며 일정한 형태가 없이 불규칙하게 발생한 균열로, 건조수축 및 구속응력 등이 복합적으로 작용하여 발생한 비구조적 손상으로 판단된다. 조사된 손상들은 내구성 확보를 위해 균열 폭 0.3mm 이상 균열은 주입보수를 실시하고 0.2mm 이하 균열은 적정시기에 표면처리보수를 실시하는 것이 바람직하다.

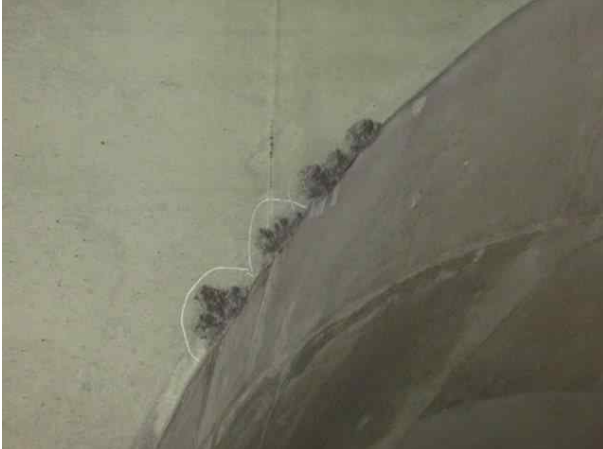
- 시공이음부 주변에 들뜸, 박락 등의 단면손상이 조사되었다. 손상 발생의 원인은 시공 당시 거푸집 마감 불량과 같은 시공관리 미흡과 콘크리트 이어치기시 내부구속 및 양생미흡, 건조수축 등 시공 및 환경적 요인에 의해 발생되었으며, 현재로서는 탈락의 가

| 콘크리트 파손-S90, 측벽부 | 시공이음부 들뜸, 박락-S93, 어깨부 |

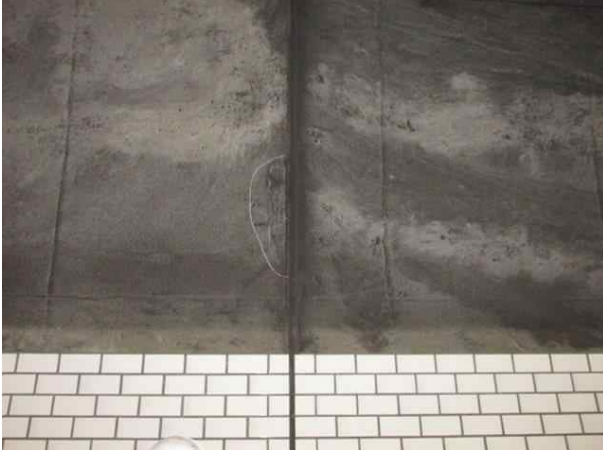
| 시공이음부 들뜸, 박락-S124, 어깨부 | 시공이음부 보수부 들뜸-S146, 천정부 |

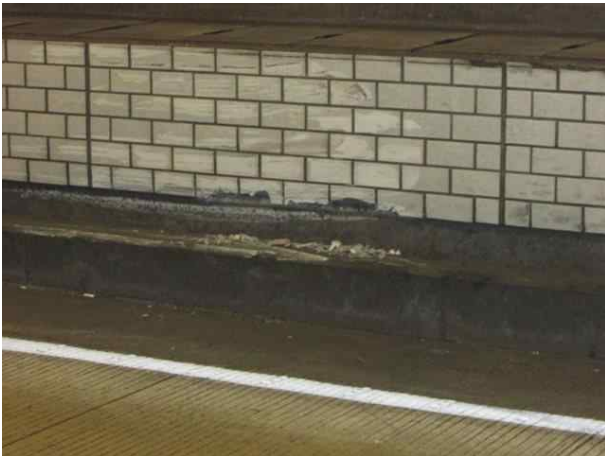
- 타일은 조명효과 향상, 운전자의 시선유도, 마감에 따른 미관성 향상 등의 목적으로 벽체부에 설치하는 마감재로 차량충돌에 의한 파손, 장기 공용에 따른 부착력 저하에 의한 탈락, 라이닝 균열로 인한 타일균열이 조사되었으나, 국부적으로 발생된 경미한 손상으로 미관성을 고려하여 타일 및 마감재 탈락은 재설치가 요구되나 그 밖의 손상들은 향후 손상 확대시 보수계획을 수립하여 일괄 보수 실시가 바람직하다.

| 타일파손-S32, 공동구 측면 | 타일탈락-S145, 공동구 측면 |

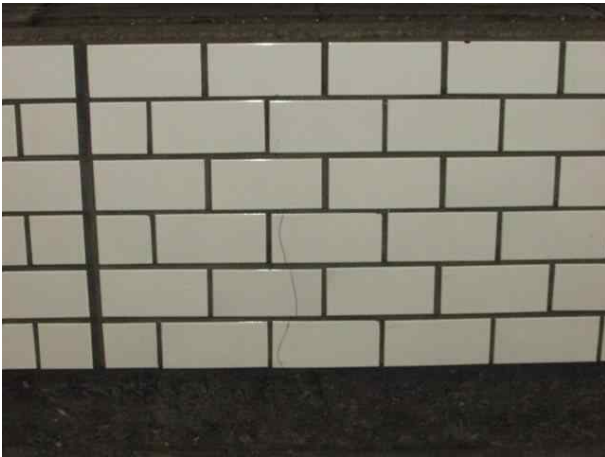
| 타일균열-S166, 공동구 측면 | 마감재 탈락-중점부 갭문 |

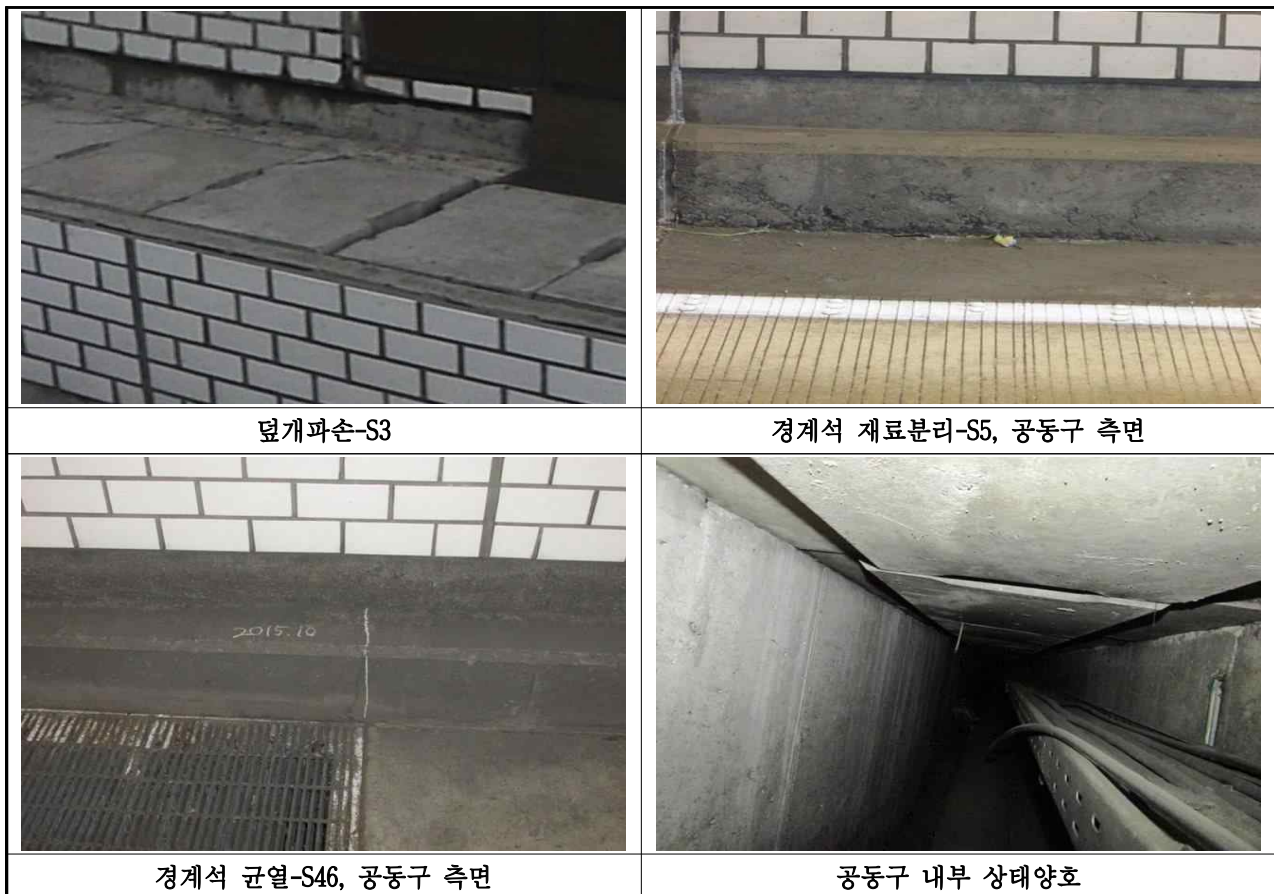
【사진 1.1.9】 공동구 외관조사 결과

- 좌·우벽체 하단부에 위치한 공동구는 전기설비, 통신설비 등을 공동으로 수용하여 설비 시설에 대한 효율적인 유지관리를 위해 설치된 시설물로 점검결과, 공동구 덮개 파손, 균열, 재료분리, 파손 등의 손상이 조사되었다.
- 공동구 덮개 파손은 경미한 상태로 보수조치는 필요하지 않으나, 설비 유지관리, 긴급 점검 및 복구시 이동 통로로 활용할 수 있으므로 덮개 파손의 규모가 클 경우에는 점검자의 안전이동 및 원활한 유지관리를 위해 덮개를 교체해야 할 것으로 판단된다.
- 그밖의 경미한 파손, 폭 0.3mm 경계석 균열, 경계석 재료분리는 경미한 상태이므로 경제성 측면에서 보수보다는 주의관찰이 바람직하다.

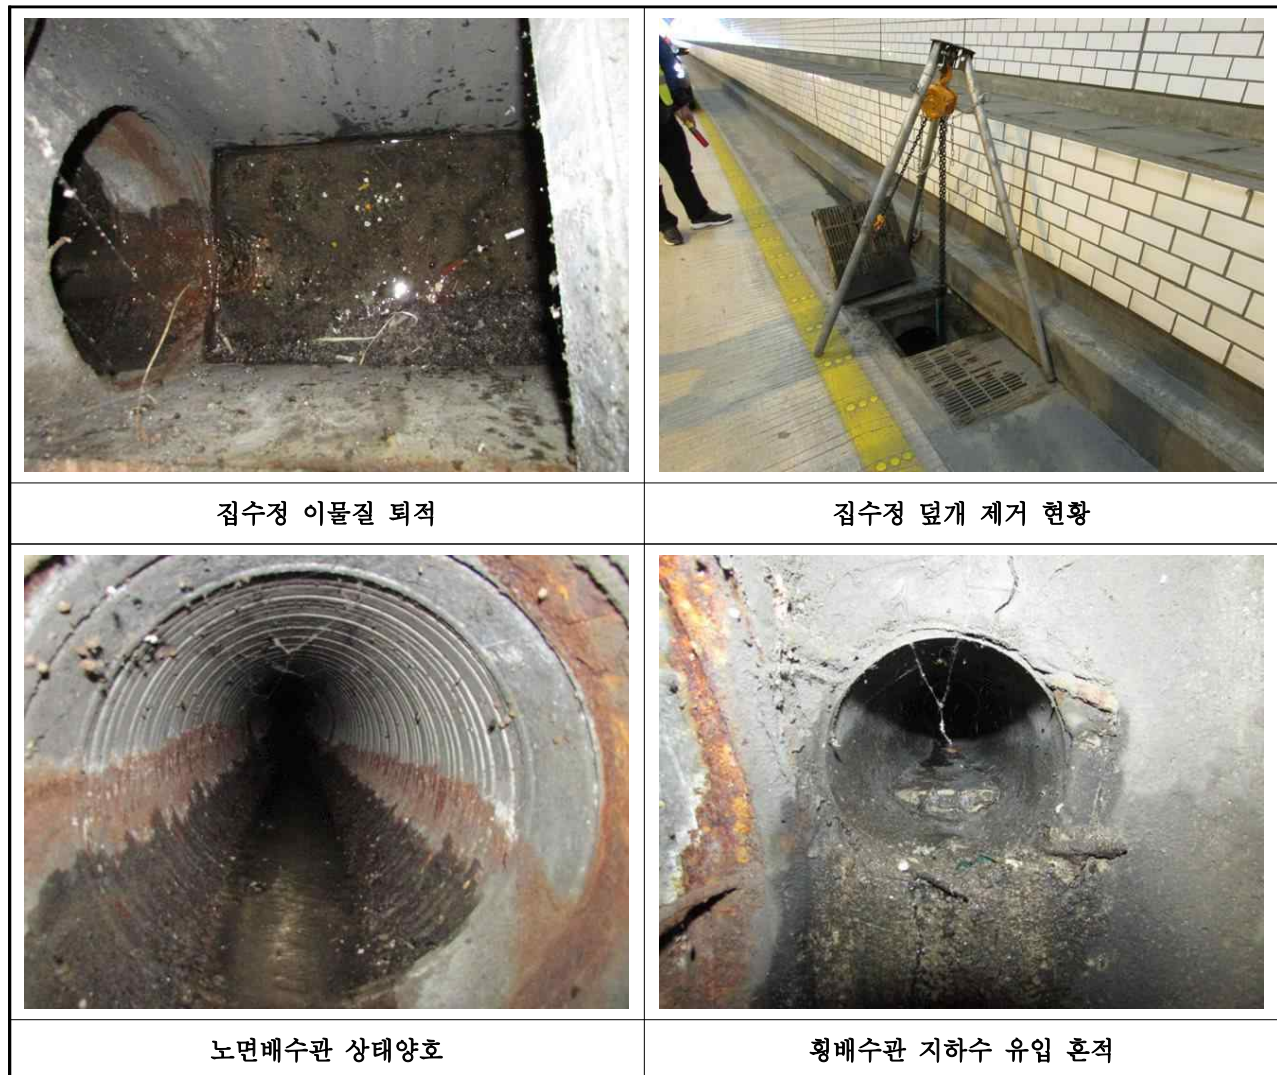
【사진 1.1.10】 배수시설 외관조사 결과

- 배수시설은 지하에 매설되어 있는 관계로 유지관리를 위한 집수정을 통하여 노면배수관 및 횡배수관에 대한 육안 점검을 실시하였으며, 지하배수관은 육안 점검이 불가능한 관계로 노면 체수흔적 및 용출수의 발생, 배수구 역류 등을 조사하여 간접적인 건전성을 평가하였다.
- 노면의 체수 및 용출수는 없는 상태로 확인되어 지하배수관의 기능상태는 양호한 것으로 판단된다. 그러나, 지하배수관은 기능불량으로 인한 용출수의 발생이 여러 터널에서 빈번하게 발생되고 있으므로, 용출수, 체수 등과 같은 손상들에 대해 주의관찰을 실시하는 것이 바람직하다.
- 노면배수관은 집수정에 이물질 퇴적이 다소 확인되었으나, 이물질 퇴적으로 인한 배수 기능은 문제가 없을 것으로 판단되며, 횡배수관은 점검 당시 지하수가 유입되고 있지는 않았으나 배수 흔적이 확인되어 배수시설의 기능상태는 양호한 것으로 판단된다. 이물질 퇴적은 즉각적인 이물질 제거가 요구되지는 않으나 향후 원활한 배수 처리를 위해 청소계획을 수립하여 정기적으로 이물질을 제거하는 것이 바람직하다.

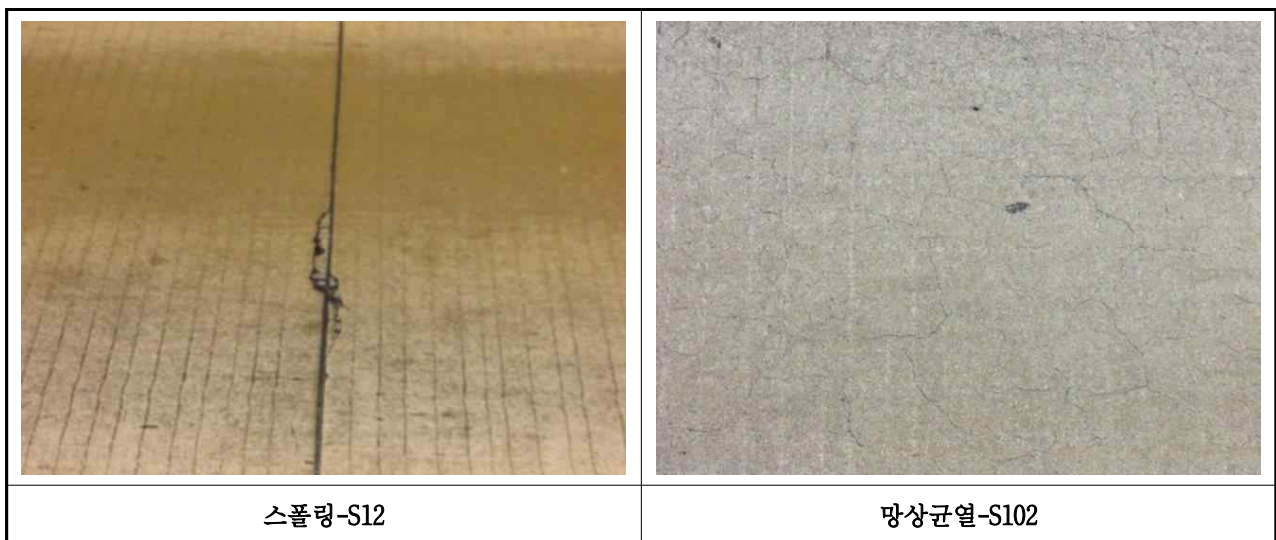
【사진 1.1.11】 도로부 외관조사 결과

- 청도2터널(대구)의 도로부(포장면)는 콘크리트포장으로 미끄럼방지를 위해 횡방향 그루빙(Grooving)이 시공되어져 있고 일정 간격의 신축이음에 설치되어 있다.
- 포장면에 대한 점검 결과, 스켈링 및 스폴링, 균열, 파손 등의 손상이 조사되었다.
- 스켈링, 스폴링, 파손과 같은 손상은 콘크리트 타설시 불순물 혼입, 온도변화에 의한 신축거동, 지속적인 차량하중이 복합적으로 작용하여 발생된 손상으로 판단된다. 조사된 손상들은 조속한 보수조치를 요구하지는 않으나 지속적인 차량통행시 요철로 인하여 주행성이 저하되고 사용년수 증가에 따라 손상확대가 우려될 수 있으므로 포장부 보수계획에 따라 적정시기에 보수를 실시하는 것이 바람직하다.
- 포장에 발생한 세로방향 균열 및 망상균열은 차량의 반복하중 및 온도균열에 의한 손상이며, 균열 폭이 미세한 상태이므로 보수보다는 주의관찰이 바람직하며, 손상의 진전이 확인될 경우에는 실링보수 또는 주입보수를 실시하는 것이 바람직하다.

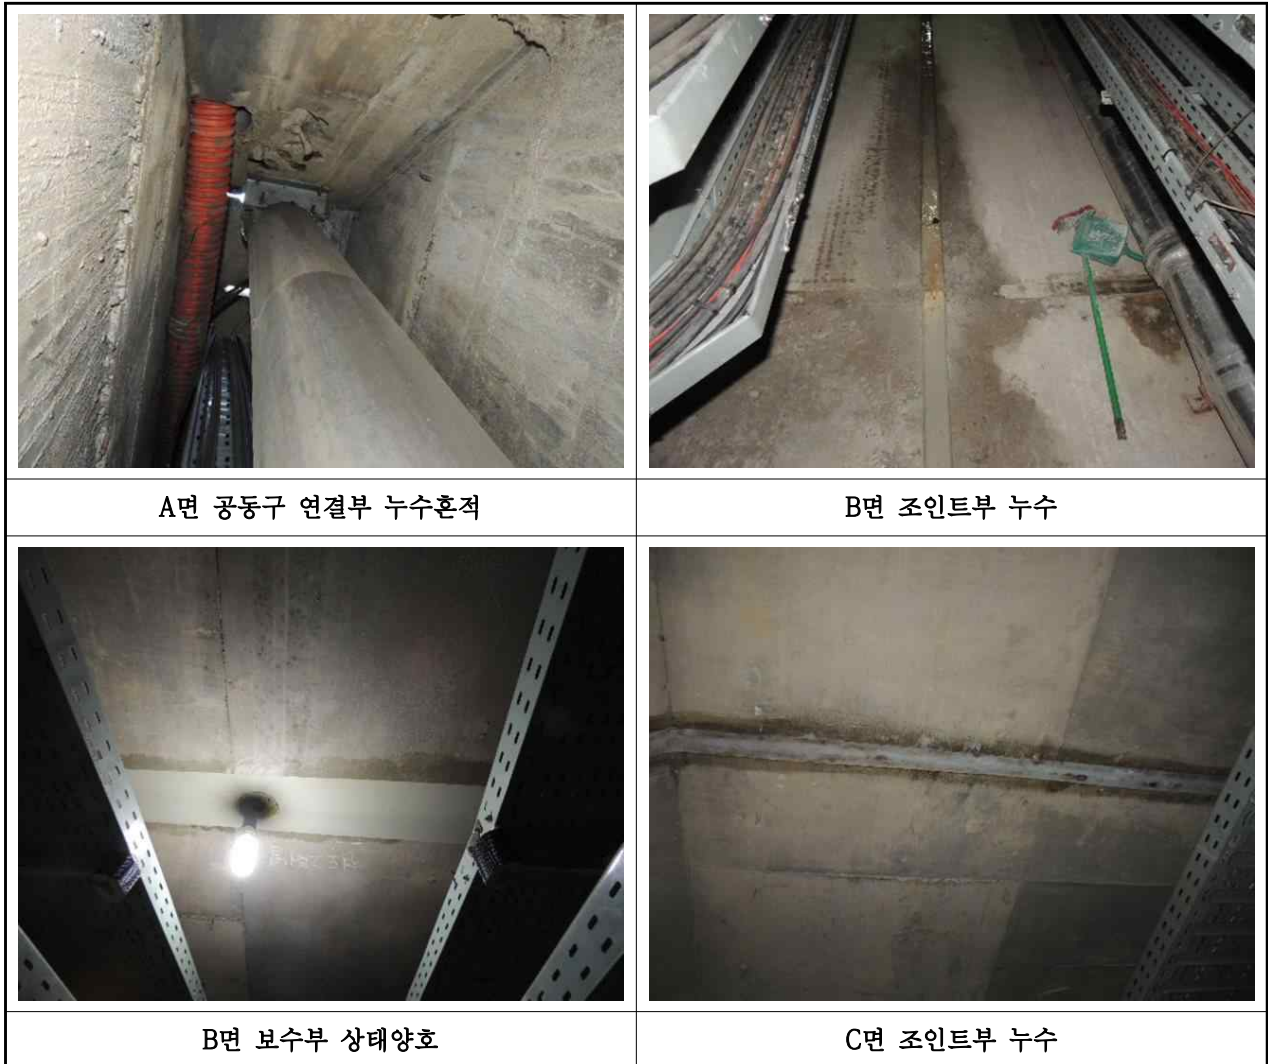
【사진 1.1.13】 옥외공동구 외관조사 결과

옥외공동구는 관리동과 터널 구간의 설비시설이 통과하는 시설물로 옥외공동구에 대한 조사 결과, 전반적으로 양호한 상태였으나, 경미한 누수가 조사되었다. 누수의 원인은 환기구 및 공동구, 조인트부를 통한 지하수 및 우수의 유입으로 판단되며, 경미한 상태이므로 주의 관찰이 바람직하다.

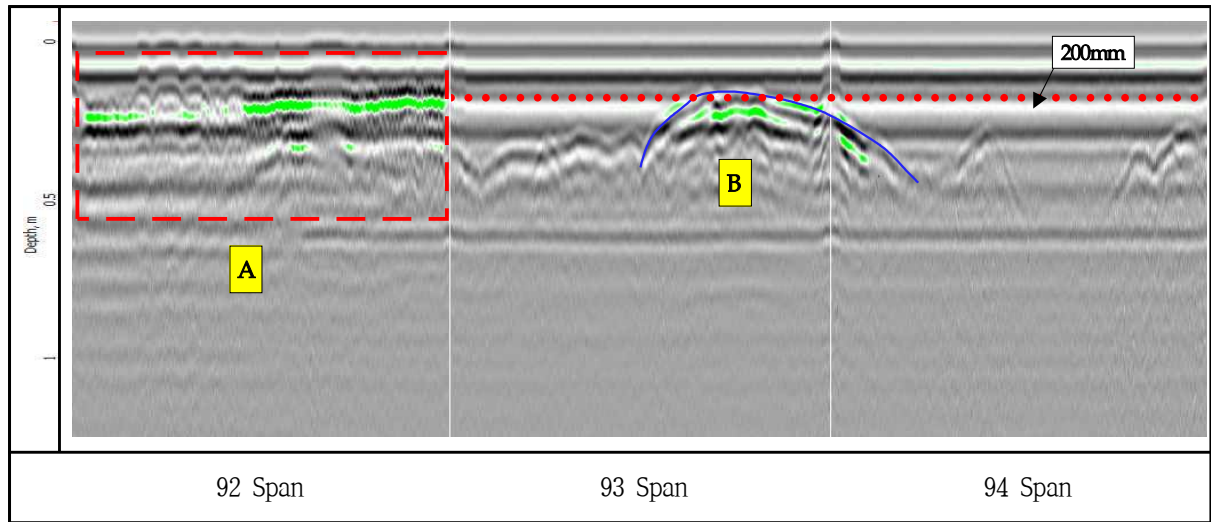
【그림 1.3.4】 탐사결과예시(대구방향 92~94 Span)

【그림 1.3.4】은 대구방향 92~94 Span 구간의 천단부에 대한 GPR탐사 결과로써, A구간은 철근신호로써 비상주차대 주변 철근보강구간으로 확인되었다. B구간에서는 라이닝부족구간으로 추정되는 신호가 탐사되었으며, 탐사심도는 약 190mm정도로 탐사되었다.
