## 청도2터널(부산)

# 제 1장 현장조사 및 시험

청도2터널(부산)은 2006년 2월 준공된 터널로 경상북도 청도군 청도읍 덕암리~경산시 남천면 하도리에 위치하고 있으며 연장 1,550.0m, 폭 11.7m, 높이 8.4m의 2차선 터널로 이루어져 있고, 평면선형은 직선이며 종단선형은 시점에서 종점으로 (+)1.5652%의 경사를 이루고 있다.

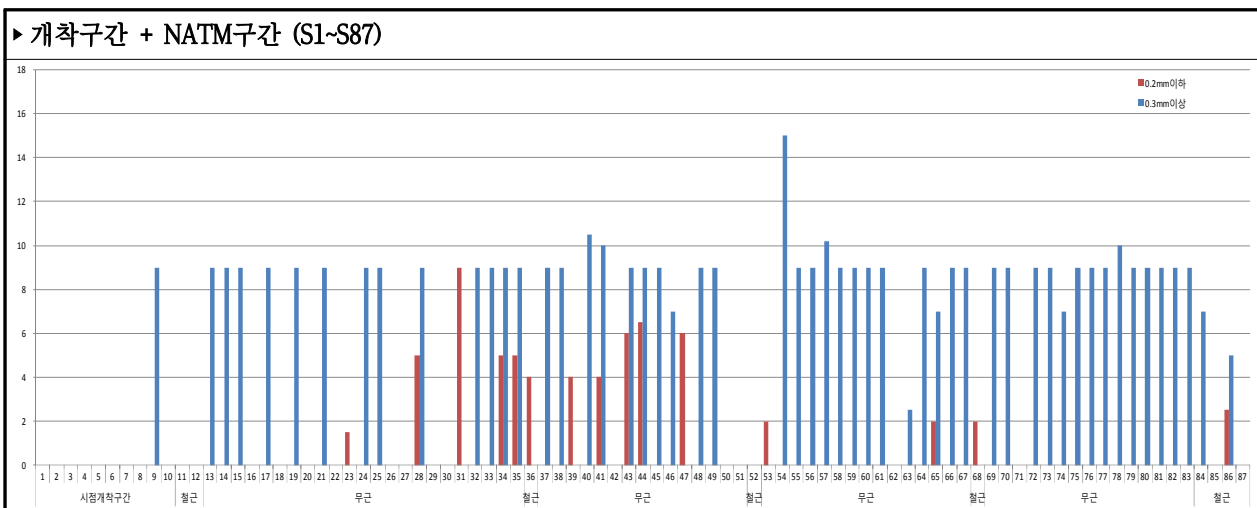
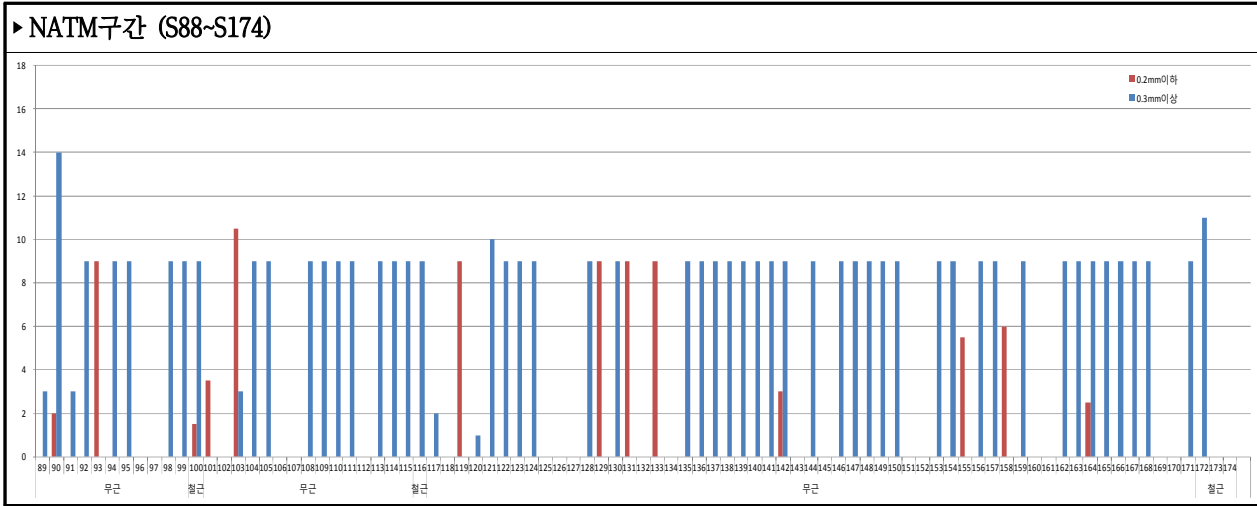
【그림 1.1.1】 균열 발생 현황

- 지보패턴별로 균열 발생 현황을 평가한 결과, 단위 m당 균열 연장은 0.1~0.8m로 확인 되었으며, NATM 구간 중 지보패턴 Type-2에서 천단부 및 좌·우측 천정부 종방향 균열 이 단위 m당 균열연장 0.8m로 가장 많이 발생한 것으로 조사되었다.
- 비상주차대 및 피난연결통로 위치의 확폭구간, 불량한 암반으로 철근을 보강한 구간인 지보패턴 type-6에서는 단위 m당 균열 연장이 0.3~0.4m로 전반적으로 균열밀도가 낮은 것으로 확인되었다.
- NATM 구간의 균열은 전체적으로 유사하게 나타났으며, 전반적으로 폭 0.3mm 이상의 균열이 다소 높게 발생한 것으로 확인되었다. 이는, 준공 이후 10년의 공용기간 동안 재료적·환경적 요인에 의하여 균열 폭이 다소 진전되었을 것으로 판단되며, 지반 및 지 보타입이 불리한 구간 또는 확폭으로 단면이 불리한 구간 등 특정 위치에 집중되지 않고, 균열 형태도 터널에서 일반적으로 조사되는 균열 형태로 확인되어 지반 이완 등 외력에 의한 구조적인 손상보다는 시공적·환경적 요인에 의한 비구조적 손상으로 판단 된다.

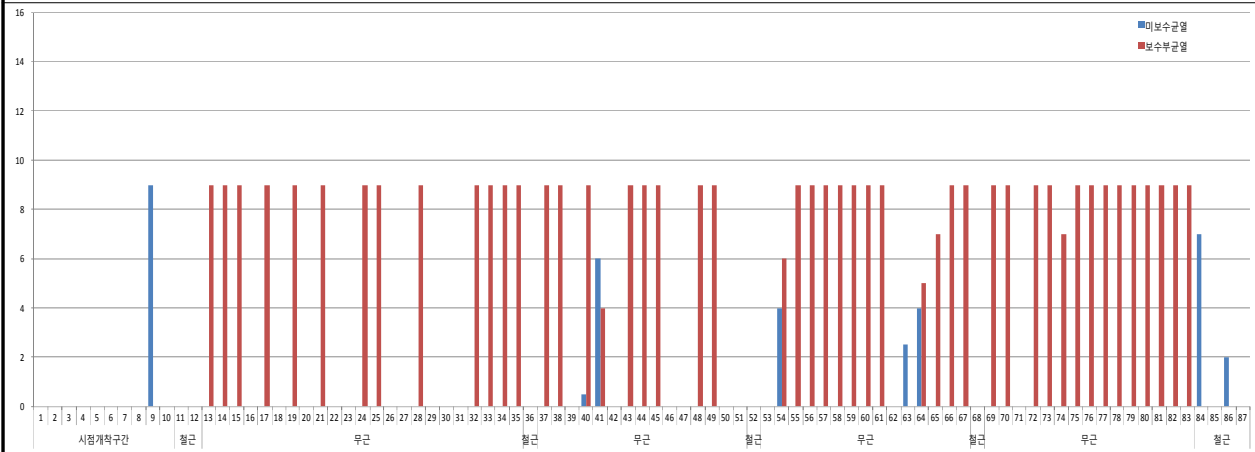
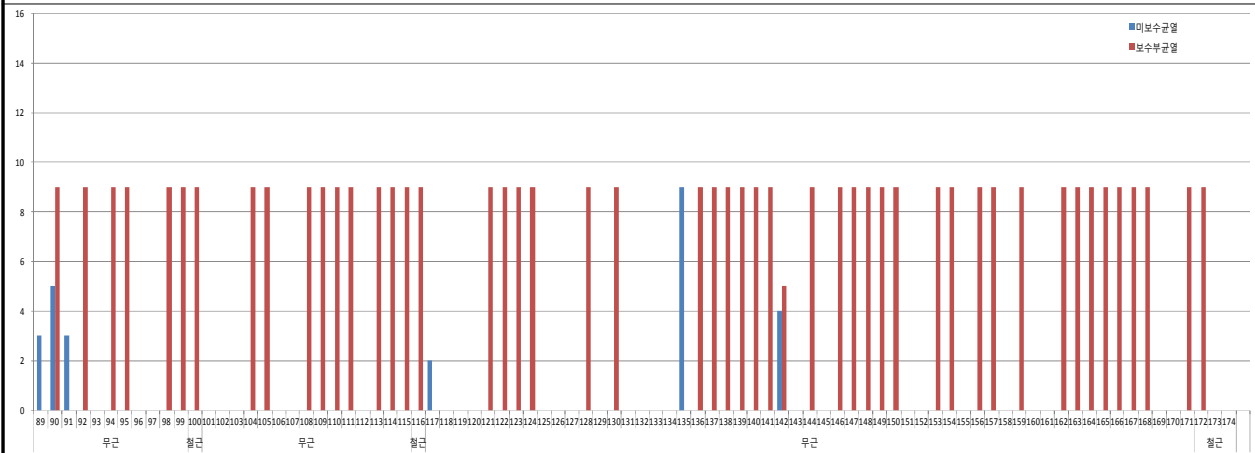
【그림 1.1.2】 종방향 균열 발생 현황

- 종방향 균열은 시공 특성상 배면공동, 타설불량, 라이닝 두께 부족 등으로 인하여 가장 취약한 부위인 천단부 및 좌·우측 천정부에서 발생되었으며, 이는 터널에서 일반적으로 나타나는 형태로써, 지반이완 등 외력에 의한 손상보다는 시공적·환경적·재료적 특성에 의해 발생한 비구조적인 균열로 판단된다.
- 종방향 균열은 균열 집중구간이 없이 터널에 전반적으로 고르게 분포되어 있었으며, 보수부 재균열이 주된 손상으로 확인되었다. 보수부 재균열은 표면처리가 시행된 부위에서 발생되었으며, 이는 보수상태가 미흡하거나, 건조수축 등 시공적·환경적 특성에 의해 균열 폭이 진전되어 재균열이 발생한 것으로 판단되며, 구조적인 문제점은 없는 것으로 판단된다.
- 따라서, 천단부에 발생한 종방향 균열은 구조물의 안전에는 큰 영향이 없는 것으로 판단되나 미 보수시에는 터널 내 오염물질 및 경년열화 등으로 인하여 손상확대 가능성이 있으므로 균열 폭 0.3mm 이상의 균열은 주입공법을, 0.2mm 이하 균열은 적정시기에 표면처리보수를 실시하는 것이 바람직하다.

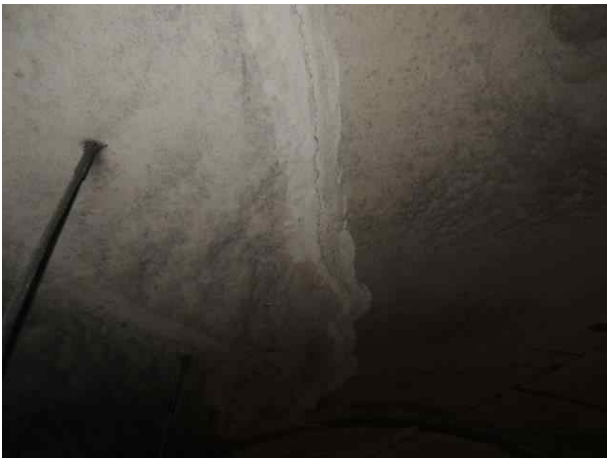
| 천정부 종방향 보수부 재균열(Cw=0.3mm)-S91(무근) | 천정부 종방향 보수부 재균열(Cw=0.3mm)-S121(무근) |

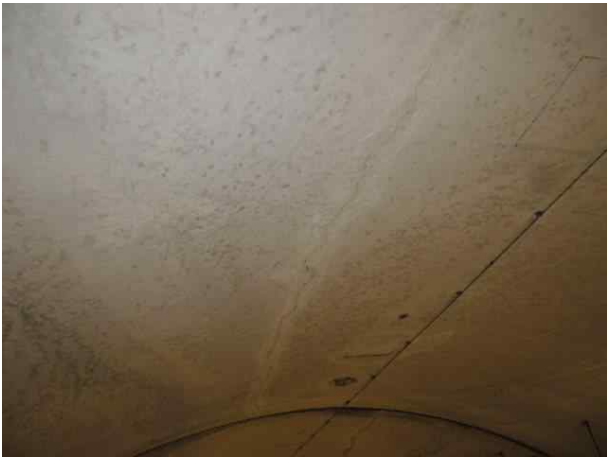
| 천단부 종방향 보수부 재균열(Cw=0.3mm)-S161(무근) | 천단부 종방향 보수부 재균열(Cw=0.3mm)-S167(무근) |

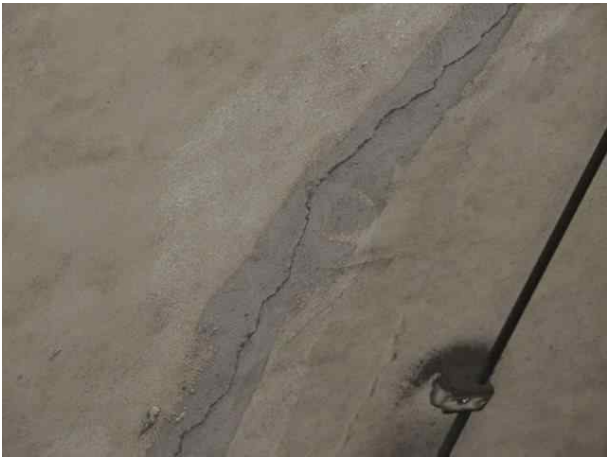
| 천단부 종방향 보수부 재균열(Cw=0.3mm)-S170(무근) | 천단부 종방향 보수부 재균열(Cw=0.3mm)-S171(무근) |

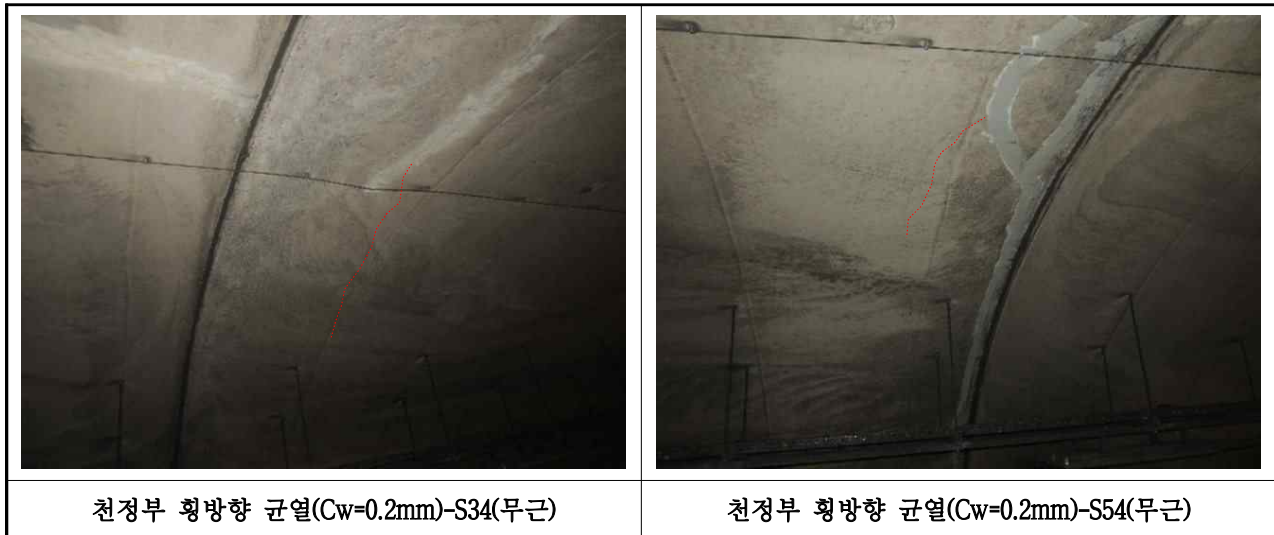
【사진 1.1.3】 라이닝 외관조사 결과(3)

- 라이닝에 발생한 횡방향 균열은 전반적으로 보수가 완료된 상태였으며, 일부 손상들은 천단부에서 발생한 상태였으며, 균열 길이가 짧고 연속성이 없으며 일정한 형태가 없이 불규칙하게 발생한 균열로, 건조수축 및 구속응력 등이 복합적으로 작용하여 발생한 비구조적 손상으로 판단된다. 조사된 손상들은 내구성 확보를 위해 균열 폭 0.3mm 이상 균열은 주입보수를 실시하고 0.2mm 이하 균열은 적정시기에 표면처리보수를 실시하는 것이 바람직하다.

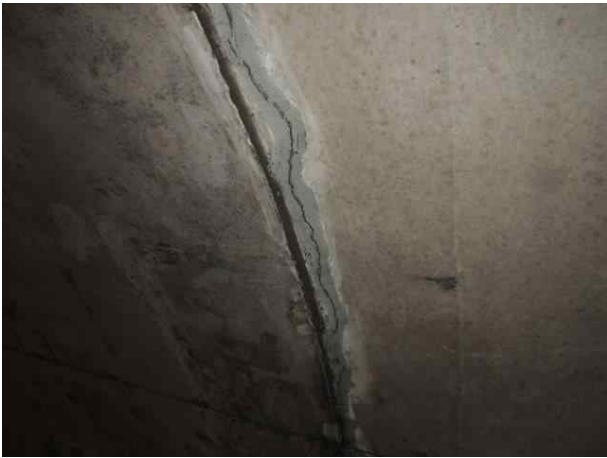
- 라이닝콘크리트는 전반적으로 양호하였으나, 시공이음부 주변에서 들뜸이 일부 조사되었다. 손상 발생의 원인은 시공 당시 거푸집 마감 불량과 같은 시공관리 미흡과 콘크리트 이어치기시 내부구속 및 양생미흡, 건조수축, 보수미흡에 의한 부착력 저하 등 시공 및 환경적 요인에 의해 발생되었으며, 현재로서는 탈락의 가능성은 미미하지만 탈락할 경우 주행차량의 안전에 영향을 미치므로 깨어내기를 통한 위험요소를 제거하는 것이 바람직하다.

| 보수부 들뜸-S9, 천정부 | 시공이음부 들뜸-S72, 어깨부 |

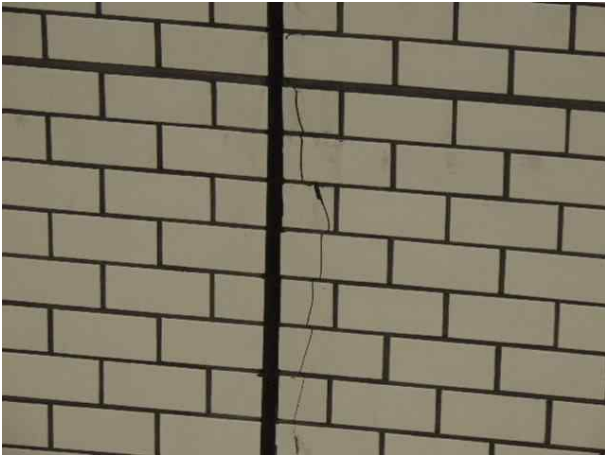
- 타일은 조명효과 향상, 운전자의 시선유도, 마감에 따른 미관성 향상 등의 목적으로 벽체부에 설치하는 마감재로 차량충돌에 의한 파손, 장기 공용에 따른 부착력 저하에 의한 탈락, 라이닝 균열로 인한 타일균열이 조사되었으나, 국부적으로 발생된 경미한 손상으로 기능발휘에는 문제가 없어 부분 보수 보다는 향후 손상 확대시 미관성 등을 고려한 보수계획을 수립하여 일괄 보수 실시가 바람직하다.

| 타일균열-S10, 측벽부 | 타일균열-S112, 공동구 측면 |

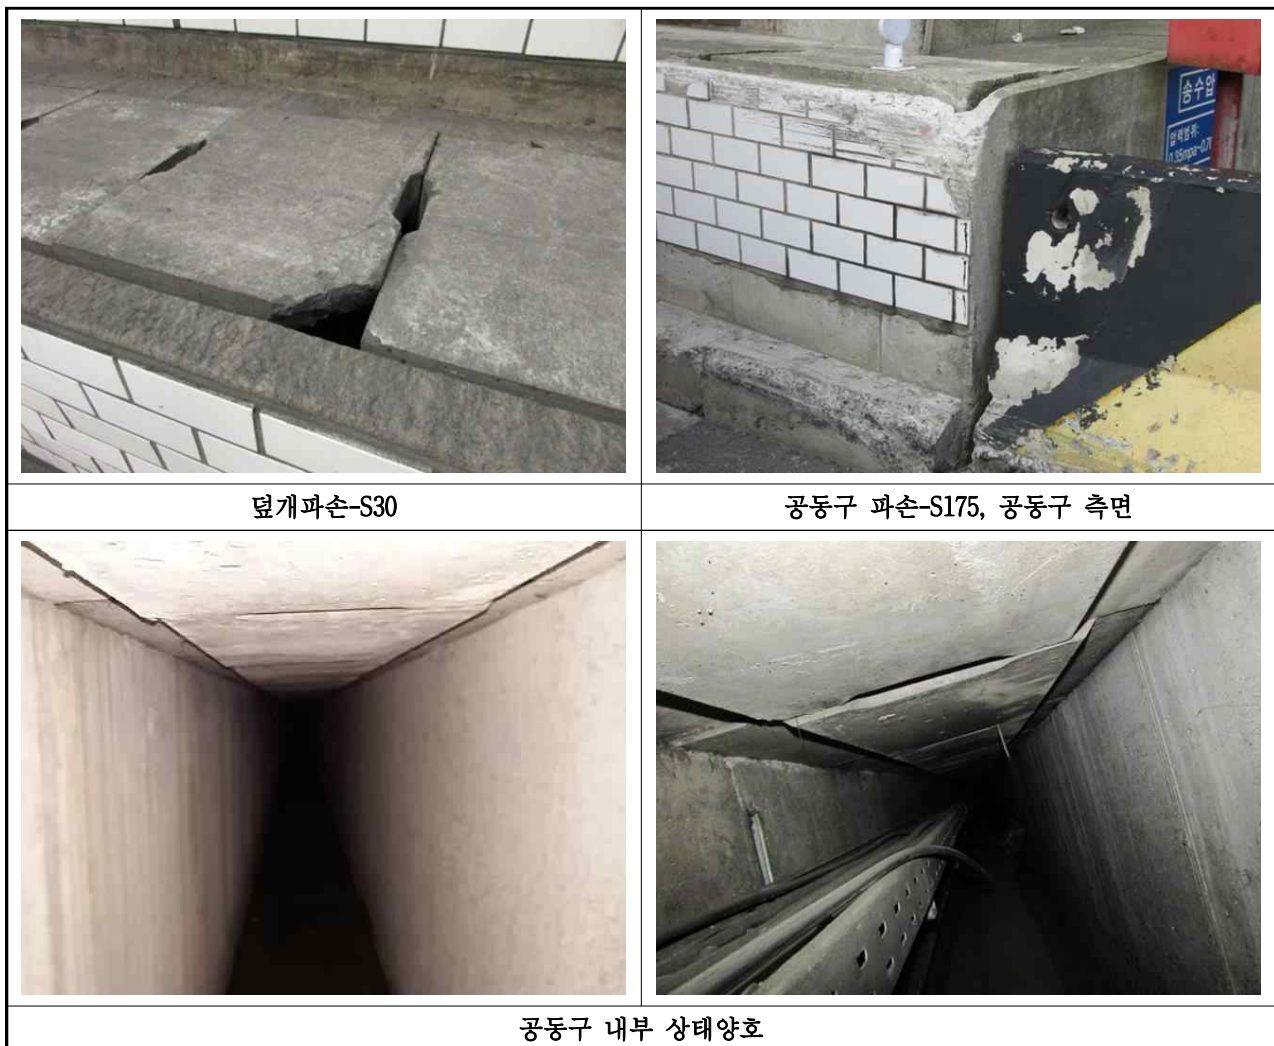
【사진 1.1.6】 공동구 외관조사 결과

- 좌·우벽체 하단부에 위치한 공동구는 전기설비, 통신설비 등을 공동으로 수용하여 설비 시설에 대한 효율적인 유지관리를 위해 설치된 시설물로 점검결과, 공동구 덮개 파손, 파손 등의 손상이 조사되었다.
- 공동구 덮개 파손은 경미한 상태로 보수조치는 필요하지 않으나, 설비 유지관리, 긴급 점검 및 복구시 이동 통로로 활용할 수 있으므로 덮개 파손의 규모가 클 경우에는 점검자의 안전이동 및 원활한 유지관리를 위해 덮개를 교체해야 할 것으로 판단된다.
- 파손은 경미한 상태이므로 경제성 측면에서 보수보다는 주의관찰이 바람직하다.

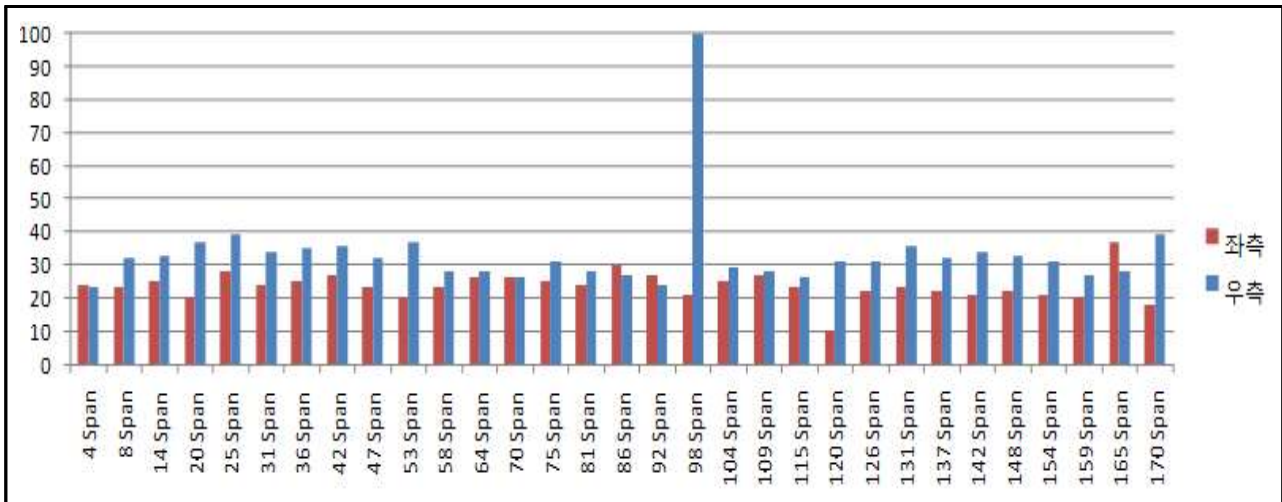
【그림 1.1.3】 이물질 퇴적 높이

- 배수시설은 지하에 매설되어 있는 관계로 유지관리를 위한 집수정을 통하여 노면배수관 및 횡배수관에 대한 육안 점검을 실시하였으며, 지하배수관은 육안 점검이 불가능한 관계로 노면 체수흔적 및 용출수의 발생, 배수구 역류 등을 조사하여 간접적인 건전성을 평가하였다.
- 노면의 체수 및 용출수는 없는 상태로 확인되어 지하배수관의 기능상태는 양호한 것으로 판단된다. 그러나, 지하배수관은 기능불량으로 인한 용출수의 발생이 여러 터널에서 빈번하게 발생되고 있으므로, 용출수, 체수 등과 같은 손상들에 대해 주의관찰을 실시하는 것이 바람직하다.
- 노면배수관은 집수정에 이물질 퇴적이 다소 확인되었으나, 터널의 시점측에서는 지하수 및 우수가 배출되고 있었으며, 횡배수관은 점검 당시 지하수가 유입되고 있지는 않았으나 배수 흔적이 확인되어 배수시설의 기능상태는 양호한 것으로 판단된다. 그러나, 98Span의 우측 집수정은 이물질로 가득 차 있는 것으로 확인되어 원활한 배수 처리를 위해 퇴적물을 제거가 요구된다.

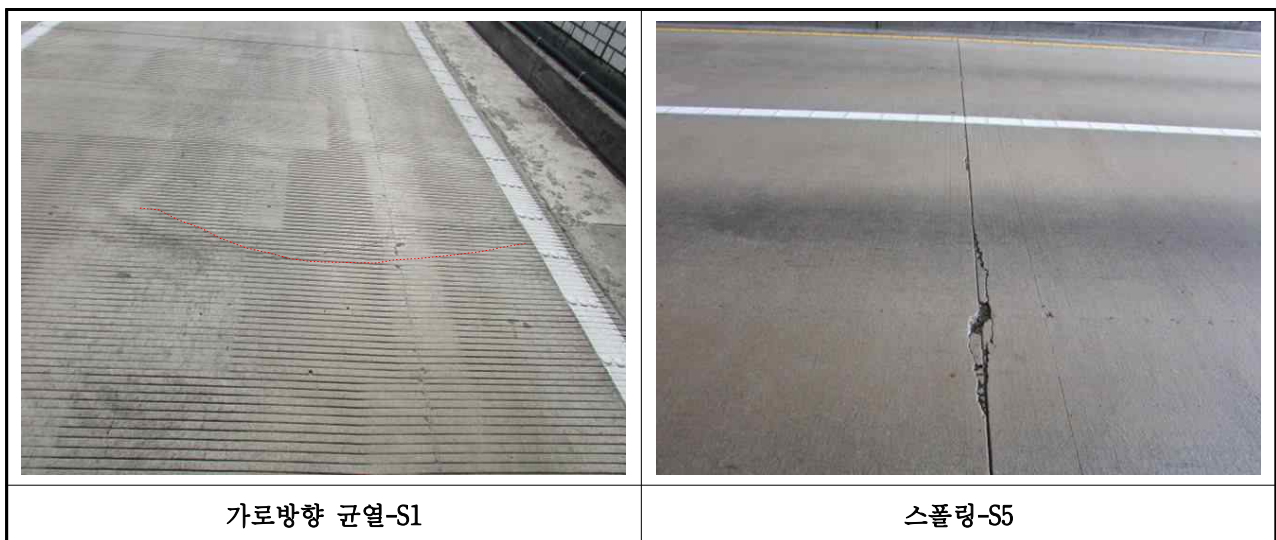
【사진 1.1.8】 도로부 외관조사 결과

- 청도2터널(부산)의 도로부(포장면)는 콘크리트포장으로 미끄럼방지를 위해 횡방향 그루빙(Grooving)이 시공되어져 있고 일정 간격의 신축이음의 설치되어 있다.
- 포장면에서는 스켈링 및 스폐링, 표면박리, 균열, 파손 등의 손상이 조사되었다.
- 스켈링, 스폐링, 표면박리 및 파손은 콘크리트 타설시 불순물 혼입, 온도변화에 의한 신축거동, 지속적인 차량하중이 복합적으로 작용하여 발생된 손상으로 판단된다. 조사된 손상들은 조속한 보수조치를 요구하지는 않으나 지속적인 차량통행시 요철로 인하여 주행성이 저하되고 사용년수 증가에 따라 손상확대가 우려될 수 있으므로 포장부 보수계획에 따라 적정시기에 보수를 실시하는 것이 바람직하다.
- 포장에 발생한 세로 및 가로방향 균열 및 망상균열은 차량의 반복하중 및 온도균열에 의한 손상이며, 균열 폭이 미세한 상태이므로 보수보다는 주의관찰이 바람직하며, 손상의 진전이 확인될 경우에는 실링보수 또는 주입보수를 실시하는 것이 바람직하다.

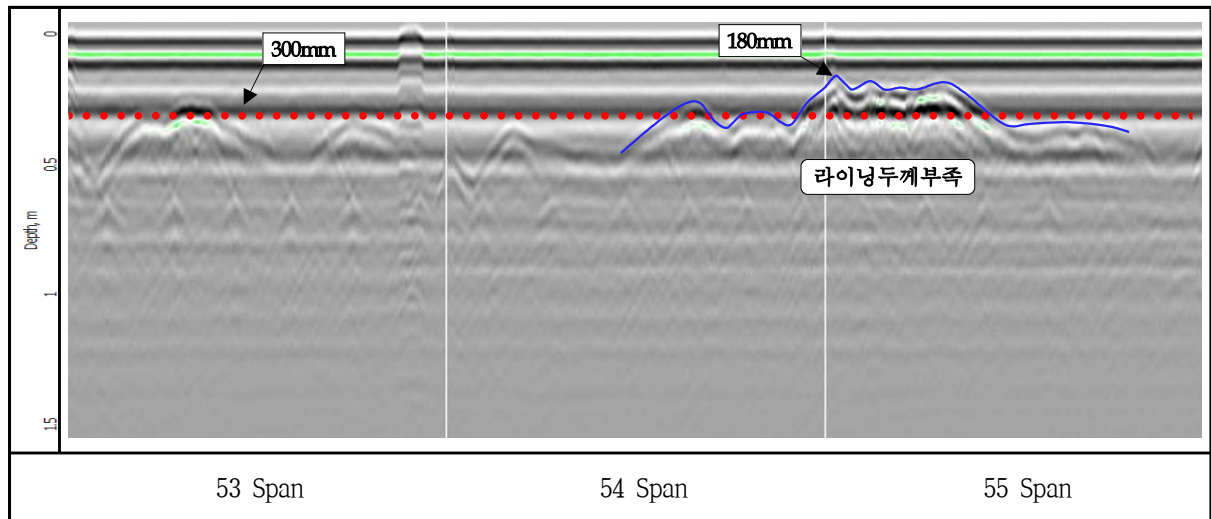
【그림 1.3.4】 탐사결과예시(부산방향 53~55 Span)

【그림 1.3.4】은 부산방향 53~55 Span 구간의 좌측어깨부에 대한 GPR탐사 결과로써, 파란색 실선은 라이닝 경계선을 나타내고 있으며, 적색 점선은 라이닝 설계두께를 나타내고 있다. 55 Span에서 일부구간(L=2.5m)에서 라이닝 두께가 부족한 것으로 탐사되었으며, 심도는 190mm 정도로 조사되었다.
