# 제 출 문

신대구부산고속도로 주식회사 귀중

귀사와 2015년 8월 5일자로 계약을 체결한 “2015년 하반기 시설물 안전점검 용역(2구간 정밀안전진단)”을 성실히 수행하고 감로1교(대구, 부산)의 결과를 본 보고서에 수록하여 부속 자료와 함께 제출합니다.

## 감로1교(대구) 정밀안전진단 결과표

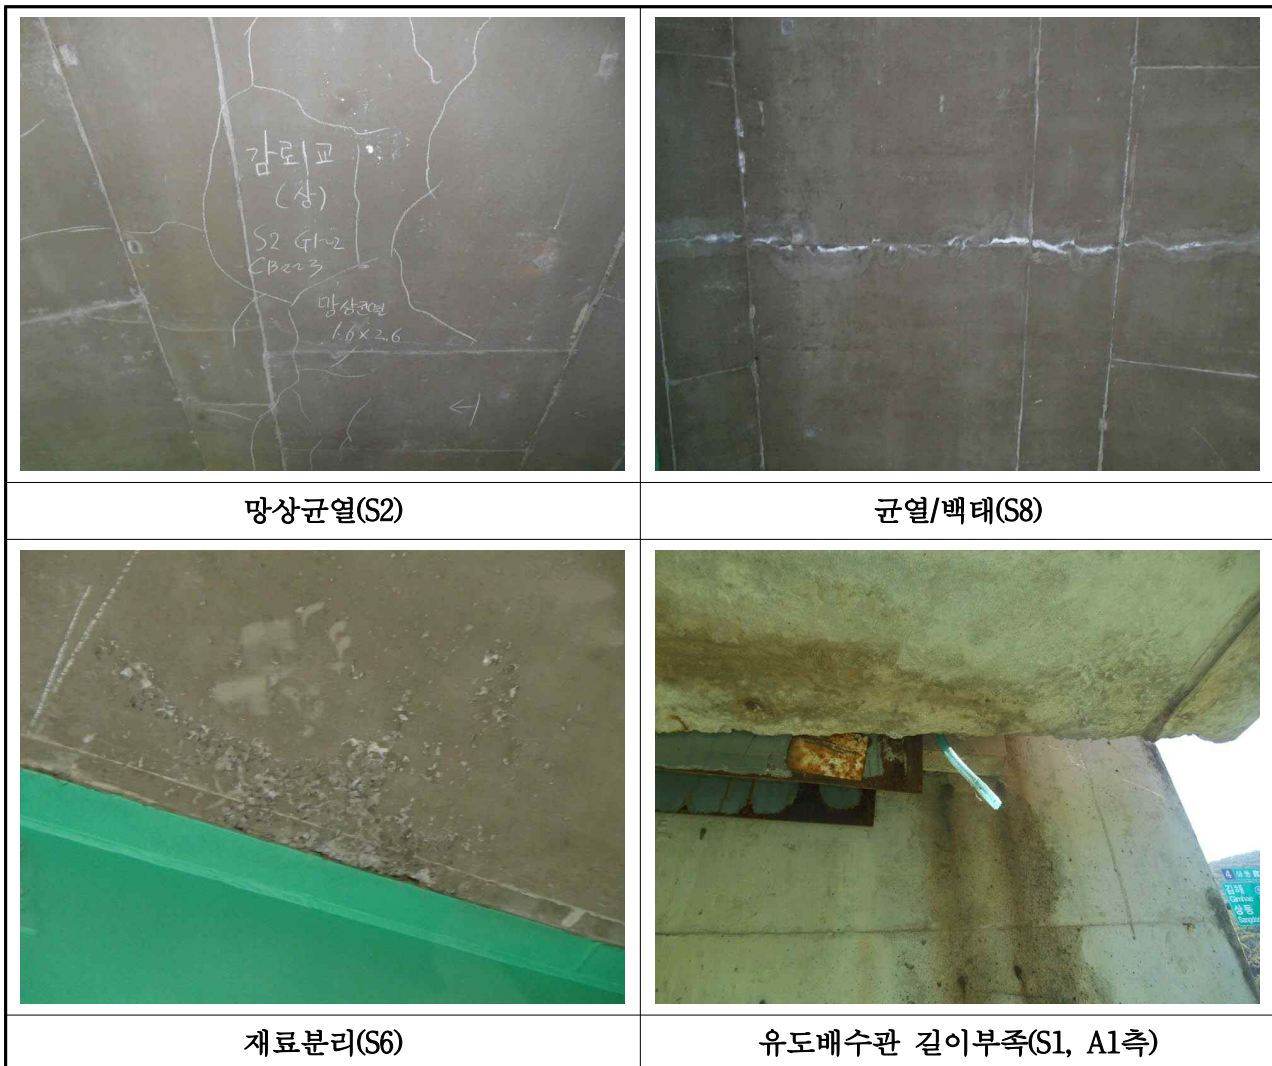
【사진 3.2.2】 바닥판 손상현황(대구)

| 구 분 | | 주요결함 및 외관조사 결과 | 검토의견 |
|---|---|---|---|
| 바닥판 | | •망상균열, 균열, 균열/백태 | •시공초기 온도 및 건조수축에 의해 발생된 비구조적 균열로 내구성 확보를 위해 표면처리를 실시하고, 균열/백태 손상은 내구성 확보를 위해 주입보수를 실시하는 것이 바람직함 |
| | | •재료분리 | •콘크리트 타설시 다짐 및 타설높이 불량 등 시공 미흡에 따른 손상으로 공용증가에 따라 손상확대가 우려되므로 내구성 확보를 위해 단면보수가 바람직함 |
| | | •파손 | •공용기간중 외부 충격에 의해 발생된 손상으로 공용증가에 따라 손상확대가 우려되므로 내구성 확보를 위해 단면보수가 바람직함 |
| | | •유도배수관 길이부족 등의 손상이 조사됨 | •교면부 포장층 내로 유입된 우수를 유공관을 통해 배수처리하기 위해 설치된 유도 배수관으로 교대 교좌면으로 유출수가 유입되어 하부 구조의 열화를 촉진시킬 가능성이 있어 지면부로 배출토록 유도 배수관 연장이 바람직함 |

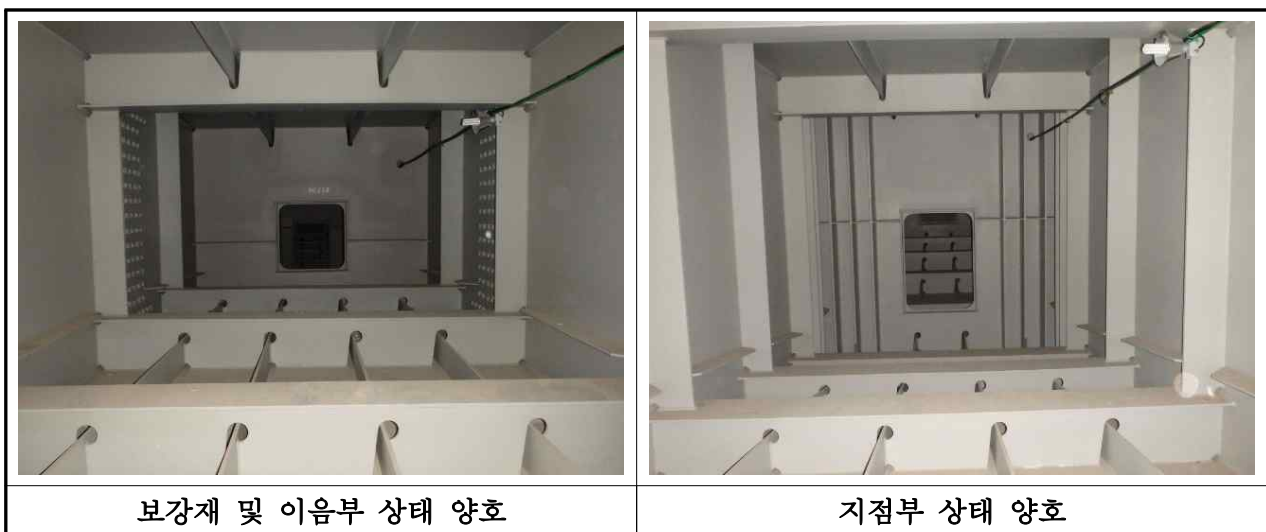
【사진 3.2.4】 강박스 거더 내부 현황(대구)

- 강박스 거더 내부에 대한 외관조사결과, 특이한 손상이 없는 전반적으로 양호한 상태를 유지하고 있는 것으로 조사되었다.

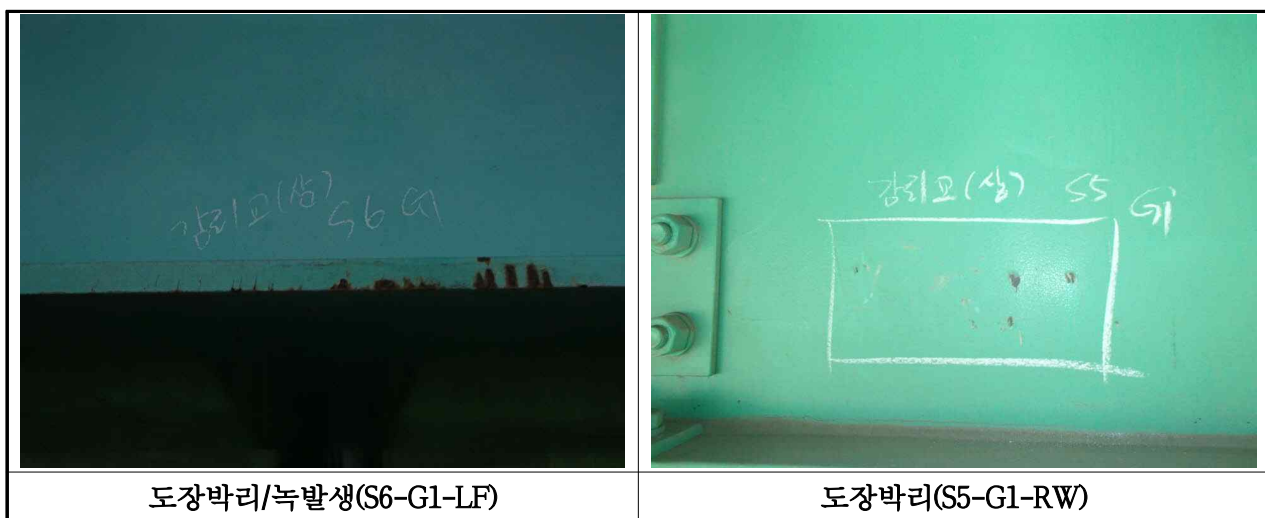
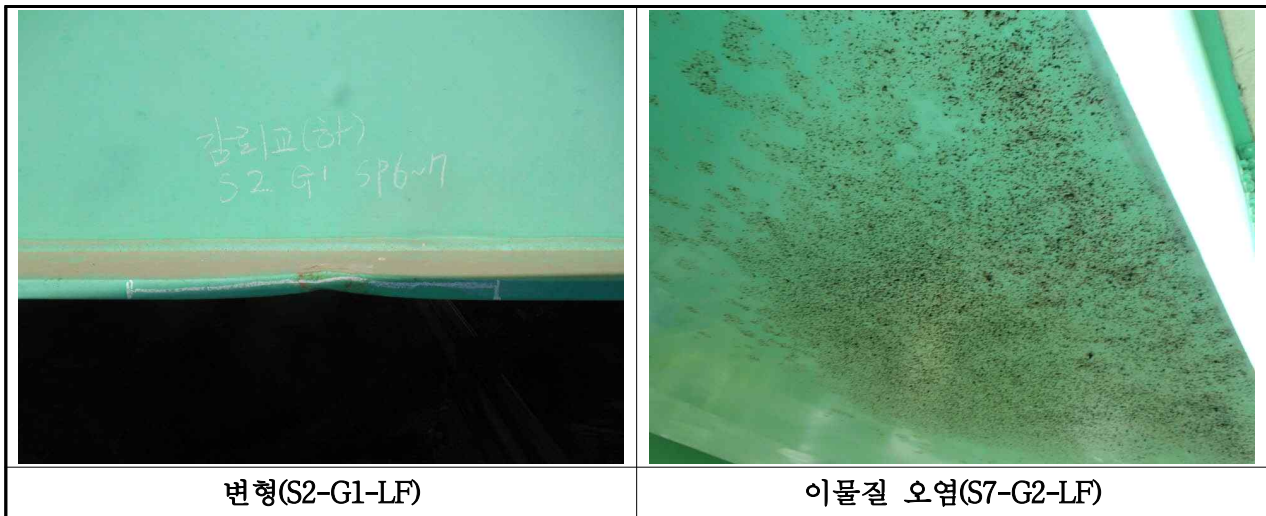
【사진 3.2.5】 강박스 거더 외부 손상현황(대구)

| 구 분 | | 주요결함 및 외관조사 결과 | 검토의견 |
|---|---|---|---|
| | 외부 | •도장박리. 도장박리/녹발생, 도장긫힘/녹발생 | •도장 녹발생은 장기적으로 단면감소 등의 위대한 영향을 미칠 수 있으므로 도장긫힘, 도장박리/녹발생, 녹발생 손상에 대해 내구성 확보를 위해 녹제거 후 재도장 실시가 바람직하며, 도장박리는 보수 후 재손상 발생 방지를 위해 이물질 제거 후 재도장 실시가 바람직함 |
| | | •강재 변형 | •하부 플랜지 연단부의 경미한 변형으로, 변형에 따른 주변 부재 및 용접부의 2차 손상이 발생되지 않은 상태이며 손상정도가 경미하므로 점검시 지속적 주의관찰이 바람직함 |
| | | •이물질 오염 등의 손상이 조사됨 | •공용중 주변 작업시 비산된 이물질이 강재 표면에 부착되어 발생된 손상으로 원활한 유지관리를 위해 청소 및 이물질 제거가 바람직함 |

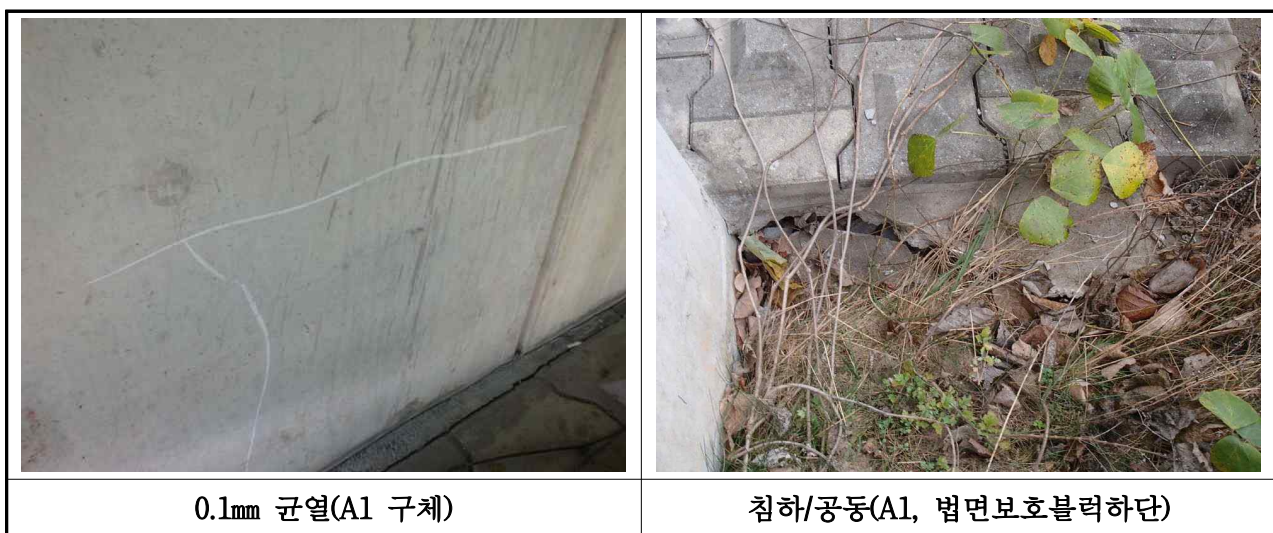
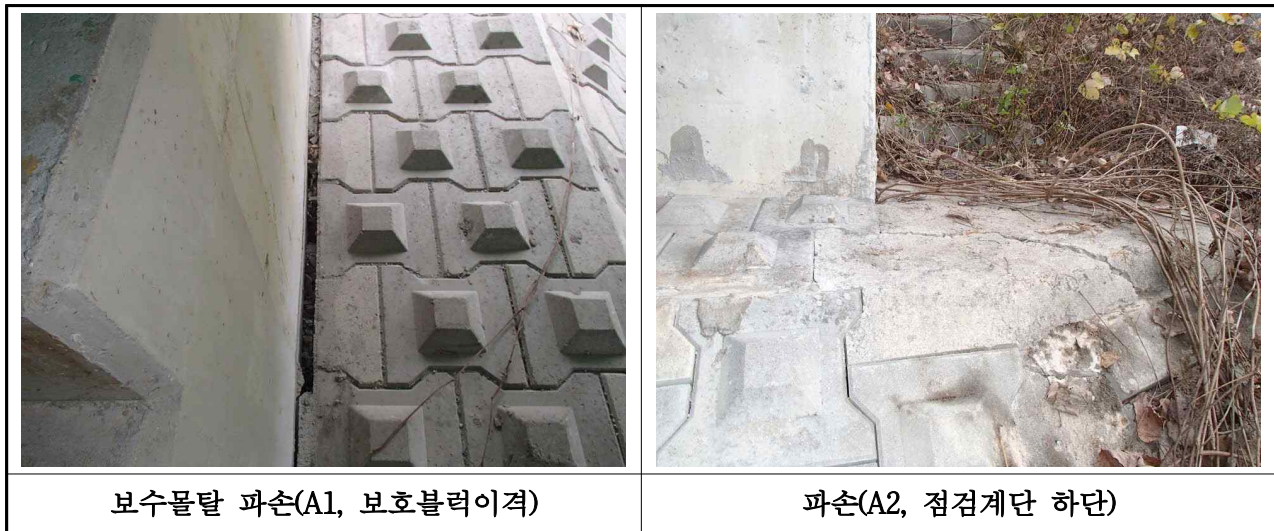
【사진 3.2.8】교대손상현황(대구)

| 구 분 | 주요결함 및 외관조사 결과 | 검토의견 |
|---|---|---|
| 교대 | •균열, 보수부 재균열 | •온도 및 건조수축에 의한 비구조적 균열로 내구성 확보를 위해 표면처리 실시가 바람직함 |
| | •법면부 보수물탈 파손 및 침하/공동 등의 손상이 조사됨 | •법면 침하에 따른 손상이나 손상정도가 경미하여 주기적인 주의관찰이 필요하고, 손상확대시 보수가 바람직함 |

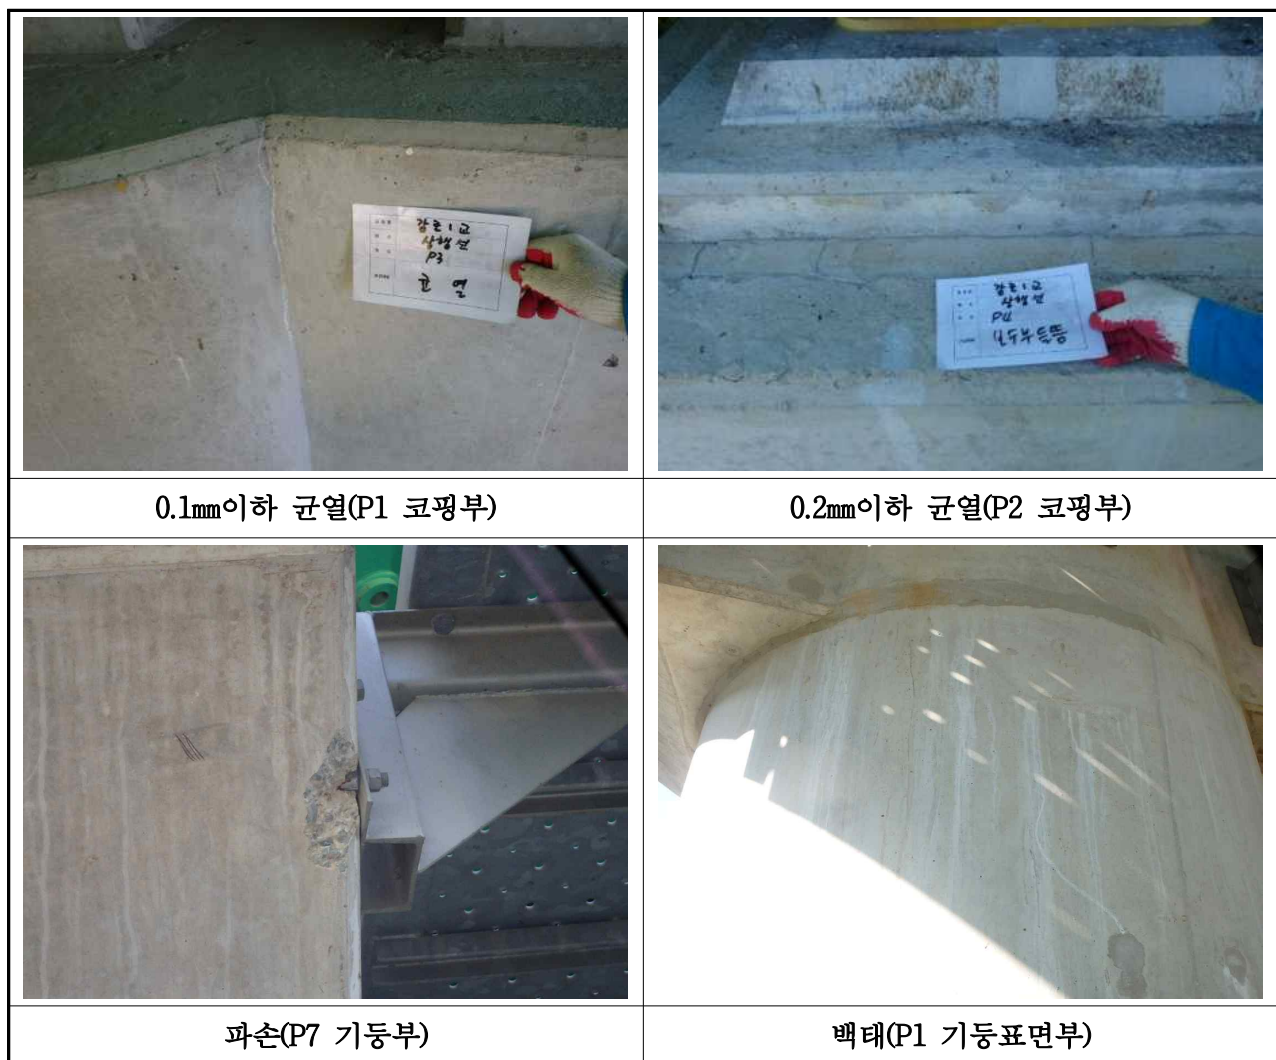
【사진 3.2.10】 교각 손상현황(대구)

| 구 분 | 주요결함 및 외관조사 결과 | 검토의견 |
|---|---|---|
| 교각 | •망상균열, 균열 | •온도 및 건조수축에 의해 발생된 비구조적 균열로 구조물의 내구성 확보를 표면처리 실시가 바람직함 |
| | •보수부 들뜸 및 재료분리 | •시공시 정밀시공 미흡에 의한 손상으로 손상확대 방지를 위해 단면보수 실시가 바람직함 |
| | •백태 | •기동표면부에 발생된 경미한 손상 미관 및 내구성 확보를 위해 표면처리가 바람직함 |
| | •파손 등의 손상이 조사됨 | •타격에 의한 외적요인으로 발생한 손상으로 손상 확대 방지를 위해 단면보수 실시가 바람직함 |

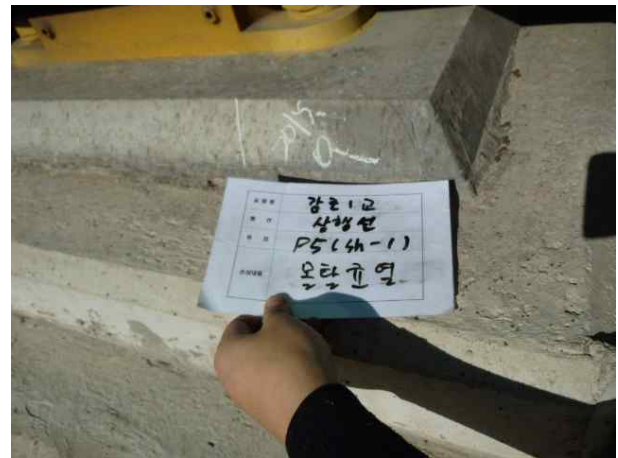
| 구 분 | 주요결함 및 외관조사 결과 | 검토의견 |
|---|---|---|
| | •받침물탈 및 받침 콘크리트 균열 | •온도 및 건조수축에 의한 0.2mm 이하 균열로 내구성 확보를 위해 표면처리가 바람직함 |

받침 몰탈 0.2mm이하 균열(P4-Sh1)

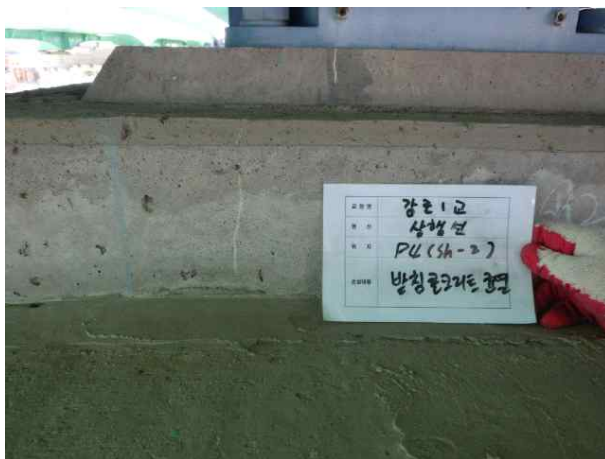
받침 콘크리트 0.2mm이하 균열(P4-Sh2)

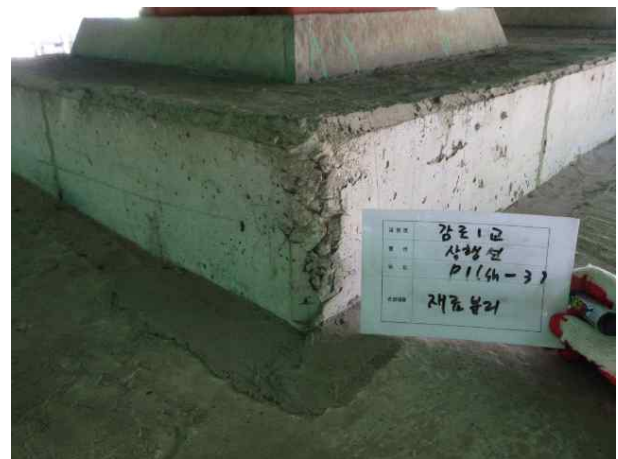
| 구 분 | 주요결함 및 외관조사 결과 | 검토의견 |
|---|---|---|
| | •받침콘크리트 들뜸, 박락, 재료분리 | •시공미흡에 의한 손상으로 내구성 확보를 위해 단면보수가 필요함 |

받침 콘크리트 재료분리(P1-Sh3)

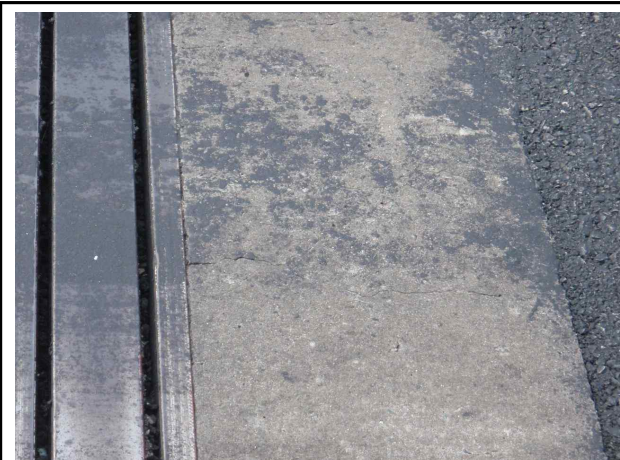
| 구 분 | 주요결함 및 외관조사 결과 | 검토의견 |
|---|---|---|
| | •후타재 균열 등의 손상이 조사됨 | •급속시공 및 조기차량 통행 등 제한적 시공여건에 의해 발생한 손상으로 손상정도가 경미하여 주의관찰이 바람직하며 향후, 손상 확대시 보수가 필요함 |

| 0.2mm 후타재 균열(A1) | 차수판 앵커볼트탈락(A1) |

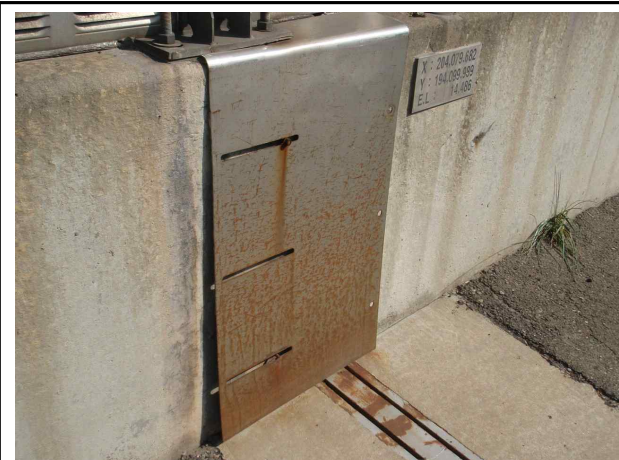
| 위 치 | 구 분 | 손상내용 | 비고 |
|---|---|---|---|
| A1 | Rail Joint<br>(No.160) | <ul style="list-style-type: none"> <li>■ 신축이음 본체 유간부 토사퇴적(L=10.0m)</li> <li>■ 차수판 앵커볼트 탈락(7개소)</li> <li>■ 후타재 균열(0.2mm이하, L=2.6m)</li> </ul> | |

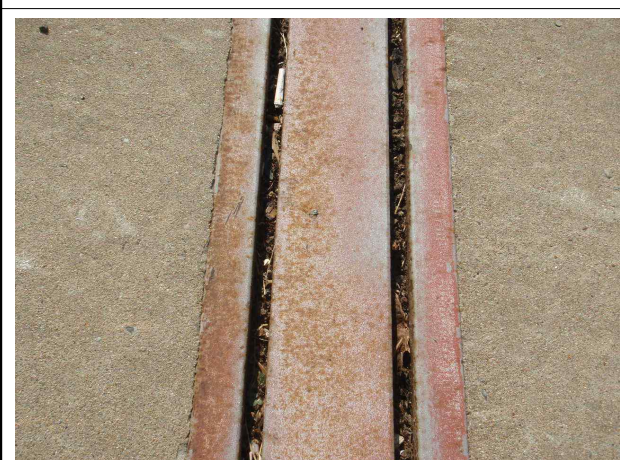
| 위 치 | 구 분 | 손상내용 | 비고 |
|---|---|---|---|
| A2 | Rail Joint<br>(No.160) | <ul style="list-style-type: none"> <li>■ 신축이음 하부 녹발생(A=0.20㎡)</li> <li>■ 신축이음 본체 유간부 토사퇴적(L=3.0m)</li> <li>■ 차수판 앵커볼트 탈락(5개소)</li> <li>■ 후타재 균열(0.2mm이하, L=3.4m)</li> </ul> | |

| 후타재 토사퇴적(A2) | 0.2mm 후타재 균열(A2) |

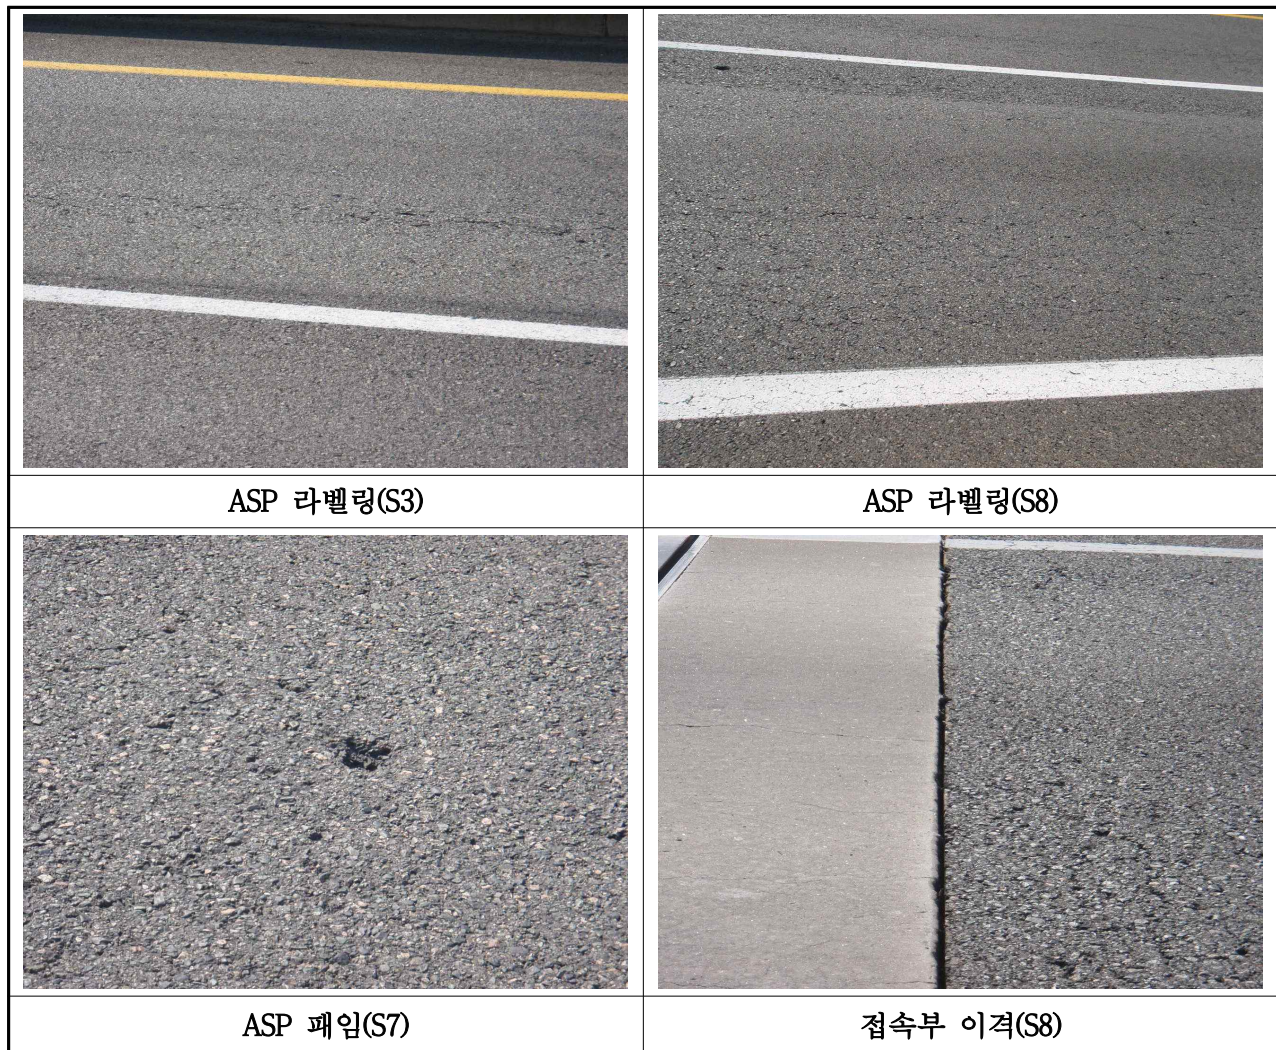
【사진 3.2.17】 교면포장 손상현황(대구)

| 구 분 | 주요결함 및 외관조사 결과 | 검토의견 |
|---|---|---|
| 교면포장 | •포장부 라벨링 | •본 교량의 교면포장은 주기적인 보수작업으로 주행성을 크게 저해할 만한 손상은 조사되지 않음<br>•손상확대 여부를 관찰하고 포장 보수 계획 수립 후 적절한 시기에 보수 실시가 바람직함 |
| | •아스콘 균열, 아스콘 패임, 접속부 이격 등의 손상이 조사됨 | •점검시 발생된 손상은 차량하중 작용으로 손상확대가 우려되고 포장층내 우수 침투로 구조물의 내구성 저하를 유발할 수 있어 균열, 패임 손상은 손상정도가 경미하나 주행성을 고려하여 보수 실시가 바람직함 |

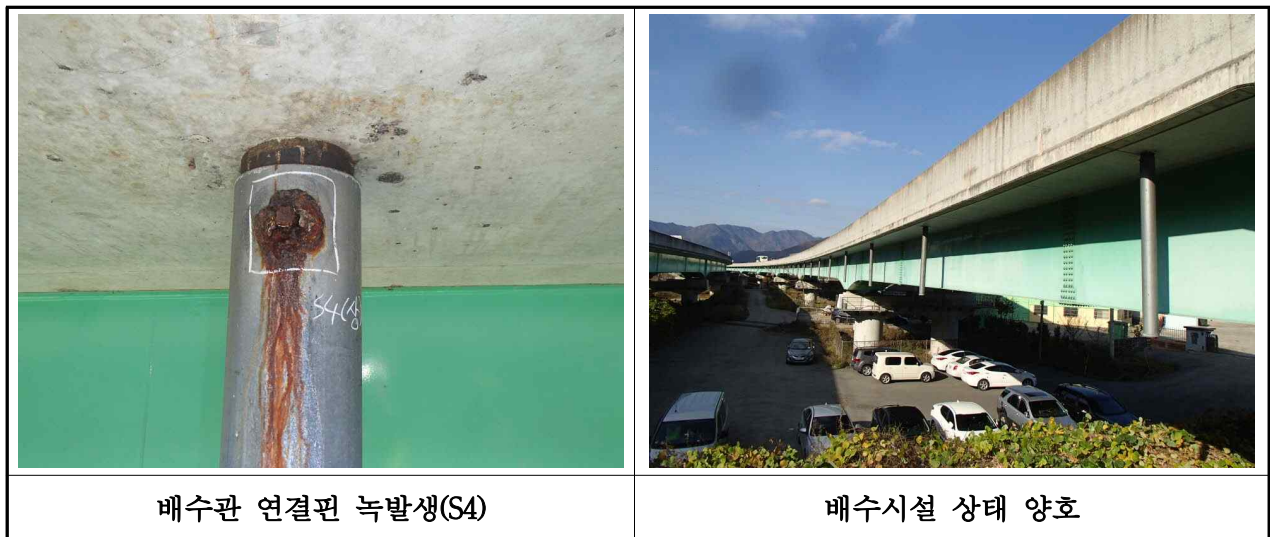
【사진 3.2.19】 배수시설 손상현황(대구)

| 구 분 | 주요결함 및 외관조사 결과 | 검토의견 |
|---|---|---|
| 배수시설 | •전반적으로 양호한 상태로 조사되었으<br>며 일부 개소에 배수관 연결핀 녹발생<br>등의 손상이 조사됨 | •배수관의 연결핀 부식은 연결핀 삽입을 위한 Hole 주변 누수에 의한 손상으로 점검시 부식으로 인한 배수시설의 낙하 위험은 없는 것으로 조사되었으<br>나, 주기적인 주의관찰이 필요하며, 녹 발생부위는 녹제거 및 도장 실시가 바람직하고, 배수관의 주기적인 청소로 이물질 막힘에 의한 누수가 발생되<br>지 않도록 유지관리를 하여야 할 것으로 판단됨 |

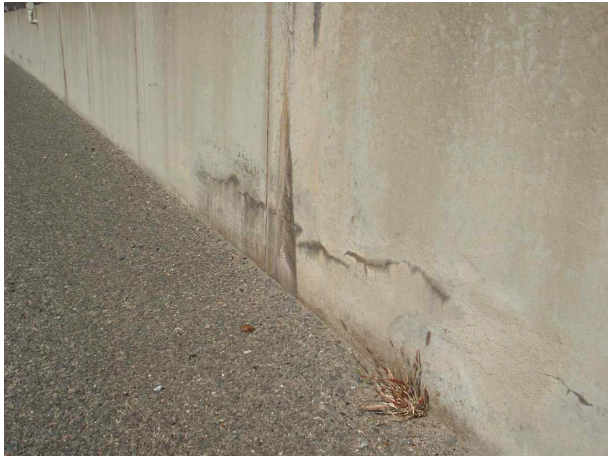
| 구 분 | 주요결함 및 외관조사 결과 | 검토의견 |
|---|---|---|
| 난간<br>(방호벽) | •다수의 수평, 수직균열과 일부구간에<br>균열부 백태 발생 | •기능 및 내구성 확보를 위해 0.3mm이상 균열 및 균열부 백태 손상은 주입보수, 0.2mm이하 균열은 표면처리 실시가 바람직함 |

| 방호벽 균열부 백태(S2) | 방호벽 균열부 백태(S6) |

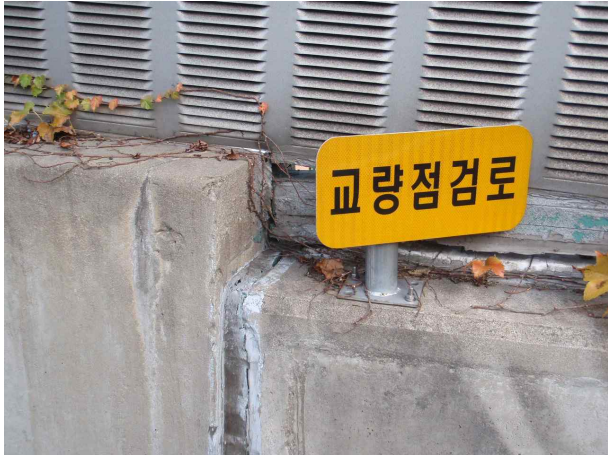
| 구 분 | 주요결함 및 외관조사 결과 | 검토의견 |
|---|---|---|
| | •방호벽 단차 | •공용년수를 고려할 때, 손상 진행이 수렴된 것으로 판단되므로 현 상태에 대해 주의관찰하고 향후, 추가 손상 및 손상확대시 대책수립이 바람직함 |

| 방호벽 단차(S1) | 방호벽 파손(S8) |

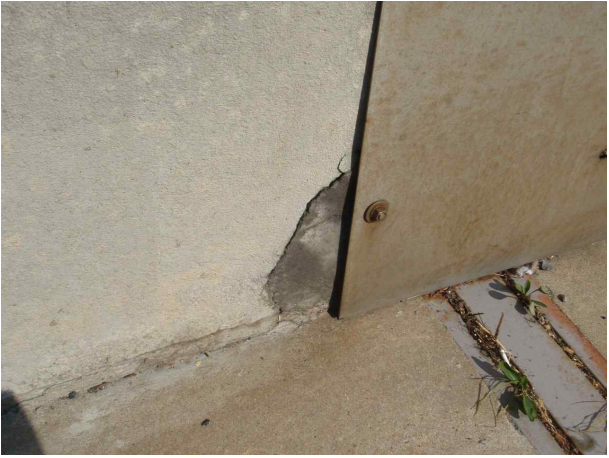
| 구 분 | 주요결함 및 외관조사 결과 | 검토의견 |
|---|---|---|
| | •방호벽 파손 | •기능 및 내구성 확보를 위해 파손 손상은 단면보수를 실시가 바람직함 |

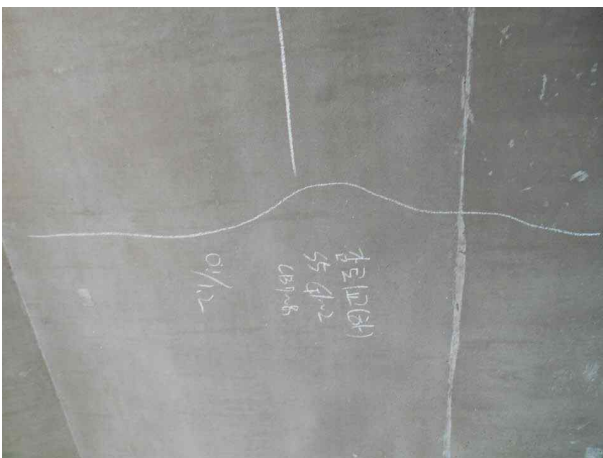
| 구 분 | | 주요결합 및 외관조사 결과 | 검토의견 |
|---|---|---|---|
| 바닥판 | | •균열 및 망상균열 | •시공초기 온도 및 건조수축에 의해 발생된 비구조적 균열로 내구성 확보를 위해 표면처리가 바람직함 |

| 0.1mm이하 균열(S5) | 방호벽 및 바닥슬래브 접속이음부 누수/백태(S5) |

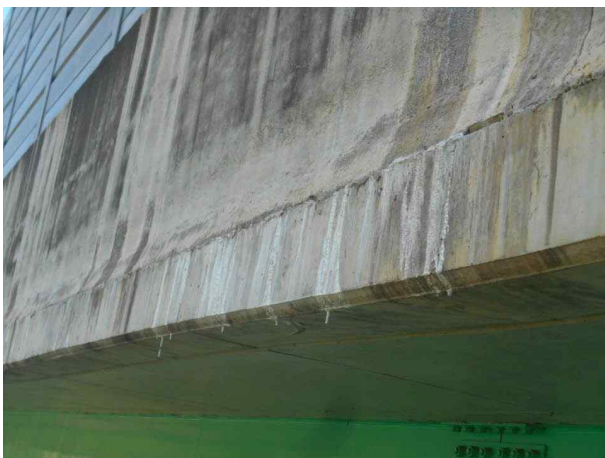
| 구 분 | | 주요결합 및 외관조사 결과 | 검토의견 |
|---|---|---|---|
| | | •방호벽 및 바닥판 접속 이음부 누수, 백태 | •방호벽 및 바닥판 접속 이음부 누수, 백태는 포장층내로 유입된 우수가 이음부의 접속 불량부를 통해 발생된 손상으로 지속적인 손상 증대가 우려되므로 상부 포장층 일부 구간 절개 후 충전 및 주입보수가 필요함 |

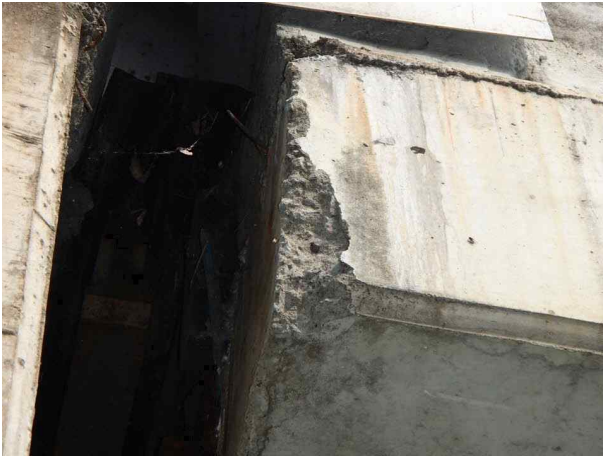
| 구 분 | | 주요결합 및 외관조사 결과 | 검토의견 |
|---|---|---|---|
| | | •파손 | •공용기간중 외부 충격에 의해 발생된 손상으로 공용증가에 따라 손상확대가 우려되므로 내구성 확보를 위해 단면보수가 바람직함 |

| 파손(S8) | 유도배수관 길이부족(S8, A2층) |

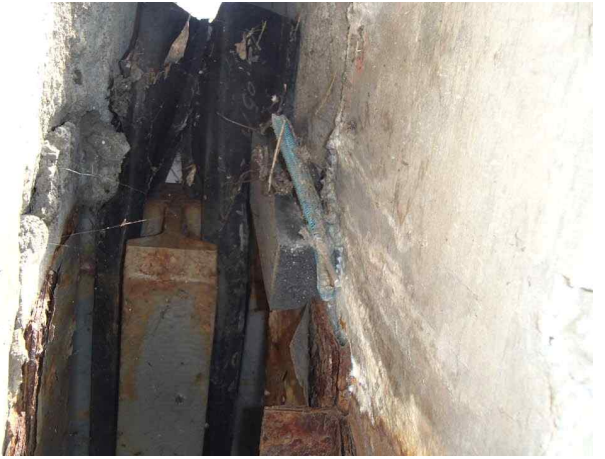
| 구 분 | | 주요결합 및 외관조사 결과 | 검토의견 |
|---|---|---|---|
| | | •유도배수관 길이부족 등의 손상이 조사됨 | •교면부 포장층 내로 유입된 우수를 유공관을 통해 배수처리하기 위해 설치된 유도 배수관으로 교대 교좌면으로 유출수가 유입되어 하부 구조의 열화를 촉진시킬 가능성이 있어 지면부로 배출토록 유도 배수관 연장이 바람직함 |

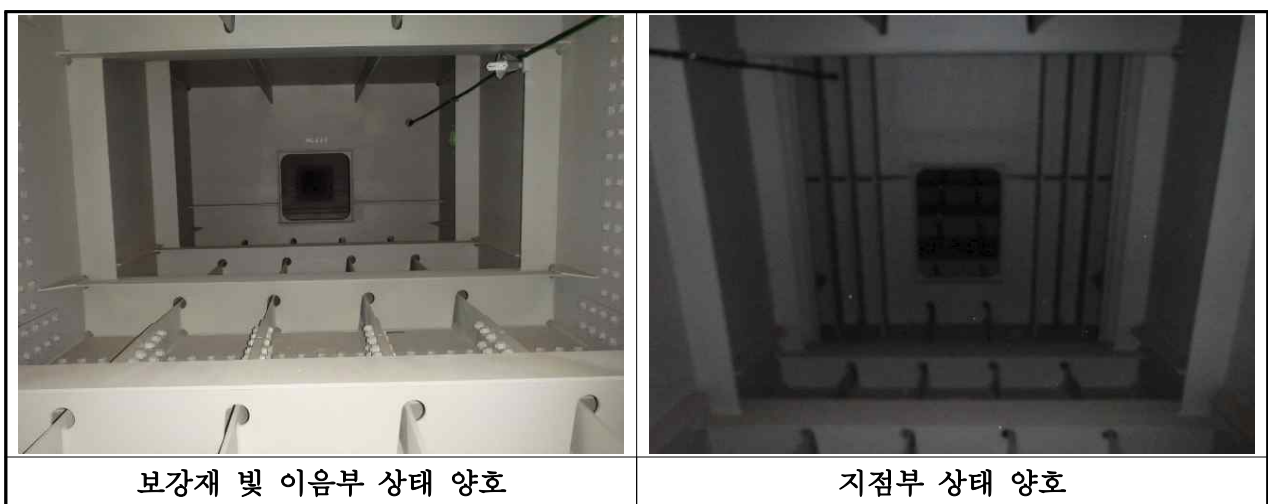
【사진 3.3.4】 강박스 거더 내부 현황(부산)

- 강박스 거더 내부에 대한 외관조사결과, 특이한 손상이 없는 전반적으로 양호한 상태를 유지하고 있는 것으로 조사되었다.

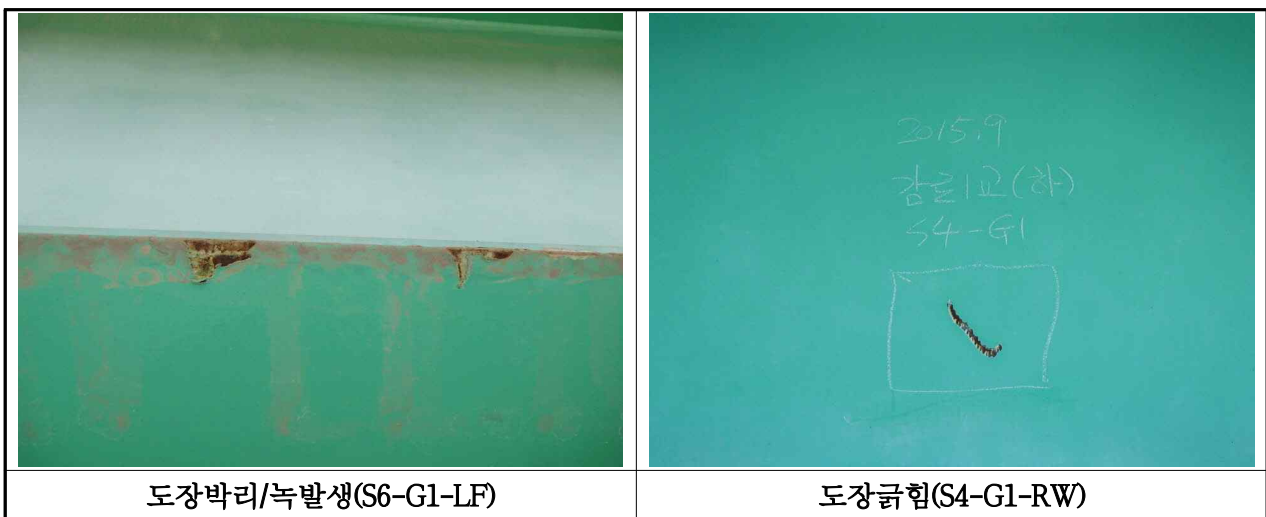
【사진 3.3.5】 강박스 거더 외부 손상현황(부산)

| 구 분 | | 주요결합 및 외관조사 결과 | 검토의견 |
|---|---|---|---|
| | 외부 | •부분적으로 도장박리, 도장박리/녹발생, 보수부 도장박리, 도장긁힘 등의 손상이 조사됨 | •도장 녹발생은 장기적으로 단면감소 등의 위대한 영향을 미칠 수 있으므로 도장박리/녹발생, 보수부 도장박리, 도장긁힘 손상에 대해 내구성 확보를 위해 녹제거 후 재도장 실시가 바람직하며, 도장박리는 보수후 재손상 발생 방지를 위해 이물질 제거 후 재도장 실시가 바람직함 |

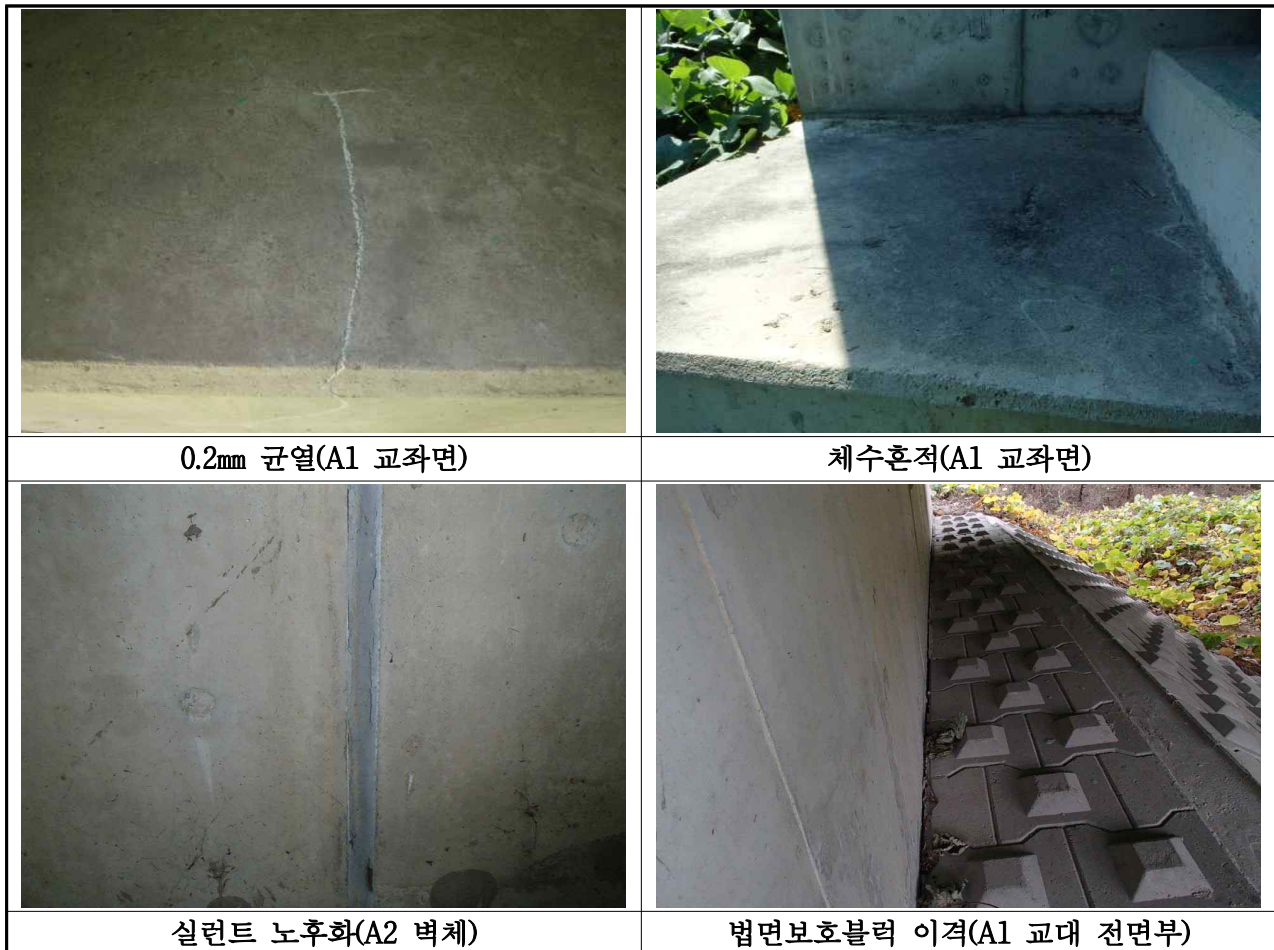
【사진 3.3.8】 교대손상현황(부산)

| 구 분 | | 주요결합 및 외관조사 결과 | 검토의견 |
|---|---|---|---|
| 교대 | | •균열 | •온도 및 건조수축에 의한 비구조적 균열로 내구성 확보를 위해 표면처리 실시가 바람직함 |
| | | •체수혼적/누수오염 | •방호벽측 신축이음 마감불량에 의한 손상으로 주의관찰이 바람직하며 향후, 신축이음장치 교체시 정밀마감시공으로 누수를 방지하고 손상부에 대한 표면처리 실시가 바람직함 |

| 구 분 | 주요결함 및 외관조사 결과 | 검토의견 |
|---|---|---|
| 교대 | •실런트 이격 | •노후화로 인해 실런트 이격이 발생되었으나, 기능 발휘에 문제가 없으므로 주의관찰 후 향후, 손상 확대시 보수가 바람직함 |
| | •법면보호블럭 이격, 법면보호콘크리트 균열 등의 손상이 조사됨 | •다짐미흡 및 공용증가에 따른 경미한 손상으로 손상 진행이 수렴된 것으로 판단되므로 주의관찰이 바람직함 |

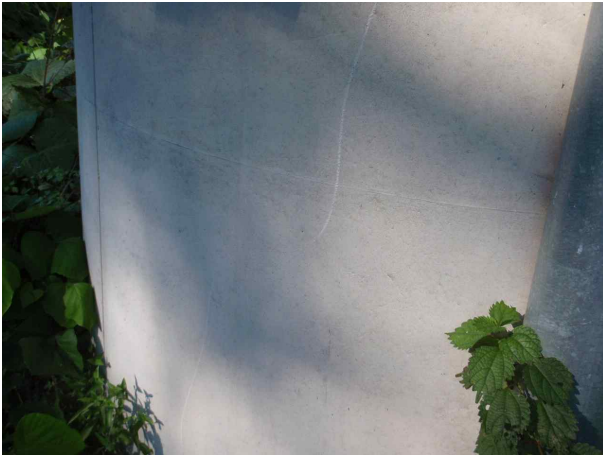
| 구 분 | 주요결함 및 외관조사 결과 | 검토의견 |
|---|---|---|
| 교각 | •망상균열, 균열 | •온도 및 건조수축에 의해 발생한 비구조적 균열로 구조물의 내구성 확보를 표면처리 실시가 바람직함 |

| 기둥부 0.2mm이하 균열(P1) | 기둥부 망상균열(P5) |

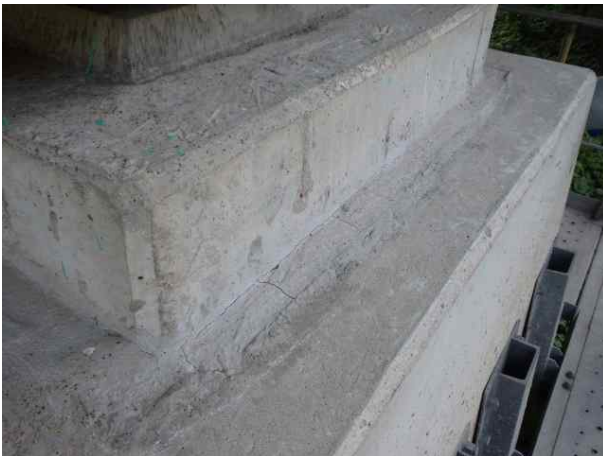
| 구 분 | 주요결함 및 외관조사 결과 | 검토의견 |
|---|---|---|
| | •보수부 들뜸 및 재료분리 | •시공시 정밀시공 미흡에 의한 손상으로 추가 손상 확대 우려가 있어 단면보수가 바람직함 |

| 코핑부 들뜸(P1) | 기둥부 파손(P5) |

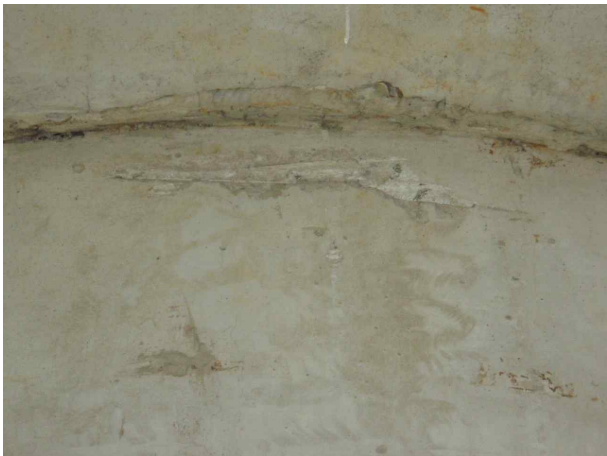
| 구 분 | 주요결함 및 외관조사 결과 | 검토의견 |
|---|---|---|
| | •파손 등의 손상이 조사됨 | •타격에 의한 외적요인으로 발생한 경미한 손상으로 주의관찰 후, 손상확대시 보수가 바람직함 |

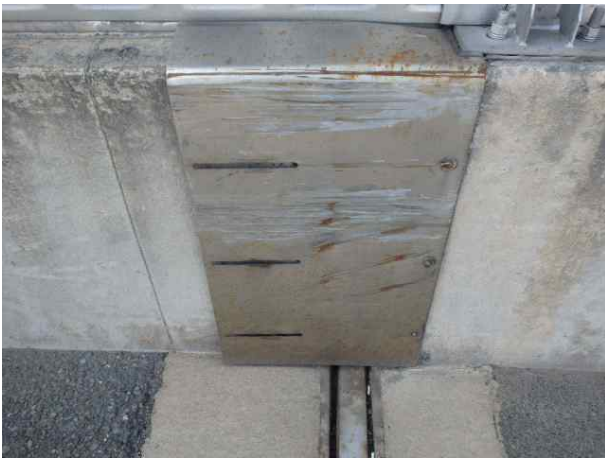
| 위 치 | 구 분 | 손상내용 | 비고 |
|---|---|---|---|
| A1 | Rail Joint<br>(No.160) | <ul style="list-style-type: none"> <li>■ 차수판 앵커볼트 탈락(8개소)</li> <li>■ 후타재 균열(0.2mm이하, L=4.4m)</li> </ul> | |

| 차수판 앵커볼트 탈락(A1) | 0.2mm 후타재 균열(A2) |

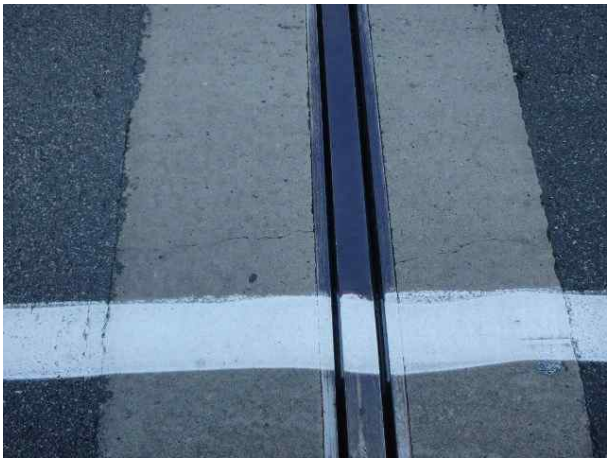
| 위 치 | 구 분 | 손상내용 | 비고 |
|---|---|---|---|
| A2 | Rail Joint<br>(No.160) | <ul style="list-style-type: none"> <li>■ 차수판 앵커볼트 탈락(3개소)</li> <li>■ 차수판 앵커볼트 파손/폴립(1개소)</li> <li>■ 후타재 균열(0.2mm이하, L=3.0m)</li> </ul> | |

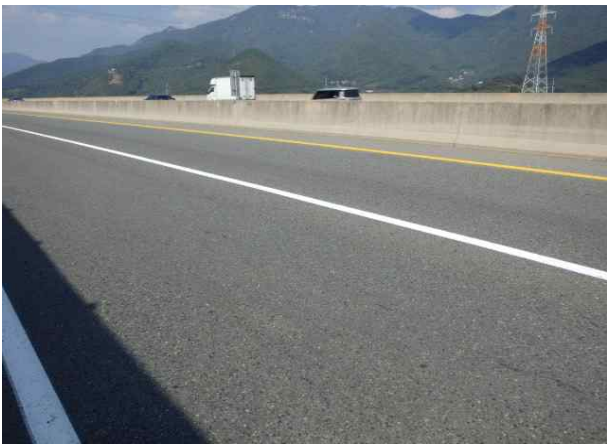
| ASP 라벨링(S5) | ASP 라벨링(S7) |

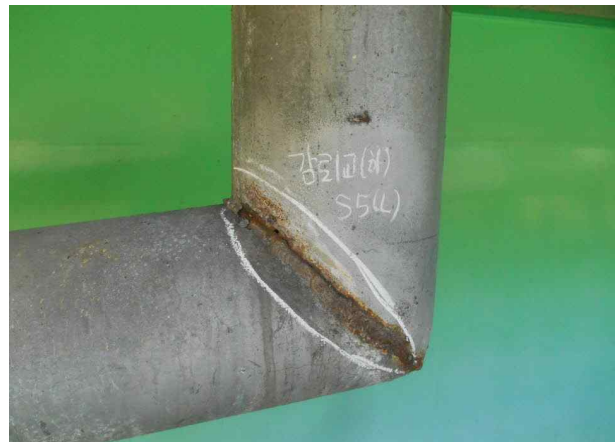
| 배수관 곡관 용접이음부 녹발생(S5) | 배수관 연결고리 탈락(S6) |

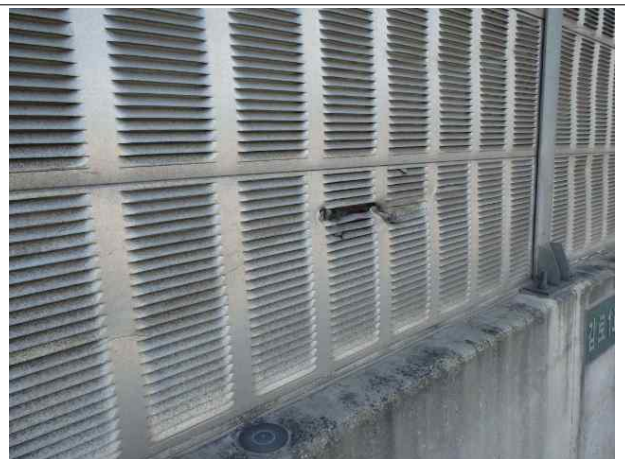
방음판 파손(S8)
