10 : 감로1교(대구) - 교면포장 - S2

공역명 2015년 하반기 시설물 안전점검공역(2구간 정밀안전진단)

손상현황표

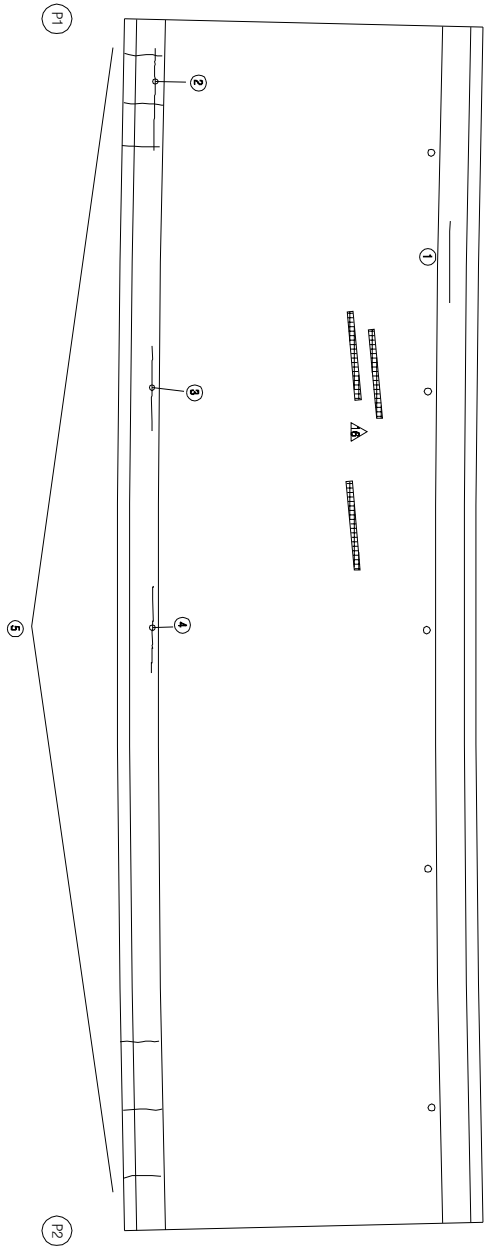
| 번호 | 구(P) | 신(N) | 손상내용 | 손상현황 | | | 결함 | | 손상 | 비고 |
|---|---|---|---|---|---|---|---|---|---|---|
| 1 | P | | 간결부 폭대 | 0.3 | 1.0 | - | 1.00 | m | 1 | c |
| 2 | N | | 간결 | 0.2 | 2.0 | - | 2.00 | m | 1 | b |
| 3 | N | | 간결 | 0.2 | 2.0 | - | 2.00 | m | 1 | b |
| 4 | N | | 간결 | 0.2 | 1.2 | - | 1.20 | m | 1 | b |
| 5 | P | | 간결부 폭대 | 0.3 | 2.0 | - | 2.00 | m | 6 | c |

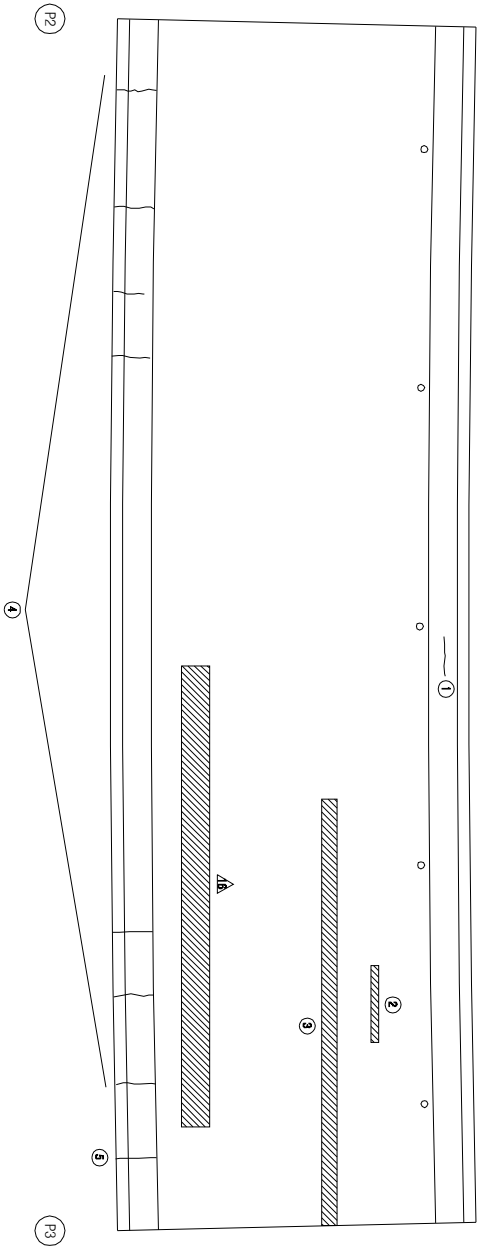
10 : 강릉1교(대구) - 교면포장 - S3

| 번호 | 신(N)<br>구(P) | 손상내용 | 손상현황 | | | | | 결함 | | 비고 |
|---|---|---|---|---|---|---|---|---|---|---|
| 1 | P | 간결부 백태 | 0.3 | 1.0 | - | 1.00 | m | 1 | c | 1.00 |
| 2 | N | 라벨링 | - | 0.5 | 2.0 | 1.00 | m <sup>2</sup> | 1 | b | 1.00 |
| 3 | N | 라벨링 | - | 1.0 | 16.0 | 16.00 | m <sup>2</sup> | 1 | b | 16.00 |
| 4 | P | 간결부 백태 | 0.3 | 2.0 | - | 2.00 | m | 7 | c | 14.00 |
| 5 | P | 간결 | 0.3 | 2.0 | - | 2.00 | m | 1 | c | 2.00 |

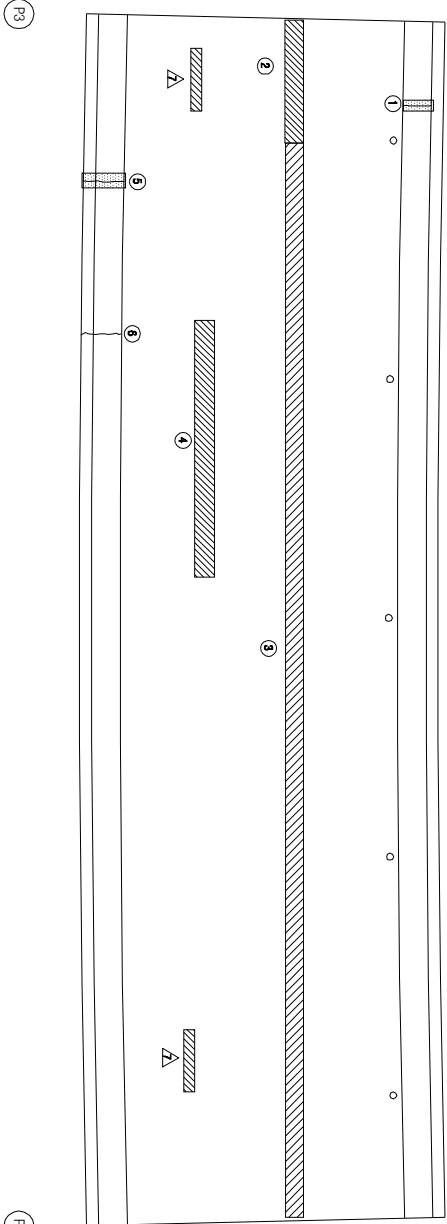
10 : 강릉1교(대구) - 교면포장 - S4

| 번호 | 구(P) | 신(N) | 손상내용 | 손상현황 | | | 결함 | | 손상 | 비고 |
|---|---|---|---|---|---|---|---|---|---|---|
| 1 | P | | 관절부 백터 | 0.3 | 1.0 | - | 1.00 | m | 1 | c |
| 2 | N | | 라벨링 | - | 1.0 | 5.0 | m | 1 | b | 5.00 |
| 3 | P | | 라벨링 | - | 1.0 | 45.0 | m | 1 | b | 45.00 |
| 4 | P | | 라벨링 | - | 1.0 | 10.0 | m | 1 | b | 10.00 |
| 5 | P | | 관절부 백터 | 0.3 | 1.0 | - | 1.00 | m | 1 | c |
| 6 | P | | 관절 | 0.3 | 2.0 | - | 2.00 | m | 1 | c |

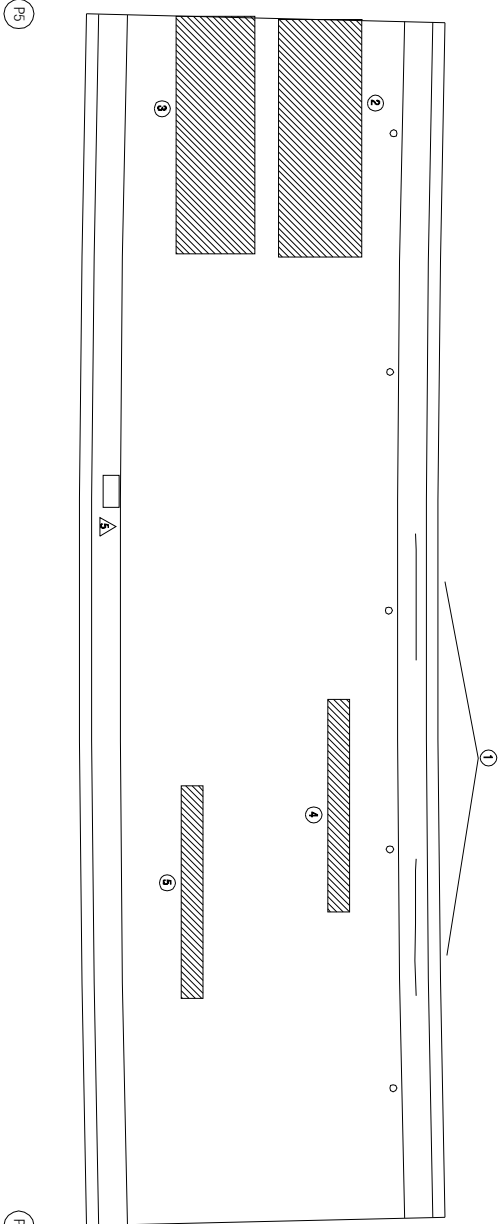
10 : 감문1교(대구) - 교면포장 - S6

| 번호 | 구(P) | 신(N) | 손상내용 | 손상현황 | | | 결함 | | 손상 | 비고 |
|---|---|---|---|---|---|---|---|---|---|---|
| 1 | P | | 균열 | 0.2 | 3.0 | - | 3.00 | m | 1 | b |
| 2 | N | | 라벨링 | - | 4.0 | 10.0 | 40.00 | m <sup>2</sup> | 1 | b |
| 3 | N | | 라벨링 | - | 4.00 | 10.0 | 40.00 | m <sup>2</sup> | 1 | b |
| 4 | P | | 라벨링 | - | 0.4 | 3.5 | 1.40 | m <sup>2</sup> | 1 | b |
| 5 | P | | 라벨링 | - | 0.4 | 3.5 | 1.40 | m <sup>2</sup> | 1 | b |

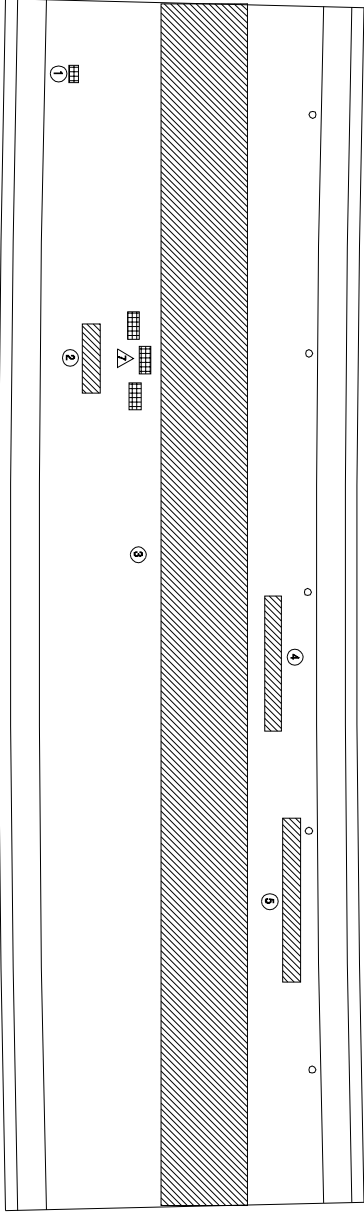
10 : 감문1교(대구) - 교면포장 - S7

| 손상 현황 표 | | | | | | | | | |
|---|---|---|---|---|---|---|---|---|---|
| 1 | P | | 아스팔트 콘크리트 | - | 0.1 | 0.2 | 0.02 | m <sup>2</sup> | 1 |
| 2 | N | | 라벨링 | - | 0.5 | 2.0 | 1.00 | m <sup>2</sup> | 1 |
| 3 | N | | 라벨링 | - | 4.0 | 50.0 | 200.00 | m <sup>2</sup> | 1 |
| 4 | P | | 라벨링 | - | 0.4 | 3.0 | 1.20 | m <sup>2</sup> | 1 |
| 5 | P | | 라벨링 | - | 0.5 | 4.0 | 2.00 | m <sup>2</sup> | 1 |

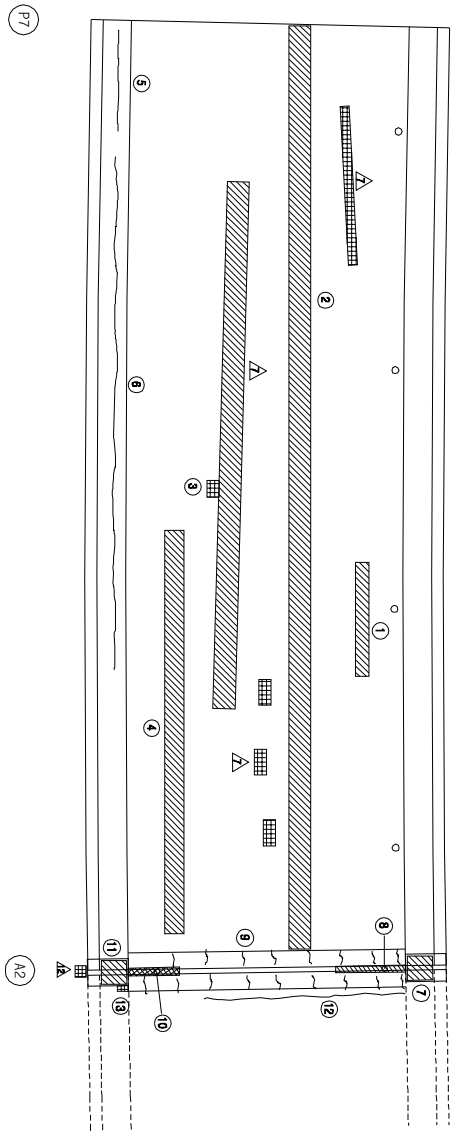
10 : 강릉1교(대구) - 교면포장 - S8

| 손상 현황 표 | | | | | | | | | |
|---|---|---|---|---|---|---|---|---|---|
| 5 | N | | 균열 | 0.2 | 2.0 | - | 2.00 | m | 1 |
| 6 | P | | 균열 | 0.2 | 25.0 | - | 25.00 | m | 1 |
| 9 | P | | 후타재 균열 | 0.2 | 3.4 | - | 3.40 | m | 1 |

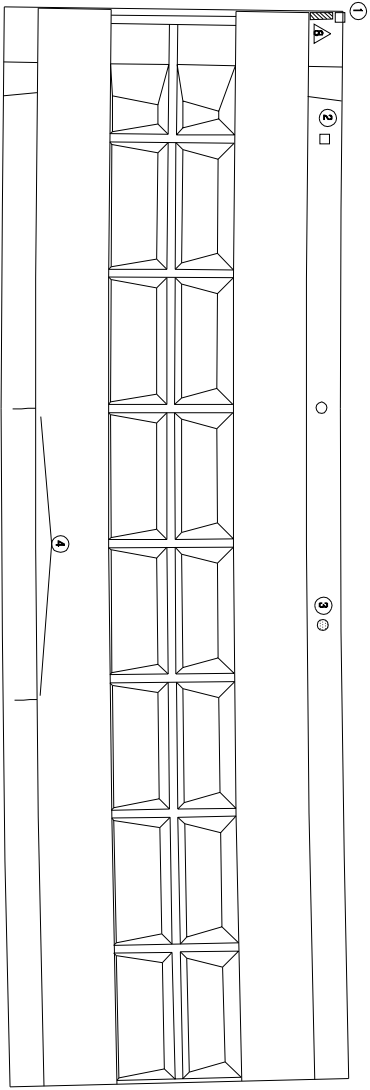
| 번호 | 신(N)<br>구(P) | 손상내용 | 손상현황 | | | | | 결함 | | 손상<br>비고 | |
|---|---|---|---|---|---|---|---|---|---|---|--|
| 4 | N | 균열 | 0.1 | 1.1 | - | 1.10 | m | 2 | b | 2.20 | |

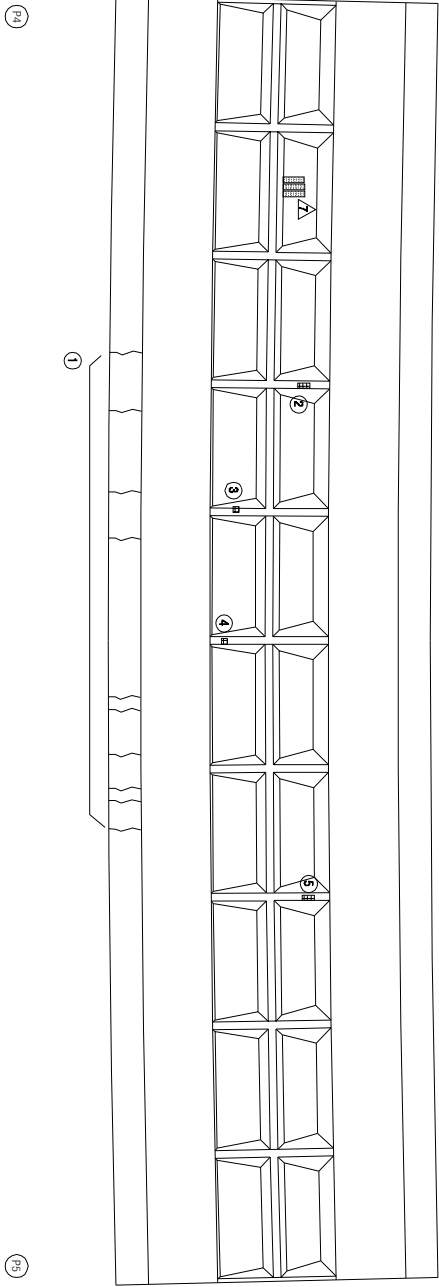
| 번호 | 구(P) | 신(N) | 손상내용 | 손상현황 | | | | 결함 | | 손상 | 비고 |
|---|---|---|---|---|---|---|---|---|---|---|---|
| 1 | N | | 균열 | 0.1 | 1.1 | - | 1.10 | m | 10 | b | 11.00 |

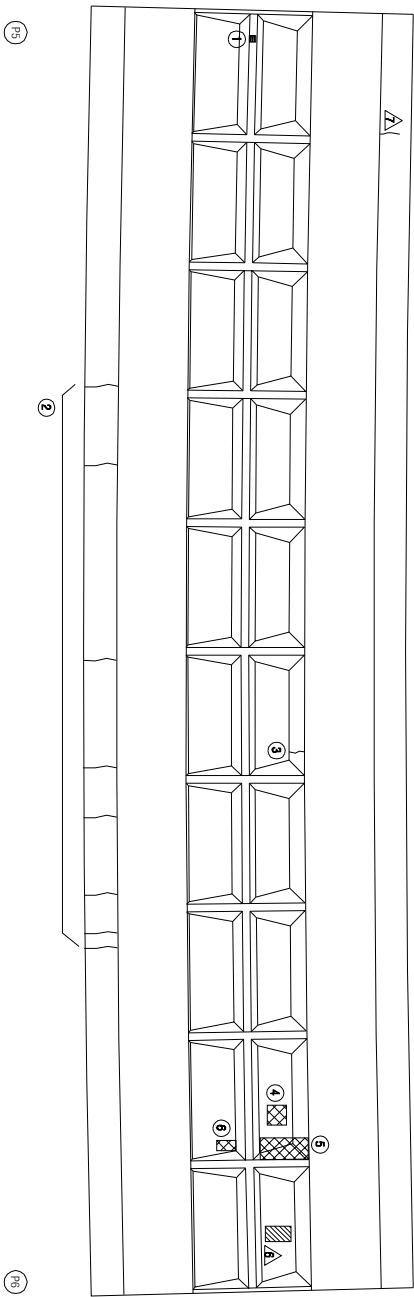
| 손상 현황 표 | | | | | | | | | | | | |
|---|---|---|---|---|---|---|---|---|---|---|---|---|
| 2 | N | 균열 | 0.1 | 1.1 | - | 1.10 | m | 8 | b | 8.80 | | |
| 3 | N | 균열 | 0.1 | 0.6 | - | 0.60 | m | 1 | b | 0.60 | | |

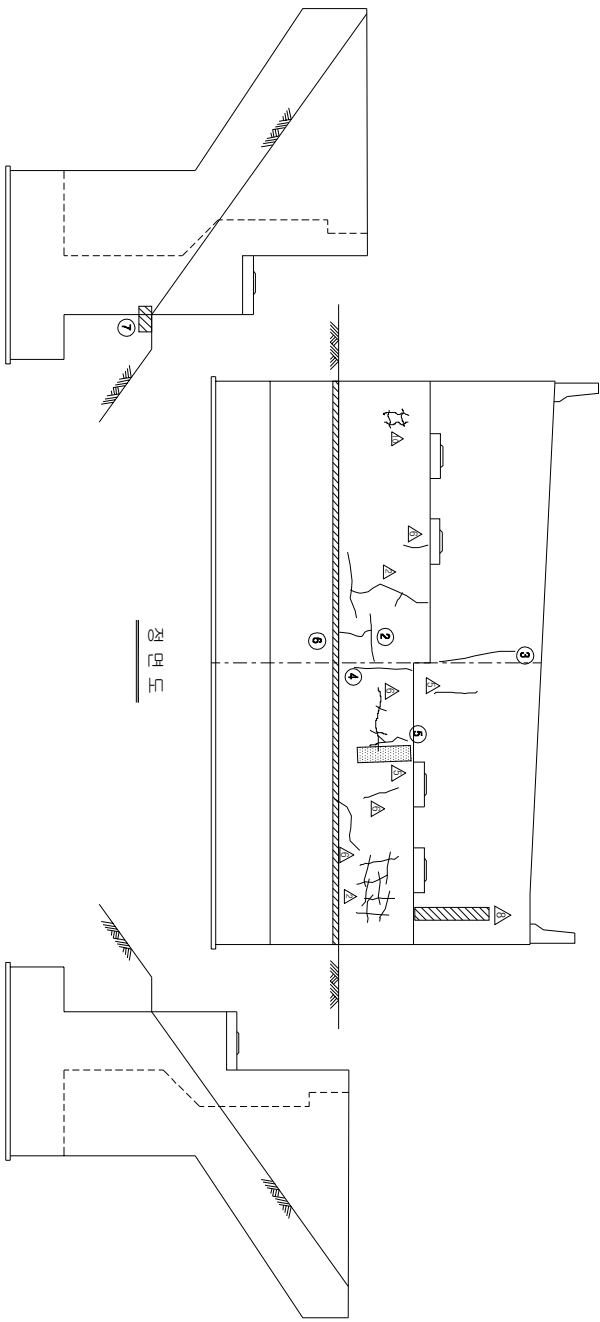
| 번호 | 구(P) | 신(N) | 손상내용 | 손상현황 | | | 결함 | | 손상 | 비고 |
|---|---|---|---|---|---|---|---|---|---|---|
| 2 | N | | 균열 | 0.1 | 1.2 | - | 1.20 | m | 1 | b |
| 3 | P | | 균열 | 0.1 | 2.0 | - | 2.00 | m | 1 | b |
| 4 | P | | 균열 | 0.1 | 1.0 | - | 1.00 | m | 1 | b |
| 5 | P | | 균열 | 0.1 | 0.2 | - | 0.20 | m | 1 | b |

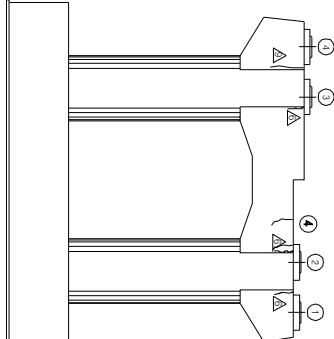
| 번호 | 신(N)<br>구(P) | 손상내용 | 손상현황 | | | | | 결함 | | 손상<br>비고 |
|---|---|---|---|---|---|---|---|---|---|---|
| 1 | P | 보수부 損傷 | - | 0.1 | 2.0 | 0.20 | m <sup>2</sup> | 1 | b | 0.20 |
| 2 | P | 보수부 損傷 | - | 0.1 | 1.0 | 0.10 | m <sup>2</sup> | 1 | b | 0.10 |
| 4 | N | 균열 | 0.1 | 2.0 | - | 2.00 | m | 2 | b | 4.00 |

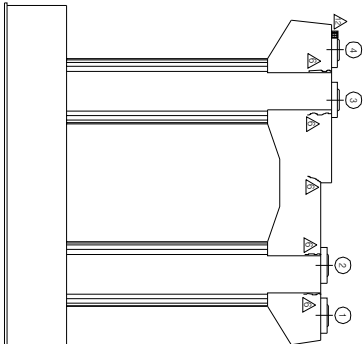
| 번호 | 신(N)<br>구(P) | 손상내용 | 손상현황 | | | | | 결함 | | 손상<br>비고 |
|---|---|---|---|---|---|---|---|---|---|---|
| 1 | P | 면상 불평 균열 | 0.1 | 2.0 | - | 2.00 | m | 1 | b | 2.00 |
| 2 | P | 보수부 재균열 | 0.1 | 4.00 | - | 4.00 | m | 1 | b | 4.00 |
| 3 | P | 형상 균열 | - | 1.0 | 2.0 | 2.00 | m | 1 | b | 2.00 |
| 4 | P | 균열 | 0.1 | 1.0 | - | 1.00 | m | 1 | b | 1.00 |

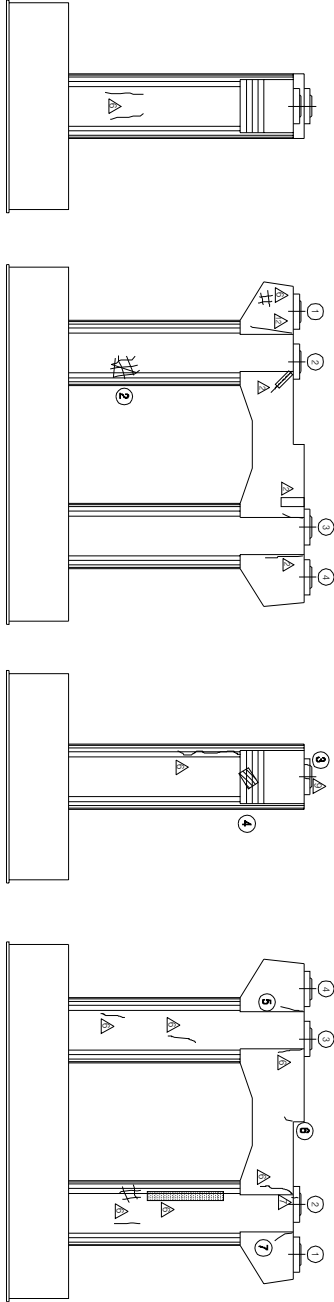
| 번호<br>구 (P) | 신 (N) | 손상내용 | 손상현황 | | | | | 결함<br>상태 | | 손상<br>비고 |
|---|---|---|---|---|---|---|---|---|---|---|
| 1 | P | 받침 물량 균열 | 0.1 | 0.2 | - | 0.20 | m | 1 | b | 0.20 |
| 2 | P | 받침 물량 균열 | 0.1 | 0.2 | - | 0.20 | m | 1 | b | 0.20 |
| 3 | P | 받침 콘크리트 균열 | 0.1 | 0.2 | - | 0.20 | m | 1 | b | 0.20 |
| 4 | N | 받침 콘크리트 균열 | 0.1 | 0.2 | - | 0.20 | m | 3 | b | 0.60 |
| 5 | P | 받침 콘크리트 균열 | 0.1 | 0.2 | - | 0.20 | m | 1 | b | 0.20 |

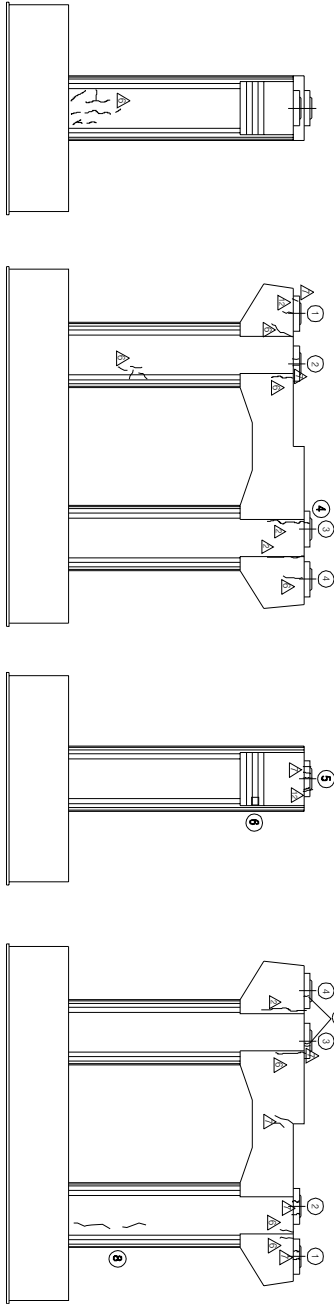
| 번호 | 신(N)<br>구(P) | 손상내용 | 손상현황 | | | | | | 결함 | | 손상<br>비고 |
|---|---|---|---|---|---|---|---|---|---|---|---|
| 1 | N | 발상 콘크리트 균열 | 0.1 | 0.2 | - | 0.20 | m | 2 | b | 0.40 | |
| 2 | N | 발상 콘크리트 균열 | 0.2 | 0.2 | - | 0.20 | m | 1 | b | 0.20 | |
| 3 | P | 균열 | 0.1 | 0.4 | - | 0.40 | m | 1 | b | 0.40 | |
| 4 | N | 발상 콘크리트 균열 | 0.2 | 0.2 | - | 0.20 | m | 1 | b | 0.20 | |
| 5 | P | 발상 물방 균열 | 0.1 | 0.5 | - | 0.50 | m | 1 | b | 0.50 | |
| 7 | N | 균열 | 0.1 | 0.2 | - | 0.20 | m | 2 | b | 0.40 | |
| 8 | P | 균열 | 0.1 | 1.8 | - | 1.80 | m | 1 | b | 1.80 | |
