1D : 강로1교(부산) - 교면포장 - S1

| 용역명 | 2015년 하반기 시설물 안전점검용역(2구간 정밀안전진단) |
| 발주처 | 신대구부산고속도로주식회사 |
| 용역사 | GC (주) 동우기술단 |

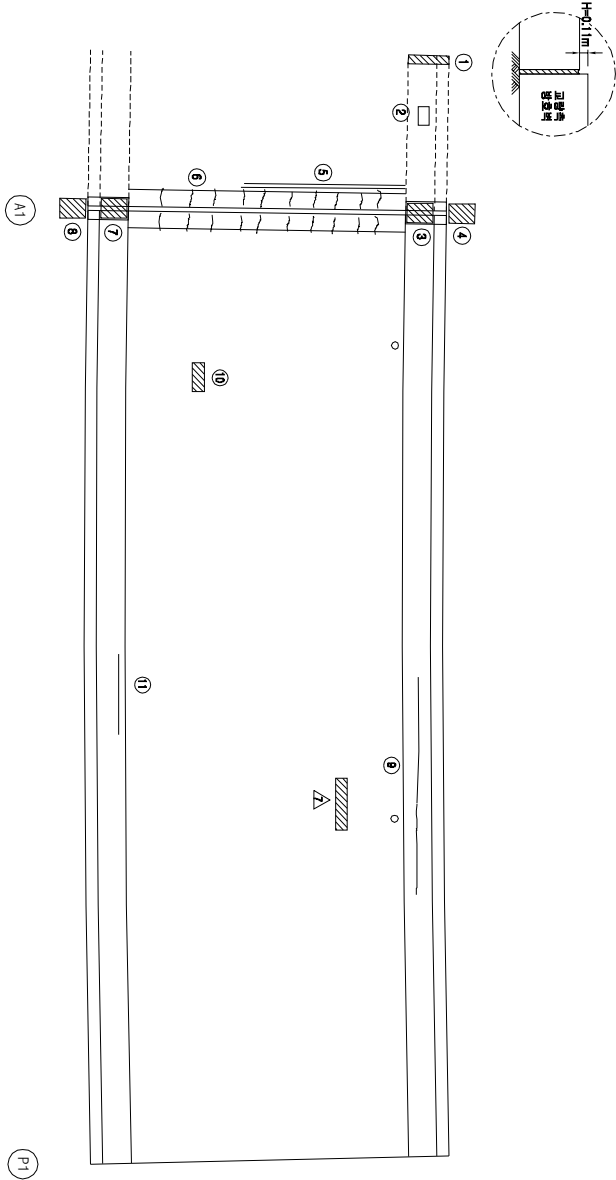
| 번호 | 구(P) | 신(N) | 손상내용 | 손상현황 | | | | | | 결함 | | 비고 |
|---|---|---|---|---|---|---|---|---|---|---|---|---|
| 1 | P | | 영호택 단차 | - | - | - | 1.00 | EA | 1 | b | 1.00 | #0.11 |
| 2 | N | | 교량철거판 유실 | - | - | - | 1.00 | EA | 1 | b | 1.00 | |
| 3 | P | | 차수판 앵카볼트 탈락 | - | - | - | 1.00 | EA | 3 | b | 3.00 | |
| 4 | P | | 차수판 앵카볼트 탈락(나트) | - | - | - | 1.00 | EA | 2 | b | 2.00 | |
| 5 | P | | 포장/축단차 침하부 이격 | - | 5.0 | - | 5.00 | m | 1 | b | 5.00 | |
| 6 | P | | 축단차 균열 | 0.2 | 4.4 | - | 4.40 | m | 1 | b | 4.40 | |
| 7 | P | | 차수판 앵카볼트 탈락 | - | - | - | 1.00 | EA | 1 | b | 1.00 | |
| 8 | P | | 차수판 앵카볼트 탈락(나트) | - | - | - | 1.00 | EA | 2 | b | 2.00 | |
| 9 | P | | 균열 | 0.2 | 8.0 | - | 8.00 | m | 1 | b | 8.00 | |
| 10 | P | | 아스콘 파손 | - | 0.2 | 0.3 | 0.06 | m <sup>2</sup> | 1 | b | 0.06 | |
| 11 | P | | 균열부 백타 | 0.3 | 0.5 | - | 0.50 | m | 1 | c | 0.50 | |

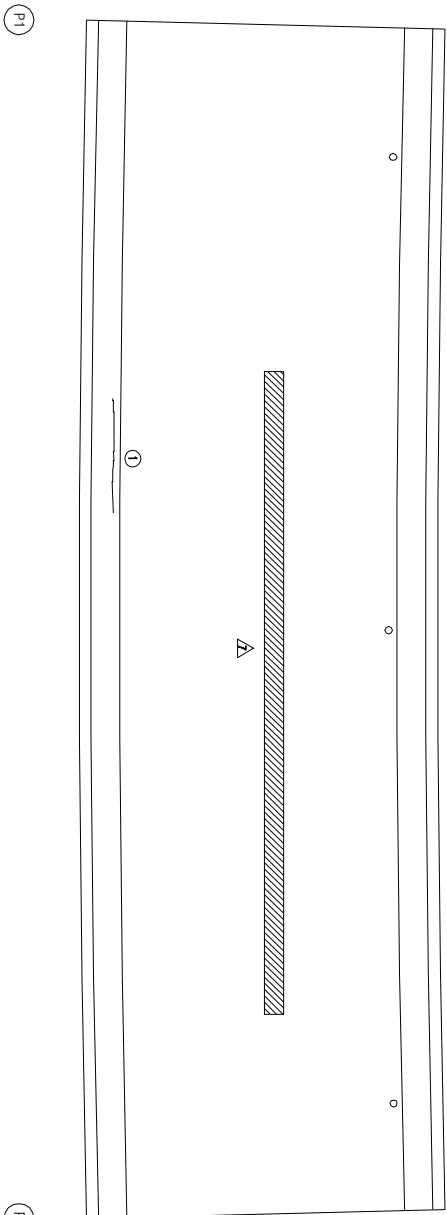
1D : 감로1교(부산) - 교면포장 - S2

| 번호 | 신(N)<br>구(P) | 손상내용 | 손상현황 | | | | | 결함 | | 손상<br>비고 |
|---|---|---|---|---|---|---|---|---|---|---|
| 1 | P | 균열부 확대 | 0.3 | 0.5 | - | 0.50 | m | 1 | c | 0.50 |

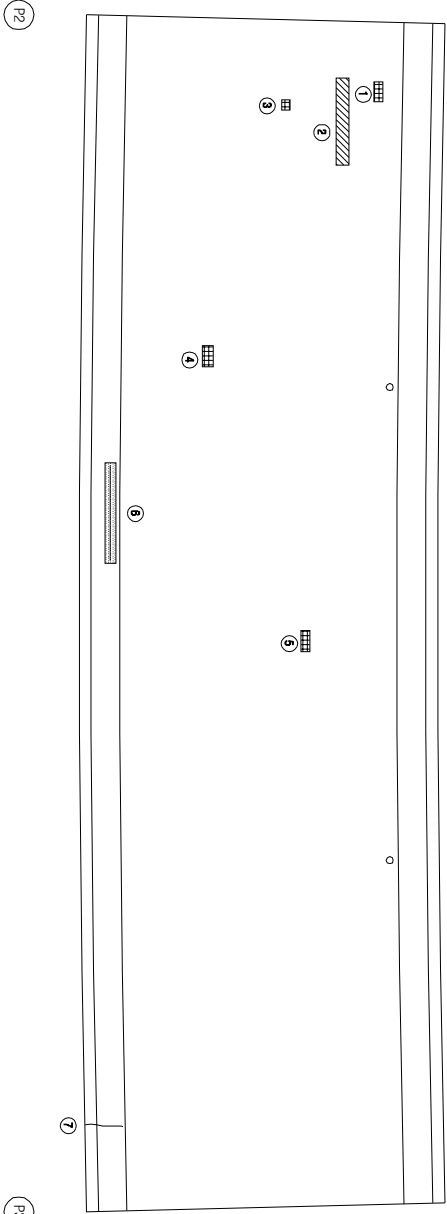
10 : 감로1교(부산) - 교면포장 - S3

| 번호<br>구 (P) | 신(N) | 손상내용 | 손상원형 | | | | 결함 손상<br>상태 물량 | | 비고 |
|---|---|---|---|---|---|---|---|---|---|
| 1 | P | 아스콘 패킹 | - | 0.1 | 0.2 | 0.02 | m <sup>2</sup> | 1 | b 0.02 |
| 2 | P | 라벨링 | - | 0.5 | 3.0 | 1.50 | m <sup>2</sup> | 1 | b 1.50 |
| 3 | P | 아스콘 패킹 | - | 0.1 | 0.1 | 0.01 | m <sup>2</sup> | 1 | b 0.01 |
| 4 | P | 아스콘 패킹 | - | 0.1 | 0.2 | 0.02 | m <sup>2</sup> | 1 | b 0.02 |
| 5 | P | 아스콘 패킹 | - | 0.1 | 0.2 | 0.02 | m <sup>2</sup> | 1 | b 0.02 |
| 6 | P | 균열부위타 | 0.3 | 1.0 | - | 1.00 | m | 1 | c 1.00 |
| 7 | P | 균열 | 0.2 | 1.2 | - | 1.20 | m | 1 | b 1.20 |

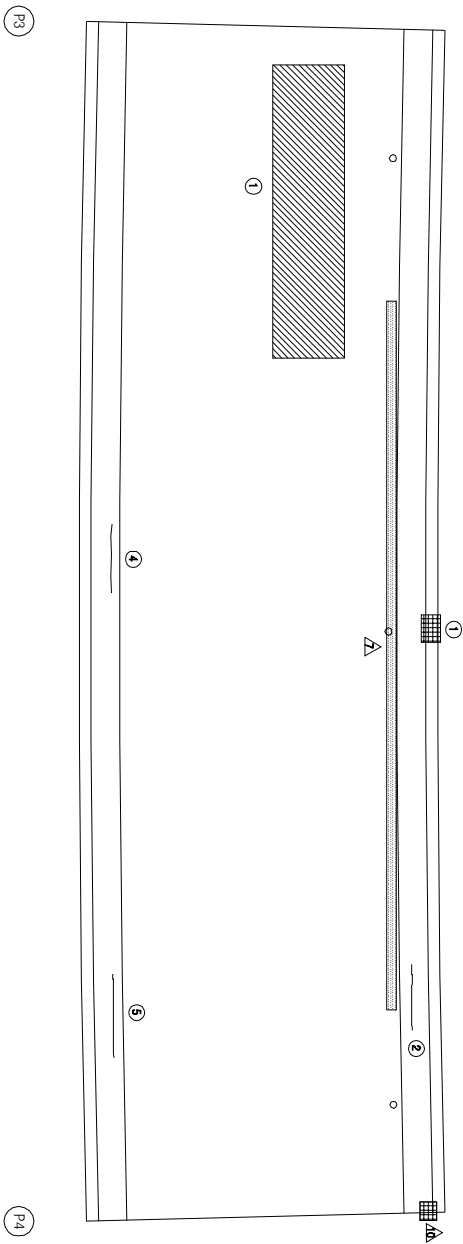
10 : 감문1교(부산) - 교면포장 - S4

| 번호 | 신(N)<br>구(P) | 손상내용 | 손상원형 | | | | | 결함 | | 손상<br>비고 |
|---|---|---|---|---|---|---|---|---|---|---|
| 1 | P | 평음판 변형 | - | 2.0 | 2.0 | 4.00 | m <sup>2</sup> | 1 | b | 4.00 |
| 2 | P | 균열 | 0.2 | 1.0 | - | 1.00 | m | 1 | b | 1.00 |
| 3 | P | 간헐형 | - | 3.0 | 10.0 | 30.00 | m <sup>2</sup> | 1 | b | 30.00 |
| 4 | P | 균열부 확대 | 0.3 | 1.0 | - | 1.00 | m | 1 | c | 1.00 |
| 5 | P | 균열부 확대 | 0.3 | 1.5 | - | 1.50 | m | 1 | c | 1.50 |

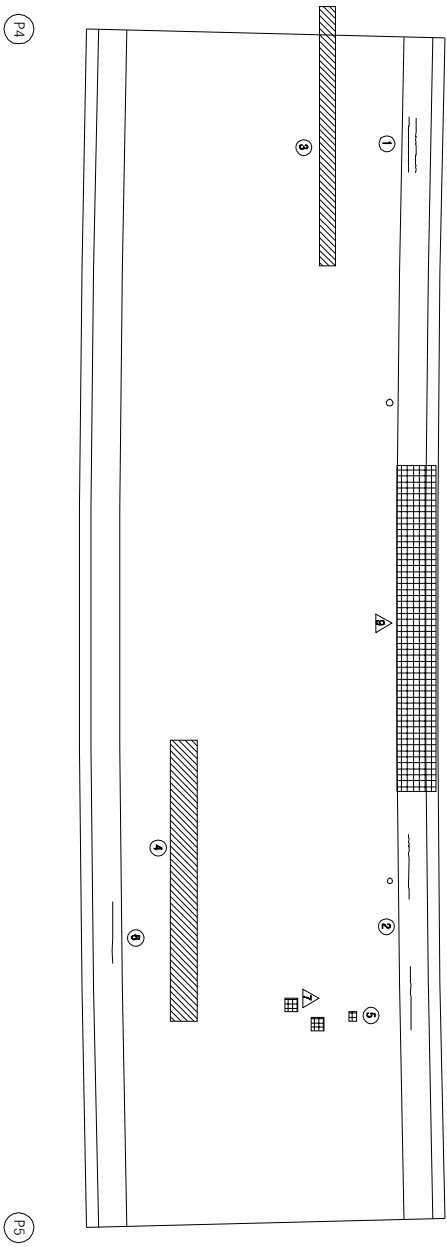
| 번호<br>구(P) | 신(N) | 손상내용 | 손상현황 | | | | | | 결함<br>상태 | | 손상<br>비고 |
|---|---|---|---|---|---|---|---|---|---|---|---|
| 1 | N | 균열 | 0.2 | 1.0 | - | 1.00 | m | 2 | b | 2.00 | |
| 2 | N | 균열 | 0.2 | 1.2 | - | 1.20 | m | 1 | b | 1.20 | |
| 6 | P | 균열부 백터 | 0.3 | 1.0 | - | 1.00 | m | 1 | c | 1.00 | |

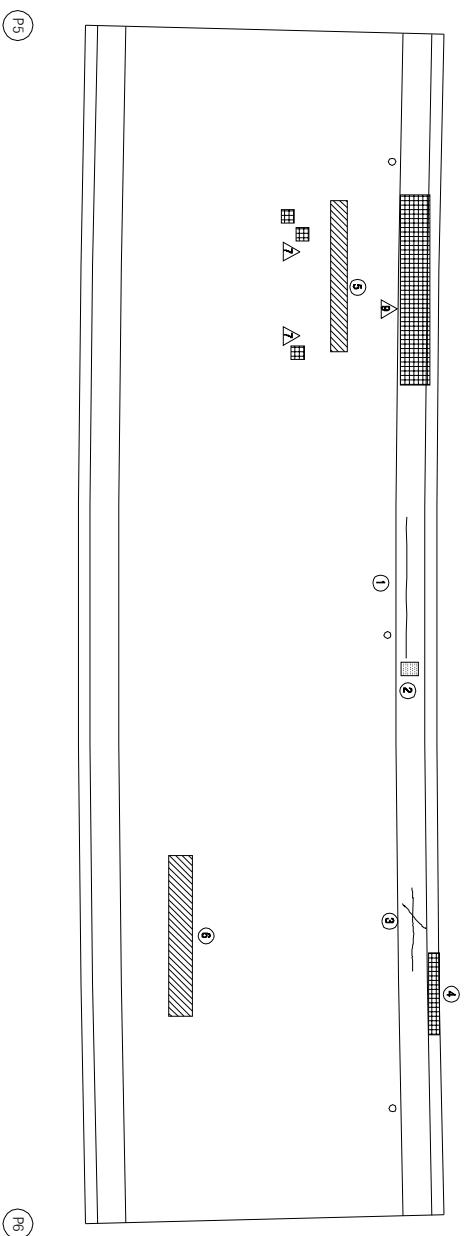
| 번호<br>구(P) | 신(N) | 손상내용 | 손상원형 | | | | | | 결함 | | 비고 |
|---|---|---|---|---|---|---|---|---|---|---|---|
| 1 | P | 균열 | 0.2 | 4.0 | - | 4.00 | m | 1 | b | 4.00 | |
| 3 | P | 균열 | 0.2 | 2.0 | - | 2.00 | m | 1 | b | 2.00 | |
| 5 | P | 균열형 | - | 0.3 | 3.0 | 0.90 | m | 1 | b | 0.90 | |

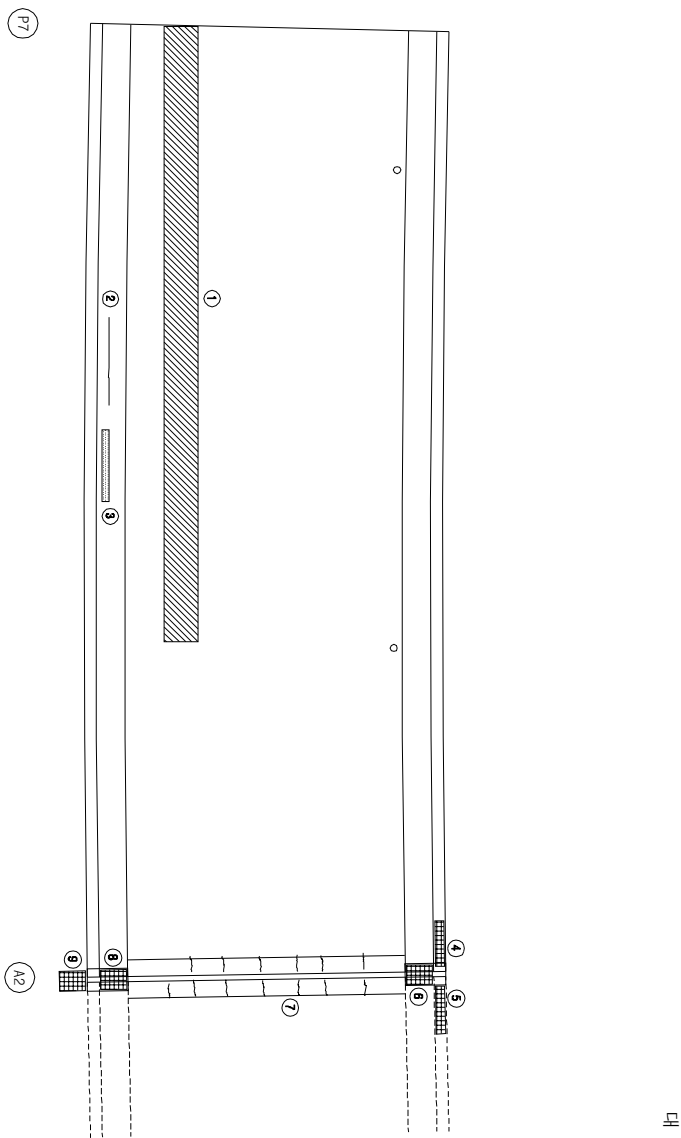
| 번호 | 신(N)<br>구(P) | 손상내용 | 손상현황 | | | | | | 결함<br>상대 | 손상<br>물량 | 비고 |
|---|---|---|---|---|---|---|---|---|---|---|---|
| 2 | N | 균열부 백터 | 0.3 | 1.0 | - | 1.00 | m | 1 | c | 1.00 | |

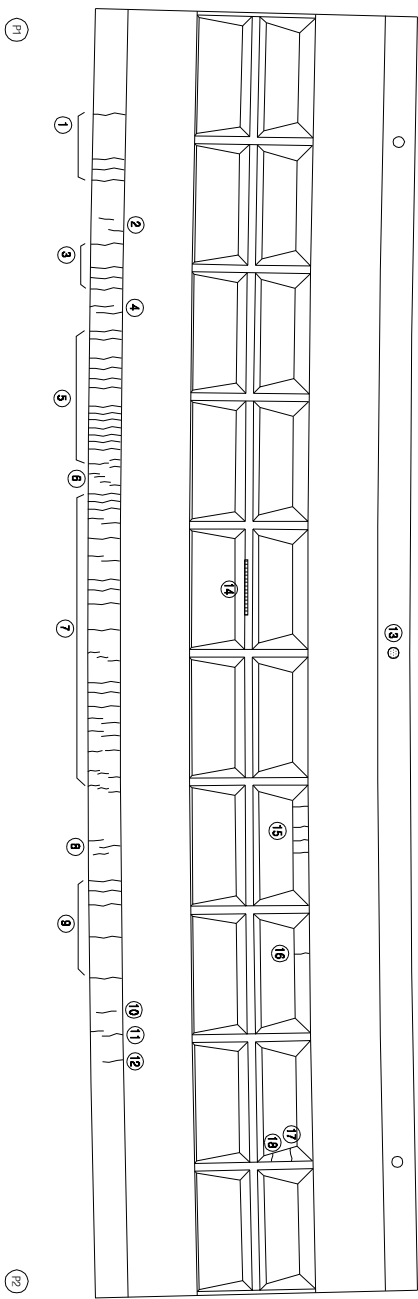
| 번호 | 구(P) | 신(N) | 손상내용 | 손상현황 | | | 결함 | | 손상 | 비고 |
|---|---|---|---|---|---|---|---|---|---|---|
| 1 | N | | 균열 | 0.1 | 1.1 | - | 1.10 | m | 4 | b |
| 2 | N | | 균열 | 0.1 | 0.6 | - | 0.60 | m | 2 | b |
| 3 | N | | 균열 | 0.1 | 1.1 | - | 1.10 | m | 4 | b |
| 4 | N | | 균열 | 0.1 | 0.8 | - | 0.80 | m | 2 | b |
| 5 | N | | 균열 | 0.1 | 1.1 | - | 1.10 | m | 14 | b |
| 6 | N | | 균열 | 0.1 | 0.3 | - | 0.30 | m | 4 | b |
| 7 | N | | 균열 | 0.1 | 1.1 | - | 1.10 | m | 19 | b |
| 8 | N | | 균열 | 0.1 | 1.7 | - | 1.70 | m | 1 | b |
| 9 | N | | 균열 | 0.1 | 1.1 | - | 1.10 | m | 5 | b |
| 10 | N | | 균열 | 0.1 | 0.7 | - | 0.70 | m | 1 | b |
| 11 | N | | 균열 | 0.1 | 1.1 | - | 1.10 | m | 1 | b |
| 12 | N | | 균열 | 0.1 | 0.7 | - | 0.70 | m | 1 | b |
| 15 | N | | 균열 | 0.1 | 0.6 | - | 0.60 | m | 4 | b |
| 16 | N | | 균열 | 0.1 | 0.6 | - | 0.60 | m | 1 | b |
| 17 | N | | 균열 | 0.1 | 0.6 | - | 0.60 | m | 1 | b |
| 18 | N | | 균열 | 0.1 | 0.4 | - | 0.40 | m | 1 | b |

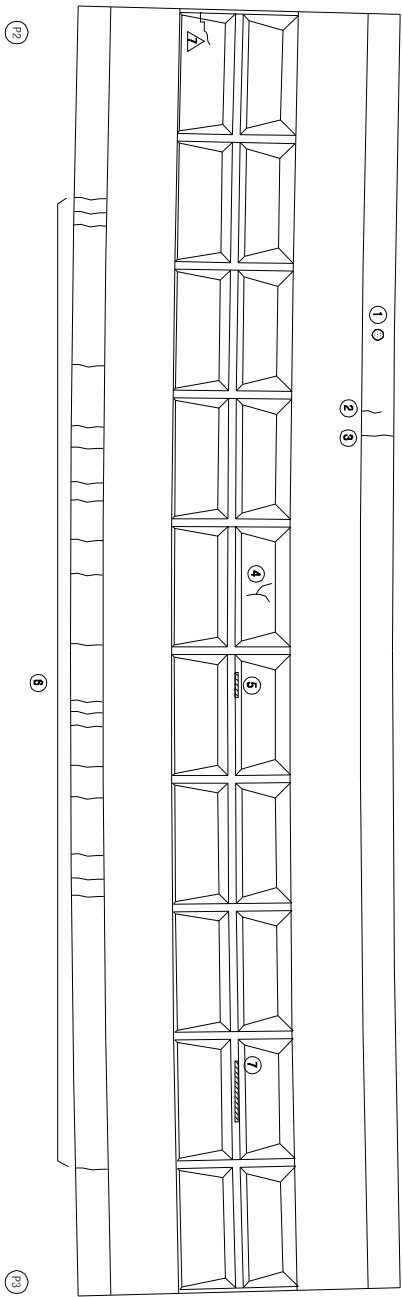
| 번호 | 구(P) | 신(N) | 손상내용 | 손상현황 | | | | 결함 | | 손상 | 비고 |
|---|---|---|---|---|---|---|---|---|---|---|---|
| 2 | N | | 균열 | 0.1 | 0.6 | - | 0.60 | m | 1 | b | 0.60 |
| 3 | N | | 균열 | 0.1 | 1.0 | - | 1.00 | m | 1 | b | 1.00 |
| 4 | N | | 균열 | 0.1 | 1.2 | - | 1.20 | m | 1 | b | 1.20 |
| 6 | N | | 균열 | 0.1 | 1.1 | - | 1.10 | m | 20 | b | 22.00 |

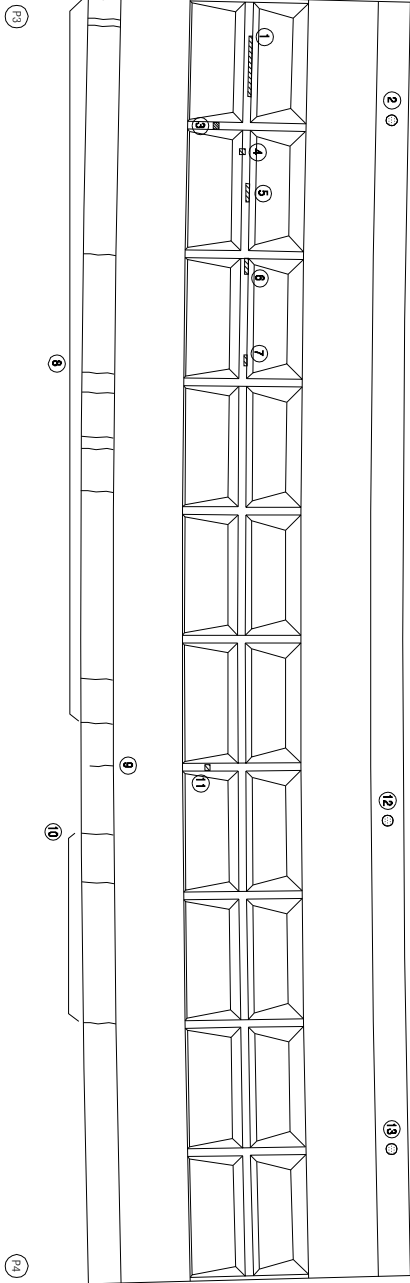
| 번호 | (신(N)<br>구(P)) | 손상내용 | 손상현황 | | | | | 결함 | | 손상<br>비고 | |
|---|---|---|---|---|---|---|---|---|---|---|---|
| 8 | N | 균열 | 0.1 | 1.1 | - | 1.10 | m | 11 | b | 12.10 | |
| 9 | N | 균열 | 0.1 | 0.8 | - | 0.80 | m | 1 | b | 0.80 | |
| 10 | N | 균열 | 0.1 | 1.1 | - | 1.10 | m | 3 | b | 3.30 | |

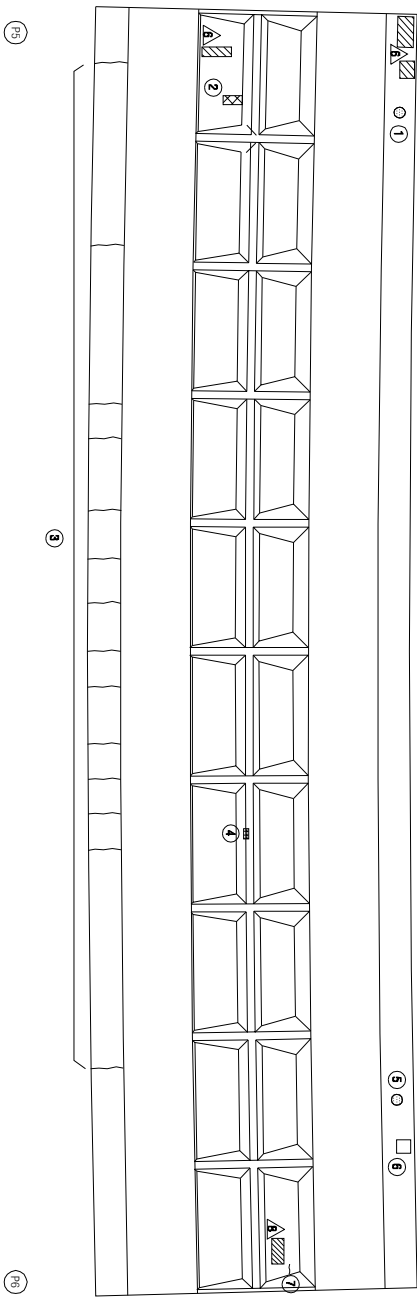
| 번호 | 구(P) | 신(N) | 손상내용 | 손상현황 | | | | 결함 | | 손상 | 비고 |
|---|---|---|---|---|---|---|---|---|---|---|---|
| 1 | N | | 배수관 연결관 부식 | - | - | - | 1.00 | EA | 1 | b | 1.00 |
| 5 | N | | 배수관 연결관 부식 | - | - | - | 1.00 | EA | 1 | b | 1.00 |

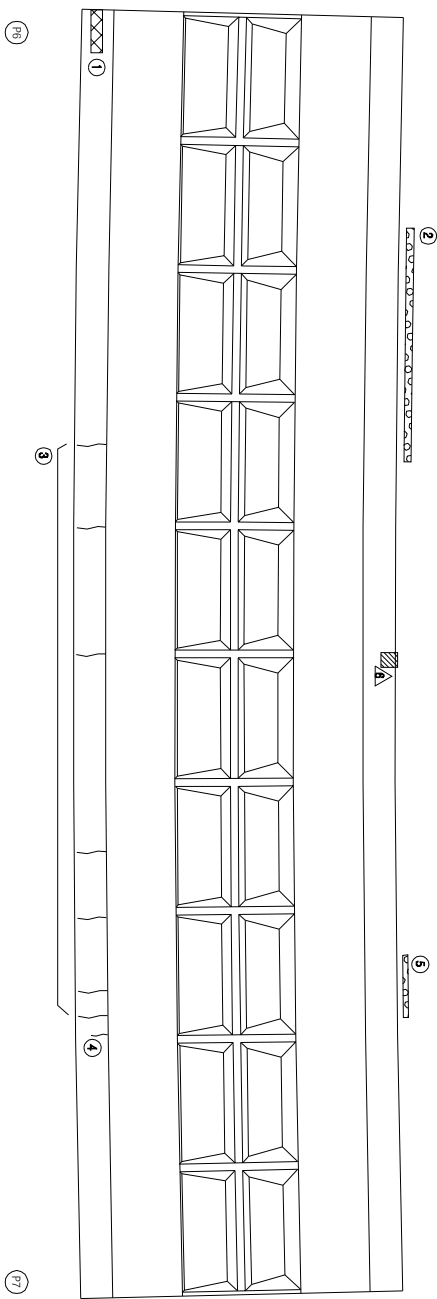
| 번호 | 신(N)<br>구(P) | 손상내용 | 손상현황 | | | | | 결함 | | 손상<br>물량<br>비고 |
|---|---|---|---|---|---|---|---|---|---|---|
| 2 | N | 누수/폭타 | - | 10.0 | - | 10.0 | m | 1 | b | 10.0 |
| 5 | N | 누수/폭타 | - | 3.0 | - | 3.00 | m | 1 | b | 3.00 |

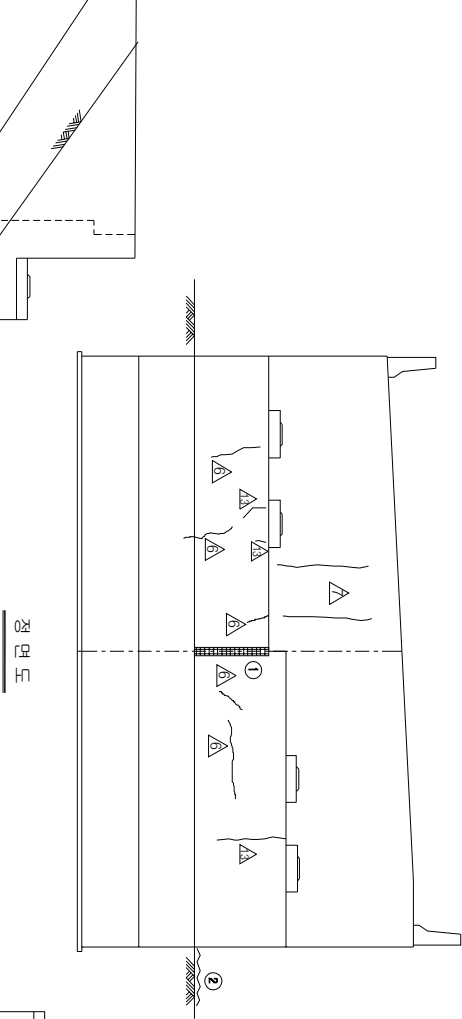
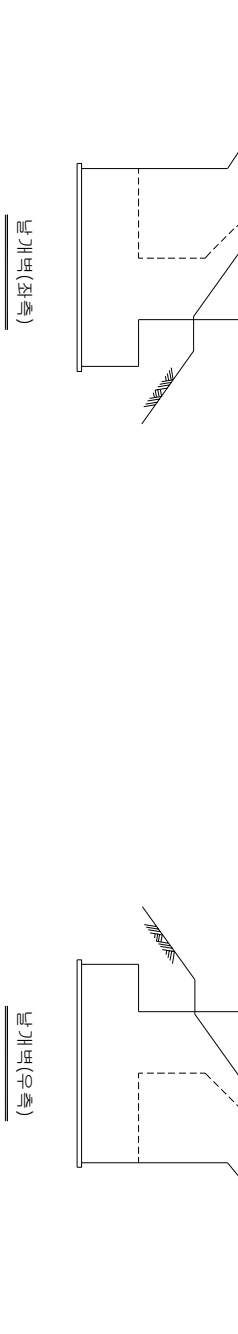
| 번호 | 신(N)<br>구(P) | 손상내용 | 손상현황 | | | | | | 결함<br>상대 | | 손상<br>물량 | 비고 |
|---|---|---|---|---|---|---|---|---|---|---|---|---|
| 2 | P | 범면 보온 콘크리트 균열 | 0.5 | 0.8 | - | 0.80 | m | 1 | b | 0.80 | | |

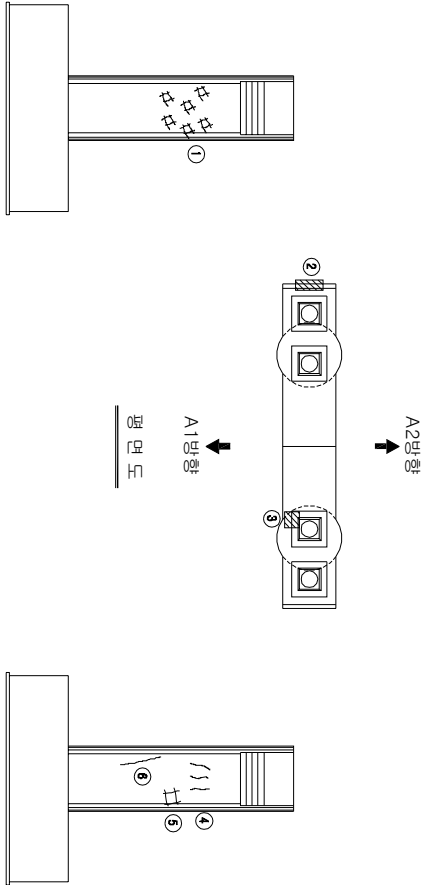
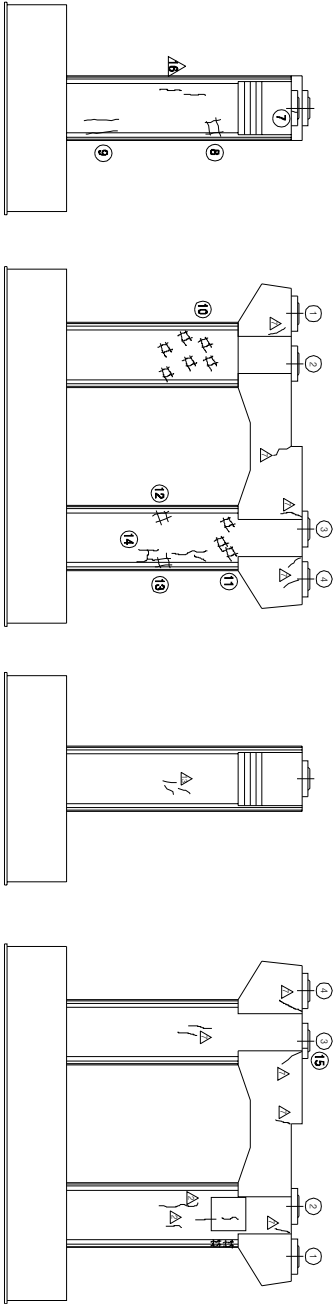
| 번호 | 신(N)<br>구(P) | 손상내용 | 손상현황 | | | | 결함 | | 손상<br>비고 |
|---|---|---|---|---|---|---|---|---|---|
| 1 | P | 양상균열 | - | 2.0 | 1.5 | 3.00 | m <sup>2</sup> | 1 | b 3.00 |
| 4 | P | 균열 | 0.1 | 1.5 | - | 1.50 | m | 1 | b 1.50 |
| 5 | P | 양상균열 | - | 0.5 | 0.5 | 0.25 | m <sup>2</sup> | 1 | b 0.25 |
| 6 | P | 균열 | 0.1 | 1.0 | - | 1.00 | m | 1 | b 1.00 |
| 7 | N | 균열 | 0.1 | 0.2 | - | 0.20 | m | 1 | b 0.20 |
| 8 | N | 양상균열 | - | 2.0 | 2.0 | 4.00 | m <sup>2</sup> | 1 | b 4.00 |
| 9 | P | 균열 | 0.1 | 2.0 | - | 2.00 | m | 1 | b 2.00 |
| 10 | P | 양상균열 | - | 1.0 | 0.5 | 0.50 | m <sup>2</sup> | 1 | b 0.50 |
| 11 | P | 양상균열 | - | 2.0 | 2.0 | 4.00 | m <sup>2</sup> | 1 | b 4.00 |
| 12 | P | 양상균열 | - | 1.0 | 1.0 | 1.00 | m <sup>2</sup> | 1 | b 1.00 |
| 13 | P | 양상균열 | - | 1.0 | 1.0 | 1.00 | m <sup>2</sup> | 1 | b 1.00 |
| 14 | P | 균열 | 0.1 | 2.0 | - | 2.00 | m | 1 | b 2.00 |
| 15 | N | 균열 | 0.1 | 0.2 | - | 0.20 | m | 1 | b 0.20 |

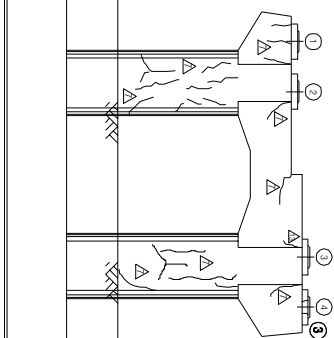
| 번호 | 구(P) | 신(N) | 손상내용 | 손상현황 | | | | 결함 | | 손상 | 비고 |
|---|---|---|---|---|---|---|---|---|---|---|---|
| 2 | N | | 균열 | 0.1 | 0.2 | - | 0.20 | m | 1 | b | 0.20 |
| 3 | N | | 균열 | 0.1 | 0.1 | - | 0.10 | m | 2 | b | 0.20 |
| 4 | N | | 균열 | 0.1 | 0.8 | - | 0.80 | m | 1 | b | 0.80 |
| 5 | P | | 교각 표지판 손상 | - | - | - | 1.00 | EA | 1 | b | 1.00 |

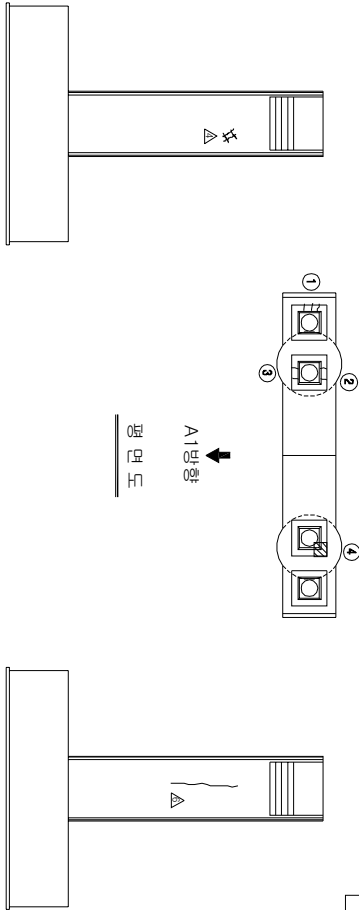
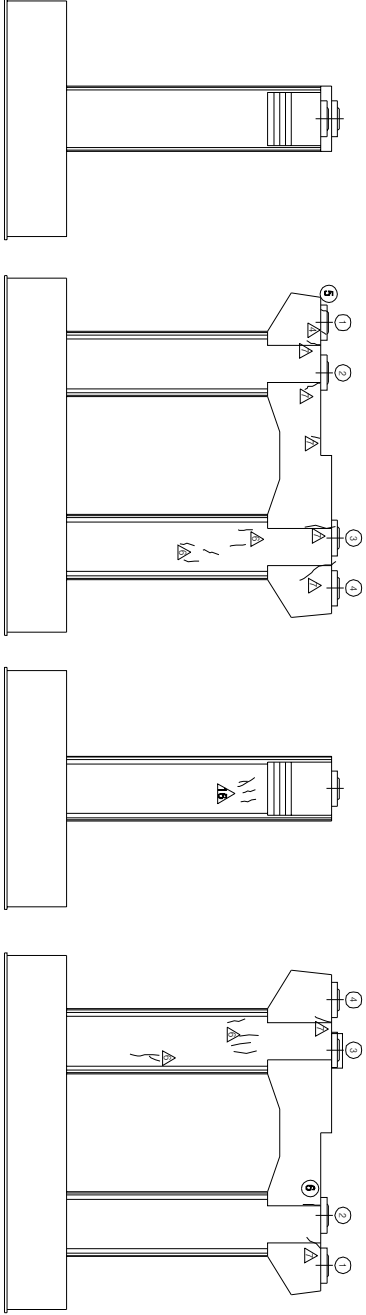
| 번호 | 구(P) | 손상내용 | 손상현황 | | | | 결함 | | 손상 | 비고 |
|---|---|---|---|---|---|---|---|---|---|---|
| 4 | P | 받침 Pile도 손상 | - | 0.2 | 0.2 | 0.04 | m <sup>2</sup> | 1 | b | 0.04 |

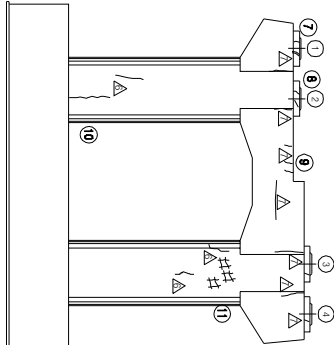
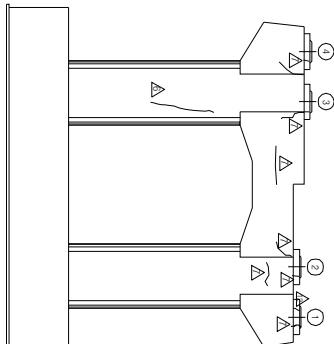
| 번호 | 구(P) | 신(N) | 손상내용 | 손상현황 | | | | 결함 | | 손상 | 비고 |
|---|---|---|---|---|---|---|---|---|---|---|---|
| 2 | N | | 발생 콘크리트 균열 | 0.2 | 0.2 | - | 0.20 | m | 2 | b | 0.40 |
| 3 | N | | 발생 콘크리트 균열 | 0.2 | 0.2 | - | 0.20 | m | 4 | b | 0.80 |
| 4 | N | | 발생 콘크리트 균열 | 0.2 | 0.2 | - | 0.20 | m | 2 | b | 0.40 |
| 6 | N | | 균열 | 0.2 | 0.2 | - | 0.20 | m | 2 | b | 0.40 |
| 7 | P | | 발생 콘크리트 균열 | 0.1 | 0.2 | - | 0.20 | m | 1 | b | 0.20 |
| 8 | P | | 발생 콘크리트 균열 | 0.1 | 0.2 | - | 0.20 | m | 1 | b | 0.20 |
| 9 | P | | 균열 | 0.2 | 0.4 | - | 0.40 | m | 1 | b | 0.40 |
| 10 | N | | 균열 | 0.2 | 1.0 | - | 1.00 | m | 1 | b | 1.00 |
| 11 | N | | 양상 균열 | - | 1.0 | 0.5 | 0.50 | m <sup>3</sup> | 1 | b | 0.50 |

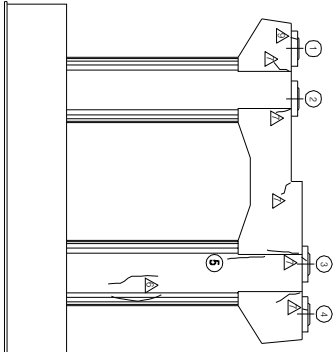
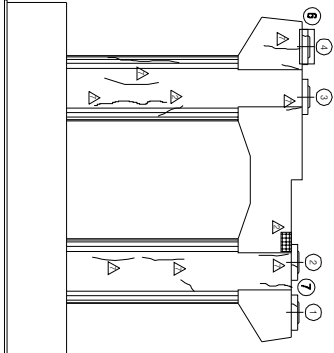
| 번호 | 구(P) | 신(N) | 손상내용 | 손상현황 | | | 결함 | | 손상 | 비고 |
|---|---|---|---|---|---|---|---|---|---|---|
| 1 | N | | 균열 | 0.1 | 0.3 | - | 0.30 | m | 1 | b |
| 2 | N | | 균열 | 0.2 | 0.2 | - | 0.20 | m | 3 | b |
| 3 | N | | 균열 | 0.1 | 0.2 | - | 0.20 | m | 1 | b |
| 4 | N | | 발생 콘크리트 균열 | 0.1 | 0.2 | - | 0.20 | m | 5 | b |
| 5 | P | | 균열 | 0.1 | 1.0 | - | 1.00 | m | 1 | b |
| 6 | P | | 발생 콘크리트 균열 | 0.2 | 0.15 | - | 0.15 | m | 1 | b |
| 7 | P | | 발생 콘크리트 균열 | 0.1 | 0.3 | - | 0.30 | m | 1 | b |

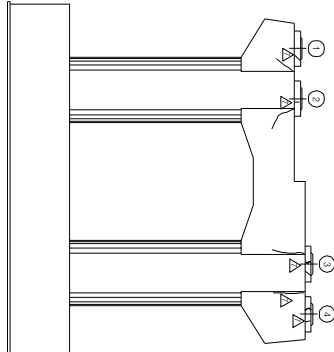
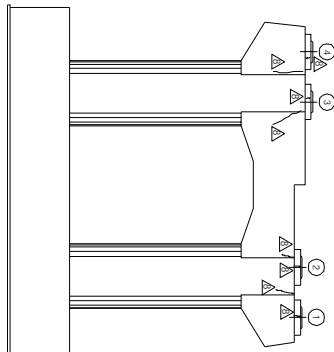
| 번호 | 구(P) | 신(N) | 손상내용 | 손상현황 | | | | 결함 | | 손상 | 비고 |
|---|---|---|---|---|---|---|---|---|---|---|---|
| 1 | N | | 발정 콘크리트 균열 | 0.2 | 0.2 | - | 0.2 | m | 3 | b | 0.60 |
| 2 | N | | 발정 콘크리트 균열 | 0.2 | 0.2 | - | 0.2 | m | 2 | b | 0.40 |
| 3 | N | | 발정 콘크리트 균열 | 0.2 | 0.2 | - | 0.2 | m | 1 | b | 0.20 |
| 4 | N | | 발정 콘크리트 균열 | 0.2 | 0.2 | - | 0.2 | m | 1 | b | 0.20 |
