ID : 소감천교(대구) - 교면포장 - S1

10 : 소감천교(대구) - 교각 - P2

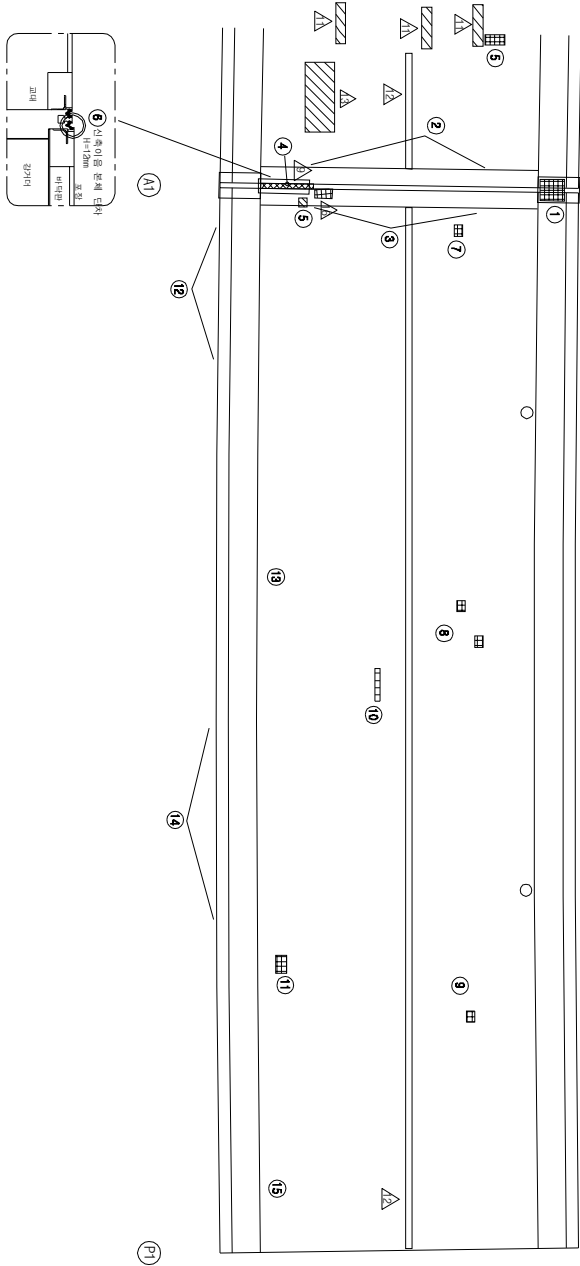
| 번호 | 신(N)<br>구(P) | 순상내용 | 순상현황 | | | | | 결함 | | 순상<br>물량 | 비고 |
|---|---|---|---|---|---|---|---|---|---|---|---|
| 1 | P | 차수면 경계돌출·불박 | - | - | - | 1.00 | EA | 1 | b | 1.00 | |
| 2 | P | 후타재 간결 | 0.2 | 0.7 | - | 0.70 | m | 12 | b | 8.40 | |
| 3 | P | 후타재 간결 | 0.2 | 0.5 | - | 0.50 | m | 12 | b | 6.00 | |
| 4 | P | 유리부 이물질유착 | - | 2.0 | - | 2.00 | m | 1 | b | 2.00 | |
| 5 | N | 후타재 파손 | - | 0.1 | 0.1 | 0.01 | m <sup>2</sup> | 1 | c | 0.01 | |
| 6 | P | 신축이음 본체 단차 | - | 2.5 | - | 2.50 | m | 1 | d | 2.50 | H=0.12 |

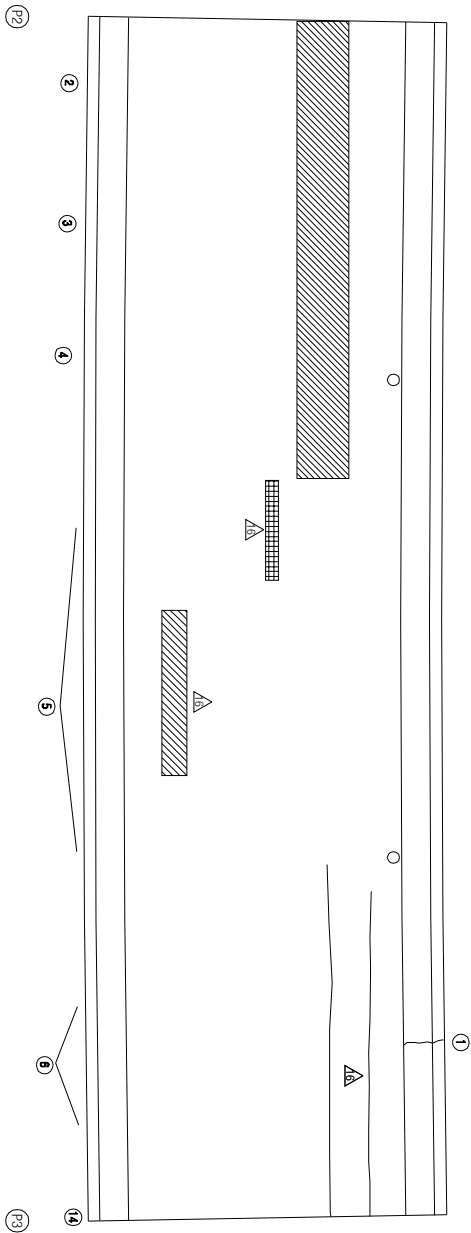
| 번호 | 구(P) | 신(N) | 손상내용 | 손상현황 | | | 결함 | | 손상 | 비고 |
|---|---|---|---|---|---|---|---|---|---|---|
| 1 | P | | 균열 | 0.1 | 1.0 | - | 1.00 | m | 1 | b |
| 2 | P | | 균열부 역단 | 0.2 | 1.0 | - | 1.00 | m | 1 | b |
| 3 | P | | 균열 | 0.2 | 1.0 | - | 1.00 | m | 1 | b |
| 4 | P | | 균열부 역단 | 0.2 | 1.0 | - | 1.00 | m | 1 | b |
| 5 | P | | 균열 | 0.2 | 1.0 | - | 1.00 | m | 3 | b |
| 6 | P | | 균열부 역단 | 0.2 | 1.0 | - | 1.00 | m | 2 | b |
| 7 | P | | 균열 | 0.2 | 1.0 | - | 1.00 | m | 1 | b |

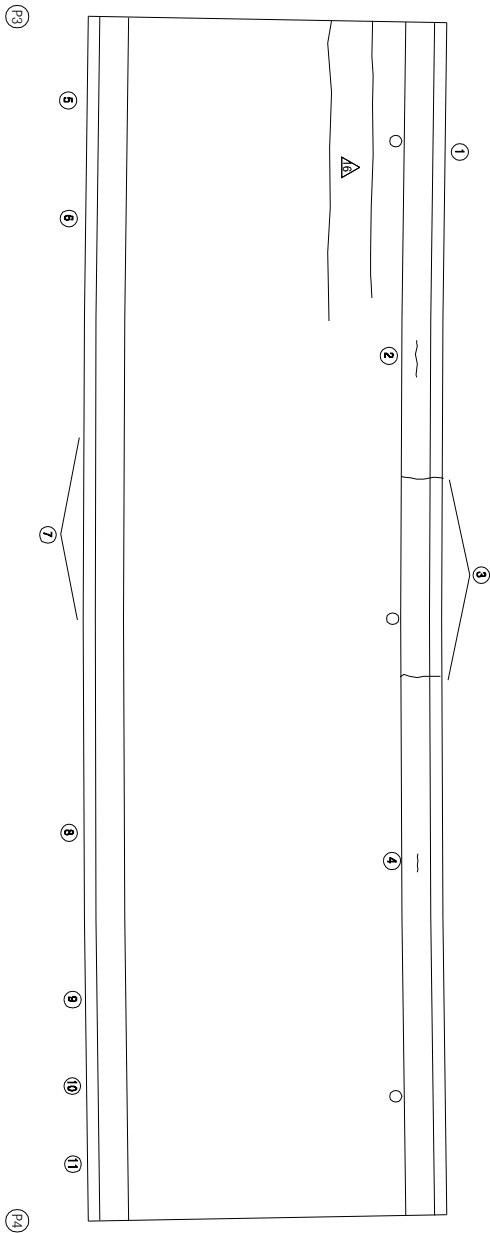
| 번호 | 신(N)<br>구(P) | 손상내용 | 손상현황 | | | | | 결함 | | 손상<br>비고 |
|---|---|---|---|---|---|---|---|---|---|---|
| 1 | P | 균열부 백태 | 0.2 | 1.0 | - | 1.00 | m | 1 | b | 1.00 |
| 2 | N | 균열 | 0.2 | 0.5 | - | 0.50 | m | 1 | b | 0.50 |
| 3 | P | 균열 | 0.2 | 1.0 | - | 1.00 | m | 2 | b | 2.00 |
| 4 | N | 균열 | 0.2 | 0.3 | - | 0.30 | m | 1 | b | 0.30 |
| 5 | P | 균열 | 0.2 | 1.0 | - | 1.00 | m | 1 | b | 1.00 |
| 6 | P | 균열부 백태 | 0.2 | 1.0 | - | 1.00 | m | 1 | b | 1.00 |
| 7 | P | 균열 | 0.2 | 1.0 | - | 1.00 | m | 2 | b | 2.00 |
| 8 | P | 균열부 백태 | 0.2 | 1.0 | - | 1.00 | m | 1 | b | 1.00 |
| 9 | P | 균열 | 0.2 | 1.0 | - | 1.00 | m | 1 | b | 1.00 |
| 10 | P | 균열부 백태 | 0.2 | 1.0 | - | 1.00 | m | 1 | b | 1.00 |
| 11 | P | 균열 | 0.2 | 1.0 | - | 1.00 | m | 1 | b | 1.00 |

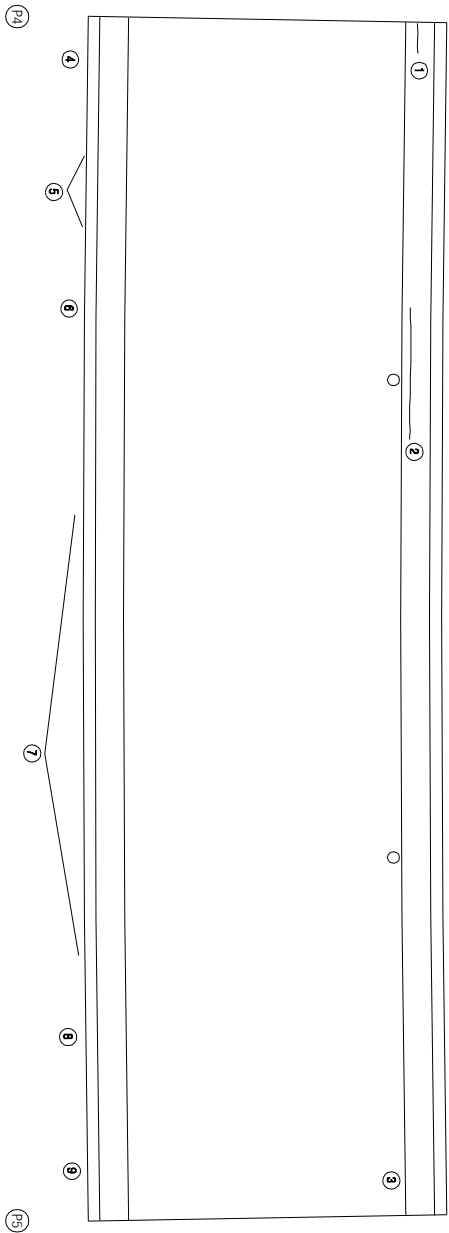
| 번호 | 구(P) | 신(N) | 손상내용 | 손상현황 | | | 결함 | | 손상 | 비고 |
|---|---|---|---|---|---|---|---|---|---|---|
| 1 | N | | 균열 | 0.2 | 0.7 | - | 0.70 | m | 1 | b |
| 2 | P | | 균열 | 0.2 | 4.0 | - | 4.00 | m | 1 | b |
| 3 | P | | 균열부 백태 | 0.3 | 1.0 | - | 1.00 | m | 1 | c |
| 4 | P | | 균열부 백태 | 0.2 | 1.0 | - | 1.00 | m | 1 | b |
| 5 | P | | 균열 | 0.2 | 1.0 | - | 1.00 | m | 2 | b |
| 6 | P | | 균열부 백태 | 0.2 | 1.0 | - | 1.00 | m | 1 | b |
| 7 | P | | 균열 | 0.2 | 1.0 | - | 1.00 | m | 4 | b |
| 8 | P | | 균열부 백태 | 0.2 | 1.0 | - | 1.00 | m | 1 | b |
| 9 | P | | 균열 | 0.2 | 1.0 | - | 1.00 | m | 1 | b |

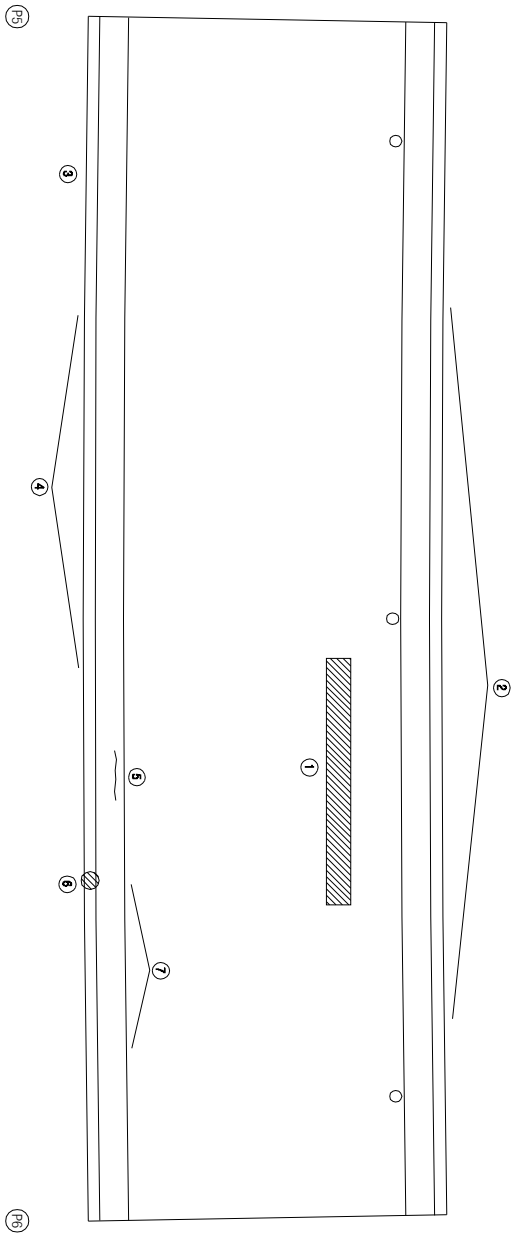
| 번호 | 구(P) | 손상내용 | 손상현황 | | | | 결함 | | 손상 | 비고 |
|---|---|---|---|---|---|---|---|---|---|---|
| 1 | P | 아스팔트 포장 균열 | - | 1.0 | 8.0 | m | 1 | b | 8.00 | |
| 2 | P | 균열부 패단 | 0.3 | 1.0 | - | 1.00 | m | 2 | c | 2.00 |
| 3 | P | 균열 | 0.2 | 1.0 | - | 1.00 | m | 1 | b | 1.00 |
| 4 | P | 균열부 패단 | 0.2 | 1.0 | - | 1.00 | m | 3 | b | 3.00 |
| 5 | N | 균열 | 0.2 | 0.8 | - | 0.80 | m | 1 | b | 0.80 |
| 7 | P | 균열부 패단 | 0.2 | 1.0 | - | 1.00 | m | 2 | b | 2.00 |

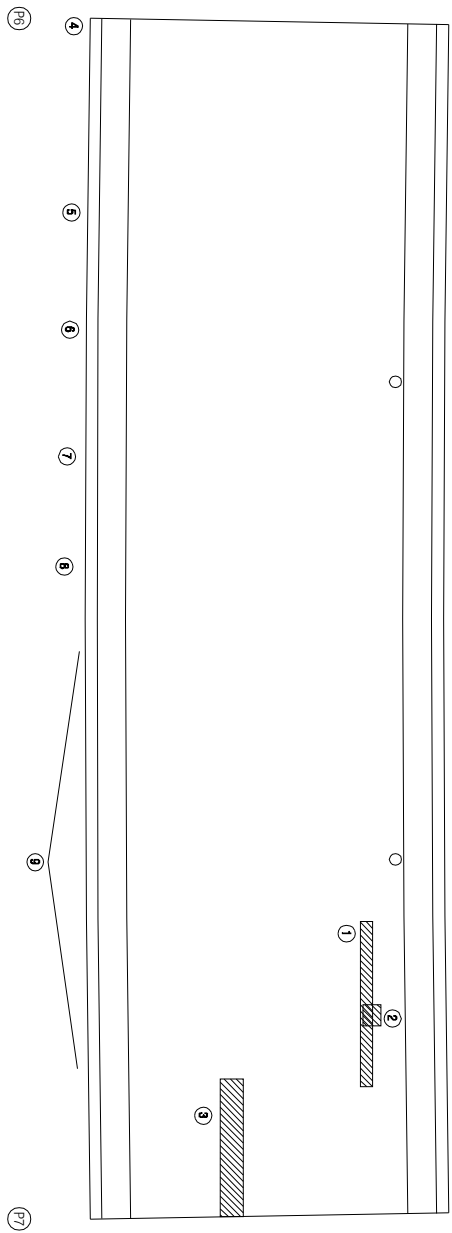
| 번호 | 구(P) | 신(N) | 손상내용 | 손상현황 | | | | 결함 | | 손상 | 비고 |
|---|---|---|---|---|---|---|---|---|---|---|---|
| 4 | P | | 균열부 파손 | 0.2 | 1.0 | - | 1.00 | m | 1 | b | 1.00 |
| 5 | P | | 균열 | 0.2 | 1.0 | - | 1.00 | m | 1 | b | 1.00 |
| 6 | P | | 균열부 파손 | 0.2 | 1.0 | - | 1.00 | m | 1 | b | 1.00 |
| 7 | P | | 균열 | 0.2 | 1.0 | - | 1.00 | m | 1 | b | 1.00 |
| 8 | P | | 균열부 파손 | 0.2 | 1.0 | - | 1.00 | m | 1 | b | 1.00 |
| 9 | P | | 균열 | 0.2 | 1.0 | - | 1.00 | m | 4 | b | 4.00 |

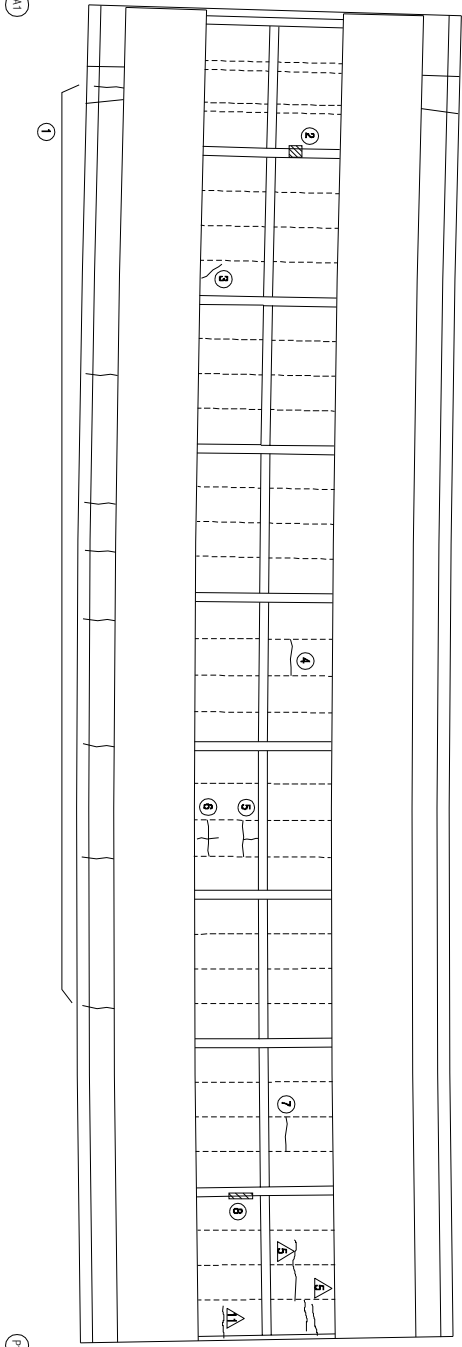
| 손상 현황 표 | | | | | | | | | | | | |
|---|---|---|---|---|---|---|---|---|---|---|---|--|
| 1 | N | 균열 | 0.1 | 1.0 | - | 1.00 | m | 8 | b | 8.00 | | |
| 3 | N | 균열 | 0.2 | 0.7 | - | 0.70 | m | 1 | b | 0.70 | | |
| 4 | N | 균열 | 0.1 | 1.2 | - | 1.20 | m | 1 | b | 1.20 | | |
| 5 | N | 균열 | 0.1 | 1.7 | - | 1.70 | m | 1 | b | 1.70 | | |
| 6 | N | 균열 | 0.1 | 1.8 | - | 1.80 | m | 1 | b | 1.80 | | |
| 7 | N | 균열 | 0.1 | 1.2 | - | 1.20 | m | 1 | b | 1.20 | | |

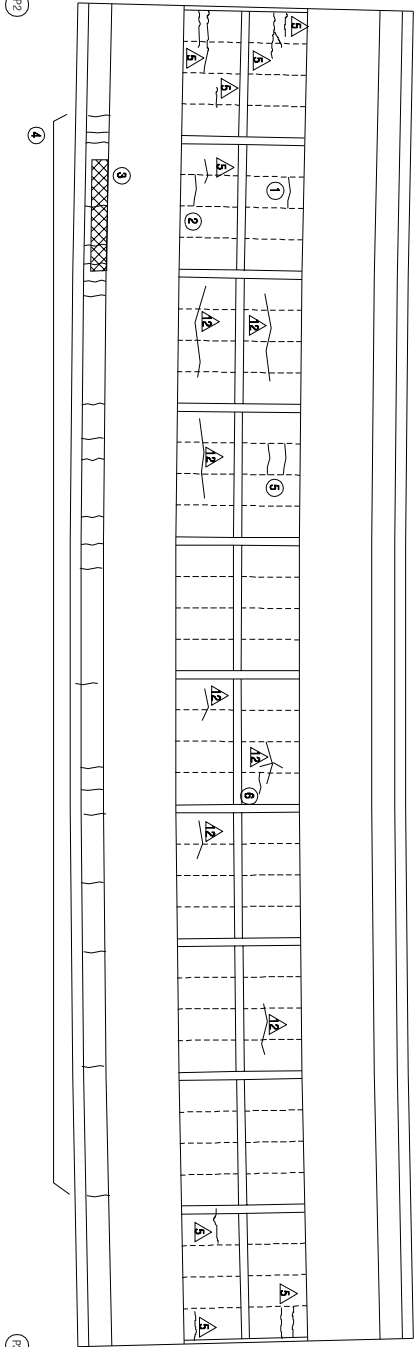
| 번호 | 구(P) | 신(N) | 손상내용 | 손상현황 | | | | 결함 | | 손상 | 비고 |
|---|---|---|---|---|---|---|---|---|---|---|---|
| 1 | N | | 균열 | 0.1 | 1.2 | - | 1.20 | m | 1 | b | 1.20 |
| 2 | N | | 균열 | 0.1 | 1.2 | - | 1.20 | m | 1 | b | 1.20 |
| 4 | P | | 균열 | 0.1 | 1.0 | - | 1.00 | m | 22 | b | 22.00 |
| 5 | N | | 균열 | 0.1 | 1.2 | - | 1.20 | m | 2 | b | 2.40 |
| 6 | N | | 균열 | 0.1 | 0.7 | - | 0.70 | m | 1 | b | 0.70 |

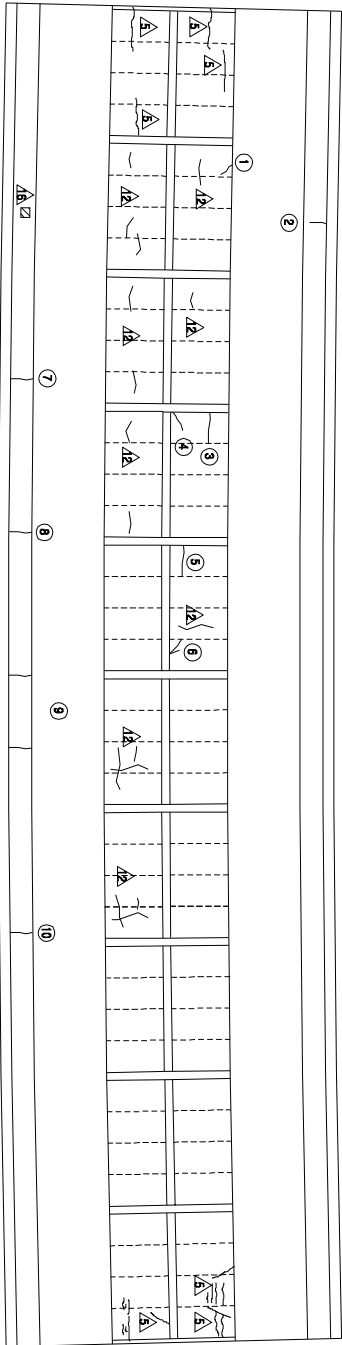
| 번호 | 구(P) | 신(N) | 손상내용 | 손상현황 | | | | 결함 | | 손상 | 비고 |
|---|---|---|---|---|---|---|---|---|---|---|---|
| 1 | N | | 균열 | 0.3 | 0.5 | - | 0.50 | m | 1 | c | 0.50 |
| 2 | N | | 균열 | 0.1 | 0.7 | - | 0.70 | m | 1 | b | 0.70 |
| 3 | N | | 균열 | 0.1 | 1.2 | - | 1.20 | m | 1 | b | 1.20 |
| 4 | N | | 균열 | 0.1 | 0.7 | - | 0.70 | m | 1 | b | 0.70 |
| 5 | N | | 균열 | 0.1 | 1.2 | - | 1.20 | m | 1 | b | 1.20 |
| 6 | N | | 균열 | 0.1 | 0.6 | - | 0.6 | m | 1 | b | 0.60 |
| 7 | N | | 균열 | 0.1 | 1.0 | - | 1.00 | m | 1 | b | 1.00 |
| 8 | N | | 균열 | 0.1 | 1.0 | - | 1.00 | m | 1 | b | 1.00 |
| 9 | N | | 균열 | 0.2 | 1.0 | - | 1.00 | m | 2 | b | 2.00 |
| 10 | N | | 균열 | 0.1 | 1.0 | - | 1.00 | m | 1 | b | 1.00 |

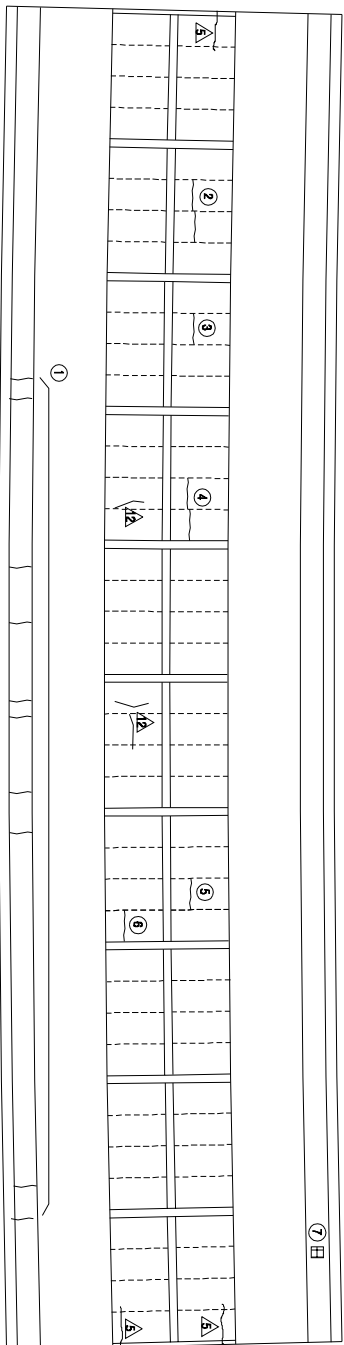
| 손상 현황 표 | | | | | | | | | |
|---|---|---|---|---|---|---|---|---|---|
| 1 | P | 균열 | 0.1 | 1.0 | - | 1.00 | m | 10 | b 10.00 |
| 2 | N | 균열 | 0.2 | 1.2 | - | 1.20 | m | 2 | b 2.40 |
| 3 | N | 균열 | 0.1 | 1.2 | - | 1.20 | m | 1 | b 1.20 |
| 4 | N | 균열 | 0.1 | 1.2 | - | 1.20 | m | 2 | b 2.40 |
| 5 | N | 균열 | 0.1 | 1.2 | - | 1.20 | m | 1 | b 1.20 |
| 6 | N | 균열 | 0.1 | 1.2 | - | 1.20 | m | 1 | b 1.20 |

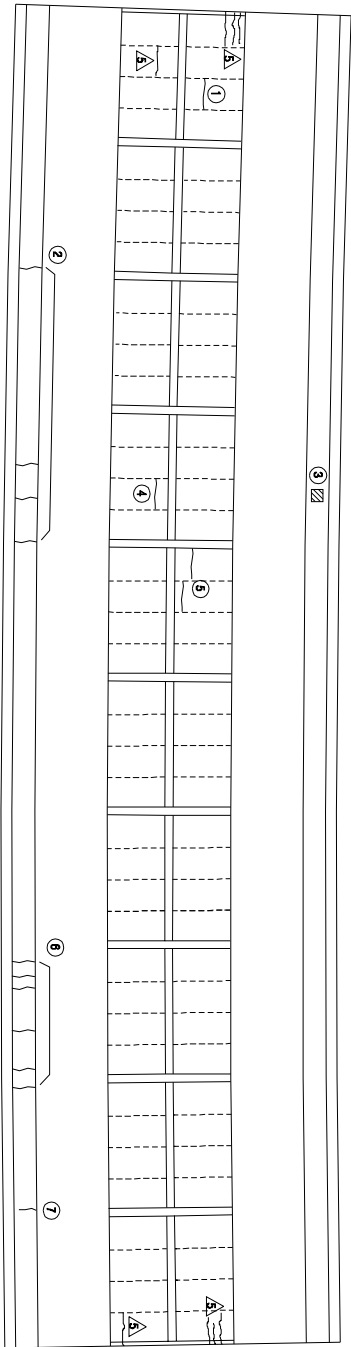
| 번호 | 구(P) | 신(N) | 손상내용 | 손상현황 | | | | 결함 | | 손상 | 비고 |
|---|---|---|---|---|---|---|---|---|---|---|---|
| 1 | N | | 균열 | 0.1 | 1.2 | - | 1.20 | m | 1 | b | 1.20 |
| 2 | N | | 균열 | 0.1 | 1.0 | - | 1.00 | m | 4 | b | 4.00 |
| 4 | N | | 균열 | 0.1 | 1.2 | - | 1.20 | m | 1 | b | 1.20 |
| 5 | N | | 균열 | 0.1 | 1.2 | - | 1.20 | m | 2 | b | 2.40 |
| 6 | N | | 균열 | 0.1 | 1.0 | - | 1.00 | m | 6 | b | 6.00 |
| 7 | N | | 균열 | 0.1 | 0.8 | - | 0.80 | m | 1 | b | 0.80 |

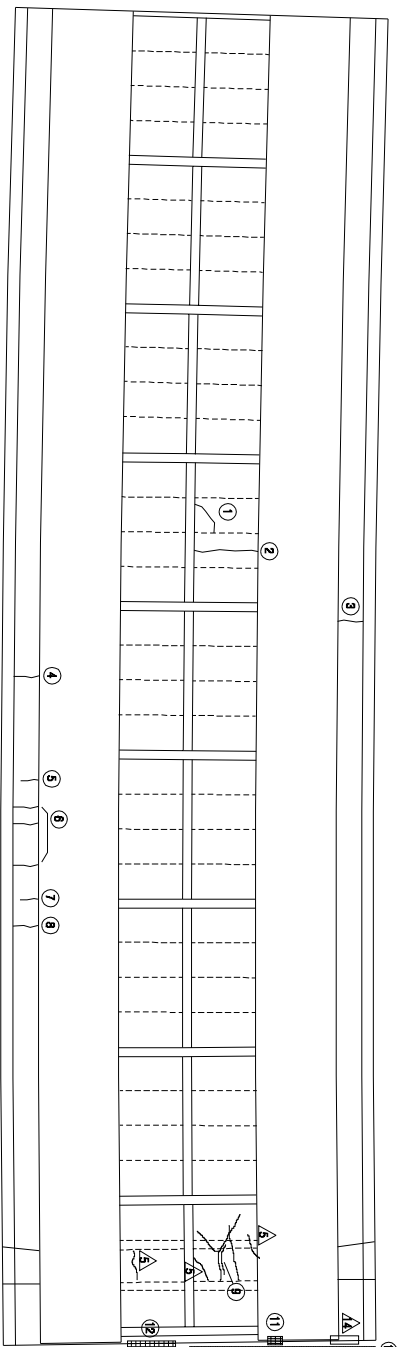
| 손상 현황 표 | | | | | | | | | |
|---|---|---|---|---|---|---|---|---|---|
| 1 | N | | 균열 | 0.1 | 1.1 | - | 1.10 | m | 1 |
| 2 | N | | 균열 | 0.1 | 2.8 | - | 2.80 | m | 1 |
| 3 | N | | 균열 | 0.1 | 1.0 | - | 1.00 | m | 1 |
| 4 | N | | 균열 | 0.1 | 1.0 | - | 1.00 | m | 1 |
| 5 | N | | 균열 | 0.1 | 0.8 | - | 0.80 | m | 1 |
| 6 | N | | 균열 | 0.1 | 1.0 | - | 1.00 | m | 3 |
| 7 | N | | 균열 | 0.1 | 0.6 | - | 0.60 | m | 1 |
| 8 | N | | 균열 | 0.1 | 1.0 | - | 1.00 | m | 1 |
| 9 | P | | 균열 | 0.1 | 0.3 | - | 0.30 | m | 1 |
| 10 | P | | 신축이음 누수 | - | 6.0 | - | 6.00 | m | 1 |

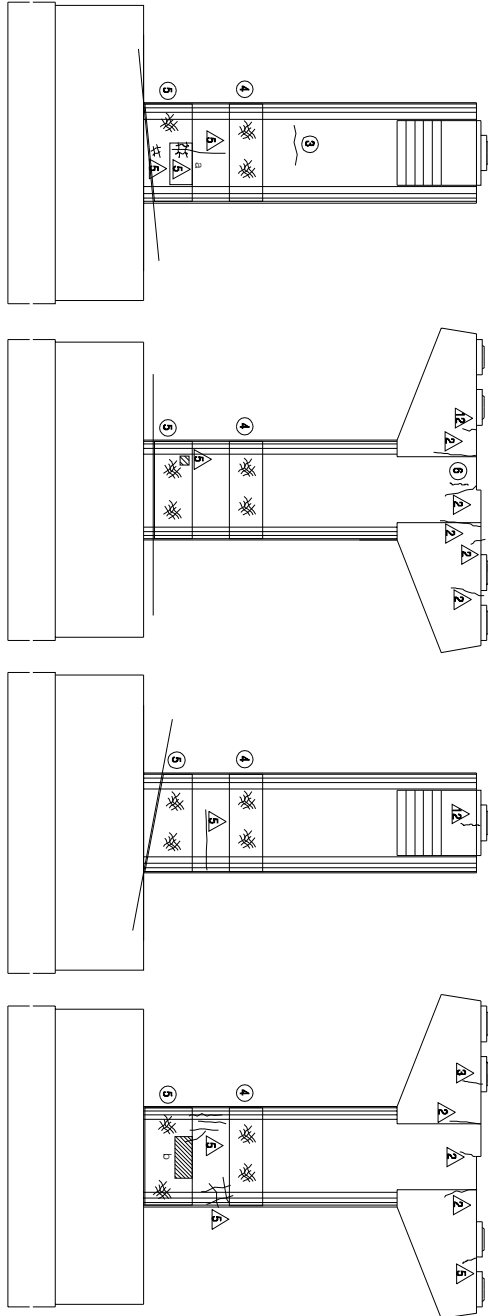
| 번호 | 신(N)<br>구(P) | 손상내용 | 손상현황 | | | | | 결함 | | 손상<br>비고 |
|---|---|---|---|---|---|---|---|---|---|---|
| 1 | P | 변형·물량 균열 | 0.1 | 0.1 | - | 0.10 | ㎡ | 3 | b | 0.30 |
| 2 | P | 변형·물량 균열 | 0.1 | 0.1 | - | 0.10 | ㎡ | 3 | b | 0.30 |
| 3 | N | 균열 | 0.1 | 2.5 | - | 2.50 | ㎡ | 1 | b | 2.50 |
| 4 | N | 영양균열 | - | 2.4 | 10.68 | 25.62 | ㎡ | 1 | b | 25.62 |
| 5 | N | 영양균열 | - | - | - | 27.84 | ㎡ | 1 | b | 27.83 |
| 6 | P | 균열 | 0.1 | 0.2 | - | 0.20 | ㎡ | 1 | b | 0.20 |

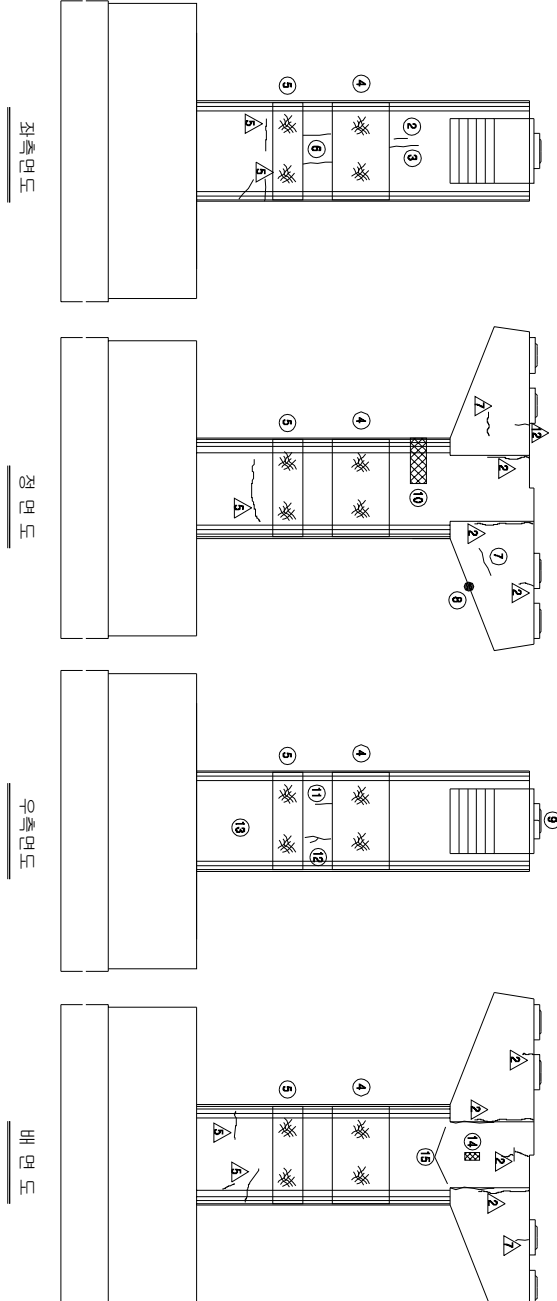
| 번호 | 선(N)<br>구(P) | 손상내용 | 손상현황 | | | | | 결함 | | 손상<br>비고 |
|---|---|---|---|---|---|---|---|---|---|---|
| 1 | P | 면상 불평 균열 | 0.1 | 0.1 | - | 0.10 | m | 1 | b | 0.10 |
| 2 | N | 균열 | 0.1 | 1.0 | - | 1.00 | m | 1 | b | 1.00 |
| 3 | N | 균열 | 0.1 | 2.4 | - | 2.40 | m | 1 | b | 2.40 |
| 4 | N | 면상 균열 | - | 8.4 | 10.88 | 89.68 | m <sup>2</sup> | 1 | b | 89.68 |
| 5 | N | 면상 균열 | - | 1.2 | 10.88 | 12.81 | m <sup>2</sup> | 1 | b | 12.81 |
| 6 | N | 균열 | 0.1 | 2.4 | - | 2.40 | m | 2 | b | 4.80 |
| 7 | N | 균열 | 0.1 | 1.0 | - | 1.00 | m | 1 | b | 1.00 |
| 9 | P | 면상 콘크리트 균열 | 0.1 | 0.1 | - | 0.10 | m | 1 | b | 0.10 |
| 11 | N | 균열 | 0.1 | 1.5 | - | 1.50 | m | 1 | b | 1.50 |
| 12 | N | 균열 | 0.1 | 2.0 | - | 2.00 | m | 1 | b | 2.00 |
| 13 | P | 균열 | 0.1 | 2.0 | - | 2.00 | m | 1 | b | 2.00 |
| 15 | N | 균열 | 0.2 | 1.9 | - | 1.80 | m | 2 | b | 3.80 |

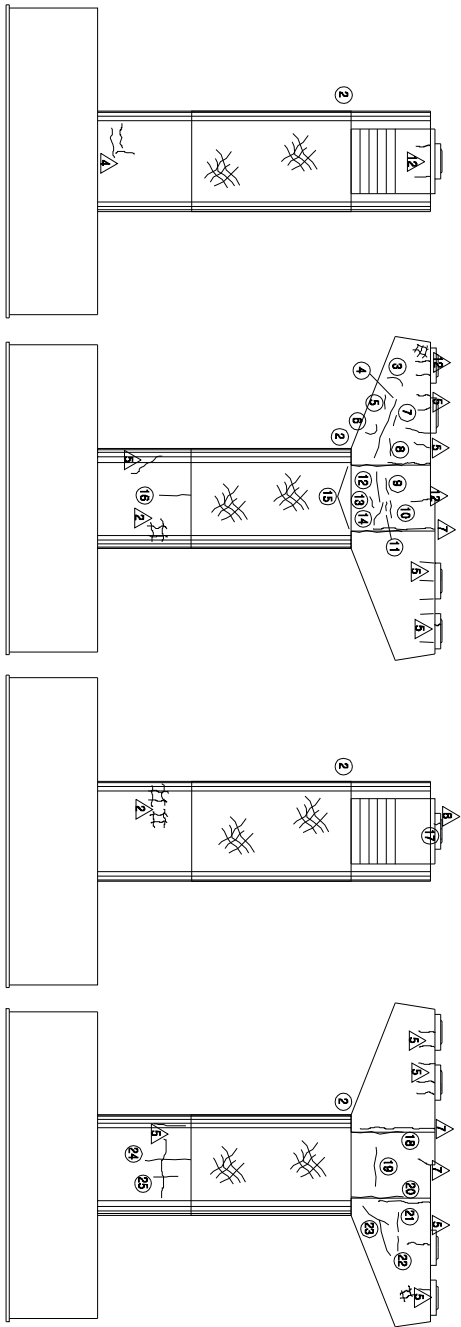
| 번호<br>구(P) | 손상내용 | 손상현황 | | | | 결함<br>상태 | 손상<br>물량 | 비고 |
|---|---|---|---|---|---|---|---|---|
| 2 N | 평상 균열 | - | 10.7 | 15.1 | 161.57 | m <sup>2</sup> | 1 | b 161.57 |
| 3 N | 균열 | 0.1 | 0.8 | - | 0.80 | m | 1 | b 0.80 |
| 4 N | 균열 | 0.1 | 1.5 | - | 1.50 | m | 1 | b 1.50 |
| 5 N | 균열 | 0.1 | 0.5 | - | 0.50 | m | 1 | b 0.50 |
| 6 N | 균열 | 0.1 | 0.6 | - | 0.60 | m | 1 | b 0.60 |
| 7 N | 균열 | 0.1 | 0.4 | - | 0.40 | m | 1 | b 0.40 |
| 8 N | 균열 | 0.1 | 0.6 | - | 0.60 | m | 1 | b 0.60 |
| 9 N | 균열 | 0.1 | 0.6 | - | 0.60 | m | 1 | b 0.60 |
| 10 N | 균열 | 0.1 | 0.7 | - | 0.70 | m | 1 | b 0.70 |
| 11 N | 균열 | 0.1 | 0.3 | - | 0.30 | m | 1 | b 0.30 |
| 12 N | 균열 | 0.1 | 1.0 | - | 1.00 | m | 1 | b 1.00 |
| 13 N | 균열 | 0.1 | 0.4 | - | 0.40 | m | 1 | b 0.40 |
| 14 N | 균열 | 0.1 | 0.7 | - | 0.70 | m | 1 | b 0.70 |
| 15 N | 균열 | 0.2 | 1.7 | - | 1.70 | m | 2 | b 3.40 |
| 16 N | 균열 | 0.2 | 1.5 | - | 1.50 | m | 1 | b 1.50 |
| 17 N | 발발 물량 균열 | 0.2 | 0.1 | - | 0.10 | m | 2 | b 0.20 |
| 18 N | 균열 | 0.2 | 2.0 | - | 2.00 | m | 1 | b 2.00 |
| 19 N | 균열 | 0.1 | 1.8 | - | 1.80 | m | 1 | b 1.80 |
| 20 N | 균열 | 0.2 | 1.8 | - | 1.80 | m | 1 | b 1.80 |
| 21 N | 균열 | 0.1 | 0.5 | - | 0.50 | m | 1 | b 0.50 |
| 22 N | 균열 | 0.1 | 0.3 | - | 0.30 | m | 1 | b 0.30 |
| 23 N | 균열 | 0.2 | 1.8 | - | 1.80 | m | 1 | b 1.80 |
| 24 N | 균열 | 0.2 | 2.0 | - | 2.00 | m | 1 | b 2.00 |
| 25 N | 균열 | 0.2 | 1.0 | - | 1.00 | m | 1 | b 1.00 |

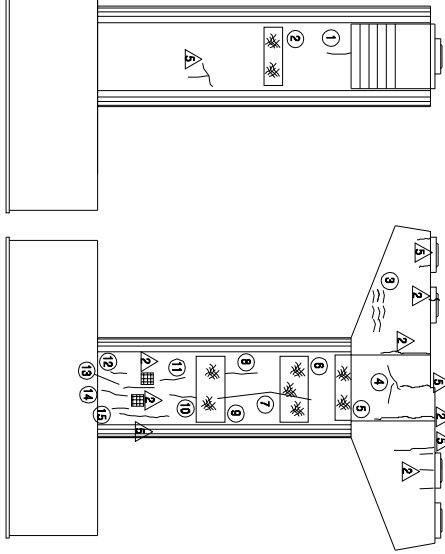
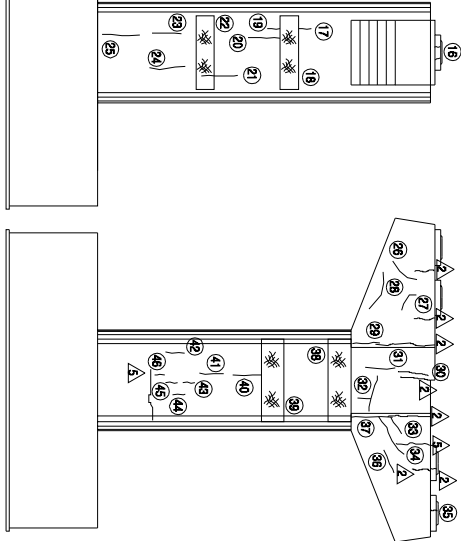
| 번호<br>구(P) | (인)N | 손상내용 | 손상현황 | | | | | 결함 | | 비고 |
|---|---|---|---|---|---|---|---|---|---|---|
| 1 | N | 균열 | 0.1 | 1.5 | - | 1.50 | m | 1 | b | 1.50 |
| 2 | N | 평상균열 | - | 2.5 | 1.2 | 3.00 | m | 1 | b | 3.00 |
| 3 | P | 균열 | 0.1 | 0.3 | - | 0.30 | m | 8 | b | 2.40 |
| 4 | N | 균열 | 0.1 | 1.5 | - | 1.50 | m | 1 | b | 1.50 |
| 5 | N | 평상균열 | - | 2.5 | 1.0 | 2.50 | m | 1 | b | 2.50 |
| 6 | N | 평상균열 | - | 2.5 | 2.4 | 6.00 | m | 1 | b | 6.00 |
| 7 | P | 균열 | 0.2 | 3.0 | - | 3.00 | m | 1 | b | 3.00 |
| 8 | N | 균열 | 0.2 | 2.4 | - | 2.40 | m | 1 | b | 2.40 |
| 9 | N | 평상균열 | - | 2.5 | 2.4 | 6.00 | m | 1 | b | 6.00 |
| 10 | N | 균열 | 0.1 | 0.8 | - | 0.80 | m | 1 | b | 0.80 |
| 11 | N | 균열 | 0.1 | 0.8 | - | 0.80 | m | 1 | b | 0.80 |
| 12 | N | 균열 | 0.1 | 1.2 | - | 1.20 | m | 1 | b | 1.20 |
| 13 | N | 균열 | 0.3 | 1.2 | - | 1.20 | m | 1 | b | 1.20 |
| 14 | N | 균열 | 0.2 | 1.6 | - | 1.60 | m | 1 | b | 1.60 |
| 15 | N | 균열 | 0.1 | 1.2 | - | 1.20 | m | 1 | b | 1.20 |
| 16 | P | 평상균열 | 0.1 | 0.1 | - | 0.10 | m | 2 | b | 0.20 |
| 17 | N | 균열 | 0.1 | 1.0 | - | 1.00 | m | 1 | b | 1.00 |
| 18 | N | 평상균열 | - | 2.5 | 1.2 | 3.00 | m | 1 | b | 3.00 |
| 19 | N | 균열 | 0.1 | 1.2 | - | 1.20 | m | 1 | b | 1.20 |
| 20 | N | 균열 | 0.1 | 2.4 | - | 2.40 | m | 1 | b | 2.40 |
| 21 | N | 균열 | 0.2 | 2.4 | - | 2.40 | m | 1 | b | 2.40 |
| 22 | N | 평상균열 | - | 2.5 | 1.2 | 3.00 | m | 1 | b | 3.00 |
| 23 | N | 균열 | 0.1 | 1.7 | - | 1.70 | m | 1 | b | 1.70 |
| 24 | N | 균열 | 0.2 | 2.4 | - | 2.40 | m | 1 | b | 2.40 |
| 25 | N | 균열 | 0.1 | 1.8 | - | 1.80 | m | 1 | b | 1.80 |
| 26 | P | 균열 | 0.1 | 1.0 | - | 1.00 | m | 1 | b | 1.00 |
| 27 | P | 균열 | 0.1 | 0.5 | - | 0.50 | m | 1 | b | 0.50 |
| 28 | P | 균열 | 0.1 | 1.0 | - | 1.00 | m | 1 | b | 1.00 |
| 29 | N | 균열 | 0.2 | 1.6 | - | 1.60 | m | 1 | b | 1.60 |
| 30 | P | 보수부 차균열 | 0.1 | 1.0 | - | 1.00 | m | 1 | b | 1.00 |
| 31 | N | 균열 | 0.1 | 1.0 | - | 1.00 | m | 1 | b | 1.00 |
| 32 | N | 균열 | 0.1 | 1.0 | - | 1.00 | m | 1 | b | 1.00 |
| 33 | N | 균열 | 0.2 | 0.7 | - | 0.70 | m | 1 | b | 0.70 |
| 34 | N | 균열 | 0.1 | 1.0 | - | 1.00 | m | 1 | b | 1.00 |
| 35 | P | 평상균열 | 0.1 | 0.1 | - | 0.10 | m | 1 | b | 0.10 |
| 36 | N | 균열 | 0.2 | 0.6 | - | 0.60 | m | 1 | b | 0.60 |
