ID : 소감천교(부산) - 교면포장 - S1

| 용역명 | 2015년 하반기 시설물 안전점검용역(2구간 정밀안전진단) |
| 과업기간 | 2015. 08. 17 ~ 2015. 12. 31 |

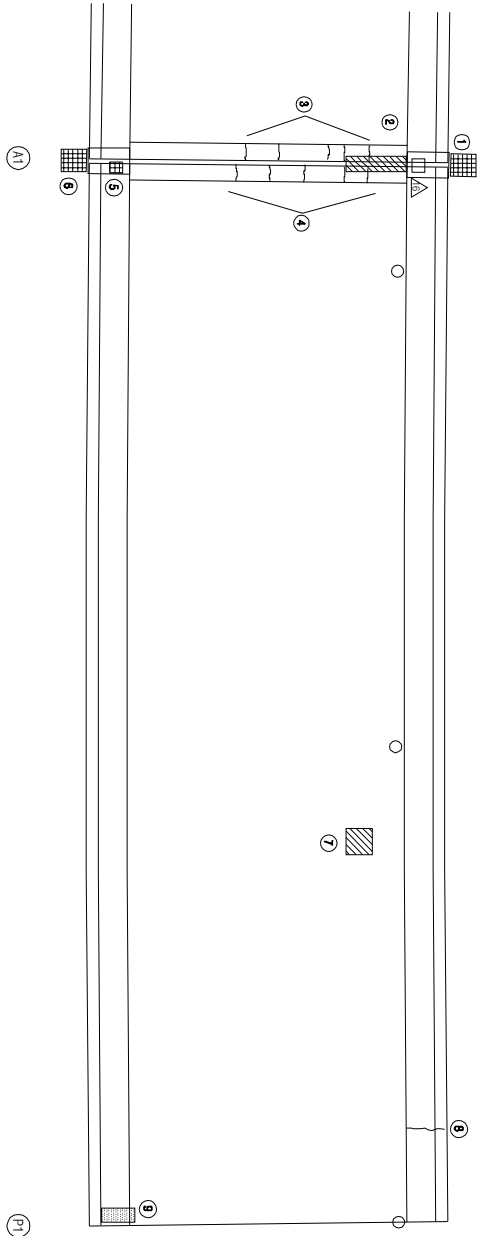
| 번호 | 신(N)<br>구(P) | 손상내용 | 손상현황 | | | | | 결함 | | 손상<br>비고 |
|---|---|---|---|---|---|---|---|---|---|---|
| 1 | P | 차수판 앵커볼트 탈락 | - | - | - | 1.00 | EA | 2 | b | 2.00 |
| 2 | P | 신축이음 녹부생 | - | 1.50 | - | 1.50 | m | 1 | c | 1.00 |
| 3 | P | 후타재 균열 | 0.2 | 0.4 | - | 0.40 | m | 5 | b | 2.00 |
| 4 | P | 후타재 균열 | 0.2 | 0.3 | - | 0.30 | m | 5 | b | 1.50 |
| 5 | P | 차수판 앵커볼트 탈락 | - | - | - | 1.00 | EA | 1 | b | 1.00 |
| 6 | P | 차수판 앵커볼트 탈락 | - | - | - | 1.00 | EA | 1 | b | 1.00 |
| 8 | N | 균열 | 0.2 | 1.0 | - | 1.00 | m | 1 | b | 1.00 |

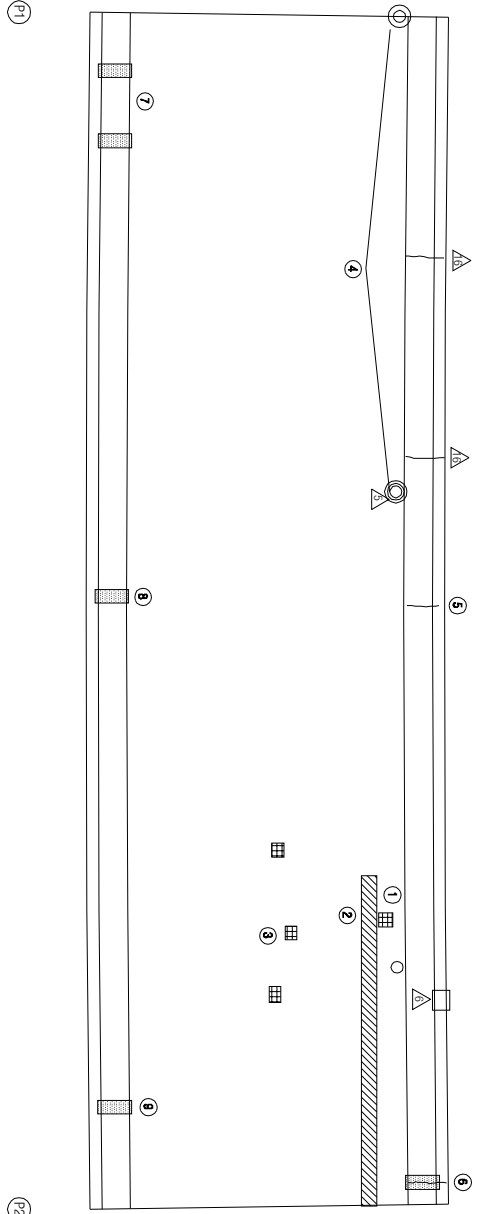
| 번호 | 구(P) | 신(N) | 손상내용 | 손상현황 | | | | 결함 | | 손상 | 비고 |
|---|---|---|---|---|---|---|---|---|---|---|---|
| 5 | N | | 균열 | 0.2 | 0.8 | - | 0.80 | m | 1 | b | 0.80 |
| 6 | N | | 균열부 박달 | 0.2 | 1.0 | - | 1.00 | m | 1 | b | 1.00 |

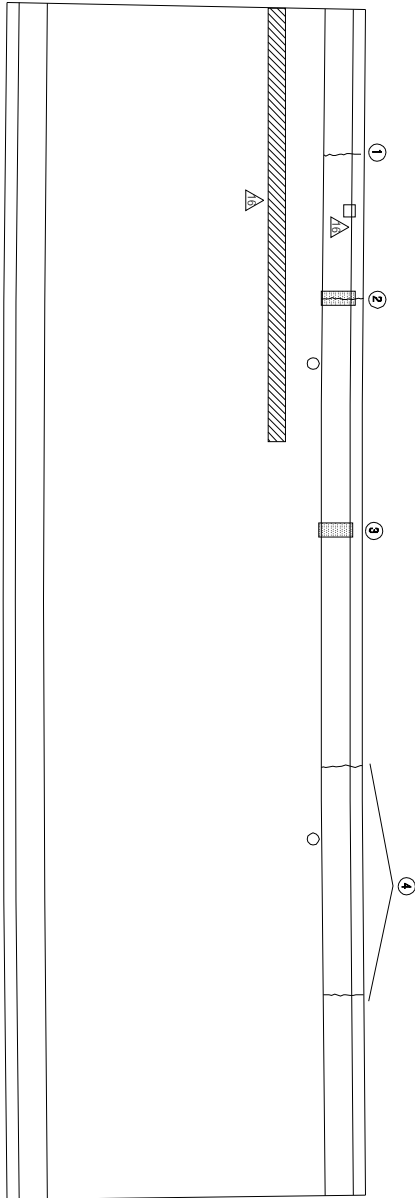
| 번호 | 신(N)<br>구(P) | 손상내용 | 손상현황 | | | | | 결함 | | 비고 |
|---|---|---|---|---|---|---|---|---|---|---|
| 1 | P | 균열 | 0.2 | 1.0 | - | 1.00 | m | 1 | b | 1.00 |
| 2 | P | 균열부 백태 | 0.2 | 1.0 | - | 1.00 | m | 1 | b | 1.00 |
| 4 | P | 균열 | 0.2 | 1.0 | - | 1.00 | m | 2 | b | 2.00 |

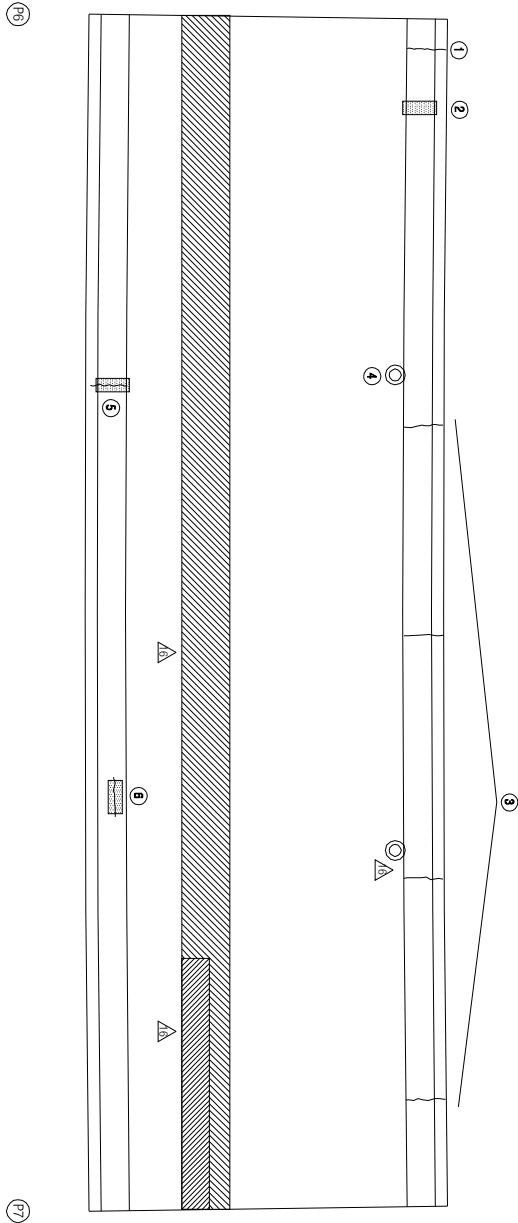
| 번호 | 구(P) | 신(N) | 손상내용 | 손상현황 | | | 결함 | | 손상 | 비고 |
|---|---|---|---|---|---|---|---|---|---|---|
| 1 | P | | 균열 | 0.2 | 1.0 | - | 1.00 | m | 1 | b |
| 3 | P | | 균열 | 0.2 | 1.0 | - | 1.00 | m | 4 | b |
| 5 | P | | 균열부 백탄 | 0.3 | 0.5 | - | 0.50 | m | 1 | c |
| 6 | P | | 균열부 백탄 | 0.3 | 0.8 | - | 0.80 | m | 1 | c |

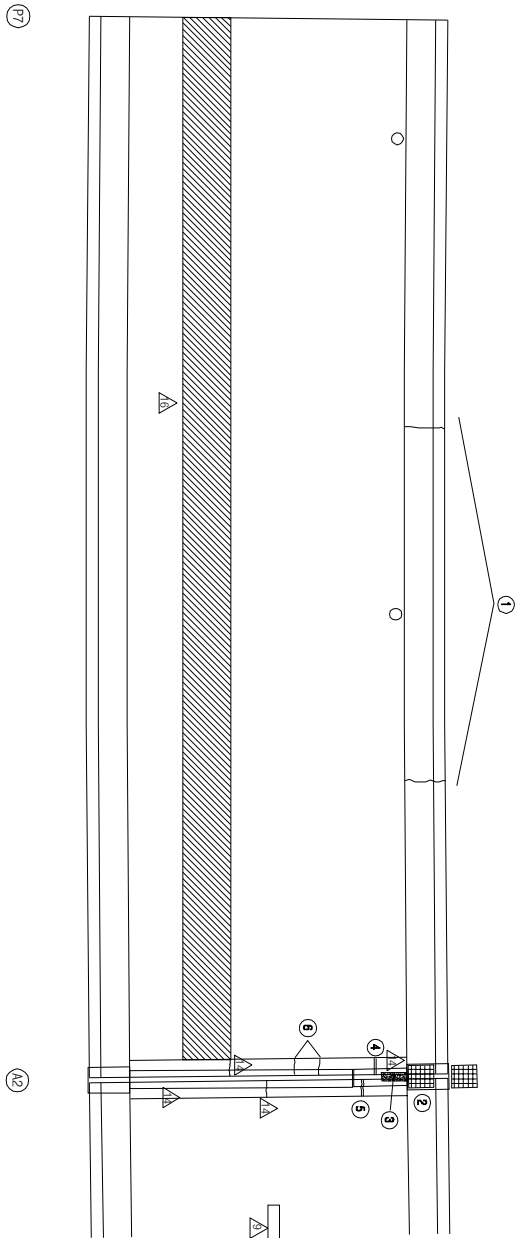
| 번호 | 신(N)<br>구(P) | 손상내용 | 손상현황 | | | | | 결함 | | 손상<br>비고 |
|---|---|---|---|---|---|---|---|---|---|---|
| 1 | P | 균열 | 0.2 | 1.0 | - | 1.00 | m | 2 | b | 2.00 |
| 5 | N | 후타재 보수부 치균열 | 0.1 | 0.3 | - | 0.30 | m | 1 | b | 0.30 |
| 6 | N | 후타재 보수부 치균열 | 0.1 | 0.4 | - | 0.40 | m | 1 | b | 0.40 |
| 7 | N | 후타재 균열 | 0.1 | 0.3 | - | 0.30 | m | 2 | b | 0.60 |

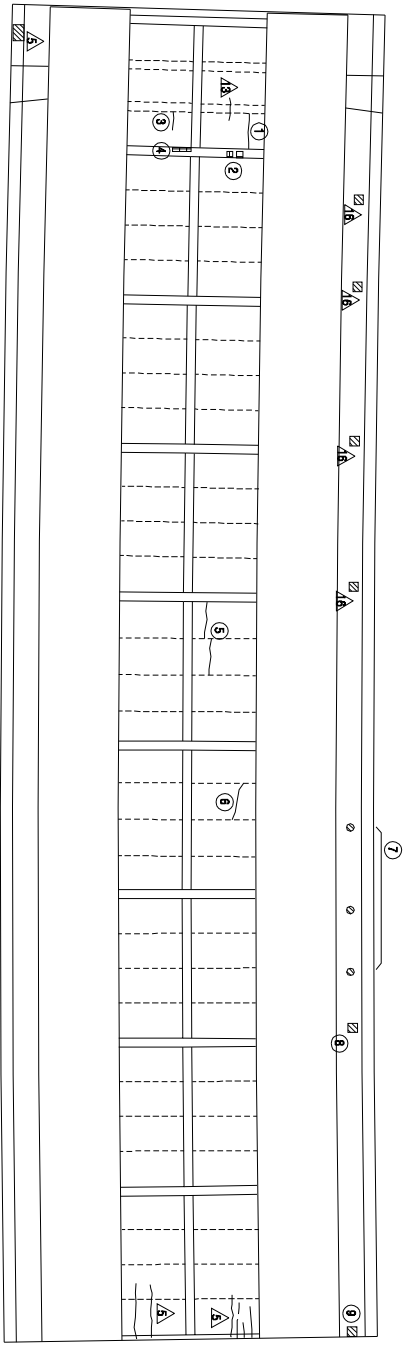
| 번호 | 신(N)<br>구(P) | 손상내용 | 손상현황 | | | | | 결함 | | 손상<br>비고 | |
|---|---|---|---|---|---|---|---|---|---|---|--|
| 1 | N | 균열 | 0.1 | 1.2 | - | 1.20 | m | 1 | b | 1.20 | |
| 3 | N | 균열 | 0.1 | 0.6 | - | 0.60 | m | 1 | b | 0.60 | |
| 5 | N | 균열 | 0.1 | 1.2 | - | 1.20 | m | 2 | b | 2.40 | |
| 6 | N | 균열 | 0.1 | 1.2 | - | 1.20 | m | 1 | b | 1.20 | |
| 9 | P | 수직배수관 이음부 누수 | - | - | - | 1.00 | EA | 1 | c | 1.00 | |

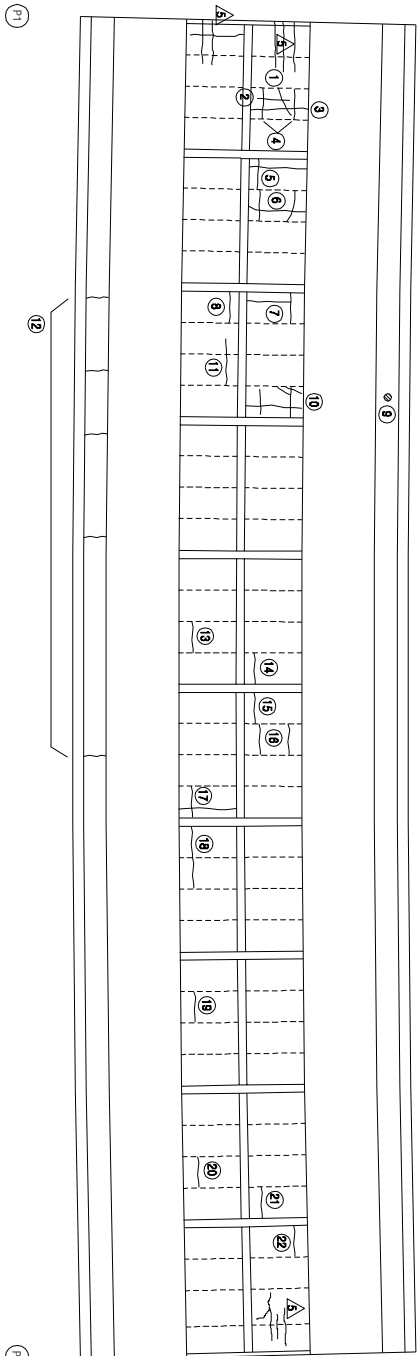
| 번호 | 신(N)<br>구(P) | 손상내용 | 손상현황 | | | | | 결함 | | 비고 | |
|---|---|---|---|---|---|---|---|---|---|---|---|
| 1 | P | 균열 | 0.2 | 0.7 | - | 0.70 | m | 1 | b | 0.70 | |
| 2 | P | 균열 | 0.2 | 2.0 | - | 2.00 | m | 1 | b | 2.00 | |
| 3 | N | 균열 | 0.1 | 2.8 | - | 2.80 | m | 1 | b | 2.80 | |
| 4 | N | 균열 | 0.1 | 1.2 | - | 1.20 | m | 2 | b | 2.40 | |
| 5 | N | 균열 | 0.1 | 4.0 | - | 4.00 | m | 1 | b | 4.00 | |
| 6 | N | 균열 | 0.1 | 5.2 | - | 5.20 | m | 1 | b | 5.20 | |
| 7 | N | 균열 | 0.1 | 3.2 | - | 3.20 | m | 1 | b | 3.20 | |
| 8 | N | 균열 | 0.1 | 1.2 | - | 1.20 | m | 1 | b | 1.20 | |
| 10 | N | 균열 | 0.1 | 6.5 | - | 6.50 | m | 1 | b | 6.50 | |
| 11 | N | 균열 | 0.1 | 1.8 | - | 1.80 | m | 1 | b | 1.80 | |
| 12 | P | 균열 | 0.1 | 1.0 | - | 1.00 | m | 5 | b | 5.00 | |

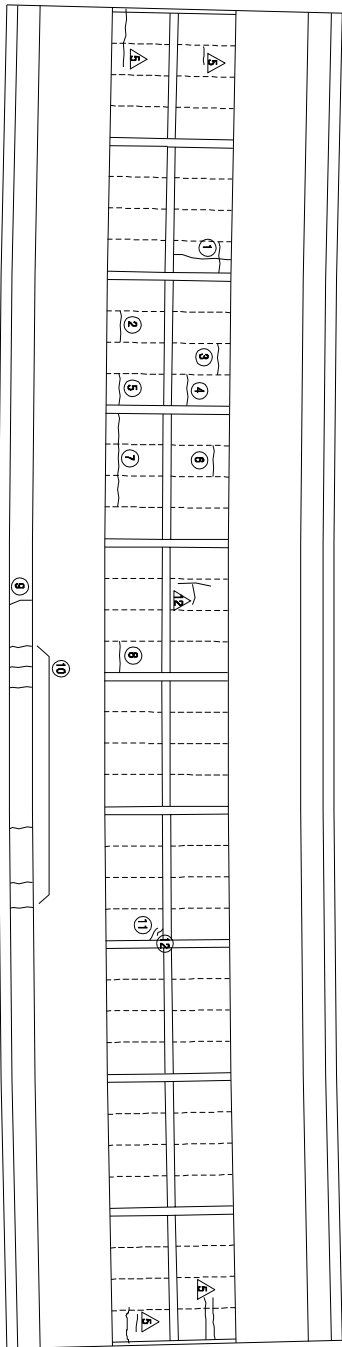
| 번호 | 구(P) | 신(N) | 손상내용 | 손상현황 | | | 결함 | | 손상 | 비고 |
|---|---|---|---|---|---|---|---|---|---|---|
| 1 | N | | 균열 | 0.1 | 4.0 | - | 4.00 | m | 1 | b |
| 2 | N | | 균열 | 0.1 | 1.2 | - | 1.20 | m | 1 | b |
| 3 | N | | 균열 | 0.1 | 1.2 | - | 1.20 | m | 1 | b |
| 4 | N | | 균열 | 0.1 | 1.2 | - | 1.20 | m | 1 | b |
| 5 | N | | 균열 | 0.1 | 1.2 | - | 1.20 | m | 1 | b |
| 6 | N | | 균열 | 0.1 | 1.2 | - | 1.20 | m | 1 | b |
| 7 | N | | 균열 | 0.1 | 3.6 | - | 3.60 | m | 1 | b |
| 8 | N | | 균열 | 0.1 | 1.2 | - | 1.20 | m | 1 | b |
| 9 | P | | 균열 | 0.2 | 1.0 | - | 1.00 | m | 1 | b |
| 10 | N | | 균열 | 0.1 | 1.0 | - | 1.00 | m | 6 | b |
| 11 | N | | 균열 | 0.1 | 0.9 | - | 0.90 | m | 1 | b |
| 12 | N | | 균열 | 0.1 | 0.5 | - | 0.50 | m | 1 | b |

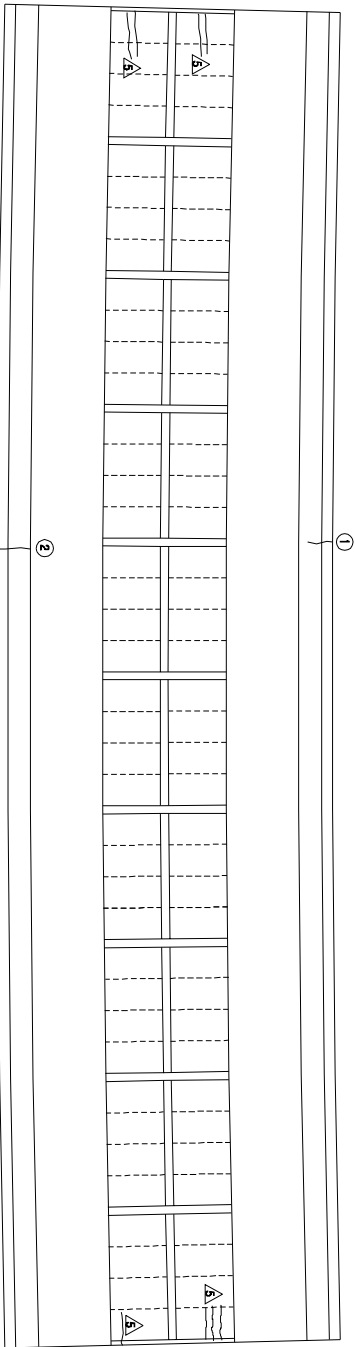
| 번호 | 구(P) | 신(N) | 손상내용 | 손상현황 | | | | 결함 | | 손상 | 비고 |
|---|---|---|---|---|---|---|---|---|---|---|---|
| 1 | N | | 시공이음 균열 | 0.3 | 1.2 | - | 1.20 | m | 1 | c | 1.20 |
| 2 | N | | 시공이음 균열 | 0.3 | 1.5 | - | 1.50 | m | 1 | c | 1.50 |

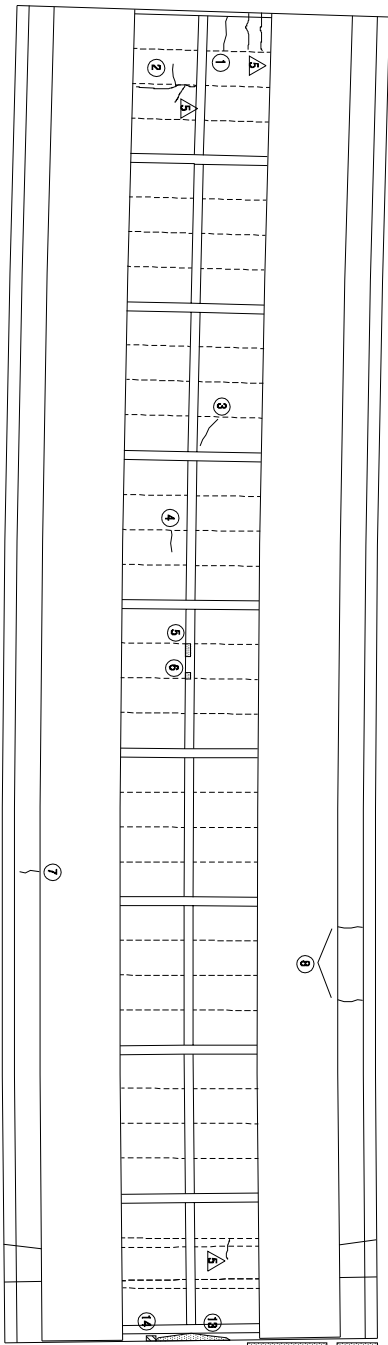
| 손상 현황 표 | | | | | | | | | |
|---|---|---|---|---|---|---|---|---|---|
| 1 | N | | 균열 | 0.1 | 1.2 | - | 1.20 | m | 1 |
| 2 | N | | 균열 | 0.2 | 0.7 | - | 0.70 | m | 1 |
| 3 | N | | 균열 | 0.1 | 1.2 | - | 1.20 | m | 1 |
| 4 | N | | 균열 | 0.1 | 0.8 | - | 0.80 | m | 1 |
| 7 | N | | 균열 | 0.1 | 0.7 | - | 0.70 | m | 1 |
| 8 | N | | 균열 | 0.1 | 1.0 | - | 1.00 | m | 2 |
| 9 | N | | 신축이음 누수 | - | 1.0 | - | 1.00 | m | 1 |
| 10 | N | | 신축이음 누수 | - | 3.0 | - | 3.00 | m | 1 |
| 11 | N | | 신축이음 누수 | - | 1.0 | - | 1.00 | m | 1 |
| 12 | N | | 신축이음 누수 | - | 0.8 | - | 0.80 | m | 1 |
| 13 | N | | 누수문질 | - | 0.3 | 3.5 | 1.05 | t | 1 |

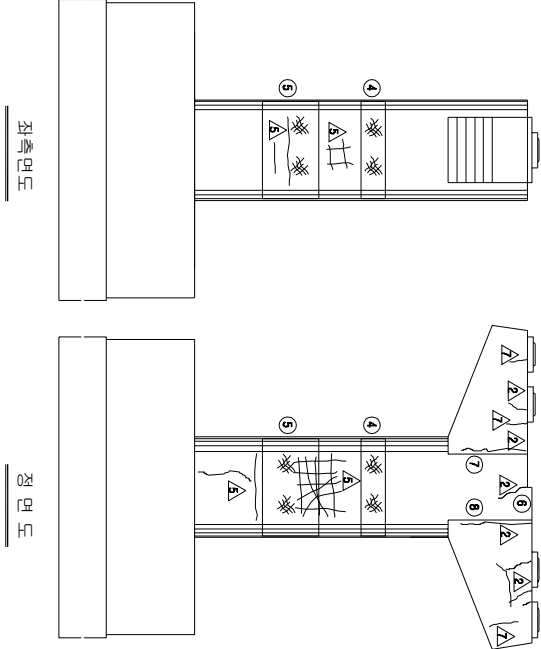
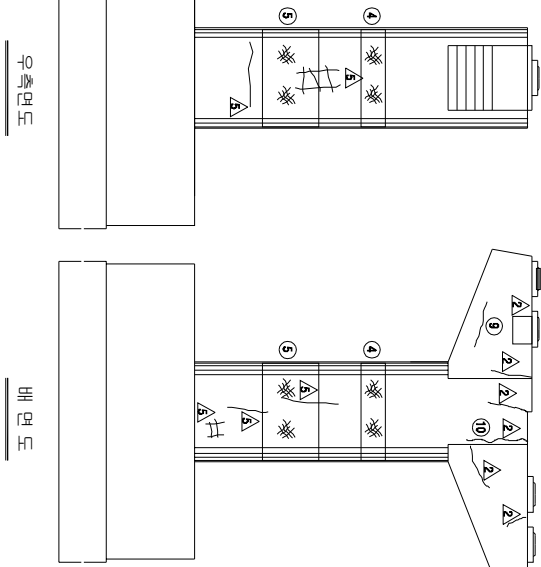
| 손상 현황 표 | | | | | | | | | | | | |
|---|---|---|---|---|---|---|---|---|---|---|---|---|
| 1 | P | | 방청 코크리트 균열 | 0.1 | 0.1 | - | 0.10 | m | 1 | b | 0.10 | |
| 2 | P | | 방청 물량 균열 | 0.1 | 0.1 | - | 0.10 | m | 3 | b | 0.30 | |
| 3 | P | | 균열 | 0.1 | 1.0 | - | 1.00 | m | 1 | b | 1.00 | |
| 4 | N | | 형상균열 | - | 1.2 | 10.68 | 12.81 | m <sup>2</sup> | 1 | b | 12.81 | |
| 5 | N | | 형상균열 | - | 3.6 | 10.68 | 38.43 | m <sup>2</sup> | 1 | b | 38.43 | |
| 6 | N | | 보수부 재균열 | 0.1 | 0.6 | - | 0.60 | m | 1 | b | 0.60 | |
| 7 | P | | 균열 | 0.2 | 0.6 | - | 0.60 | m | 1 | b | 0.60 | |
| 8 | P | | 균열 | 0.2 | 0.8 | - | 0.80 | m | 1 | b | 0.80 | |
| 9 | P | | 균열 | 0.1 | 1.0 | - | 1.00 | m | 1 | b | 1.00 | |
| 10 | P | | 균열 | 0.1 | 0.7 | - | 0.70 | m | 1 | b | 0.70 | |

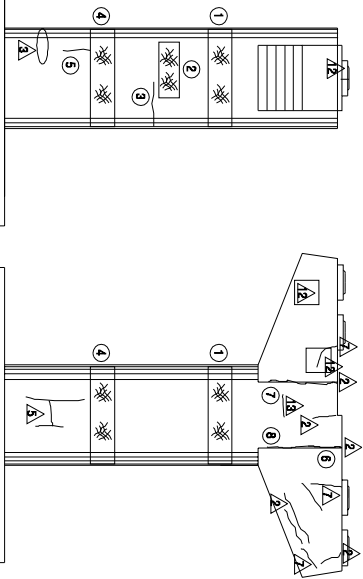
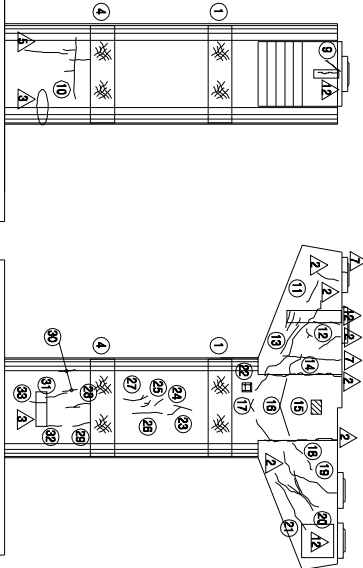
| 번호 | 구(P) | 신(N) | 손상내용 | 손상현황 | | | | | 결함 | | 손상<br>비고 |
|---|---|---|---|---|---|---|---|---|---|---|---|
| 1 | N | | 양상균열 | - | 1.2 | 10.68 | 12.81 | m | 1 | b | 12.81 |
| 2 | N | | 양상균열 | - | 1.2 | 3.0 | 3.60 | m | 1 | b | 3.60 |
| 3 | N | | 균열 | 0.2 | 1.6 | - | 1.60 | m | 1 | b | 1.60 |
| 4 | N | | 양상균열 | - | 1.2 | 10.68 | 12.81 | m | 1 | b | 12.81 |
| 5 | N | | 균열 | 0.1 | 1.2 | - | 1.20 | m | 1 | b | 1.20 |
| 6 | N | | 보수부 차균열 | 0.1 | 0.7 | - | 0.70 | m | 1 | b | 0.70 |
| 7 | P | | 균열 | 0.2 | 1.0 | - | 1.00 | m | 1 | b | 1.00 |
| 8 | P | | 균열 | 0.2 | 1.2 | - | 1.20 | m | 1 | b | 1.20 |
| 9 | P | | 균열 | 0.2 | 0.4 | - | 0.40 | m | 1 | b | 0.40 |
| 10 | N | | 균열 | 0.1 | 7.0 | - | 7.00 | m | 1 | b | 7.00 |
| 11 | N | | 균열 | 0.3 | 1.2 | - | 1.20 | m | 1 | b | 1.20 |

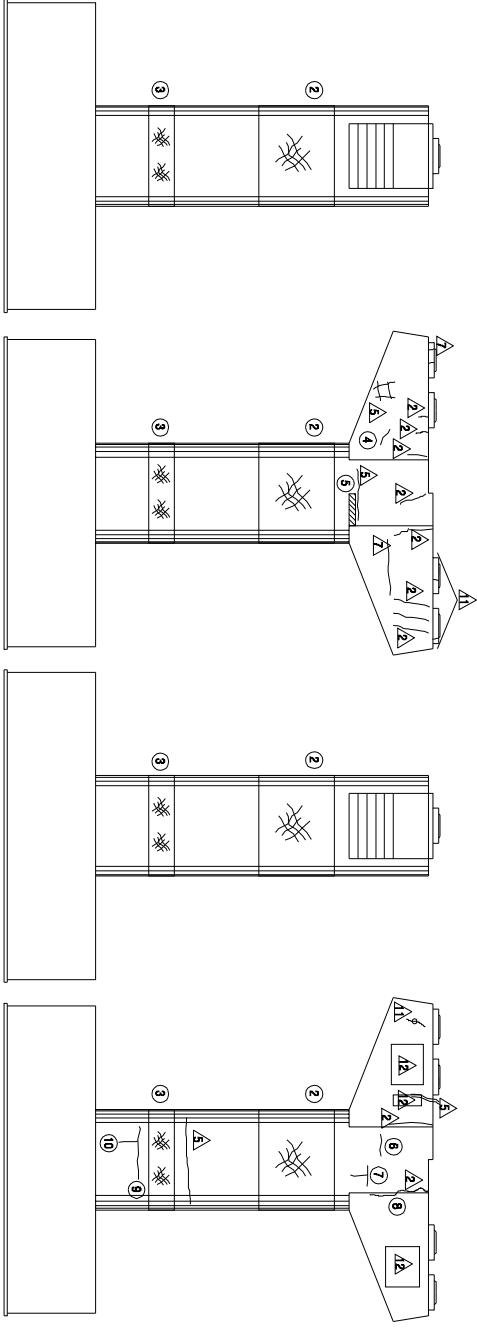
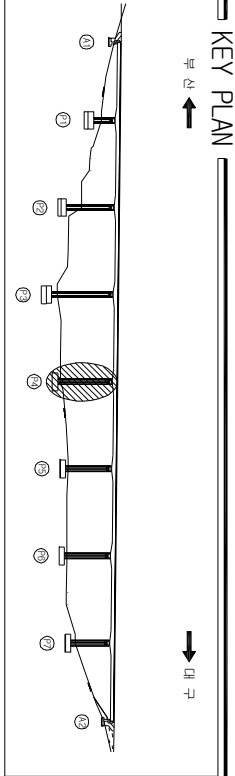
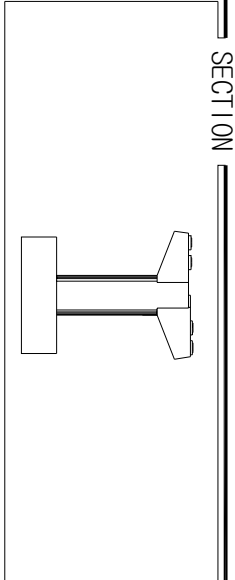
| 번호 | 신(N)<br>구(P) | 손상내용 | 손상현황 | | | | | 결함 | | 손상<br>비고 |
|---|---|---|---|---|---|---|---|---|---|---|
| 1 | P | 발판 돌출 균열 | | 0.1 | - | 0.10 | m | 2 | b | 0.20 |
| 2 | N | 양상 균열 | - | 10.7 | 8.4 | 89.88 | m <sup>2</sup> | 1 | b | 89.88 |
| 3 | N | 양상 균열 | - | 10.7 | 1.2 | 12.84 | m <sup>2</sup> | 1 | b | 12.84 |
| 4 | N | 균열 | 0.1 | 0.6 | - | 0.60 | m | 1 | b | 0.60 |
| 6 | N | 균열 | 0.1 | 0.7 | - | 0.70 | m | 1 | b | 0.70 |
| 7 | N | 균열 | 0.1 | 1.0 | - | 1.00 | m | 1 | b | 1.00 |
| 8 | P | 균열 | 0.1 | 0.5 | - | 0.50 | m | 1 | b | 0.50 |
| 9 | N | 균열 | 0.2 | 2.7 | - | 2.70 | m | 1 | b | 2.70 |
| 10 | N | 균열 | 0.1 | 1.2 | - | 1.20 | m | 1 | b | 1.20 |

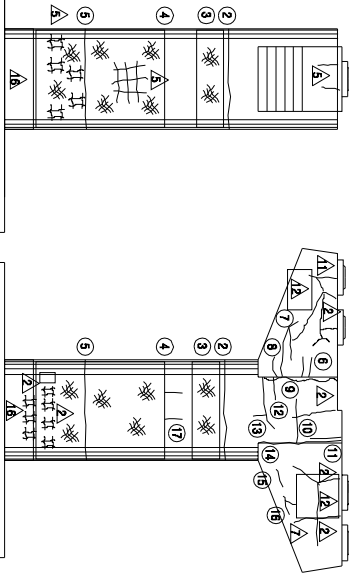
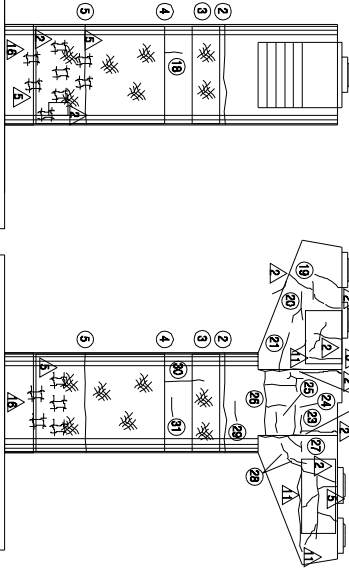
| 번호 | 구(P) | 신(N) | 손상내용 | 손상현황 | | | | | 결함 | | 비고 |
|---|---|---|---|---|---|---|---|---|---|---|---|
| 1 | P | N | 균열 | 0.3 | 1.2 | - | 1.20 | m | 1 | b | 1.20 |
| 2 | N | N | 시공이음 균열 | 0.3 | 10.7 | - | 10.70 | m | 1 | c | 10.70 |
| 3 | N | N | 방수균열 | - | 10.7 | 1.2 | 12.84 | m | 1 | b | 12.84 |
| 4 | N | N | 방수균열 | - | 10.7 | 9.6 | 102.72 | m | 1 | b | 102.72 |
| 5 | N | N | 시공이음 균열 | 0.3 | 10.7 | - | 10.70 | m | 1 | c | 10.70 |
| 6 | N | N | 균열 | 0.1 | 0.5 | - | 0.50 | m | 2 | b | 1.00 |
| 7 | N | N | 균열 | 0.1 | 4.0 | - | 4.00 | m | 1 | b | 4.00 |
| 8 | N | N | 균열 | 0.1 | 0.5 | - | 0.50 | m | 1 | b | 0.50 |
| 9 | P | P | 균열 | 0.3 | 1.0 | - | 1.00 | m | 1 | c | 1.00 |
| 10 | N | N | 균열 | 0.1 | 2.0 | - | 2.00 | m | 1 | b | 2.00 |
| 11 | P | P | 보수부 채움균열 | 0.1 | 1.5 | - | 1.50 | m | 1 | b | 1.50 |

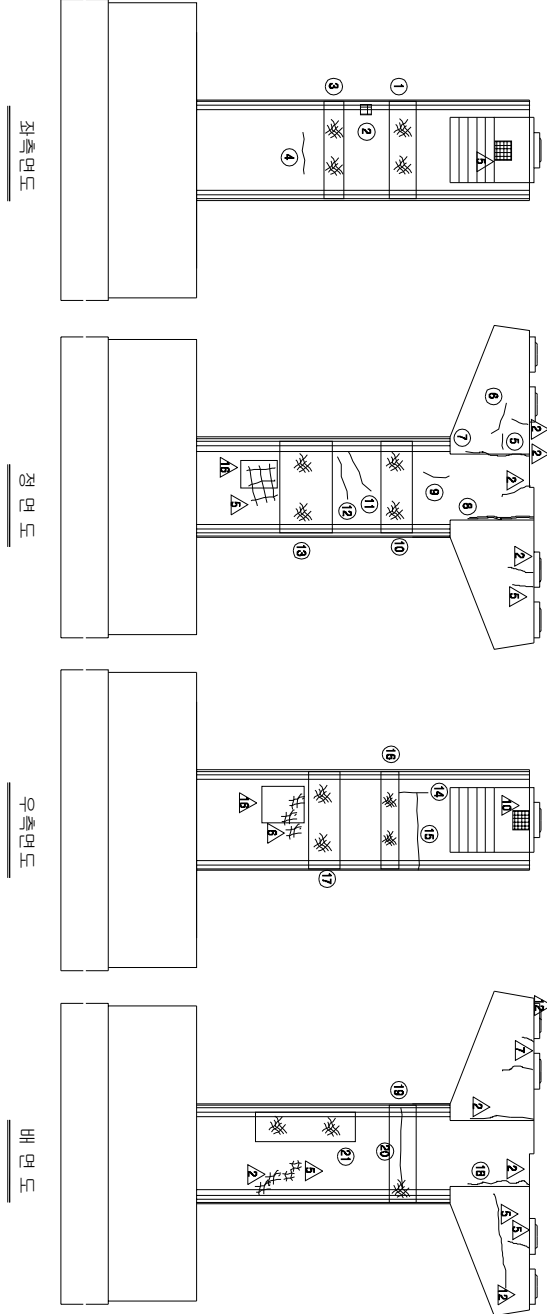
| 번호 | 구(P) | 신(N) | 손상내용 | 손상현황 | | | 결함 | | 손상 | 비고 |
|---|---|---|---|---|---|---|---|---|---|---|
| 1 | N | | 양상균열 | - | 2.5 | 1.5 | 3.75 | m <sup>2</sup> | 1 | b |
| 3 | N | | 양상균열 | - | 2.5 | 1.0 | 2.50 | m <sup>2</sup> | 1 | b |
| 4 | N | | 균열 | 0.1 | 1.2 | - | 1.20 | m | 1 | b |
| 5 | N | | 균열 | 0.1 | 0.5 | - | 0.50 | m | 1 | b |
