# 제 출 문

귀사와 2015년 8월 5일자로 계약을 체결한 “2015년 하반기 시설물 안전점검 용역(2구간 정밀안전진단)”을 성실히 수행하고 덕산교(대구, 부산)의 결과를 본 보고서에 수록하여 부속자료와 함께 제출합니다.

## 덕산교(대구) 정밀안전진단 결과표

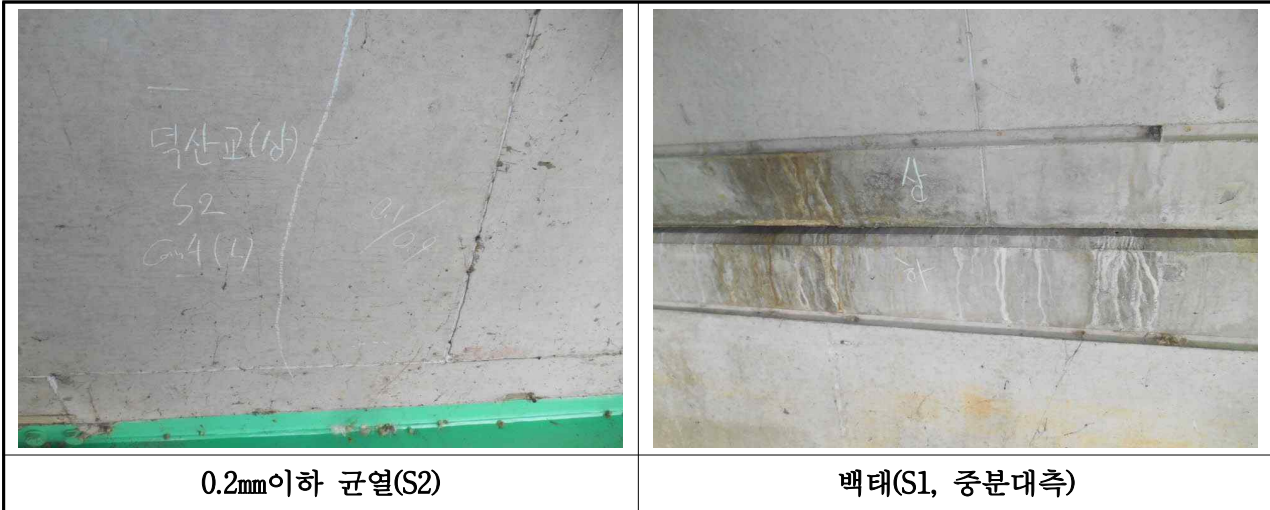
【사진 3.2.2】 바닥판 손상현황(대구)

| 구 분 | | 주요결함 및 외관조사 결과 | 검토의견 |
|---|---|---|---|
| 바닥판 | | •일부 구간에 균열, 백태 손상이 조사됨 | •바닥판 하면의 종·횡방향 균열은 균열폭이 0.2mm 이하로 균열폭이 작고, 발생위치가 일정한 패턴없이 불규칙하며, 균열 연장도 단속적으로 발생되어 온도 및 건조수축에 의한 비구조적 균열로 판단되므로 내구성 확보를 위해 표면처리가 바람직함 |

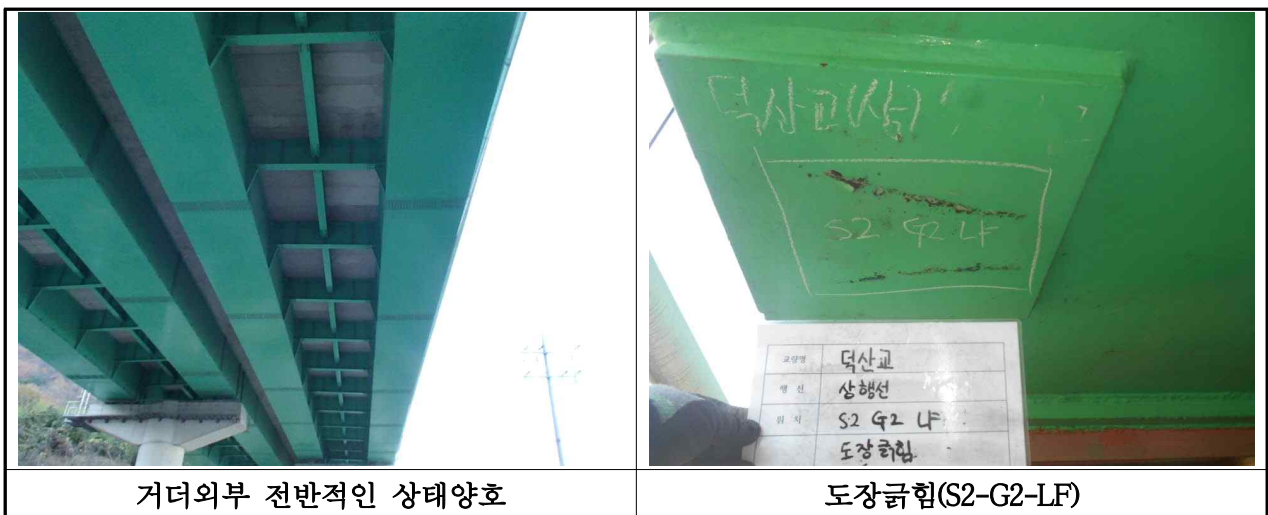
【사진 3.2.4】 강박스 거더 외부 손상현황(대구)

| 구 분 | | 주요결함 및 외관조사 결과 | 검토의견 |
|---|---|---|---|
| | 외부 | •일부 구간에 도장긁힘, 도장박리/녹발생 등의 손상이 조사됨 | •도장 녹발생은 장기적으로 단면감소 등의 위대한 영향을 미칠 수 있으므로 도장긁힘, 도장박리/녹발생 손상은 내구성 확보를 위해 녹제거 후 재도장 실시가 바람직함 |

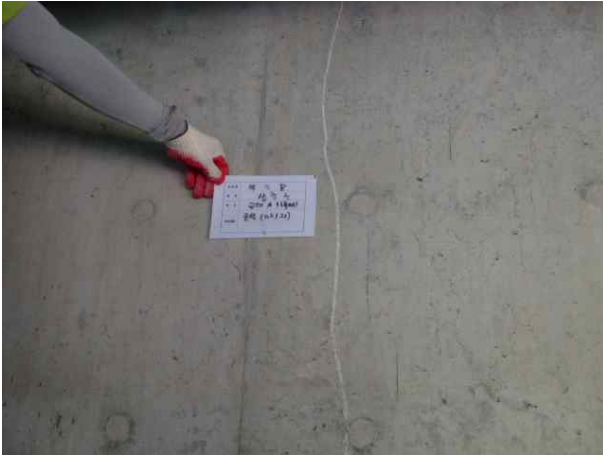
| 구 분 | | 주요결함 및 외관조사 결과 | 검토의견 |
|---|---|---|---|
| 교대 | | •균열 | •온도 및 건조수축에 의한 비구조적 균열로 내구성 확보를 위해 표면처리가 바람직함 |

| 0.2mm 균열(A1 흉벽부) | 체수흔적/누수오염(A1 교좌면) |

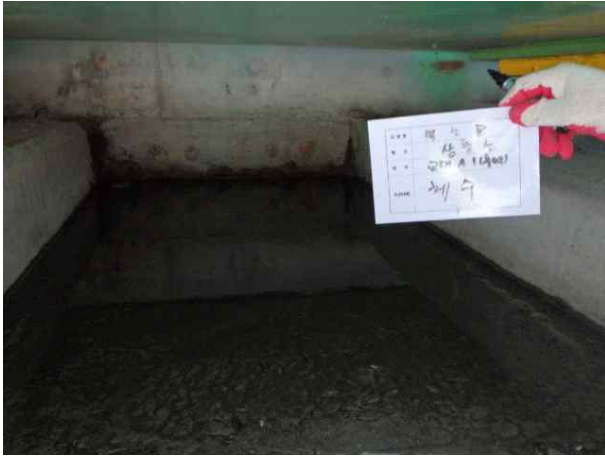
| 구 분 | | 주요결함 및 외관조사 결과 | 검토의견 |
|---|---|---|---|
| | | •채수혼적/누수오염, 폐콘크리트 퇴적 | •채수혼적/누수오염은 2014년 신축이음장치 교체를 고려할 때, 신축이음 본체 및 고무재에서 누수라기 보다는 급속시공에 따른 후타재와 교대 홍벽 상단 콘크리트와의 일체미흡에 의한 손상으로 추정되므로 향후, 포장면 절개 후 후타재와 홍벽 접속시공부에 대해 충진 또는 방수 실시가 바람직하며, 폐콘크리트 퇴적은 원활한 유지관리를 위해 제거 및 청소가 바람직함 |

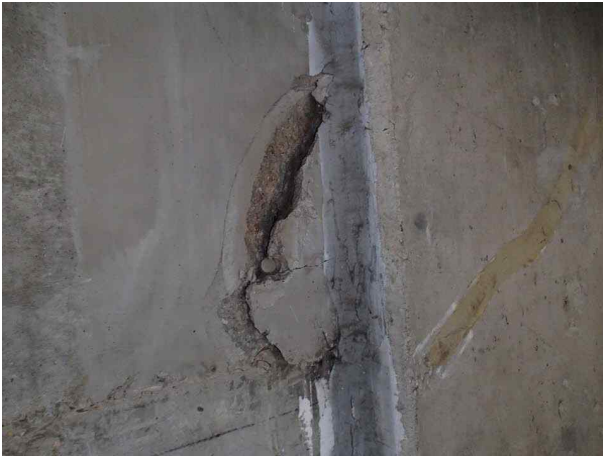
| 구 분 | | 주요결함 및 외관조사 결과 | 검토의견 |
|---|---|---|---|
| | | •박락 | •날개벽 연단 모서리부의 품질불량 개소에 발생된 손상으로 장기 공용시 손상확대가 우려되므로 단면보수가 필요함 |

| 파손(A1 날개벽부) | 보호블럭 침하/이격(A1 교대 전면부) |

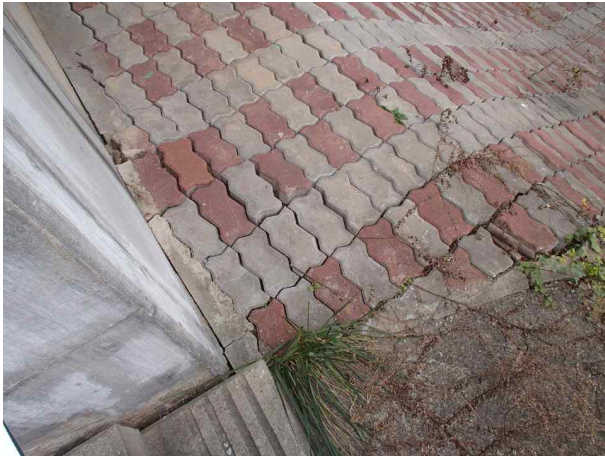
| 구 분 | | 주요결함 및 외관조사 결과 | 검토의견 |
|---|---|---|---|
| | | •법면보호블럭 침하/이격, A2측 법면 상단 콘크리트 마감부 이격/침하 | •법면부 다짐한계에 따른 손상으로 손상정도는 경미한 것으로 조사되어 주의관찰이 바람직함 |

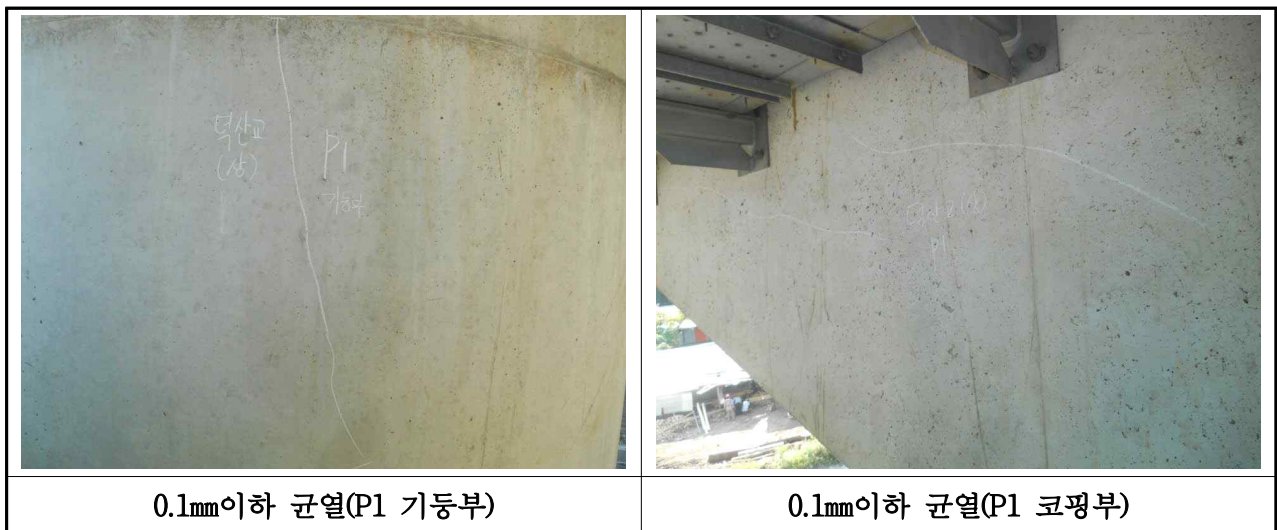
【사진 3.2.9】 교각 손상현황(대구)

| 구 분 | 주요결함 및 외관조사 결과 | 검토의견 |
|---|---|---|
| 교각 | •전반적으로 양호한 상태로 조사되었으나, 일부 구간에 망상균열, 균열 등의 손상이 조사됨 | •온도 및 건조수축에 의한 비구조적 균열로 내구성 확보를 위해 표면처리가 바람직함 |

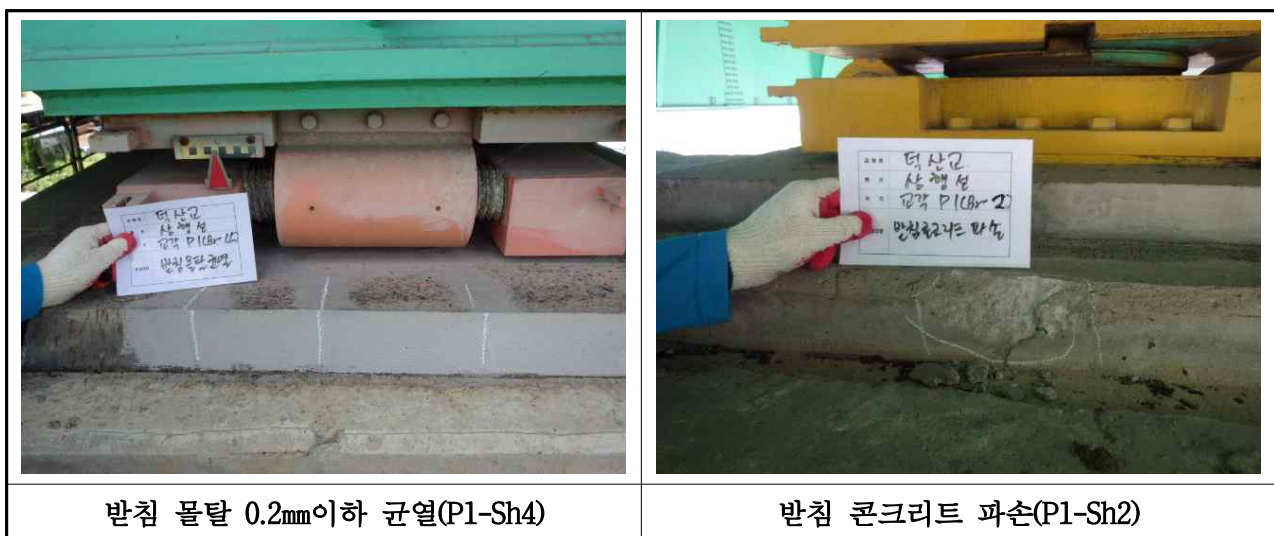
【사진 3.2.11】 교량받침 손상현황(대구)

| 구 분 | 주요결함 및 외관조사 결과 | 검토의견 |
|---|---|---|
| 교량받침 | •받침콘크리트의 국부적인 파손 | •외적 요인, 시공미흡에 의한 손상으로 내구성 확보를 위해 단면보수가 필요함 |
| | •받침몰탈의 균열 등의 손상이 조사됨 | •온도 및 건조수축에 의한 0.2mm이하 균열로 표면처리가 바람직함 |

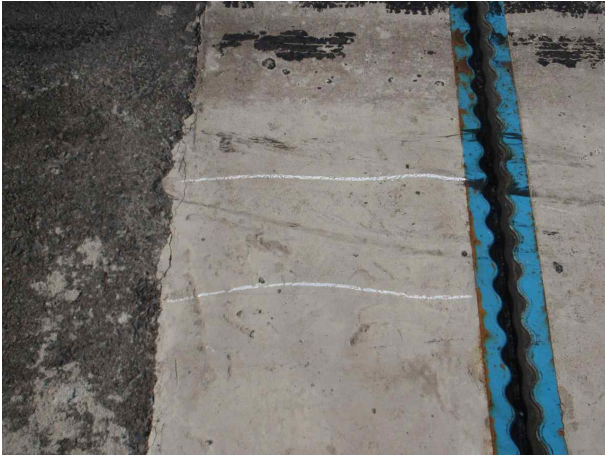
| 구 분 | 주요결함 및 외관조사 결과 | 검토의견 |
|---|---|---|
| | •후타재 균열 | •0.2mm이하 균열은 급속시공 및 조기차량 통행 등 제한적 시공여건에 의해 발생된 손상으로 손상정도가 경미하여 주의관찰이 바람직하며 향후, 손상확대시 보수가 필요함 |

| 0.2mm 후타재 균열(A1) | 차수판 앵커볼트 탈락(A1) |

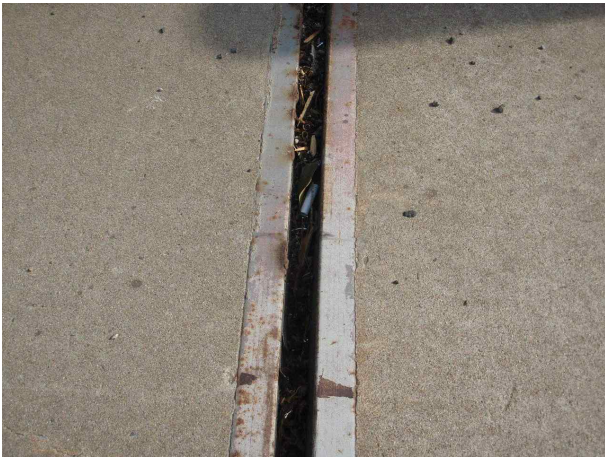
| 신축유간 이물질퇴적(A2) | 0.2mm 후타재 균열(A2) |

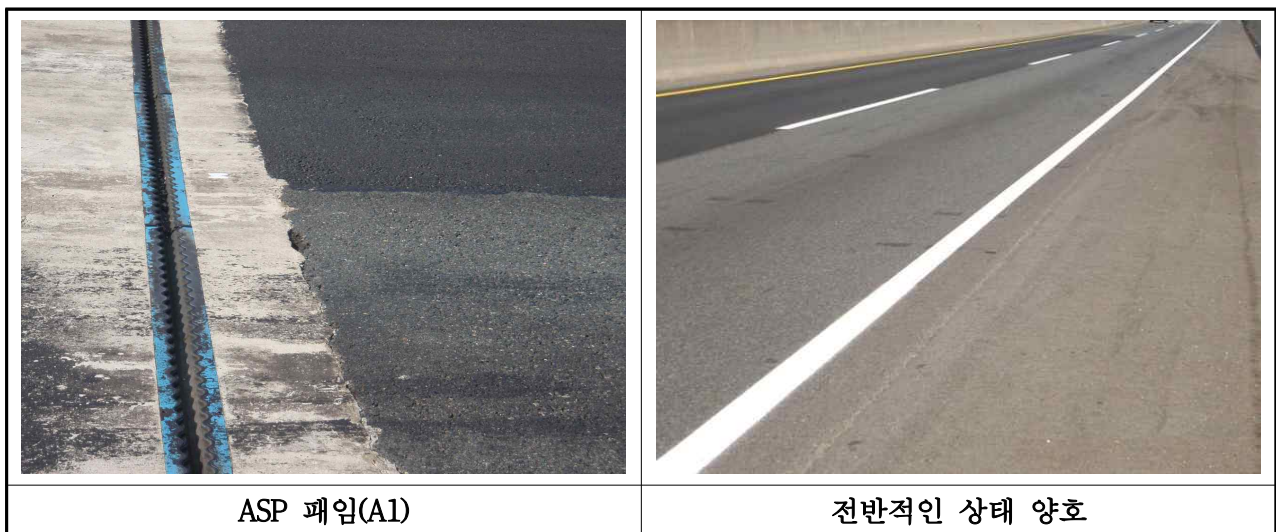
【사진 3.2.16】 교면포장 손상현황(대구)

| 구 분 | 주요결함 및 외관조사 결과 | 검토의견 |
|---|---|---|
| 교면포장 | •아스콘 패임, 소성변형 등의 손상이 조사됨 | •본 교량의 교면포장은 주기적인 보수작업으로 주행성을 크게 저해할 만한 손상은 조사되지 않음<br>•전반적으로 양호한 상태이며, 손상정도가 경미하여 손상확대 여부 및 도로보수 계획에 따라 적절한 시기에 보수실시가 바람직함 |

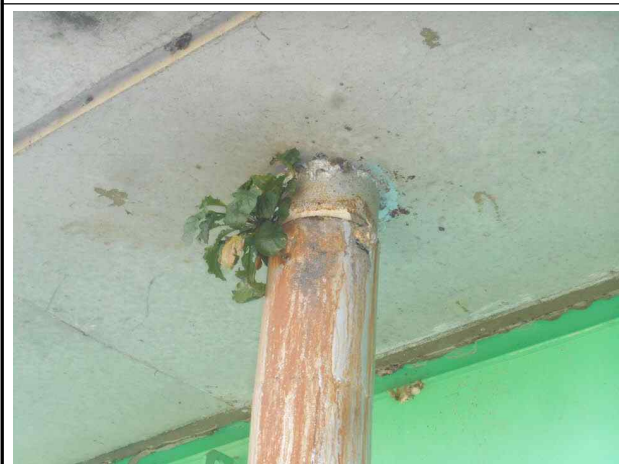
| 구 분 | 주요결함 및 외관조사 결과 | 검토의견 |
|---|---|---|
| 배수시설 | •배수구 막힘 및 배수관 막힘/월류 | •하부구조 열화 등 주변부에 대해 2차 손상발생 가능성이 있으므로 원활히 배수처리를 위해 배수관 청소가 바람직함 |

| <p>배수관 막힘/월류(S1)</p> | <p>전반적인 배수관 상태 양호</p> |

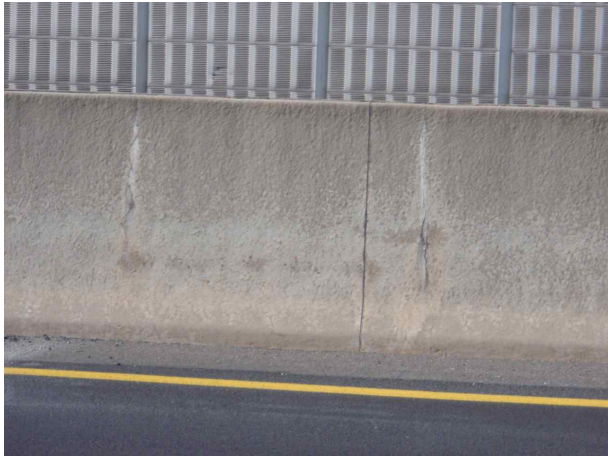
| 구 분 | 주요결함 및 외관조사 결과 | 검토의견 |
|---|---|---|
| 난간<br>(방호벽) | •일부구간에 수평 및 수직균열, 균열부 백태, 망상균열, 파손이 발생한 것으로 조사됨 | •기능 및 내구성 확보를 위해 파손 손상은 단면보수를 실시하고, 0.3mm이상 균열 및 균열부 백태 손상은 주입보수, 0.2mm이하 균열 및 망상균열은 표면처리 실시가 바람직함 |

| 중앙분리대 균열부 백태(S1) | 방호벽 수평균열(S2) |

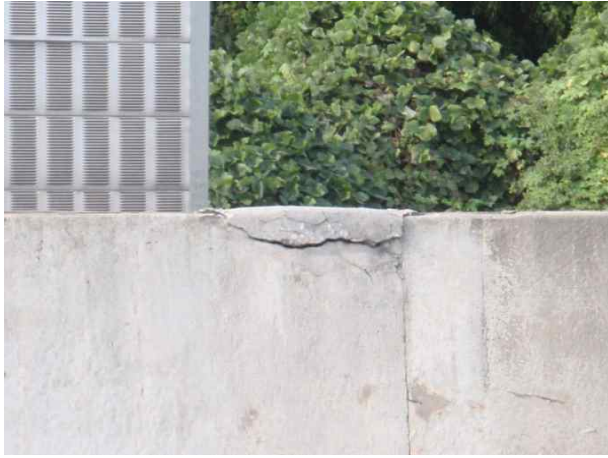
| 중앙분리대 파손(S3) | 방호벽 망상균열(S3) |

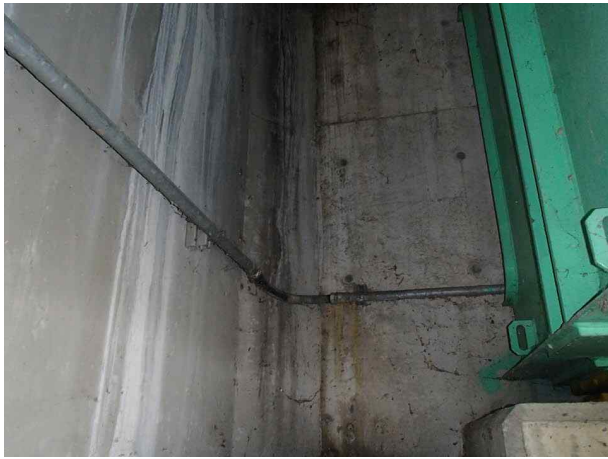
| 구 분 | 주요결함 및 외관조사 결과 | 검토의견 |
|---|---|---|
| L형 옹벽 | •누수흔적 및 백태 | •중앙분리대 이격부를 통한 누수에 의한 표면부 손상으로 구조물의 내구성 확보를 위해 표면처리 실시 및 중앙분리대 이격부 실링보수가 바람직함 |

| L형 옹벽부 백태 | L형 옹벽 신축이음부 실런트 열화 |

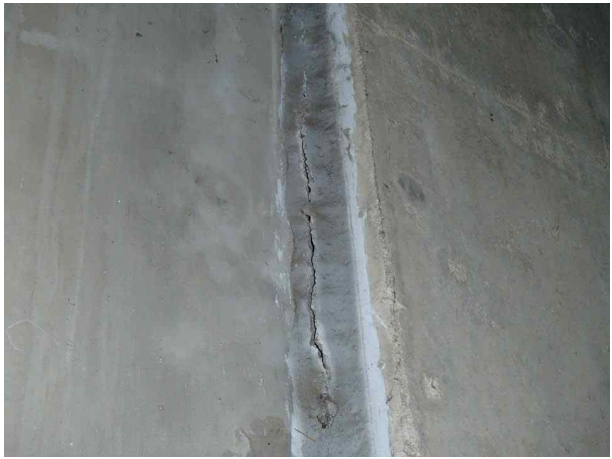
| 구 분 | 주요결함 및 외관조사 결과 | 검토의견 |
|---|---|---|
| | •신축이음부 실린트 열화 등의 손상이 조사됨 | •신축이음부 실린트 열화는 경미한 손상으로 단기적인 보수는 필요없을 것으로 판단됨 |

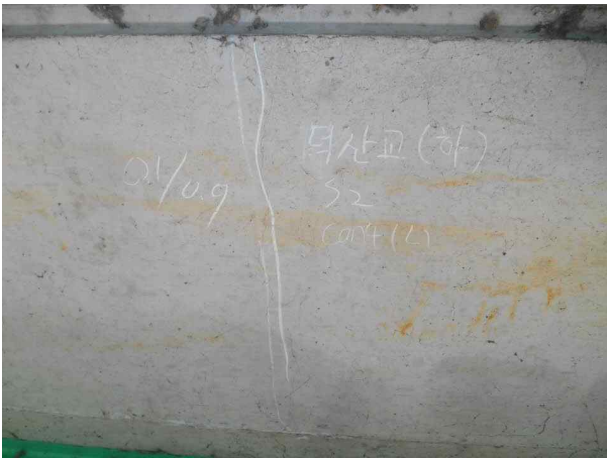
| 구 분 | | 주요결합 및 외관조사 결과 | 검토의견 |
|---|---|---|---|
| 바닥판 | | •일부 구간에 균열, 백태 손상이 조사됨 | •바닥판 하면의 중·횡방향 균열은 균열폭이 0.2mm 이하로 균열폭이 작고, 발생위치가 일정한 패턴없이 불규칙하며, 균열 연장도 단속적으로 발생되어 온도 및 건조수축에 의한 비구조적 균열로 판단되므로 내구성 확보를 위해 표면처리가 바람직함 |

| 0.2mm이하 균열(S2) | 중분대측 백태(S2) |

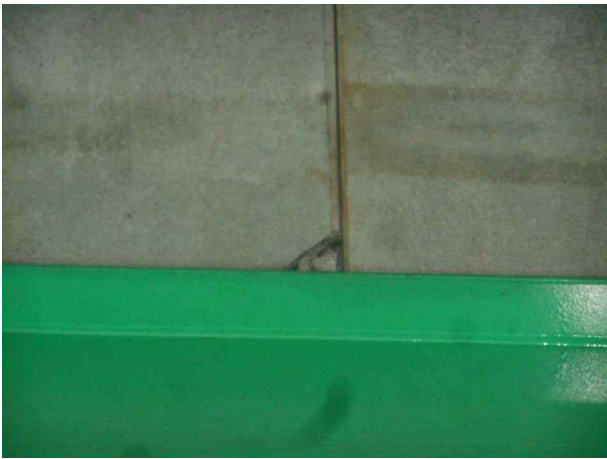
| 구 분 | | 주요결합 및 외관조사 결과 | 검토의견 |
|---|---|---|---|
| | | •국부적인 파손 | •파손 손상은 품질 불량 위치의 손상으로 내구성 확보를 위해 열화된 콘크리트 제거 후 단면보수가 바람직함 |

| LB - DECK 파손(S1) | 콘크리트 파손(S3) |

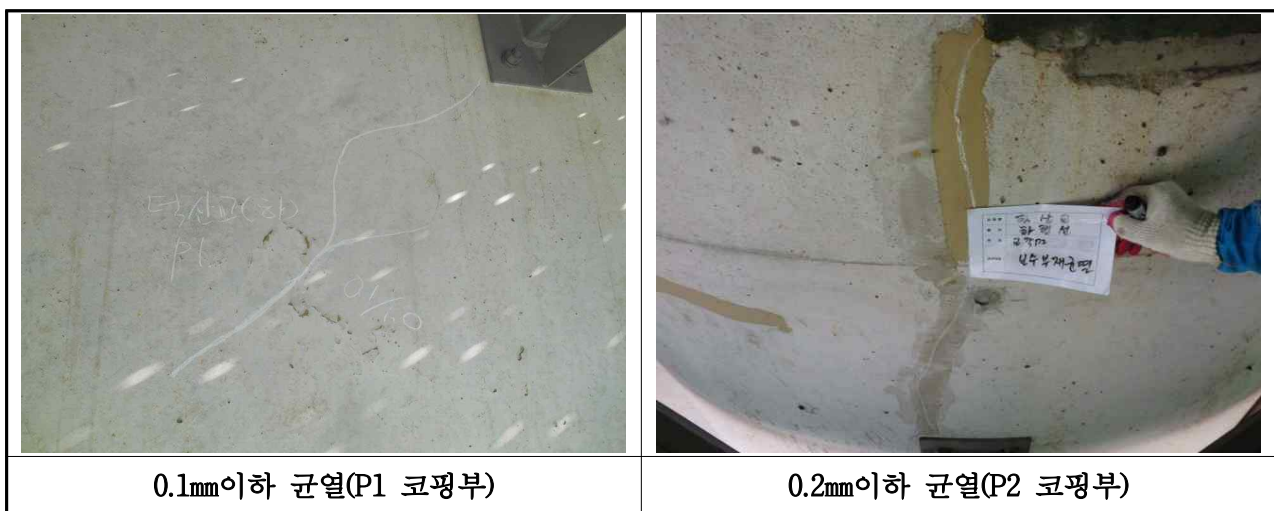
| 구 분 | | 주요결합 및 외관조사 결과 | 검토의견 |
|---|---|---|---|
| 교각 | | •전반적으로 양호한 상태이며, 일부 구간에 균열 등의 손상이 조사됨 | •온도 및 건조수축에 의한 비구조적 균열로 내구성 확보를 위해 표면처리가 바람직함 |

0.1mm이하 균열(P1 코핑부)

0.2mm이하 균열(P2 코핑부)

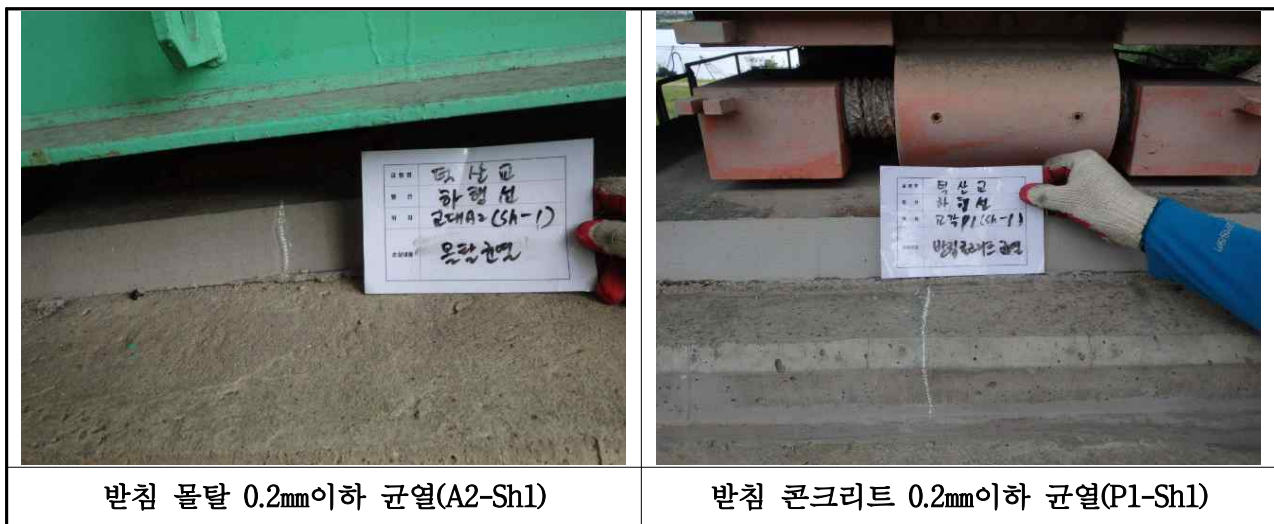
【사진 3.3.12】 교량받침 손상현황(부산)

| 상태평가 결과 및 보수보강 | | | | 상태평가 결과 : B |
|---|---|---|---|---|
| 교량받침 | | b | - 반침 몰탈/콘크리트 균열 (Cw:0.2mm이하) | - 지속관찰 |

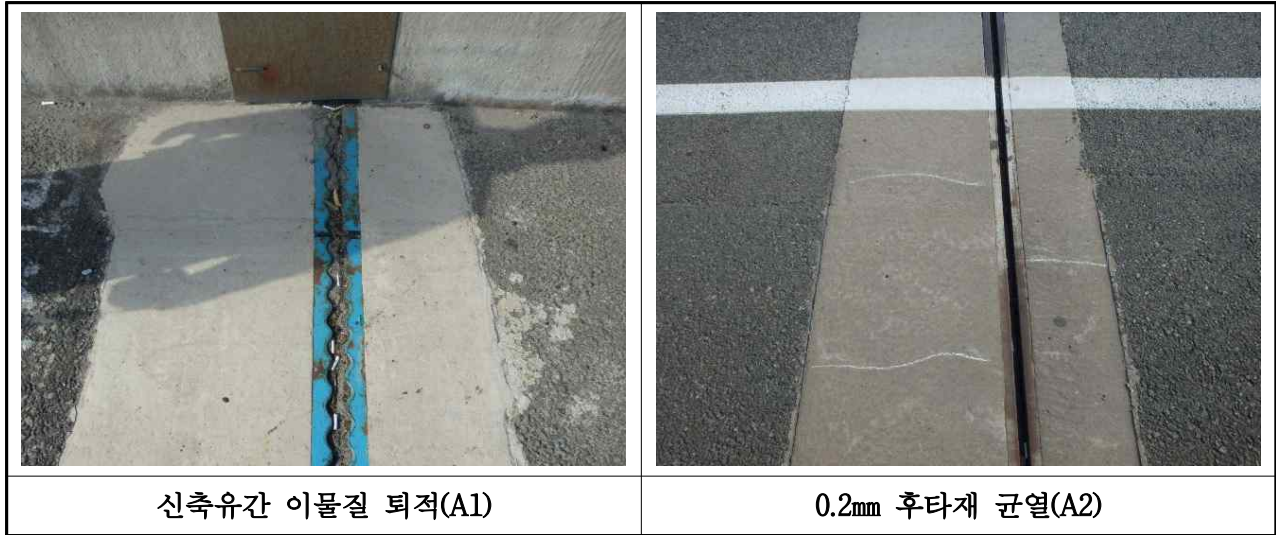
【사진 3.3.14】 신축이음장치 손상현황(부산)

| 위 치 | 구 분 | 손상내용 | 비고 |
|---|---|---|---|
| A1 | Monocell Joint<br>(No.100) | <ul style="list-style-type: none"> <li>■ 신축이음 본체 유간부 토사퇴적(L=3.0m)</li> <li>■ 차수판 앵커볼트 탈락(2개소)</li> <li>■ 신축이음 하부 누수(L=11.3m)</li> </ul> | |
| A2 | Rail Joint<br>(No.80) | <ul style="list-style-type: none"> <li>■ 후타재 균열(0.2mm이하, L=10.2m)</li> </ul> | |

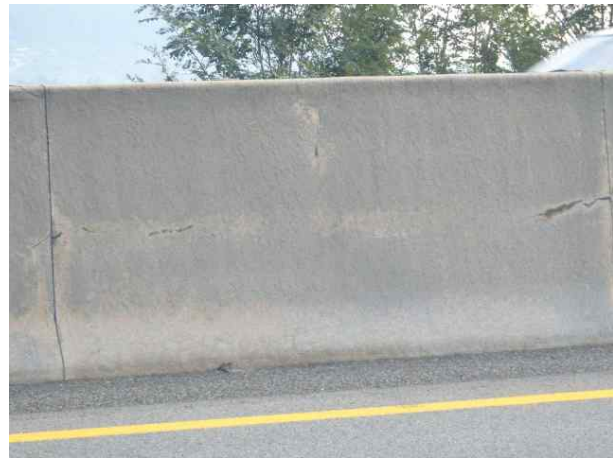
| 중앙분리대 균열부 백태(S1) | 중앙분리대 균열부 백태(S3) |

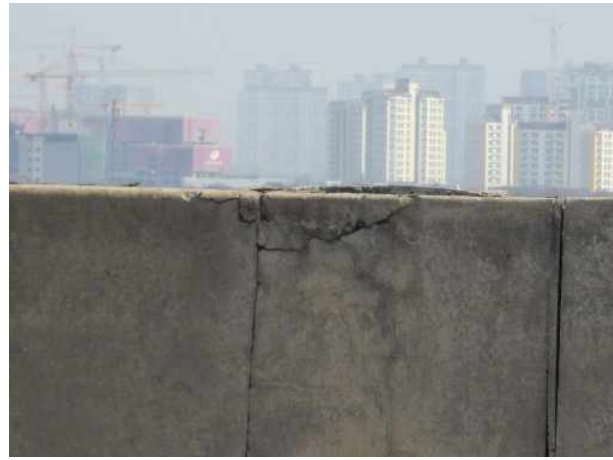
| 중앙분리대 파손(S3) | 방호벽 단차(S1) |
