10 : 덕산교 - 교대 시.종점부 L형 옹벽

| 용역명 | 2015년 하반기 시설물 안전점검용역(2구간 정밀안전진단) |
| 도면번호 | 023 |

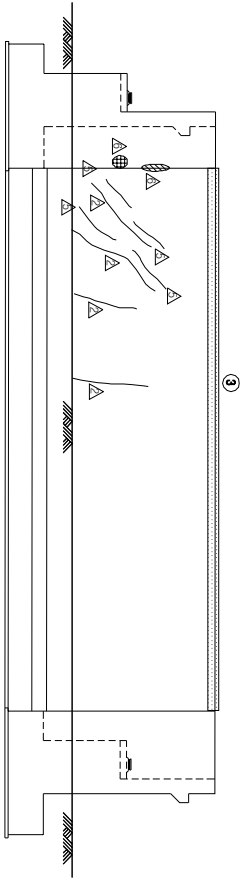
시점부(시측) L형 옹벽

| 손상 현황 표 | | | | | | | | | |
|---|---|---|---|---|---|---|---|---|---|
| 1 | P | | 설관트레싱 | - | 5.0 | - | 5.00 | m | 1 |
| 2 | P | | 배터(누수출격) | - | 0.1 | 18.1 | 1.81 | m | 1 |
| 3 | P | | 배터(누수출격) | - | 0.1 | 18.1 | 1.81 | m | 1 |
