10 : 덕산교(대구) - 교면포장 S1

| 용역명 | 2015년 하반기 시설물 안전점검용역(2구간 정밀안전진단) |
| 발주처 | 신대구부산고속도로주식회사 |
| 용역사 | GC (주) 동우기술단 |

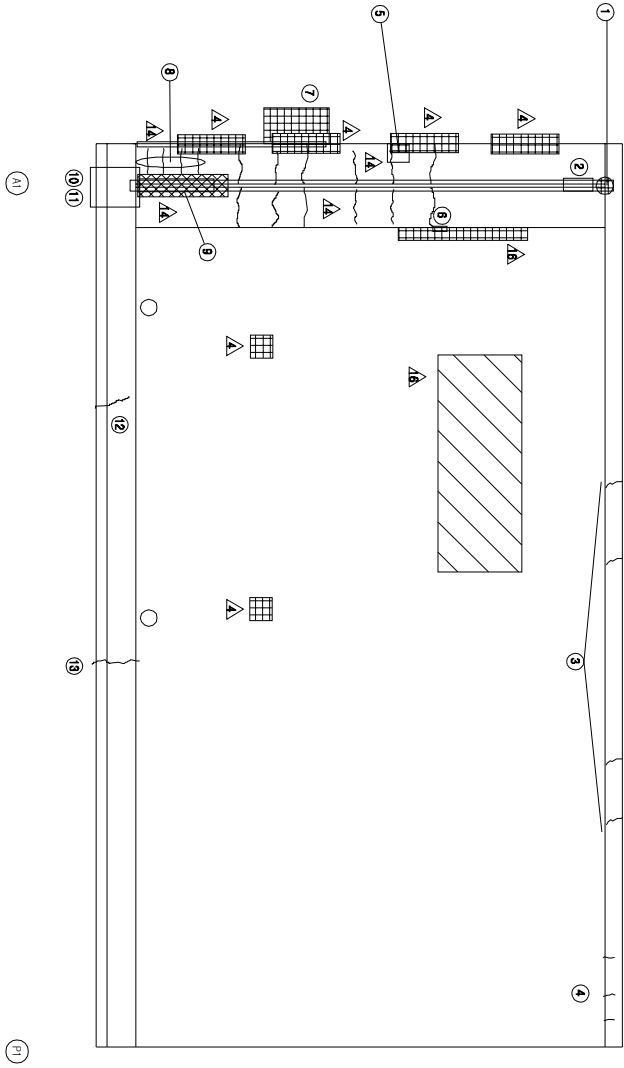
| 번호 | 구(P) | 신(N) | 손상내용 | 손상현황 | | | | | | 결함 | | 손상<br>비고 |
|---|---|---|---|---|---|---|---|---|---|---|---|---|
| 1 | P | 치수판 앵커볼트 탈락 | - | - | - | 1.00 | EA | 3 | b | 3.00 | | |
| 2 | N | 유간부 토사침적 | - | 1.0 | - | 1.00 | m | 1 | b | 1.00 | | |
| 3 | P | 균열 | 0.2 | 5.0 | - | 5.00 | m | 1 | b | 5.00 | | |
| 4 | P | 균열 | 0.2 | 3.6 | - | 3.60 | m | 1 | b | 3.60 | | |
| 5 | P | 후타재 파손 | - | 0.2 | 0.3 | 0.06 | m <sup>2</sup> | 1 | c | 0.06 | | |
| 6 | N | 아스콘 파손 | - | 0.1 | 0.3 | 0.03 | m <sup>2</sup> | 1 | b | 0.03 | | |
| 7 | P | 아스콘 소성변형 | - | 0.5 | 1.0 | 0.50 | m <sup>2</sup> | 1 | b | 0.50 | | |
| 8 | N | 후타재 균열 | 0.1 | 0.5 | - | 0.50 | m | 4 | b | 2.00 | | |
| 9 | N | 유간부 토사침적 | - | 3.0 | - | 3.00 | m | 1 | b | 3.00 | | |
| 10 | P | 치수판 앵커볼트 탈락 | - | - | - | 1.00 | EA | 10 | b | 10.0 | | |
| 11 | P | 치수판 앵커볼트 탈락(나트) | - | - | - | 1.00 | EA | 1 | b | 1.00 | | |
| 12 | P | 균열 | 0.2 | 3.0 | - | 3.00 | m | 1 | b | 3.00 | | |
| 13 | P | | 0.2 | 3.0 | - | 3.00 | m | 1 | b | 3.00 | | |

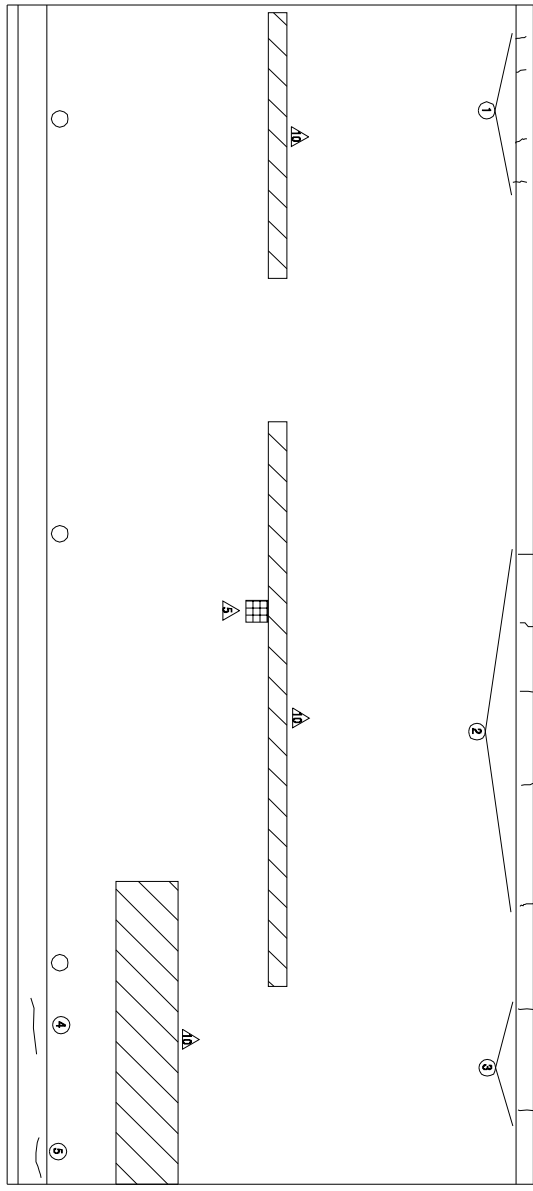
1D : 덕산교(대구) - 교면포장 S2

| 번호 | 신(N)<br>구(P) | 손상내용 | 손상현황 | | | | | | 결함 | | 비고 |
|---|---|---|---|---|---|---|---|---|---|---|---|
| 1 | P | 균열 | 0.2 | 4.8 | - | 4.80 | m | 1 | b | 4.80 | |
| 2 | P | 균열 | 0.2 | 2.0 | - | 2.00 | m | 1 | b | 2.00 | |
| 3 | P | 균열 | 0.2 | 3.0 | - | 3.00 | m | 1 | b | 3.00 | |
| 4 | P | 균열 | 0.2 | 1.5 | - | 1.50 | m | 1 | b | 1.50 | |
| 5 | N | 균열 | 0.2 | 0.5 | - | 0.50 | m | 1 | b | 0.50 | |

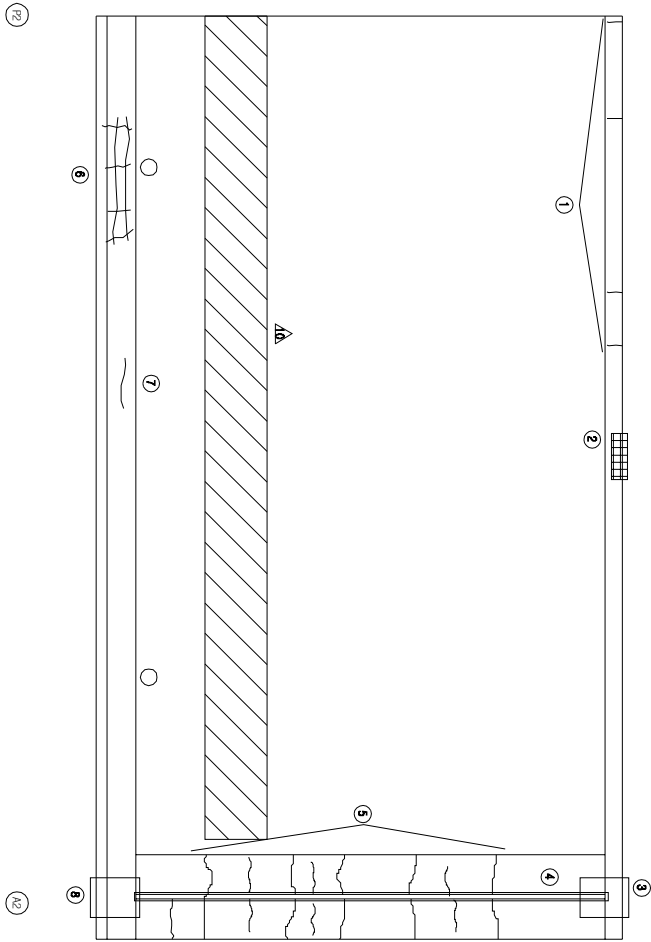
10 : 덕산교(대구) - 교면포장 S3

| 번호 | 신(N)<br>구(P) | 손상내용 | 손상현황 | | | | | 결함 | | 비고 |
|---|---|---|---|---|---|---|---|---|---|---|
| 1 | P | 균열 | 0.2 | 3.0 | - | 3.00 | m | 1 | b | 3.00 |
| 2 | P | 파손 | - | 0.5 | 0.7 | 0.35 | m | 1 | b | 0.35 |
| 3 | N | 저수면 양카탈트 물막 | - | - | - | 1.00 | EA | 1 | b | 1.00 |
| 4 | N | 양간부 토사침적 | - | 12.0 | - | 12.00 | m | 1 | b | 12.00 |
| 5 | P | 후타재 균열 | 0.2 | 6.6 | - | 6.60 | m | 1 | b | 6.60 |
| 6 | P | 방상균열 | - | 4.0 | 0.2 | 0.80 | m | 1 | b | 0.80 |
| 7 | N | 균열 | 0.2 | 0.6 | - | 0.60 | m | 1 | b | 0.60 |
| 8 | P | 저수면 양카탈트 물막(나트) | - | - | - | 1.00 | EA | 1 | b | 1.00 |

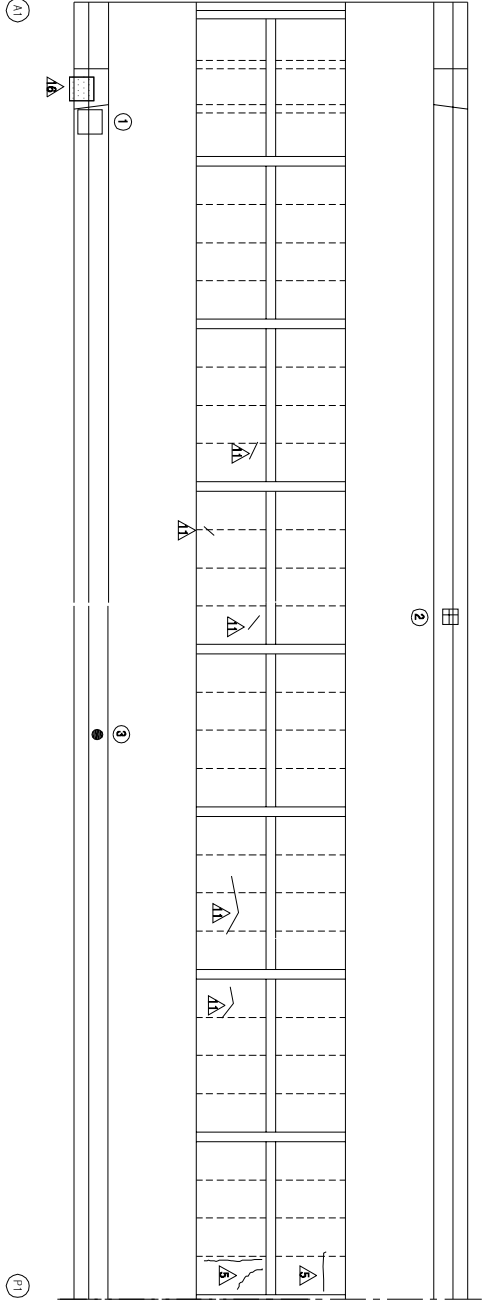
10 : 덕산교(대구) - 슬래브하면 S1

| 번호 | 구(P) | 신(N) | 손상내용 | 손상현황 | | | | 결함 | | 손상 | 비고 |
|---|---|---|---|---|---|---|---|---|---|---|---|
| 1 | P | | 배수관 연결부 손상 | - | - | - | 1.00 | EA | 1 | c | 1.00 |
| 2 | N | | 배수관 연결부 손상 | - | 0.3 | 0.09 | m | 1 | b | 0.09 | |
| 3 | N | | 배수관 연결부 손상 | - | - | - | 1.00 | EA | 1 | c | 1.00 |

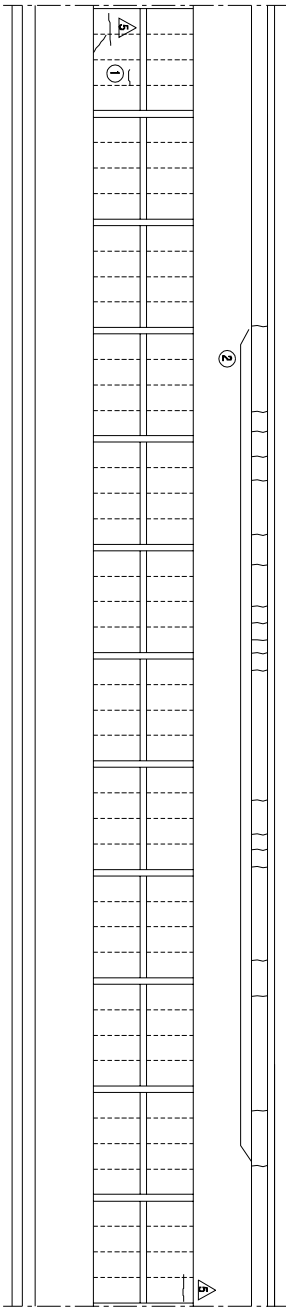
ID : 덕산교(대구) - 슬래브하면 S2

| 번호 | 신(N)<br>구(P) | 손상내용 | 손상현황 | | | | 결함 | | 손상<br>비고 |
|---|---|---|---|---|---|---|---|---|---|
| 1 | P | 균열 | 0.1 | 0.9 | - | 0.90 | m | 2 | b<br>1.80 |
| 2 | N | 균열 | 0.1 | 0.9 | - | 0.90 | m | 20 | b<br>18.00 |

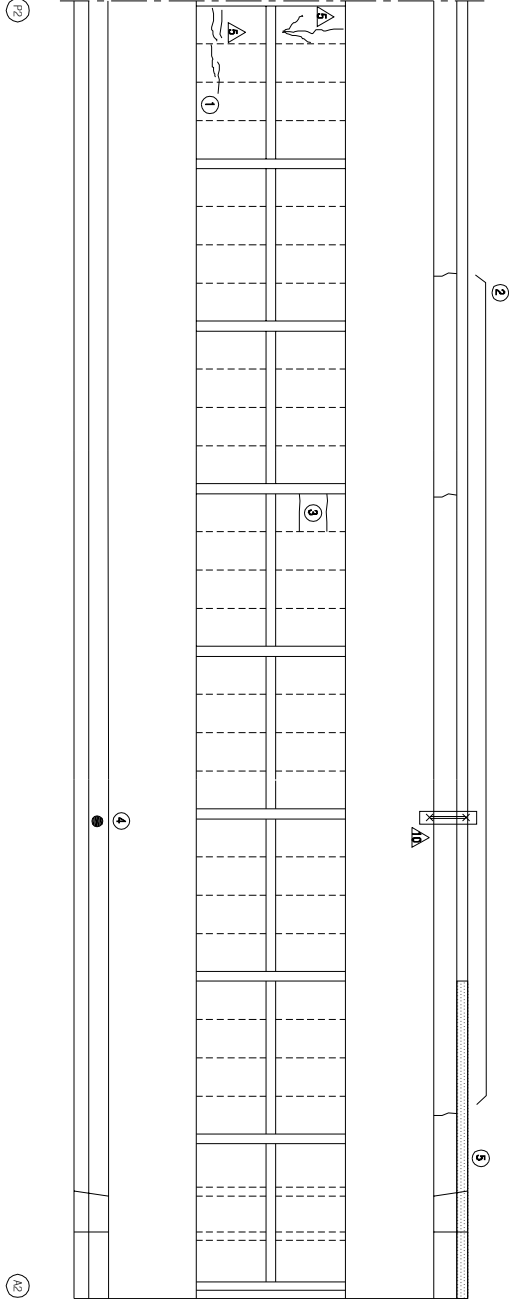
ID : 덕산교(대구) - 슬래브하면 S3

| 번호 | 신(N)<br>구(P) | 손상내용 | 손상현황 | | | | | 결함 | | 비고 |
|---|---|---|---|---|---|---|---|---|---|---|
| 1 | P | 균열 | 0.1 | 0.8 | - | 0.80 | m | 1 | b | 0.80 |
| 2 | N | 균열 | 0.1 | 0.8 | - | 0.80 | m | 3 | b | 2.40 |
| 3 | N | 균열 | 0.1 | 1.2 | - | 1.20 | m | 2 | b | 2.40 |
| 4 | N | 배수관 연결부 설치불량 | - | - | - | 1.00 | EA | 1 | c | 1.00 |
| 5 | N | 누수오염 | - | 10.0 | 0.3 | 3.00 | m <sup>2</sup> | 1 | b | 3.00 |

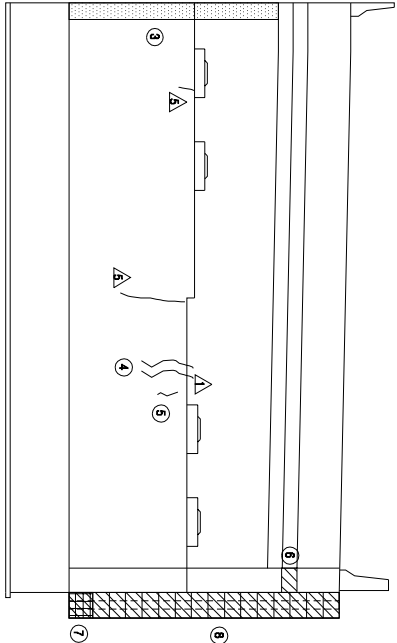
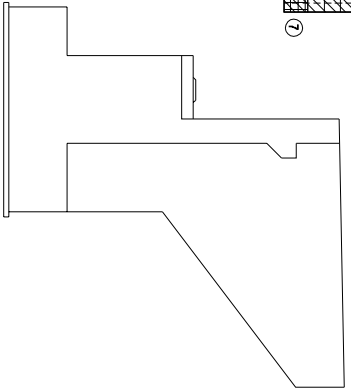
| 번호 | 구(P) | 신(N) | 손상내용 | 손상현황 | | | | 결함 | | 손상 | 비고 |
|---|---|---|---|---|---|---|---|---|---|---|---|
| 3 | P | | 누수오염 | - | 0.4 | 5.0 | 2.00 | m <sup>2</sup> | 1 | b | 2.00 |

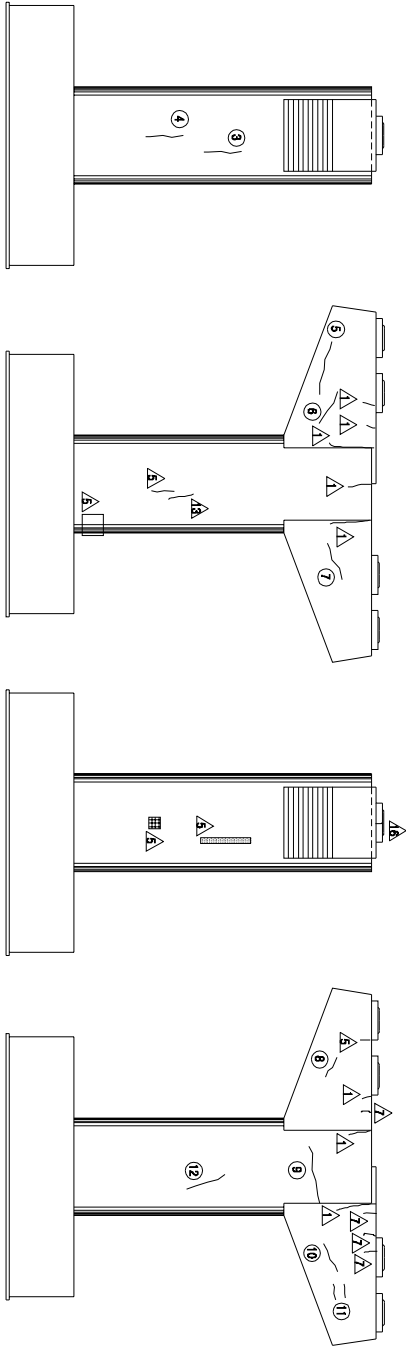
| 번호 | 신(N)<br>구(P) | 손상내용 | 손상현황 | | | | | | 결함 | | 비고 |
|---|---|---|---|---|---|---|---|---|---|---|---|
| 3 | N | 균열 | 0.1 | 0.8 | - | 0.80 | m | 1 | b | 0.80 | |
| 4 | N | 균열 | 0.1 | 0.8 | - | 0.80 | m | 1 | b | 0.80 | |
| 5 | N | 균열 | 0.1 | 2.0 | - | 2.00 | m | 1 | b | 2.00 | |
| 6 | N | 균열 | 0.1 | 1.2 | - | 1.20 | m | 1 | b | 1.20 | |
| 7 | N | 균열 | 0.1 | 1.2 | - | 1.20 | m | 1 | b | 1.20 | |
| 8 | N | 균열 | 0.1 | 0.6 | - | 0.60 | m | 1 | b | 0.60 | |
| 9 | N | 균열 | 0.1 | 1.6 | - | 1.60 | m | 1 | b | 1.60 | |
| 10 | N | 균열 | 0.1 | 1.0 | - | 1.00 | m | 1 | b | 1.00 | |
| 11 | N | 균열 | 0.1 | 0.5 | - | 0.50 | m | 2 | b | 1.00 | |
| 12 | N | 균열 | 0.1 | 1.0 | - | 1.00 | m | 1 | b | 1.00 | |

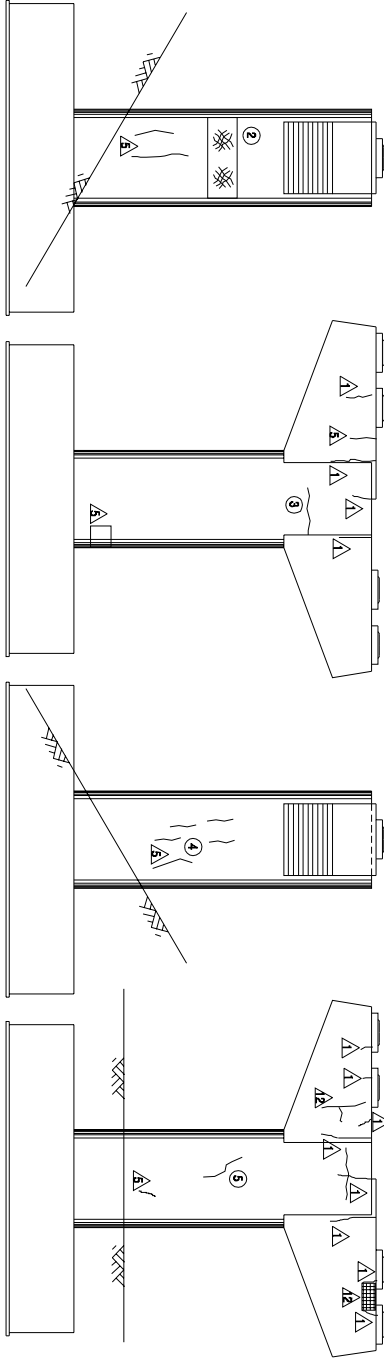
| 번호 | 신(N)<br>구(P) | 손상내용 | 손상현황 | | | | | | 결함 | | 손상<br>비고 |
|---|---|---|---|---|---|---|---|---|---|---|---|
| 2 | N | 면상 균열 | - | 2.5 | 1.2 | 3.00 | m | 1 | b | 3.00 | |
| 3 | N | 균열 | 0.1 | 1.5 | - | 1.50 | m | 1 | b | 1.50 | |
| 4 | N | 균열 | 0.1 | 1.0 | - | 1.00 | m | 4 | b | 4.00 | |
| 5 | N | 균열 | 0.1 | 1.3 | - | 1.30 | m | 1 | b | 1.30 | |
