1D : 덕산교 - 시점부 보강도 공벽

| 용역명 | 2015년 하반기 시설물 안전점검용역(2구간 정밀안전진단) |
| 발주처 | 신대구부산고속도로주식회사 |
| 용역사 | 주 동 우 기 술 단 |

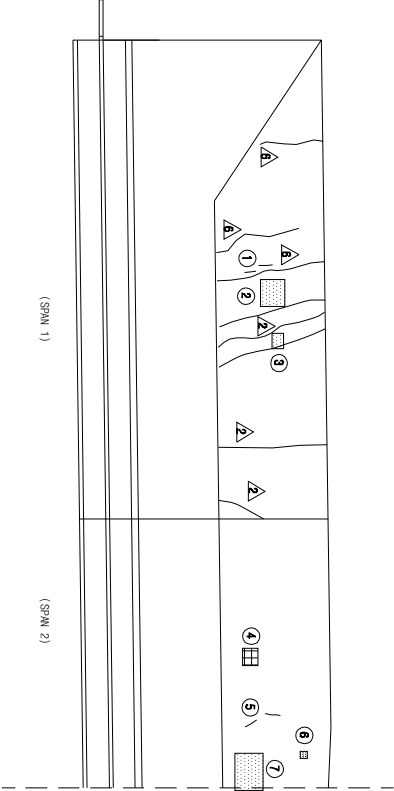
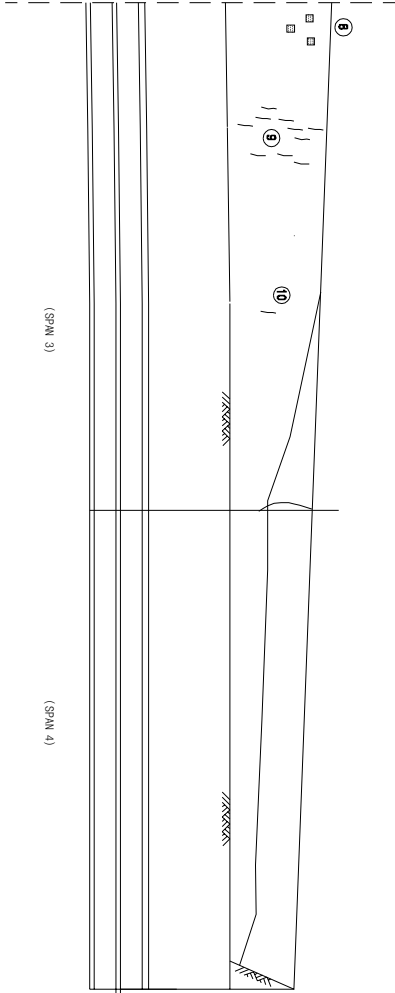
정면도

| 손상 현황 표 | | | | | | | | | | |
|---|---|---|---|---|---|---|---|---|---|---|
| 1 | N | 불특관찰 | - | - | - | 2.00 | EA | 1 | b | 2.00 |
| 2 | N | 표면오염(백태) | - | 2.0 | 2.0 | 4.00 | m <sup>2</sup> | 1 | b | 4.00 |
| 3 | N | 표면오염(백태) | - | 1.0 | 1.0 | 1.00 | m <sup>2</sup> | 1 | b | 1.00 |
| 4 | P | 불특 손상 | - | - | - | 1.00 | EA | 1 | b | 1.00 |
| 5 | N | 불특관찰 | - | - | - | 2.00 | EA | 1 | b | 2.00 |
| 6 | P | 백태 | - | 0.2 | 0.2 | 0.04 | m <sup>2</sup> | 1 | b | 0.04 |
| 7 | N | 표면오염(백태) | - | 2.0 | 1.5 | 3.00 | m <sup>2</sup> | 1 | b | 3.00 |
| 8 | P | 백태 | - | 0.2 | 0.2 | 0.04 | m <sup>2</sup> | 3 | b | 0.12 |
| 9 | P | 불특관찰 | - | - | - | 10.00 | EA | 1 | b | 10.00 |
| 10 | P | 불특관찰 | - | - | - | 1.00 | EA | 1 | b | 1.00 |
