ID : 덕산교(부산) - 교면포장 S2

| 용역명 | 2015년 하반기 시설물 안전점검용역(2구간 정밀안전진단) |
| 발주처 | 신대구부산고속도로주식회사 |
| 용역사 | 주 동 우 기 술 단 |

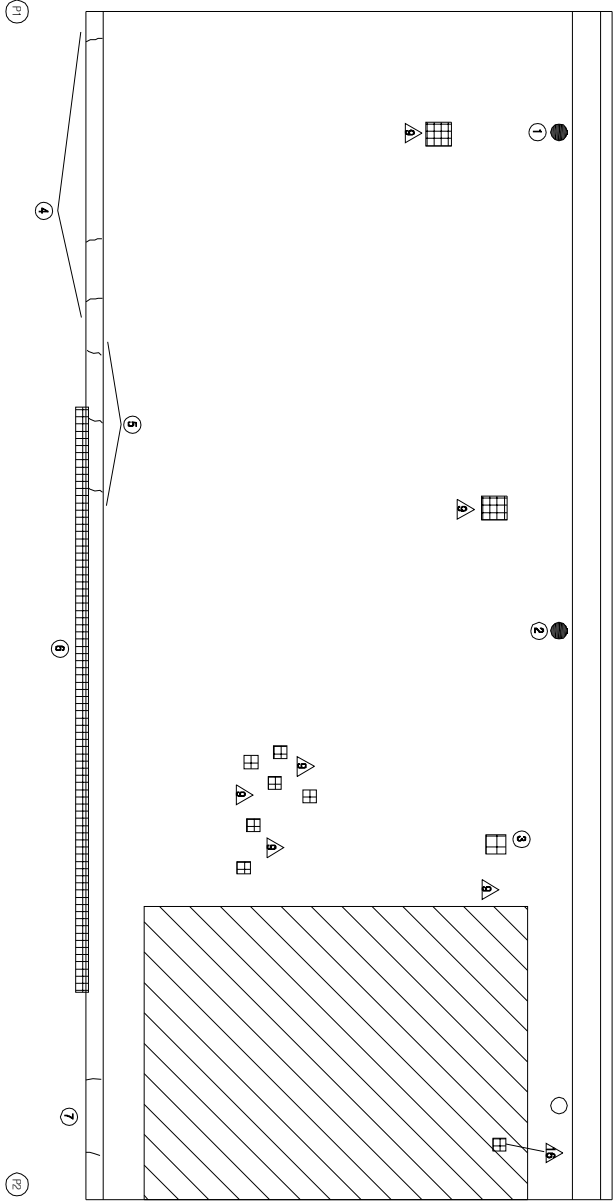
| 도면번호 | 002 |

| 번호<br>구(P) | 신(N) | 손상내용 | 손상현황 | | | | | 결함<br>상대 | | 손상<br>비고 |
|---|---|---|---|---|---|---|---|---|---|---|
| 1 | N | 배수구 막힘 | - | - | - | 1.00 | EA | 1 | c | 1.00 |
| 2 | N | 배수구 막힘 | - | - | - | 1.00 | EA | 1 | c | 1.00 |
| 3 | P | 아스팔트 파손 | - | 0.1 | 0.2 | 0.02 | m <sup>2</sup> | 1 | b | 0.02 |
| 4 | P | 균열 | 0.2 | 4.0 | - | 4.00 | m | 1 | b | 4.00 |
| 5 | P | 균열 | 0.2 | 3.0 | - | 3.00 | m | 1 | b | 3.00 |
| 6 | P | 파손 | - | 30.0 | 0.2 | 6.00 | m <sup>2</sup> | 1 | b | 6.00 |
| 7 | P | 균열 | 0.2 | 3.0 | - | 3.00 | m | 1 | b | 3.00 |

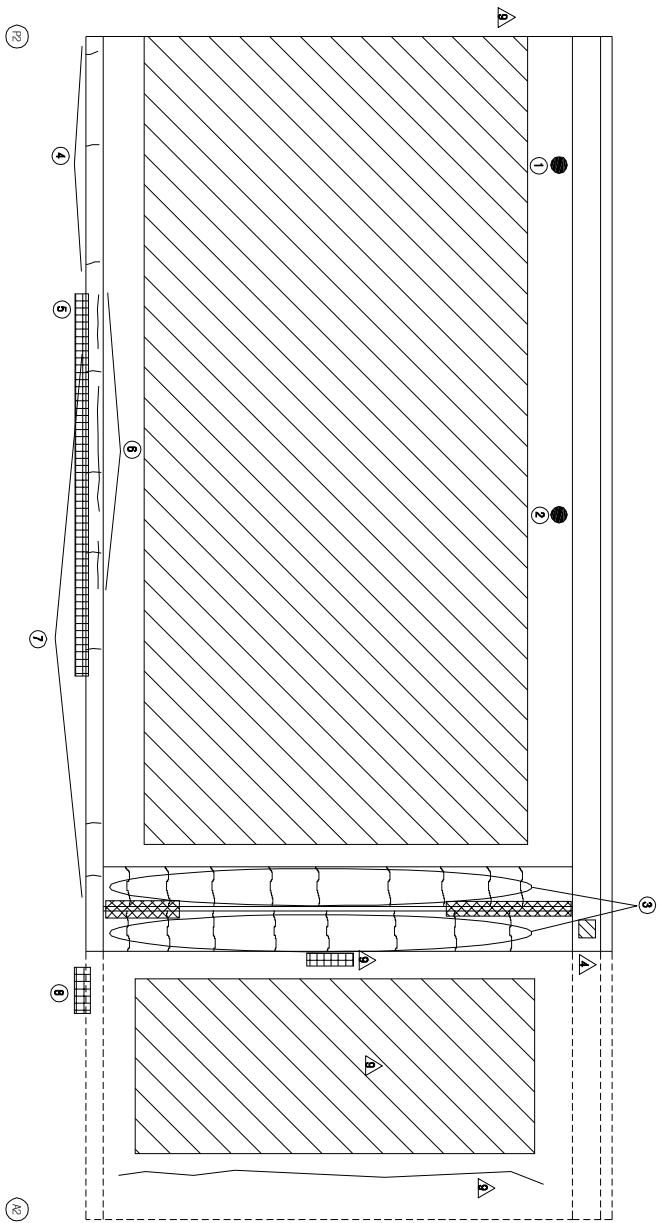
| 도면번호 | 003 |

| 번호 | 구(P) | 신(N) | 손상내용 | 손상현황 | | | | | 결함 | | 손상<br>비고 | |
|---|---|---|---|---|---|---|---|---|---|---|---|---|
| 1 | N | | 배수구 막힘 | - | - | - | 1.00 | EA | 1 | c | 1.00 | |
| 2 | N | | 배수구 막힘 | - | - | - | 1.00 | EA | 1 | c | 1.00 | |
| 3 | P | | 후타재 균열 | 0.1 | 10.2 | - | 10.20 | m | 1 | b | 10.20 | |
| 4 | P | | 균열 | 0.2 | 3.0 | - | 3.00 | m | 1 | b | 3.00 | |
| 5 | P | | 파손 | - | 20.0 | 0.2 | 4.00 | m | 1 | b | 4.00 | |
| 6 | P | | 균열 | 0.2 | 5.0 | - | 5.00 | m | 1 | b | 5.00 | |
| 7 | P | | 균열 | 0.2 | 3.0 | - | 3.00 | m | 1 | b | 3.00 | |
| 8 | P | | 파손 | - | 0.5 | 0.7 | 0.35 | m | 1 | b | 0.35 | |

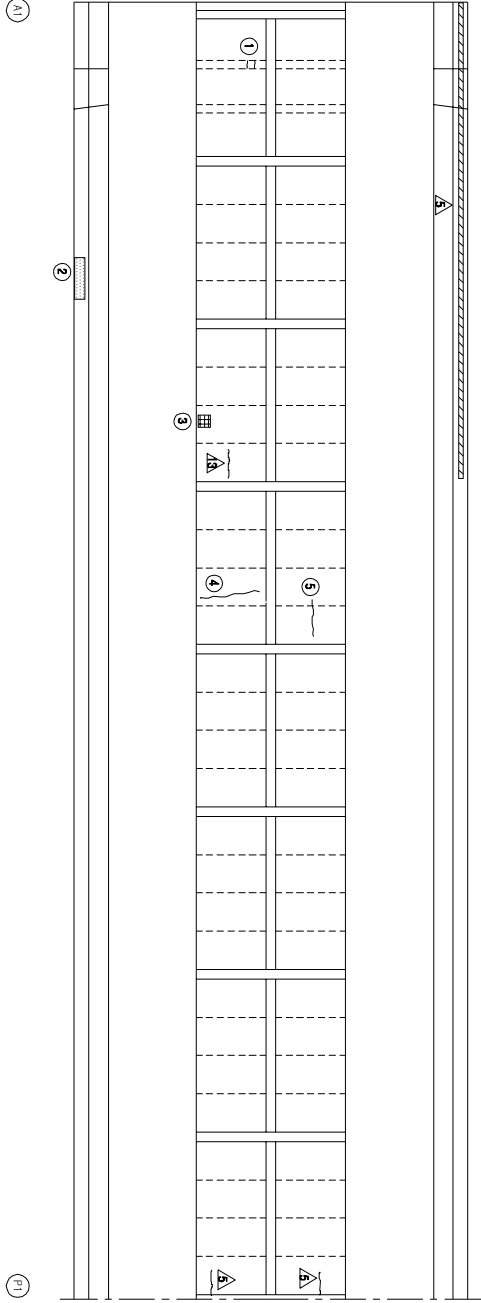
| 도면번호 | 004 |

| 번호 | 구(P) | 신(N) | 손상내용 | 손상현황 | | | | 결함 | | 손상 | 비고 |
|---|---|---|---|---|---|---|---|---|---|---|---|
| 1 | N | | 균열 | 0.2 | 0.5 | - | 0.50 | m | 2 | b | 1.00 |
| 2 | P | | 박탈 | - | 0.3 | 0.5 | 0.15 | m <sup>2</sup> | 1 | b | 0.15 |
| 3 | P | | 파손 | - | 0.1 | 0.1 | 0.01 | m <sup>2</sup> | 1 | b | 0.01 |
| 4 | P | | 균열 | 0.2 | 2.2 | - | 2.20 | m | 1 | b | 2.20 |
| 5 | P | | 균열 | 0.2 | 1.2 | - | 1.20 | m | 1 | b | 1.20 |

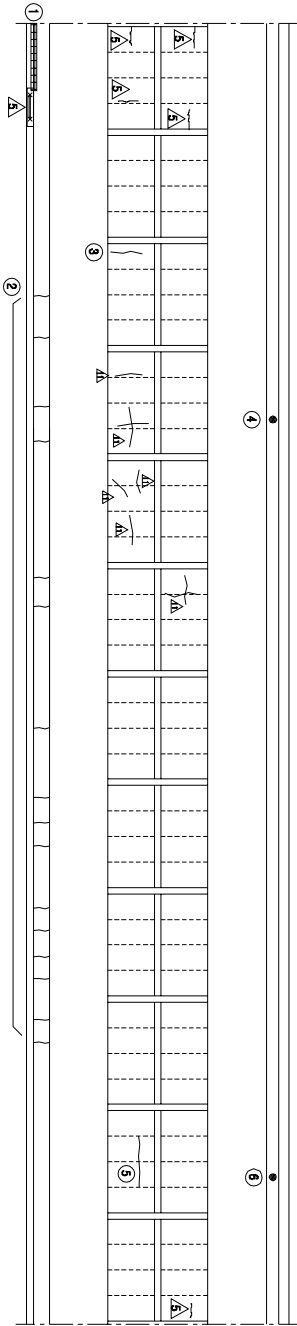
| 도면번호 | 005 |

| 번호 | 구(P) | 신(N) | 손상내용 | 손상현황 | | | | 결함 | | 손상 | 비고 |
|---|---|---|---|---|---|---|---|---|---|---|---|
| 1 | N | | 벽면 | - | 0.3 | 4.0 | 1.20 | m <sup>2</sup> | 1 | b | 1.20 |
| 2 | N | | 관절 | 0.1 | 0.9 | - | 0.90 | m | 16 | b | 14.40 |
| 3 | P | | 관절 | 0.2 | 2.0 | - | 2.00 | m | 1 | b | 2.00 |
| 4 | N | | 배수관 연결판, 물막 | - | - | - | 1.00 | EA | 1 | c | 1.00 |
| 5 | N | | 관절 | 0.1 | 1.2 | - | 1.20 | m | 1 | b | 1.20 |
| 6 | N | | 배수관 연결판, 물막 | - | - | - | 1.00 | EA | 1 | c | 1.00 |

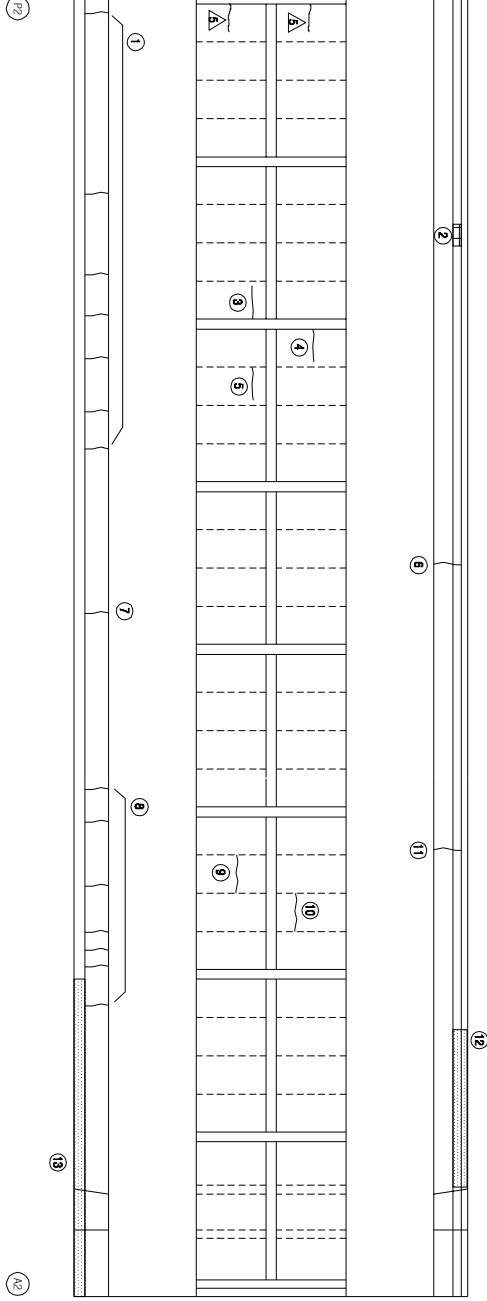
| 도면번호 | 006 |

| 번호 | 신(N)<br>구(P) | 손상내용 | 손상현황 | | | | | | 결함 | | 손상<br>비고 |
|---|---|---|---|---|---|---|---|---|---|---|---|
| 1 | N | 균열 | 0.1 | 0.8 | - | 0.80 | m | 7 | b | 5.60 | |
| 2 | N | 파손 | - | 0.4 | 0.2 | 0.08 | m | 1 | b | 0.08 | |
| 3 | N | 균열 | 0.1 | 1.0 | - | 1.00 | m | 1 | b | 1.00 | |
| 4 | N | 균열 | 0.1 | 1.0 | - | 1.00 | m | 1 | b | 1.00 | |
| 5 | N | 균열 | 0.1 | 1.0 | - | 1.00 | m | 1 | b | 1.00 | |
| 6 | N | 균열 | 0.1 | 1.0 | - | 1.00 | m | 1 | b | 1.00 | |
| 7 | N | 균열 | 0.1 | 0.8 | - | 0.80 | m | 1 | b | 0.80 | |
| 8 | N | 균열 | 0.1 | 0.8 | - | 0.80 | m | 7 | b | 5.60 | |
| 9 | N | 균열 | 0.1 | 1.2 | - | 1.20 | m | 1 | b | 1.20 | |
| 10 | N | 균열 | 0.1 | 1.2 | - | 1.20 | m | 1 | b | 1.20 | |
| 11 | N | 균열 | 0.1 | 1.0 | - | 1.00 | m | 1 | b | 1.00 | |
| 12 | P | 파손 | - | 0.3 | 3.0 | 0.90 | m | 1 | b | 0.90 | |
| 13 | N | 누수오염 | - | 10.0 | 0.3 | 3.00 | m | 1 | b | 3.00 | |

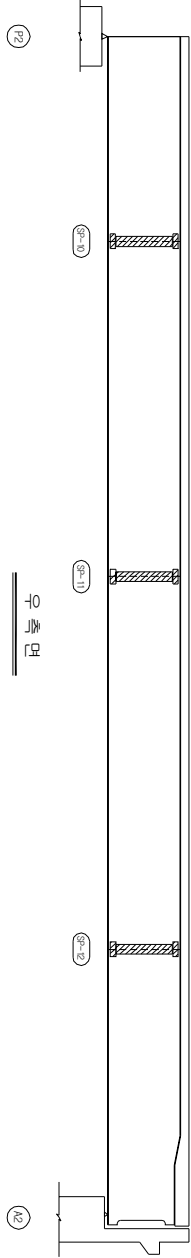
| 도면번호 | 009 |

| 번호 | 신(N)<br>구(P) | 손상내용 | 폭 | 손상현황 | | | | 결함 | | 손상<br>비고 |
|---|---|---|---|---|---|---|---|---|---|---|
| 1 | N | 도랑구멍 | - | 0.2 | 0.2 | 0.04 | m <sup>2</sup> | 1 | b | 0.04 |

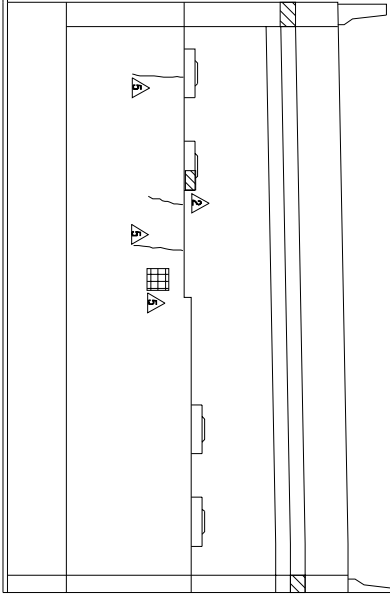
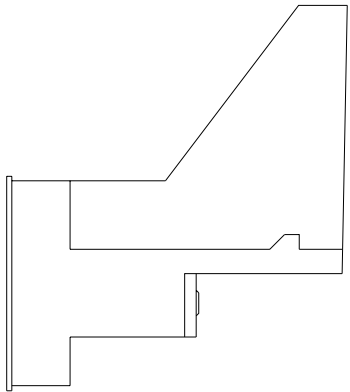
| 번호 | 신(N)<br>구(P) | 손상내용 | 손상현황 | | | | | 결함 | | 손상<br>비고 | |
|---|---|---|---|---|---|---|---|---|---|---|--|
| 1 | P | 처수(손상) | - | 1.0 | 1.0 | 1.00 | m <sup>3</sup> | 1 | b | 1.00 | |

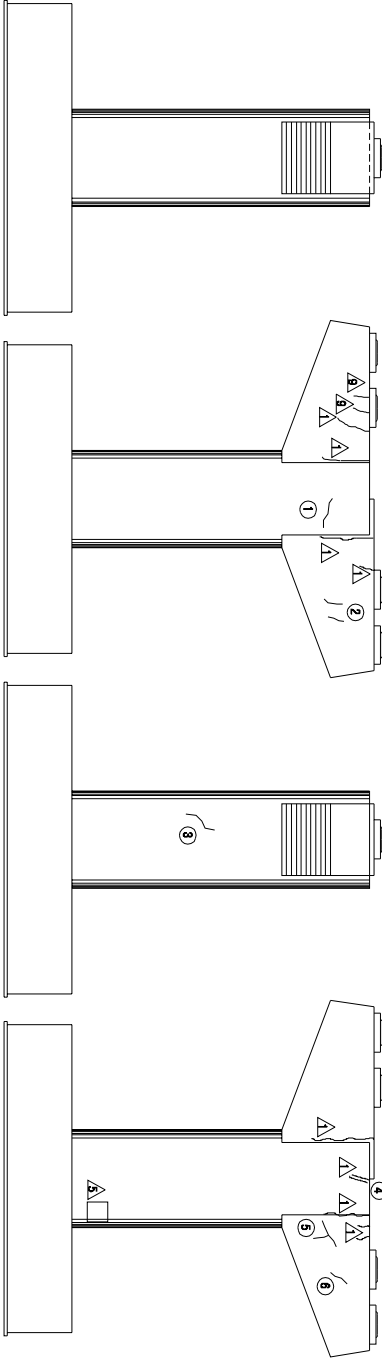
| 번호 | 신(N)<br>구(P) | 손상내용 | 손상현황 | | | | | 결함 | | 손상<br>비고 |
|---|---|---|---|---|---|---|---|---|---|---|
| 1 | N | 균열 | 0.1 | 0.7 | - | 0.70 | m | 1 | b | 0.70 |
| 2 | N | 균열 | 0.1 | 0.5 | - | 0.50 | m | 2 | b | 1.00 |
| 3 | N | 균열 | 0.1 | 0.5 | - | 0.50 | m | 1 | b | 0.50 |
| 4 | P | 보수부 치균열 | 0.2 | 1.1 | - | 1.10 | m | 1 | b | 1.10 |
| 5 | N | 균열 | 0.1 | 0.8 | - | 0.80 | m | 1 | b | 0.80 |
| 6 | N | 균열 | 0.1 | 0.4 | - | 0.40 | m | 1 | b | 0.40 |
