10 : 금시교(대구) - 교면포장 - S1

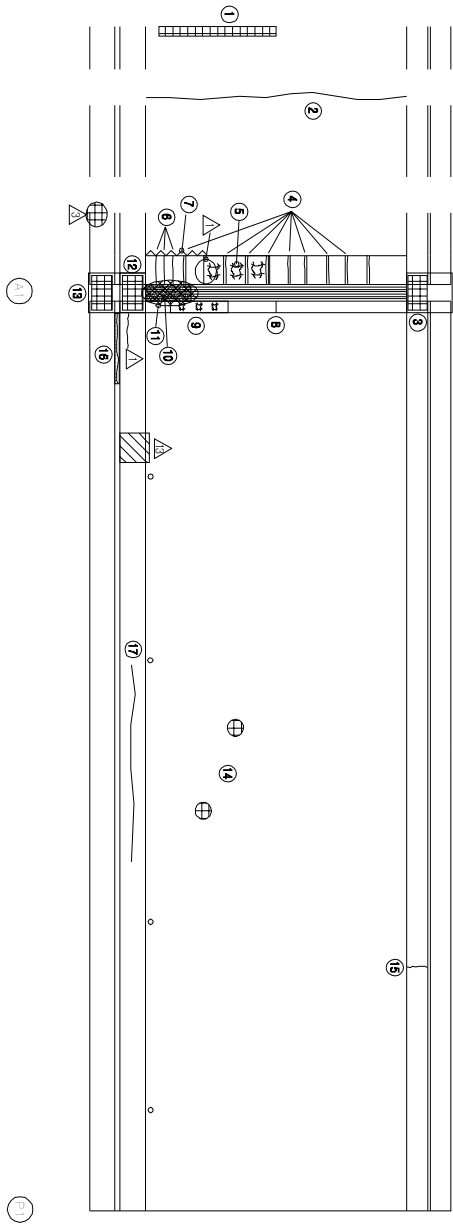
| 번호 | 신(N)<br>구(P) | 손상내용 | 손상현황 | | | | | 결함 | | 손상<br>비고 |
|---|---|---|---|---|---|---|---|---|---|---|
| 1 | P | WM-ASP 이음부 포장 파손/이격 | - | 4.0 | 0.2 | 0.80 | m <sup>2</sup> | 1 | b | 0.80 |
| 2 | P | 아스콘 균열 | - | 10.0 | - | 10.00 | m | 1 | b | 10.00 |
| 3 | P | 치수판 앵커볼트 탈락 | - | - | - | 1.00 | EA | 3 | b | 3.00 |
| 4 | P | 축타재 보수부 제교열 | 0.3 | 0.3 | - | 0.30 | m | 9 | b | 2.70 |
| 5 | N | 축타재 양상교열 | - | 4.0 | 1.0 | 4.00 | m <sup>2</sup> | 1 | b | 4.00 |
| 6 | N | 축타재 교열 | 0.2 | 1.0 | - | 1.00 | m | 3 | b | 3.00 |
| 15 | P | 균열 | 0.2 | 0.5 | - | 0.50 | m | 1 | b | 0.50 |
| 16 | N | 균열부 박열 | 0.3 | 1.5 | - | 1.50 | m | 1 | c | 1.50 |
| 17 | P | 균열 | 0.2 | 10.0 | - | 10.00 | m | 1 | b | 10.00 |

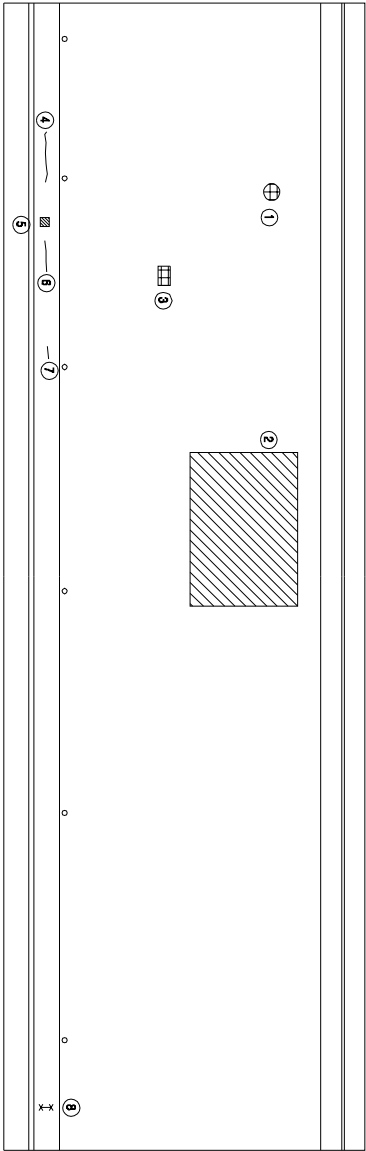
| 번호 | 구(P) | 신(N) | 손상내용 | 손상현황 | | | | 결함 | | 손상 | 비고 |
|---|---|---|---|---|---|---|---|---|---|---|---|
| 4 | P | | 균열 | 0.2 | 1.0 | - | 1.00 | m | 1 | b | 1.00 |
| 6 | N | | 균열 | 0.2 | 1.0 | - | 1.00 | m | 1 | b | 1.00 |
| 7 | N | | 균열 | 0.2 | 0.5 | - | 0.50 | m | 1 | b | 0.50 |

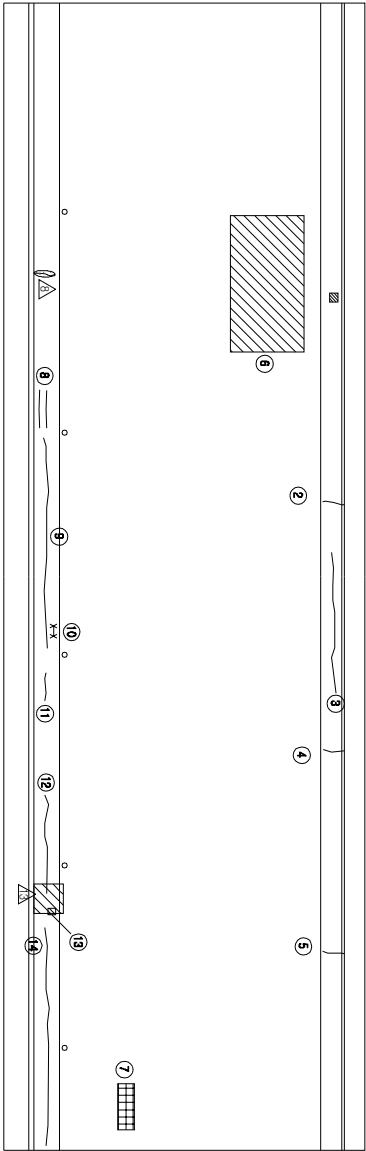
| 번호 | 구(P) | 신(N) | 손상내용 | 손상현황 | | | | 결함 | | 손상 | 비고 |
|---|---|---|---|---|---|---|---|---|---|---|---|
| 2 | P | | 균열 | 0.2 | 1.0 | - | 1.00 | m | 1 | b | 1.00 |
| 3 | P | | 균열 | 0.2 | 6.0 | - | 6.00 | m | 1 | b | 6.00 |
| 4 | P | | 균열 | 0.2 | 1.0 | - | 1.00 | m | 1 | b | 1.00 |
| 5 | P | | 균열 | 0.2 | 1.0 | - | 1.00 | m | 1 | b | 1.00 |
| 8 | N | | 균열 | 0.2 | 0.7 | - | 0.70 | m | 2 | b | 1.40 |
| 9 | P | | 균열 | 0.2 | 10.0 | - | 10.00 | m | 1 | b | 10.00 |
| 11 | N | | 균열 | 0.2 | 0.8 | - | 0.80 | m | 1 | b | 0.80 |
| 12 | P | | 균열 | 0.2 | 3.0 | - | 3.00 | m | 1 | b | 3.00 |
| 14 | P | | 균열 | 0.2 | 9.0 | - | 9.00 | m | 1 | b | 9.00 |

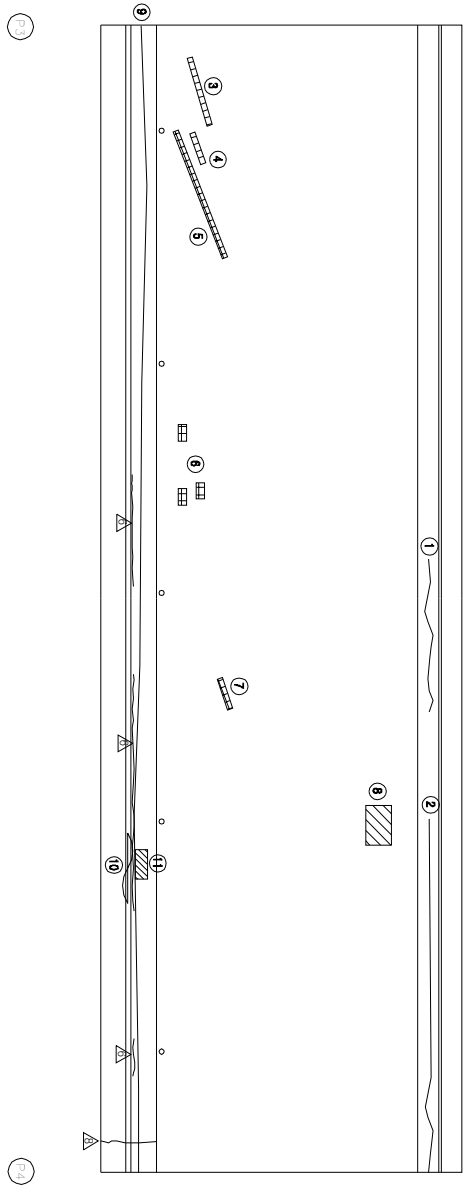
| 번호 | 구(P) | 신(N) | 손상내용 | 손상현황 | | | 결함 | | 손상 | 비고 |
|---|---|---|---|---|---|---|---|---|---|---|
| 1 | P | | 균열 | 0.2 | 6.0 | - | 6.00 | m | 1 | b |
| 2 | P | | 균열 | 0.2 | 18.0 | - | 18.00 | m | 1 | b |
| 9 | P | | 균열 | 0.2 | 50.0 | - | 50.00 | m | 1 | b |

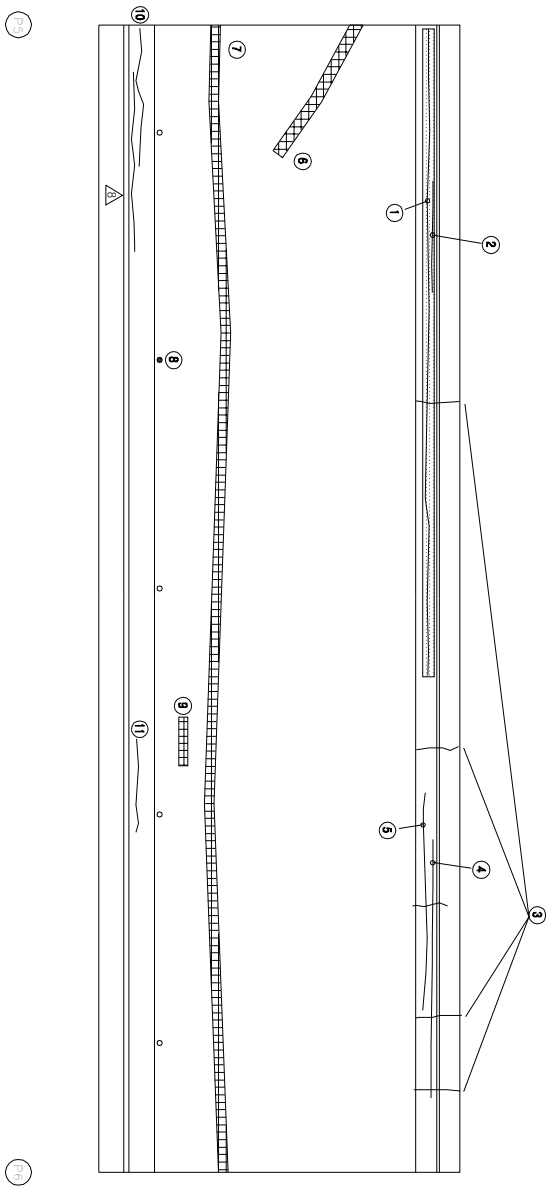
| 번호 | 신(N)<br>구(P) | 손상내용 | 손상현황 | | | | | 결함 | | 손상<br>비고 | |
|---|---|---|---|---|---|---|---|---|---|---|---|
| 1 | N | 균열부 폭대 | 0.2 | 28.0 | - | 28.00 | m | 1 | b | 28.00 | |
| 2 | P | 균열 | 0.2 | 1.0 | - | 1.00 | m | 1 | b | 1.00 | |
| 3 | P | 균열 | 0.3 | 2.5 | - | 2.50 | m | 4 | c | 10.00 | |
| 4 | N | 균열 | 0.2 | 10.0 | - | 10.00 | m | 1 | b | 10.00 | |
| 5 | P | 균열 | 0.2 | 10.0 | - | 10.00 | m | 1 | b | 10.00 | |
| 10 | P | 균열 | 0.2 | 4.0 | - | 4.00 | m | 1 | b | 4.00 | |
| 11 | N | 균열 | 0.2 | 2.0 | - | 2.00 | m | 1 | b | 2.00 | |

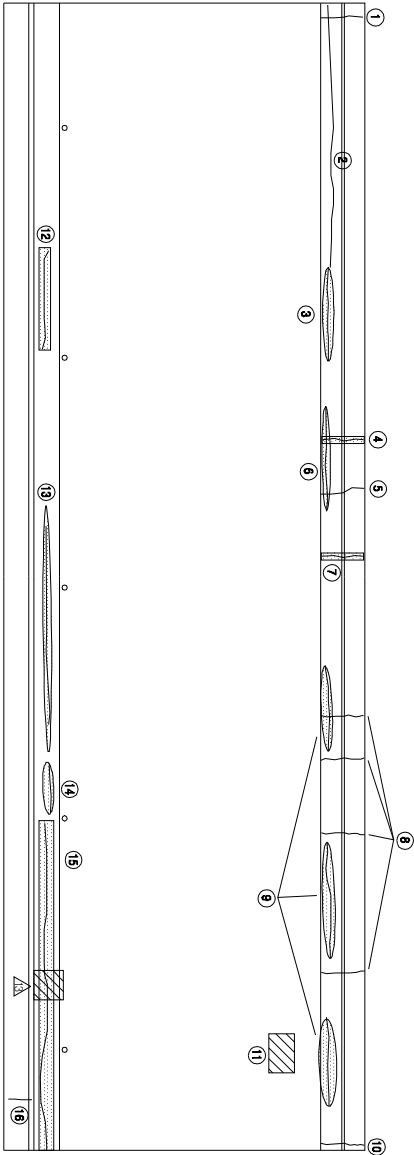
| 번호 | 신(N)<br>구(P) | 손상내용 | 손상현황 | | | | | 결함 | | 손상<br>물량 | 비고 |
|---|---|---|---|---|---|---|---|---|---|---|---|
| 1 | P | 균열 | 0.2 | 1.2 | - | 1.20 | m | 1 | b | 1.20 | |
| 2 | P | 균열 | 0.2 | 10.0 | - | 10.00 | m | 1 | b | 10.00 | |
| 3 | P | 균열부 백터 | 0.2 | 6.0 | - | 6.00 | m | 1 | b | 6.00 | |
| 4 | N | 균열부 백터 | 0.3 | 2.5 | - | 2.50 | m | 1 | c | 2.50 | |
| 5 | P | 균열 | 0.3 | 2.5 | - | 2.50 | m | 1 | c | 2.50 | |
| 6 | P | 균열부 백터 | 0.2 | 6.0 | - | 6.00 | m | 1 | b | 6.00 | |
| 7 | N | 균열부 백터 | 0.3 | 1.0 | - | 1.00 | m | 1 | c | 1.00 | |
| 8 | P | 균열 | 0.3 | 2.5 | - | 2.50 | m | 4 | c | 10.00 | |
| 9 | P | 균열부 백터 | 0.2 | 6.0 | - | 6.00 | m | 3 | b | 18.00 | |
| 10 | P | 균열 | 0.3 | 2.5 | - | 2.50 | m | 1 | c | 2.50 | |
| 12 | N | 균열부 백터 | 0.2 | 1.5 | - | 1.50 | m | 1 | b | 1.50 | |
| 13 | P | 균열부 백터 | 0.2 | 5.0 | - | 5.00 | m | 1 | b | 5.00 | |
| 14 | P | 균열부 백터 | 0.2 | 1.0 | - | 1.00 | m | 1 | b | 1.00 | |
| 15 | N | 균열부 백터 | 0.2 | 10.0 | - | 10.00 | m | 1 | b | 10.00 | |
| 16 | P | 균열 | 0.2 | 0.8 | - | 0.80 | m | 1 | b | 0.80 | |

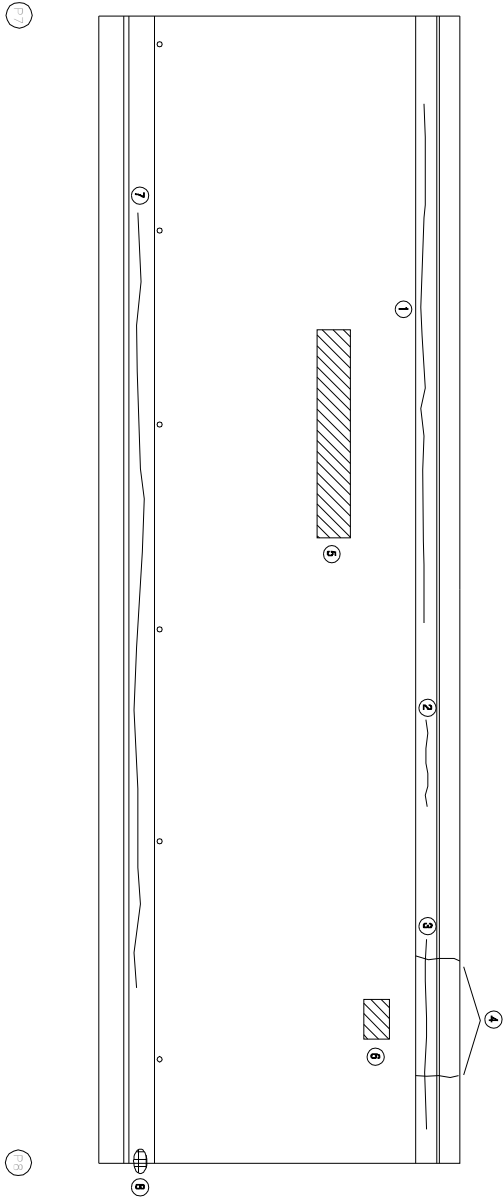
| 번호 | 구(P) | 신(N) | 손상내용 | 손상현황 | | | | | | 결함 | | 손상<br>비고 |
|---|---|---|---|---|---|---|---|---|---|---|---|---|
| 1 | P | | 균열 | 0.2 | 24.0 | - | 24.00 | m | 1 | b | 24.00 | |
| 2 | P | | 균열 | 0.2 | 2.0 | - | 2.00 | m | 1 | b | 2.00 | |
| 3 | P | | 균열 | 0.2 | 8.0 | - | 8.00 | m | 1 | b | 8.00 | |
| 4 | P | | 균열 | 0.3 | 2.5 | - | 2.50 | m | 2 | c | 5.00 | |
| 7 | P | | 균열 | 0.1 | 40.0 | - | 40.00 | m | 1 | b | 40.00 | |

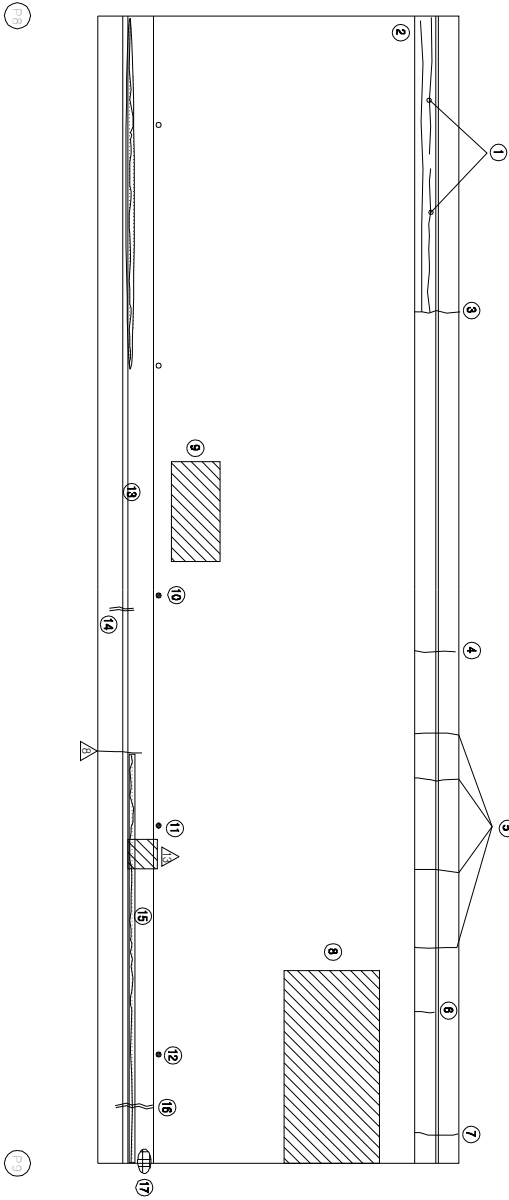
| 번호 | 구(P) | 신(N) | 손상내용 | 손상현황 | | | | 결함 | | 손상 | 비고 |
|---|---|---|---|---|---|---|---|---|---|---|---|
| 1 | P | | 균열 | 0.3 | 4.0 | - | 4.00 | m | 2 | c | 8.00 |
| 2 | N | | 균열 | 0.2 | 10.0 | - | 10.00 | m | 1 | b | 10.00 |
| 3 | P | | 균열 | 0.3 | 2.5 | - | 2.50 | m | 1 | c | 2.50 |
| 4 | N | | 균열 | 0.2 | 2.5 | - | 2.50 | m | 1 | b | 2.50 |
| 5 | P | | 균열 | 0.3 | 2.5 | - | 2.50 | m | 4 | c | 10.00 |
| 6 | P | | 균열 | 0.2 | 1.0 | - | 1.00 | m | 1 | b | 1.00 |
| 7 | P | | 균열 | 0.3 | 2.5 | - | 2.50 | m | 1 | c | 2.50 |
| 13 | P | | 균열부 막대 | 0.2 | 10.0 | - | 10.00 | m | 1 | b | 10.00 |
| 14 | N | | 보수부 치균열 | 0.2 | 0.8 | - | 0.80 | m | 1 | b | 0.80 |
| 15 | N | | 균열부 막대 | 0.2 | 20.0 | - | 20.00 | m | 1 | b | 20.00 |
| 16 | P | | 보수부 치균열 | 0.2 | 1.2 | - | 1.20 | m | 1 | b | 1.20 |

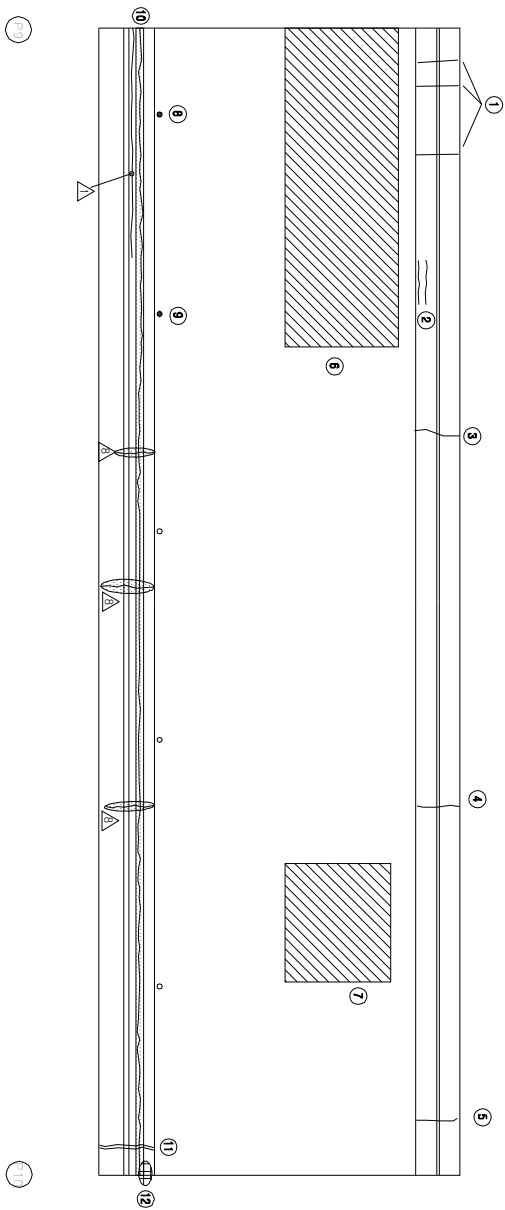
| 번호 | 구(P) | 신(N) | 손상내용 | 손상현황 | | | | 결함 | | 손상 | 비고 |
|---|---|---|---|---|---|---|---|---|---|---|---|
| 1 | P | | 균열 | 0.3 | 2.5 | - | 2.50 | m | 3 | c | 7.50 |
| 2 | P | | 균열 | 0.2 | 10.0 | - | 10.00 | m | 2 | b | 20.00 |
| 3 | P | | 균열 | 0.3 | 2.5 | - | 2.50 | m | 1 | c | 2.50 |
| 4 | P | | 균열 | 0.3 | 2.5 | - | 2.50 | m | 1 | c | 2.50 |
| 5 | P | | 균열 | 0.3 | 2.5 | - | 2.50 | m | 1 | c | 2.50 |
| 10 | P | | 균열부 백탄 | 0.2 | 50.0 | - | 50.00 | m | 1 | b | 50.00 |
| 11 | N | | 보수부 치균열 | 0.2 | 2.5 | - | 2.50 | m | 1 | b | 2.50 |

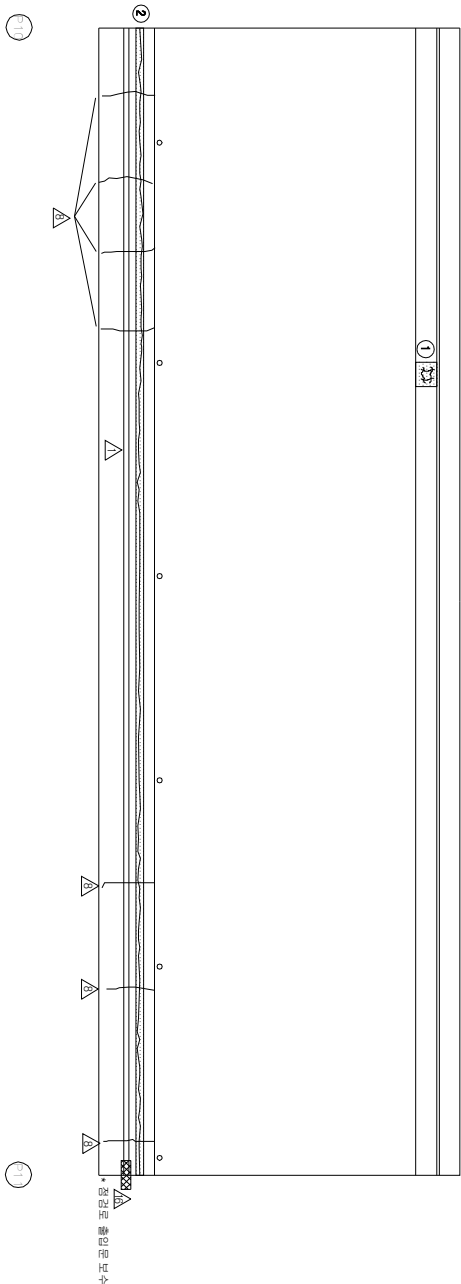
| 번호 | 구(P) | 신(N) | 손상내용 | 손상현황 | | | | 결함 | | 손상 | 비고 |
|---|---|---|---|---|---|---|---|---|---|---|---|
| 1 | N | | 형상균열/책대 | - | 1.0 | 0.7 | 0.70 | m <sup>2</sup> | 1 | b | 0.70 |
| 2 | P | | 균열부 책대 | 0.2 | 50.0 | - | 50.00 | m | 1 | b | 50.00 |

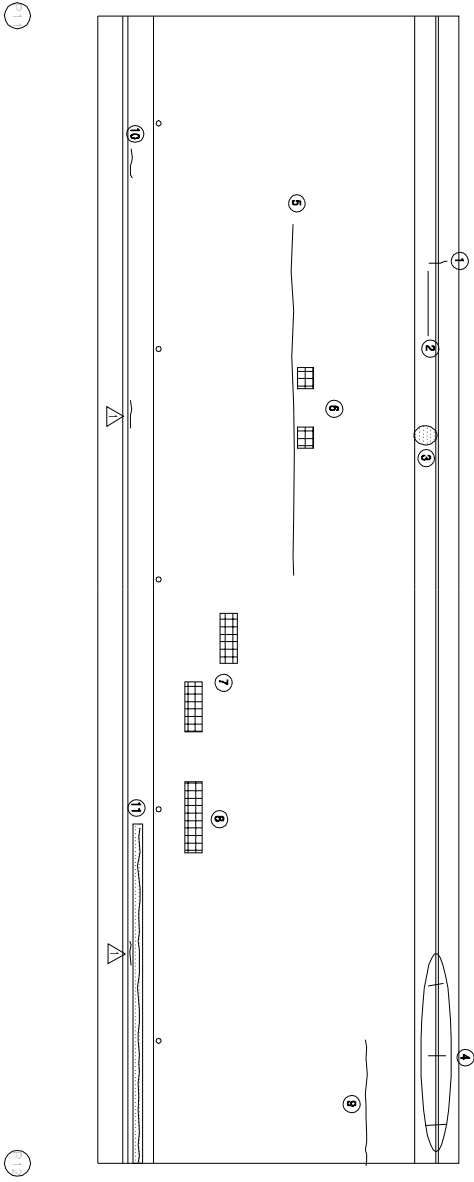
| 번호 | 구(P) | 신(N) | 손상내용 | 손상현황 | | | | | 결함 | | 손상<br>비고 | |
|---|---|---|---|---|---|---|---|---|---|---|---|---|
| 1 | P | | 균열 | 0.2 | 1.0 | - | 1.00 | m | 1 | b | 1.00 | |
| 2 | N | | 균열 | 0.2 | 3.0 | - | 3.00 | m | 1 | b | 3.00 | |
| 4 | P | | 균열 | 0.2 | 0.5 | - | 0.50 | m | 3 | b | 1.50 | |
| 5 | P | | 아스콘 균열 | - | 15.0 | - | 15.00 | m | 1 | b | 15.00 | |
| 9 | P | | 아스콘 균열 | - | 5.0 | - | 5.00 | m | 1 | b | 5.00 | |
| 10 | P | | 균열 | 0.2 | 1.0 | - | 1.00 | m | 1 | b | 1.00 | |
| 11 | N | | 균열부 벽타 | 0.2 | 12.0 | - | 12.00 | m | 1 | b | 12.00 | |

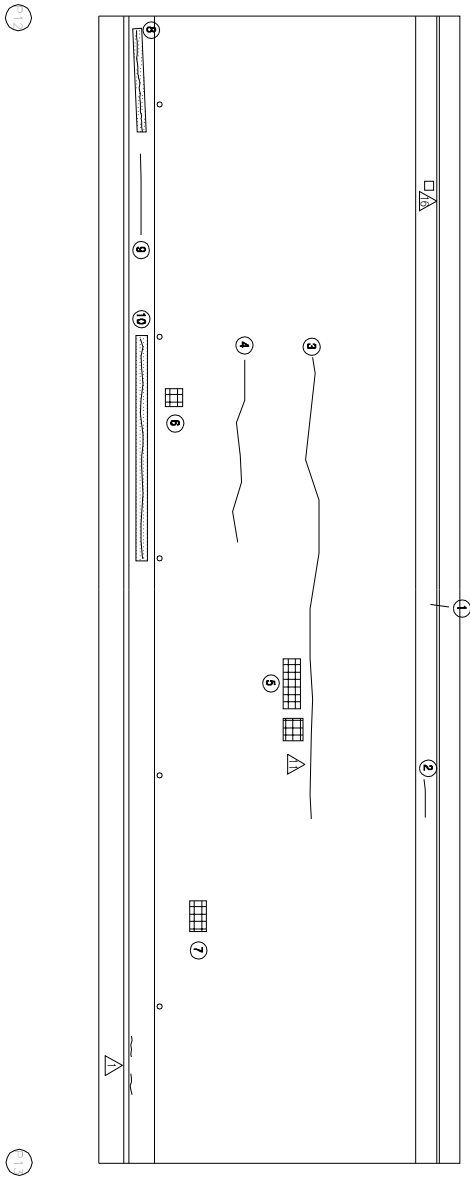
| 번호 | 구(P) | 신(N) | 손상내용 | 손상현황 | | | | | 결함 | | 손상<br>비고 | |
|---|---|---|---|---|---|---|---|---|---|---|---|---|
| 1 | P | | 균열 | 0.2 | 1.0 | - | 1.00 | m | 1 | b | 1.00 | |
| 2 | P | | 균열 | 0.2 | 1.0 | - | 1.00 | m | 1 | b | 1.00 | |
| 3 | P | | 아스콘 균열 | - | 20.0 | - | 20.00 | m | 1 | b | 20.00 | |
| 4 | P | | 아스콘 균열 | - | 7.0 | - | 7.00 | m | 1 | b | 7.00 | |
| 5 | N | | 아스콘 균열 | - | 1.2 | 0.2 | 0.24 | m <sup>2</sup> | 1 | b | 0.24 | |
| 6 | N | | 아스콘 균열 | - | 0.3 | 0.3 | 0.09 | m <sup>2</sup> | 1 | b | 0.09 | |
| 7 | N | | 아스콘 균열 | - | 0.4 | 0.2 | 0.08 | m <sup>2</sup> | 1 | b | 0.08 | |
| 8 | P | | 균열부 역탄 | 0.2 | 3.0 | - | 3.00 | m | 1 | b | 3.00 | |
| 9 | N | | 균열 | 0.2 | 3.0 | - | 3.00 | m | 1 | b | 3.00 | |
| 10 | N | | 균열부 역탄 | 0.2 | 9.0 | - | 9.00 | m | 1 | b | 9.00 | |

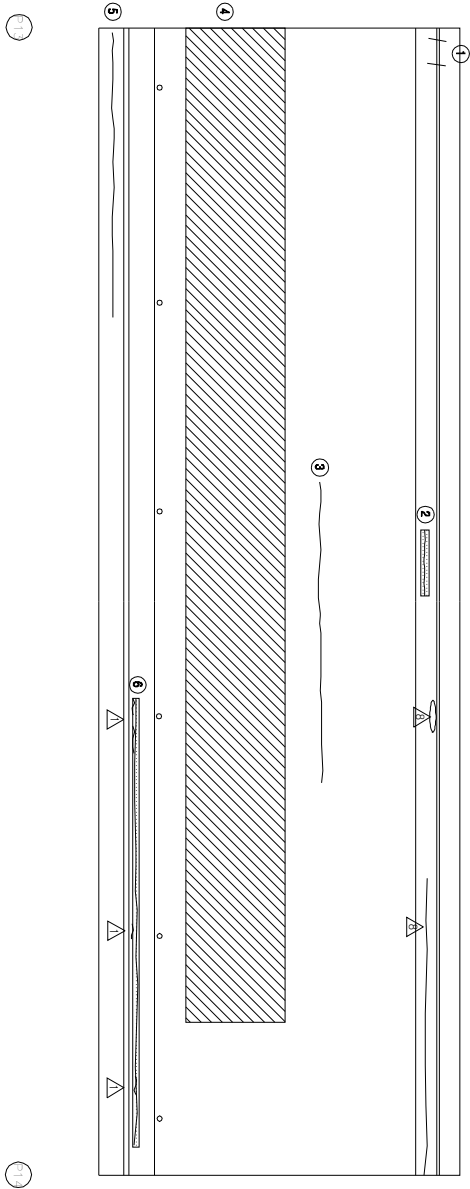
| 번호 | (N)<br>(P) | 손상내용 | 손상현황 | | | | | 결함 | | 손상<br>비고 | |
|---|---|---|---|---|---|---|---|---|---|---|---|
| 1 | P | 균열 | 0.2 | 1.0 | - | 1.00 | m | 2 | b | 2.00 | |
| 2 | P | 균열부 낙타 | 0.2 | 3.0 | - | 3.00 | m | 1 | b | 3.00 | |
| 3 | P | 아스팔트 균열 | - | 10.0 | - | 10.00 | m | 1 | b | 10.00 | |
| 5 | P | 균열 | 0.3 | 8.0 | - | 8.00 | m | 1 | c | 8.00 | |
| 6 | N | 균열부 낙타 | 0.2 | 15.0 | - | 15.00 | m | 1 | b | 15.00 | |

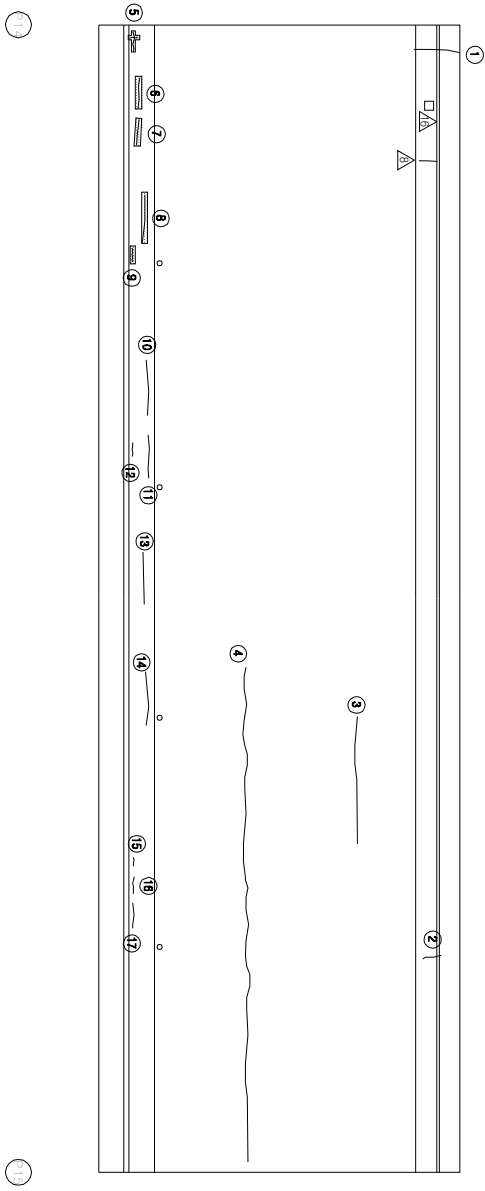
| 번호 | 구(P) | 신(N) | 손상내용 | 손상현황 | | | 결함 | | 손상 | 비고 |
|---|---|---|---|---|---|---|---|---|---|---|
| 1 | P | | 균열 | 0.3 | 1.0 | - | 1.00 | m | 1 | c |
| 2 | P | | 균열 | 0.2 | 1.0 | - | 1.00 | m | 1 | b |
| 3 | N | | 아스콘 균열 | - | 4.0 | - | 4.00 | m | 1 | b |
| 4 | N | | 아스콘 균열 | - | 21.0 | - | 21.00 | m | 1 | b |
| 5 | P | | 균열부 박달 | 0.2 | 1.5 | - | 1.50 | m | 1 | b |
| 6 | P | | 균열부 박달 | 0.1 | 1.5 | - | 1.50 | m | 1 | b |
| 7 | P | | 균열부 박달 | 0.2 | 1.0 | - | 1.00 | m | 1 | b |
| 8 | P | | 균열부 박달 | 0.2 | 1.2 | - | 1.20 | m | 1 | b |
| 9 | P | | 균열부 박달 | 0.2 | 0.5 | - | 0.50 | m | 1 | b |
| 10 | P | | 균열 | 0.2 | 1.5 | - | 1.50 | m | 1 | b |
| 11 | N | | 균열 | 0.2 | 1.0 | - | 1.00 | m | 1 | b |
| 12 | P | | 균열 | 0.2 | 0.3 | - | 0.30 | m | 1 | b |
| 13 | P | | 균열 | 0.2 | 1.0 | - | 1.00 | m | 1 | b |
| 14 | P | | 균열 | 0.2 | 1.5 | - | 1.50 | m | 1 | b |
| 15 | P | | 균열 | 0.2 | 0.4 | - | 0.40 | m | 1 | b |
| 16 | P | | 균열 | 0.2 | 0.5 | - | 0.50 | m | 1 | b |
| 17 | N | | 균열 | 0.2 | 0.6 | - | 0.60 | m | 1 | b |

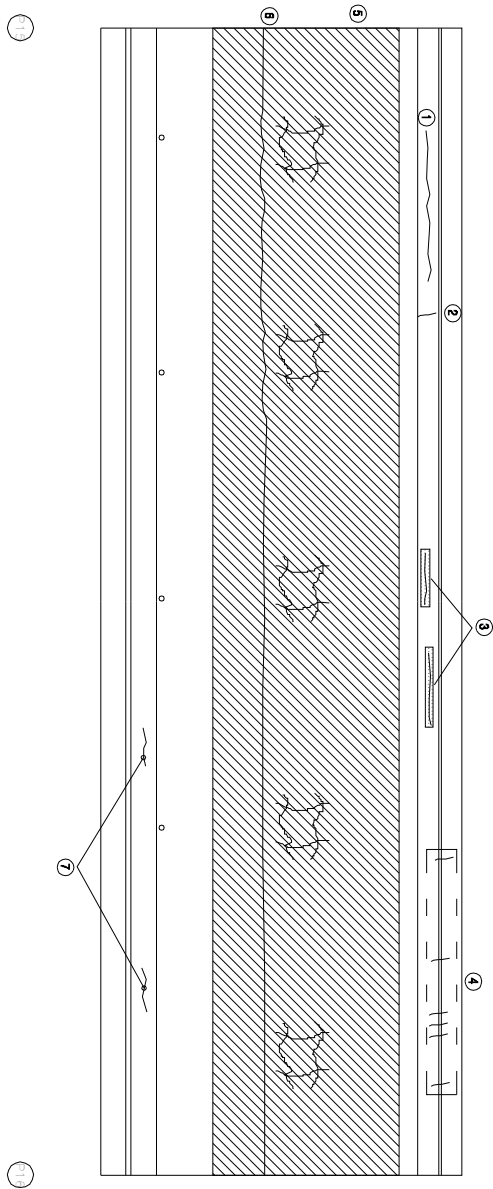
| 번호 | 신(N)<br>구(P) | 손상내용 | 손상현황 | | | | | 결함 | | 손상<br>비고 | |
|---|---|---|---|---|---|---|---|---|---|---|---|
| 1 | P | 균열 | 0.2 | 6.0 | - | 6.00 | m | 1 | b | 6.00 | |
| 2 | P | 균열 | 0.2 | 1.0 | - | 1.00 | m | 1 | b | 1.00 | |
| 3 | P | 균열부 백태 | 0.2 | 3.0 | - | 3.00 | m | 2 | b | 6.00 | |
| 4 | N | 균열 | 0.2 | 0.5 | - | 0.50 | m | 6 | b | 3.00 | |
| 5 | N | 양상균열/간헐형 | - | 50.0 | 8.0 | 400.00 | m <sup>2</sup> | 1 | b | 400.00 | |
| 6 | N | 아스콘 균열 | - | 50.0 | - | 50.00 | m | 1 | b | 50.00 | |
| 7 | P | 균열 | 0.2 | 0.4 | - | 0.40 | m | 2 | b | 0.80 | |

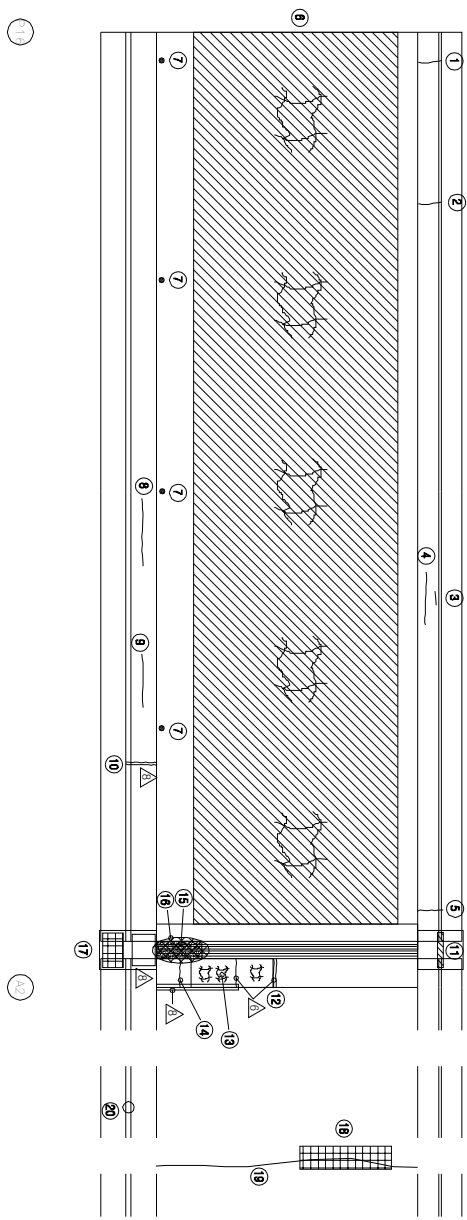
| 번호 | 신(N)<br>구(P) | 손상내용 | 폭 | 손상현황 | | | | 결함 | | 손상<br>비고 |
|---|---|---|---|---|---|---|---|---|---|---|
| 1 | P | 균열 | 0.2 | 1.0 | - | 1.00 | m | 1 | b | 1.00 |
| 2 | P | 균열 | 0.3 | 1.0 | - | 1.00 | m | 1 | c | 1.00 |
| 3 | N | 균열 | 0.3 | 0.3 | - | 0.30 | m | 1 | c | 0.30 |
| 4 | P | 균열 | 0.3 | 2.0 | - | 2.00 | m | 1 | c | 2.00 |
| 5 | P | 균열 | 0.2 | 1.0 | - | 1.00 | m | 1 | b | 1.00 |
| 6 | N | 양상균열/단열상 | - | 40.0 | 8.0 | 320.00 | m <sup>2</sup> | 1 | b | 320.00 |
| 8 | P | 균열 | 0.2 | 2.0 | - | 2.00 | m | 1 | b | 2.00 |
| 9 | P | 균열 | 0.2 | 1.0 | - | 1.00 | m | 1 | b | 1.00 |
| 10 | P | 보수부 치균열 | 0.2 | 0.7 | - | 0.70 | m | 1 | b | 0.70 |
| 12 | N | 추타재 보수부 치균열 | 0.3 | 1.0 | - | 1.00 | m | 1 | c | 1.00 |
| 13 | N | 추타재 양상균열 | - | 3.5 | 1.0 | 3.50 | m <sup>2</sup> | 1 | b | 3.50 |
| 14 | N | 추타재 균열 | 0.3 | 1.0 | - | 1.00 | m | 1 | b | 1.00 |
| 19 | P | 점속부 아스콘 균열 | - | 10.0 | - | 10.00 | m | 1 | b | 10.00 |

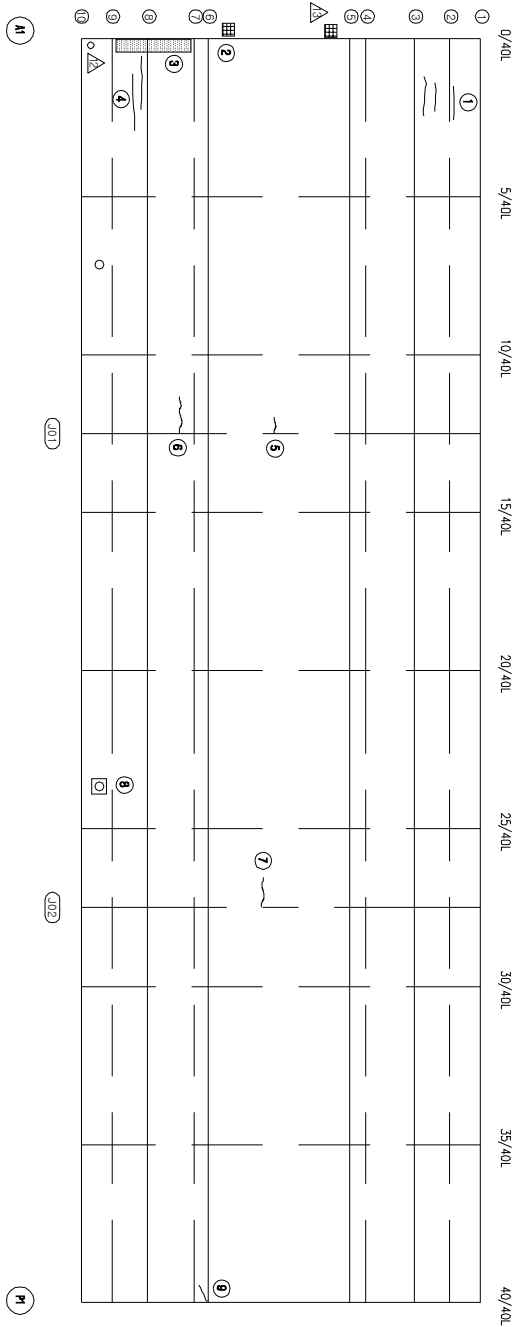
| 번호 | 신(N)<br>구(P) | 손상내용 | 손상현황 | | | | | 결함 | | 손상<br>비고 |
|---|---|---|---|---|---|---|---|---|---|---|
| 1 | P | 균열 | 0.2 | 4.5 | - | 4.50 | m | 1 | c | 4.50 |
| 3 | P | 누수오염 | - | 0.2 | 4.0 | 0.80 | m <sup>2</sup> | 1 | b | 0.80 |
| 4 | P | 균열 | 0.1 | 2.0 | - | 2.00 | m | 2 | b | 4.00 |
| 5 | N | 균열 | 0.1 | 0.7 | - | 0.70 | m | 1 | b | 0.70 |
| 6 | N | 균열 | 0.1 | 1.5 | - | 1.50 | m | 1 | b | 1.50 |
| 7 | N | 균열 | 0.1 | 1.0 | - | 1.00 | m | 1 | b | 1.00 |
| 9 | P | 균열 | 0.2 | 0.2 | - | 0.20 | m | 1 | c | 0.20 |

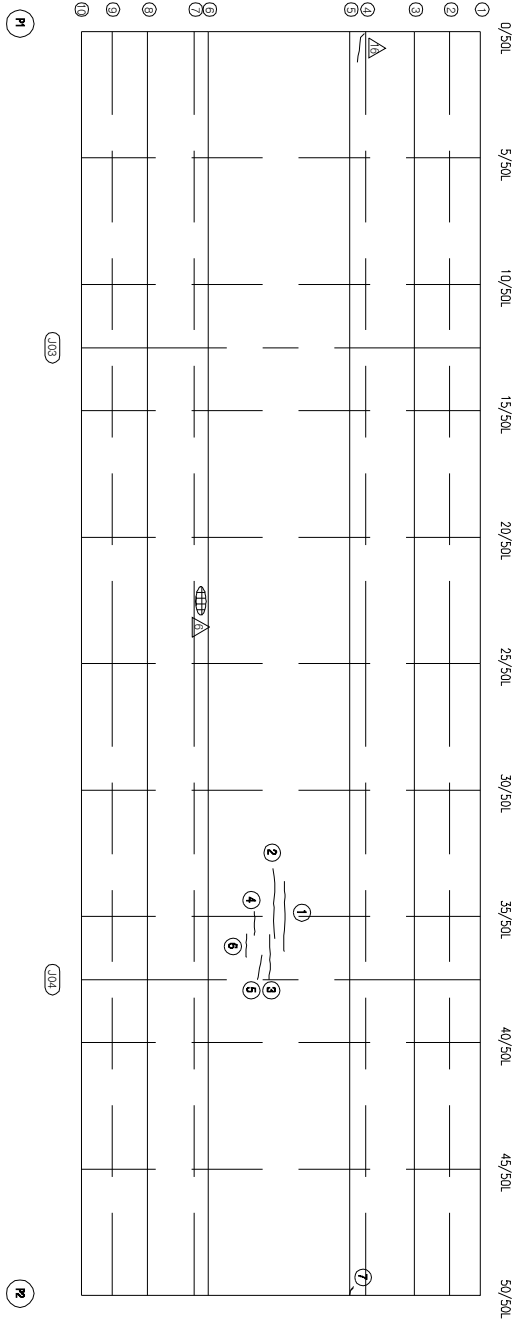
| 번호 | 신(N)<br>구(P) | 손상내용 | 손상현황 | | | | | | 손상<br>비고 | |
|---|---|---|---|---|---|---|---|---|---|---|
| 1 | N | 균열 | 0.1 | 2.5 | - | 2.50 | m | 1 | b | 2.50 |
| 2 | N | 균열 | 0.1 | 2.5 | - | 2.50 | m | 1 | b | 2.50 |
| 3 | N | 균열 | 0.1 | 1.8 | - | 1.80 | m | 1 | b | 1.80 |
| 4 | N | 균열 | 0.1 | 1.2 | - | 1.20 | m | 1 | b | 1.20 |
| 5 | N | 균열 | 0.1 | 1.2 | - | 1.20 | m | 1 | b | 1.20 |
| 6 | N | 균열 | 0.1 | 1.2 | - | 1.20 | m | 1 | b | 1.20 |
| 7 | N | 균열 | 0.3 | 0.3 | - | 0.30 | m | 1 | c | 0.30 |

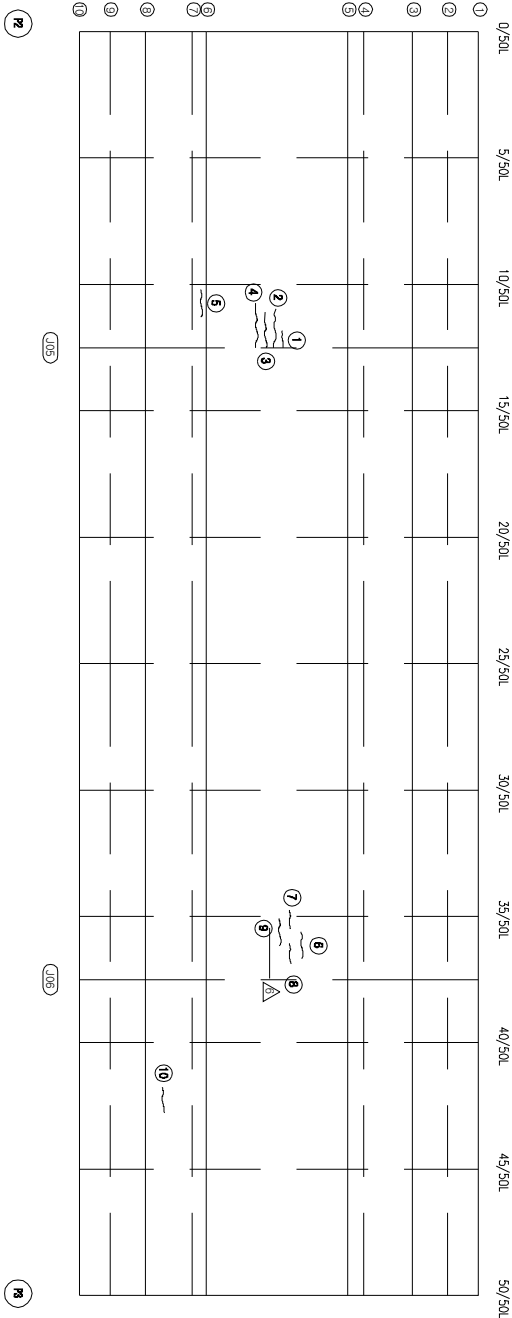
| 번호 | 구(P) | 신(N) | 손상내용 | 손상현황 | | | 결함 | | 손상 | 비고 |
|---|---|---|---|---|---|---|---|---|---|---|
| 1 | N | | 균열 | 0.1 | 0.4 | - | 0.40 | m | 1 | b |
| 2 | N | | 균열 | 0.1 | 1.5 | - | 1.50 | m | 1 | b |
| 3 | N | | 균열 | 0.1 | 1.0 | - | 1.00 | m | 1 | b |
| 4 | N | | 균열 | 0.1 | 1.8 | - | 1.80 | m | 1 | b |
| 5 | N | | 균열 | 0.1 | 1.0 | - | 1.00 | m | 1 | b |
| 6 | N | | 균열 | 0.1 | 1.2 | - | 1.20 | m | 1 | b |
| 7 | N | | 균열 | 0.1 | 0.5 | - | 0.50 | m | 1 | b |
| 8 | N | | 균열 | 0.1 | 0.9 | - | 0.90 | m | 1 | b |
| 9 | N | | 균열 | 0.1 | 1.2 | - | 1.20 | m | 1 | b |
| 10 | N | | 균열 | 0.1 | 0.8 | - | 0.80 | m | 1 | b |

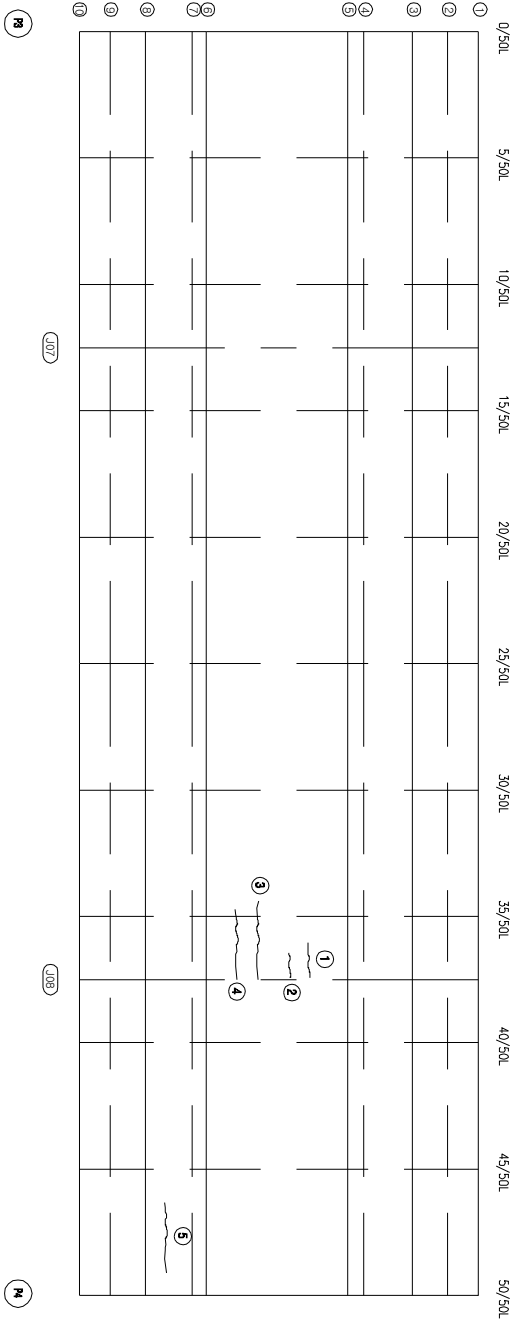
| 번호 | 구(P) | 신(N) | 손상내용 | 손상현황 | | | | | 결함 | | 손상<br>비고 | |
|---|---|---|---|---|---|---|---|---|---|---|---|--|
| 1 | N | | 균열 | 0.1 | 1.0 | - | 1.00 | m | 1 | b | 1.00 | |
| 2 | N | | 균열 | 0.1 | 0.6 | - | 0.60 | m | 1 | b | 0.60 | |
| 3 | N | | 균열 | 0.1 | 2.8 | - | 2.80 | m | 1 | b | 2.80 | |
| 4 | N | | 균열 | 0.1 | 2.5 | - | 2.50 | m | 1 | b | 2.50 | |
| 5 | N | | 균열 | 0.1 | 2.5 | - | 2.50 | m | 1 | b | 2.50 | |

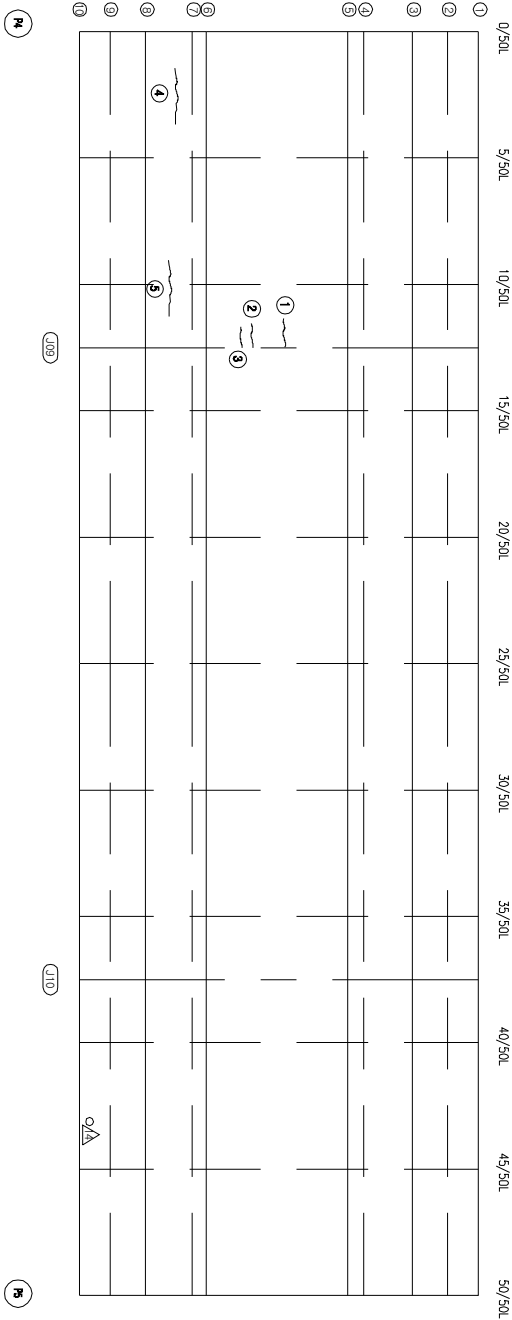
| 번호 | 구(P) | 신(N) | 손상내용 | 손상현황 | | | | 결함 | | 손상 | 비고 |
|---|---|---|---|---|---|---|---|---|---|---|---|
| 1 | N | | 균열 | 0.1 | 0.9 | - | 0.90 | m | 1 | b | 0.90 |
| 2 | N | | 균열 | 0.1 | 0.7 | - | 0.70 | m | 1 | b | 0.70 |
| 3 | N | | 균열 | 0.1 | 0.6 | - | 0.60 | m | 1 | b | 0.60 |
| 4 | N | | 균열 | 0.1 | 2.0 | - | 2.00 | m | 1 | b | 2.00 |
| 5 | N | | 균열 | 0.1 | 2.2 | - | 2.20 | m | 1 | b | 2.20 |

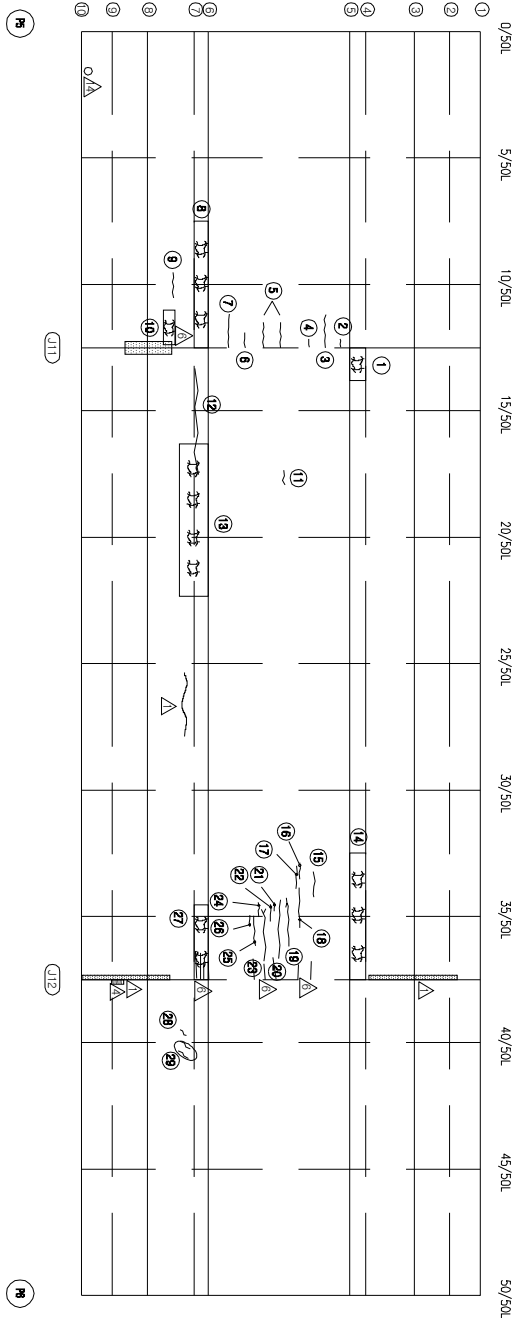
| 번호 | 신(N)<br>구(P) | 손상내용 | 폭 | 손상현황 | | | | 결함 | | 손상<br>비고 | |
|---|---|---|---|---|---|---|---|---|---|---|--|
| 1 | N | 양상균열 | - | 1.8 | 0.7 | 1.26 | m <sup>2</sup> | 1 | b | 1.26 | |
| 2 | N | 균열 | 0.1 | 0.3 | - | 0.30 | m | 1 | b | 0.30 | |
| 3 | N | 균열 | 0.1 | 1.3 | - | 1.30 | m | 1 | b | 1.30 | |
| 4 | N | 균열 | 0.1 | 0.3 | - | 0.30 | m | 1 | b | 0.30 | |
| 5 | N | 균열 | 0.1 | 0.9 | - | 0.90 | m | 2 | b | 1.80 | |
| 6 | N | 균열 | 0.1 | 0.6 | - | 0.60 | m | 1 | b | 0.60 | |
| 7 | N | 균열 | 0.1 | 1.2 | - | 1.20 | m | 1 | b | 1.20 | |
| 8 | N | 양상균열 | - | 5.4 | 0.7 | 3.78 | m <sup>2</sup> | 1 | b | 3.78 | |
| 9 | N | 균열 | 0.1 | 0.9 | - | 0.90 | m | 1 | b | 0.90 | |
| 10 | N | 양상균열 | - | 1.2 | 0.5 | 0.60 | m <sup>2</sup> | 1 | b | 0.60 | |
| 11 | N | 균열 | 0.1 | 0.6 | - | 0.60 | m | 1 | b | 0.60 | |
| 12 | N | 균열 | 0.1 | 3.5 | - | 3.50 | m <sup>2</sup> | 1 | b | 3.50 | |
| 13 | N | 양상균열 | - | 6.0 | 0.9 | 5.40 | m <sup>2</sup> | 1 | b | 5.40 | |
| 14 | N | 양상균열 | - | 5.4 | 0.7 | 3.78 | m <sup>2</sup> | 1 | b | 3.78 | |
| 15 | N | 균열 | 0.1 | 1.0 | - | 1.00 | m | 1 | b | 1.00 | |
| 16 | N | 균열 | 0.1 | 0.6 | - | 0.60 | m | 1 | b | 0.60 | |
| 17 | N | 균열 | 0.1 | 0.8 | - | 0.80 | m | 1 | b | 0.80 | |
| 18 | N | 균열 | 0.1 | 1.4 | - | 1.40 | m | 1 | b | 1.40 | |
| 19 | N | 균열 | 0.1 | 1.5 | - | 1.50 | m | 1 | b | 1.50 | |
| 20 | N | 균열 | 0.1 | 2.2 | - | 2.20 | m | 1 | b | 2.20 | |
| 21 | N | 균열 | 0.1 | 0.3 | - | 0.30 | m | 1 | b | 0.30 | |
| 22 | N | 균열 | 0.1 | 0.5 | - | 0.50 | m | 1 | b | 0.50 | |
| 23 | N | 균열 | 0.1 | 1.8 | - | 1.80 | m | 1 | b | 1.80 | |
| 24 | N | 균열 | 0.1 | 0.5 | - | 0.50 | m | 1 | b | 0.50 | |
| 25 | N | 균열 | 0.1 | 1.0 | - | 1.00 | m | 1 | b | 1.00 | |
| 26 | N | 균열 | 0.1 | 0.4 | - | 0.40 | m | 1 | b | 0.40 | |
| 27 | N | 양상균열 | - | 3.0 | 0.4 | 1.20 | m <sup>2</sup> | 1 | b | 1.20 | |
| 28 | N | 균열 | 0.1 | 0.3 | - | 0.30 | m | 1 | b | 0.30 | |
| 29 | N | 균열 | 0.1 | 0.5 | - | 0.50 | m | 2 | b | 1.00 | |

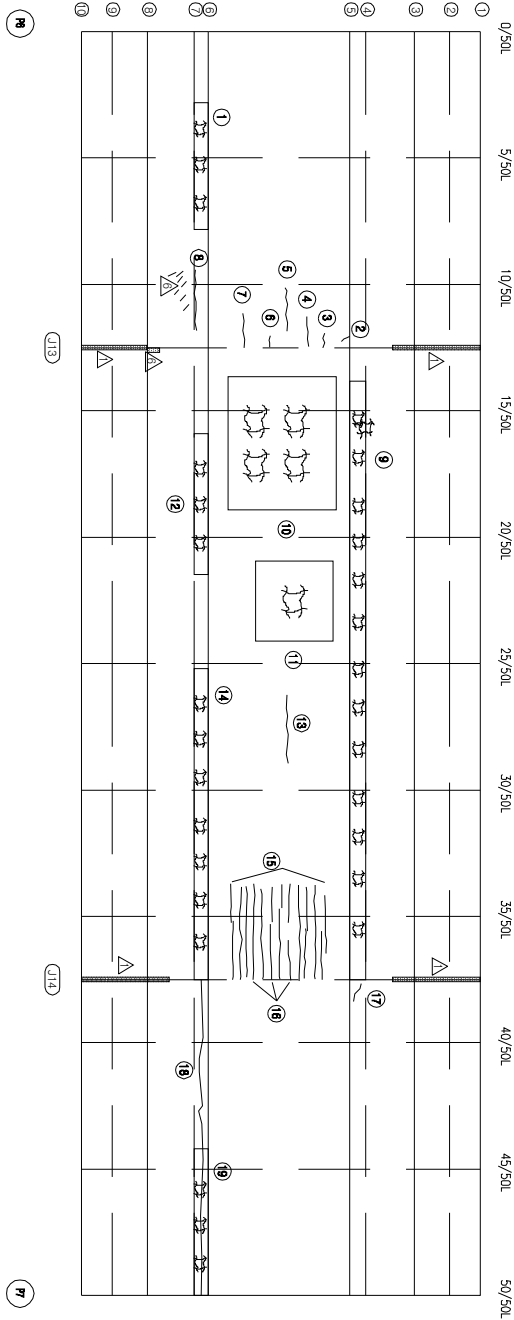
| 번호 | 신(N)<br>구(P) | 손상내용 | 손상현황 | | | | | 결함 | | 손상<br>비고 |
|---|---|---|---|---|---|---|---|---|---|---|
| 1 | N | 양상균열 | - | 5.0 | 0.7 | 3.50 | m | 1 | b | 3.50 |
| 2 | N | 균열 | 0.1 | 0.3 | - | 0.30 | m | 1 | b | 0.30 |
| 3 | N | 균열 | 0.1 | 0.5 | - | 0.50 | m | 1 | b | 0.50 |
| 4 | N | 균열 | 0.1 | 1.0 | - | 1.00 | m | 1 | b | 1.00 |
| 5 | N | 균열 | 0.1 | 1.5 | - | 1.50 | m | 1 | b | 1.50 |
| 6 | N | 균열 | 0.1 | 0.4 | - | 0.40 | m | 1 | b | 0.40 |
| 7 | N | 균열 | 0.1 | 1.2 | - | 1.20 | m | 1 | b | 1.20 |
| 8 | N | 균열 | 0.1 | 2.1 | - | 2.10 | m | 1 | b | 2.10 |
| 9 | N | 양상균열 | - | 23.5 | 0.7 | 16.45 | m <sup>2</sup> | 1 | b | 16.45 |
| 10 | N | 양상균열 | - | 5.5 | 3.7 | 20.35 | m <sup>2</sup> | 1 | b | 20.35 |
| 11 | N | 양상균열 | - | 2.4 | 2.4 | 5.76 | m <sup>2</sup> | 1 | b | 5.76 |
| 12 | N | 양상균열 | - | 5.4 | 0.8 | 4.32 | m <sup>2</sup> | 1 | b | 4.32 |
