ID : 금시교(부산) - 교면포장 - S1

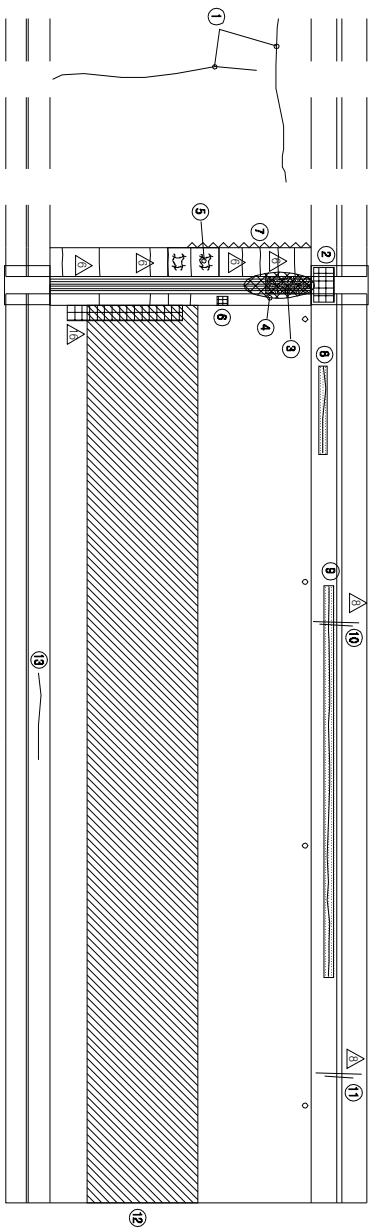
| 번호 | 신(N)<br>구(P) | 손상내용 | 폭 | 손상현황 | | | | | 결함<br>상대 | 손상<br>물량 | 비고 |
|---|---|---|---|---|---|---|---|---|---|---|---|
| 1 | P | 점속부 아스팔트 균열 | - | 18.0 | - | 18.00 | m | 1 | b | 18.00 | |
| 2 | P | 차수판 옆카플트 불량(나트) | - | - | - | 1.00 | EA | 1 | b | 1.00 | |
| 3 | P | 유간부 토시/O형철 빔목 | - | 1.5 | - | 1.50 | m | 1 | b | 1.50 | |
| 4 | P | 신축이음 녹물생 | - | 3.0 | - | 3.00 | m | 1 | c | 3.00 | |
| 5 | N | 후타지 양상균열 | - | 4.0 | 1.0 | 4.00 | m | 1 | b | 4.00 | |
| 6 | P | 후타지 파손 | - | 0.1 | 0.1 | 0.01 | m <sup>2</sup> | 1 | b | 0.01 | |
| 7 | P | 점속부 이력/단차 | - | 6.0 | - | 6.00 | m | 1 | b | 6.00 | |
| 8 | N | 균열부 백탄 | 0.2 | 2.0 | - | 2.00 | m | 1 | b | 2.00 | |
| 9 | P | 균열부 백탄 | 0.2 | 20.0 | - | 20.00 | m | 1 | b | 20.00 | |
| 10 | N | 보수부 재균열 | 0.3 | 1.0 | - | 1.00 | m | 1 | c | 1.00 | |
| 11 | N | 보수부 재균열 | 0.3 | 1.0 | - | 1.00 | m | 1 | c | 1.00 | |
| 13 | N | 균열 | 0.2 | 3.0 | - | 3.00 | m | 1 | b | 3.00 | |

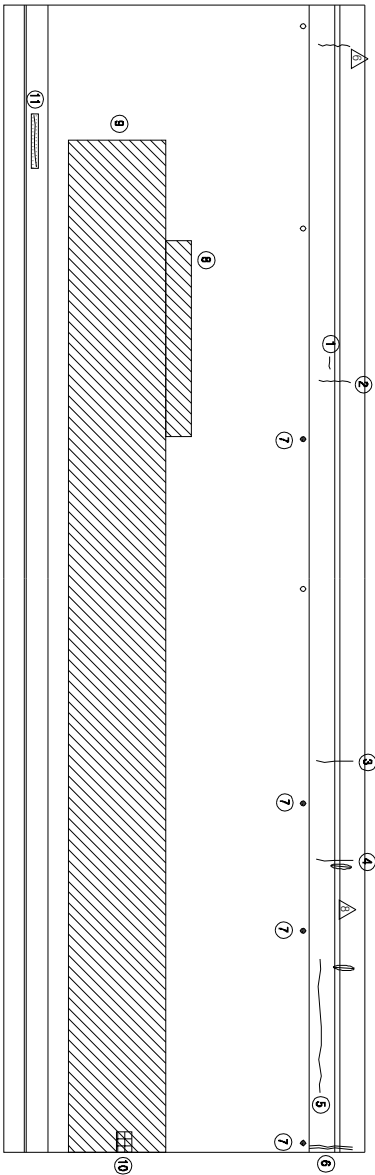
| 번호 | 구(P) | 신(N) | 손상내용 | 손상현황 | | | | | 결함 | | 손상<br>비고 | |
|---|---|---|---|---|---|---|---|---|---|---|---|---|
| 1 | N | | 균열 | 0.2 | 0.4 | - | 0.40 | m | 1 | b | 0.40 | |
| 2 | N | | 보수부 치균열 | 0.3 | 1.0 | - | 1.00 | m | 1 | c | 1.00 | |
| 3 | N | | 보수부 치균열 | 0.2 | 1.0 | - | 1.00 | m | 1 | b | 1.00 | |
| 4 | N | | 보수부 치균열 | 0.3 | 1.0 | - | 1.00 | m | 1 | c | 1.00 | |
| 5 | P | | 균열 | 0.2 | 3.0 | - | 3.00 | m | 1 | b | 3.00 | |
| 6 | N | | 보수부 치균열 | 0.2 | 1.0 | - | 1.00 | m | 1 | b | 1.00 | |
| 11 | P | | 균열부 백면 | 0.2 | 3.0 | - | 3.00 | m | 1 | b | 3.00 | |

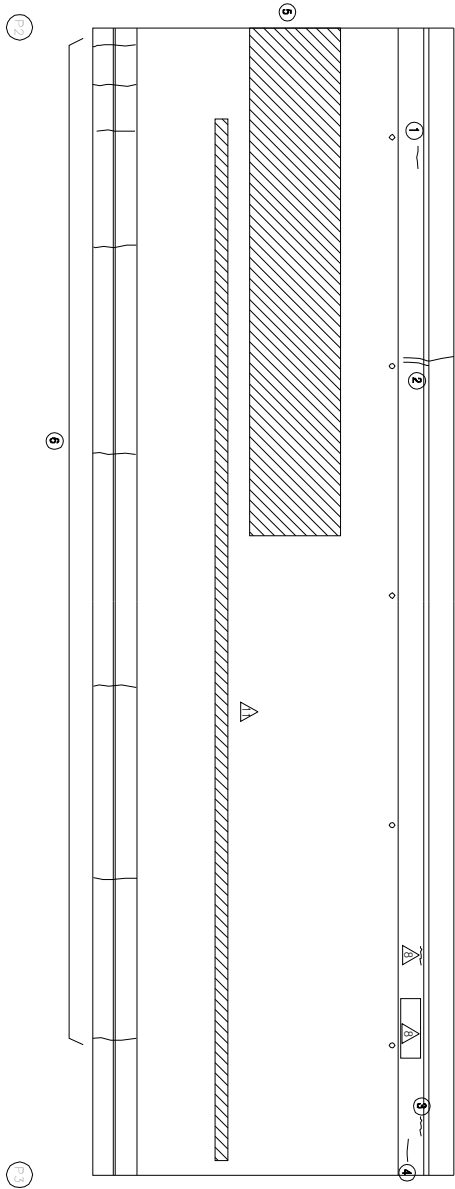
| 번호 | (N)<br>(P) | 손상내용 | 손상현황 | | | | | | 결함 | | 손상<br>비고 |
|---|---|---|---|---|---|---|---|---|---|---|---|
| 1 | N | 균열 | 0.2 | 0.6 | - | 0.60 | m | 1 | b | 0.60 | |
| 2 | P | 보수부 재균열 | 0.2 | 0.7 | - | 0.70 | m | 1 | b | 0.70 | |
| 3 | N | 균열 | 0.2 | 0.3 | - | 0.30 | m | 1 | b | 0.30 | |
| 4 | N | 균열 | 0.2 | 0.6 | - | 0.60 | m | 1 | b | 0.60 | |
| 6 | P | 균열 | 0.2 | 2.5 | - | 2.50 | m | 8 | b | 20.00 | |

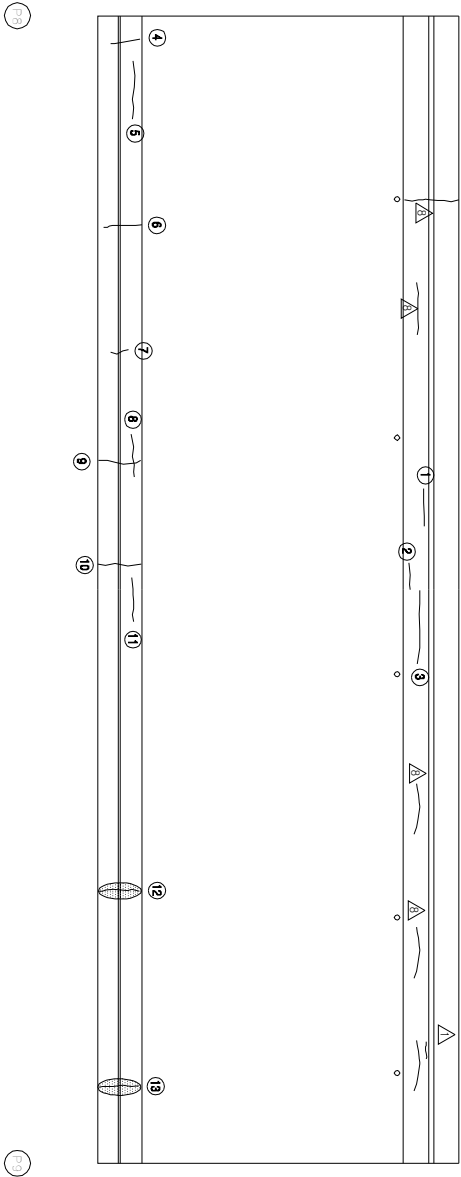
| 번호 | 구(P) | 신(N) | 손상내용 | 손상현황 | | | | 결함 | | 손상 | 비고 |
|---|---|---|---|---|---|---|---|---|---|---|---|
| 1 | N | | 균열 | 0.2 | 0.8 | - | 0.80 | m | 1 | b | 0.80 |
| 2 | N | | 균열 | 0.2 | 0.7 | - | 0.70 | m | 1 | b | 0.70 |
| 3 | N | | 균열 | 0.2 | 2.0 | - | 2.00 | m | 1 | b | 2.00 |
| 4 | P | | 균열 | 0.2 | 1.5 | - | 1.50 | m | 1 | b | 1.50 |
| 5 | P | | 균열 | 0.2 | 1.0 | - | 1.00 | m | 1 | b | 1.00 |
| 6 | P | | 균열 | 0.2 | 1.5 | - | 1.50 | m | 1 | b | 1.50 |
| 7 | P | | 균열 | 0.2 | 0.7 | - | 0.70 | m | 1 | b | 0.70 |
| 8 | P | | 균열 | 0.2 | 1.0 | - | 1.00 | m | 1 | b | 1.00 |
| 9 | P | | 균열 | 0.2 | 1.0 | - | 1.00 | m | 1 | b | 1.00 |
| 10 | P | | 균열 | 0.2 | 1.5 | - | 1.50 | m | 1 | b | 1.50 |
| 11 | P | | 균열 | 0.2 | 1.0 | - | 1.00 | m | 1 | b | 1.00 |
| 12 | P | | 균열부 백터 | 0.2 | 1.5 | - | 1.50 | m | 1 | b | 1.50 |
| 13 | P | | 균열부 백터 | 0.2 | 1.5 | - | 1.50 | m | 1 | b | 1.50 |

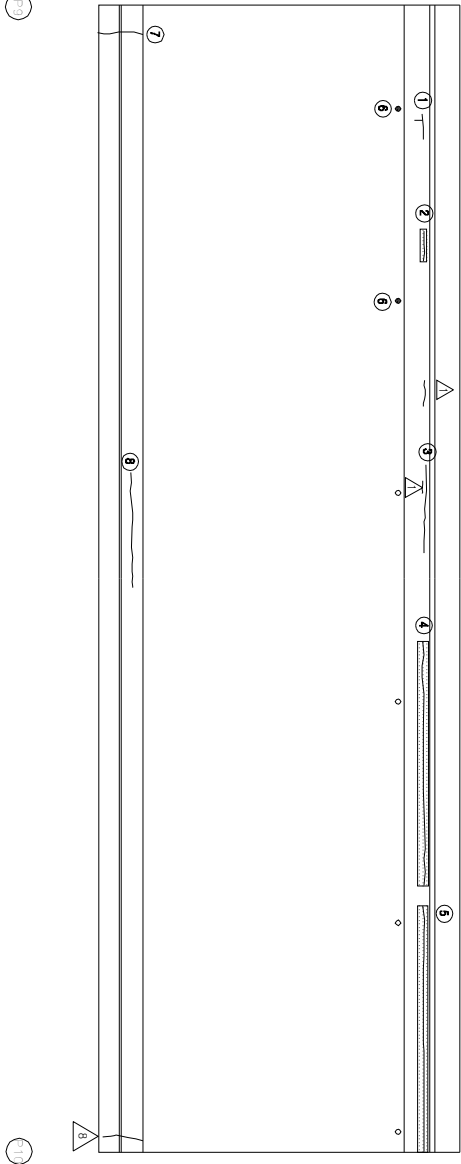
| 번호 | 구(N) | 구(P) | 손상내용 | 손상현황 | | | | 결함 | | 손상 | 비고 |
|---|---|---|---|---|---|---|---|---|---|---|---|
| 1 | N | | 균열 | 0.3 | 0.6 | - | 0.60 | m | 1 | c | 0.60 |
| 2 | N | | 균열부 백탄 | 0.2 | 0.5 | - | 0.50 | m | 1 | b | 0.50 |
| 3 | P | | 균열 | 0.2 | 1.5 | - | 1.50 | m | 1 | b | 1.50 |
| 4 | P | | 균열부 백탄 | 0.2 | 8.0 | - | 8.00 | m | 1 | b | 8.00 |
| 5 | P | | 균열부 백탄 | 0.2 | 10.0 | - | 10.00 | m | 1 | b | 10.00 |
| 7 | P | | 균열 | 0.3 | 2.5 | - | 2.50 | m | 1 | c | 2.50 |
| 8 | P | | 균열 | 0.2 | 3.0 | - | 3.00 | m | 1 | b | 3.00 |

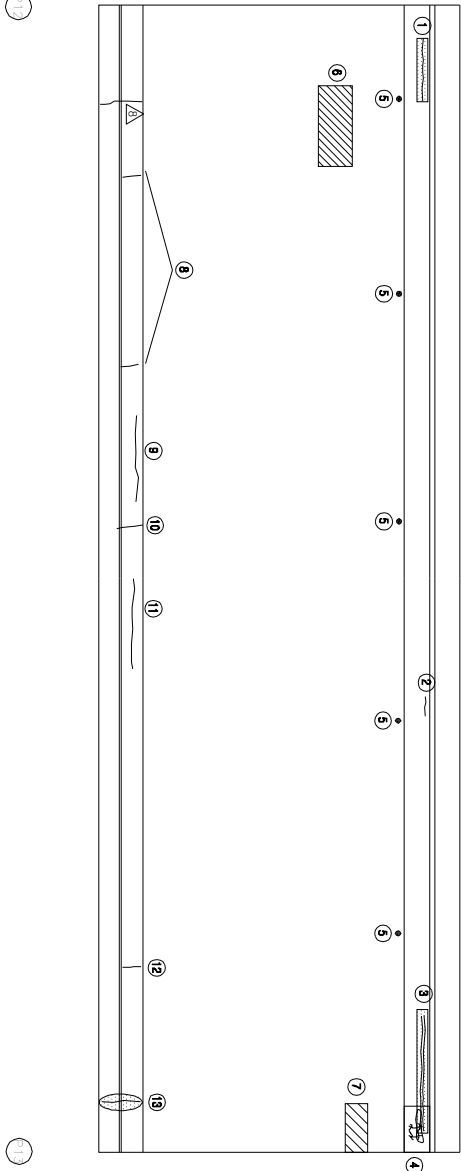
| 번호 | (신(N)<br>구(P)) | 손상내용 | 손상현황 | | | | | | 결함 | | 손상<br>비고 |
|---|---|---|---|---|---|---|---|---|---|---|---|
| 2 | N | 균열 | 0.2 | 0.4 | - | 0.40 | m | 1 | b | 0.40 | |
| 3 | P | 균열부 백터(차간열) | 0.1 | 5.0 | - | 5.00 | m | 1 | b | 5.00 | |
| 4 | N | 평상균열 | - | 1.0 | 1.0 | 1.00 | m <sup>2</sup> | 1 | b | 1.00 | |
| 8 | P | 균열 | 0.2 | 1.0 | - | 1.00 | m | 2 | b | 2.00 | |
| 9 | N | 균열 | 0.2 | 2.0 | - | 2.00 | m | 1 | b | 2.00 | |
| 10 | P | 균열 | 0.1 | 1.0 | - | 1.00 | m | 1 | b | 1.00 | |
| 11 | P | 균열 | 0.1 | 2.0 | - | 2.00 | m | 1 | b | 2.00 | |
| 12 | N | 균열 | 0.3 | 1.0 | - | 1.00 | m | 1 | c | 1.00 | |
| 13 | P | 균열부 백터 | 0.3 | 2.5 | - | 2.50 | m | 1 | c | 2.50 | |

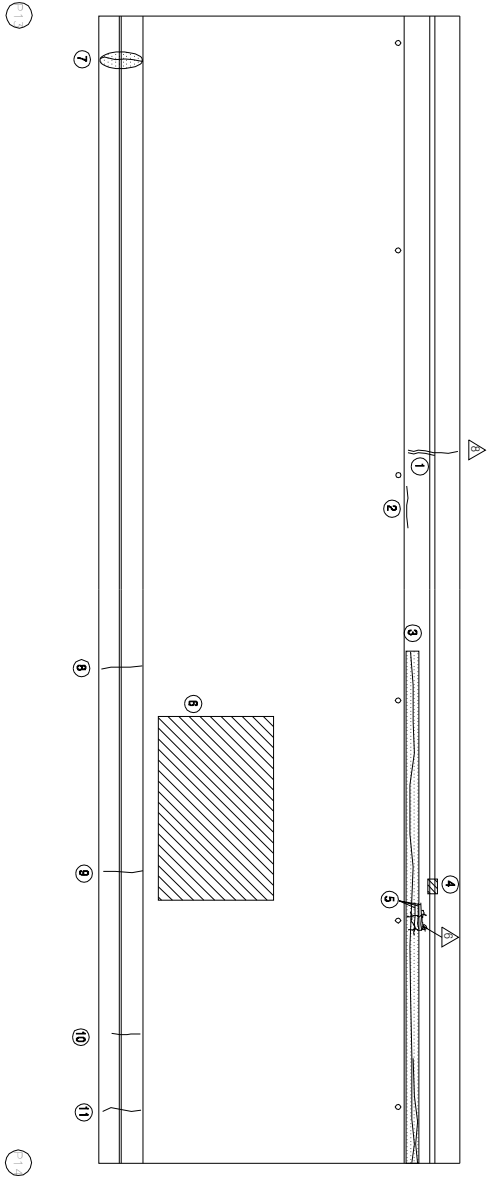
| 번호 | 구(P) | 신(N) | 손상내용 | 손상현황 | | | | | | 결함 | | 손상<br>비고 |
|---|---|---|---|---|---|---|---|---|---|---|---|---|
| 1 | N | | 보수부·외균열 | 0.3 | 1.0 | - | 1.00 | m | 1 | c | 1.00 | |
| 2 | N | | 균열 | 0.3 | 1.0 | - | 1.00 | m | 1 | c | 1.00 | |
| 3 | P | | 균열부·특대 | 0.2 | 24.0 | - | 24.00 | m | 1 | b | 24.00 | |
| 5 | N | | 균열 | 0.2 | 1.0 | - | 1.00 | m | 3 | b | 3.00 | |
| 7 | P | | 균열부·특대 | 0.1 | 1.5 | - | 1.50 | m | 1 | b | 1.50 | |
| 8 | P | | 균열 | 0.3 | 2.5 | - | 2.50 | m | 1 | c | 2.50 | |
| 9 | P | | 균열 | 0.2 | 2.5 | - | 2.50 | m | 1 | b | 2.50 | |
| 10 | P | | 균열 | 0.2 | 1.0 | - | 1.00 | m | 1 | b | 1.00 | |
| 11 | P | | 균열 | 0.3 | 2.5 | - | 2.50 | m | 1 | c | 2.50 | |

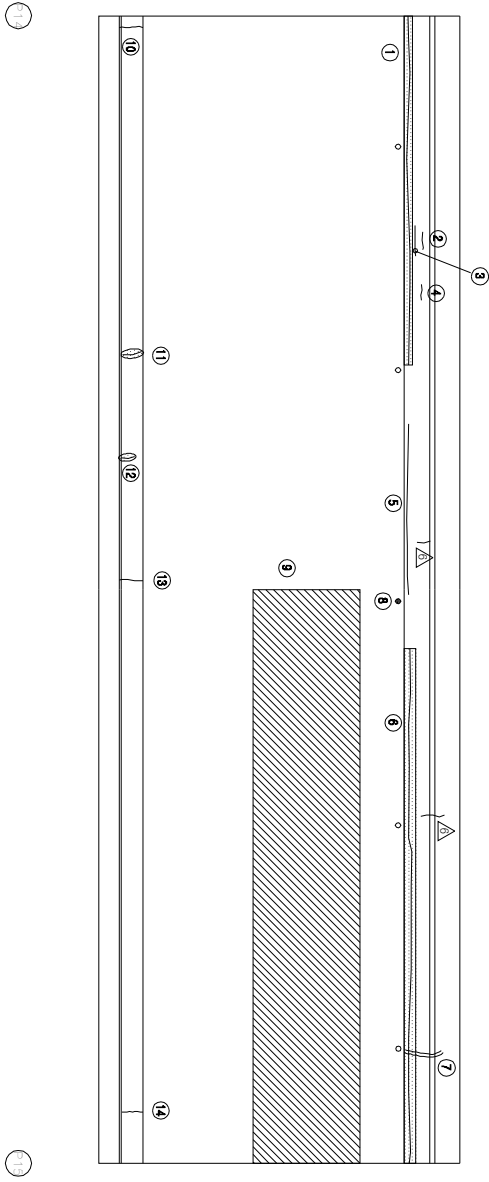
| 번호 | 신(N)<br>구(P) | 손상내용 | 손상현황 | | | | | 결함 | | 손상<br>비고 | |
|---|---|---|---|---|---|---|---|---|---|---|---|
| 1 | P | 균열부 백태 | 0.2 | 6.0 | - | 6.00 | m | 1 | b | 6.00 | |
| 2 | N | 균열 | 0.2 | 0.4 | - | 0.40 | m | 1 | b | 0.40 | |
| 3 | N | 균열 | 0.2 | 1.2 | - | 1.20 | m | 1 | b | 1.20 | |
| 4 | N | 균열 | 0.2 | 0.5 | - | 0.50 | m | 1 | b | 0.50 | |
| 5 | N | 균열 | 0.2 | 7.0 | - | 7.00 | m | 1 | b | 7.00 | |
| 6 | P | 균열부 백태 | 0.2 | 20.0 | - | 20.00 | m | 1 | b | 20.00 | |
| 7 | P | 보수부 재균열 | 0.2 | 1.00 | - | 1.00 | m | 1 | b | 1.00 | |
| 10 | P | 균열 | 0.2 | 1.0 | - | 1.00 | m | 1 | b | 1.00 | |
| 11 | P | 균열부 백태 | 0.2 | 1.0 | - | 1.00 | m | 1 | b | 1.00 | |
| 12 | P | 균열부 백태 | 0.2 | 0.5 | - | 0.50 | m | 1 | b | 0.50 | |
| 13 | P | 균열 | 0.1 | 1.0 | - | 1.00 | m | 1 | b | 1.00 | |
| 14 | P | 균열 | 0.2 | 1.0 | - | 1.00 | m | 1 | b | 1.00 | |

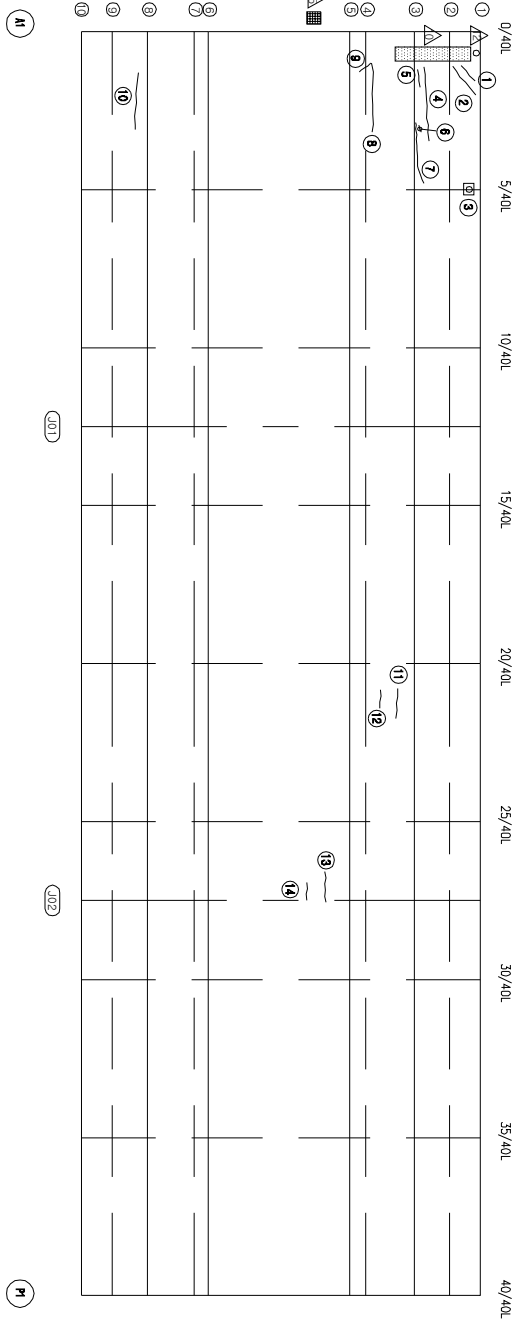
| 번호 | 신(N)<br>구(P) | 손상내용 | 손상현황 | | | | | | 결함 | | 비고 |
|---|---|---|---|---|---|---|---|---|---|---|---|
| 1 | N | 균열 | 0.1 | 0.9 | - | 0.90 | m | 1 | b | 0.90 | |
| 2 | N | 균열 | 0.2 | 1.5 | - | 1.50 | m | 1 | b | 1.50 | |
| 4 | N | 균열 | 0.3 | 3.0 | - | 3.00 | m | 1 | c | 3.00 | |
| 5 | N | 균열 | 0.1 | 0.6 | - | 0.60 | m | 1 | b | 0.60 | |
| 6 | N | 균열 | 0.1 | 0.4 | - | 0.40 | m | 1 | b | 0.40 | |
| 7 | N | 균열 | 0.1 | 2.5 | - | 2.50 | m | 1 | b | 2.50 | |
| 8 | P | 균열 | 0.2 | 2.0 | - | 2.00 | m | 1 | c | 2.00 | |
| 9 | P | 균열 | 0.2 | 0.3 | - | 0.30 | m | 1 | c | 0.30 | |
| 10 | N | 균열 | 0.2 | 2.5 | - | 2.50 | m | 1 | c | 2.50 | |
| 11 | N | 균열 | 0.1 | 1.0 | - | 1.00 | m | 1 | b | 1.00 | |
| 12 | N | 균열 | 0.1 | 0.7 | - | 0.70 | m | 1 | b | 0.70 | |
| 13 | N | 균열 | 0.1 | 1.3 | - | 1.30 | m | 1 | b | 1.30 | |
| 14 | N | 균열 | 0.1 | 0.7 | - | 0.70 | m | 1 | b | 0.70 | |

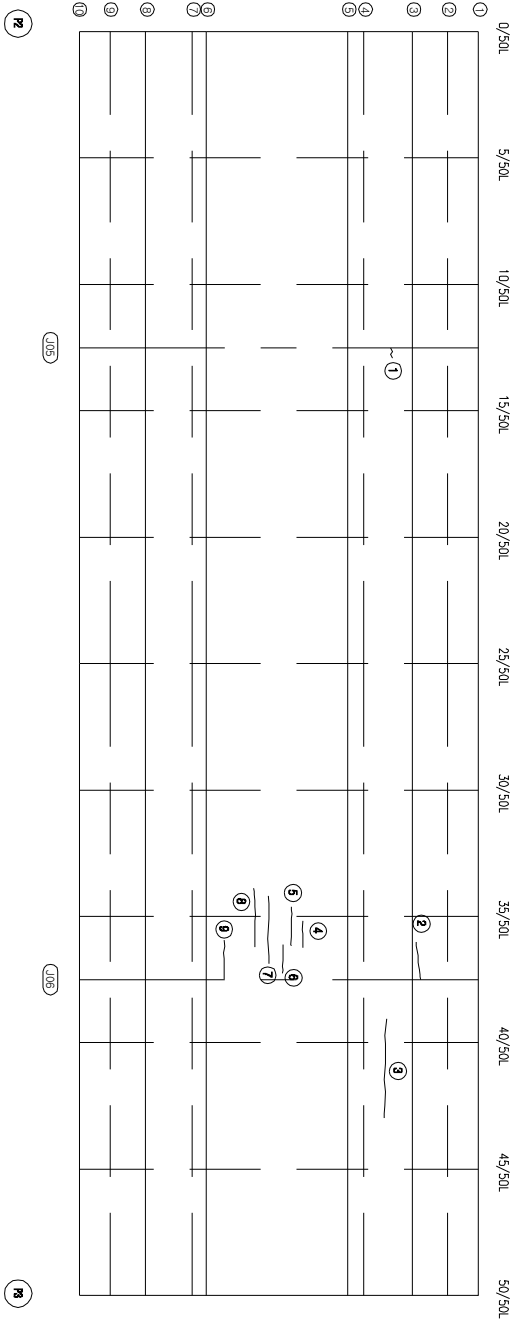
| 번호 | 신(N)<br>구(P) | 손상내용 | 손상현황 | | | | 결함<br>상태 | 손상<br>물량 | 비고 |
|---|---|---|---|---|---|---|---|---|---|
| 1 | N | 균열 | 0.1 | 0.3 | - | 0.30 | m | 1 | b 0.30 |
| 2 | N | 균열 | 0.1 | 2.0 | - | 2.00 | m | 1 | b 2.00 |
| 3 | N | 균열 | 0.1 | 4.0 | - | 4.00 | m | 1 | b 4.00 |
| 4 | N | 균열 | 0.1 | 1.0 | - | 1.00 | m | 1 | b 1.00 |
| 5 | N | 균열 | 0.1 | 1.5 | - | 1.50 | m | 1 | b 1.50 |
| 6 | N | 균열 | 0.1 | 1.2 | - | 1.20 | m | 1 | b 1.20 |
| 7 | N | 균열 | 0.1 | 2.6 | - | 2.60 | m | 1 | b 2.60 |
| 8 | N | 균열 | 0.1 | 2.2 | - | 2.20 | m | 1 | b 2.20 |
| 9 | N | 균열 | 0.1 | 1.5 | - | 1.50 | m | 1 | b 1.50 |

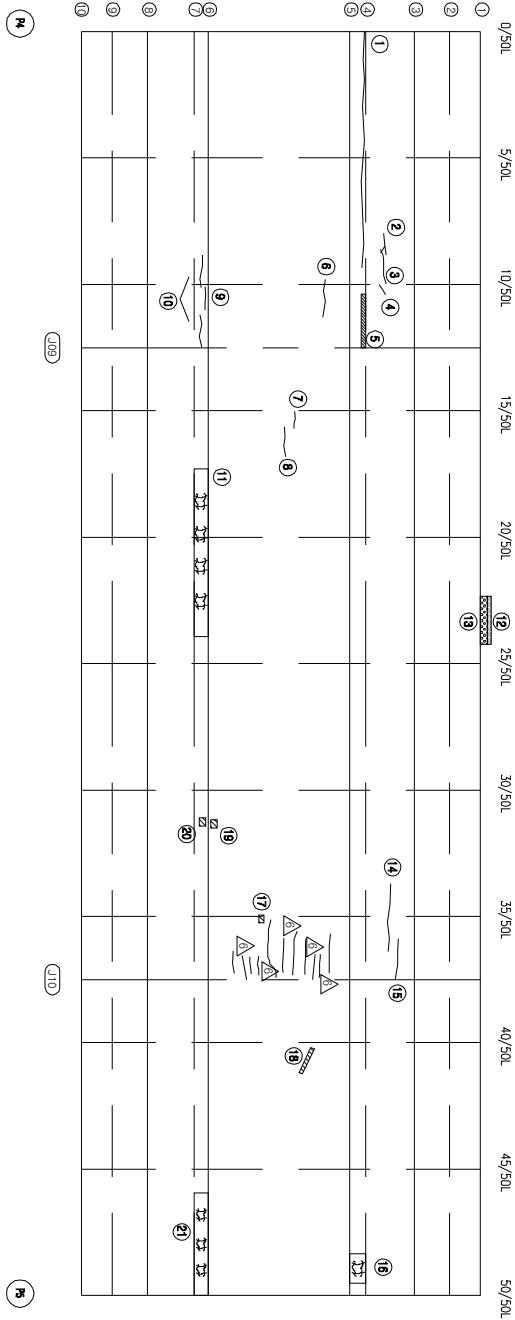
| 번호 | 신(N)<br>구(P) | 손상내용 | 손상현황 | | | | | 결함 | | 손상<br>비고 |
|---|---|---|---|---|---|---|---|---|---|---|
| 1 | N | 균열 | 0.1 | 9.0 | - | 9.00 | m | 1 | b | 9.00 |
| 2 | N | 균열 | 0.1 | 0.8 | - | 0.80 | m | 1 | b | 0.80 |
| 3 | N | 균열 | 0.1 | 1.2 | - | 1.20 | m | 1 | b | 1.20 |
| 4 | N | 균열 | 0.1 | 0.4 | - | 0.40 | m | 1 | b | 0.40 |
| 6 | N | 균열 | 0.1 | 1.3 | - | 1.30 | m | 1 | b | 1.30 |
| 7 | N | 균열 | 0.1 | 0.6 | - | 0.60 | m | 1 | b | 0.60 |
| 8 | N | 균열 | 0.1 | 1.0 | - | 1.00 | m | 1 | b | 1.00 |
| 9 | N | 균열 | 0.1 | 0.8 | - | 0.80 | m | 1 | b | 0.80 |
| 10 | N | 균열 | 0.1 | 1.0 | - | 1.00 | m | 2 | b | 2.00 |
| 11 | N | 양상균열 | - | 5.5 | 0.6 | 3.30 | m | 1 | b | 3.30 |
| 14 | N | 균열 | 0.1 | 2.5 | - | 2.50 | m | 1 | b | 2.50 |
| 15 | N | 균열 | 0.1 | 1.4 | - | 1.40 | m | 1 | b | 1.40 |
| 16 | N | 양상균열 | - | 1.0 | 0.6 | 0.60 | m | 1 | b | 0.60 |
| 17 | N | 파손(균열) | - | 0.1 | 0.1 | 0.01 | m | 1 | b | 0.01 |
| 18 | N | 파손(균열) | - | 0.1 | 1.0 | 0.10 | m | 1 | b | 0.10 |
| 19 | P | 파손(균열) | - | 0.1 | 0.1 | 0.01 | m | 1 | b | 0.01 |
| 20 | N | 파손(균열) | - | 0.1 | 0.1 | 0.01 | m | 1 | b | 0.01 |
| 21 | N | 양상균열 | - | 4.0 | 0.6 | 2.40 | m | 1 | b | 2.40 |

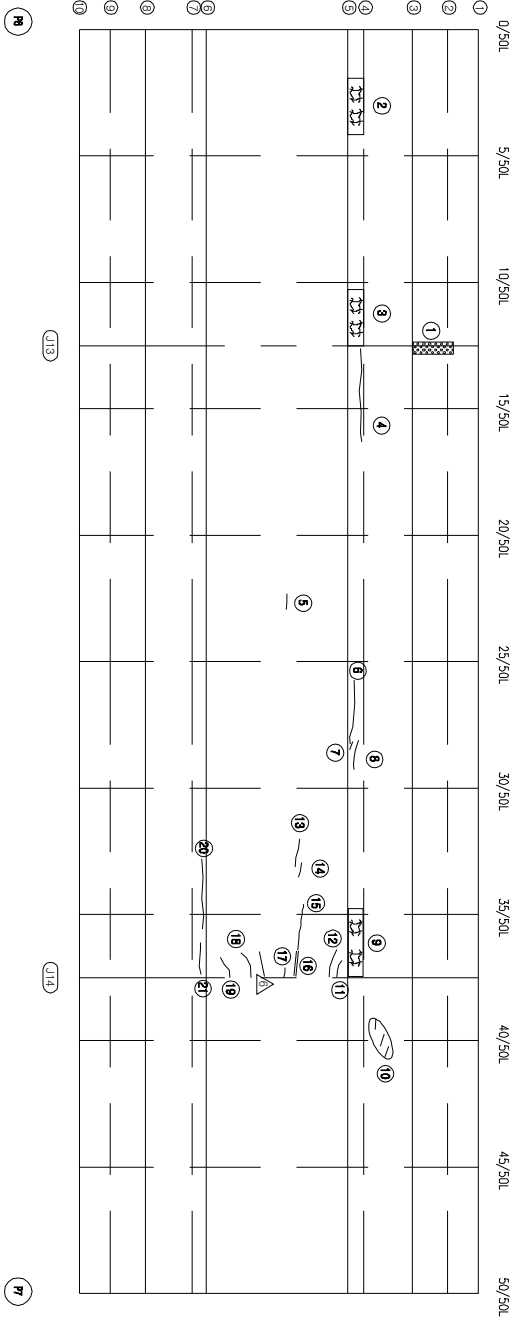
| 번호 | 신(N)<br>구(P) | 손상내용 | 손상현황 | | | | | 결함 | | 손상<br>비고 |
|---|---|---|---|---|---|---|---|---|---|---|
| 2 | N | 양상균열 | - | 2.5 | 0.8 | 2.00 | m <sup>2</sup> | 1 | b | 2.00 |
| 3 | N | 양상균열 | - | 4.0 | 0.7 | 2.80 | m <sup>2</sup> | 1 | b | 2.80 |
| 4 | N | 균열 | 0.1 | 3.5 | - | 3.50 | m | 1 | b | 3.50 |
| 5 | N | 균열 | 0.1 | 0.5 | - | 0.50 | m | 1 | b | 0.50 |
| 6 | N | 균열 | 0.1 | 2.5 | - | 2.50 | m | 1 | b | 2.50 |
| 7 | N | 균열 | 0.1 | 0.4 | - | 0.40 | m | 1 | b | 0.40 |
| 8 | N | 균열 | 0.1 | 1.0 | - | 1.00 | m | 1 | b | 1.00 |
| 9 | P | 양상균열 | - | 3.5 | 0.5 | 1.75 | m <sup>2</sup> | 1 | b | 1.75 |
| 10 | N | 균열 | 0.1 | 0.3 | - | 0.30 | m | 3 | b | 0.90 |
| 11 | N | 보수부 치균열 | 0.1 | 0.6 | - | 0.60 | m | 1 | b | 0.60 |
| 12 | N | 보수부 치균열 | 0.1 | 1.0 | - | 1.00 | m | 1 | b | 1.00 |
| 13 | N | 균열 | 0.1 | 1.0 | - | 1.00 | m | 1 | b | 1.00 |
| 14 | N | 균열 | 0.1 | 0.5 | - | 0.50 | m | 1 | b | 0.50 |
| 15 | P | 균열 | 0.1 | 2.0 | - | 2.00 | m | 1 | b | 2.00 |
| 16 | N | 보수부 치균열 | 0.1 | 1.0 | - | 1.00 | m | 1 | b | 1.00 |
| 17 | N | 균열 | 0.1 | 0.3 | - | 0.30 | m | 1 | b | 0.30 |
| 18 | N | 균열 | 0.1 | 1.0 | - | 1.00 | m | 1 | b | 1.00 |
| 19 | N | 균열 | 0.1 | 0.8 | - | 0.80 | m | 1 | b | 0.80 |
| 20 | N | 균열 | 0.1 | 2.5 | - | 2.50 | m | 1 | b | 2.50 |
| 21 | N | 균열 | 0.1 | 1.2 | - | 1.20 | m | 1 | b | 1.20 |

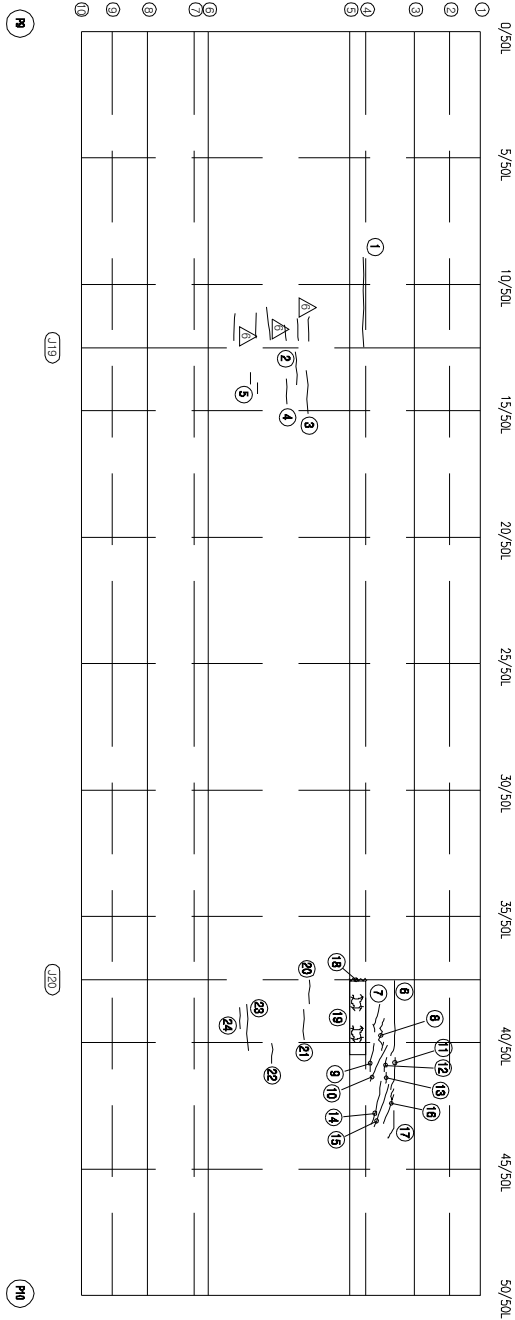
| 번호 | 신(N)<br>구(P) | 손상내용 | 손상현황 | | | | | 결함 | | 비고 |
|---|---|---|---|---|---|---|---|---|---|---|
| 1 | N | 균열 | 0.2 | 1.2 | - | 2.50 | m | 1 | c | 2.50 |
| 2 | N | 균열 | 0.1 | 1.2 | - | 1.20 | m | 1 | b | 1.20 |
| 3 | N | 균열 | 0.1 | 1.6 | - | 1.60 | m | 1 | b | 1.60 |
| 4 | N | 균열 | 0.1 | 0.9 | - | 0.90 | m | 1 | b | 0.90 |
| 5 | N | 균열 | 0.1 | 0.4 | - | 0.40 | m | 2 | b | 0.80 |
| 6 | N | 균열 | 0.1 | 2.6 | - | 2.60 | m | 1 | b | 2.60 |
| 7 | N | 균열 | 0.1 | 0.7 | - | 0.70 | m | 1 | b | 0.70 |
| 8 | N | 균열 | 0.1 | 1.1 | - | 1.10 | m | 1 | b | 1.10 |
| 9 | N | 균열 | 0.1 | 0.9 | - | 0.90 | m | 1 | b | 0.90 |
| 10 | N | 균열 | 0.1 | 1.3 | - | 1.30 | m | 1 | b | 1.30 |
| 11 | N | 균열 | 0.1 | 0.9 | - | 0.90 | m | 1 | b | 0.90 |
| 12 | N | 균열 | 0.1 | 0.4 | - | 0.40 | m | 1 | b | 0.40 |
| 13 | N | 균열 | 0.1 | 0.3 | - | 0.30 | m | 1 | b | 0.30 |
| 14 | N | 균열 | 0.1 | 1.1 | - | 1.10 | m | 1 | b | 1.10 |
| 15 | N | 균열 | 0.1 | 1.2 | - | 1.20 | m | 1 | b | 1.20 |
| 16 | N | 균열 | 0.1 | 1.3 | - | 1.30 | m | 1 | b | 1.30 |
| 17 | N | 균열 | 0.1 | 0.7 | - | 0.70 | m | 1 | b | 0.70 |
| 18 | N | 균열 | 0.1 | 0.8 | - | 0.80 | m | 1 | b | 0.80 |
| 19 | N | 양방균열 | - | 2.0 | 0.6 | 1.20 | m | 1 | b | 1.20 |
| 20 | N | 균열 | 0.1 | 0.8 | - | 0.80 | m | 1 | b | 0.80 |
| 21 | N | 균열 | 0.1 | 1.0 | - | 1.00 | m | 1 | b | 1.00 |
| 22 | N | 균열 | 0.1 | 0.7 | - | 0.70 | m | 1 | b | 0.70 |
| 23 | N | 균열 | 0.1 | 1.6 | - | 1.60 | m | 1 | b | 1.60 |
| 24 | N | 균열 | 0.1 | 0.8 | - | 0.80 | m | 1 | b | 0.80 |

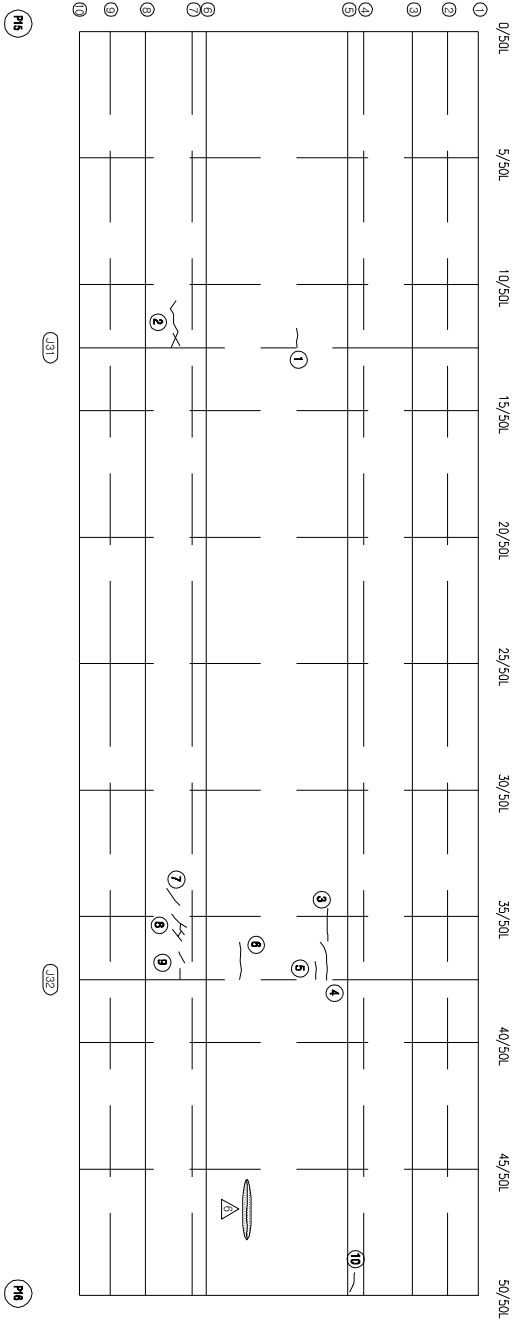
| 번호<br>구(P) | 신(N) | 손상내용 | 손상현황 | | | | | 결함<br>상태 | | 손상<br>물량 | 비고 |
|---|---|---|---|---|---|---|---|---|---|---|---|
| 1 | N | 균열 | 0.1 | 0.8 | - | 0.80 | m | 1 | b | 0.80 | |
| 2 | N | 균열 | 0.1 | 2.4 | - | 2.40 | m | 1 | b | 2.40 | |
| 3 | N | 균열 | 0.1 | 1.5 | - | 1.50 | m | 1 | b | 1.50 | |
| 4 | N | 균열 | 0.1 | 1.4 | - | 1.40 | m | 1 | b | 1.40 | |
| 5 | N | 균열 | 0.1 | 0.7 | - | 0.70 | m | 1 | b | 0.70 | |
