# 제 출 문

신대구부산고속도로 주식회사 귀중

귀사와 2015년 8월 5일자로 계약을 체결한 “2015년 하반기 시설물 안전점검 용역(2구간 정밀안전진단)”을 성실히 수행하고 용평1교(대구, 부산)의 결과를 본 보고서에 수록하여 부속 자료와 함께 제출합니다.

## 용평1교(대구) 정밀안전진단 결과표

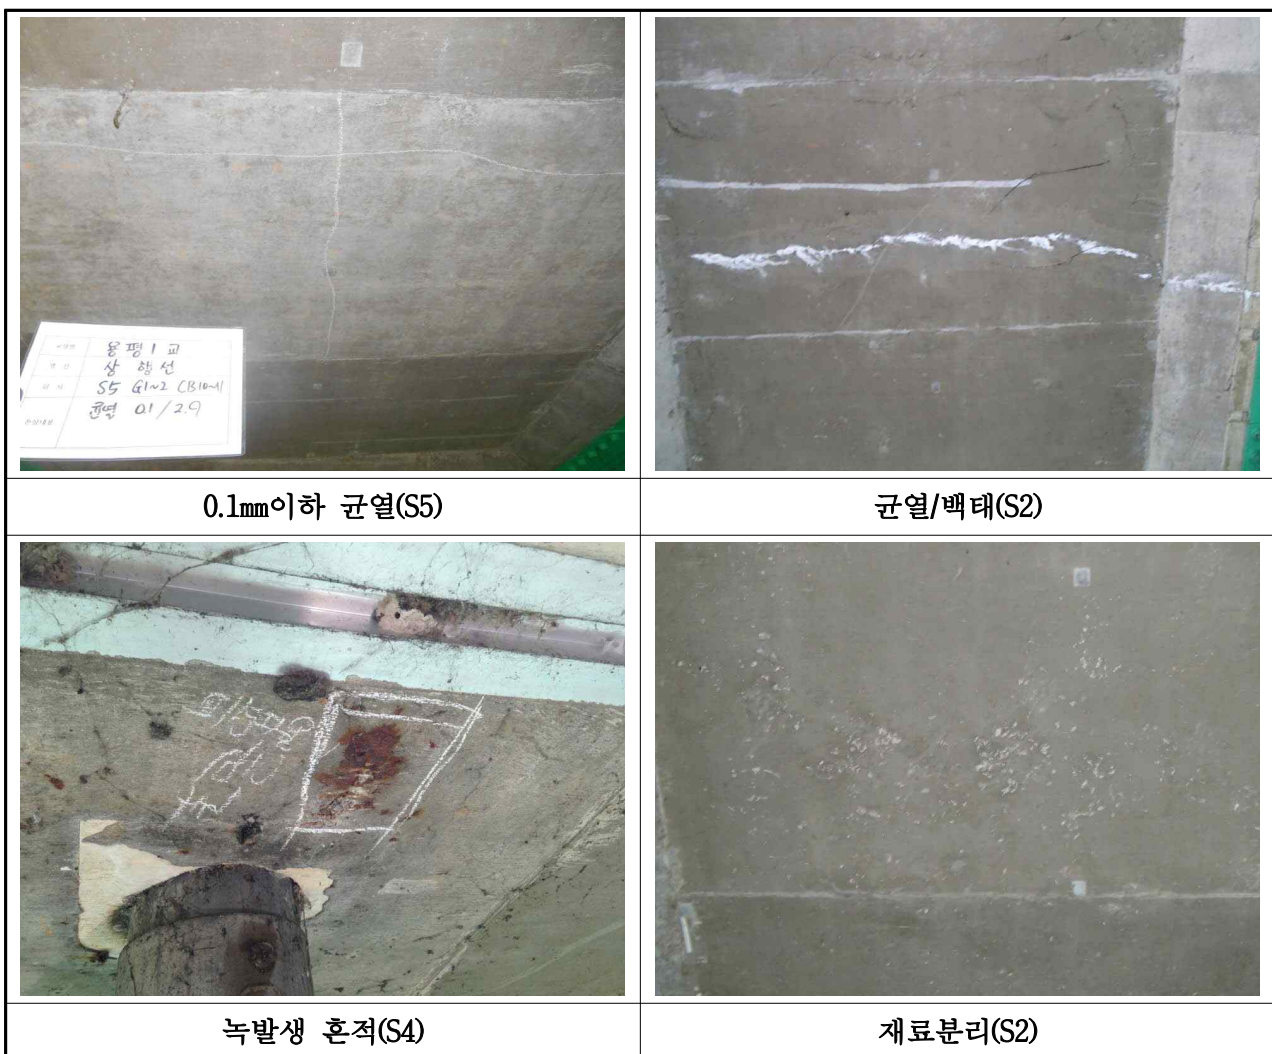
【사진 3.2.2】 바닥판 하면 손상현황(대구)

| 구 분 | | 주요결함 및 외관조사 결과 | 검토의견 |
|---|---|---|---|
| 바닥판 | | •균열, 망상균열, 균열/백태 등 | •조사된 균열은 비구조적인 균열로 내구성 확보를 위해 0.3mm이상 균열, 균열/백태 손상에 대해 주입 보수를 실시하고, 0.2mm이하 균열 및 망상균열은 표면처리가 필요함 |
| | | •재료분리, 녹발생 흔적 등의 손상이 조사됨 | •정밀 시공 미흡 및 공용기간 증가에 따른 손상으로 장기공용시 손상확대 가능성이 있어 내구성 확보를 위해 단면보수 실시가 바람직함 |

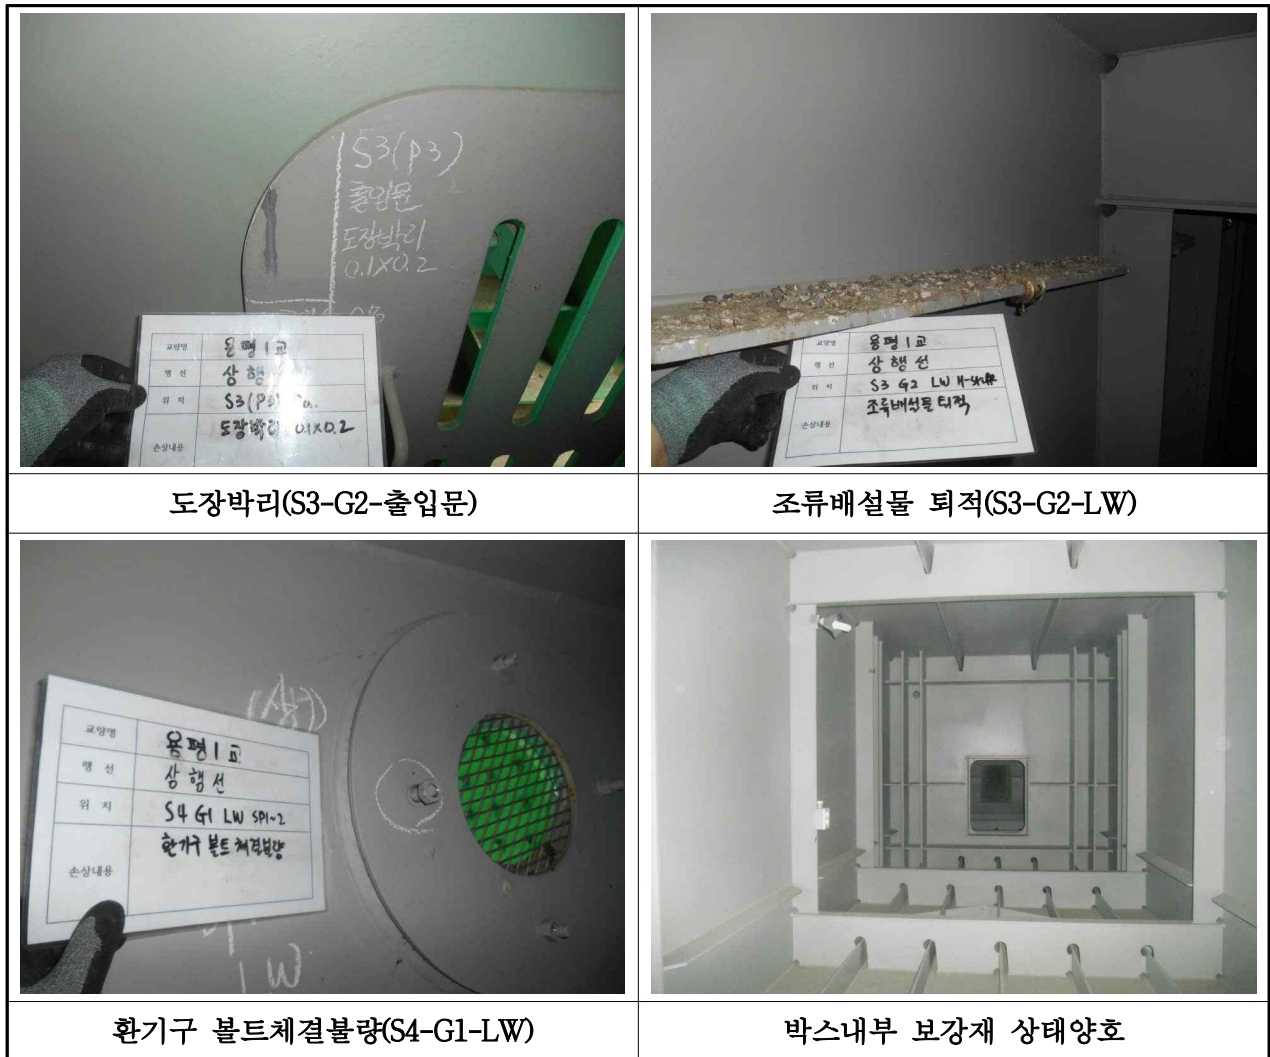
【사진 3.2.4】 강박스 거더 내부 손상현황(대구)

| 구 분 | | 2013년 정밀점검 결과 | 금회 진단결과 | 비 고 |
|---|---|---|---|---|
| 거더 | 내부 | •내부 환기구 볼트 이완 등 | •공용중 경미한 도장손상이 일부 증가된 것으로 조사됨 | |

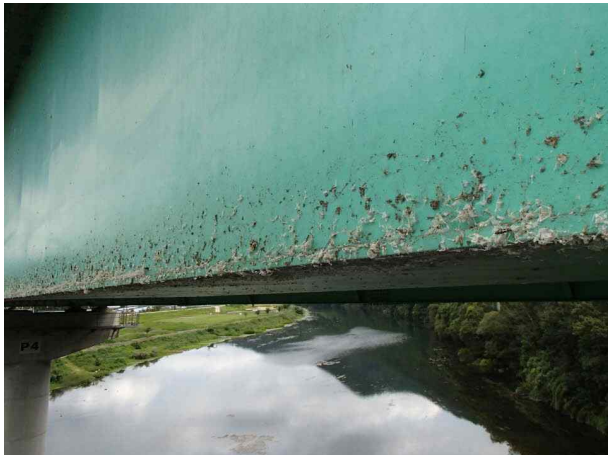
| 구 분 | | 주요결함 및 외관조사 결과 | 검토의견 |
|---|---|---|---|
| | | •이물질(조류배설물 등) 퇴적, 표면 이물질(고치) 오염 등의 손상이 조사됨 | •조류 배설물은 도장부식 유발로 구조물의 내구성을 저해할 수 있어 조류 배설물에 대한 청소 실시가 바람직하며, 조류 배설물에 대한 피해가 최소화 되도록 지속적인 유지관리가 필요함<br>•표면 이물질(고치) 오염은 미관 및 도장부의 원만한 유지관리를 위해 제거하는 것이 바람직함 |

| 표면이물질(고치)오염(S1-G1) | 조류배설물 퇴적(S3-S4 사이) |

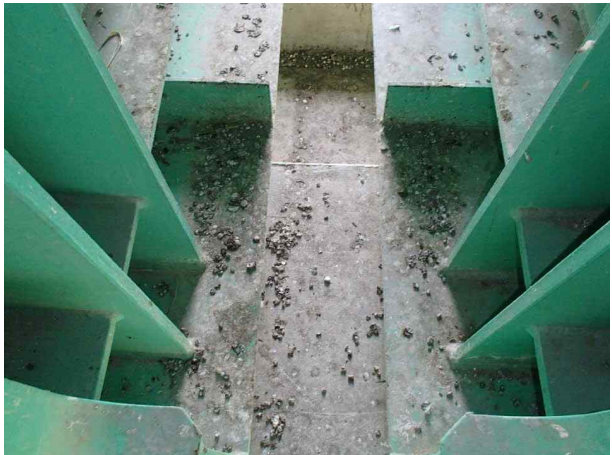
| 구 분 | | 주요결함 및 외관조사 결과 | 검토의견 |
|---|---|---|---|
| | | •이물질(조류배설물) 퇴적 등의 손상이 조사됨 | •도장부식 유발로 구조물의 내구성을 저해할 수 있어 조류 배설물에 대한 청소 실시가 바람직하며, 조류 배설물에 대한 피해가 최소화 되도록 지속적인 유지관리가 필요함 |

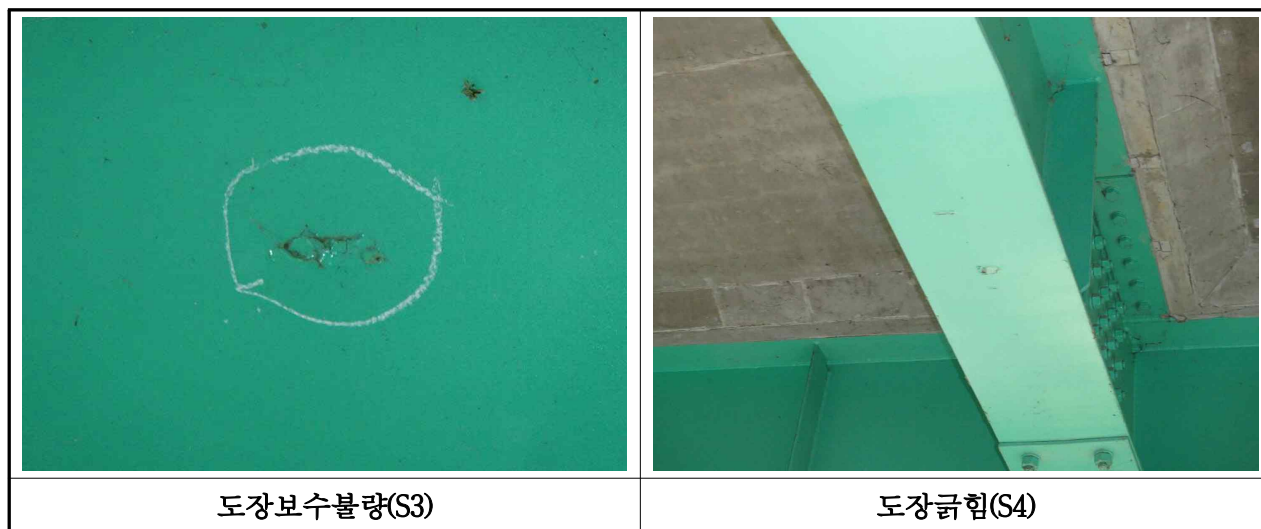
【사진 3.2.6】 가로보 및 세로보 손상현황(대구)

| 구 분 | | 주요결함 및 외관조사 결과 | 검토의견 |
|---|---|---|---|
| | | 가로보 및 세로보 | •일부 개소에 도장박리, 도장들뜸, 도장보수불량(박리), 도장균함 등의 손상이 조사됨 |

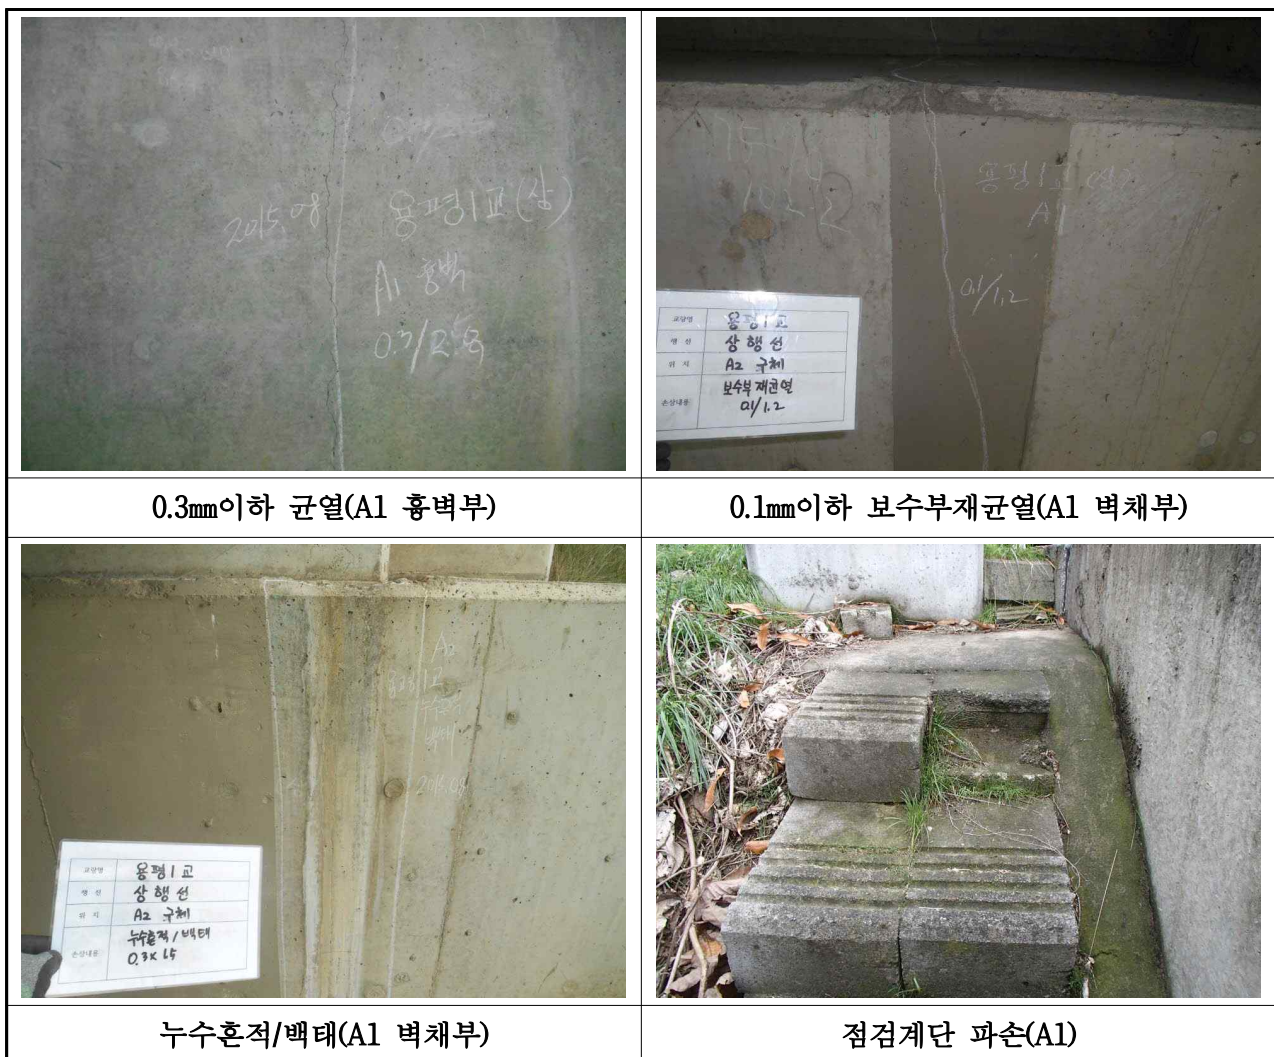
【사진 3.2.8】 교대 손상현황(대구)

| 구 분 | 주요결함 및 외관조사 결과 | 검토의견 |
|---|---|---|
| 교대 | •균열, 망상균열 및 보수부 재균열 등 | •온도 및 건조수축에 의한 비구조적 균열로 구조물의 내구성 확보를 위해 0.3mm이상 균열은 주입보수를 실시하고, 0.2mm이하 균열은 표면처리 실시가 바람직함 |
| | •박락 및 철근노출 | •시공시 피복부족에 의한 손상으로 손상 확대 방지를 위해 단면보수가 필요함 |
| | •누수오염 및 백태 | •기 발생된 손상으로 미관 등을 고려하여 표면처리가 바람직함 |
| | •점점계단 파손 및 이격 등의 손상이 조사됨 | •지반다짐 불량 등의 외적 요인에 의한 경미한 손상으로 원활한 유지관리를 위해 재설치가 바람직함 |

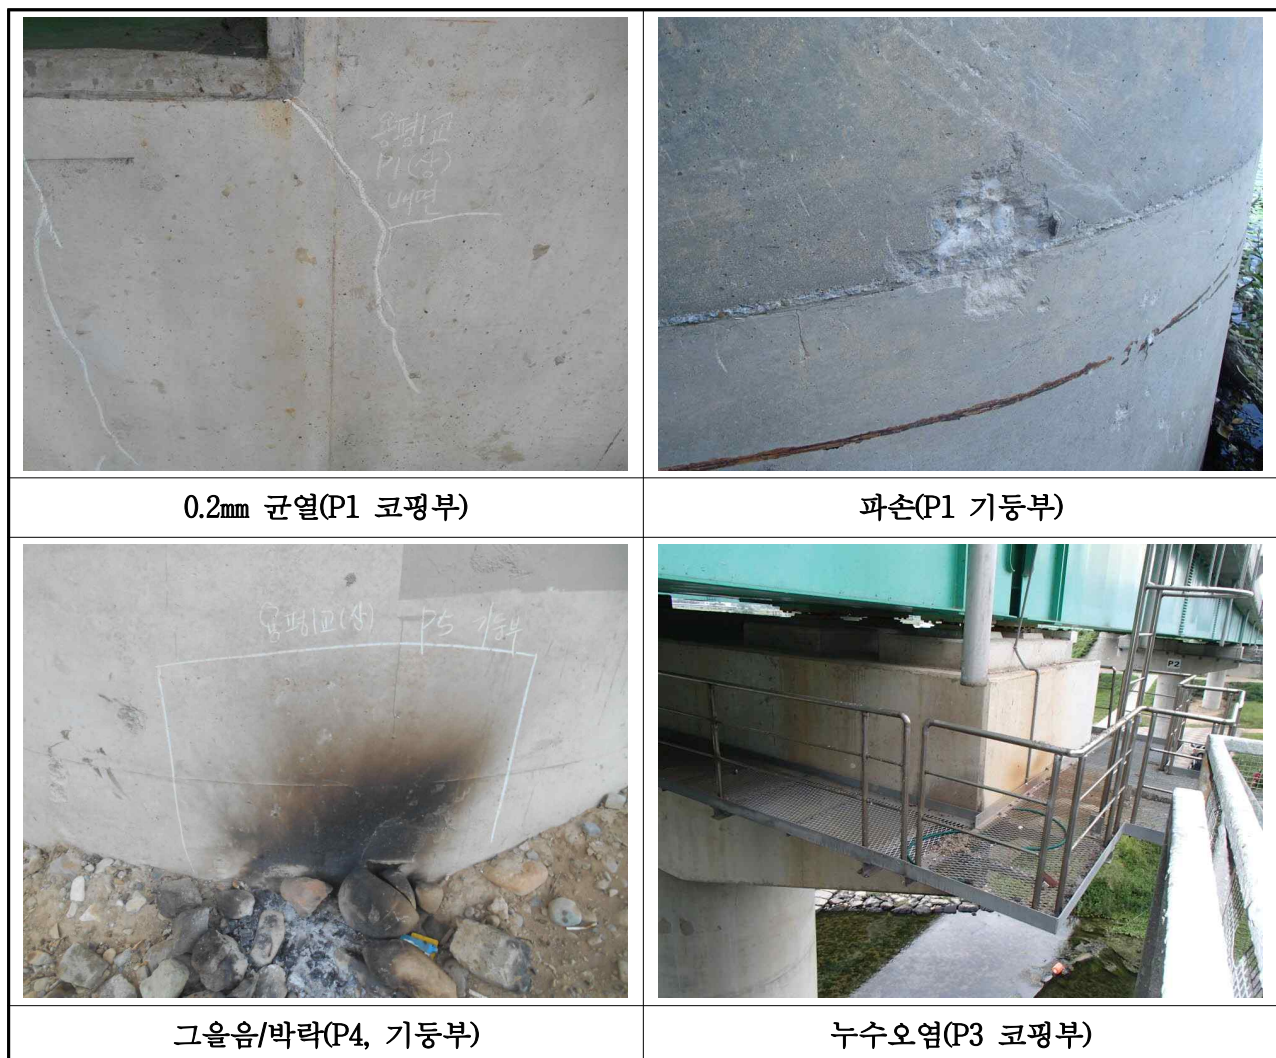
【사진 3.2.10】 교각 손상현황(대구)

| 구 분 | 주요결함 및 외관조사 결과 | 검토의견 |
|---|---|---|
| 교각 | •균열, 망상균열 | •온도 및 건조수축에 의한 비구조적 균열로 구조물의 내구성 확보를 위해 표면처리 보수가 바람직함 |
| | •국부적인 파손 | •인위적인 외부 타격에 의해 발생된 손상으로 내구성확보를 위해 단면보수가 필요함 |
| | •그늘음/박락 | •본 교량이 밀양강에 위치하여 밀양강 주변 이용자들의 쓰레기 소각, 취사 등에 의해 발생된 손상으로 내구성 확보를 위해 손상부 제거 후 단면보수가 필요하며, 손상부 교각이 공원에 위치하여 접근 방지시설 설치보다는 경고 문구를 부착 한 후 주의관찰하고, 지속적인 손상발생시 접근 방지시설 설치가 바람직함 |
| | •P3 코핑부 누수오염 | •배수관 유출부가 코핑부에 인접해 위치하고 배수관을 통한 우수가 비산되어 코핑부로 유출되어 발생된 손상으로 구조물의 내구성 확보를 위해 배수관 길이 연장이 바람직함 |

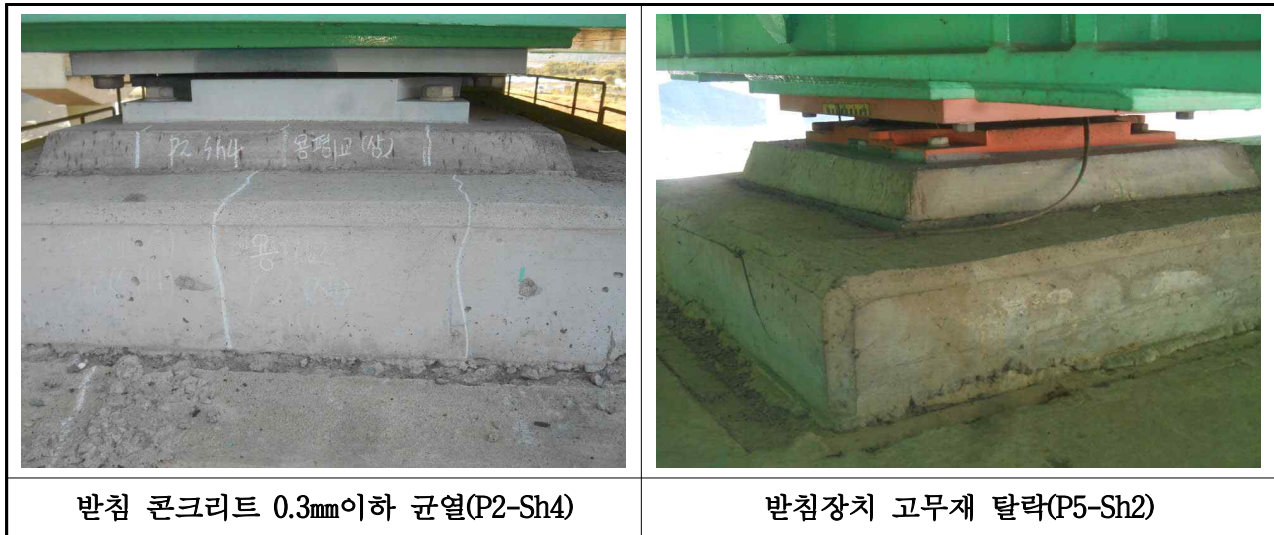
【사진 3.2.13】 교량받침 손상현황(대구)

| 구 분 | 주요결함 및 외관조사 결과 | 검토의견 |
|---|---|---|
| 교량받침 | •이물질(폐콘크리트)퇴적 등의 손상이 조사됨 | •원활한 유지관리를 위해 청소를 하는 것이 바람직함 |
| | •받침Plate 녹발생 | •공용기간 증가에 따른 손상으로 내구성 및 안전성 확보를 위해 재도장 실시가 필요함 |
| | •받침몰탈 및 받침 콘크리트 균열 | •온도 및 건조수축에 의한 비구조적 균열로 0.3mm 이상 균열은 주입보수를 실시하고 0.2mm이하 균열은 표면처리가 바람직함 |
| | •받침콘크리트 들뜸, 박락, 철근노출 | •시공미흡에 의한 손상으로 내구성 확보를 위해 단면보수가 필요함 |
| 교량받침 | •받침 고무재 탈락 등의 손상이 조사됨 | •손상은 받침내로 이물질 유입방지를 위해 설치한 재료로 일부 경미한 손상이 조사되었으나, 받침 기능발휘에는 영향이 없어 주의관찰이 바람직함 |

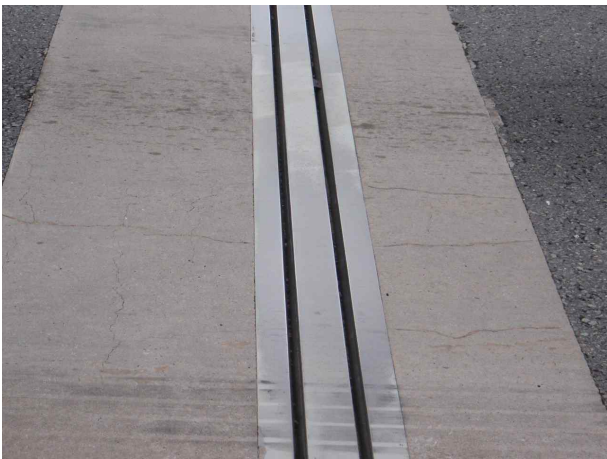
| 구 분 | 주요결함 및 외관조사 결과 | 검토의견 |
|---|---|---|
| | •후타재 균열 | •급속시공 및 조기차량 통행 등 제한적 시공여건에 의해 발생된 손상으로 후타재의 내구성 확보를 위해 0.3mm이상 균열은 주입보수를 실시하고, 0.2mm 이하 균열은 주의관찰이 바람직함 |

| 0.2mm 후타재 균열(A1) | 신축유간 이물질퇴적(A1) |

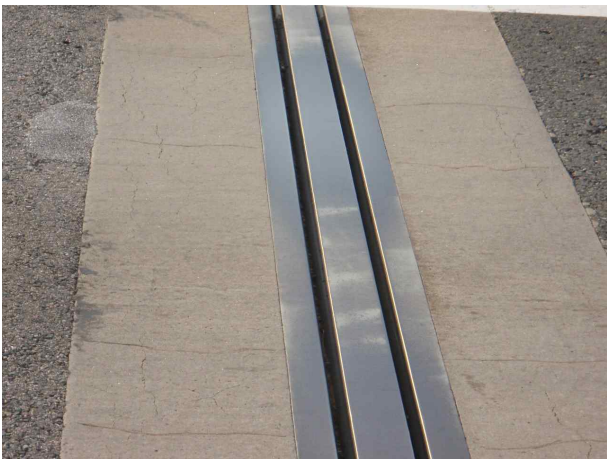
| 0.3mm 후타재 균열(P3) | 차수판 앵커볼트 탈락(A2) |

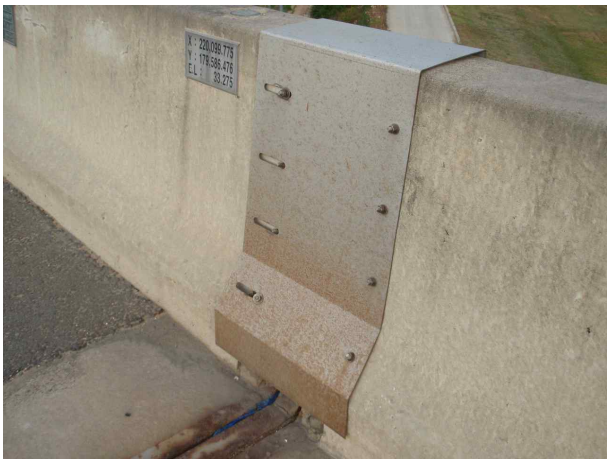
| 구 분 | 주요결함 및 외관조사 결과 | 검토의견 |
|---|---|---|
| | •앵커볼트/너트탈락 | •점검시 지속적인 바람 및 차량진동, 시공미흡에 의한 손상으로 차수판의 건전성 확보를 위해 보수가 바람직함 |

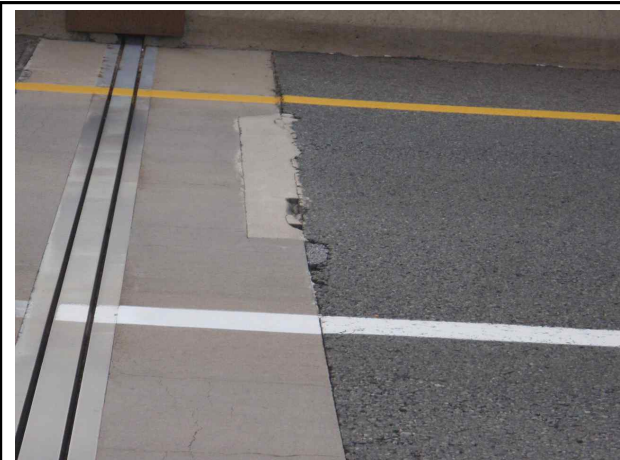
| 구 분 | 주요결함 및 외관조사 결과 | 검토의견 |
|---|---|---|
| | •후타재의 국부적인 파손 | •빈번한 차량통행에 따라 손상확대가 우려되므로 단면보수를 실시하는 것이 바람직함 |

| 후타재 파손(A2) | 0.2mm 후타재 균열(A2) |

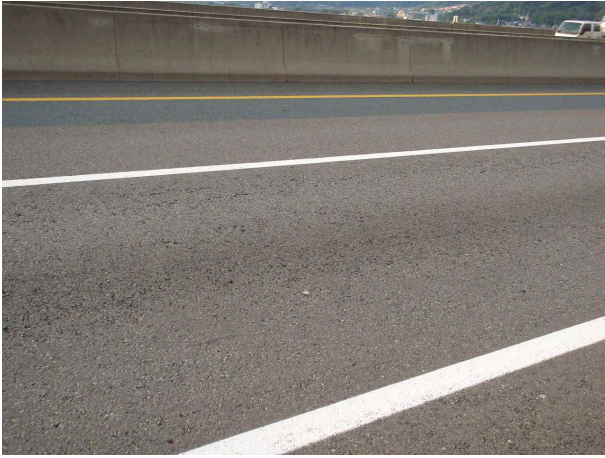
| 구 분 | 주요결함 및 외관조사 결과 | 검토의견 |
|---|---|---|
| 교면포장 | •아스콘 라벨링 | •본 교량의 교면포장은 주기적인 보수작업으로 주행성을 크게 저해할 만한 손상은 조사되지 않음<br>•손상확대 여부를 관찰하고 포장 보수 계획 수립 후 적절한 시기에 보수 실시가 바람직함 |

| ASP 라벨링(S2) | 접속부 ASP균열(A2측 접속슬래브) |

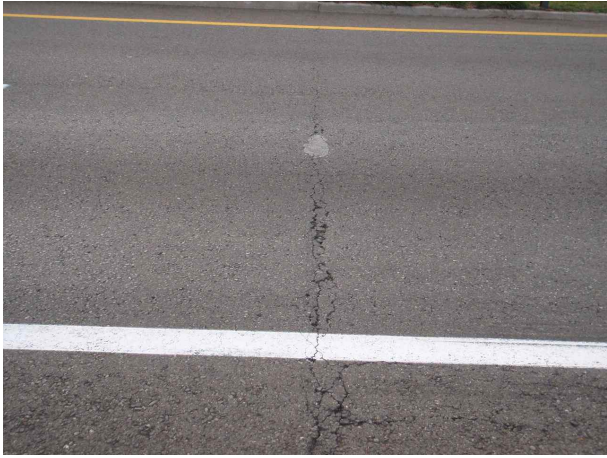
| 구 분 | 주요결함 및 외관조사 결과 | 검토의견 |
|---|---|---|
| | •아스콘 균열, 접속부 이격, 패임 | •점검시 발생된 손상은 차량하중 작용으로 손상확대가 우려되고, 포장층내 우수 침투로 구조물의 내구성 저하를 유발할 수 있어 균열, 패임 손상은 손상정도가 경미하나 주행성을 고려하여 보수 실시가 바람직함 |

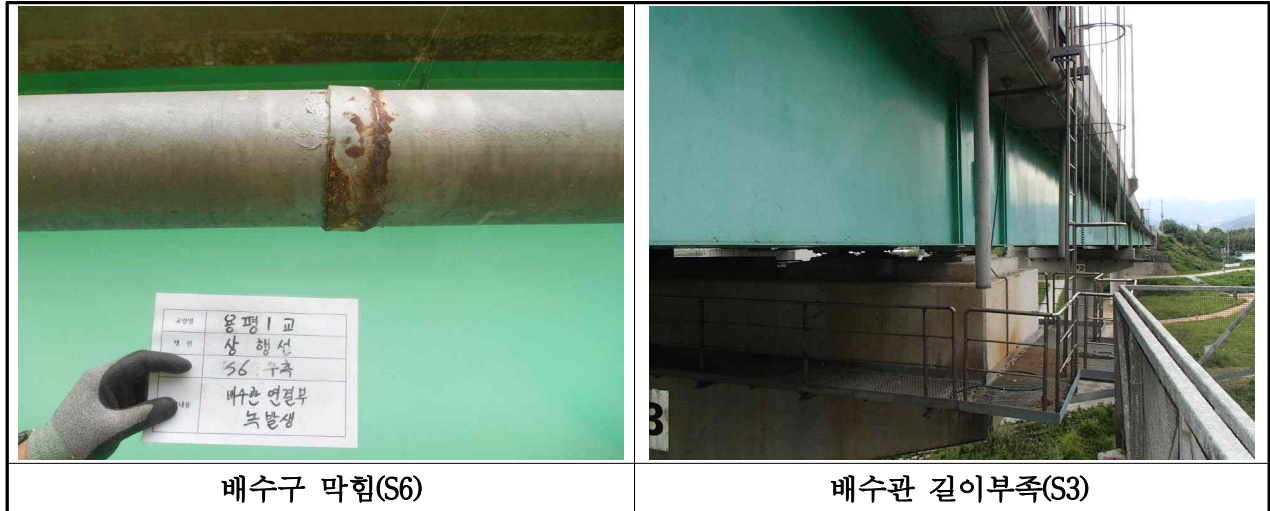
【사진 3.2.20】 배수시설 손상현황

| 구 분 | 주요결함 및 외관조사 결과 | 검토의견 |
|---|---|---|
| 배수시설 | •전반적으로 양호한 상태이나 일부 개소에서 배수관 이음부 누수 발생 | •배수관 이음부 누수는 손상정도가 경미하여 주의관찰 후 손상 확대시 재용접이 바람직함 |

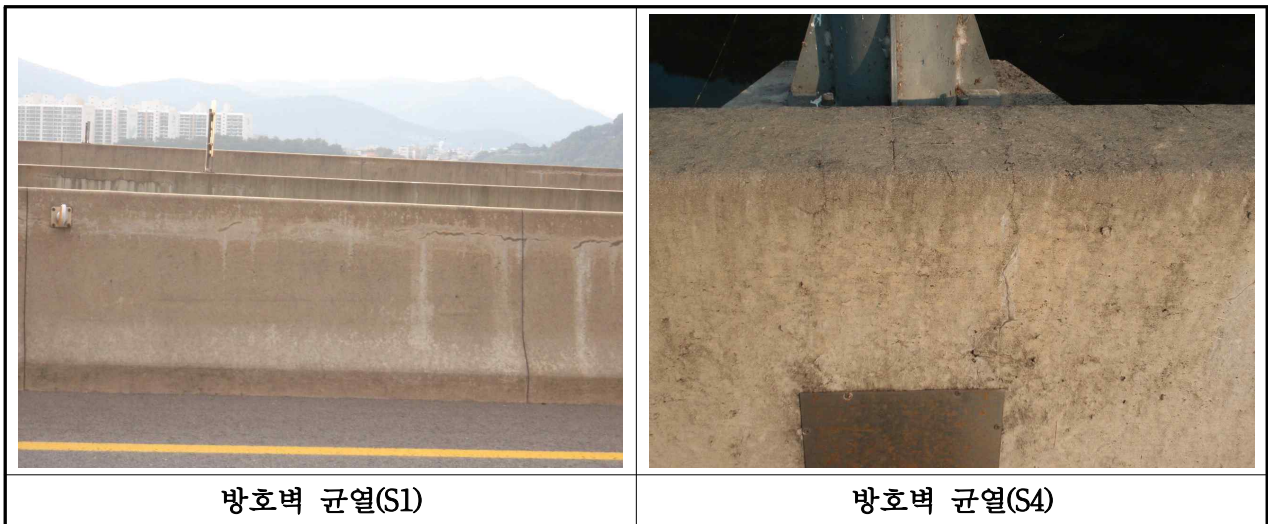
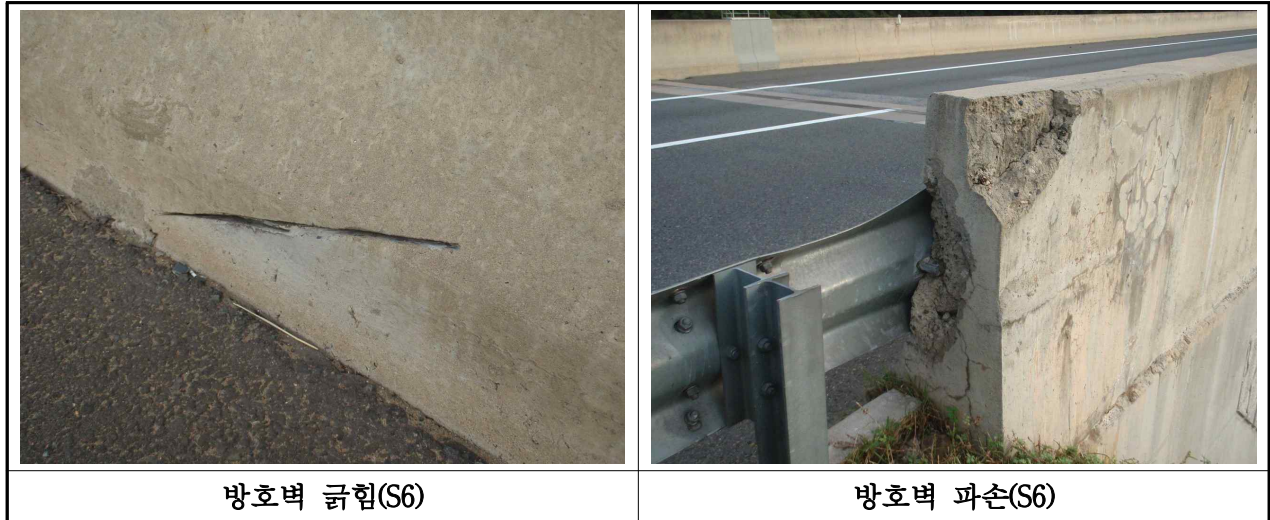
【사진 3.2.22】 방호벽 손상현황(대구)

| 구 분 | 주요결함 및 외관조사 결과 | 검토의견 |
|---|---|---|
| 난간<br>(방호벽) | •전 경간에서 수평균열과, 일부구간에서 수직균열 | •온도 및 건조수축에 의한 수직균열과 타설시 차량진동에 의한 표면부 수평 트임 균열로 0.3mm이상 균열 및 균열부 백태 손상은 주입보수, 0.2mm이하 균열 및 망상균열은 표면처리 실시가 바람직함 |
| | •굽힘 및 파손 | •기능 및 내구성 확보를 위해 파손 손상은 단면보수를 실시하는 것이 바람직함 |

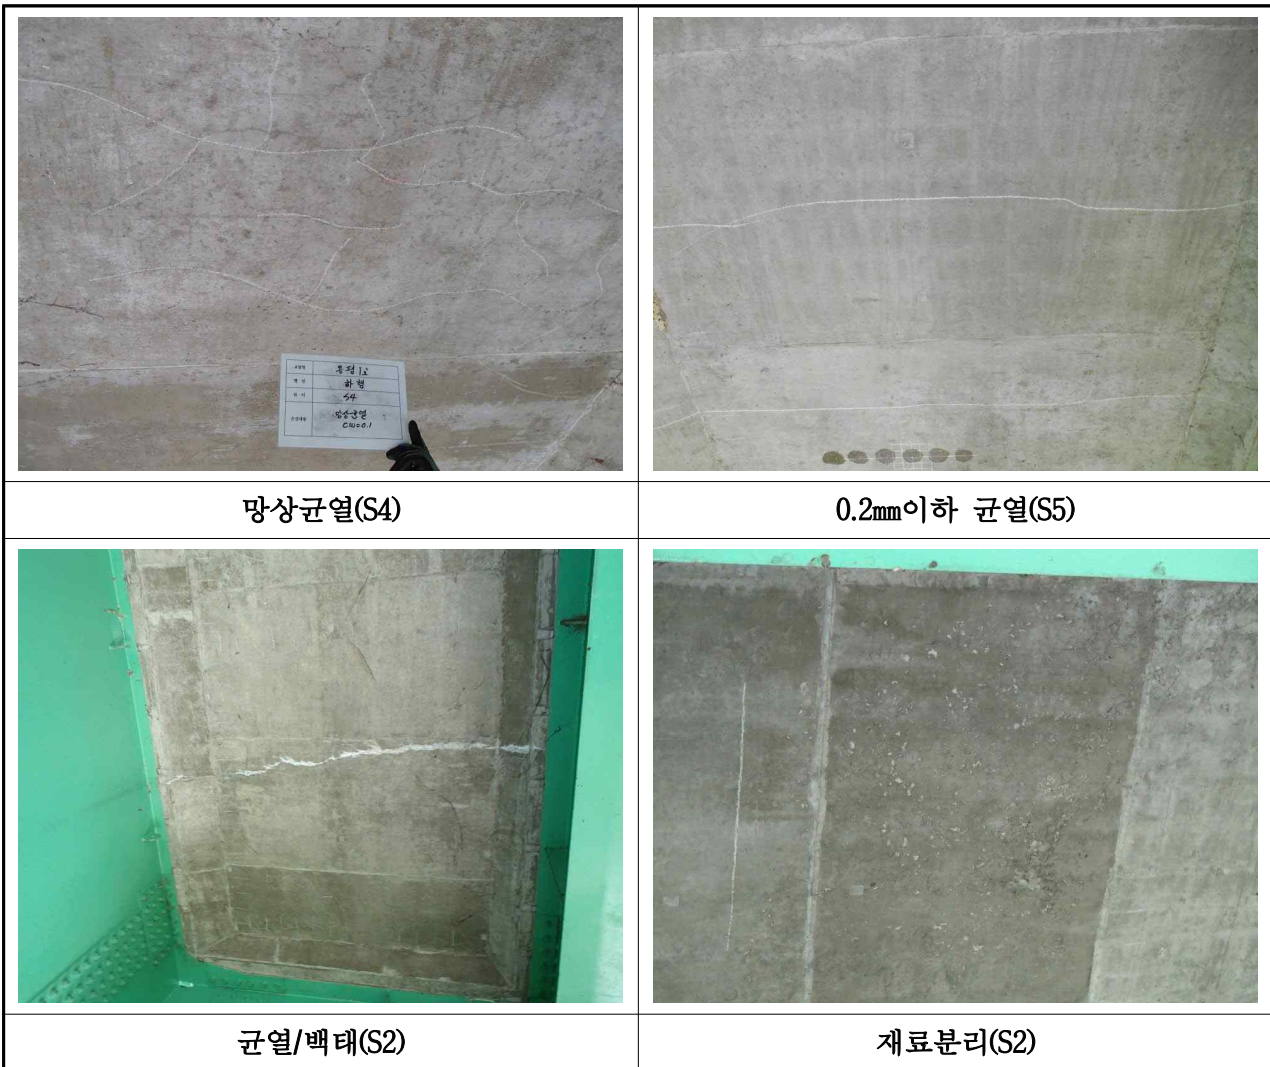
【사진 3.3.2】 바닥판 손상현황(부산)

| 구 분 | | 주요결함 및 외관조사 결과 | 검토의견 |
|---|---|---|---|
| 바닥판 | | •균열, 균열/백태 | •온도 및 건조수축에 의한 비구조적 균열로 균열폭이 작고 경미하나 내구성 확보를 위해 표면처리가 바람직하며, 균열/백태 손상을 지속적 손상 확대가 우려되므로 내구성 확보를 위해 주입보수가 바람직함 |
| | | •재료분리 등의 완상이 조사됨 | •시공시 정밀 시공 미흡에 의한 손상으로 장기공용시 손상확대 가능성이 있어 내구성 확보를 위해 단면보수 실시가 바람직함 |

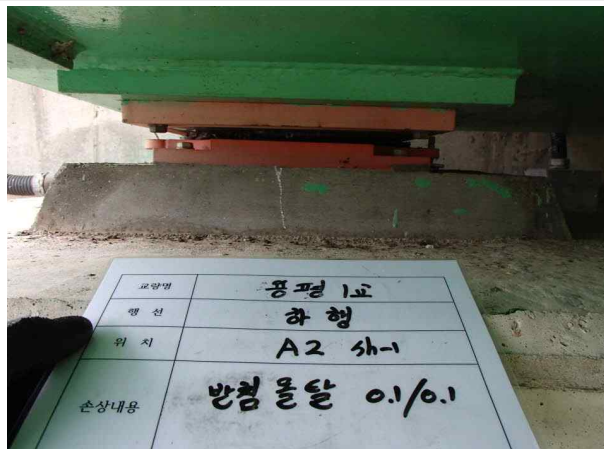
| 받침 물탈 0.3mm이하 균열(A2-Sh1) | 받침 콘크리트 재료분리(P3-Sh3) |

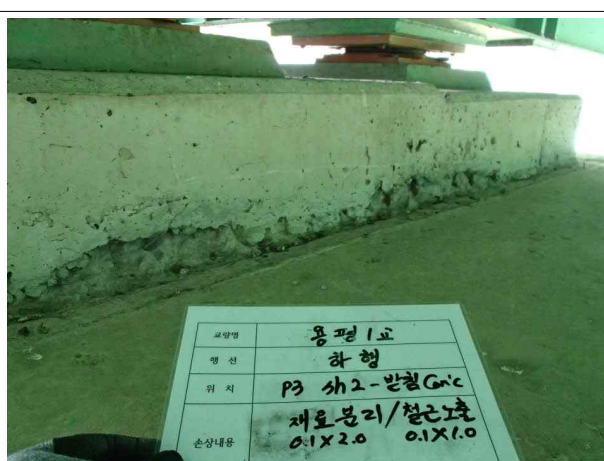
| 받침 콘크리트 철근노출(P3-Sh2) | 고무재 탈락(P5-Sh2) |

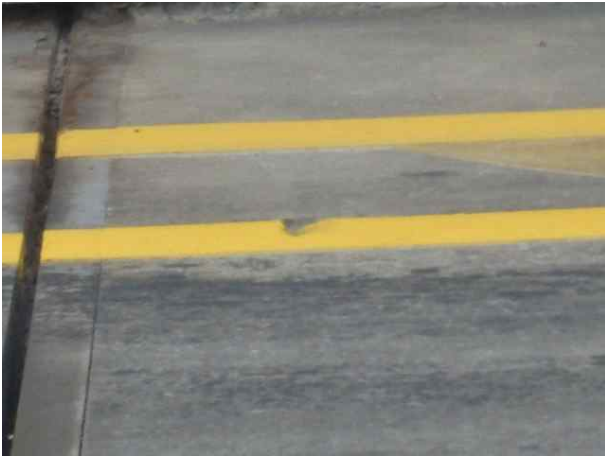
| 후타재 파손(A1) | 0.2mm 후타재 균열(P3) |

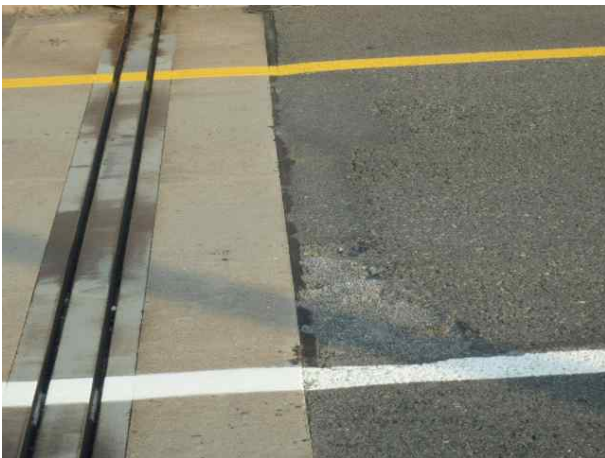
| ASP 망상균열(S3) | ASP 라벨링(S4) |

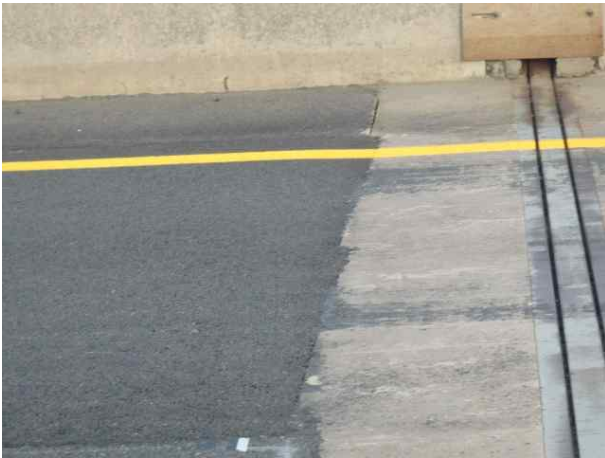
| 접속부 ASP 덮힘(S6) | 접속부 ASP 이격/단차(S6) |
