ID : 고정1터널(부산) - SPAN No.11~15

| 용역명 | 2015년 하반기 시설물 안전점검용역(2구간 정밀안전진단) |
| 발주처 | 신대구부산고속도로주식회사 |
| 용역사 | (주) 동우기술단 |

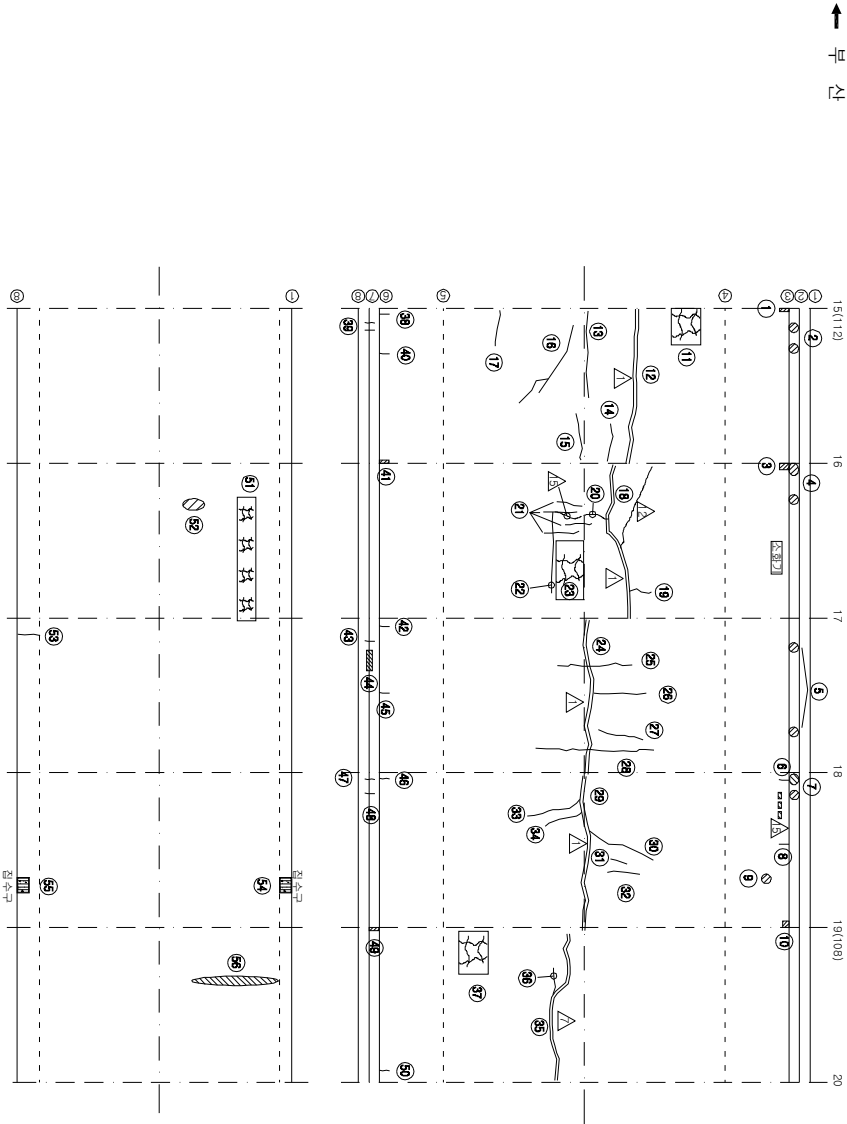
ID : 고정1터널(부산) - SPAN No.16~20

| 번호 | (신(N)<br>구(P) | 손상내용 | 손상현황 | | | | | | 결과 | | 손상<br>비고 |
|---|---|---|---|---|---|---|---|---|---|---|---|
| 43 | N | 관월 | 0.3 | 0.3 | - | 0.30 | m | 1 | - | 0.30 | |
| 44 | N | 파손 | - | 1.0 | 0.2 | 0.20 | m | 1 | - | 0.20 | |
| 45 | N | 관월 | 0.3 | 0.3 | - | 0.30 | m | 1 | G | 0.30 | |
| 46 | N | 관월 | 0.3 | 0.3 | - | 0.30 | m | 1 | G | 0.30 | |
| 47 | N | 관월 | 0.3 | 0.3 | - | 0.30 | m | 1 | - | 0.30 | |
| 48 | N | 관월 | 0.2 | 0.3 | - | 0.30 | m | 1 | - | 0.30 | |
| 49 | N | 박락 | - | 0.3 | 0.1 | 0.03 | m | 1 | - | 0.03 | |
| 50 | N | 관월 | 0.5 | 0.3 | - | 0.30 | m | 1 | G | 0.30 | |
| 51 | N | 양상관월 | - | 8.0 | 1.0 | 8.00 | m | 1 | - | 8.00 | |
| 52 | N | 스플링 | - | 0.3 | 0.2 | 0.06 | m | 1 | - | 0.06 | |
| 53 | N | 관월 | 0.3 | 0.6 | - | 0.60 | m | 1 | - | 0.60 | |
| 54 | N | 점수구 토사탈락 | - | 0.5 | 0.3 | 0.15 | m | 1 | - | 0.15 | H0.25 |
| 55 | N | 점수구 토사탈락 | - | 0.5 | 0.3 | 0.15 | m | 1 | - | 0.15 | H0.22 |
| 56 | P | 스플링 | - | 3.0 | 0.2 | 0.60 | m | 1 | - | 0.60 | |

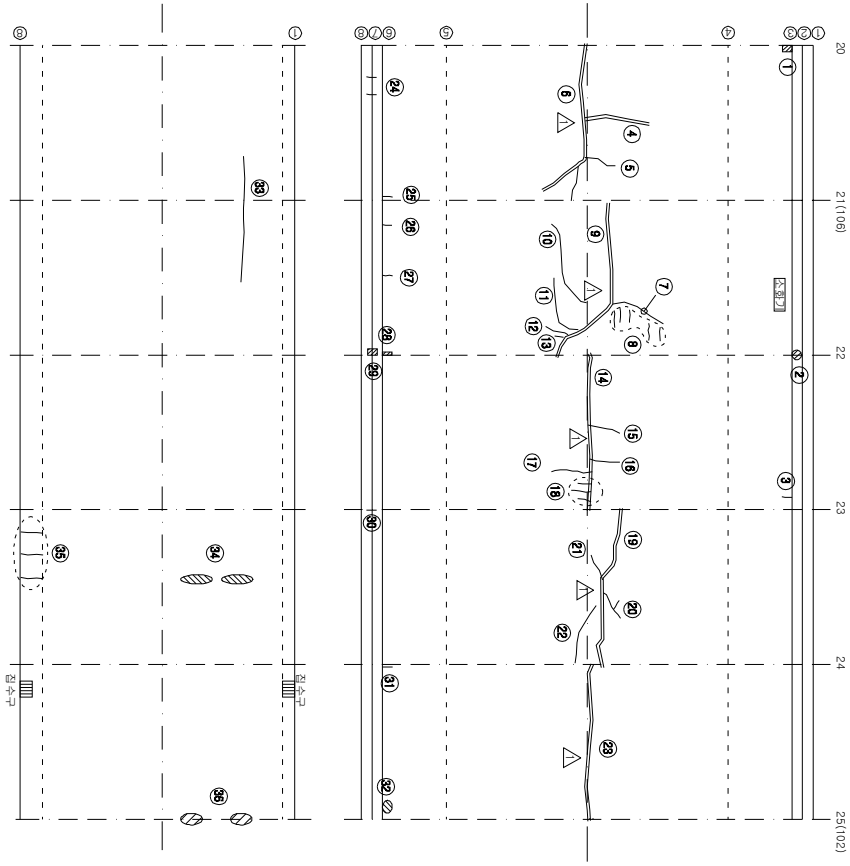
ID : 고정1터널(부산) - SPAN No.21~25

| 번호 | (신(N)<br>구(P)) | 손상내용 | 손상현황 | | | | | 결함 | | 비고 | |
|---|---|---|---|---|---|---|---|---|---|---|---|
| 1 | N | 벽면 | - | 0.3 | 0.2 | 0.06 | m <sup>2</sup> | 1 | c | 0.06 | |
| 2 | P | 관통구 입계 파손 | - | - | - | 1.00 | EA | 1 | c | 1.00 | |
| 3 | N | 균열 | 0.3 | 0.3 | - | 0.30 | m | 1 | c | 0.30 | |
| 4 | P | 보수부 제균열(충) | 0.5 | 5.0 | - | 5.00 | m | 1 | c | 5.00 | |
| 5 | P | 균열 | 0.3 | 1.0 | - | 1.00 | m | 1 | c | 1.00 | |
| 6 | P | 보수부 제균열(충) | 0.7 | 10.0 | - | 10.00 | m | 1 | c | 10.00 | |
| 7 | P | 균열 | 0.3 | 2.0 | - | 2.00 | m | 1 | c | 2.00 | |
| 8 | N | 충격 | 0.2 | 0.3 | - | 0.30 | m | 5 | b | 1.50 | |
| 9 | P | 보수부 제균열(충) | 0.7 | 10.0 | - | 10.00 | m | 1 | c | 10.00 | |
| 10 | N | 충격 | 0.3 | 5.0 | - | 5.00 | m | 1 | c | 5.00 | |
| 11 | N | 충격 | 0.3 | 2.0 | - | 2.00 | m | 1 | c | 2.00 | |
| 12 | N | 충격 | 0.3 | 1.0 | - | 1.00 | m | 1 | c | 1.00 | |
| 13 | N | 충격 | 0.3 | 0.6 | - | 0.60 | m | 1 | c | 0.60 | |
| 14 | P | 보수부 제균열(충) | 0.3 | 1.0 | - | 1.00 | m | 1 | c | 1.00 | |
| 15 | P | 균열 | 0.5 | 1.0 | - | 1.00 | m | 1 | c | 1.00 | |
| 16 | N | 충격 | 0.5 | 9.0 | - | 9.00 | m | 1 | c | 9.00 | |
| 17 | N | 충격 | 0.3 | 1.8 | - | 1.80 | m | 1 | c | 1.80 | |
| 18 | N | 충격 | 0.3 | 1.0 | - | 1.00 | m | 3 | c | 3.00 | |
| 19 | P | 보수부 제균열(충) | 0.3 | 9.0 | - | 9.00 | m | 1 | c | 9.00 | |
| 20 | P | 충격 | 0.3 | 1.5 | - | 1.50 | m | 1 | c | 1.50 | |
| 21 | N | 충격 | 0.5 | 1.5 | - | 1.50 | m | 1 | c | 1.50 | |
| 22 | N | 충격 | 0.5 | 3.0 | - | 3.00 | m | 1 | c | 3.00 | |
| 23 | P | 보수부 제균열(충) | 0.3 | 9.0 | - | 9.00 | m | 1 | c | 9.00 | |
| 24 | N | 균열 | 0.3 | 0.3 | - | 0.30 | m | 2 | c | 0.60 | |
| 25 | N | 균열 | 0.5 | 0.3 | - | 0.30 | m | 1 | c | 0.30 | |
| 26 | N | 균열 | 0.3 | 0.3 | - | 0.30 | m | 1 | c | 0.30 | |
| 27 | N | 균열 | 0.3 | 0.3 | - | 0.30 | m | 1 | c | 0.30 | |
| 28 | N | 벽면 | - | 0.3 | 0.1 | 0.03 | m <sup>2</sup> | 1 | c | 0.03 | |
| 29 | N | 벽면 | - | 0.3 | 0.2 | 0.06 | m <sup>2</sup> | 1 | c | 0.06 | |
| 30 | N | 균열 | 0.3 | 0.3 | - | 0.30 | m | 1 | c | 0.30 | |
| 31 | N | 균열 | 0.5 | 0.3 | - | 0.30 | m | 1 | c | 0.30 | |
| 32 | P | 타일 파손 | - | - | - | 1.00 | EA | 2 | c | 2.00 | |
| 33 | N | 균열 | 0.2 | 10.0 | - | 10.00 | m | 1 | c | 10.00 | |
| 34 | P | 스플링 | - | 0.3 | 0.1 | 0.03 | m <sup>2</sup> | 2 | c | 0.06 | |
| 35 | N | 균열 | 0.3 | 0.6 | - | 0.60 | m | 3 | c | 1.80 | |
| 36 | N | 스플링 | - | 3.0 | 0.2 | 0.60 | m <sup>2</sup> | 2 | c | 1.20 | |

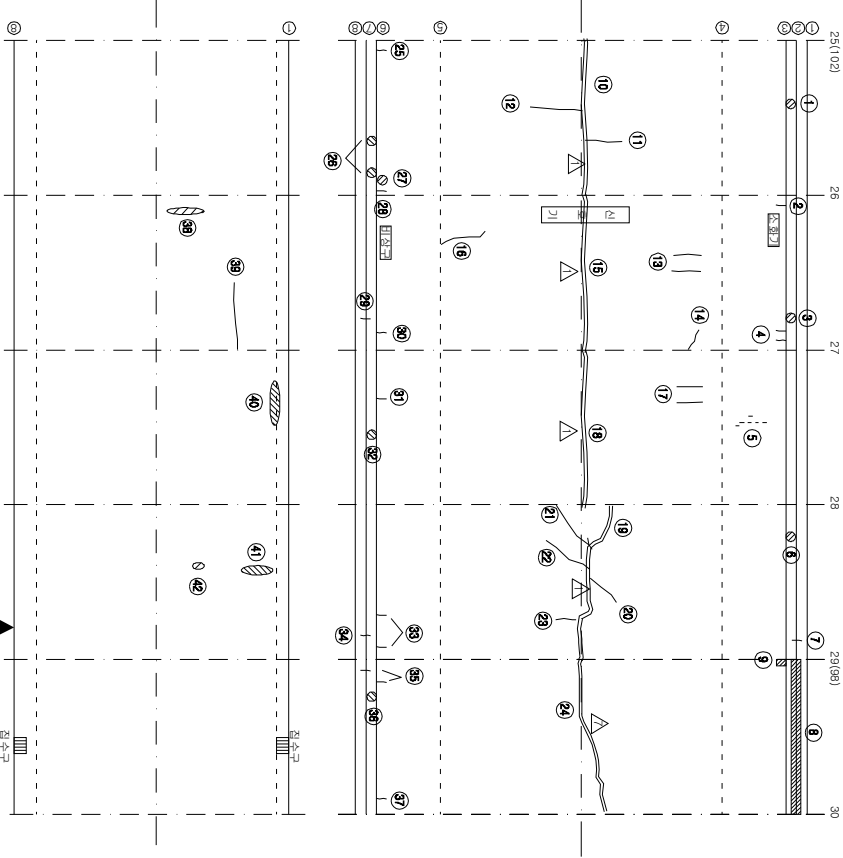
ID : 고정1터널(부산) - SPAN No.26~30

| 번호 | 구(P) | 신(N) | 손상내용 | 손상현황 | | | | 결함 | 손상 | 비고 |
|---|---|---|---|---|---|---|---|---|---|---|
| 1 | P | | 관통구 당개 파손 | - | - | 1.00 | EA | 1 | - | 1.00 |
| 2 | N | | 관열 | 0.3 | 0.3 | - | 0.30 | m | 1 | c 0.30 |
| 3 | N | | 관통구 당개 파손 | - | - | 1.00 | EA | 1 | - | 1.00 |
| 4 | N | | 관열 | 0.3 | 0.3 | - | 0.30 | m | 2 | c 0.60 |
| 5 | N | | 타일 관열 | - | - | 1.00 | EA | 7 | - | 7.00 |
| 6 | P | | 관통구 당개 파손 | - | - | 1.00 | EA | 1 | - | 1.00 |
| 7 | N | | 관열 | 0.3 | 0.3 | - | 0.30 | m | 1 | c 0.30 |
| 8 | N | | 벽면 | - | 10.0 | 0.3 | 3.00 | m <sup>2</sup> | 1 | - 3.00 |
| 9 | N | | 벽면 | - | 0.3 | 0.2 | 0.06 | m <sup>2</sup> | 1 | c 0.06 |
| 10 | P | | 보수부 제거열(중) | 0.3 | 9.0 | - | 9.00 | m | 1 | c 9.00 |
| 11 | P | | 관열 | 0.5 | 1.0 | - | 1.00 | m | 1 | c 1.00 |
| 12 | P | | 관열 | 0.5 | 1.0 | - | 1.00 | m | 1 | c 1.00 |
| 13 | N | | 관열 | 0.3 | 0.8 | - | 0.80 | m | 2 | c 1.60 |
| 14 | N | | 중관열 | 0.3 | 0.8 | - | 0.80 | m | 1 | c 0.80 |
| 15 | P | | 보수부 제거열(중) | 0.3 | 9.0 | - | 9.00 | m | 1 | c 9.00 |
| 16 | N | | 관열 | 0.5 | 2.0 | - | 2.00 | m | 1 | c 2.00 |
| 17 | N | | 관열 | 0.3 | 0.7 | - | 0.70 | m | 2 | c 1.40 |
| 18 | P | | 보수부 제거열(중) | 0.3 | 9.0 | - | 9.00 | m | 1 | c 9.00 |
| 19 | P | | 보수부 제거열(중) | 0.5 | 10.00 | - | 10.00 | m | 1 | c 10.00 |
| 20 | N | | 관열 | 0.3 | 1.0 | - | 1.00 | m | 1 | c 1.00 |
| 21 | P | | 관열 | 0.5 | 3.0 | - | 3.00 | m | 1 | c 3.00 |
| 22 | N | | 관열 | 0.3 | 0.5 | - | 0.50 | m | 1 | c 0.50 |
| 23 | N | | 관열 | 0.4 | 0.6 | - | 0.60 | m | 1 | c 0.60 |
| 24 | P | | 보수부 제거열(중) | 0.5 | 9.0 | - | 9.00 | m | 1 | c 9.00 |
| 25 | N | | 관열 | 0.5 | 0.3 | - | 0.30 | m | 1 | c 0.30 |
| 26 | P | | 관통구 당개 파손 | - | - | 1.00 | EA | 2 | - | 2.00 |
| 27 | N | | 타일 파손 | - | - | 1.00 | EA | 1 | - | 1.00 |
| 28 | N | | 관열 | 0.3 | 0.3 | - | 0.30 | m | 1 | c 0.30 |
| 29 | N | | 관열 | 0.3 | 0.3 | - | 0.30 | m | 1 | - 0.30 |
| 30 | N | | 관열 | 0.5 | 0.3 | - | 0.30 | m | 1 | c 0.30 |
| 31 | N | | 관열 | 0.3 | 0.3 | - | 0.30 | m | 1 | c 0.30 |
| 32 | P | | 관통구 당개 파손 | - | - | 1.00 | EA | 1 | - | 1.00 |
| 33 | N | | 관열 | 0.3 | 0.3 | - | 0.30 | m | 2 | c 0.60 |
| 34 | N | | 관열 | 0.2 | 0.3 | - | 0.30 | m | 1 | - 0.30 |
| 35 | N | | 관열 | 0.3 | 0.3 | - | 0.30 | m | 2 | c 0.60 |
| 36 | P | | 관통구 당개 파손 | - | - | 1.00 | EA | 1 | - | 1.00 |
| 37 | N | | 관열 | 0.5 | 0.3 | - | 0.30 | m | 1 | c 0.30 |
| 42 | N | | 스프링 | - | 0.2 | 0.1 | 0.02 | m <sup>2</sup> | 1 | - 0.02 |
