# 제 출 문

신대구부산고속도로 주식회사 귀중

귀사와 2015년 8월 5일자로 계약을 체결한 “2015년 하반기 시설물 안전점검 용역(2구간 정밀안전진단)”을 성실히 수행하고 밀양대교(대구, 부산)의 결과를 본 보고서에 수록하여 부속 자료와 함께 제출합니다.

## 밀양대교(대구) 정밀안전진단 결과표

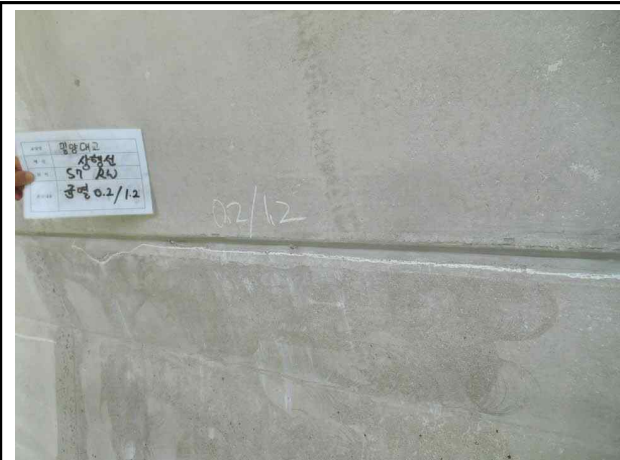
| <p>0.2mm 균열(S7, 벽체 시공이음부)</p> | <p>균열부 백태(S17, 하부슬래브 및 벽체 이음부)</p> |

| 구 분 | | 주요결함 및 외관조사 결과 | 검토의견 |
|---|---|---|---|
| | 외부 | <ul style="list-style-type: none"> <li>하부 바닥판에 종균열이 간헐적으로 발생되었으며, 벽체부에 수평 및 경사균열이 조사됨</li> <li>일부 개소에 균열부 백태, 백태 등이 조사됨</li> </ul> | <ul style="list-style-type: none"> <li>발생된 손상은 시공적, 환경적 요인에 의한 손상으로 장기 공용에 따라 Tendon이나 철근 부식, Con'c 내구성에 영향을 미칠 수 있어 0.2mm이상 균열 및 균열부 백태 손상은 주입보수를 실시하고, 0.1mm이하 균열은 표면처리 실시가 바람직하며, 백태손상은 미관 및 내구성 확보를 위해 표면처리가 바람직함</li> </ul> |

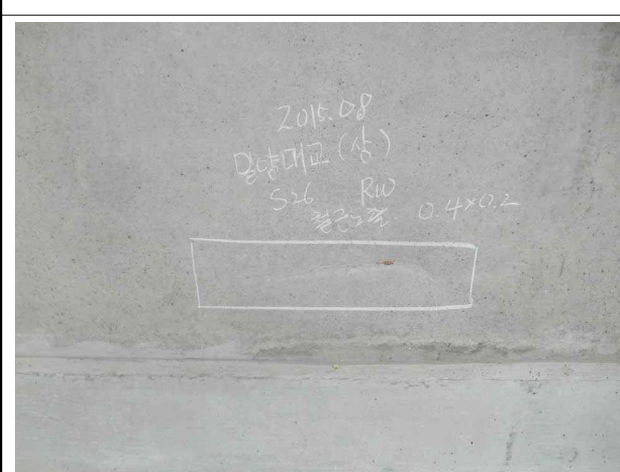
| <p>철근노출(S16, 캔틸레버)</p> | <p>파손(S26, 캔틸레버)</p> |

| 구 분 | | 주요결함 및 외관조사 결과 | 검토의견 |
|---|---|---|---|
| | | <ul style="list-style-type: none"> <li>파손, 철근노출 손상이 조사됨</li> </ul> | <ul style="list-style-type: none"> <li>공용중 손상확대가 우려되므로 손상확대 방지를 위해 단면보수가 바람직함</li> </ul> |

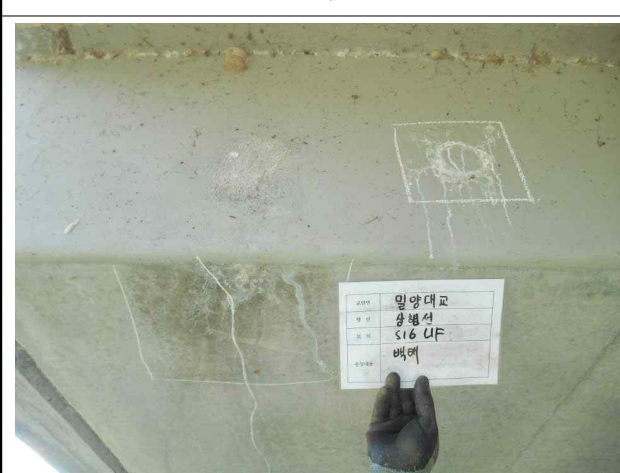
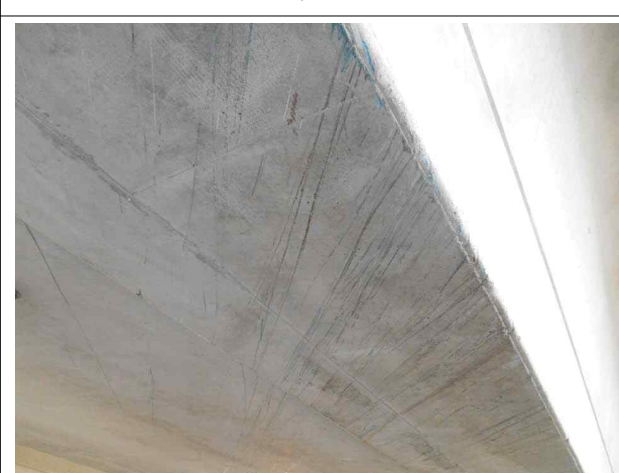
| <p>백태(S16, 캔틸레버)</p> | <p>긁힘(S2, 슬래브 하면)</p> |

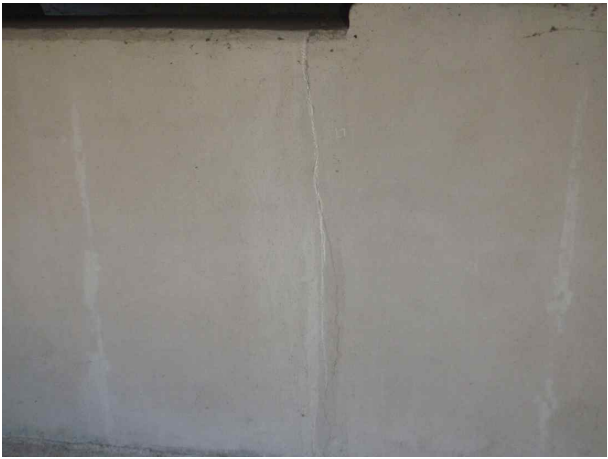
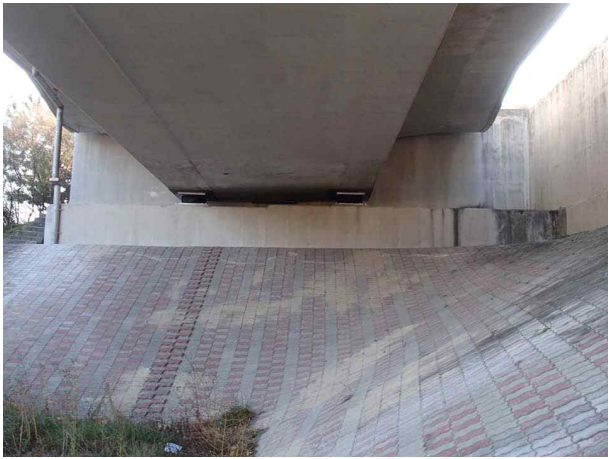
| 0.2mm 균열(A1 벽체) | 교좌면 체수 흔적(A1 교좌면) |

| 구 분 | | 주요결함 및 외관조사 결과 | 검토의견 |
|---|---|---|---|
| 교대 | | <ul style="list-style-type: none"> <li>균열, 교좌면 체수 흔적</li> </ul> | <ul style="list-style-type: none"> <li>조사된 균열은 비구조적 균열로 구조물의 내구성 확보를 위해 표면처리가 바람직하며, 체수 흔적은 상·하행선 이격부에 발생하는 손상으로 받침장치의 열화발생 여부에 대한 주의관찰이 필요함</li> </ul> |

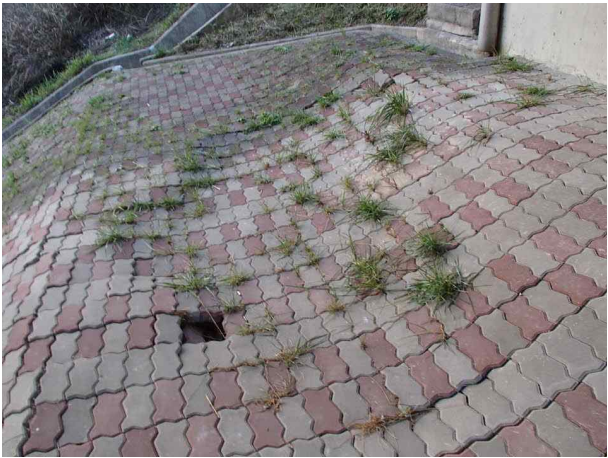
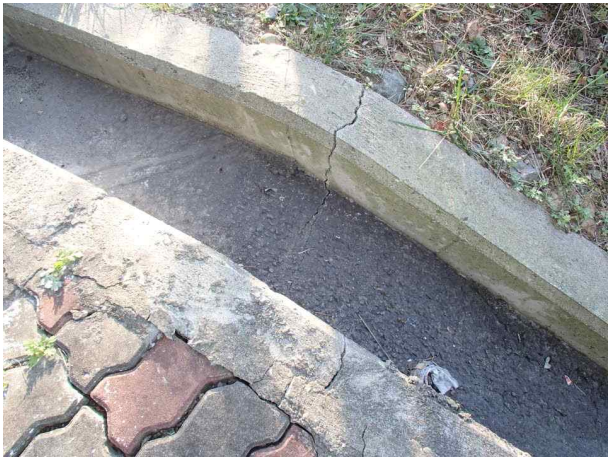
| 범면보호블럭 침하(A2 교대 전면부) | 배수측구 균열(A2) |

| 구 분 | | 주요결함 및 외관조사 결과 | 검토의견 |
|---|---|---|---|
| | | <ul style="list-style-type: none"> <li>배수측구 균열, 법면보호블럭 침하 등의 손상이 조사됨</li> </ul> | <ul style="list-style-type: none"> <li>법면보호블럭 침하 및 배수측구 균열은 우수 유입 방지를 위해 침하부 채움 및 측구 균열부 보수 실시가 바람직함</li> </ul> |

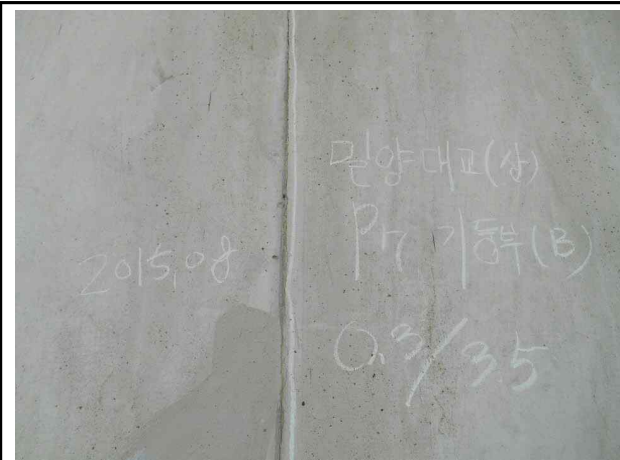
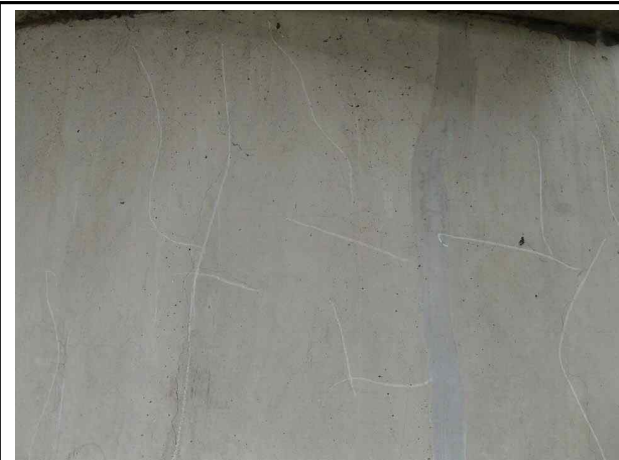
| 0.3mm 균열(P7 기둥부) | 망상균열(P10 기둥부) |

| 구 분 | | 주요결함 및 외관조사 결과 | 검토의견 |
|---|---|---|---|
| 교각 | | <ul style="list-style-type: none"> <li>망상균열, 균열 등</li> </ul> | <ul style="list-style-type: none"> <li>조사된 균열은 비구조적 균열로 구조물의 내구성 확보를 위해 0.3mm이상 균열은 주입보수를 실시하고, 0.2mm이하 균열은 표면처리 실시가 바람직함</li> </ul> |

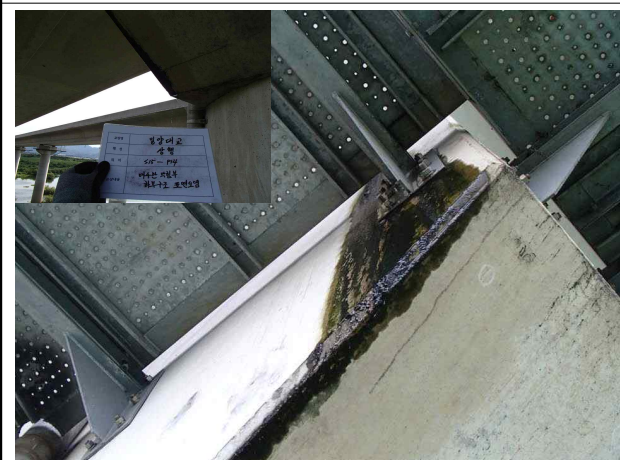
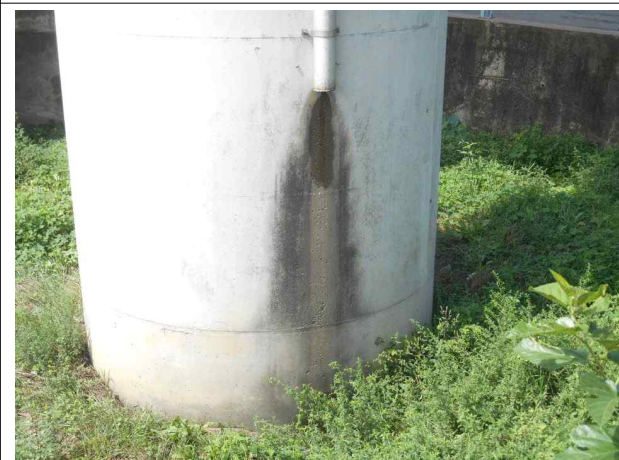
| 표면오염(P14 코핑부) | 누수오염/박리/열화(P24 기둥부) |

| 구 분 | | 주요결함 및 외관조사 결과 | 검토의견 |
|---|---|---|---|
| | | <ul style="list-style-type: none"> <li>표면오염, 누수오염/박리/열화, 이물질 (조류배설물) 퇴적 등</li> </ul> | <ul style="list-style-type: none"> <li>표면오염, 누수오염/박리/열화 손상은 배수관 막힘, 길이부족에 의한 손상으로 배수관 청소 및 길이연장이 필요하며, 배수관 보수 후 미관 및 내구성 확보를 위해 표면처리 실시가 바람직하고, 이물질 (조류배설물) 퇴적은 제거 및 청소가 필요함</li> </ul> |

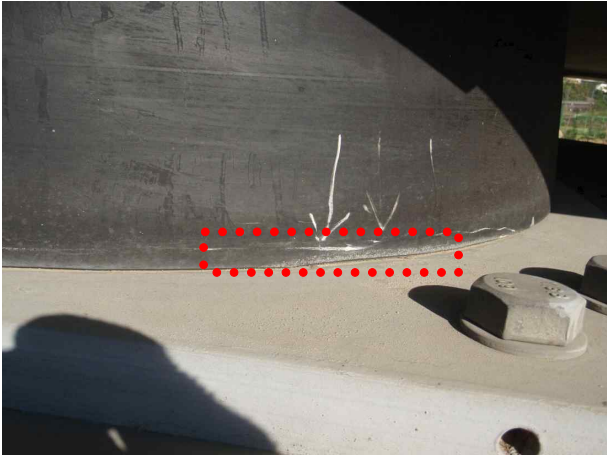
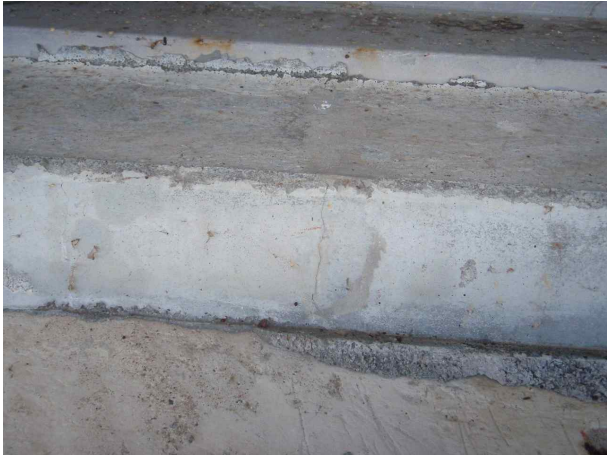
| 고무재(피복고무재) 들뜸(P19-Sh1) | 받침 몰탈 0.3mm미만 균열(P12-Sh2) |

| 구 분 | 주요결함 및 외관조사 결과 | 검토의견 |
|---|---|---|
| | •받침 몰탈 균열, 박리, 박락 및 파손 등 | •받침 몰탈 균열은 온도 및 건조수축에 의한 균열로 내구성 확보를 위해 0.3mm 이상 균열은 주입보수를 실시하고 0.2mm이하 균열은 표면처리가 바람직하며, 받침 몰탈 들뜸, 박락 및 파손 등의 손상은 내구성 확보를 위해 단면보수가 필요함 |

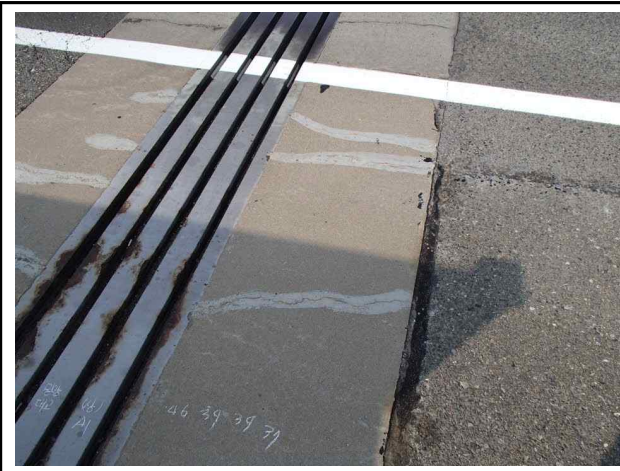
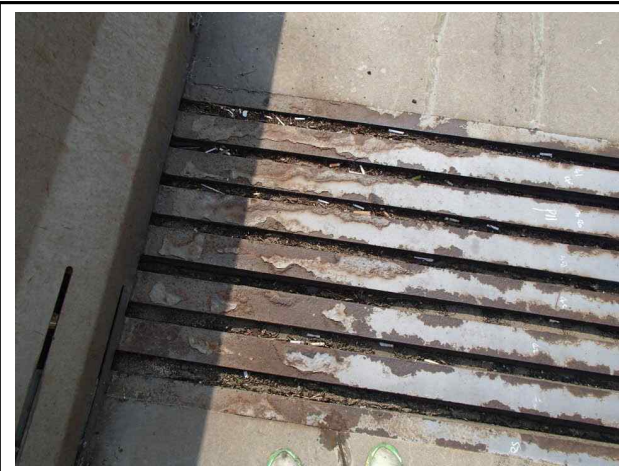
| <p>0.2mm 후타재 균열(A1)</p> | <p>유간부 토사퇴적(P15)</p> |

| 구 분 | 주요결함 및 외관조사 결과 | 검토의견 |
|---|---|---|
| | •후타재 균열(0.2mm이하) | •급속시공 및 조기차량 통행 등 제한적 시공여건에 의해 발생된 손상으로 손상정도가 경미하여 주의관찰이 바람직하며 향후 손상 확대시 보수가 필요함 |

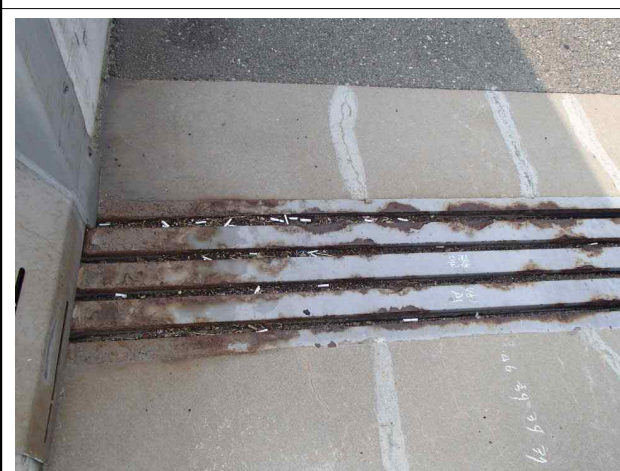
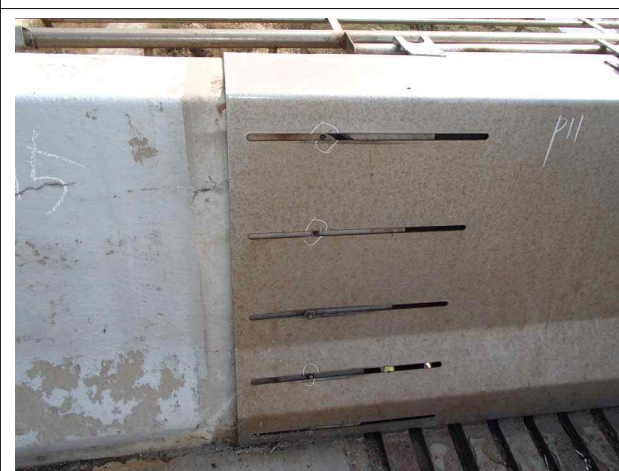
| <p>본체 녹발생(A1)</p> | <p>차수판 앵커볼트 풀립/탈락(P15)</p> |

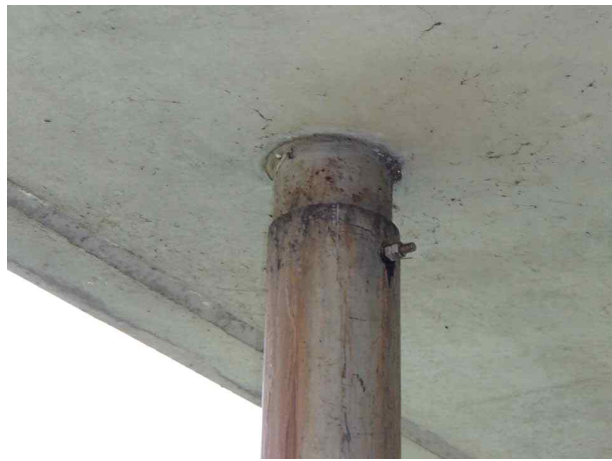
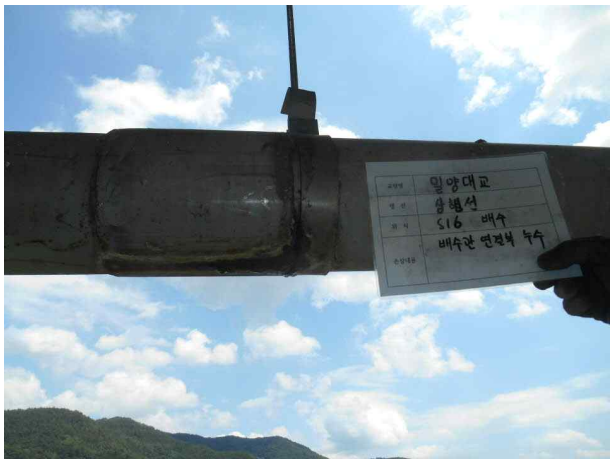
| 배수관 이음부 누수(S15) | 배수관 이음부 누수(S16) |

| 구 분 | 주요결함 및 외관조사 결과 | 검토의견 |
|---|---|---|
| 배수시설 | •전반적으로 양호한 상태이나, 일부 개소에서 배수관 막힘, 배수관 이음부 누수, 배수관 길이부족 손상이 조사됨 | •하부구조 열하 등 주변부에 대해 2차 손상 발생 가능성이 있어 배수관 청소가 바람직하며, 배수관 길이 부족은 하부구조의 열화방지를 위해 길이 연장설치가 바람직함 |

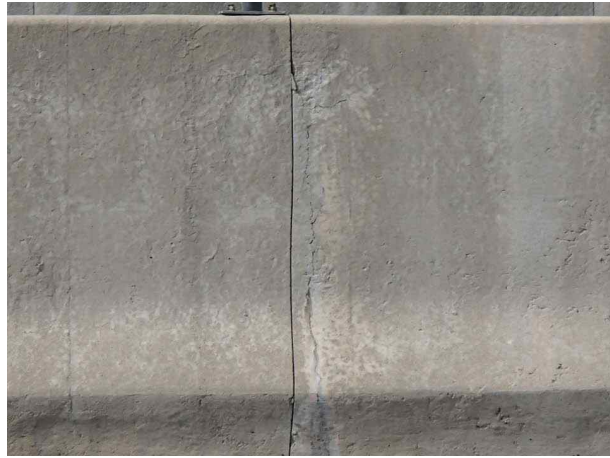
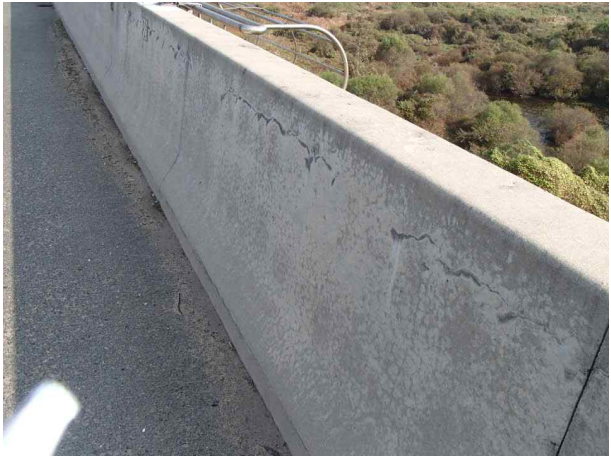
| 방호벽 수직균열(S20) | 방호벽 수평균열(S4) |

| 구 분 | 주요결함 및 외관조사 결과 | 검토의견 |
|---|---|---|
| 난간<br>(방호벽) | •수평 및 수직균열이 다수 조사됨<br>•일부구간에 파손, 표면보수재 박리, 균열부 백태, 방호벽 단차 등이 발생됨 | •내구성 확보를 위해 파손 손상은 단면보수를 실시하고, 0.3mm이상 균열 및 균열부 백태 손상은 주입보수, 0.2mm이하 균열 및 표면보수재 박리 손상은 표면처리 실시가 바람직함<br>•방호벽 단차발생은 공용년수를 고려할 때 손상 진행이 수렴된 것으로 판단되므로 현 상태에 대해 주의관찰 |

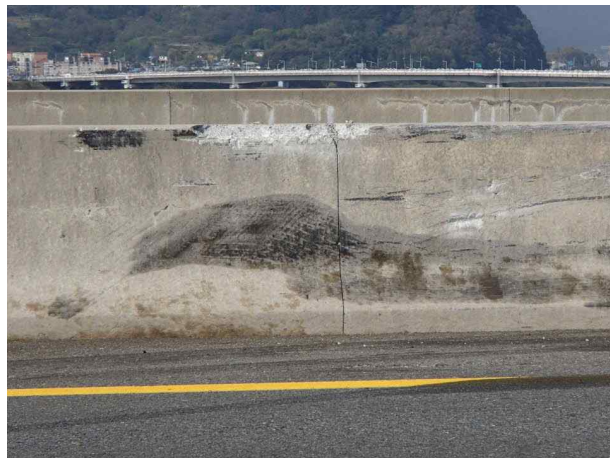
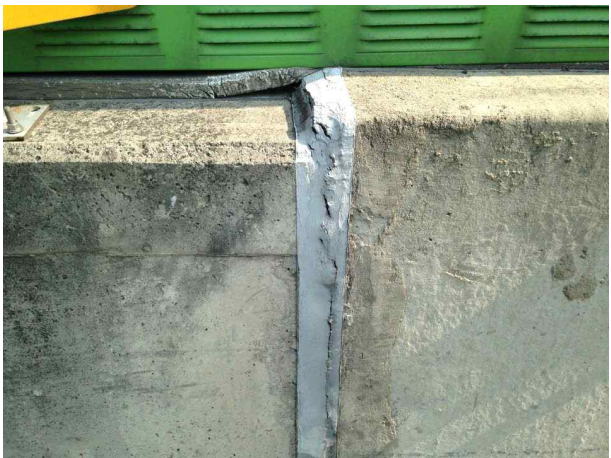
| 파손(S13) | 방호벽 단차(접속슬래브구간) |

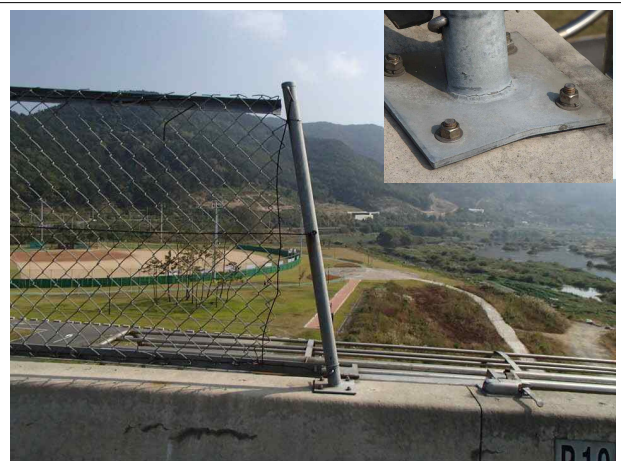
낙하물방지망 지주변형(S17, 지지부 용접 균열)

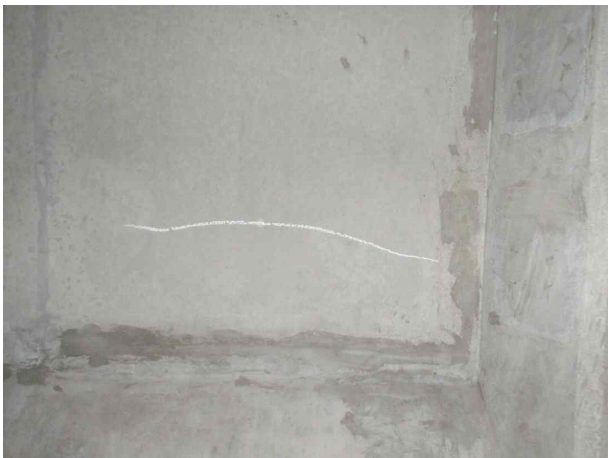
| 종방향 균열백태(S2, 상부 슬래브) | 0.2mm 벽체균열(S3, 시공이음부) |

| 구 분 | | 주요결함 및 외관조사 결과 | 검토의견 |
|---|---|---|---|
| PSC BOX 거더 | 내부 | <ul style="list-style-type: none"> <li>상부 바닥판에 중균열이 다수 발생되었으며, 벽체부에 간헐적인 수평 및 경사균열, 격벽부 균열, 균열부 백태, 백태, 이물질 퇴적 손상 등이 조사됨</li> </ul> | <ul style="list-style-type: none"> <li>발생된 손상은 시공적, 환경적 요인에 의한 손상으로 장기 공용에 따라 Tendon이나 철근 부식, Con'c 내구성에 영향을 미칠 수 있어 0.2mm이상 균열은 주입보수를 실시하고, 0.1mm이하 균열은 표면처리 실시가 바람직하며, 균열/백태, 백태손상은 주입보수로 내구성을 확보하고, 이물질 퇴적은 제거 및 청소 실시가 바람직함</li> </ul> |

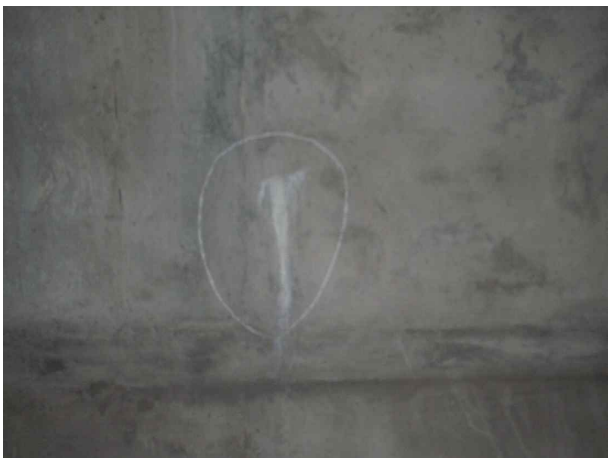
| 0.2mm 격벽 균열(S25, 부산방향) | 균열/백태(S14, 벽체) |

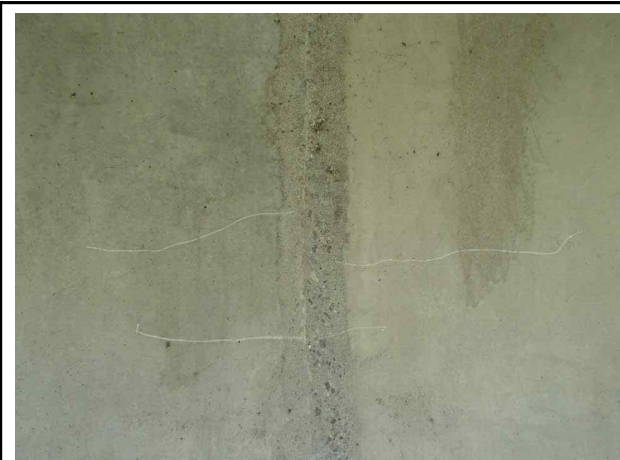
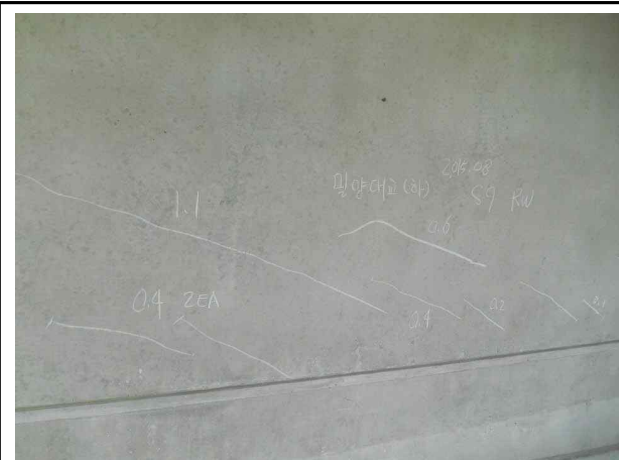
| 0.1mm 균열(S16, 하부슬래브) | 0.1mm 균열(S19, 벽체) |

| 구 분 | | 주요결함 및 외관조사 결과 | 검토의견 |
|---|---|---|---|
| | 외부 | <ul style="list-style-type: none"> <li>하부 바닥판에 중균열이 간헐적으로 발생되었으며, 벽체부에 수평 및 경사균열, 망상균열, 국부적인 파손 등이 조사됨</li> <li>일부 개소에 누수오염, 백태 등이 조사됨</li> </ul> | <ul style="list-style-type: none"> <li>발생된 손상은 시공적, 환경적 요인에 의한 손상으로 장기 공용에 따라 Tendon이나 철근 부식, Con'c 내구성에 영향을 미칠 수 있어 0.2mm이상 균열 및 균열부 백태 손상은 주입보수를 실시하고, 0.1mm이하 균열은 표면처리 실시가 바람직함</li> <li>누수흔적은 신축이음 방호벽 단부측 누수에 의한 손상으로 향후, 신축이음장치 교체시 방호벽측 단부 마감에 대해 정밀 시공이 필요함</li> <li>백태는 시공초기 손상으로 판단되므로 표면처리가 필요함</li> </ul> |

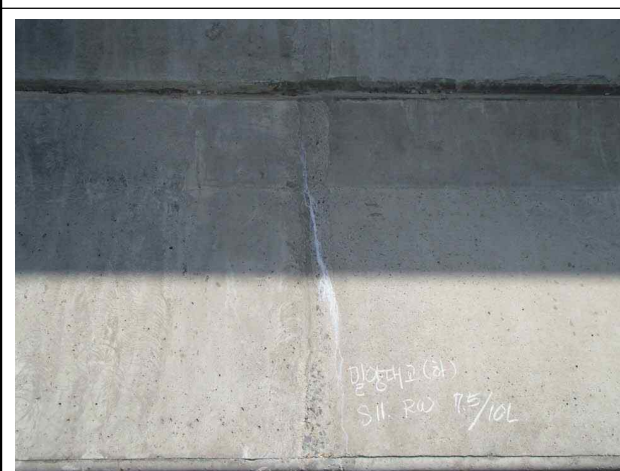
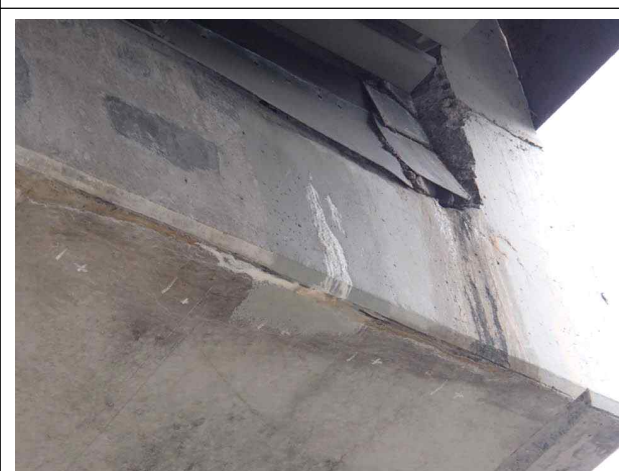
| 백태(S3, 벽체 시공이음부) | 누수흔적, 백태(S16, 신축이음 하단) |

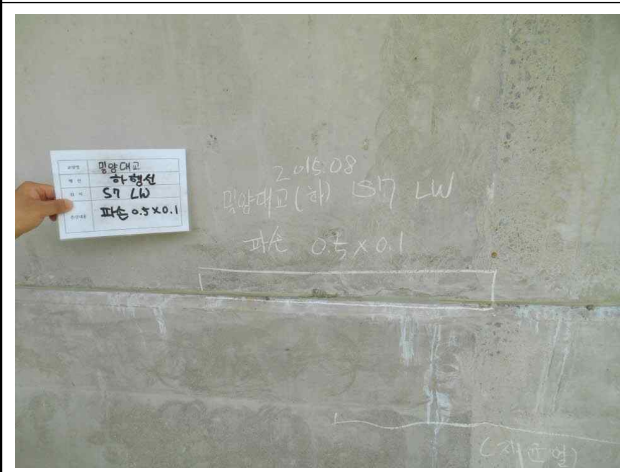
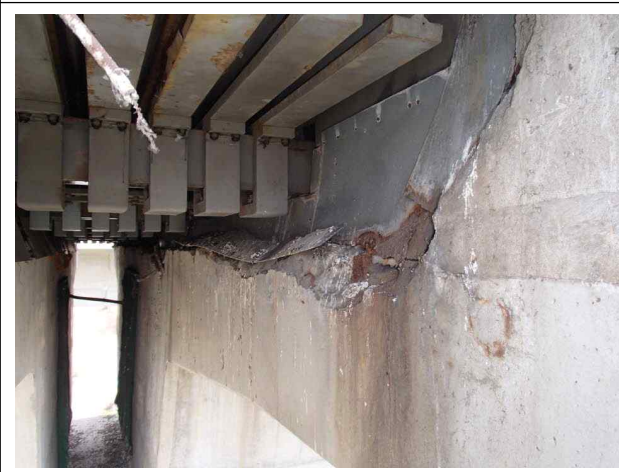
| 파손(S7, 바닥판 및 벽체 접속부) | 파손/철근노출(S15, 신축이음부) |

| 구 분 | | 주요결함 및 외관조사 결과 | 검토의견 |
|---|---|---|---|
| | | <ul style="list-style-type: none"> <li>파손, 철근노출 손상이 조사됨</li> </ul> | <ul style="list-style-type: none"> <li>공용중 손상확대가 우려되므로 손상확대 방지를 위해 단면보수가 바람직함</li> </ul> |

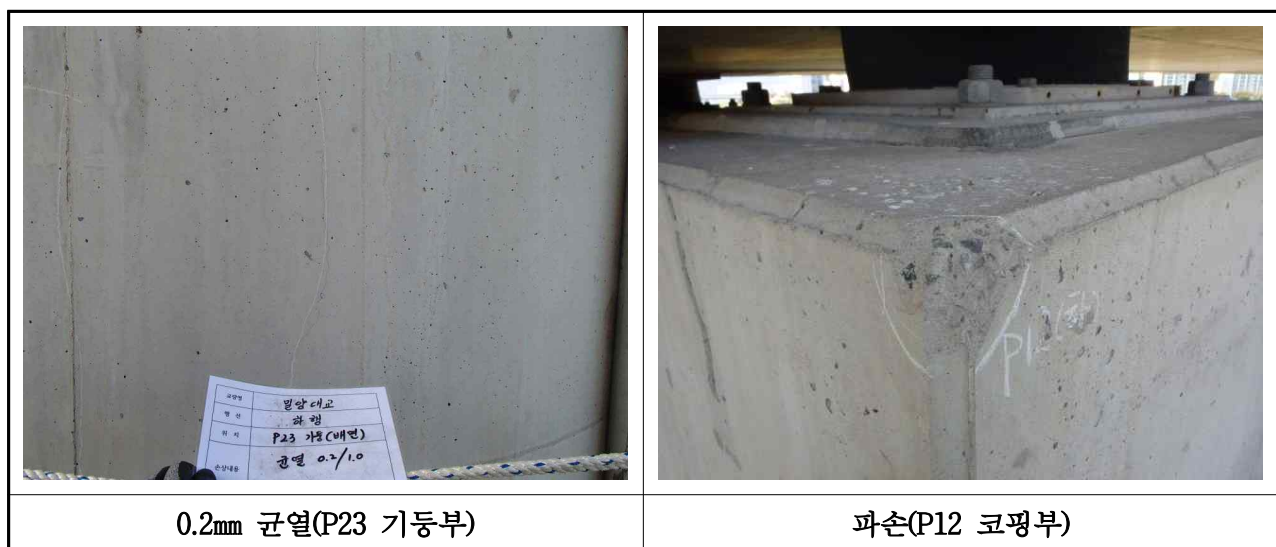
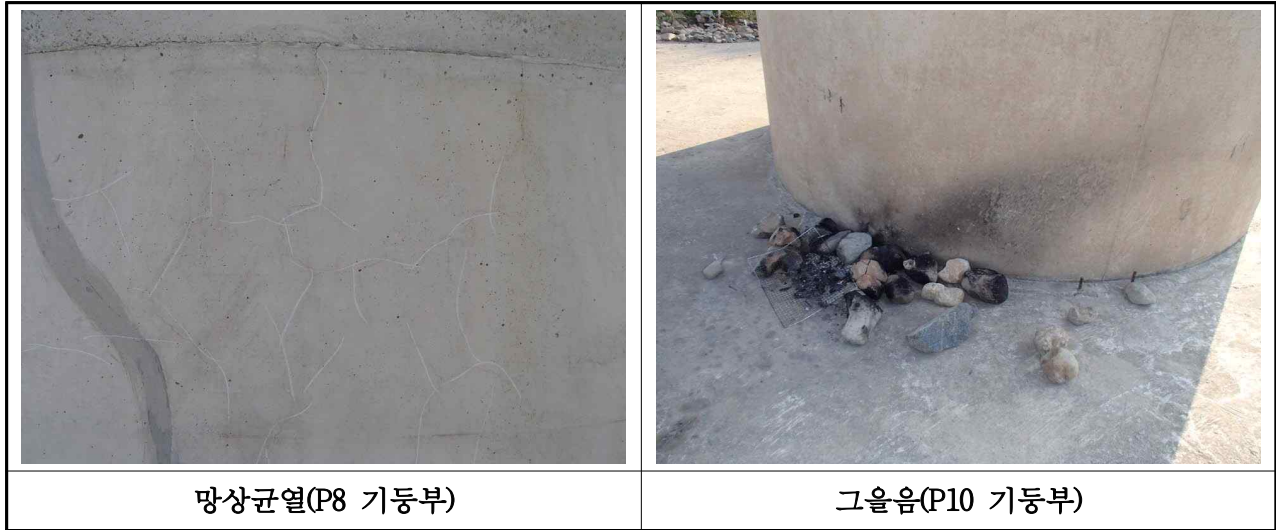
【사진 3.3.7】 교각 손상현황(부산)

| 구 분 | | 주요결함 및 외관조사 결과 | 검토의견 |
|---|---|---|---|
| 교각 | | <ul style="list-style-type: none"> <li>망상균열, 균열</li> </ul> | <ul style="list-style-type: none"> <li>조사된 균열은 비구조적 균열로 구조물의 내구성 확보를 위해 0.3mm이상 균열은 주입보수를 실시하고, 0.2mm이하 균열은 표면처리 실시가 바람직함</li> </ul> |
| | | <ul style="list-style-type: none"> <li>파손, 박락, 백태, 그을음 등의 손상이 조사됨</li> </ul> | <ul style="list-style-type: none"> <li>박락, 백태, 그을음 손상은 표면부의 경미한 손상으로 미관 및 내구성 확보를 위해 표면처리 실시가 바람직함</li> </ul> |

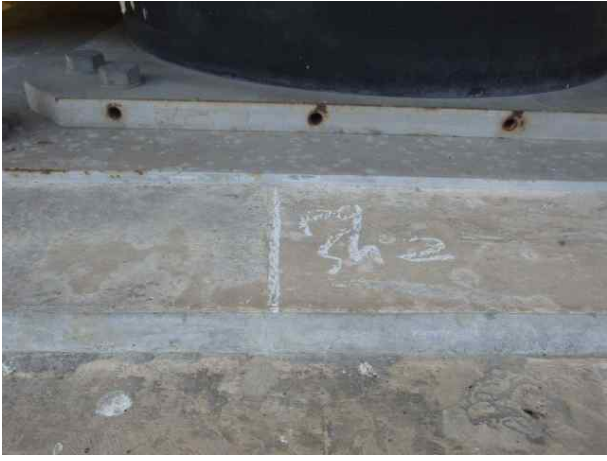
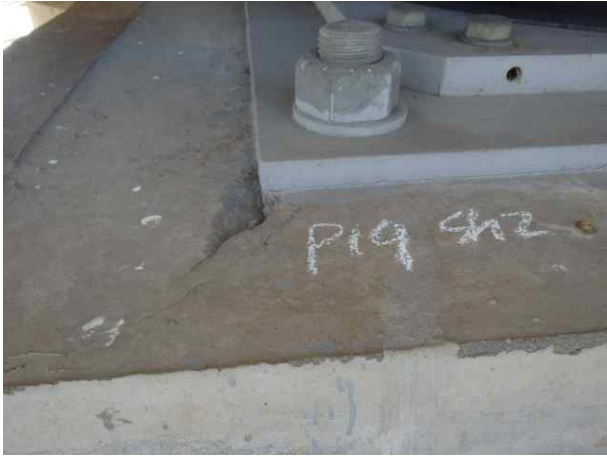
| 받침 몰탈 균열(P9-Sh2) | 받침 몰탈 들뜸/박락/파손(P19-Sh2) |

| 구 분 | 주요결함 및 외관조사 결과 | 검토의견 |
|---|---|---|
| | •받침 몰탈 균열, 들뜸, 박락 및 파손 등 | •받침 몰탈 균열은 온도 및 건조수축에 의한 균열로 내구성 확보를 위해 0.3mm 이상 균열은 주입보수를 실시하고 0.2mm이하 균열은 표면처리가 바람직하며, 받침 몰탈 들뜸, 박락 및 파손 등의 손상은 내구성 확보를 위해 단면보수가 필요함 |

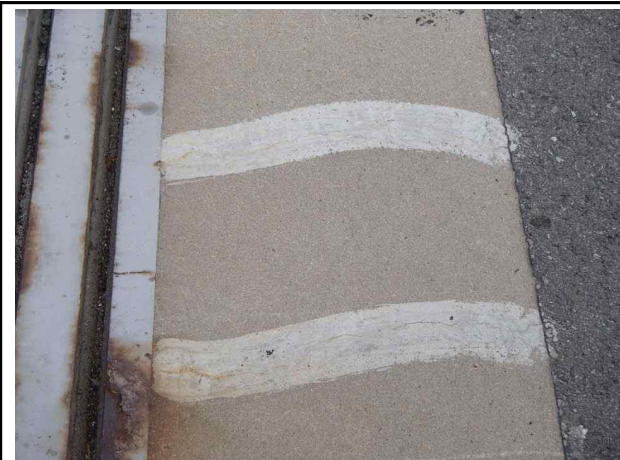
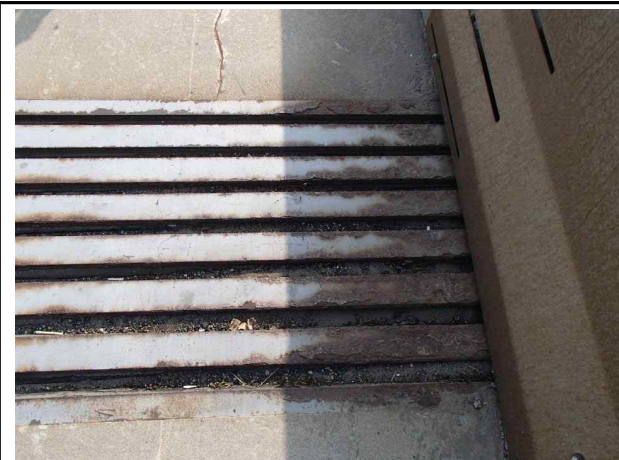
| 0.2mm 후타재 균열(A1) | 본체 녹발생(P15) |

| 구 분 | 주요결함 및 외관조사 결과 | 검토의견 |
|---|---|---|
| | •후타재 균열(0.2mm이하) | •급속시공 및 조기차량 통행 등 제한적 시공여건에 의해 발생한 손상으로 손상정도가 경미하여 주의관찰이 바람직하며 향후 손상 확대시 보수가 필요함 |

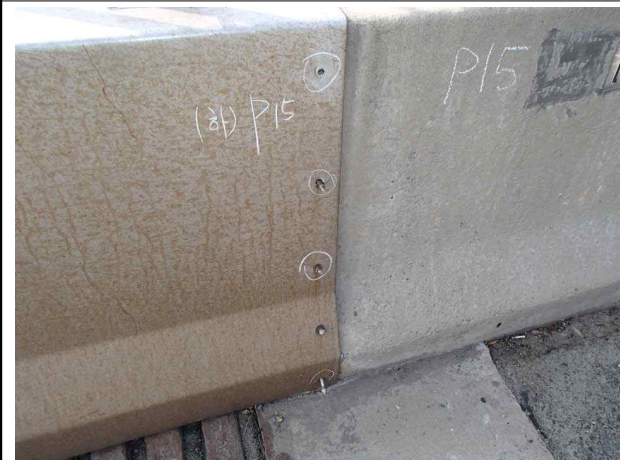
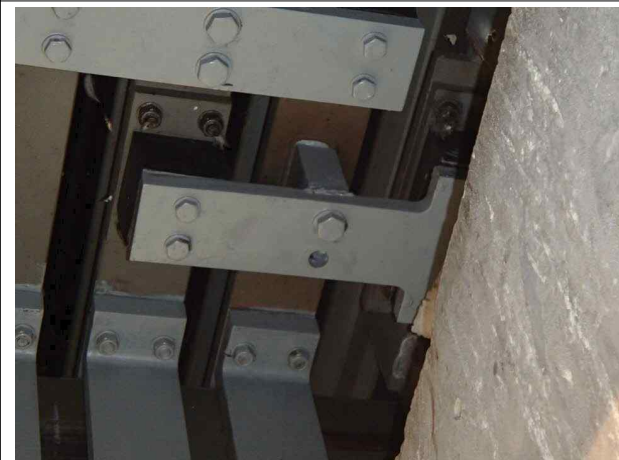
| 차수판 앵커볼트 탈락 및 제결불량(P15) | 유간조절장치 볼트 탈락(A2) |

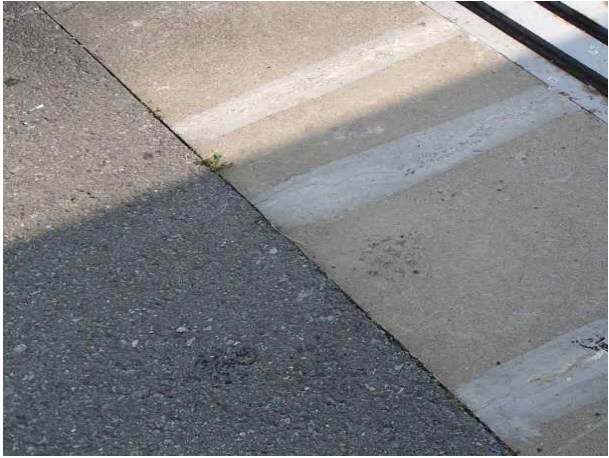
| 포장시공이음/패임(S12) | ASP 접속부 이격(S25) |

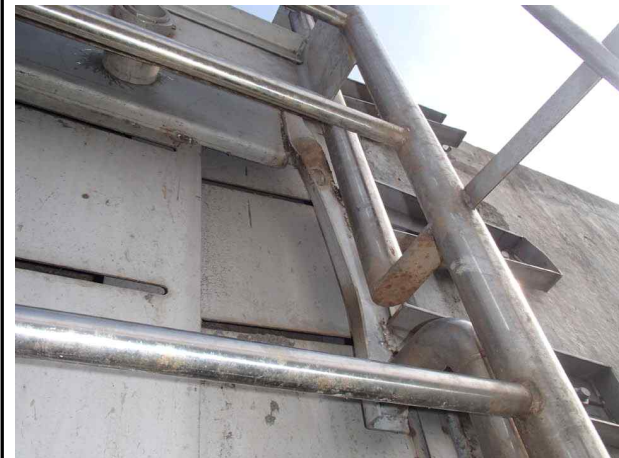
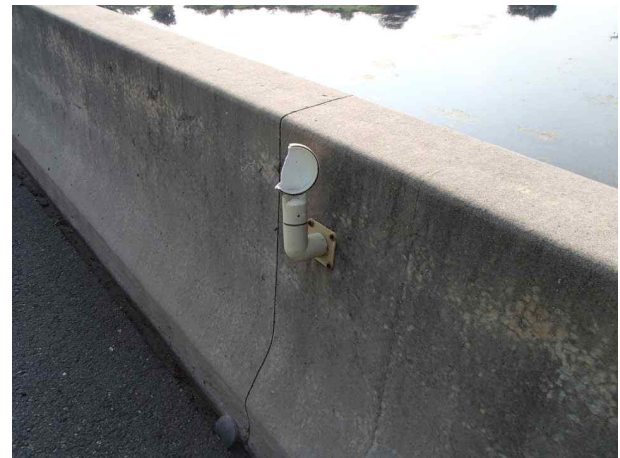
| <p>점검사다리 지지판 변형/파손(S15)</p> | <p>텔레네이터 파손(S14)</p> |
