# 제 1 장 수중조사

# 제1장 수중조사

밀양강교 하부구조 중 수중에 잠겨있는 상행 및 하행 P4~P9에 대하여 수중영상촬영 및 외관조사를 실시하였다. 교각을 상류측을 기준으로 0° (상류), 90° (A2), 180° (하류), 270° (A1)으로 구분하고, 현재수면에서 하상바닥까지 수직왕복 및 반시계 방향으로 교각을 이동하는 방법으로 교각 표면의 외관상태를 점검하였다.

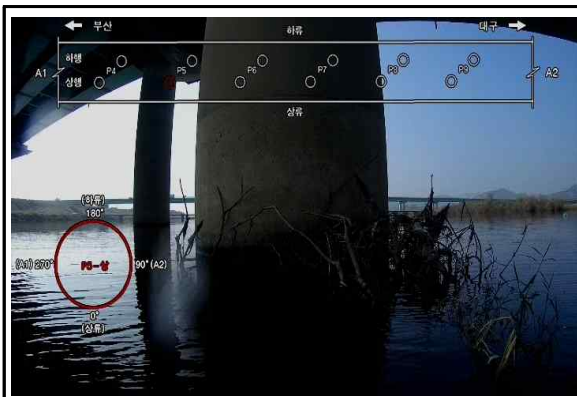
| P5(상행) 0°, 유목적치 | | P5(상행) 80°, 표면상태양호 | |
| 외<br>관<br>조<br>사<br><br>결<br>과 | <ul style="list-style-type: none"><li>■ 수중부 표면상태 :<br/>P5(상행) 수중조사결과 콘크리트표면은 손상이 없는 양호한 상태로 조사되었으나 0°측에서 유목적치가 발생한 것으로 조사되었다.</li><li>■ 하상상태 :<br/>하상상태는 침하 및 세굴현상이 없는 양호한 상태인 것으로 조사되었다.</li></ul> | | |

| 위 치 | 손상종류 | 단위 | 규모 | 비고 |
|---|---|---|---|---|
| P5(상행) | 유목적치 | m² | 4.5 | |

| 원인<br>및<br>대책 | <ul style="list-style-type: none"><li>■ 발생한 유목적치는 홍수시 적치된 것으로 판단되며 주기적으로 청소를 실시하면 될 것으로 판단된다.</li></ul> | | |

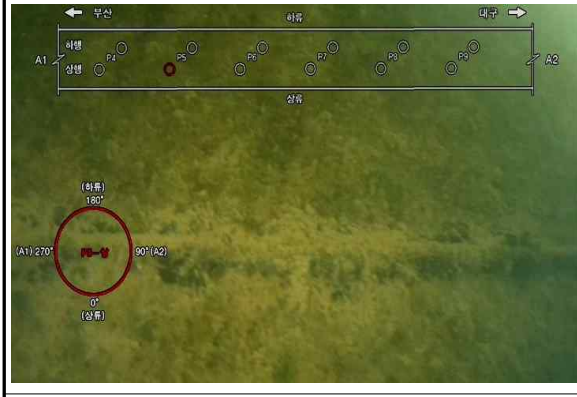
| P5(상행) 130°, 표면상태양호 | | P5(상행) 270°, 하상상태양호 | |

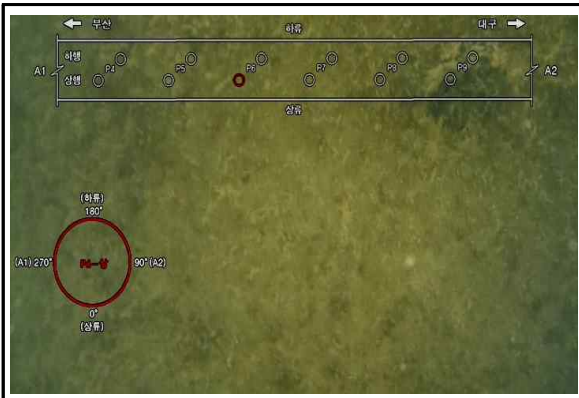
| P6(상행) 0°, 표면상태양호 | |

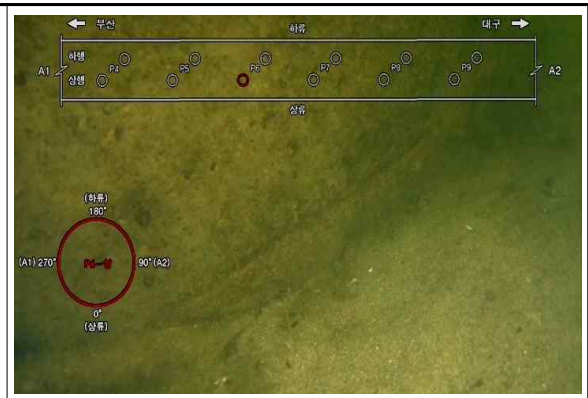
| P6(상행) 90°, 하상상태양호 | |

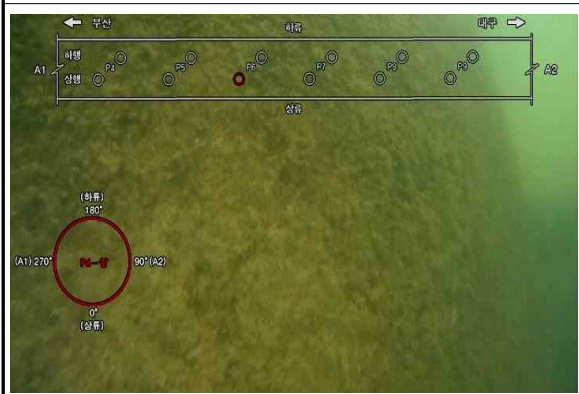
| P6(상행) 250°, 표면상태양호 | |

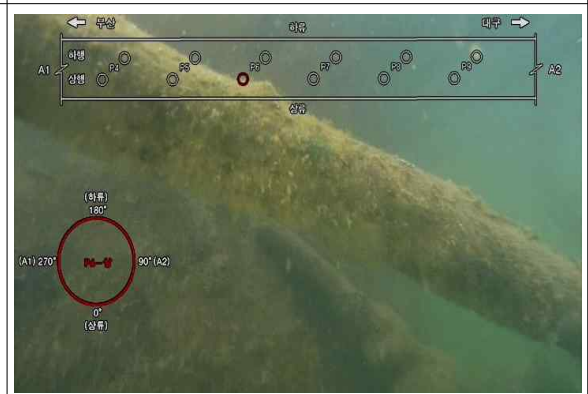
| P6(상행) 330°, 유목적치 | |
| 외<br>관<br>조<br>사<br><br>결<br>과 | <ul style="list-style-type: none"><li>■ 수중부 표면상태 :<br/>P6(상행) 수중조사결과 콘크리트표면은 손상이 없는 양호한 상태로 조사되었으나 0°측에서 유목적치가 발생한 것으로 조사되었다.</li><li>■ 하상상태 :<br/>하상상태는 침하 및 세굴현상이 없는 양호한 상태인 것으로 조사되었다.</li></ul> |

| 위 치 | 손상종류 | 단위 | 규모 | 비고 |
|---|---|---|---|---|
| P6(상행) | 유목적치 | m² | 5.75 | |

| 원인<br>및<br>대책 | <ul style="list-style-type: none"><li>■ 발생한 유목적치는 홍수시 적치된 것으로 판단되며 주기적으로 청소를 실시하면 될 것으로 판단된다.</li></ul> |

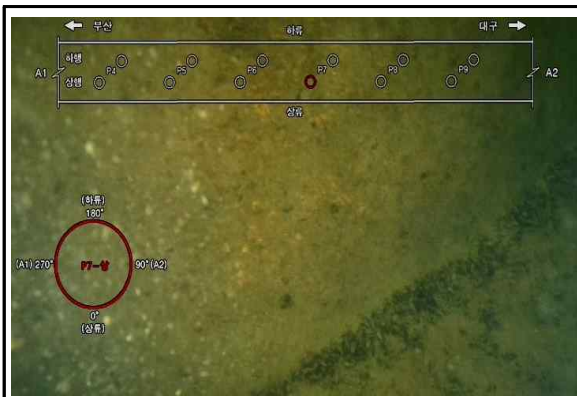
| P7(상행) 20°, 표면상태양호 | | P7(상행) 90°, 하상상태양호 | |
| 외<br>관<br>조<br>사<br><br>결<br>과 | <ul style="list-style-type: none"><li>■ 수중부 표면상태 :<br/>P7(상행) 수중조사결과 손상이 없는 양호한 상태로 조사되었다.</li><li>■ 하상상태 :<br/>하상상태는 침하 및 세굴현상이 없는 양호한 상태인 것으로 조사되었다.</li></ul> | | |

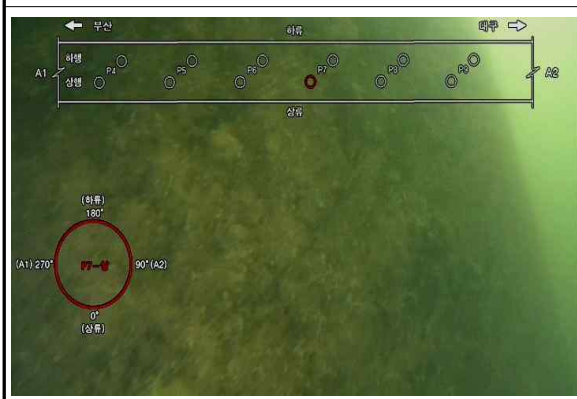
| P7(상행) 230°, 표면상태양호 | | P7(상행) 330°, 표면상태양호 | |

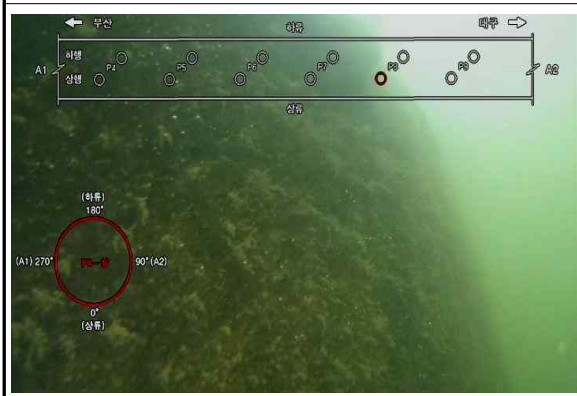
| P8(상행) 210°, 표면상태양호 | | P8(상행) 320°, 표면상태양호 | |

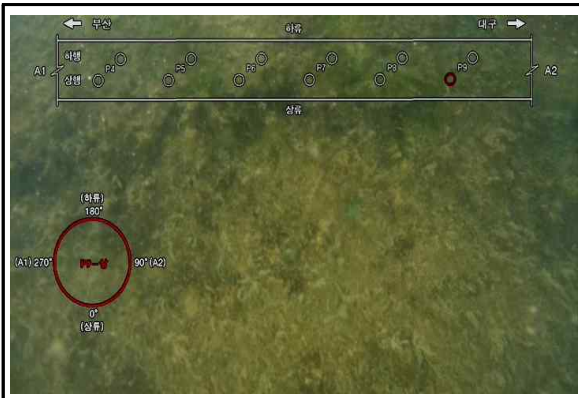
| P9(상행) 10°, 표면상태양호 | |
| 외<br>관<br>조<br>사<br><br>결<br>과 | <ul style="list-style-type: none"><li>■ 수중부 표면상태 :<br/>P9(상행) 수중조사결과 손상이 없는 양호한 상태로 조사되었다.</li><li>■ 하상상태 :<br/>하상상태는 침하 및 세굴현상이 없는 양호한 상태인 것으로 조사되었다.</li></ul> |

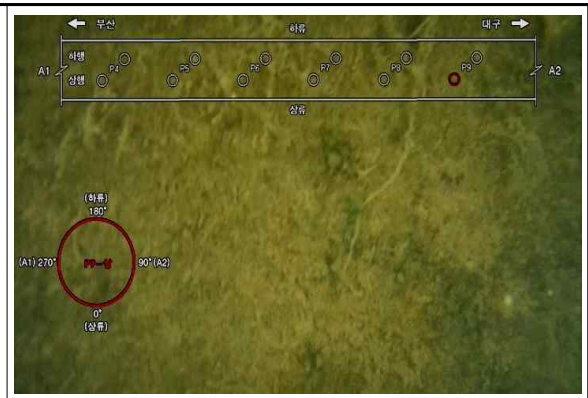
| P9(상행) 80°, 표면상태양호 | |

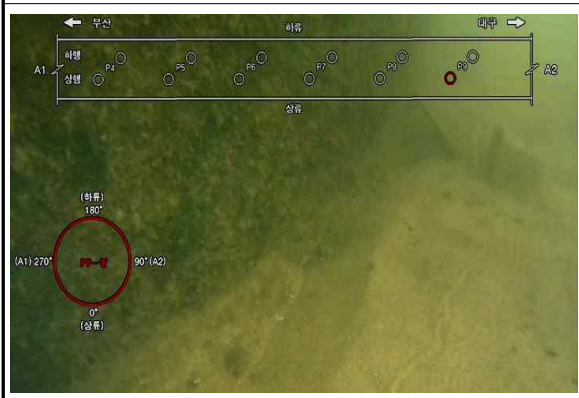
| P9(상행) 140°, 하상상태양호 | |

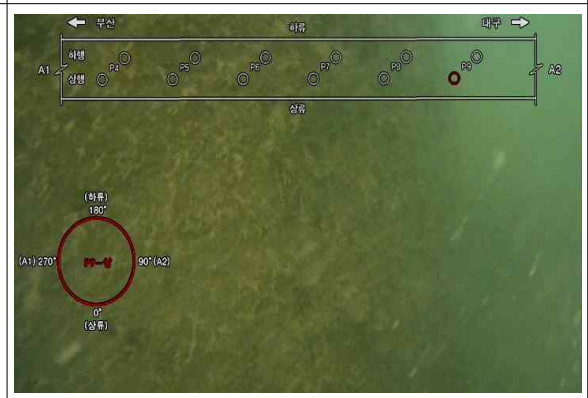
| P9(상행) 350°, 표면상태양호 | |

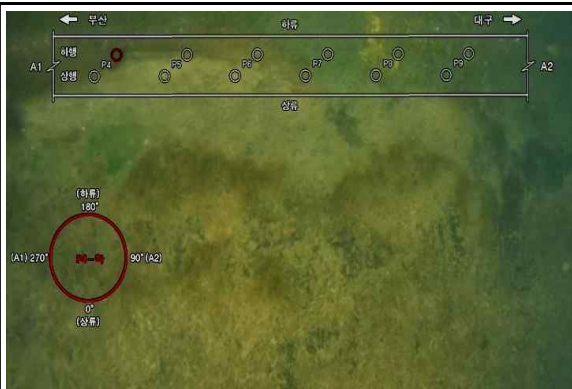
| | | P4(하행) 20°, 표면상태양호 | | | |

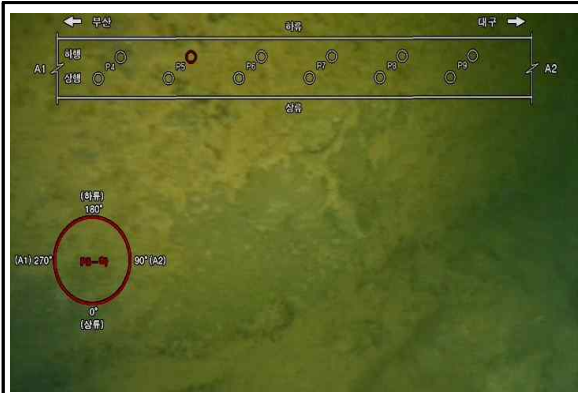
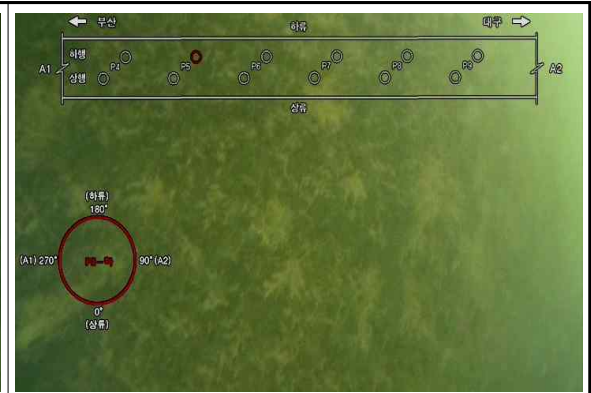
| <div> <div>P5(하행) 20°, 표면상태양호</div> <div>P5(하행) 140°, 표면상태양호</div> </div> | |
| <div>외<br/>관<br/>조<br/>사<br/><br/>결<br/>과</div> | <div> <div>■ 수중부 표면상태 :</div> <div>P5(하행) 수중조사 결과 손상이 없는 양호한 상태로 조사되었다.</div> <div>■ 하상상태 :</div> <div>하상상태는 침하 및 세굴현상이 없는 양호한 상태인 것으로 조사되었다.</div> </div> |

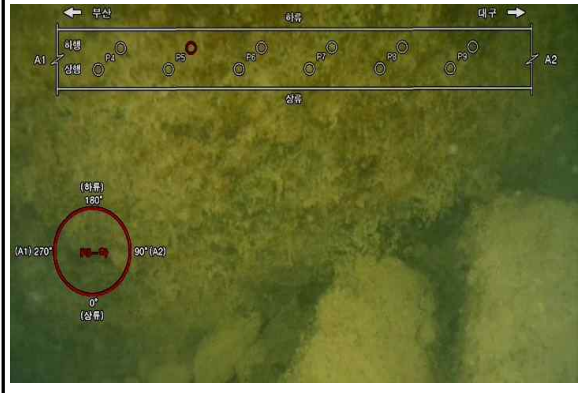
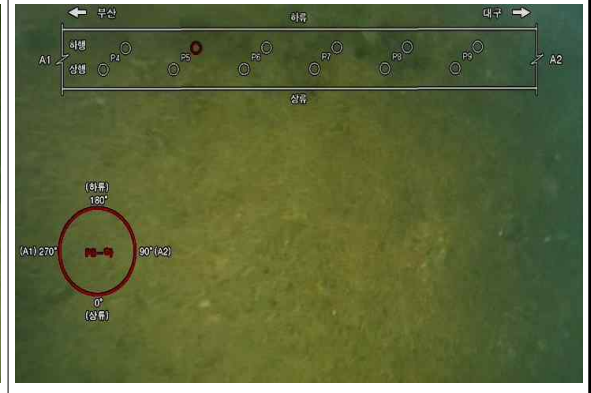
| <div> <div>P5(하행) 220°, 하상상태양호</div> <div>P5(하행) 310°, 표면상태양호</div> </div> | |

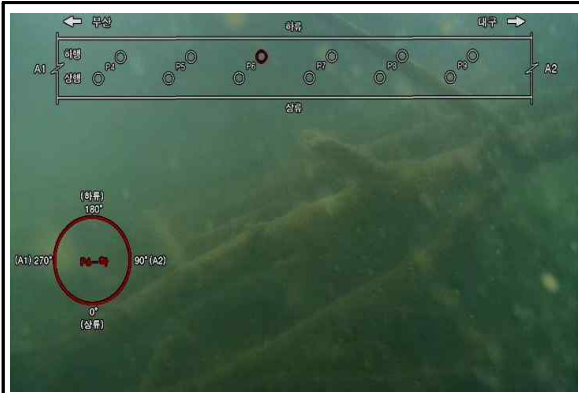
| P6(하행) 10°, 유목적치 | P6(하행) 90°, 하상상태양호 |
| 외<br>관<br>조<br>사<br><br>결<br>과 | <ul style="list-style-type: none"> <li>■ 수중부 표면상태 :<br/>P6(하행) 수중조사결과 콘크리트표면은 손상이 없는 양호한 상태로 조사되었으나 0°구간에서 유목적치가 조사되었다. .</li> <li>■ 하상상태 :<br/>하상상태는 침하 및 세굴현상이 없는 양호한 상태인 것으로 조사되었다.</li> </ul> |

| 위 치 | 손상종류 | 단위 | 규모 | 비고 |
|---|---|---|---|---|
| P6(하행) | 유목적치 | m² | 3.5 | |

| 원인<br>및<br>대책 | <ul style="list-style-type: none"> <li>■ 발생한 유목적치는 홍수시 적치된 것으로 판단되며 주기적으로 청소를 실시하면 될 것으로 판단된다.</li> </ul> |

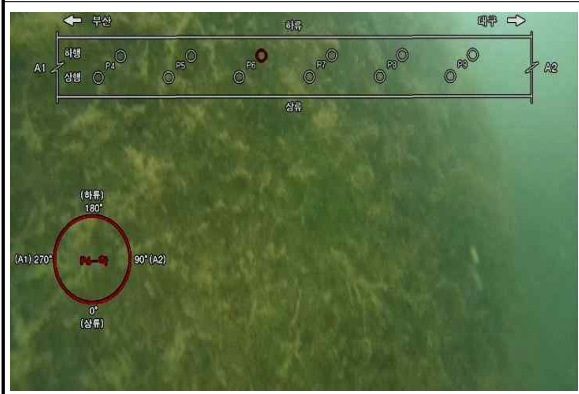
| P6(하행) 170°, 표면상태양호 | P6(하행) 290°, 하상상태양호 |

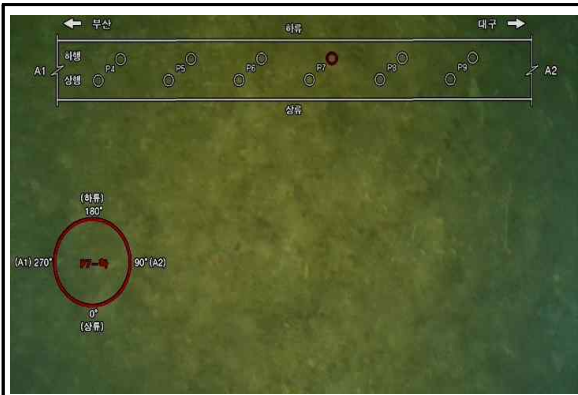
| P7(하행) 20°, 표면상태양호 | |
| 외<br>관<br>조<br>사<br><br>결<br>과 | <ul style="list-style-type: none"><li>■ 수중부 표면상태 :<br/>P7(하행) 수중조사 결과 손상이 없는 양호한 상태로 조사되었다.</li><li>■ 하상상태 :<br/>하상상태는 침하 및 세굴현상이 없는 양호한 상태인 것으로 조사되었다.</li></ul> |

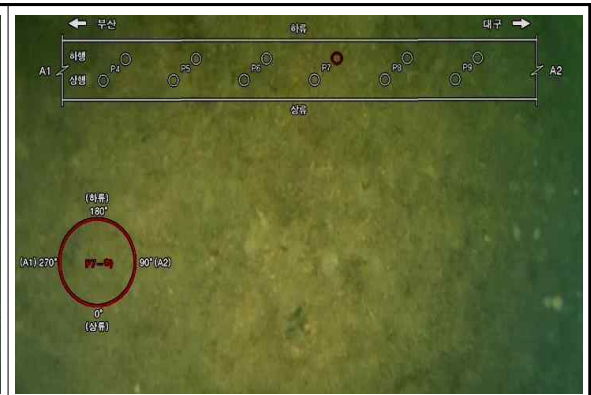
| P7(하행) 90°, 표면상태양호 | |

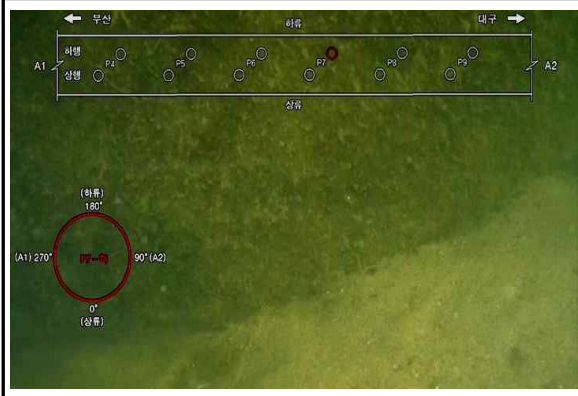
| P7(하행) 310°, 하상상태양호 | |

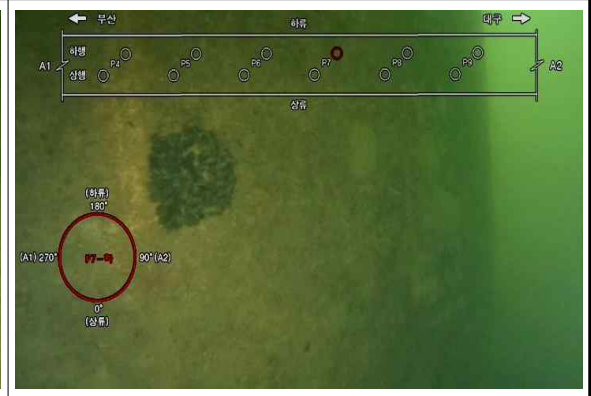
| P7(하행) 350°, 표면상태양호 | |

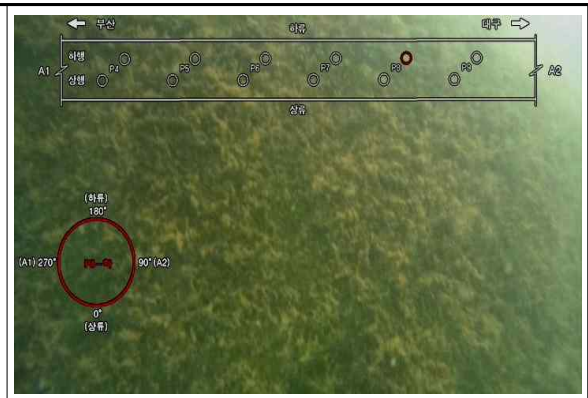
| P8(하행) 130°, 표면상태양호 | |

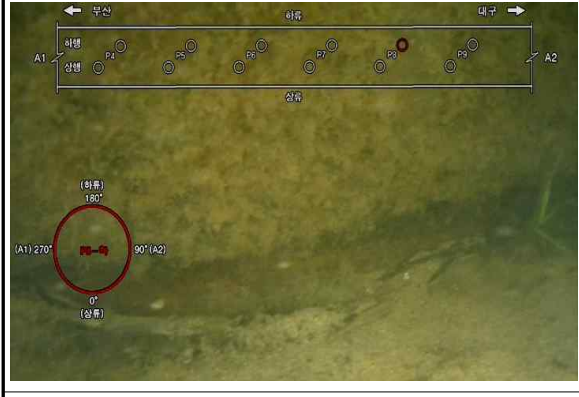
| P8(하행) 280°, 하상상태양호 | |

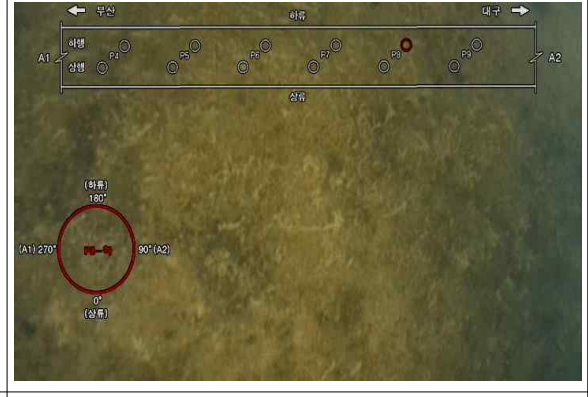
| P8(하행) 340°, 표면상태양호 | |
