# 제 1 장 수중조사

# 제1장 수중조사

낙동대교 하부구조 중 수중에 잠겨있는 상행 및 하행 P1~P7에 대하여 수중영상촬영 및 외관조사를 실시하였다. 교각 상류측을 기준으로 0° (상류), 90° (A1), 180° (하류), 270° (A2)으로 구분하고, 현재수면에서 하상바닥까지 수직왕복 및 반시계 방향으로 교각을 이동하는 방법으로 교각 표면의 외관상태를 점검하였다.

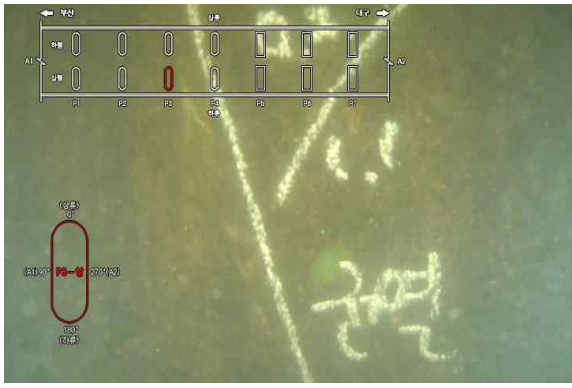
| P3(상행) 230°, 균열 | |
| 외<br>관<br>조<br>사<br><br>결<br>과 | <ul style="list-style-type: none"> <li>■ 수중부 표면상태 :<br/>P3(상행) 수중조사결과 대체적으로 양호한 상태로 조사되었으나 230°에서 균열이 조사되었다.</li> <li>■ 하상상태 :<br/>하상상태 조사결과 세굴방지를 위한 돌망태가 시공되어 있는 것으로 확인되었으며 침하 및 세굴현상이 없는 양호한 상태인 것으로 조사되었다.</li> </ul> |
| 원인<br>및<br>대책 | <ul style="list-style-type: none"> <li>■ 균열은 시공초기 건조수축에 의한 균열로 사료되며 균열 폭이 크지 않아 현재 구조물의 안전성에는 지장이 없는 상태로 사료되나 향후 내구성 확보차원에서 보수를 실시하면 될 것으로 판단된다.</li> </ul> |

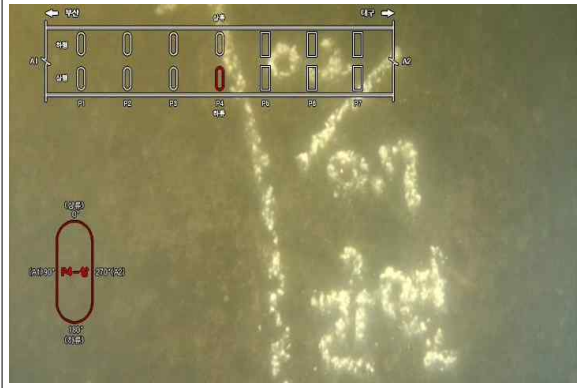
| P4(상행) 230°, 균열 | |
| 외관조사결과 | <ul style="list-style-type: none"> <li>■ 수중부 표면상태 :<br/>P4(상행) 수중조사결과 대체적으로 양호한 상태로 조사되었으나 230°에서 균열이 조사되었다.</li> <li>■ 하상상태 :<br/>하상상태 조사결과 세굴방지를 위한 돌망태가 시공되어 있는 것으로 확인되었으며 침하 및 세굴현상이 없는 양호한 상태인 것으로 조사되었다.</li> </ul> |
| 원인 및 대책 | <ul style="list-style-type: none"> <li>■ 균열은 시공초기 건조수축에 의한 균열로 사료되며 균열 폭이 크지 않아 현재 구조물의 안전성에는 지장이 없는 상태로 사료되나 향후 내구성 확보차원에서 보수를 실시하면 될 것으로 판단된다.</li> </ul> |

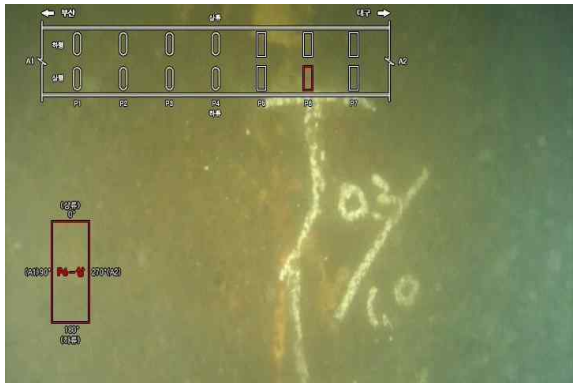
| P6(상행) 180°면, 균열 | |
| 외<br>관<br>조<br>사<br><br>결<br>과 | <ul style="list-style-type: none"> <li>■ 수중부 표면상태 :<br/>P6(상행) 수중조사결과 대체적으로 양호한 상태로 조사되었으나 180°면에서 균열이 조사되었다.</li> <li>■ 하상상태 :<br/>하상상태 조사결과 세굴방지를 위한 돌망태가 시공되어 있는 상태이며 침하 및 세굴현상이 없는 양호한 상태인 것으로 조사되었다.</li> </ul> |
| 원인<br>및<br>대책 | <ul style="list-style-type: none"> <li>■ 균열은 시공초기 건조수축에 의한 균열로 사료되며 균열 폭이 크지 않아 현재 구조물의 안전성에는 지장이 없는 상태로 사료되나 향후 내구성 확보차원에서 보수를 실시하면 될 것으로 판단된다.</li> </ul> |

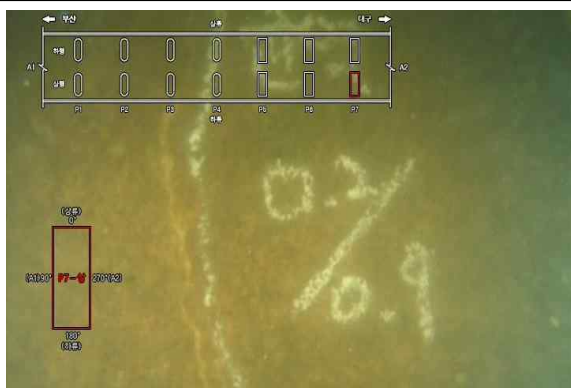
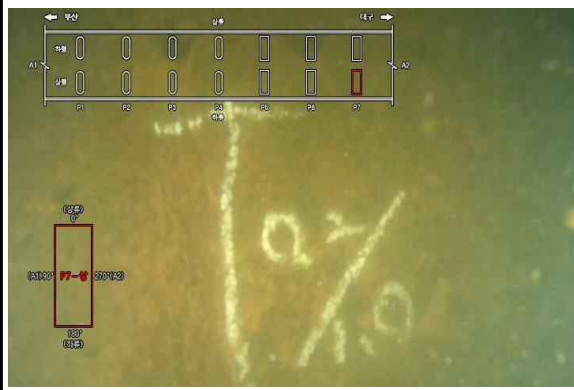
| P7(상행) 0°면, 하상상태 양호 | | P7(상행) 90°면, 균열 | |
| P7(상행) 90°면, 균열 | | P7(상행) 270°면, 파손 | |
| 외<br>관<br>조<br>사<br><br>결<br>과 | <ul style="list-style-type: none"><li>■ 수중부 표면상태 :<br/>P7(상행) 수중조사결과 90°면에서 균열이 2개소 270°면에서 파손이 1개소 조사되었다.</li><li>■ 하상상태 :<br/>하상상태 조사결과 세굴방지를 위한 돌망태는 시공되지 않은 상태였으며 침하 및 세굴현상이 없는 양호한 상태인 것으로 조사되었다.</li></ul> | | |
| | <ul style="list-style-type: none"><li>■ 균열은 시공초기 건조수축에 의한 균열로 사료되며 균열 폭이 크지 않아 현재 구조물의 안전성에는 지장이 없는 상태로 사료되나 향후 내구성 확보차원에서 보수를 실시하면 될 것으로 판단된다.</li><li>■ 파손은 외부충격에 의한 것으로 판단되며 구조물의 내구성 확보차원에서 보수가 필요한 상태이다.</li></ul> | | |

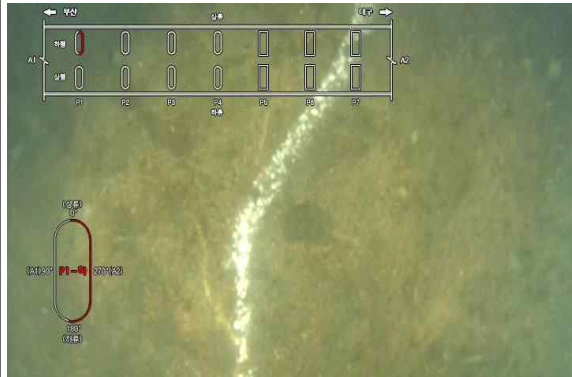
| P1(하행) 240°, 표면상태 양호 | | P1(하행) 270°, 균열 | |
| 외관조사결과 | <p>■ 수중부 표면상태 :</p> <p>P1(하행) 0°~180°구간은 수심이 낮아 수중조사가 불가능한 상태이며, 180°~360° 구간수중조사결과 270°에 균열이 발생한 것으로 조사되었다.</p> <p>■ 하상상태 :</p> <p>하상상태 조사결과 세굴방지를 위한 돌망태는 시공되지 않은 상태였으며 침하 및 세굴현상이 없는 양호한 상태인 것으로 조사되었다.</p> | | |
| | <p>■ 균열은 시공초기 건조수축에 의한 균열로 사료되며 균열 폭이 크지 않아 현재 구조물의 안전성에는 지장이 없는 상태로 사료되나 향후 내구성 확보차원에서 보수를 실시하면 될 것으로 판단된다.</p> | | |

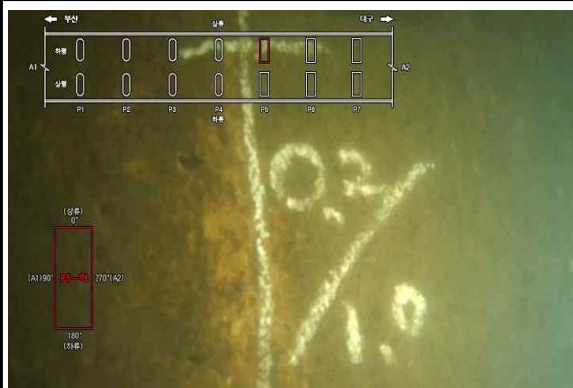
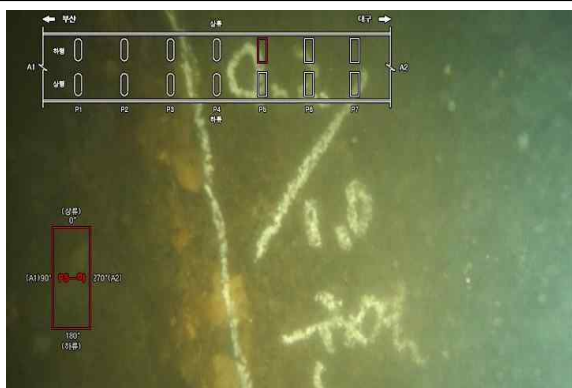
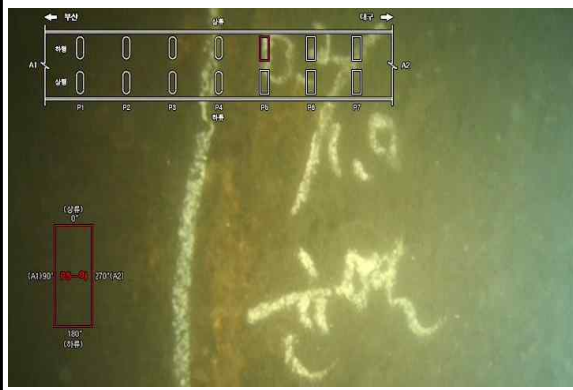
| P5(하행) 90°면, 균열 | | P5(하행) 90°면, 균열 | |
| P5(하행) 90°면, 균열 | | P5(하행) 270°면, 철근노출 | |
| 외<br>관<br>조<br>사<br><br>결<br>과 | <p>■ 수중부 표면상태 :</p> <p>P5(하행) 수중조사결과 90°면에서 균열이 3개소가 발생하였으며, 270°면에서 철근노출이 1개소 조사되었다.</p> <p>■ 하상상태 :</p> <p>하상상태 조사결과 세굴방지를 위한 돌망태가 시공되어 있는 상태이며 침하 및 세굴현상이 없는 양호한 상태인 것으로 조사되었다.</p> | | |
| 원인<br>및<br>대책 | <p>■ 균열은 시공초기 건조수축에 의한 균열로 사료되며 균열 폭이 크지 않아 현재 구조물의 안전성에는 지장이 없는 상태로 사료되나 향후 내구성 확보차원에서 보수를 실시하면 될 것으로 판단된다.</p> <p>■ 철근노출은 공용 중 외부충격에 의한 파손 발생부 손상으로 관찰되며, 방치시 철근부식으로 인한 주변부 박락 등 추가손상 발생의 우려가 있으므로 적정 보수가 필요한 상태이다.</p> | | |

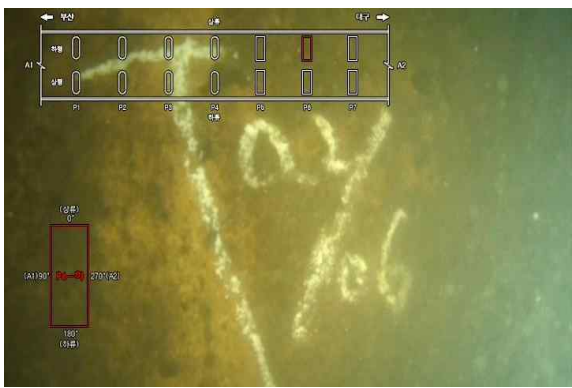
| P6(하행) 0°면, 균열 | |
| 외<br>관<br>조<br>사<br><br>결<br>과 | <ul style="list-style-type: none"> <li>■ 수중부 표면상태 :<br/>P6(하행) 수중조사결과 0°면 및 90°면에서 균열이 조사되었다.</li> <li>■ 하상상태 :<br/>하상상태 조사결과 세굴방지를 위한 돌망태가 시공되어 있는 상태이며 침하 및 세굴현상이 없는 양호한 상태인 것으로 조사되었다.</li> </ul> |
| 원인<br>및<br>대책 | <ul style="list-style-type: none"> <li>■ 균열은 시공초기 건조수축에 의한 균열로 사료되며 균열 폭이 크지 않아 현재 구조물의 안전성에는 지장이 없는 상태로 사료되나 향후 내구성 확보차원에서 보수를 실시하면 될 것으로 판단된다.</li> </ul> |

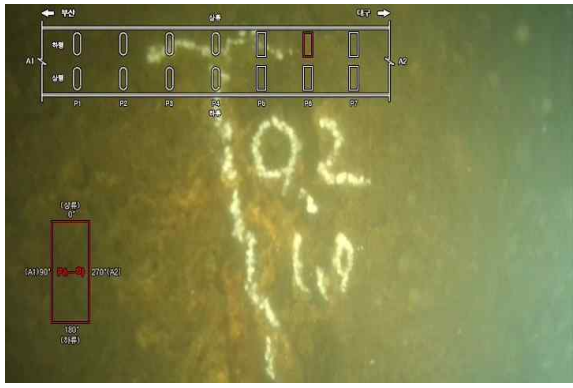
| P6(하행) 90°면, 균열 | |

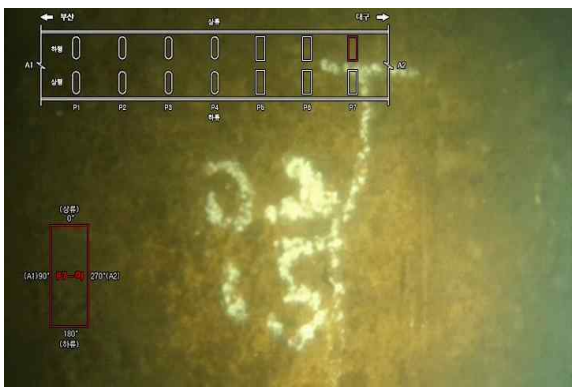
| P7(하행) 90°면, 균열 | |
| 외<br>관<br>조<br>사<br><br>결<br>과 | <ul style="list-style-type: none"> <li>■ 수중부 표면상태 :<br/>P7(하행) 수중조사결과 대체적으로 양호한 상태로 조사되었으나 90°면에서 균열이 조사되었다.</li> <li>■ 하상상태 :<br/>하상상태 조사결과 세굴방지를 위한 돌망태는 시공되어 있지 않은 상태였으며 침하 및 세굴현상이 없는 양호한 상태인 것으로 조사되었다.</li> </ul> |
| 원인<br>및<br>대책 | <ul style="list-style-type: none"> <li>■ 균열은 시공초기 건조수축에 의한 균열로 사료되며 균열 폭이 크지 않아 현재 구조물의 안전성에는 지장이 없는 상태로 사료되나 향후 내구성 확보차원에서 보수를 실시하면 될 것으로 판단된다.</li> </ul> |

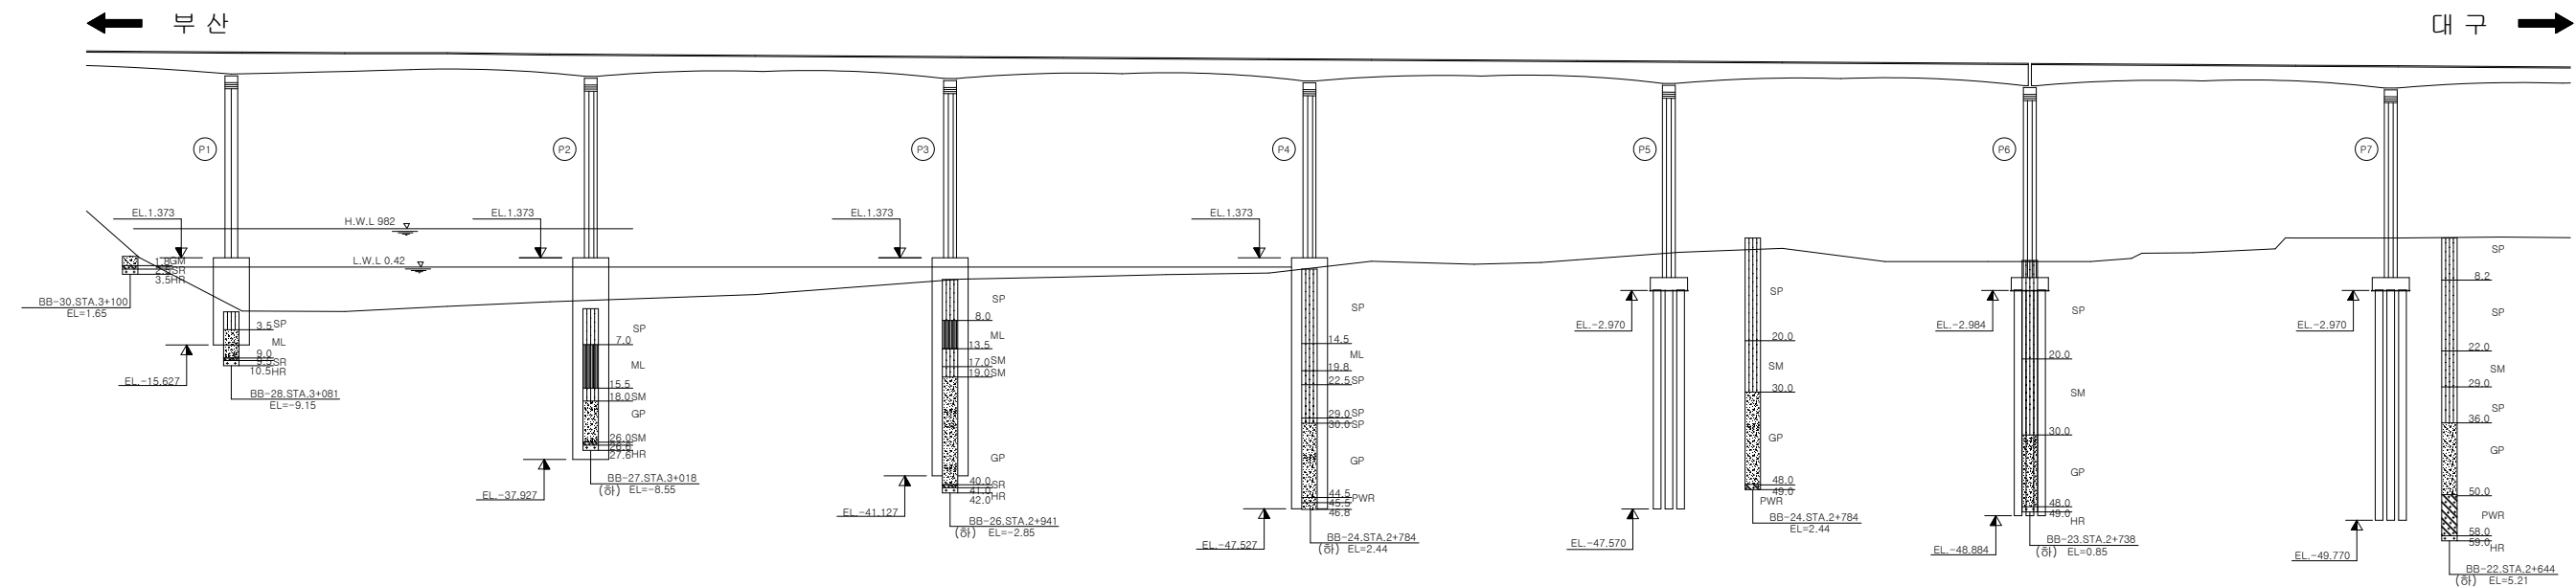
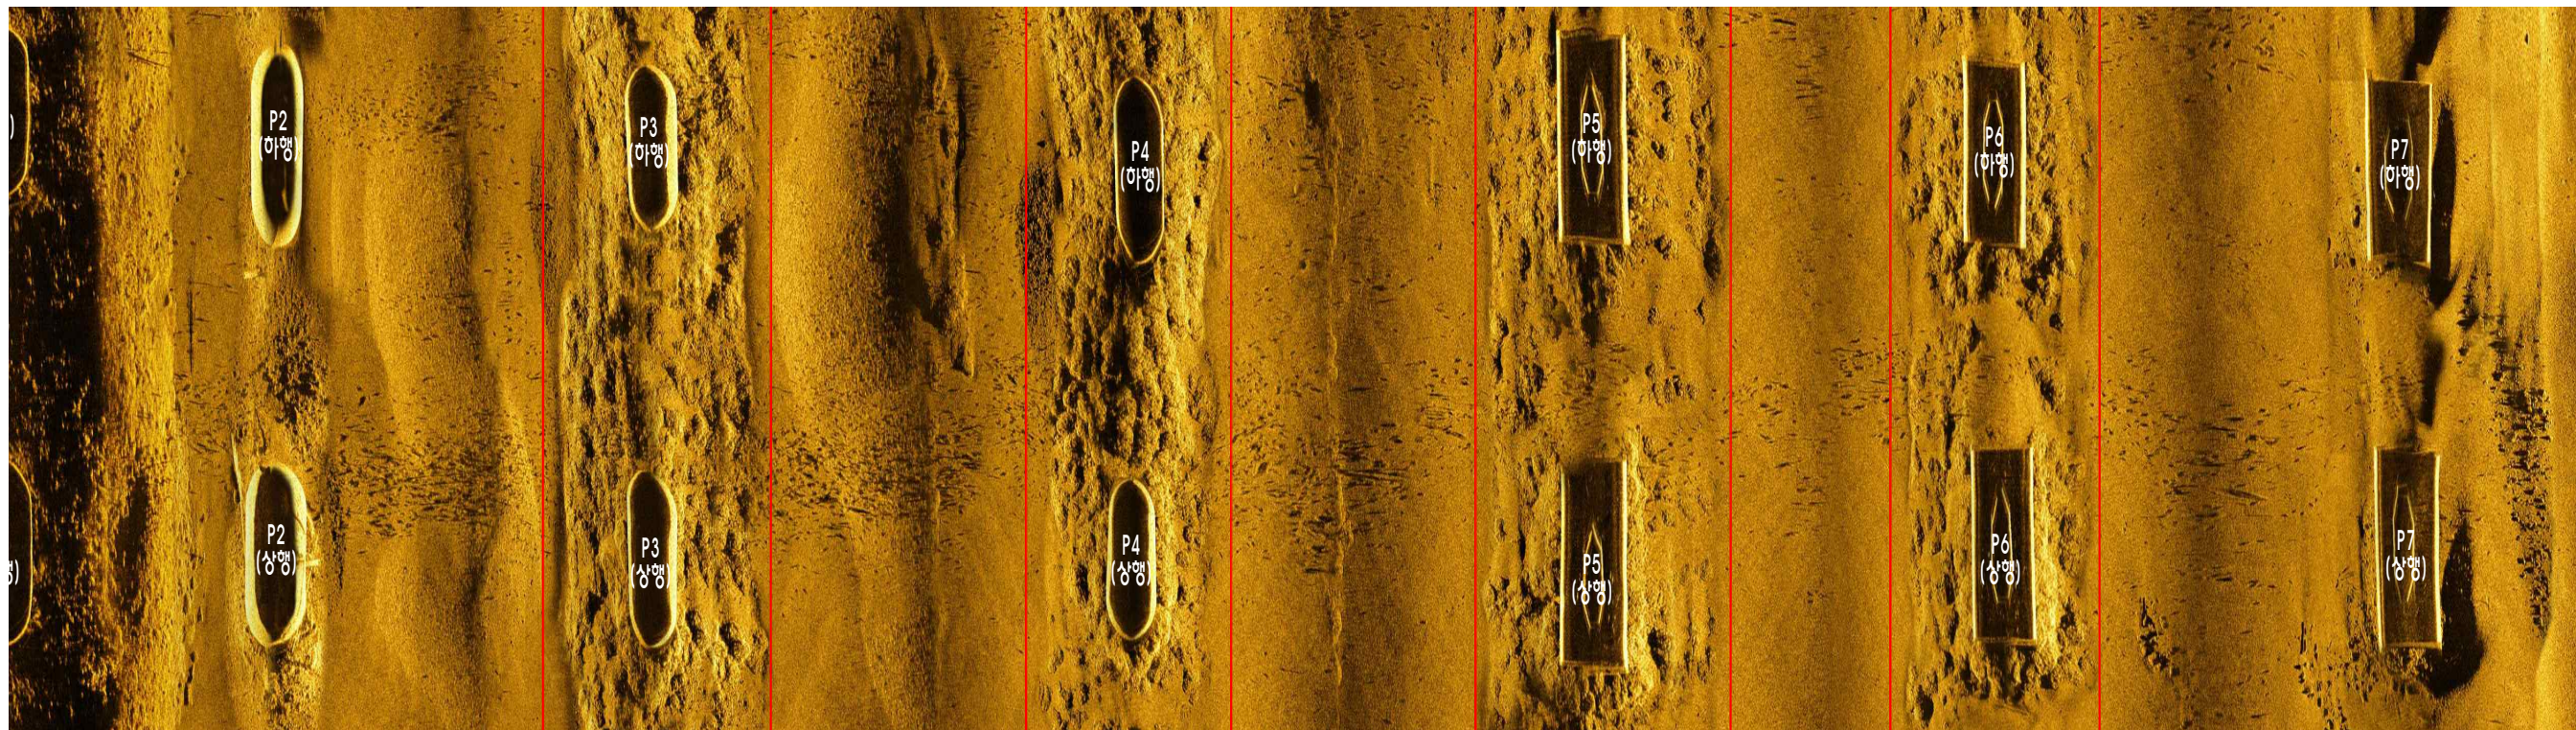
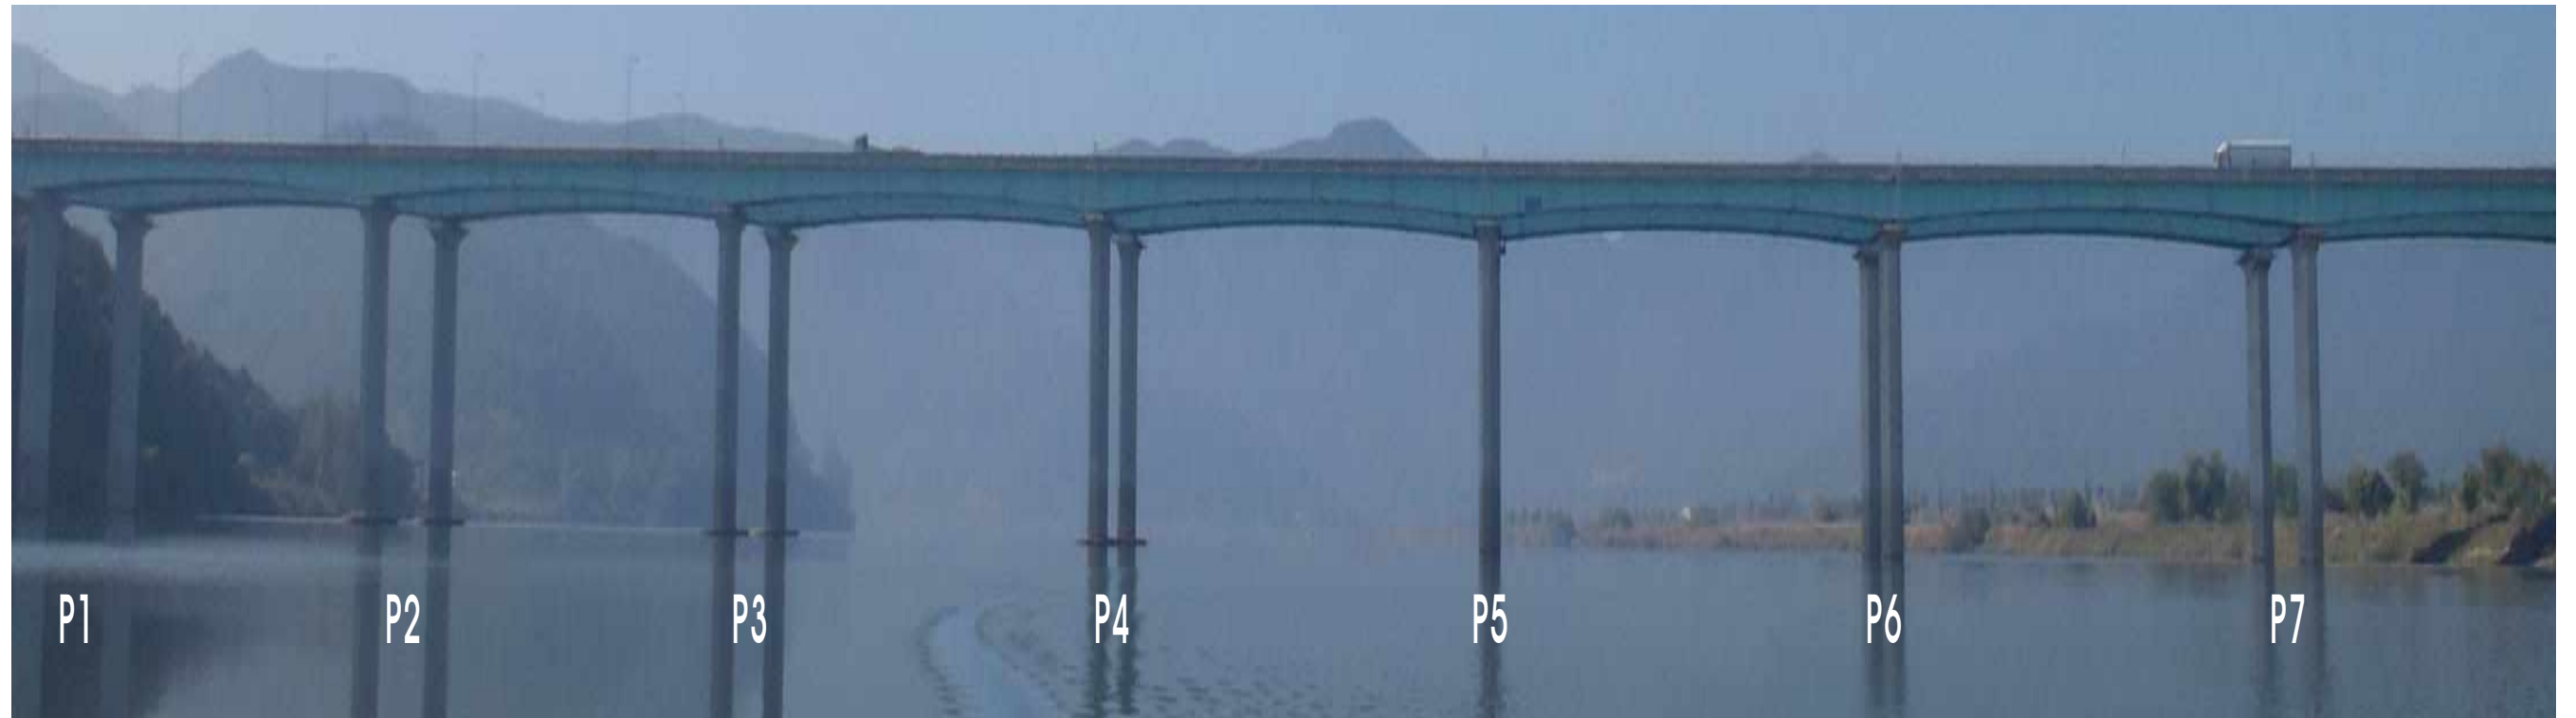
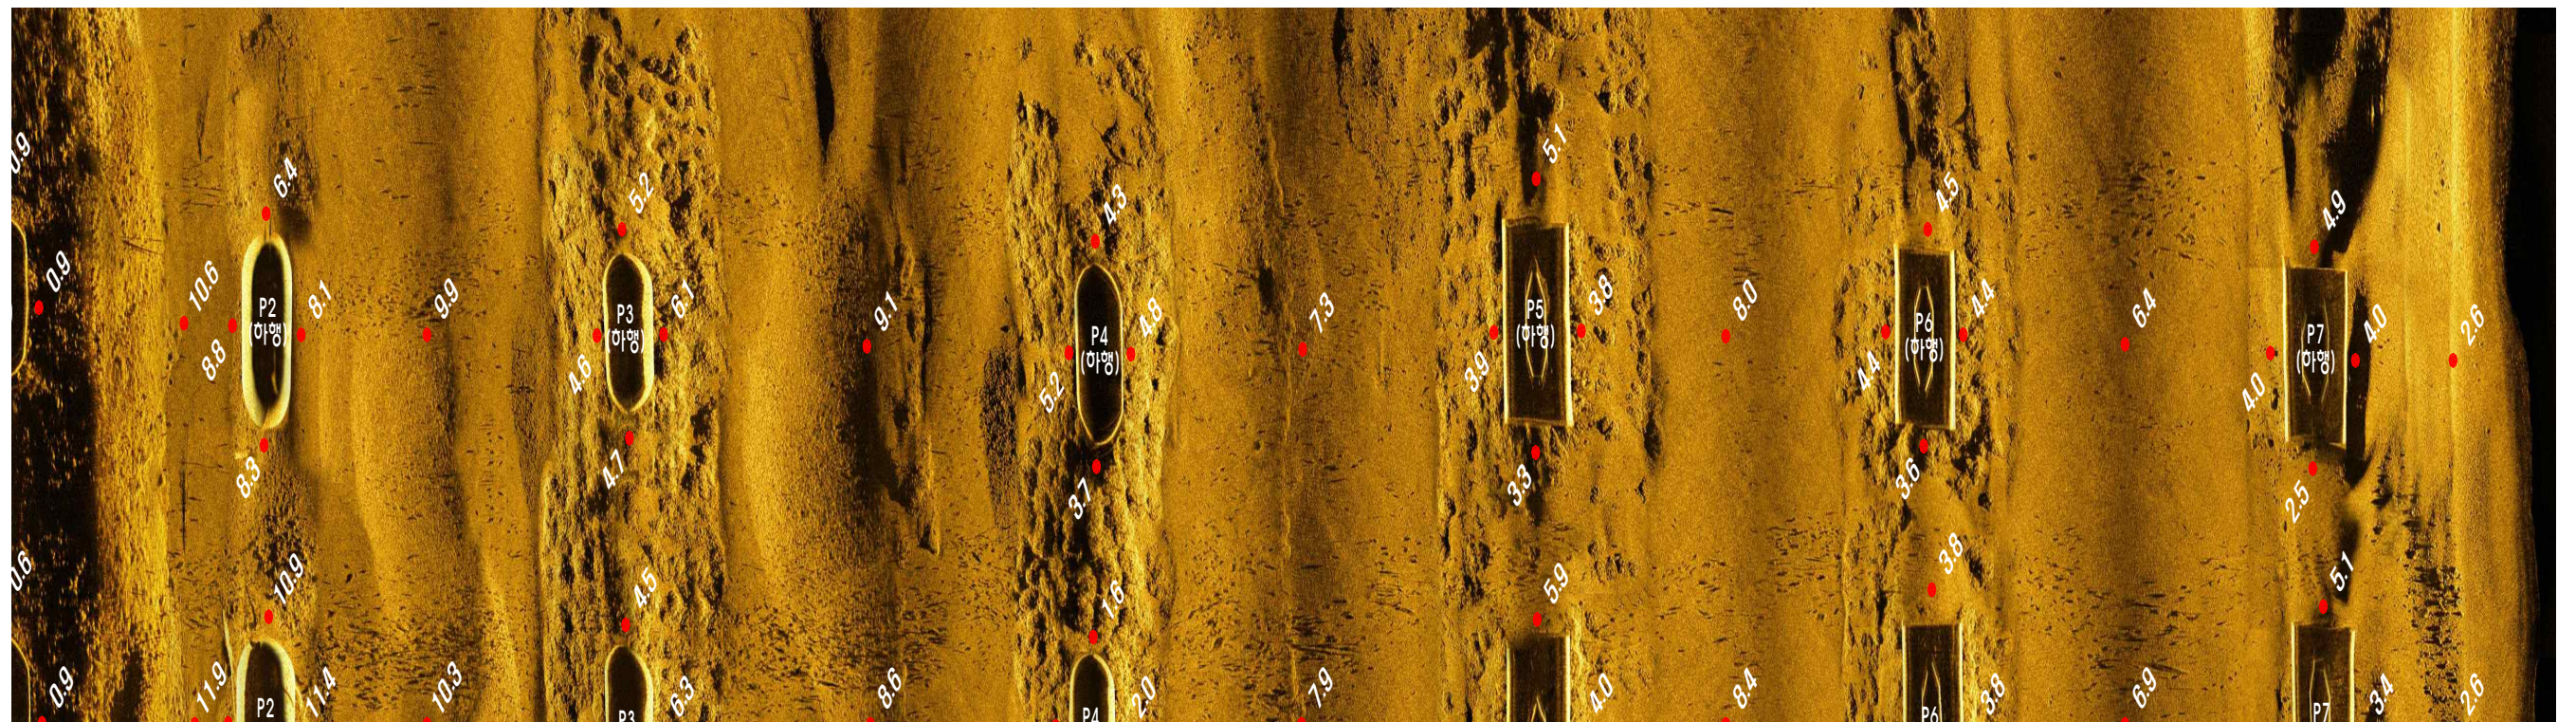
초음파 영상 촬영은 상·하행 P1 0° 구간은 수심이 낮은 상태로 장비 진입이 불가능한 상태로 진입이 가능한 P1 180° 구간부터 측정을 실시하였다.

조사결과 하상은 대체로 세굴등 손상이 없는 양호한 상태로 조사되었으며, 상행 및 하행 P3~P6 교각 주변에 돌망태가 시공된 것으로 조사되었고 유실등의 손상이 없는 양호한 상태조 조사되었다.
