사진첩

# 1. 대구방향

시설물명 : 낙동대교

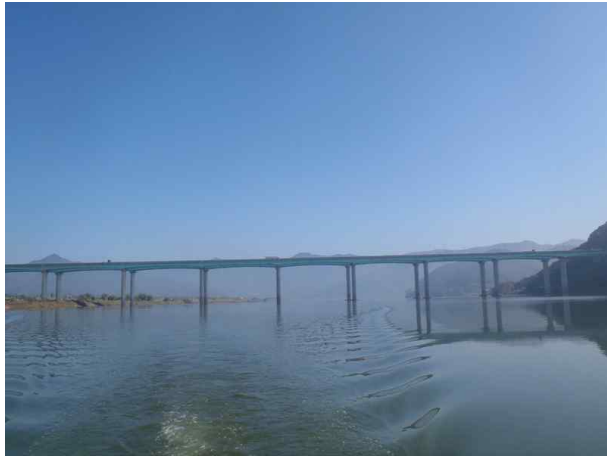
사진번호 001 위 치 -

내 용 측면 전경

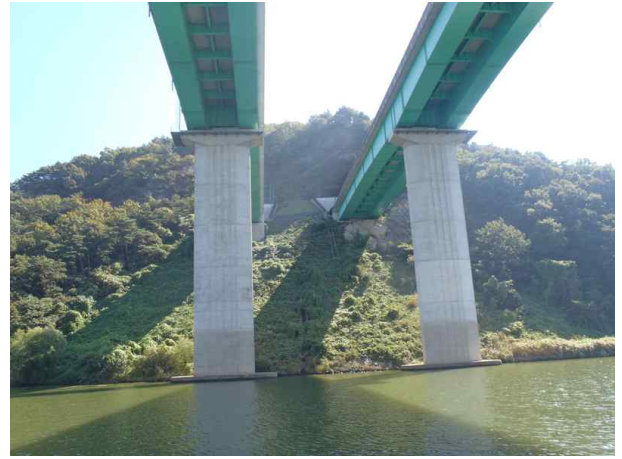
사진번호 002 위 치 -

내 용 교각 전경

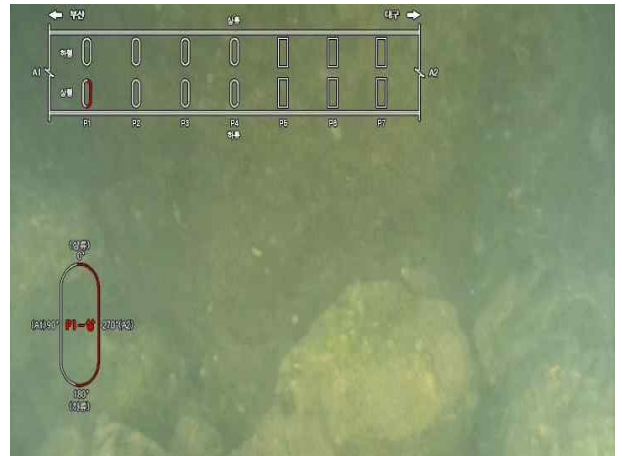
사진번호 003 위 치 P1(상행) 180°

내 용 표면상태 양호

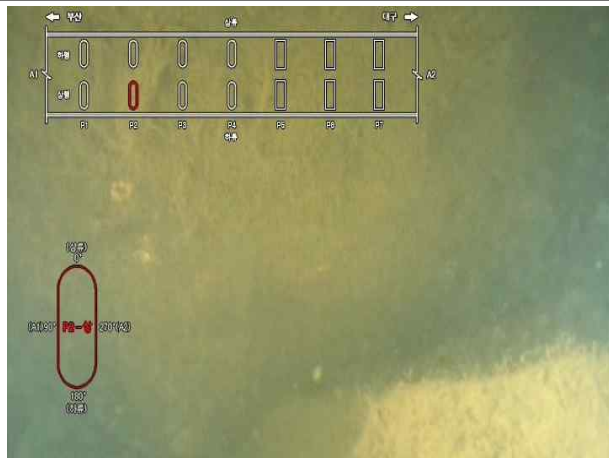
사진번호 009 위치 P2(상행) 120°

내용 하상상태 양호

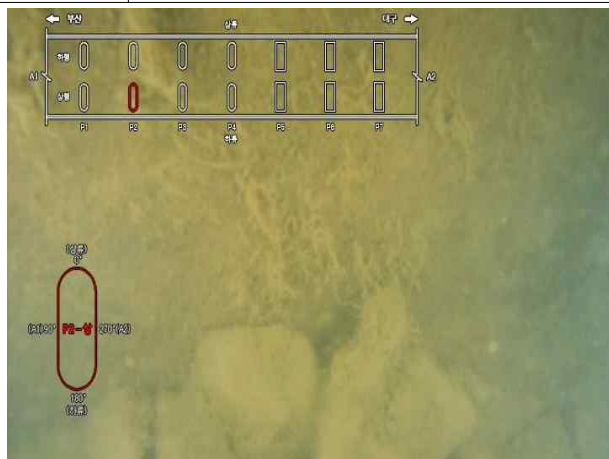
사진번호 011 위치 P2(상행) 250°

내용 하상상태 양호

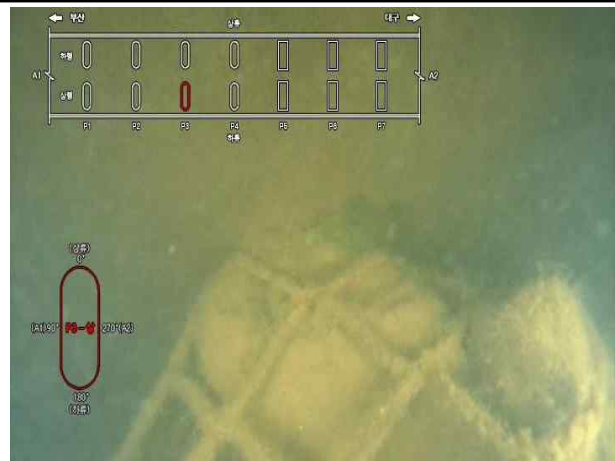
사진번호 014 위치 P3(상행) 70°

내용 세굴방지 보호공 상태양호

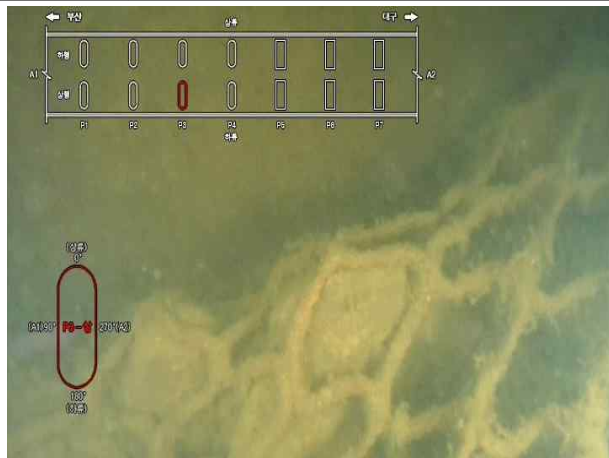
사진번호 015 위치 P3(상행) 140°

내용 세굴방지 보호공 상태양호

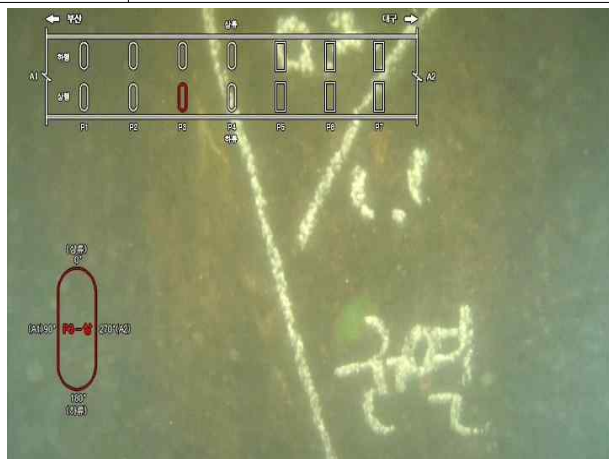
사진번호 017 위치 P3(상행) 230°

내용 균열

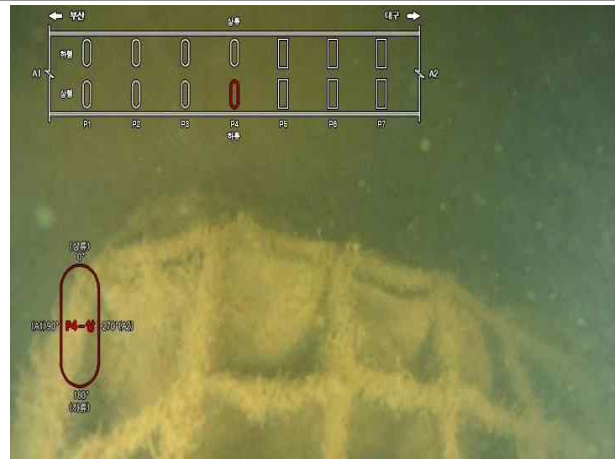
사진번호 020 위치 P4(상행) 70°

내용 세굴방지 보호공 상태양호

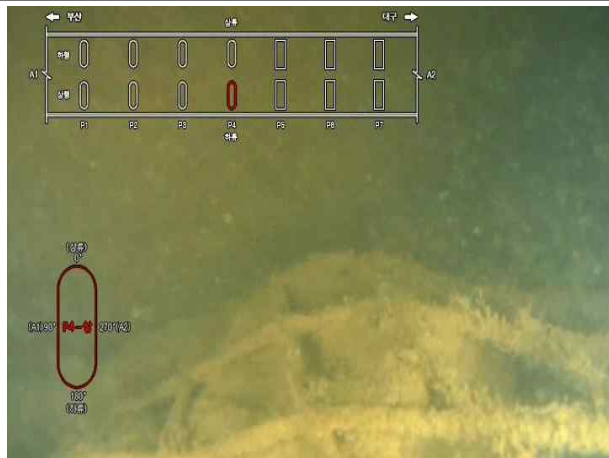
사진번호 021 위치 P4(상행) 110°

내용 세굴방지 보호공 상태양호

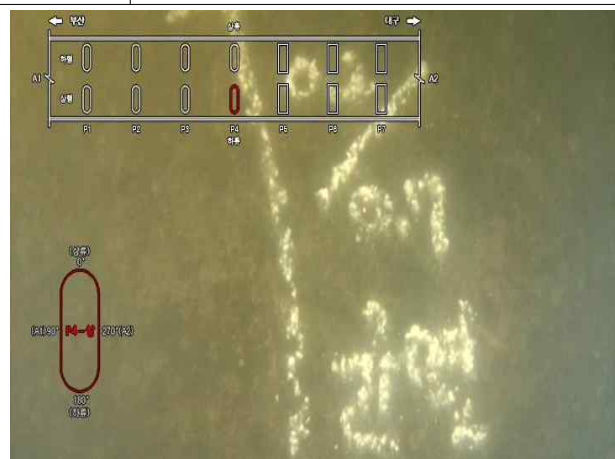
사진번호 024 위치 P4(상행) 230°

내용 균열

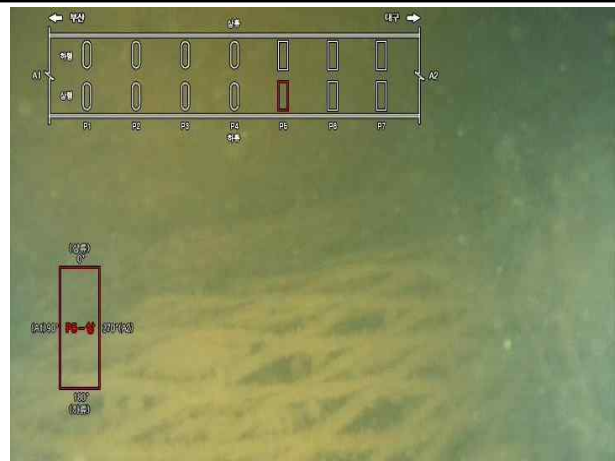
사진번호 026 위치 P5(상행) 50°면

내용 세굴방지 보호공 상태양호

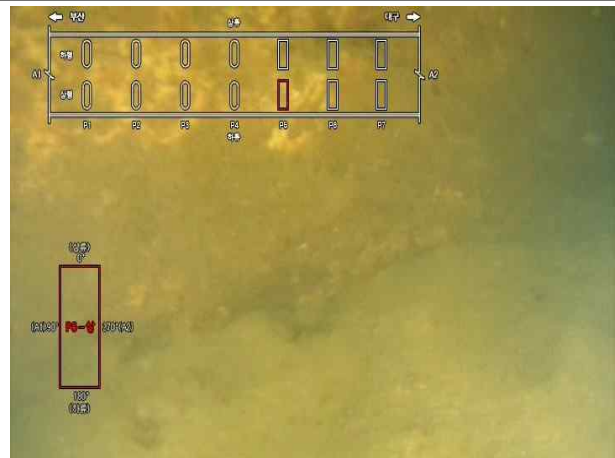
사진번호 028 위치 P5(상행) 180°면

내용 하상상태 양호

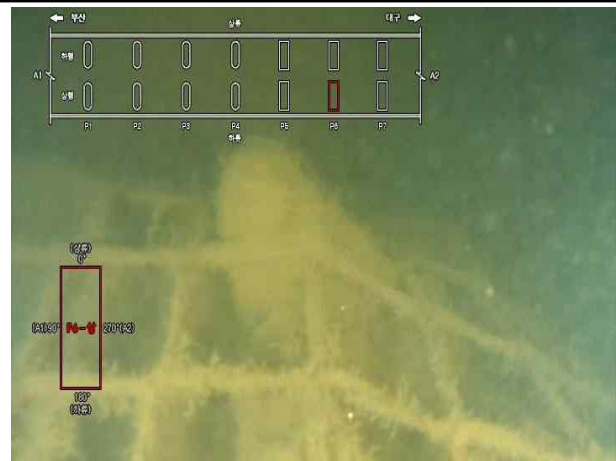
사진번호 032 위치 P6(상행) 0°면

내용 세굴방지 보호공 상태양호

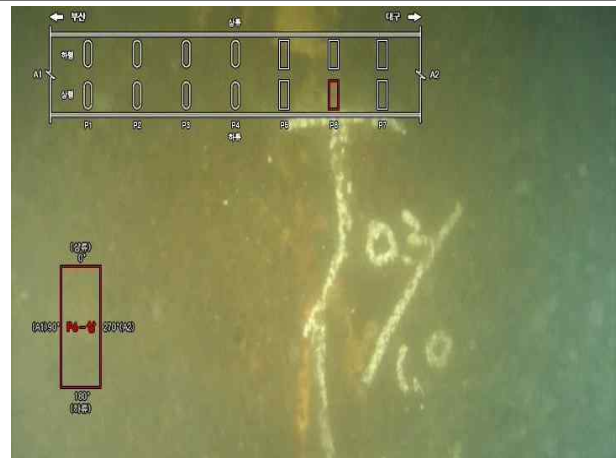
사진번호 034 위치 P6(상행) 180°면

내용 균열

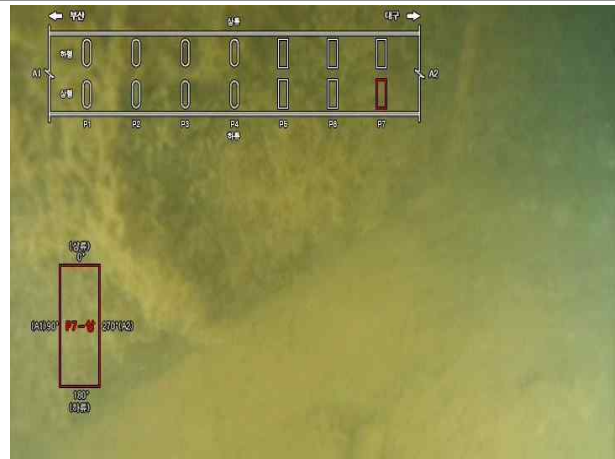
사진번호 038 위치 P7(상행) 0°면

내용 하상상태 양호

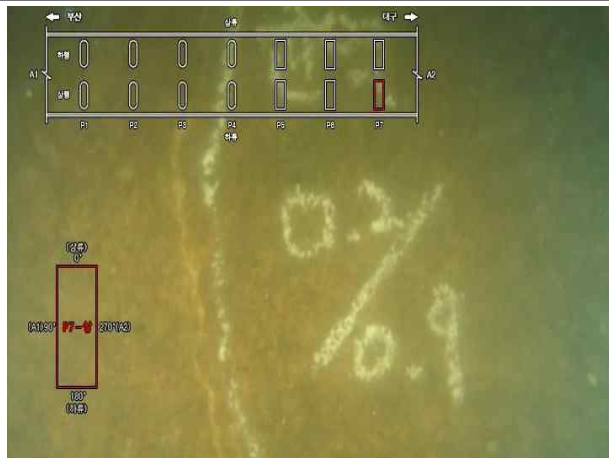
사진번호 039 위치 P7(상행) 90°면

내용 균열

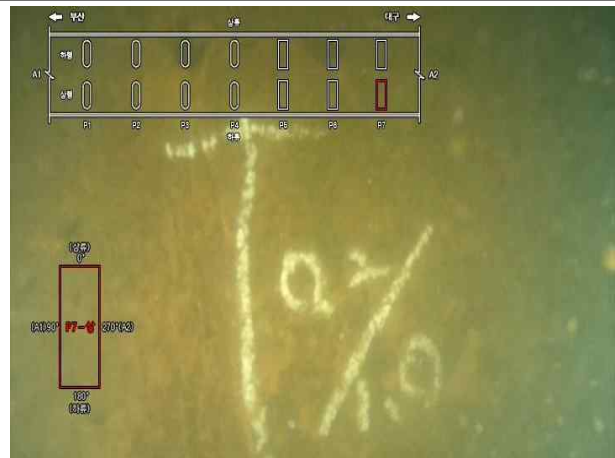
사진번호 040 위치 P7(상행) 90°면

내용 균열

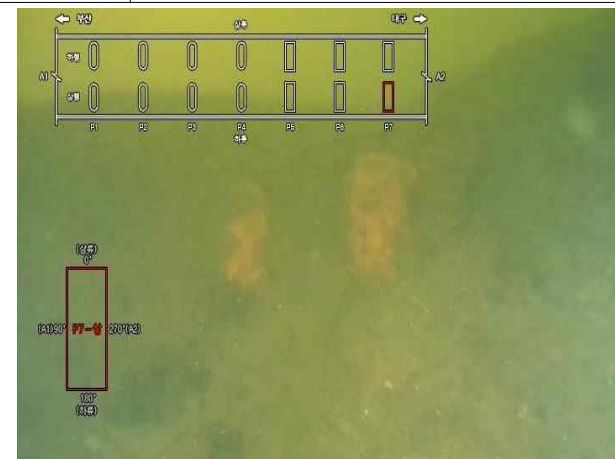
사진번호 042 위치 P7(상행) 270°면

내용 파손

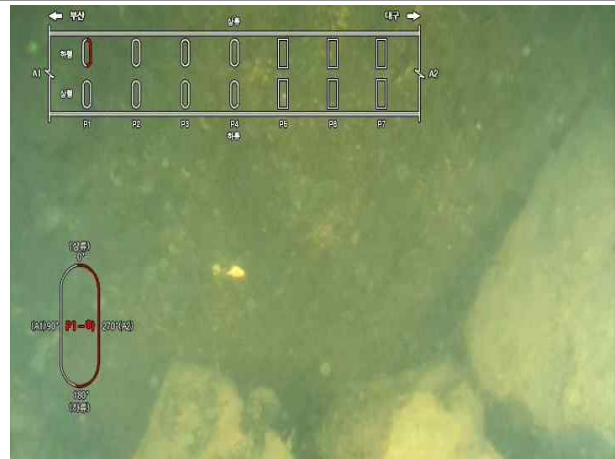
사진번호 002 위치 P1(하행) 220°

내용 하상상태 양호

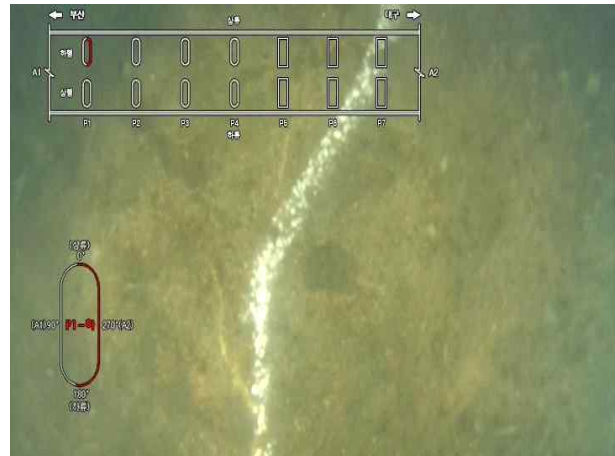
사진번호 004 위치 P1(하행) 270°

내용 균열

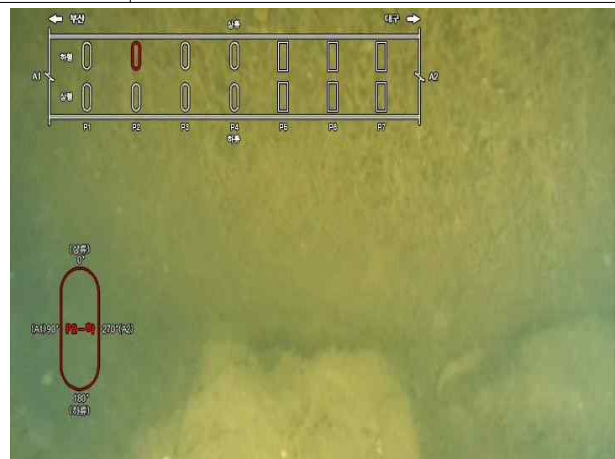
사진번호 006 위치 P2(하행) 120°

내용 하상상태 양호

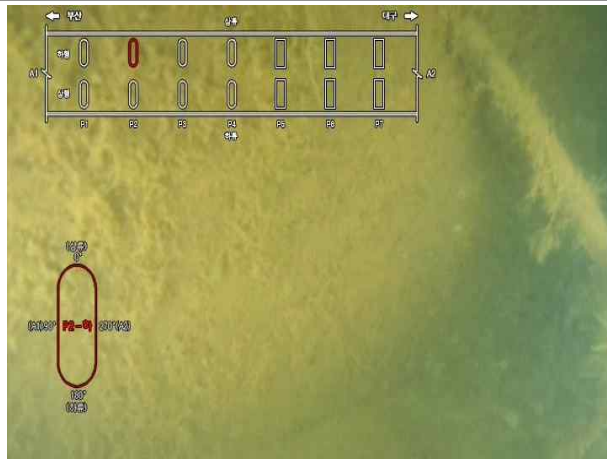
사진번호 007 위치 P2(하행) 190°

내용 표면상태 양호

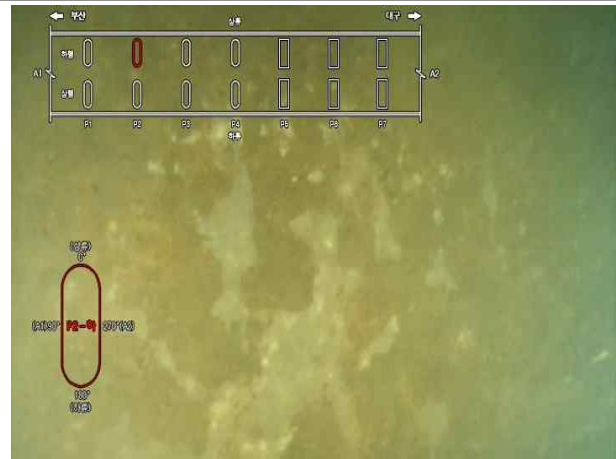
사진번호 008 위치 P2(하행) 250°

내용 표면상태 양호

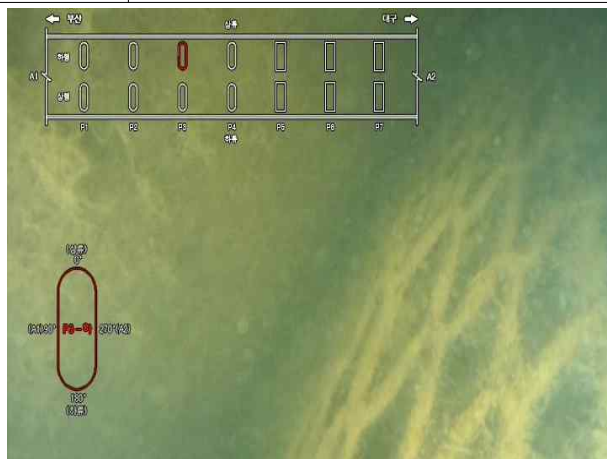
사진번호 011 위치 P3(하행) 150°

내용 세굴방지 보호공 상태양호

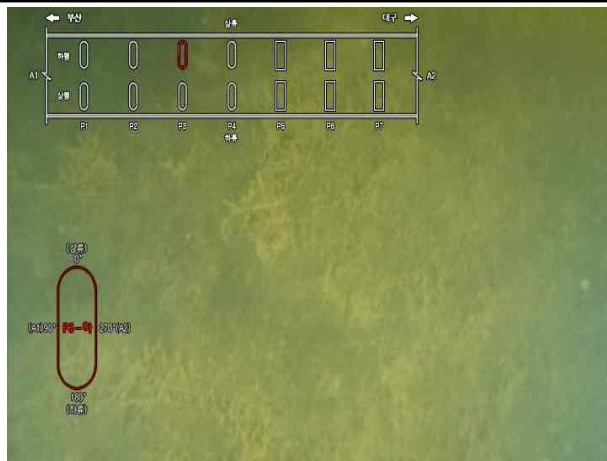
사진번호 013 위치 P3(하행) 300°

내용 표면상태 양호

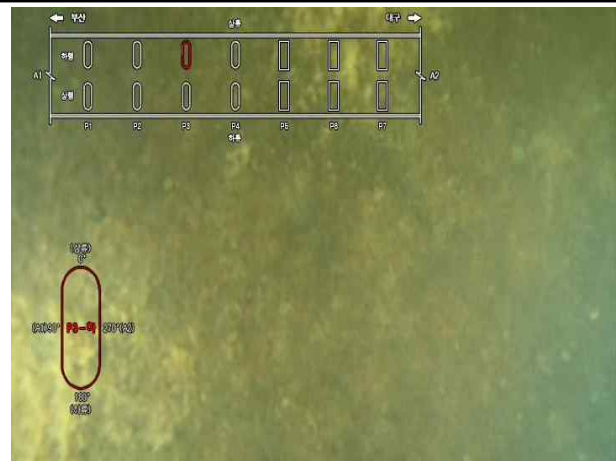
사진번호 014 위치 P3(하행) 350°

내용 표면상태 양호

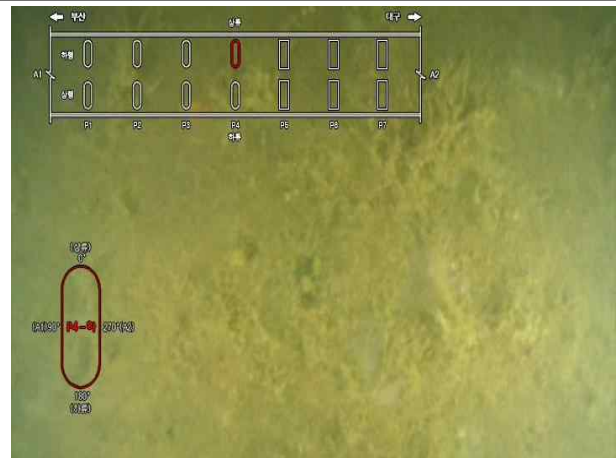
사진번호 016 위치 P4(하행) 50°

내용 표면상태 양호

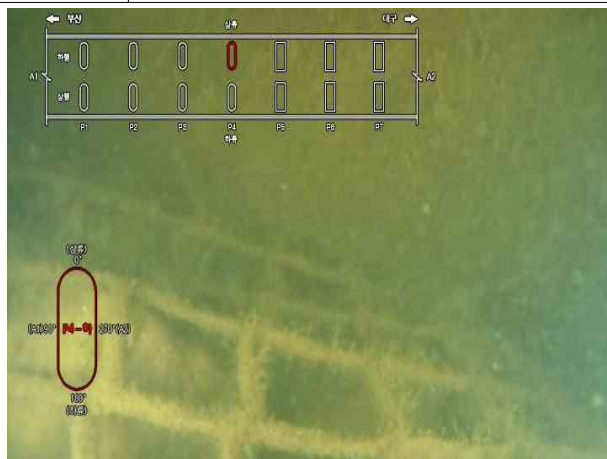
사진번호 017 위치 P4(하행) 130°

내용 세굴방지 보호공 상태양호

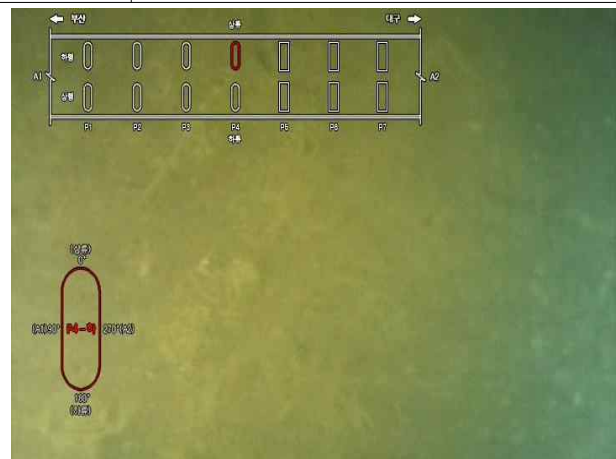
사진번호 018 위치 P4(하행) 200°

내용 표면상태 양호

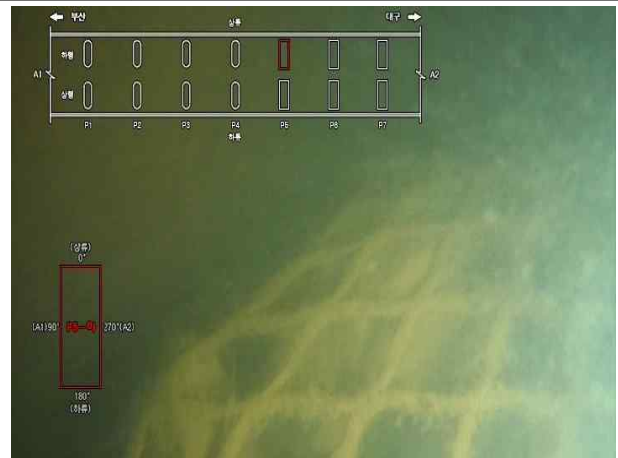
사진번호 021 위치 P5(하행) 0°면

내용 표면상태 양호

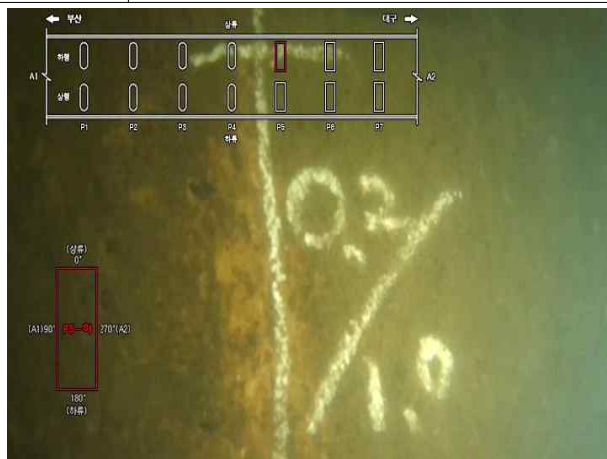
사진번호 023 위치 P5(하행) 90°면

내용 균열

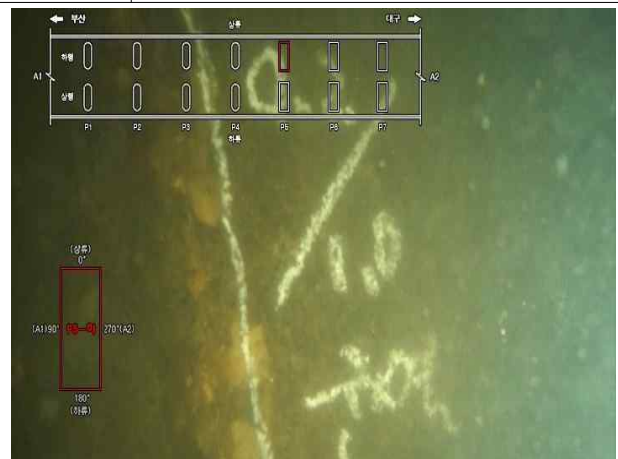
사진번호 024 위치 P5(하행) 90°면

내용 균열

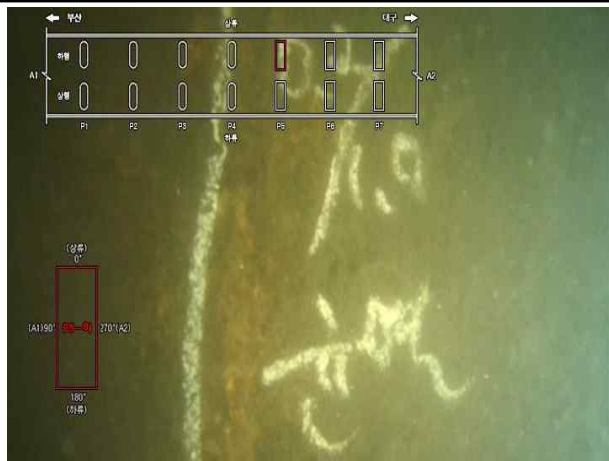
사진번호 025 위치 P5(하행) 90°면

내용 균열

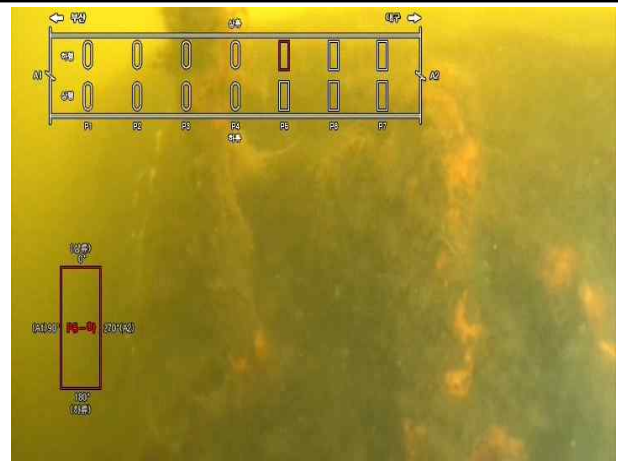
사진번호 026 위치 P5(하행) 270°면

내용 철근노출

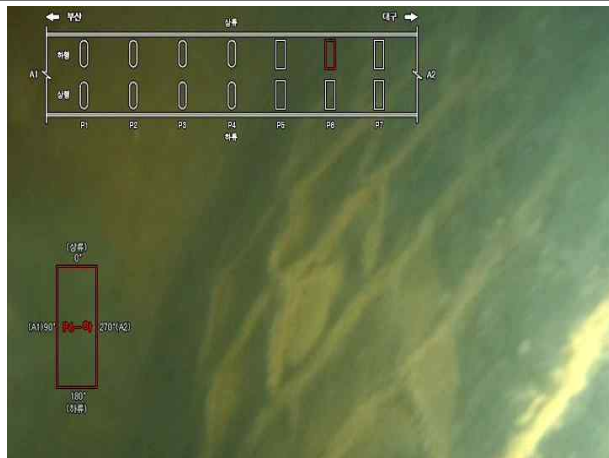
사진번호 027 위치 P6(하행) 0°면

내용 세굴방지 보호공 상태양호

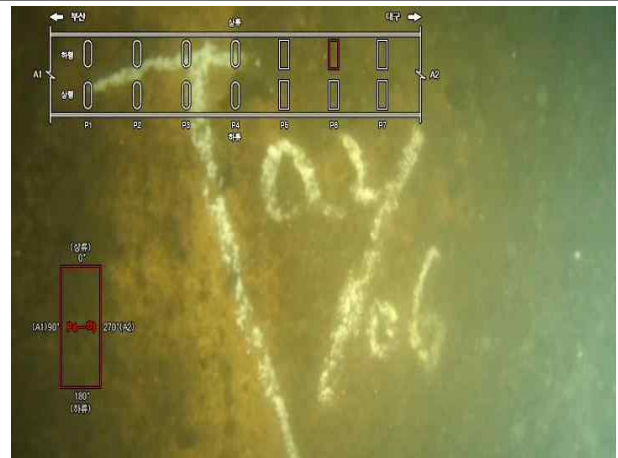
사진번호 028 위치 P6(하행) 0°면

내용 균열

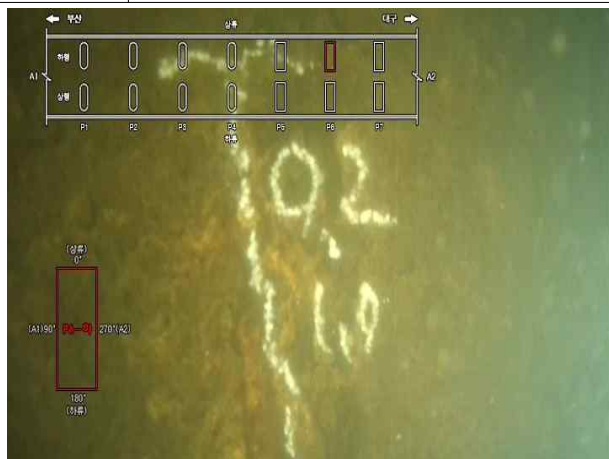
사진번호 029 위치 P6(하행) 90°면

내용 균열

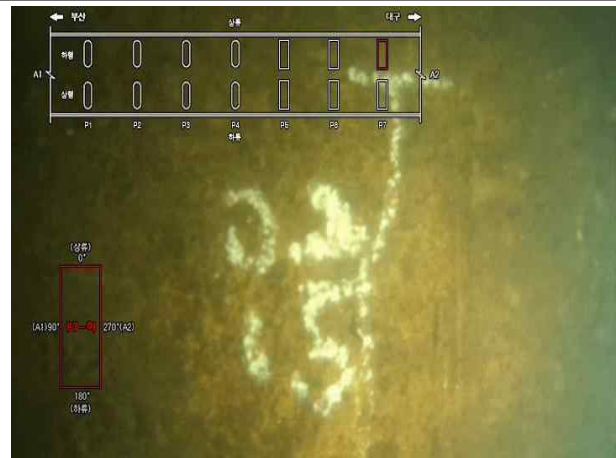
사진번호 034 위치 P7(하행) 90°면

내용 균열

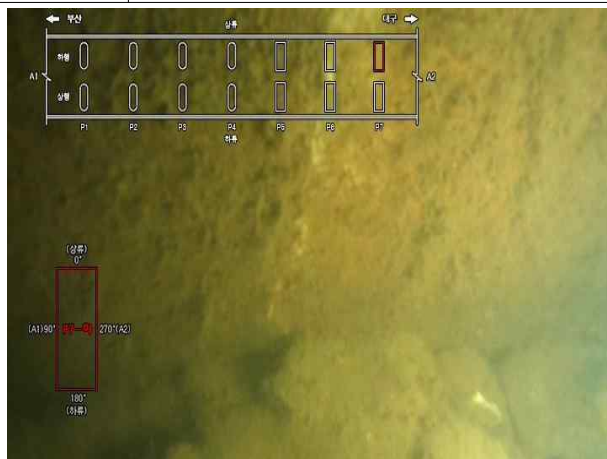
사진번호 035 위치 P7(하행) 180°면

내용 하상상태 양호

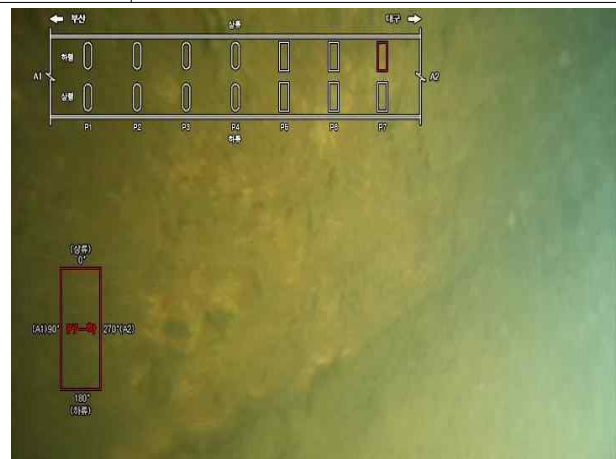
사진번호 036 위치 P7(하행) 270°면

내용 하상상태 양호
