# 제 출 문

귀사와 2015년 8월 5일자로 계약을 체결한 “2015년 하반기 시설물 안전점검 용역(2구간 정밀안전진단)”을 성실히 수행하고 용산교(대구, 부산)의 결과를 본 보고서에 수록하여 부속자료와 함께 제출합니다.

## 용산교(대구) 정밀안전진단 결과표

| 가. 일반현황 | | | | | |
|---|---|---|---|---|---|
| 시설물 위치 | 경상남도 김해시 상동면 여차리<br>(부산기점 22.822~23.543km) | 시설물 규모 | L=8@(3@30)=720m<br>B=12.15m(2차로) | | |

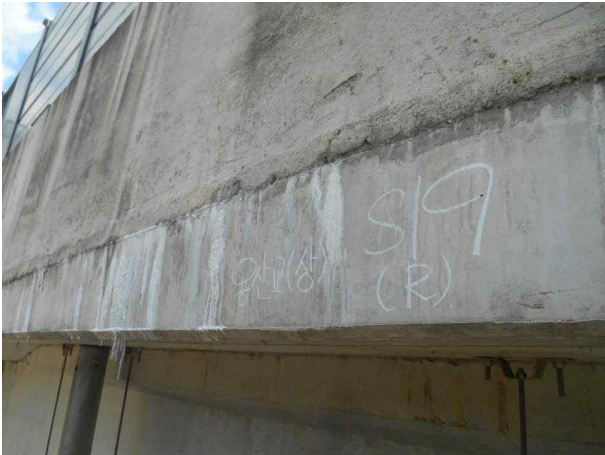
| 방호벽 및 바닥판 접속이음부 누수/백태(S19) | 물끊기 홈 미설치(S15) |

| 구 분 | 주요결함 및 외관조사 결과 | 검토의견 |
|---|---|---|
| | <ul style="list-style-type: none"> <li>•중조인트부 누수, 방호벽/슬래브 접속 이음부 누수</li> <li>•물끊기 홈 미설치 등이 조사됨</li> </ul> | <ul style="list-style-type: none"> <li>•상·하행선 중조인트 유간부 누수는 공용기간 증가에 따른 추가 손상 발생 가능성이 높아 교량의 내구성 확보를 위해 유간부 실링처리가 바람직하며, 방호벽 및 바닥판 접속 이음부 누수는 지속적인 손상 증대가 우려되므로 상부 포장층 일부 구간 절개 후 충진 및 주입보수가 필요함</li> <li>•물끊기 홈 미설치는 바닥판하면 열화를 촉진시킬 가능성이 있어 물끊기 홈 설치가 바람직함</li> </ul> |

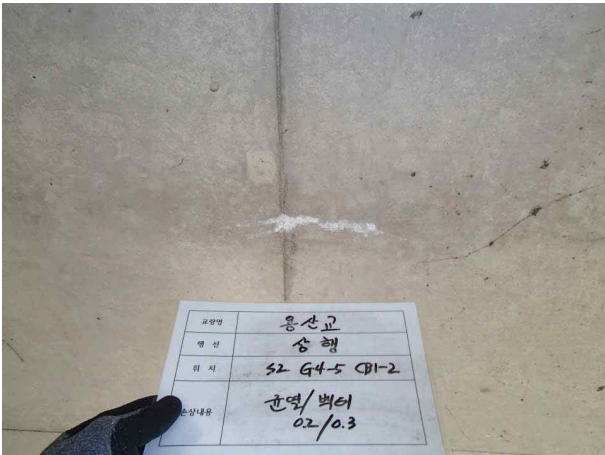
| 균열/백태(S1) | 재료분리(S14) |

| 구 분 | 주요결함 및 외관조사 결과 | 검토의견 |
|---|---|---|
| 바닥판 | <ul style="list-style-type: none"> <li>•망상균열 중·횡방향 균열, 누수/백태, 재료분리 등이 조사됨</li> </ul> | <ul style="list-style-type: none"> <li>•조사된 균열은 비구조적 균열로 균열폭이 작고 경미하나 내구성 확보를 위해 표면처리가 바람직하며, 누수/백태, 재료분리 손상은 미관 및 내구성 확보를 위해 누수/백태 손상에 대해 표면처리를 실시하고 재료분리 손상에 대해 단면보수가 바람직함</li> </ul> |

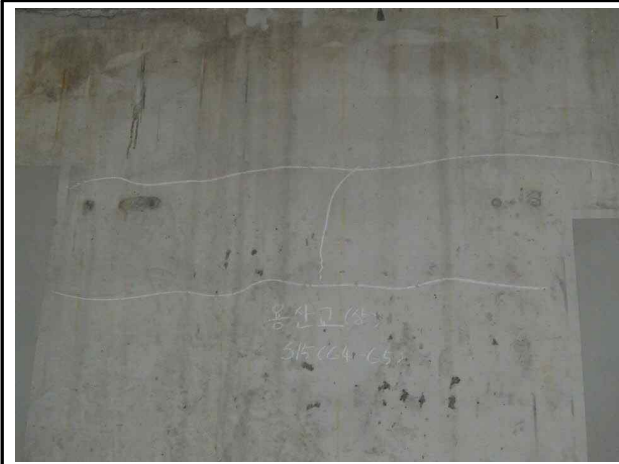
| <p>0.2mm 이하 균열(S15, G4-G5 사이)</p> | <p>박락/철근노출(S19, G1-G2사이)</p> |

| 구 분 | 주요결함 및 외관조사 결과 | 검토의견 |
|---|---|---|
| 가로보 | <ul style="list-style-type: none"> <li>•0.3mm이하 균열, 박락/철근노출, 재료분리, 들뜸, 보수부 들뜸, 들뜸/박락, 보수부 박락, 거푸집 미제거 등이 조사됨</li> </ul> | <ul style="list-style-type: none"> <li>•조사된 균열은 비구조적 균열로 구조물의 내구성 확보를 위해 0.3mm이상 균열은 주입보수를 실시하고, 0.2mm이하 균열은 표면처리 실시가 바람직하며, 박락/철근노출, 재료분리, 들뜸, 보수부 들뜸, 들뜸/박리, 보수부 박리 손상은 공용증가에 따라 손상 확대가 우려되므로 단면보수 실시가 필요함</li> <li>•거푸집 미제거는 원활한 유지관리를 위해 제거 및 청소가 바람직함</li> </ul> |

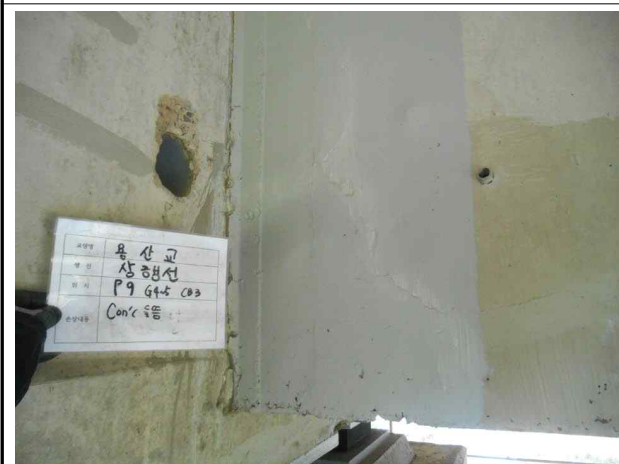
| <p>보수부 들뜸(S10, G4-G5 사이)</p> | <p>들뜸/박락(S10, G4-G5 사이)</p> |

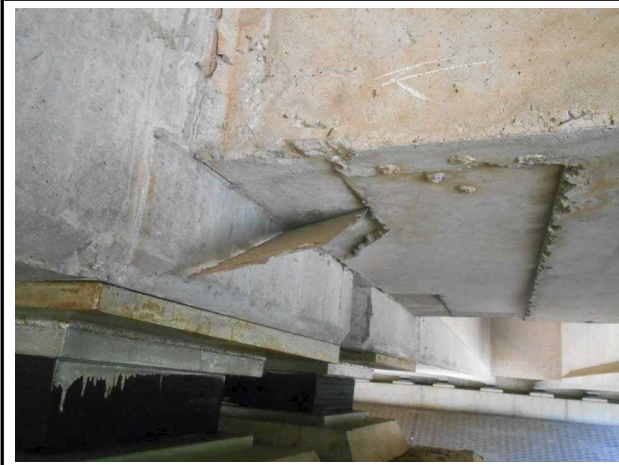
| <p>거푸집 미제거(S23, G2-G3 사이)</p> | <p>재료분리(S11, G2-G3 사이)</p> |

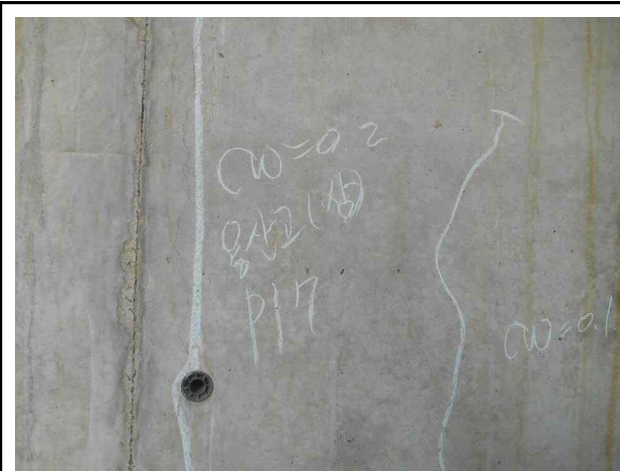
| <p>0.2mm 균열(P17, 코핑부)</p> | <p>누수흔적(P2 기둥부)</p> |

| 구 분 | 주요결함 및 외관조사 결과 | 검토의견 |
|---|---|---|
| 교각 | <ul style="list-style-type: none"> <li>•망상균열, 균열, 박리, 들뜸, 파손, 재료 분리, 체수/누수오염 등의 손상이 조사됨</li> </ul> | <ul style="list-style-type: none"> <li>•조사된 균열은 비구조적 균열로 구조물의 내구성 확보를 위해 0.3mm이상 균열은 주입보수를 실시하고, 0.2mm이하 균열은 표면처리 실시가 바람직하며, 박리, 들뜸, 파손, 재료분리 손상은 공용년수 증가에 따른 손상확대가 우려되므로 단면보수 실시가 필요함</li> <li>•체수/누수오염은 배수관 길이 부족에 의한 것으로 배수관 길이 연장이 필요하며, 그 외 손상은 상부 신축이음부를 통한 누수로 하부구조의 열화방지를 위해 단계적으로 신축이음장치 교체 시공이 바람직함</li> </ul> |

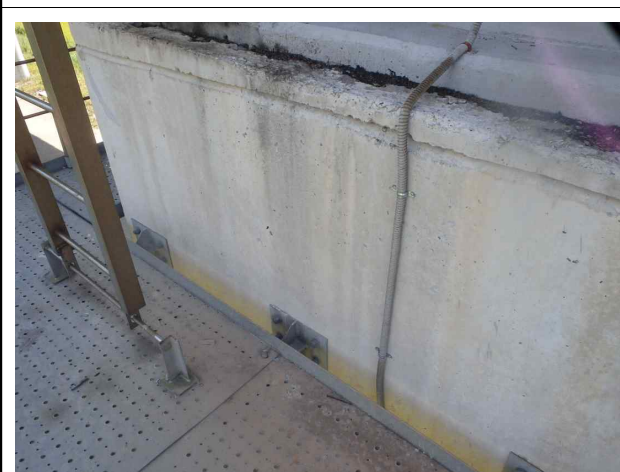
| <p>체수/누수흔적(P17, 코핑부)</p> | <p>들뜸(P17 기둥부)</p> |

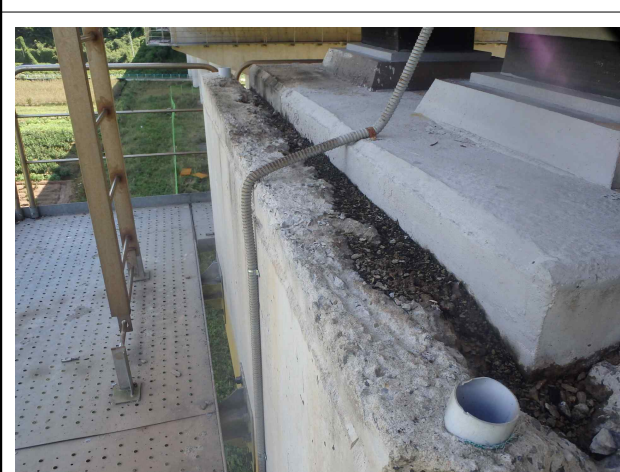
| <p>박리(P6 코핑부)</p> | <p>이물질(깨콘크리트) 퇴적(P15 코핑부)</p> |

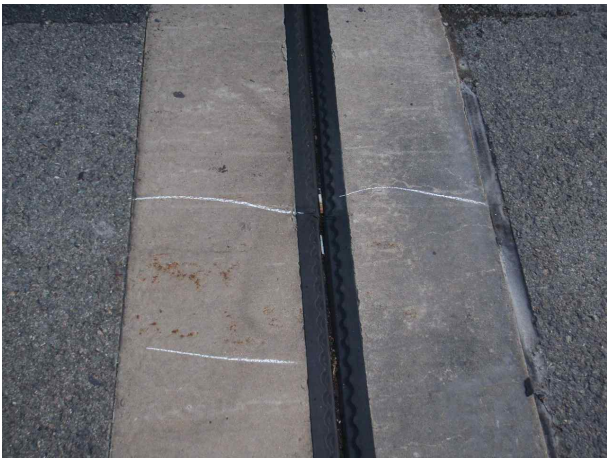
| 0.3mm 후타재 균열(P1) | 0.2mm 후타재 균열(P18) |

| 구 분 | 주요결함 및 외관조사 결과 | 검토의견 |
|---|---|---|
| | <ul style="list-style-type: none"> <li>•후타재 균열(0.2 ~0.3mm) 및 국부적인 파손</li> </ul> | <ul style="list-style-type: none"> <li>•급속시공 및 조기차량 통행 등 제한적 시공여건에 의해 발생한 손상으로 후타재의 내구성 확보를 위해 0.3mm이상 균열은 주입보수, 국부적인 파손은 단면보수를 실시하고, 0.2mm이하 균열은 주의관찰이 바람직함</li> </ul> |

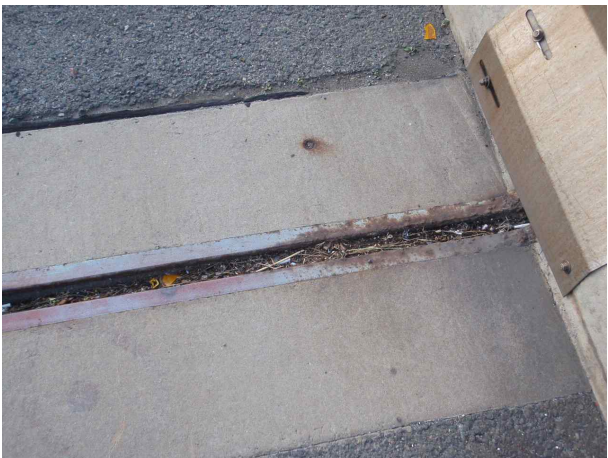
| 신축유간부 이물질 퇴적(P3) | 차수판 앵커볼트 탈락(P6) |

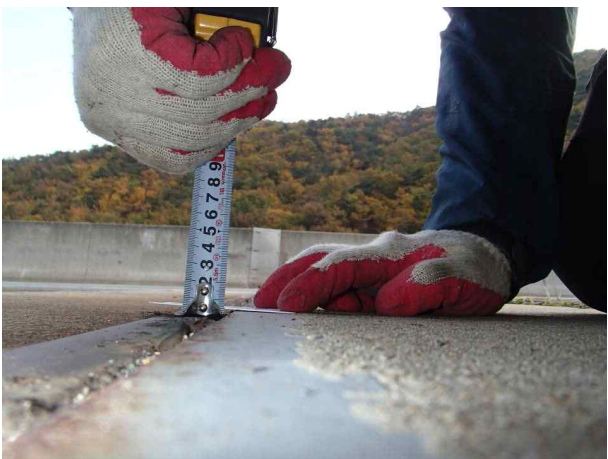
| 구 분 | 주요결함 및 외관조사 결과 | 검토의견 |
|---|---|---|
| | <ul style="list-style-type: none"> <li>•신축이음본체 단차(A2), 종조인트부 누수 및 백업재 탈락 등이 조사됨</li> </ul> | <ul style="list-style-type: none"> <li>•A2에 발생한 신축이음 본체 단차는 받침장치 프리셋팅(2014년 12월)시 발생한 경미한 시공오차(3mm)로 주의관찰이 필요하며 향후, 신축이음장치 교체시 정밀시공이 바람직함</li> <li>•중분대 종 조인트 이격부를 통한 하부누수가 조사되어 하부구조의 내구성 확보를 위해 종 조인트 실링 보수가 바람직함</li> </ul> |

| 신축이음 본체 단차(A2) | 후타재 파손(A2) |

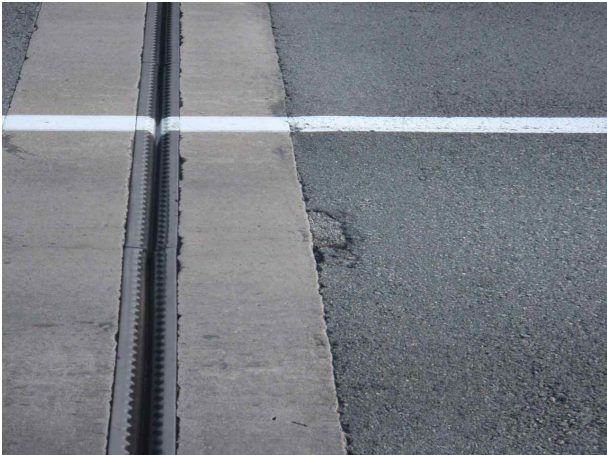
| ASP 파손(S1) | ASP 균열(S13) |

| 구 분 | 주요결함 및 외관조사 결과 | 검토의견 |
|---|---|---|
| 교면포장 | <ul style="list-style-type: none"> <li>•아스콘 균열, 파손, 패임, 라벨링, 보수부 패임, 접속부 이격/단차, 접속부 아스콘 균열 등이 조사됨</li> </ul> | <ul style="list-style-type: none"> <li>•교면포장은 주기적인 보수작업으로 주행성을 크게 저해할 만한 손상은 조사되지 않았음</li> <li>•균열, 아스콘 패임은 손상정도가 경미하나, 포장층 내 우수 침투, 차량하중의 반복적인 재하, 충격작용으로 손상확대 가능성이 있으므로 차량의 주행성 및 내구성 증진을 위해 보수 실시가 바람직하며, 기타 손상은 손상확대 여부를 관찰하고 포장 보수 계획 수립 후 적절한 시기에 보수 실시가 바람직함</li> </ul> |

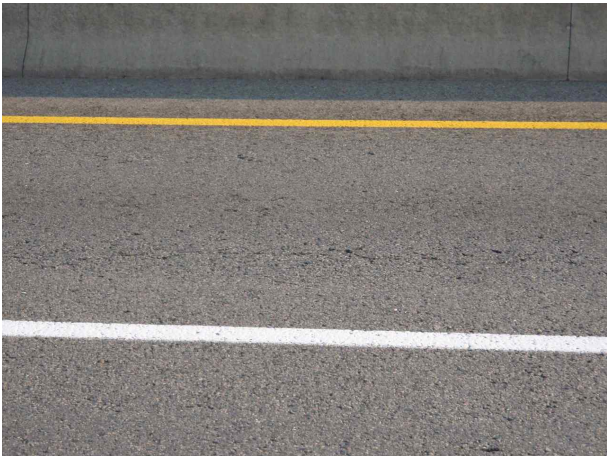
| ASP 라벨링(S14) | ASP 보수부 패임(S21) |

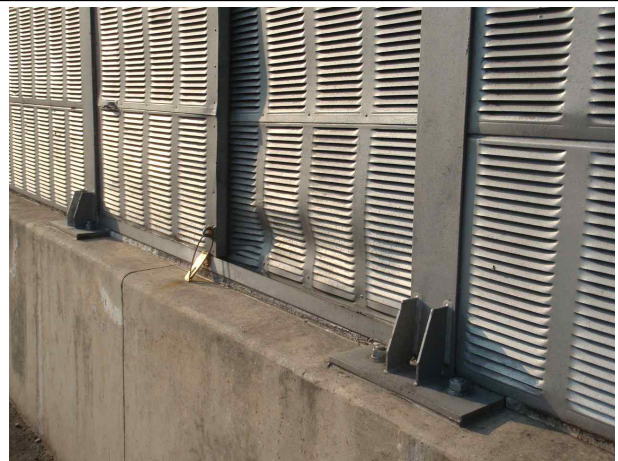
방음판 변형(S17)

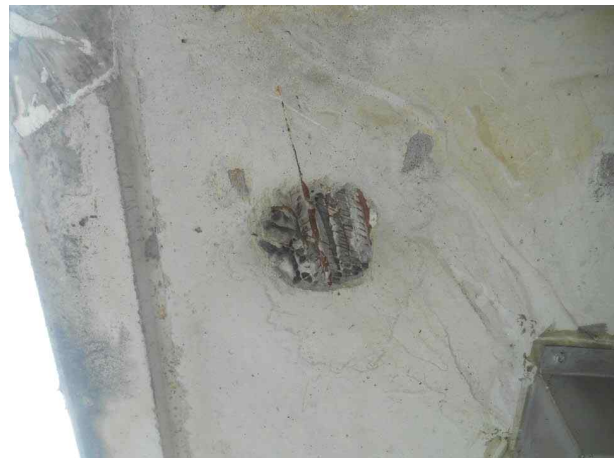
| 철재노출(S10) | 콘크리트 파손(S24, A2측) |

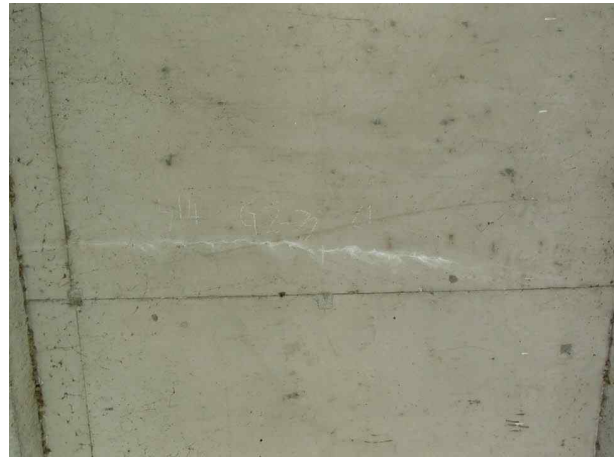
| 균열/백태(S14) | 균열/백태(S23) |

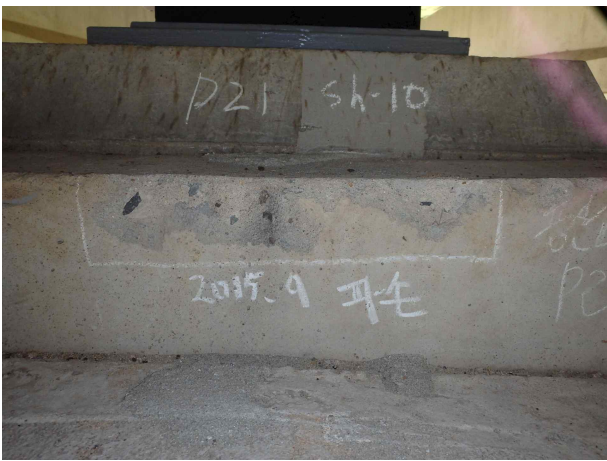
| 받침 콘크리트 파손(P21-Sh10) | 스토퍼 간섭(P16-Sh9) |

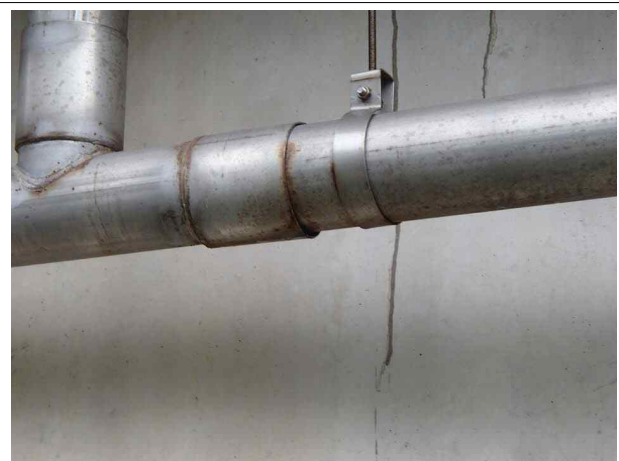
배수관 이음부 누수(S23)
