ID : 무척산터널(대구) - SPAN No.1~5

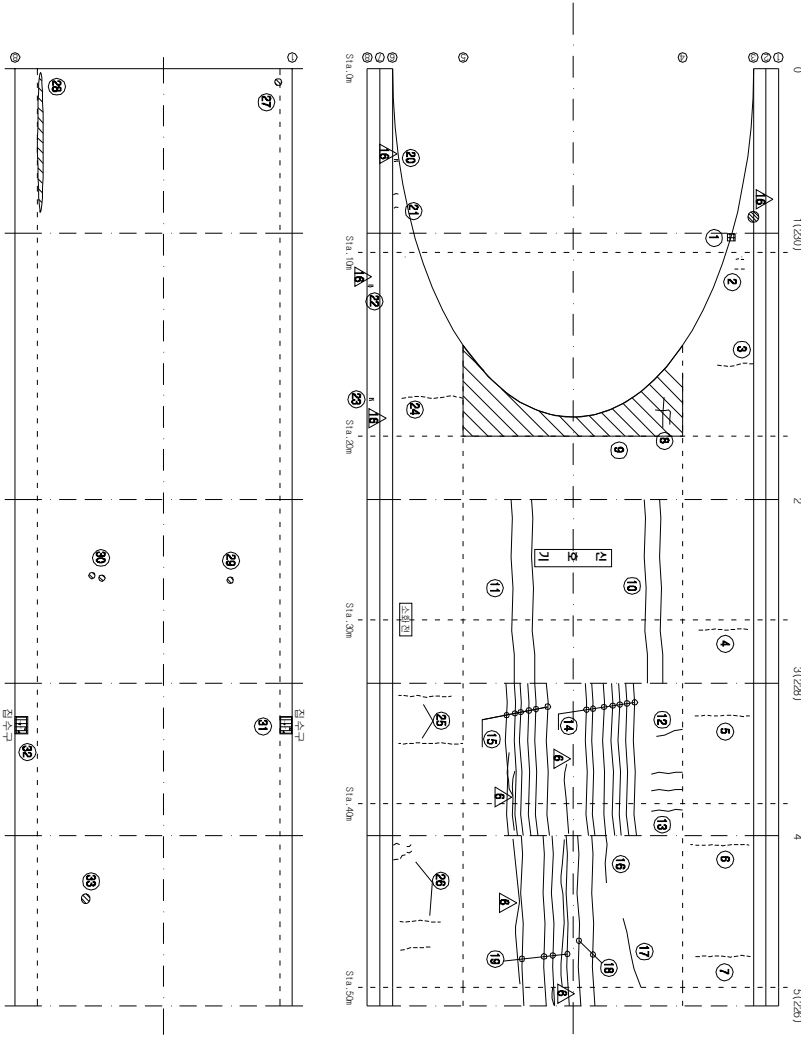
| 도면번호 | 001 |

| 번호<br>구(P) | 신(N) | 순상내용 | 순상현황 | | | | | 결함 | | 손상<br>비고 | |
|---|---|---|---|---|---|---|---|---|---|---|--|
| 1 | N | 벽면 | - | 0.2 | 0.2 | 0.04 | m <sup>2</sup> | 1 | b | 0.04 | |
| 2 | N | 타일 균열 | - | - | - | 1.00 | EA | 4 | - | 4.00 | |
| 8 | N | 종관열 | 0.2 | 2.0 | - | 2.00 | m | 1 | b | 2.00 | |
| 9 | N | 표면오염 | - | 12.0 | 5.0 | 60.00 | m <sup>2</sup> | 1 | b | 60.00 | |
| 10 | N | 종관열 | 0.2 | 9.0 | - | 9.00 | m | 2 | b | 18.00 | |
| 11 | N | 종관열 | 0.3 | 9.0 | - | 9.00 | m | 2 | c | 18.00 | |

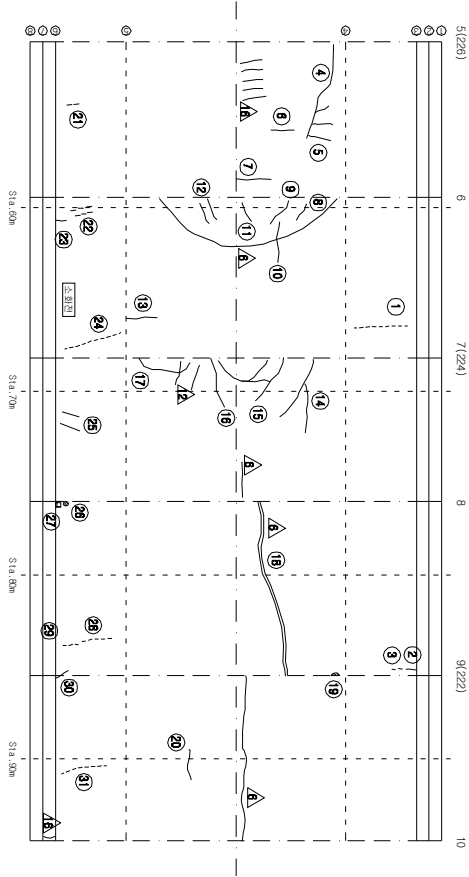
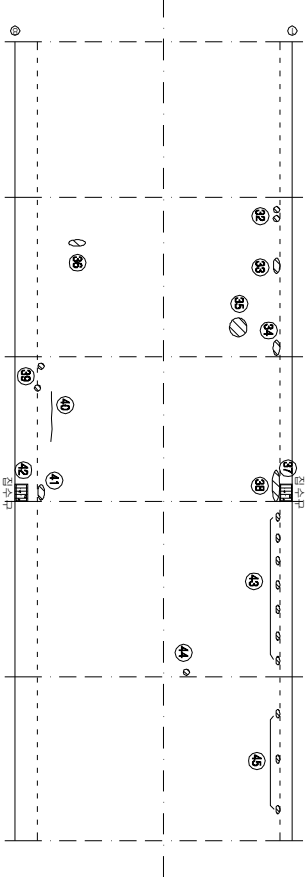
| 번호 | 구(P) | 신(N) | 순상내용 | 순상현황 | | | | | 결함 | | 비고 |
|---|---|---|---|---|---|---|---|---|---|---|---|
| 1 | N | | 타일 균열 | - | - | - | 1.00 | EA | 12 | - | 12.00 |
| 2 | P | | 균열 | 1.0 | 0.4 | - | 0.40 | m | 1 | d | 0.40 |
| 4 | P | | 타일 균열 | 0.3 | 6.00 | - | 6.00 | m | 1 | c | 6.00 |
| 9 | N | | 타일 균열 | 0.3 | 2.0 | - | 2.00 | m | 1 | c | 2.00 |
| 30 | N | | 타일 균열 | 1.0 | 0.3 | - | 0.30 | m | 1 | d | 0.30 |

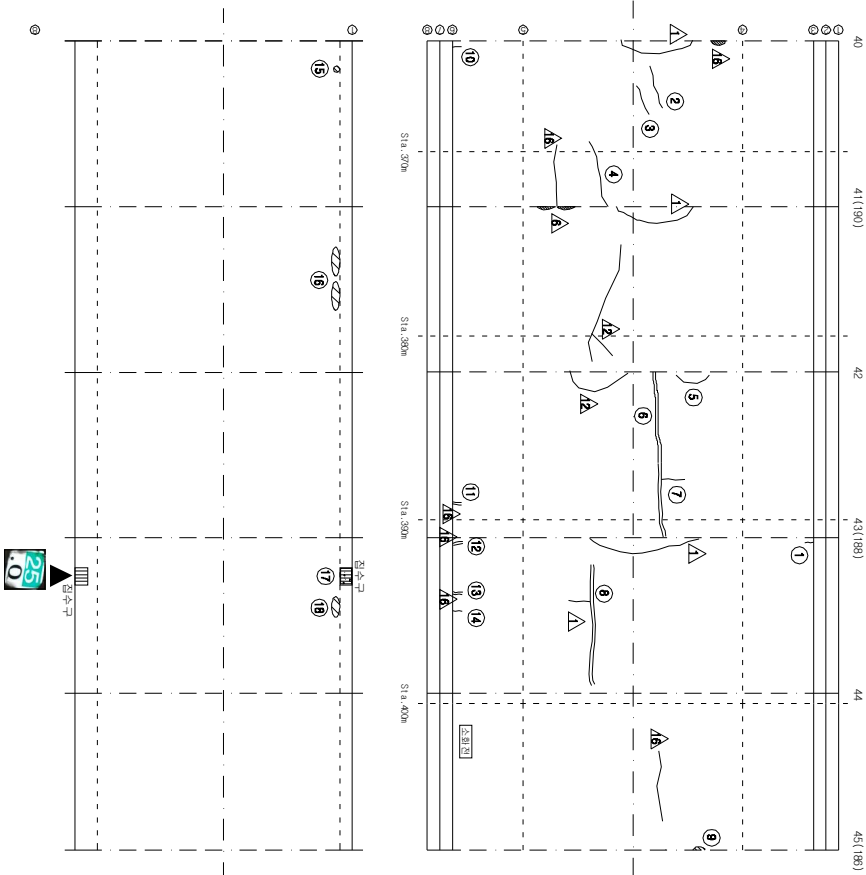
손상 현황 표

| 번호 | 신(N)<br>구(P) | 손상내용 | 손상현황 | | | | | 결함 | | 손상<br>비고 |
|---|---|---|---|---|---|---|---|---|---|---|
| 1 | N | 균열 | 0.5 | 0.4 | - | 0.40 | m | 1 | c | 0.40 |
| 6 | P | 보수부 치균열(충) | 0.3 | 9.0 | - | 9.00 | m | 1 | c | 9.00 |
| 8 | P | 보수부 치균열(충) | 0.2 | 7.0 | - | 7.00 | m | 1 | b | 7.00 |
| 10 | P | 균열 | 3.0 | 0.4 | - | 0.40 | m | 1 | e | 0.40 |

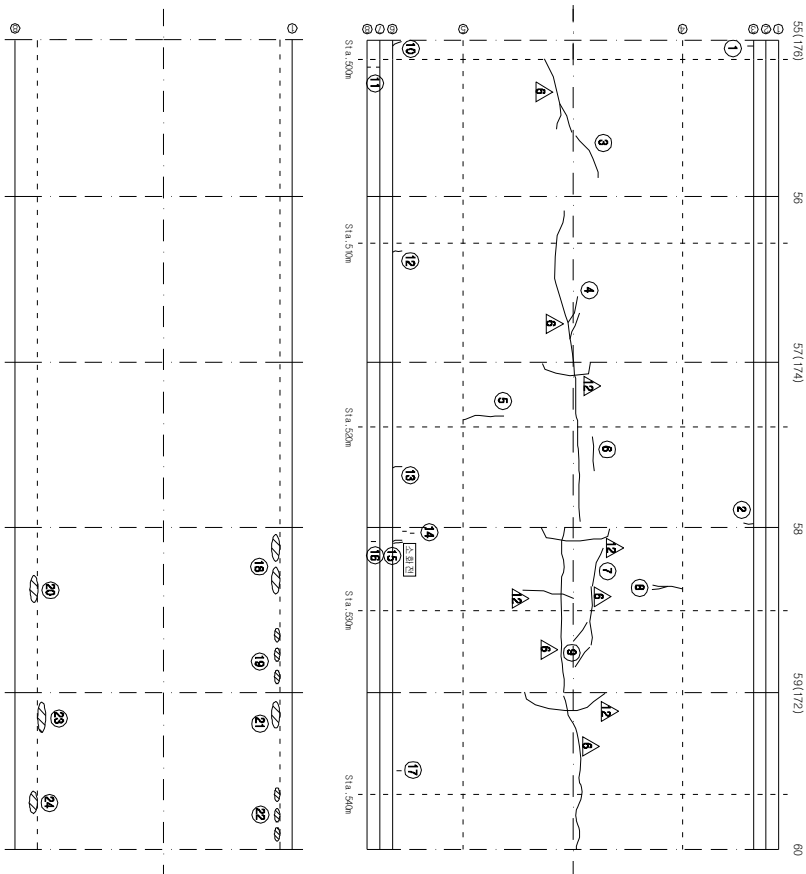
손상 현황 표

| 번호<br>구(P) | 신(N) | 손상내용 | 손상현황 | | | | | 결함 | | 손상<br>비고 |
|---|---|---|---|---|---|---|---|---|---|---|
| 1 | N | 균열 | 0.3 | 0.3 | - | 0.30 | m | 1 | c | 0.30 |
| 2 | P | 균열 | 0.5 | 0.3 | - | 0.30 | m | 1 | c | 0.30 |
| 10 | N | 균열 | 0.5 | 0.3 | - | 0.30 | m | 1 | c | 0.30 |

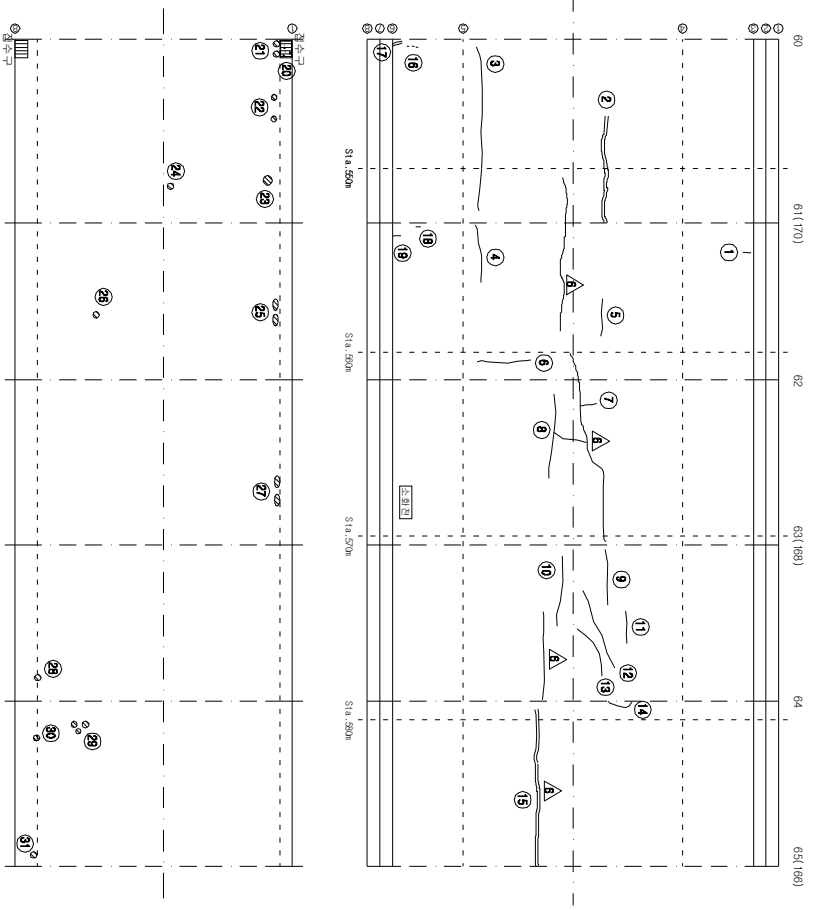
| 번호<br>구(P) | 신(N) | 순상내용 | 순상현황 | | | | | 결함<br>상태 | | 비고 |
|---|---|---|---|---|---|---|---|---|---|---|
| 1 | P | 균열 | 0.3 | 0.3 | - | 0.30 | m | 1 | c | 0.30 |
| 2 | P | 보수부·면균열(총) | 0.3 | 9.0 | - | 9.00 | m | 1 | c | 9.00 |
| 15 | P | 보수부·면균열(총) | 0.3 | 9.0 | - | 9.00 | m | 1 | c | 9.00 |
| 17 | N | 단열 균열 | 0.5 | 0.4 | - | 0.40 | m | 1 | c | 0.40 |

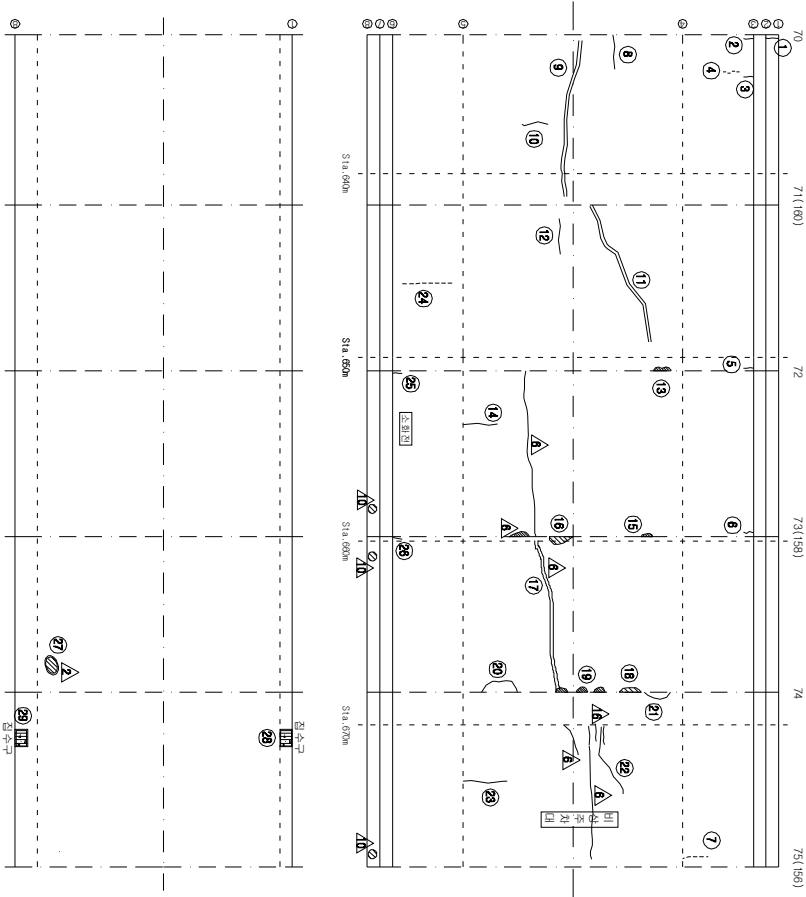
| 번호 | 신(N)<br>구(P) | 순상내용 | 순상현황 | | | | | 결함 | | 순상<br>비고 | |
|---|---|---|---|---|---|---|---|---|---|---|---|
| 1 | N | 균열 | 0.3 | 0.6 | - | 0.60 | m | 1 | - | 0.60 | |
| 2 | P | 균열 | 0.4 | 0.4 | - | 0.40 | m | 1 | c | 0.40 | |
| 8 | N | 종균열 | 0.2 | 1.5 | - | 1.50 | m | 1 | b | 1.50 | |
| 25 | N | 균열 | 1.0 | 0.3 | - | 0.30 | m | 1 | d | 0.30 | |

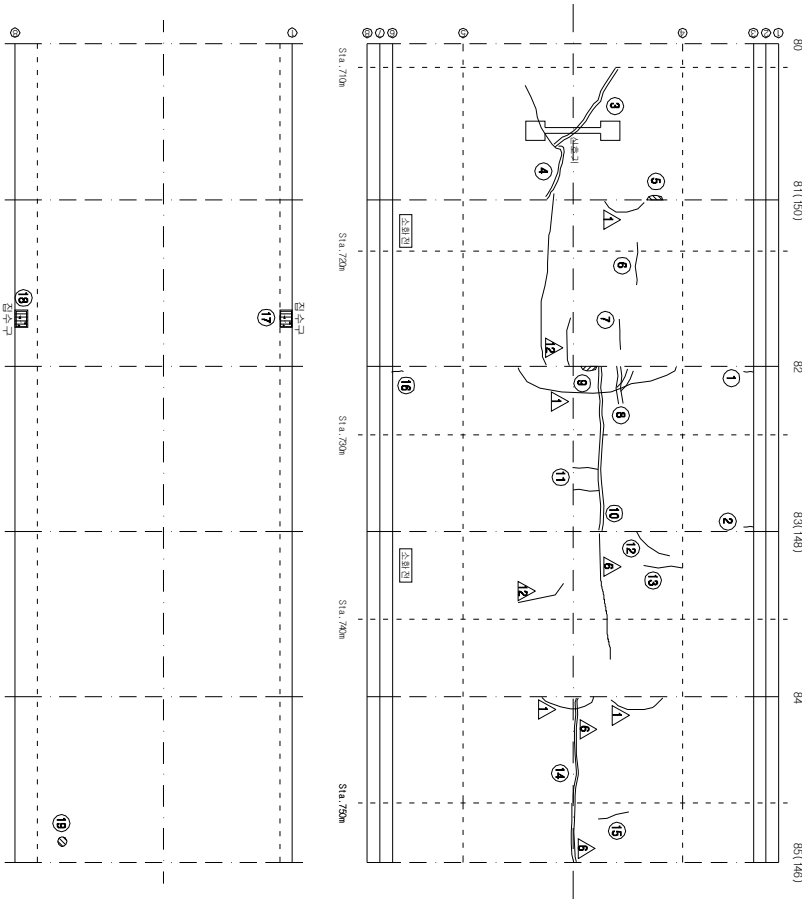
| 번호<br>구(P) | 신(N) | 순상내용 | 순상현황 | | | | | 결함 | | 비고 |
|---|---|---|---|---|---|---|---|---|---|---|
| 1 | N | 균열 | 0.4 | 0.4 | - | 0.40 | m | 1 | c | 0.40 |
| 2 | N | 균열 | 0.5 | 0.4 | - | 0.40 | m | 1 | c | 0.40 |
| 16 | P | 균열 | 3.0 | 0.3 | - | 0.30 | m | 1 | e | 0.30 |

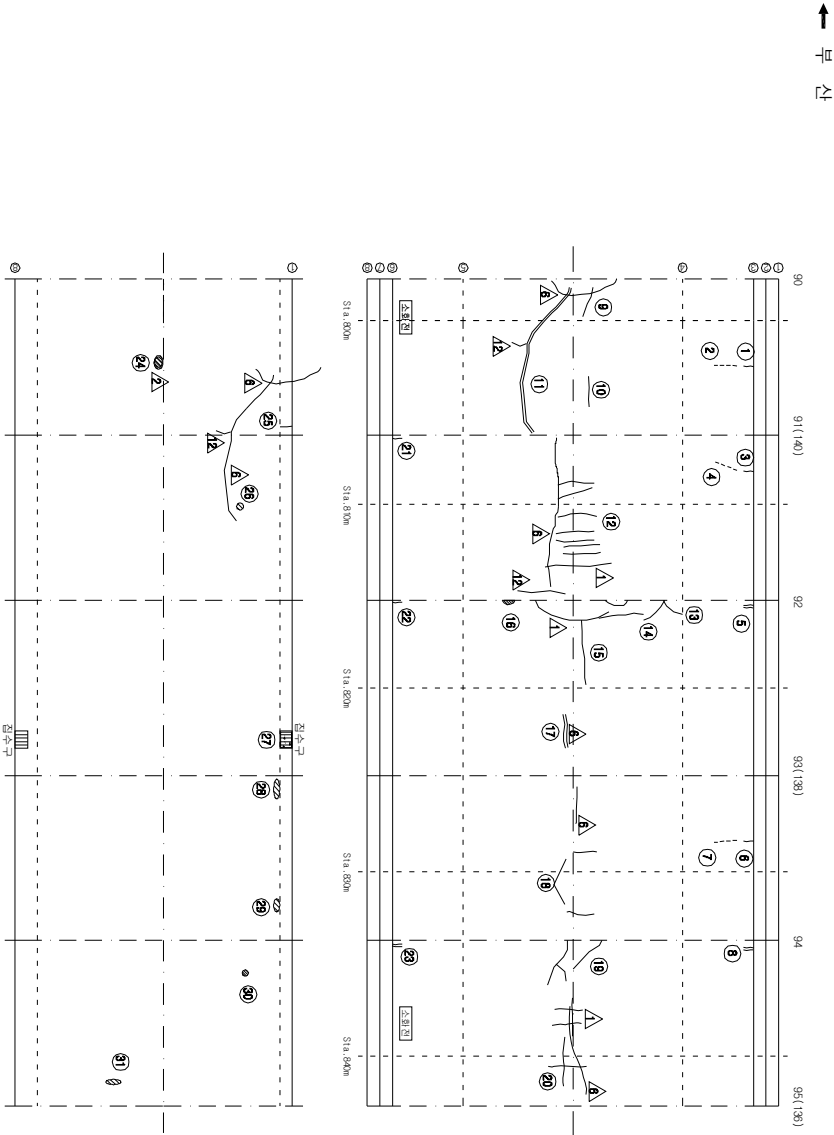
| 번호<br>구(P) | 신(N) | 순상내용 | 순상현황 | | | | | 결함 | | 비고 | |
|---|---|---|---|---|---|---|---|---|---|---|---|
| 1 | N | 균열 | 0.3 | 0.4 | - | 0.40 | m | 1 | c | 0.40 | |
| 3 | N | 균열 | 0.3 | 0.3 | - | 0.30 | m | 1 | c | 0.30 | |
| 21 | N | 균열 | 2.0 | 0.3 | - | 0.30 | m | 1 | d | 0.30 | |
| 22 | N | 균열 | 1.0 | 0.3 | - | 0.30 | m | 1 | d | 0.30 | |

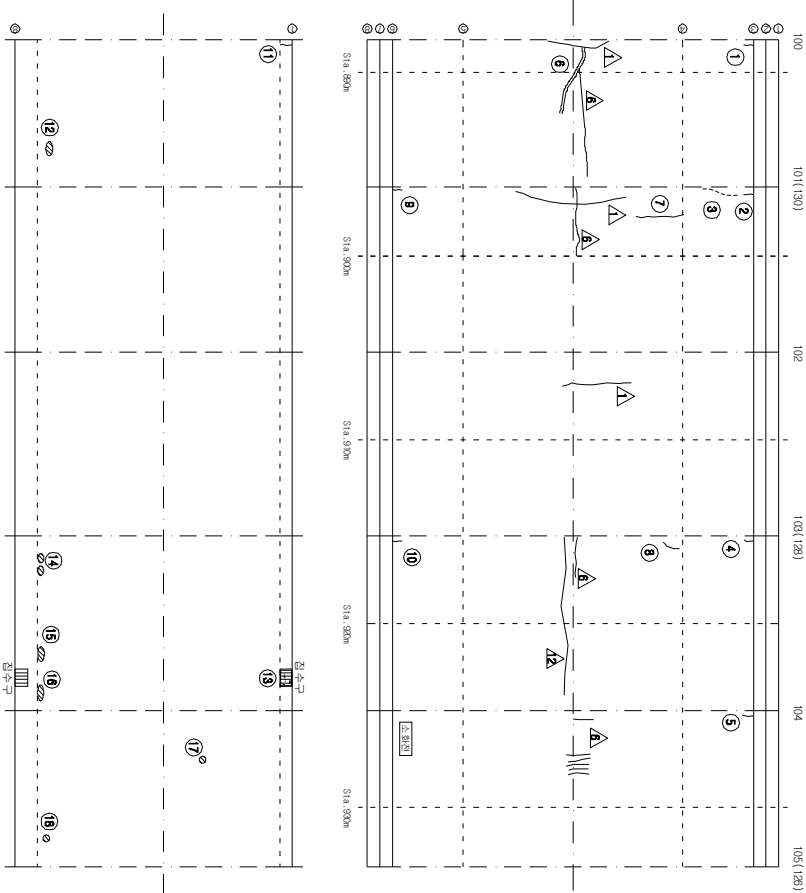
손상 현황 표

| 번호 | 구(P) | 신(N) | 손상내용 | 손상현황 | | | 결함 | | 손상 | 비고 |
|---|---|---|---|---|---|---|---|---|---|---|
| 1 | N | | 균열 | 0.5 | 0.4 | - | 0.40 | m | 1 | c |
| 4 | P | | 균열 | 1.0 | 0.4 | - | 0.40 | m | 1 | d |
| 9 | N | | 균열 | 1.0 | 0.5 | - | 0.50 | m | 1 | d |
| 10 | N | | 균열 | 3.0 | 0.3 | - | 0.30 | m | 1 | e |

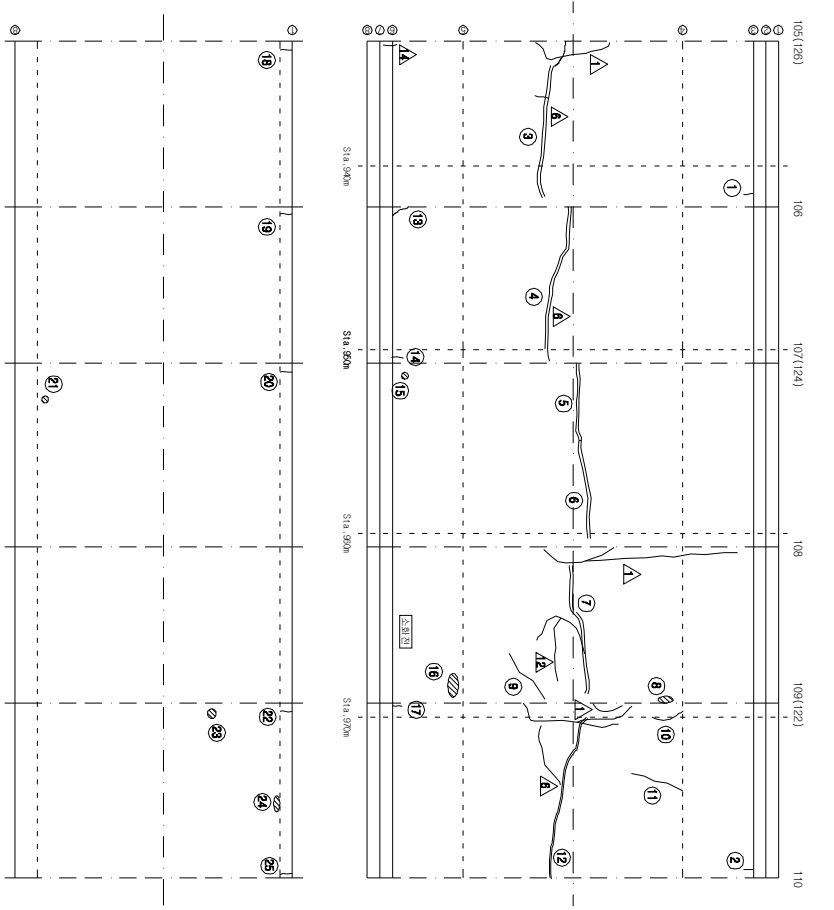
손상 현황 표

| 번호 | 구(P) | 신(N) | 손상내용 | 손상현황 | | | | | 결함 | | 손상<br>물량 | 비고 |
|---|---|---|---|---|---|---|---|---|---|---|---|---|
| 1 | P | | 균열 | 1.0 | 0.4 | - | 0.40 | m | 1 | d | 0.40 | |
| 2 | P | | 균열 | 0.5 | 0.4 | - | 0.40 | m | 1 | c | 0.40 | |
| 13 | P | | 균열 | 1.0 | 0.3 | - | 0.30 | m | 1 | d | 0.30 | |

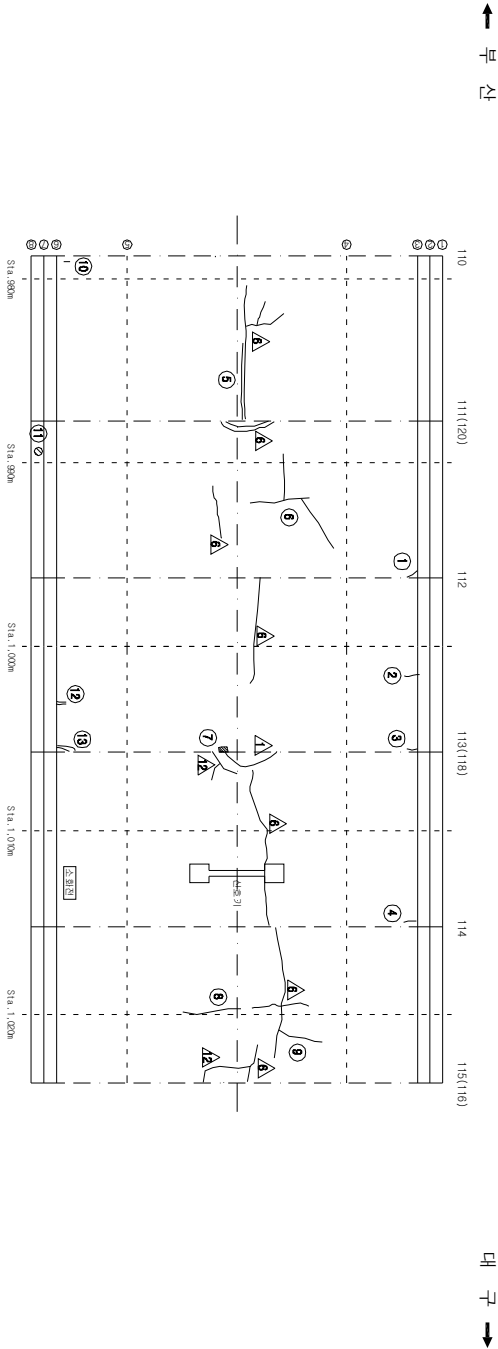
| 손상 현황 표 | | | | | | | | | | |

| 손상 현황 표 | | | | | | | | | | |
|---|---|---|---|---|---|---|---|---|---|---|
| 1 | P | 균열 | 0.5 | 0.4 | - | 0.40 | m | 1 | c | 0.40 |
| 6 | N | 종균열 | 0.3 | 7.0 | - | 7.00 | m | 1 | c | 7.00 |
| 8 | N | 횡균열 | 0.3 | 2.0 | - | 2.00 | m | 1 | c | 2.00 |

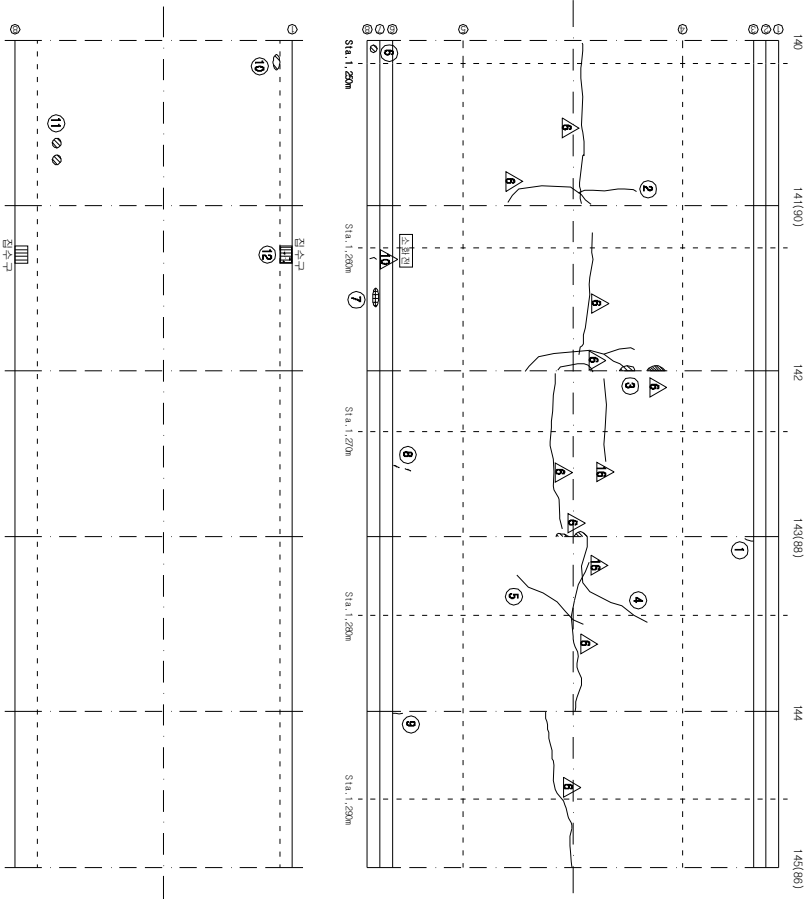
| 번호 | 신(N)<br>구(P) | 순상내용 | 순상현황 | | | | | 결함 | | 비고 | |
|---|---|---|---|---|---|---|---|---|---|---|---|
| 1 | N | 균열 | 0.3 | 0.3 | - | 0.30 | m | 1 | c | 0.30 | |
| 2 | P | 균열 | 0.3 | 3.0 | - | 3.00 | m | 1 | c | 3.00 | |
| 4 | N | 균열 | 0.3 | 4.0 | - | 4.00 | m | 1 | c | 4.00 | |
| 5 | N | 균열 | 0.3 | 2.8 | - | 2.80 | m | 1 | c | 2.80 | |

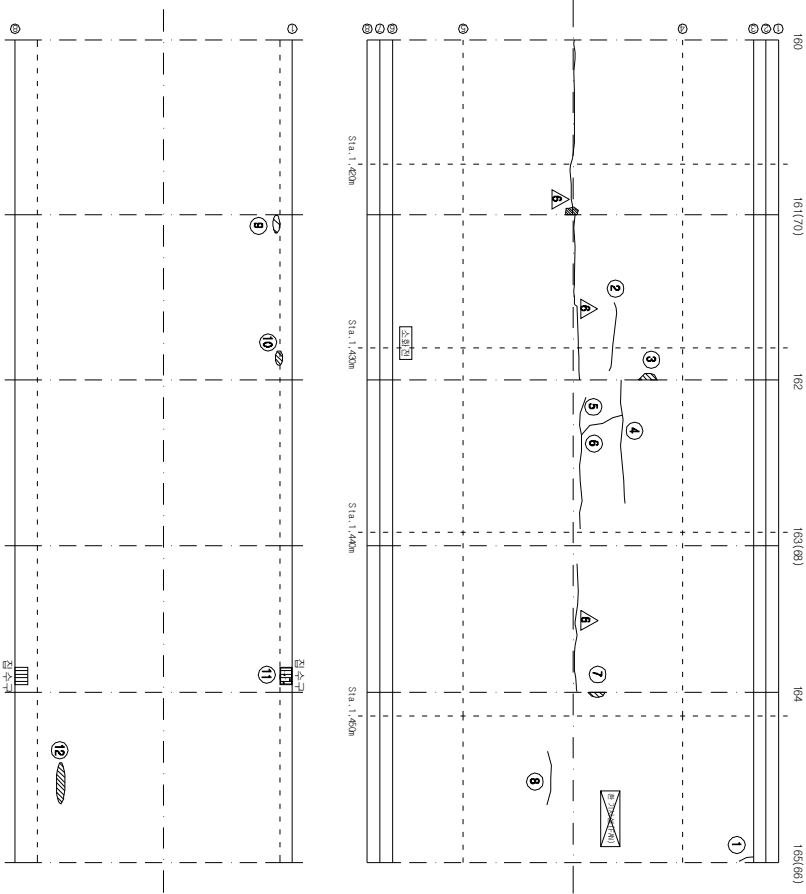
| 번호<br>구(P) | 신(N) | 순상내용 | 순상현황 | | | | | 결함 | | 비고 |
|---|---|---|---|---|---|---|---|---|---|---|
| 1 | N | 균열 | 0.4 | 0.3 | - | 0.30 | m | 1 | c | 0.30 |
| 2 | P | 중균열 | 0.3 | 3.0 | - | 3.00 | m | 1 | c | 3.00 |
| 4 | N | 중균열 | 0.2 | 6.5 | - | 6.50 | m | 1 | b | 6.50 |
| 6 | N | 중균열 | 0.2 | 7.0 | - | 7.00 | m | 1 | b | 7.00 |

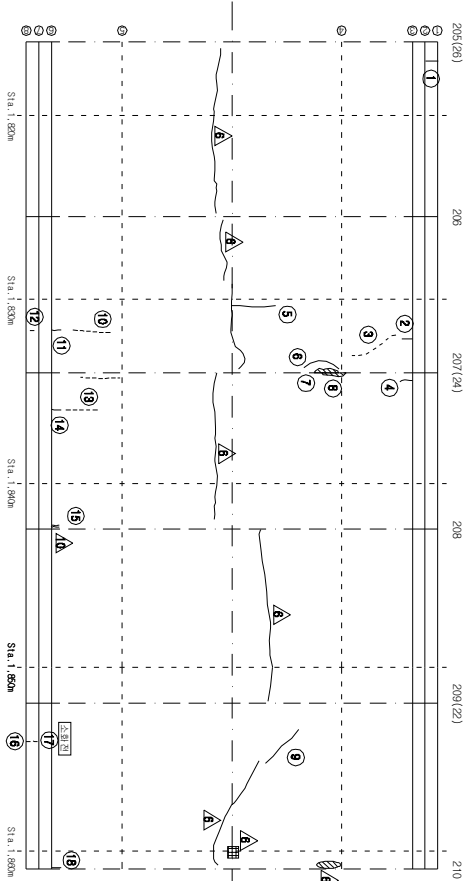
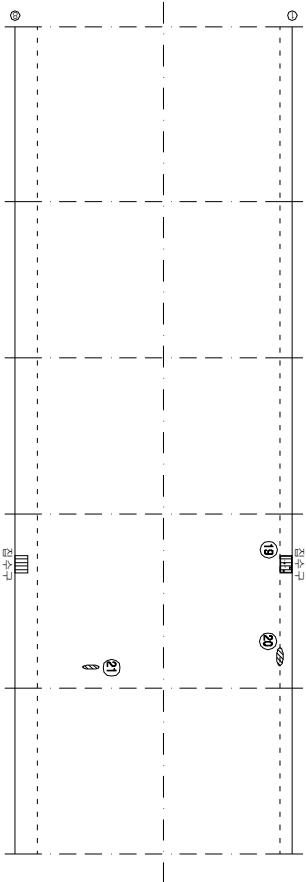
| 번호<br>구(P) | 신(N) | 손상내용 | 손상현황 | | | | | 결함<br>상대 | | 손상<br>비고 |
|---|---|---|---|---|---|---|---|---|---|---|
| 1 | N | 균열 | 0.3 | 0.6 | - | 0.60 | m | 1 | - | 0.60 |
| 4 | P | 균열 | 0.5 | 0.4 | - | 0.40 | m | 1 | c | 0.40 |
| 15 | N | 보수부 차균열 | 0.3 | 0.3 | - | 0.30 | m | 1 | c | 0.30 |
| 18 | N | 균열 | 3.0 | 0.3 | - | 0.30 | m | 1 | 0 | 0.30 |

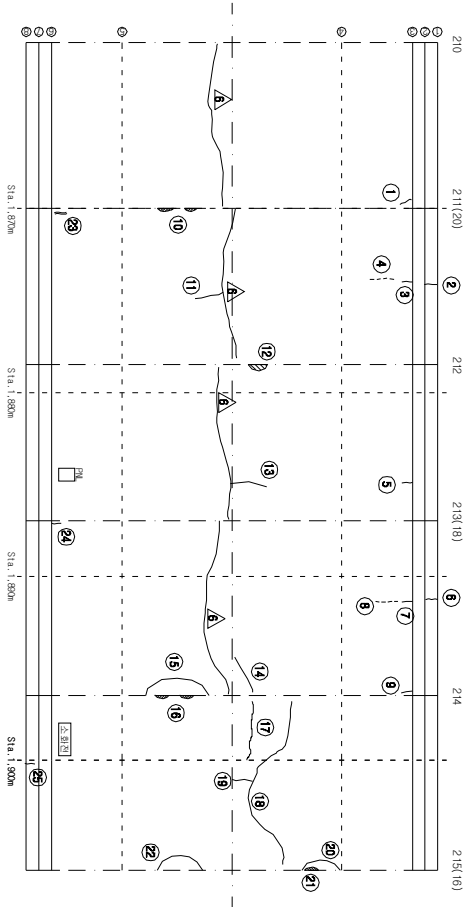
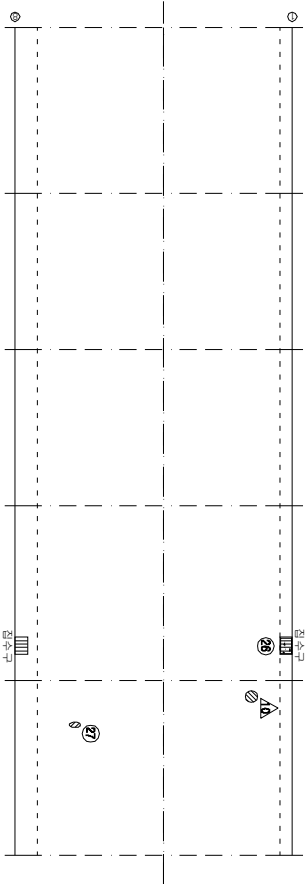
손상 현황 표

| 번호<br>구(P) | 신(N) | 손상내용 | 손상현황 | | | | | 결함<br>상태 | | 손상<br>비고 |
|---|---|---|---|---|---|---|---|---|---|---|
| 1 | P | 균열 | 0.4 | 0.3 | - | 0.30 | m | 1 | c | 0.30 |
| 2 | N | 균열 | 0.3 | 0.6 | - | 0.60 | m | 1 | c | 0.60 |
| 6 | P | 균열 | 0.3 | 0.6 | - | 0.60 | m | 1 | c | 0.60 |
| 9 | P | 균열 | 0.4 | 0.4 | - | 0.40 | m | 1 | c | 0.40 |

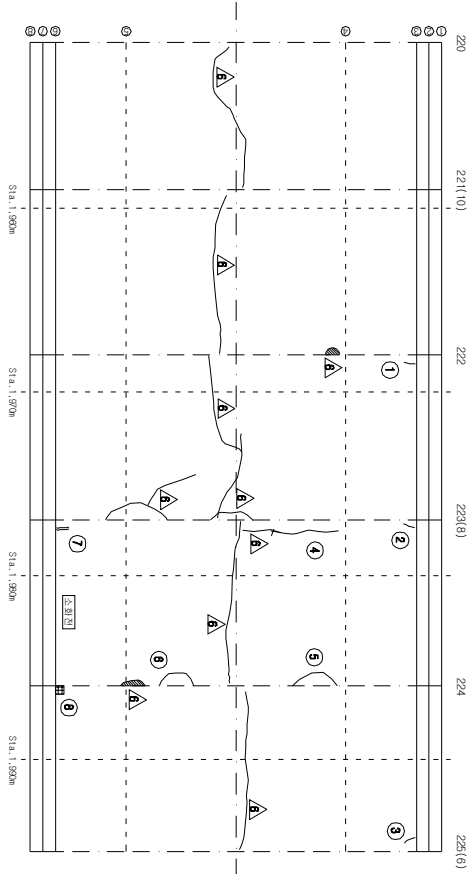
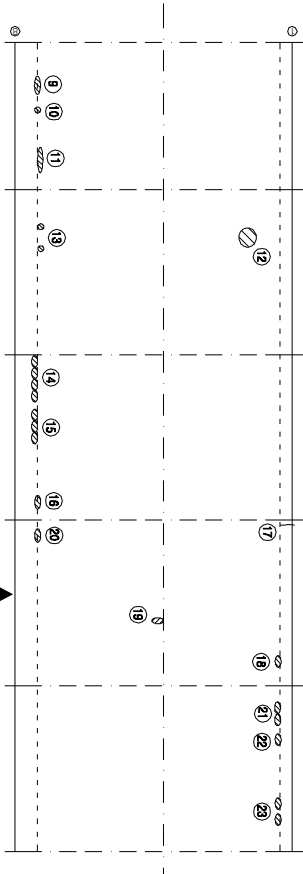
손상 현황 표

| 번호 | 신(N)<br>구(P) | 손상내용 | 손상현황 | | | | | 결함 | | 손상<br>비고 |
|---|---|---|---|---|---|---|---|---|---|---|
| 1 | P | 균열 | 0.5 | 0.5 | - | 0.50 | m | 1 | d | 0.50 |
| 4 | P | 균열 | 0.2 | 3.5 | - | 3.50 | m | 1 | b | 3.50 |
| 5 | N | 층간균열 | 0.3 | 1.6 | - | 1.60 | m | 1 | c | 1.60 |
| 7 | N | 보수부 재균열 | 0.3 | 0.3 | - | 0.30 | m | 1 | c | 0.30 |

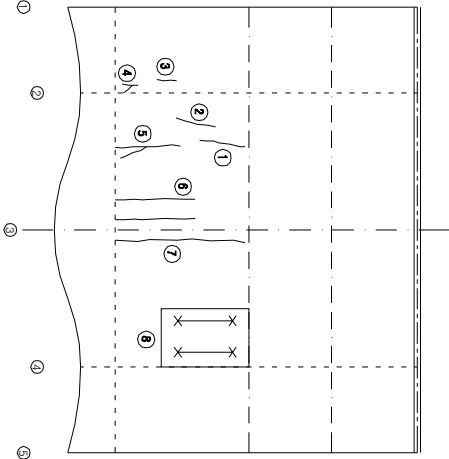
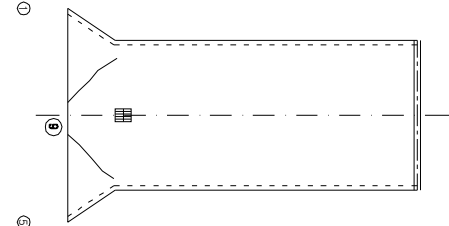
| 번호<br>구 (P) | 신 (N) | 순상내용 | 순상현황 | | | | | 결함<br>상태 | | 순상<br>물량 | 비고 |
|---|---|---|---|---|---|---|---|---|---|---|---|
| 1 | N | 균열 | 0.2 | 1.5 | - | 1.50 | m | 1 | b | 1.50 | |
| 5 | N | 균열 | 0.3 | 3.0 | - | 3.00 | m | 1 | c | 3.00 | |
| 9 | N | 균열 | 2.0 | 2.5 | - | 2.50 | m | 2 | e | 5.00 | |
