ID : 무척산터널(부산) - SPAN No.1~5

| 용역명 | 2015년 하반기 시설물 안전점검용역(2구간 정밀안전진단) |
| 과업기간 | 2015. 08. 17 ~ 2015. 12. 31 |

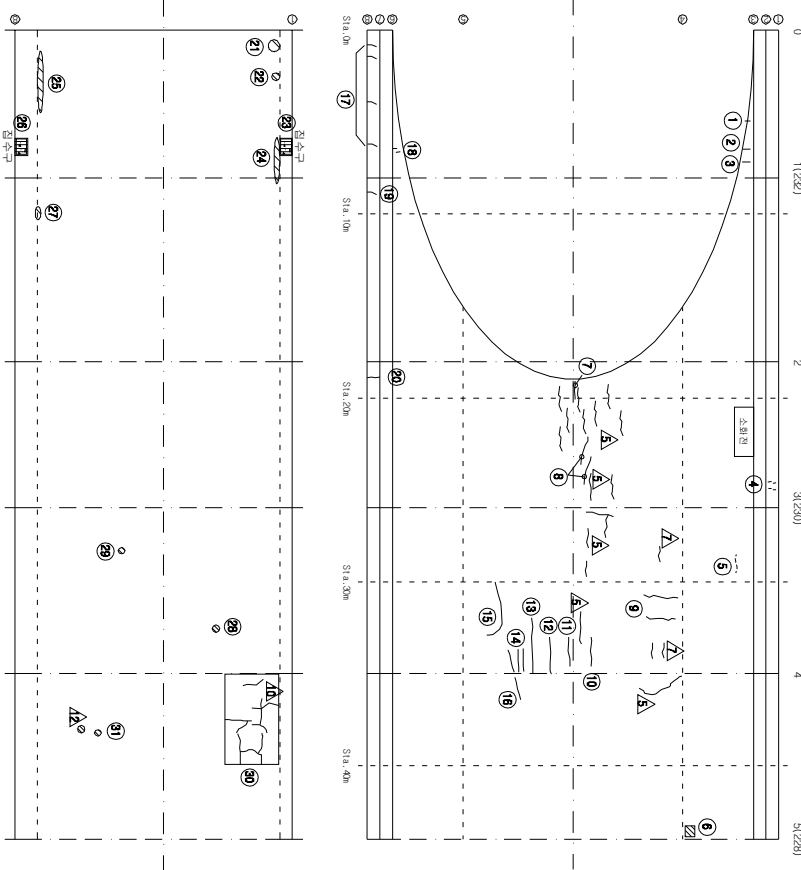
손상 현황 표

| 번호 | 구(P) | 신(N) | 손상내용 | 손상현황 | | | | | 결함 | | 손상<br>비고 |
|---|---|---|---|---|---|---|---|---|---|---|---|
| 1 | N | | 타일 균열 | - | - | 1.00 | EA | 1 | - | 1.00 | |
| 2 | N | | 타일 균열 | - | - | 1.00 | EA | 3 | - | 3.00 | |
| 3 | N | | 타일 균열 | - | - | 1.00 | EA | 14 | - | 14.00 | |
| 4 | N | | 타일 균열 | - | - | 1.00 | EA | 4 | - | 4.00 | |
| 5 | P | | 타일 균열 | - | - | 1.00 | EA | 4 | - | 4.00 | |
| 6 | P | | 타일 파손 | - | - | 1.00 | EA | 1 | - | 1.00 | |
| 7 | N | | 종균열 | 0.3 | 2.0 | - | 2.00 | m | 1 | - | 2.00 |
| 8 | N | | 종균열 | 0.2 | 1.0 | - | 1.00 | m | 2 | b | 2.00 |
| 9 | P | | 횡균열 | 0.2 | 1.00 | - | 1.00 | m | 2 | b | 2.00 |

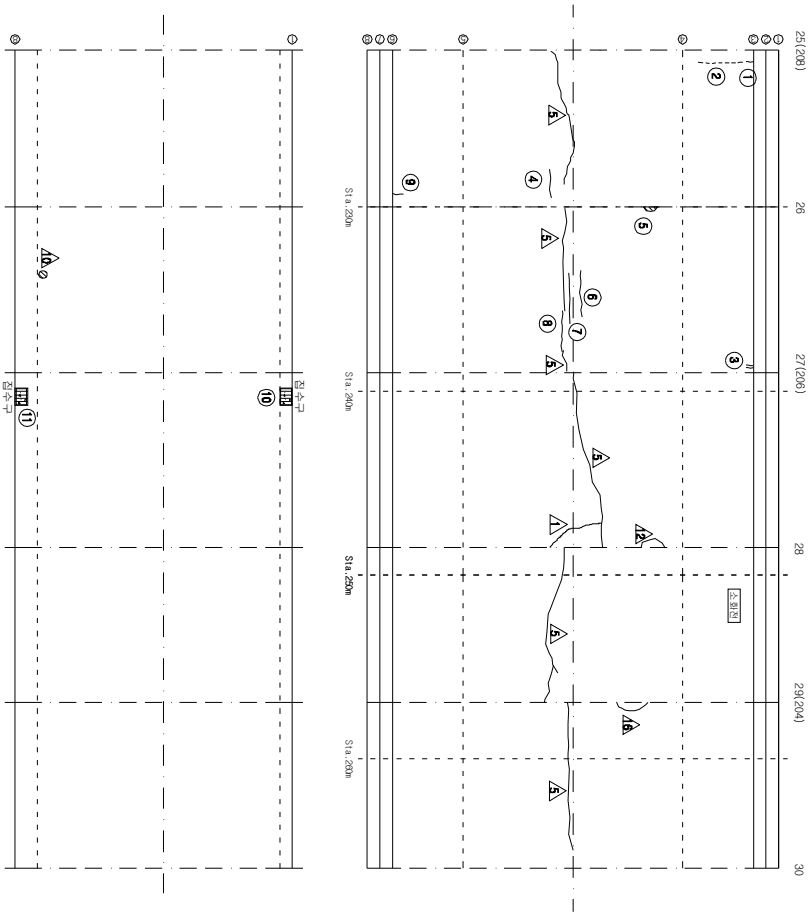
| 번호<br>구(P) | 신(N) | 손상내용 | 손상현황 | | | | | 결함<br>상태 | | 손상<br>물량 | 비고 |
|---|---|---|---|---|---|---|---|---|---|---|---|
| 1 | N | 균열 | 0.3 | 0.3 | - | 0.30 | m | 1 | c | 0.30 | |
| 2 | N | 타일 균열 | - | - | - | 1.00 | EA | 11 | - | 11.00 | |

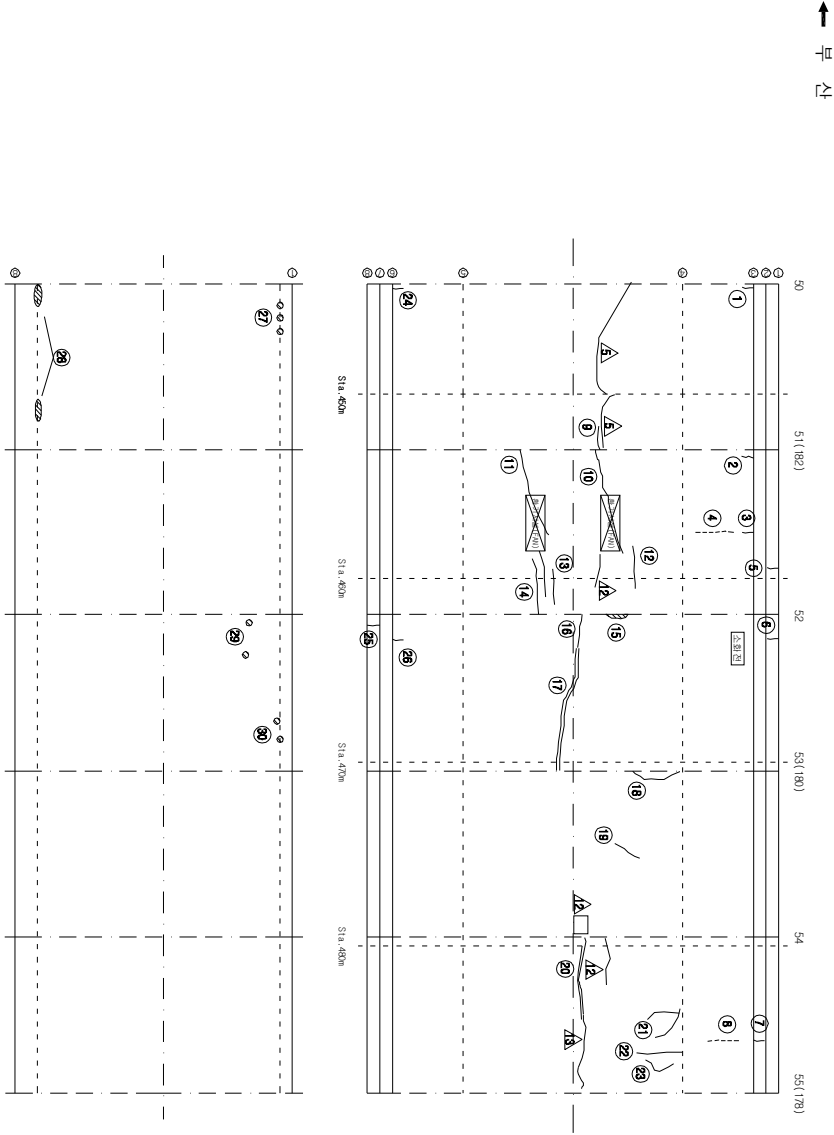
| 번호 | 구(P) | 신(N) | 수상내용 | 순상현황 | | | | | 결함 | | 비고 |
|---|---|---|---|---|---|---|---|---|---|---|---|
| 1 | N | | 균열 | 1.0 | 0.4 | - | 0.40 | m | 1 | d | 0.40 |
| 2 | P | | 균열 | 2.0 | 0.4 | - | 0.40 | m | 1 | e | 0.40 |
| 3 | N | | 균열 | 0.3 | 0.3 | - | 0.30 | m | 1 | c | 0.30 |
| 17 | P | | 보수부 내균열(종) | 0.3 | 9.0 | - | 9.00 | m | 1 | c | 9.00 |
| 20 | N | | 보수부 내균열(종) | 0.3 | 4.0 | - | 4.00 | m | 1 | c | 4.00 |

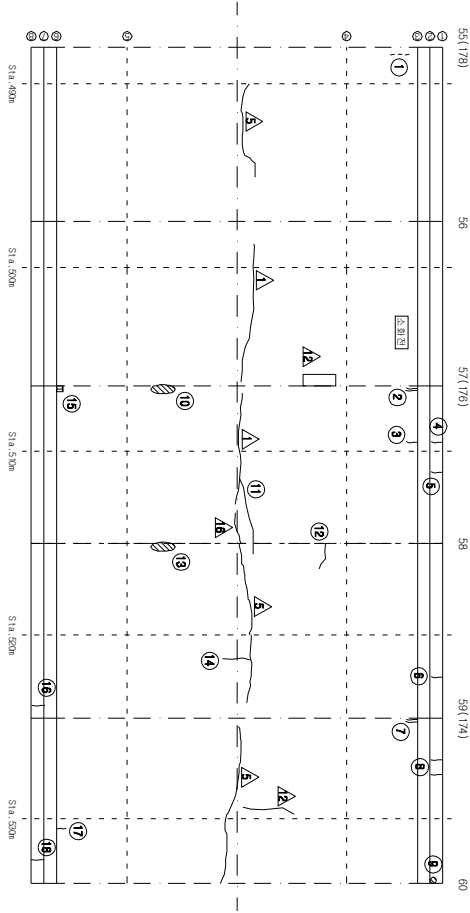
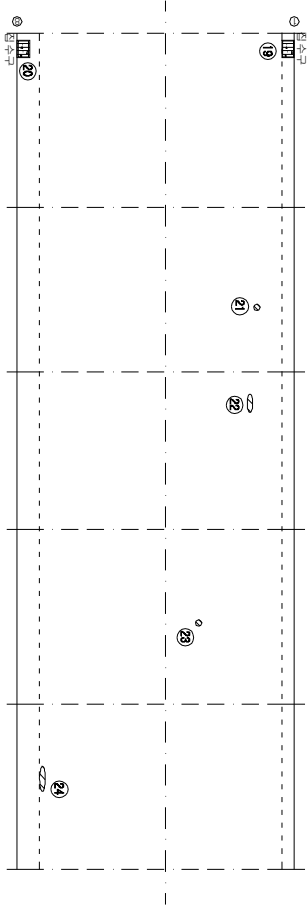
| 번호<br>구 (P) | 신 (N) | 순상내용 | 순상현황 | | | | | 결함<br>상태 | | 순상<br>비고 |
|---|---|---|---|---|---|---|---|---|---|---|
| 1 | N | 타일 균열 | - | - | - | 1.00 | EA | 3 | - | 3.00 |
| 2 | N | 보수부 차균열 | 0.3 | 0.4 | - | 0.40 | m | 1 | C | 0.40 |
| 3 | N | 균열 | 0.3 | 0.4 | - | 0.40 | m | 1 | C | 0.40 |
| 7 | N | 보수부 차균열 | 2.0 | 0.4 | - | 0.40 | m | 1 | d | 0.40 |

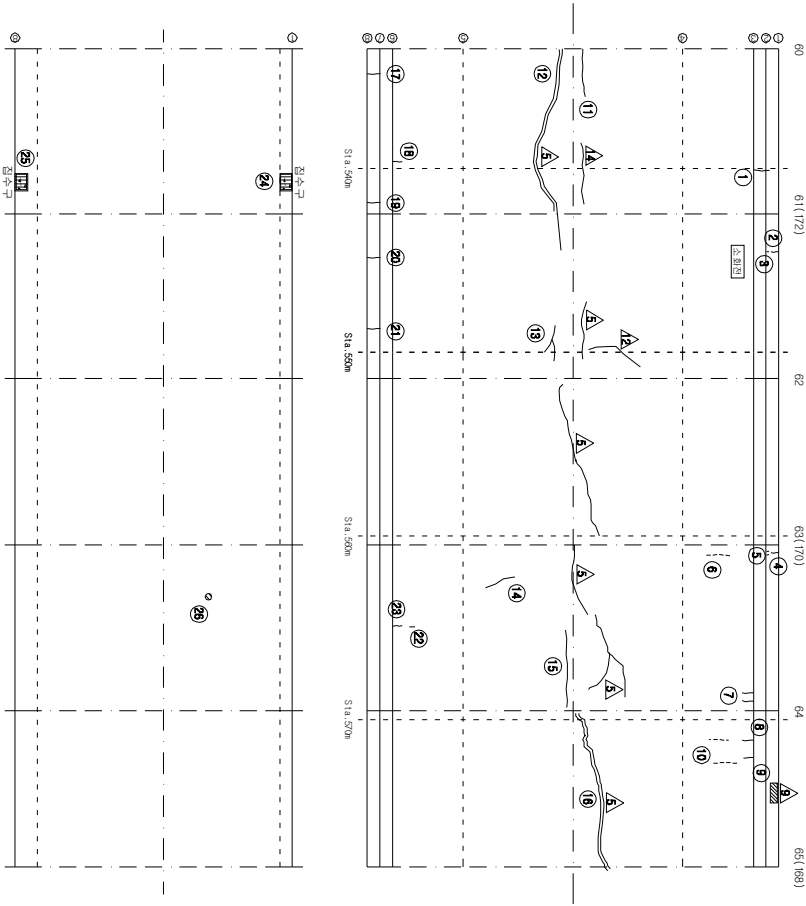
| 번호<br>구(P) | 신(N) | 순상내용 | 순상현황 | | | | | 결함 | | 비고 | |
|---|---|---|---|---|---|---|---|---|---|---|---|
| 1 | N | 균열 | 0.2 | 0.4 | - | 0.40 | m | 1 | - | 0.40 | |
| 7 | N | 균열 | 0.4 | 0.4 | - | 0.40 | m | 2 | c | 0.80 | |
| 12 | P | 보수부 제균열(중) | 0.2 | 9.0 | - | 9.00 | m | 1 | b | 9.00 | |
| 16 | P | 보수부 제균열(중) | 0.3 | 9.0 | - | 9.00 | m | 1 | c | 9.00 | |

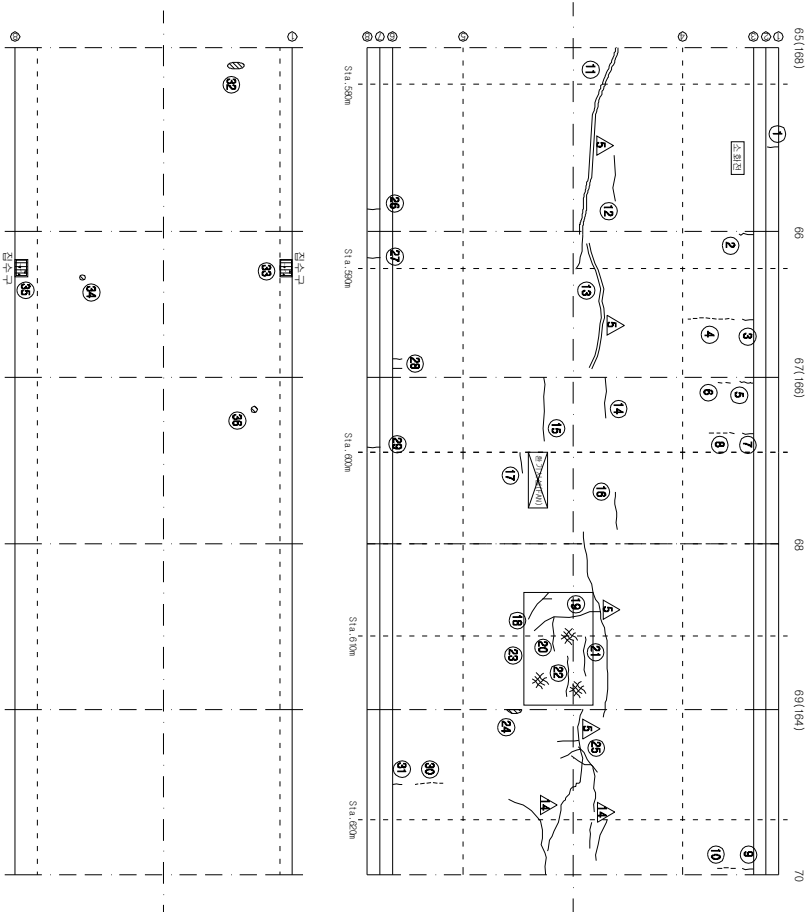
| 번호 | 구(P) | 신(N) | 순상내용 | 순상현황 | | | | | 결함 | | 순상<br>물량 | 비고 |
|---|---|---|---|---|---|---|---|---|---|---|---|---|
| 1 | N | | 균열 | 0.3 | 0.4 | - | 0.40 | m | 1 | - | 0.40 | |
| 2 | P | | 균열 | 0.5 | 0.4 | - | 0.40 | m | 1 | c | 0.40 | |
| 5 | P | | 균열 | 0.5 | 0.3 | - | 0.30 | m | 1 | d | 0.30 | |

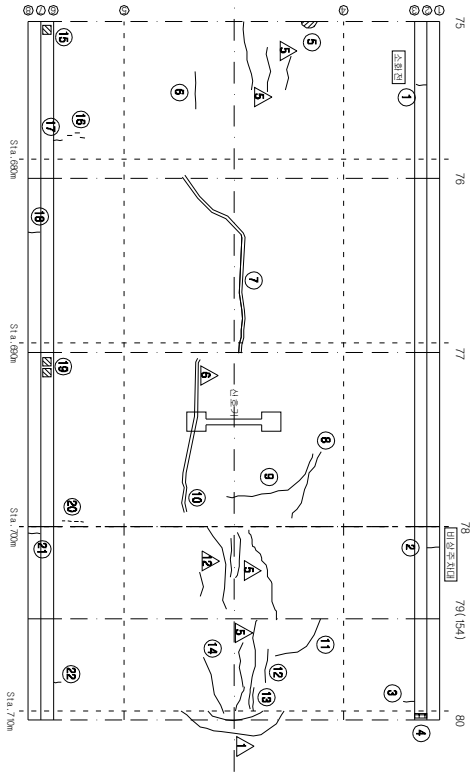
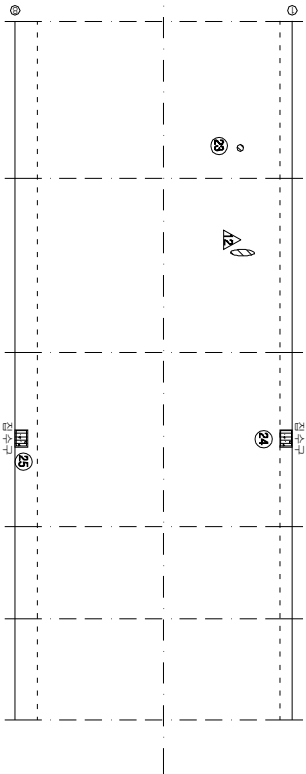
손상 현황 표

| 번호<br>구(P) | 신(N) | 손상내용 | 손상현황 | | | | | 결함<br>상태 | | 손상<br>물량 | 비고 |
|---|---|---|---|---|---|---|---|---|---|---|---|
| 1 | N | 균열 | 0.3 | 0.4 | - | 0.40 | m | 1 | - | 0.40 | |
| 2 | N | 균열 | 1.0 | 1.2 | - | 1.20 | m | 1 | - | 1.20 | |
| 3 | N | 균열 | 0.3 | 0.4 | - | 0.40 | m | 1 | c | 0.40 | |

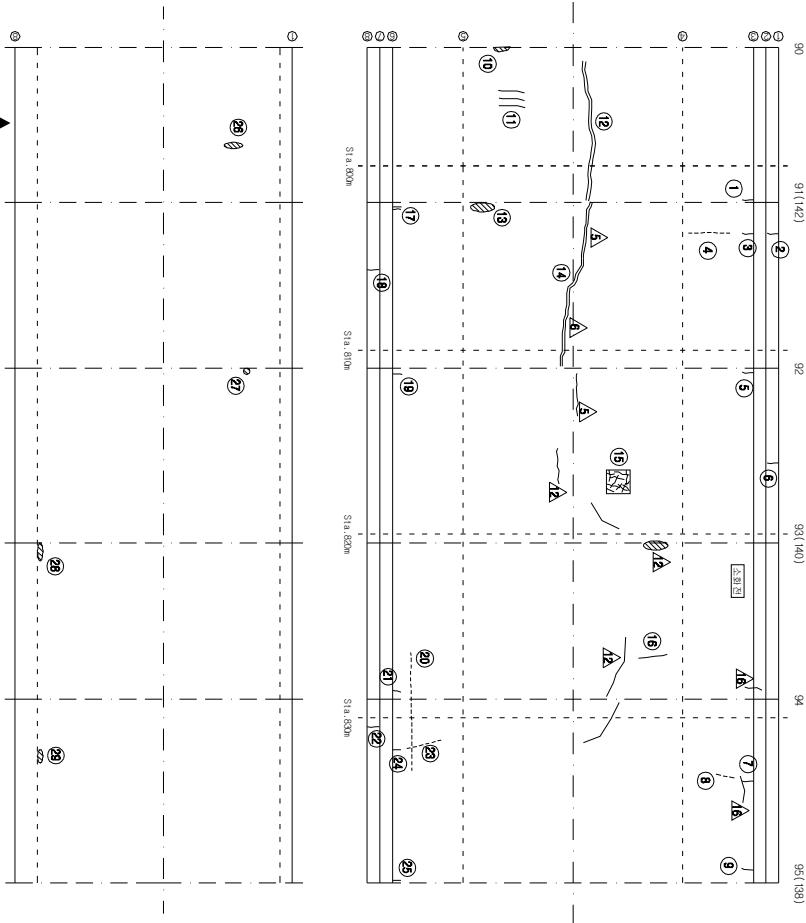
손상 현황 표

| 번호 | 신(N)<br>구(P) | 손상내용 | 손상현황 | | | | | 결함 | | 비고 |
|---|---|---|---|---|---|---|---|---|---|---|
| 1 | N | 균열 | 0.5 | 0.4 | - | 0.40 | m | 1 | c | 0.40 |
| 15 | P | 양상균열 | - | 1.5 | 1.5 | 2.25 | m | 1 | b | 2.25 |
| 19 | P | 균열 | 1.0 | 0.4 | - | 0.40 | m | 1 | d | 0.40 |

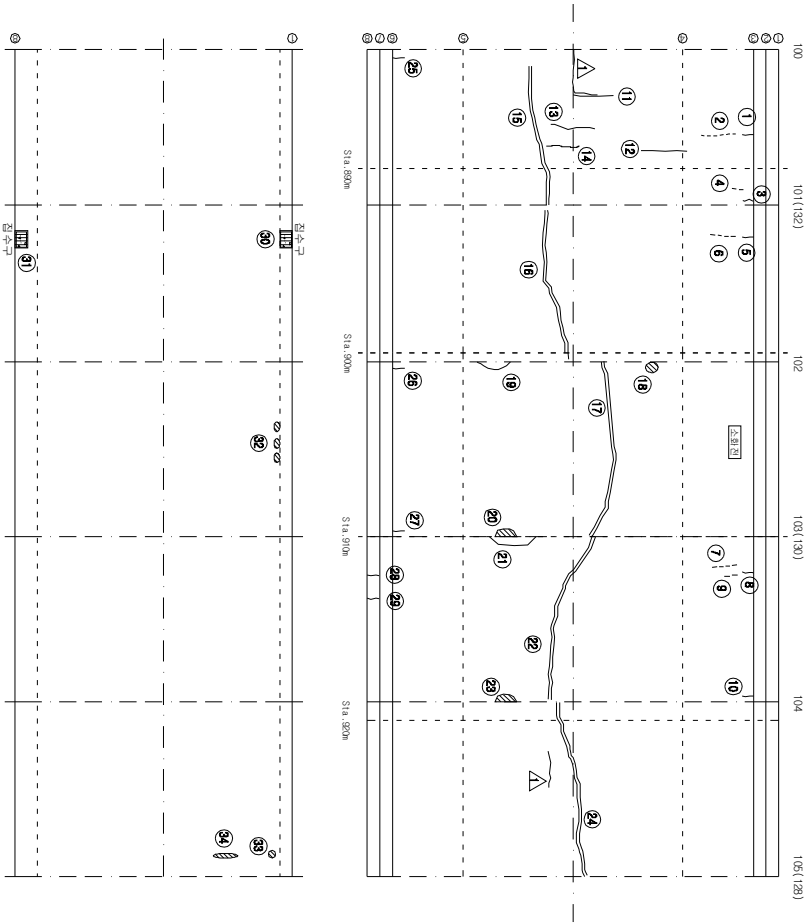
| 번호<br>구(P) | 신(N) | 순상내용 | 순상현황 | | | | | 결함 | | 순상<br>물량 | 비고 |
|---|---|---|---|---|---|---|---|---|---|---|---|
| 1 | N | 균열 | 0.3 | 0.4 | - | 0.40 | m | 1 | c | 0.40 | |
| 3 | P | 균열 | 1.0 | 0.4 | - | 0.40 | m | 1 | d | 0.40 | |
| 10 | N | 균열 | 2.0 | 0.4 | - | 0.40 | m | 1 | d | 0.40 | |

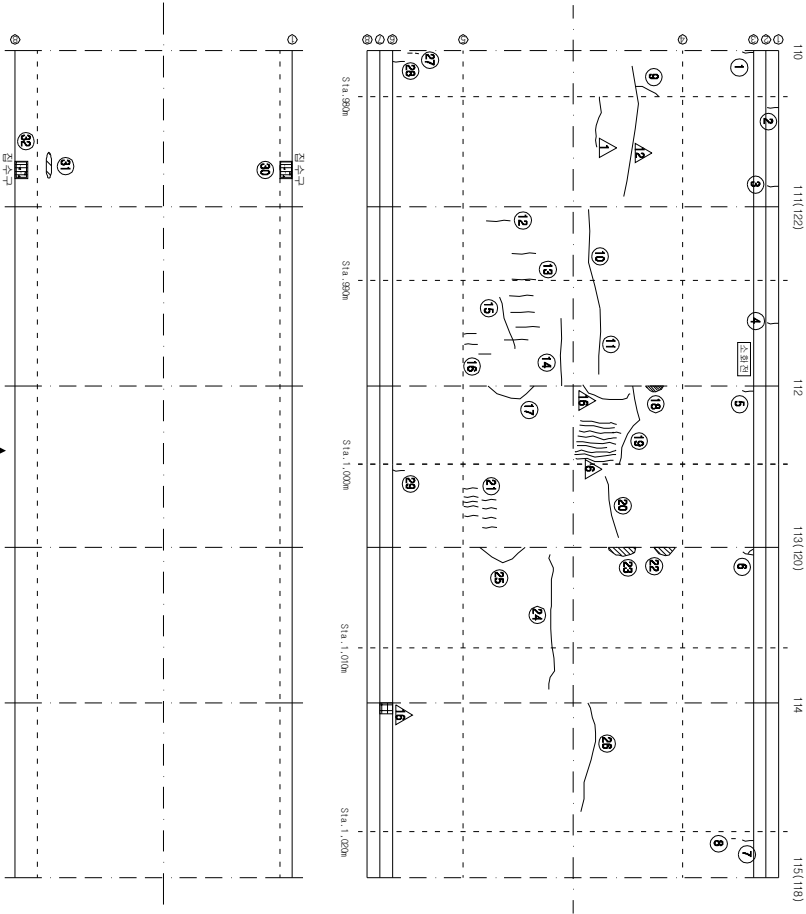
| 번호 | 신(N)<br>구(P) | 순상내용 | 순상현황 | | | | | 결함 | | 비고 | |
|---|---|---|---|---|---|---|---|---|---|---|---|
| 1 | N | 균열 | 0.4 | 0.4 | - | 0.40 | m | 1 | c | 0.40 | |
| 6 | N | 균열 | 1.0 | 0.4 | - | 0.40 | m | 1 | d | 0.40 | |

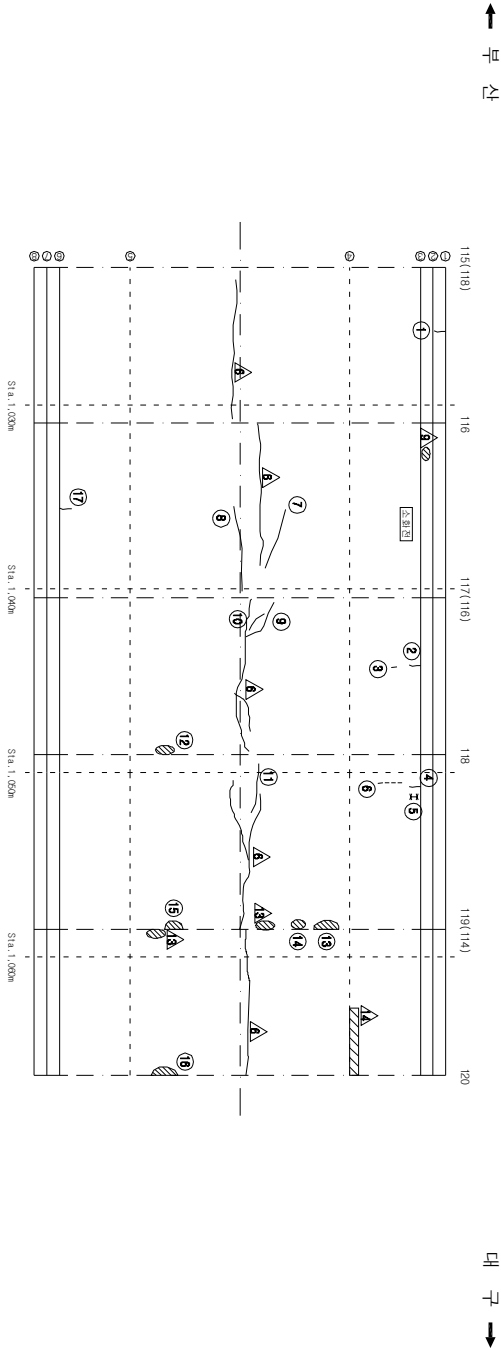
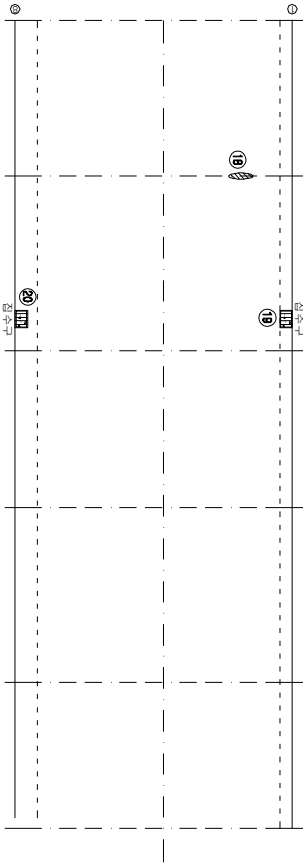
| 번호<br>구(P) | (신(N)) | 순상내용 | 순상현황 | | | | | 결함 | | 비고 |
|---|---|---|---|---|---|---|---|---|---|---|
| 1 | N | 균열 | 0.3 | 0.4 | - | 0.40 | m | 1 | - | 0.40 |
| 7 | N | 종균열 | 0.2 | 2.5 | - | 2.50 | m | 1 | b | 2.50 |
| 8 | N | 종균열 | 0.2 | 4.0 | - | 4.00 | m | 1 | b | 4.00 |
| 11 | N | 종균열 | 0.3 | 2.5 | - | 2.50 | m | 1 | c | 2.50 |

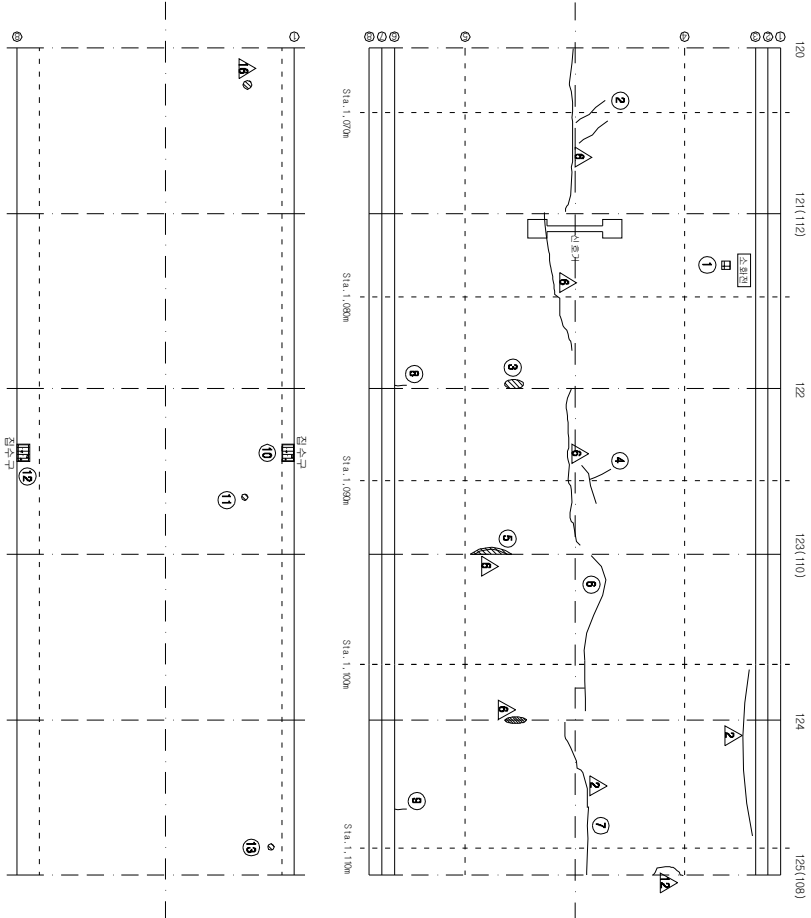
손상 현황 표

| 번호<br>구 (P) | 신 (N) | 손상내용 | 손상현황 | | | | | 결함 | | 손상<br>비고 |
|---|---|---|---|---|---|---|---|---|---|---|
| 4 | N | 충격/균열 | 0.3 | 2.0 | - | 2.00 | m | 1 | c | 2.00 |
| 8 | N | 균열 | 0.5 | 0.4 | - | 0.40 | m | 1 | c | 0.40 |

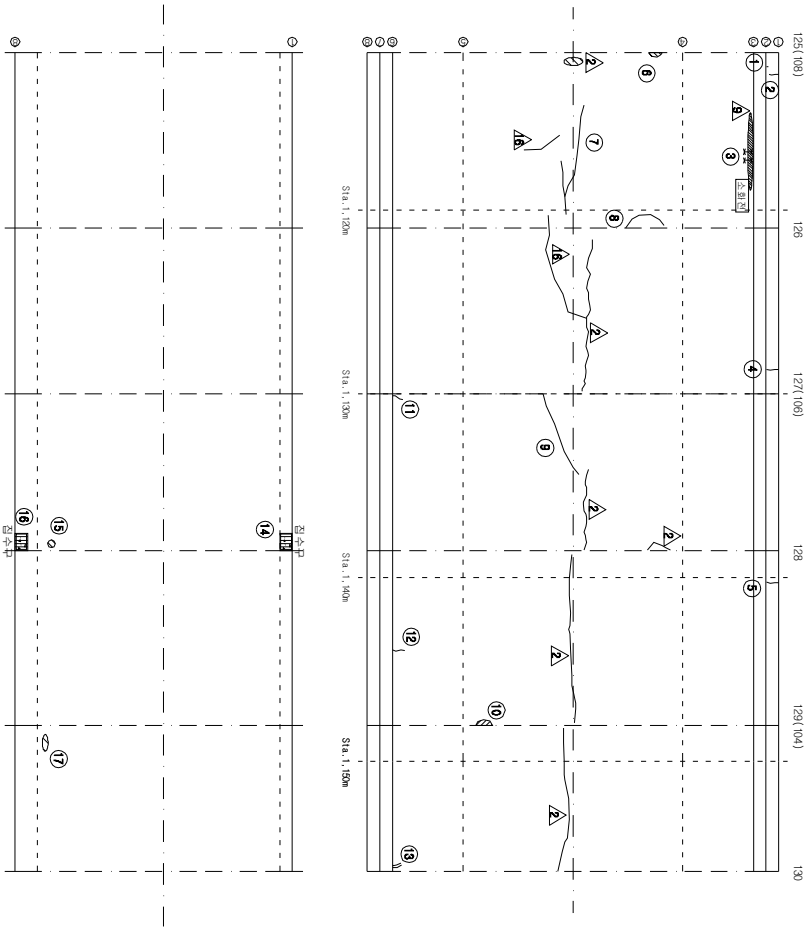
손상 현황 표

| 번호<br>구(P) | 신(N) | 손상내용 | 손상현황 | | | | 결함 | | 손상<br>비고 |
|---|---|---|---|---|---|---|---|---|---|
| 7 | N | 중균열 | 0.3 | 6.0 | - | 6.00 | m | 1 | c |
| 8 | N | 중균열 | 0.3 | 1.5 | - | 1.50 | m | 1 | c |
| 9 | N | 중균열 | 0.3 | 6.0 | - | 6.00 | m | 1 | c |
| 13 | N | 보수부 치균열 | 0.4 | 0.4 | - | 0.40 | m | 1 | c |

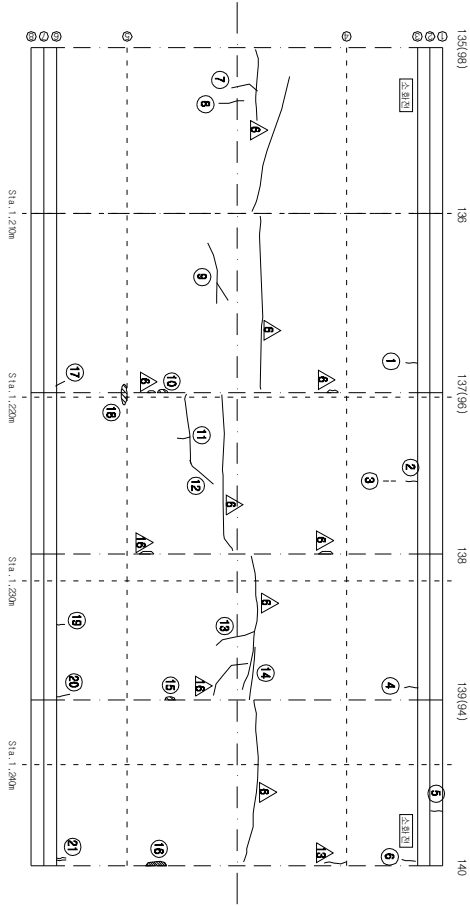
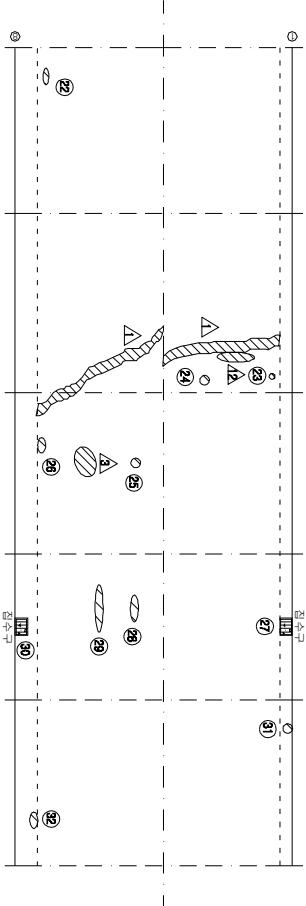
손상 현황 표

| 번호 | 신(N)<br>구(P) | 손상내용 | 손상현황 | | | | | 결함 | | 손상<br>비고 |
|---|---|---|---|---|---|---|---|---|---|---|
| 1 | N | 균열 | 0.2 | 0.3 | - | 0.30 | m | 1 | b | 0.30 |
| 2 | N | 균열 | 0.3 | 0.3 | - | 0.30 | m | 1 | c | 0.30 |
| 4 | P | 균열 | 0.3 | 0.4 | - | 0.40 | m | 1 | c | 0.40 |

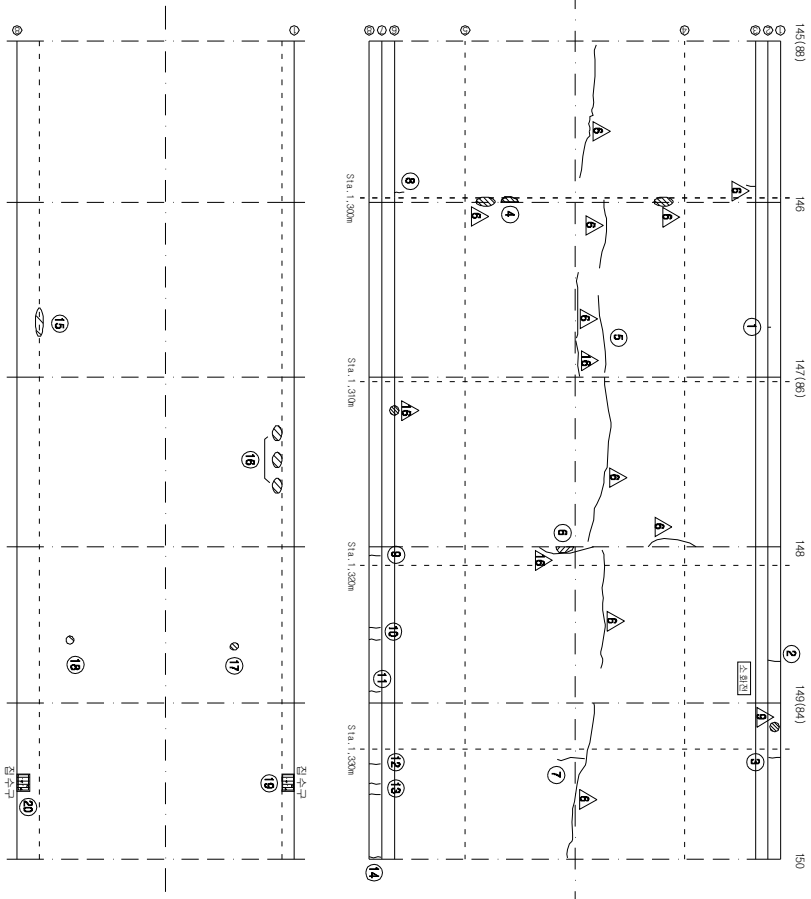
| 번호 | 구(P) | 신(N) | 손상내용 | 손상현황 | | | | | 결함 | | 손상<br>물량 | 비고 |
|---|---|---|---|---|---|---|---|---|---|---|---|---|
| 1 | N | | 타일 균열 | - | - | - | 1.00 | EA | 1 | - | 1.00 | |
| 2 | P | | 균열 | 0.3 | 1.0 | - | 1.00 | m | 1 | - | 1.00 | |
| 8 | P | | 균열 | 0.3 | 0.4 | - | 0.40 | m | 1 | C | 0.40 | |

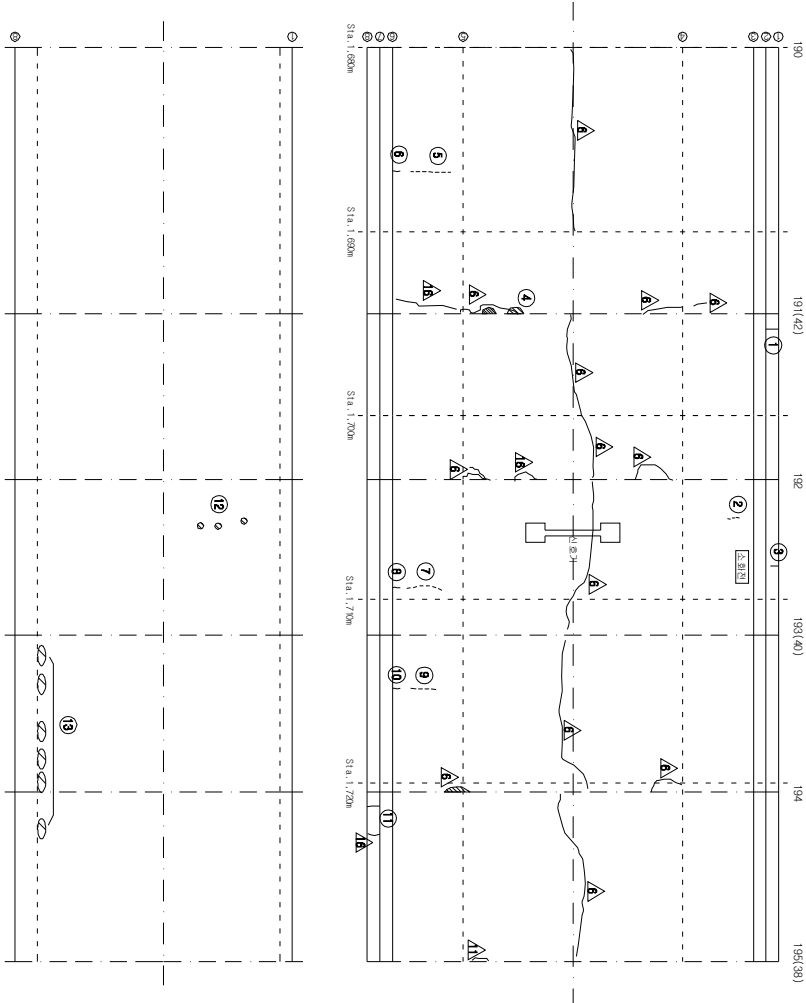
| 번호 | 구(P) | 신(N) | 순상내용 | 순상현황 | | | | 결함 | 손상 | 비고 |
|---|---|---|---|---|---|---|---|---|---|---|
| 1 | P | | 균열 | 0.3 | 0.6 | - | 0.60 | m | 1 | - 0.60 |
| 2 | P | | 타일 균열 | - | - | - | 1.00 | EA | 3 | - 3.00 |
| 3 | N | | 균열 | 0.3 | 0.4 | - | 0.40 | m | 1 | - 0.40 |

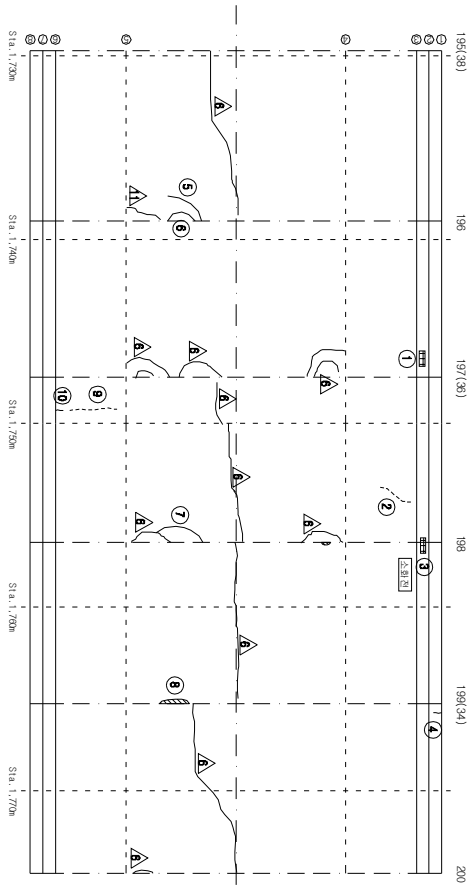
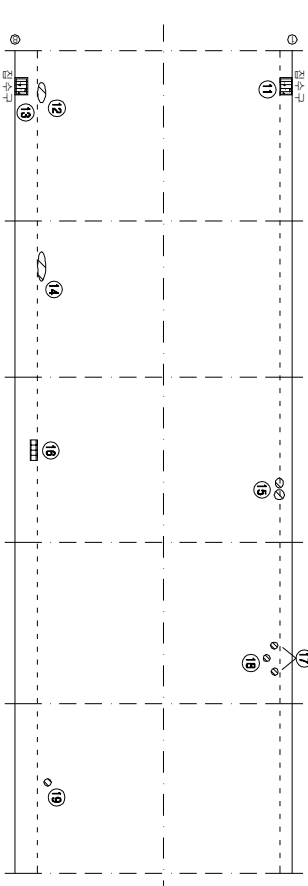
| 번호<br>구(P) | 신(N) | 순상내용 | 순상현황 | | | | | 결함 | | 비고 | |
|---|---|---|---|---|---|---|---|---|---|---|---|
| 2 | N | 타일 균열 | - | - | - | 1.00 | EA | 7 | - | 7.00 | |
| 10 | N | 균열 | 0.3 | 0.3 | - | 0.30 | m | 1 | c | 0.30 | |

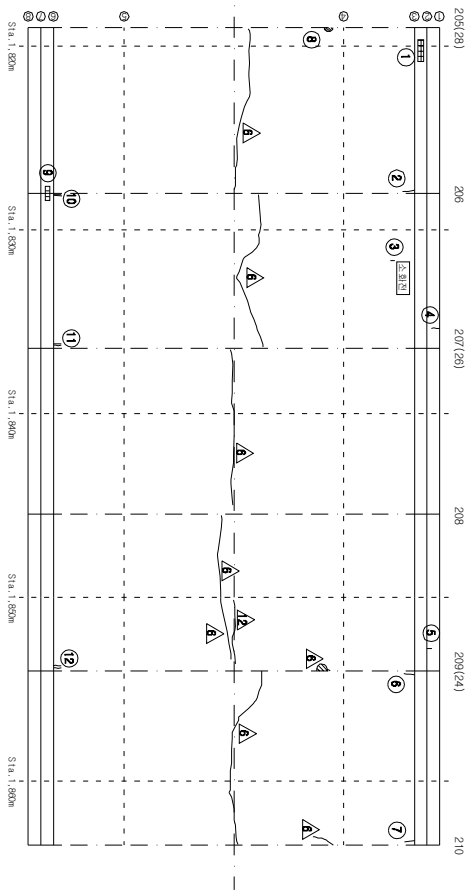
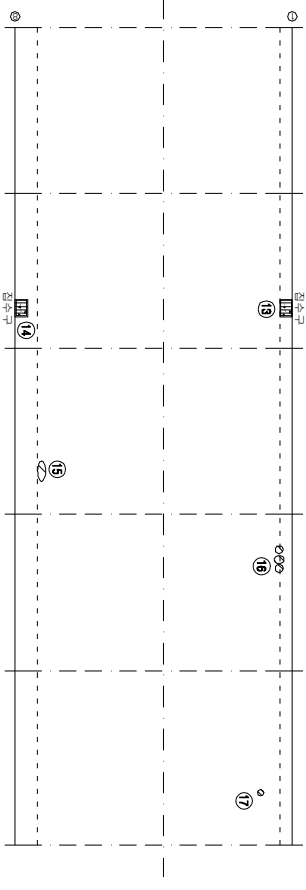
| 번호 | 구(P) | 신(N) | 순상내용 | 순상현황 | | | | | 결함 | | 순상<br>물량 | 비고 |
|---|---|---|---|---|---|---|---|---|---|---|---|---|
| 2 | P | | 균열 | 0.4 | 0.4 | - | 0.40 | m | 1 | c | 0.40 | |
| 6 | P | | 균열 | 1.0 | 0.4 | - | 0.40 | m | 1 | d | 0.40 | |
| 7 | P | | 균열 | 1.0 | 0.4 | - | 0.40 | m | 1 | d | 0.40 | |
| 10 | N | | 보수부 차균열 | 0.4 | 0.4 | - | 0.40 | m | 1 | c | 0.40 | |

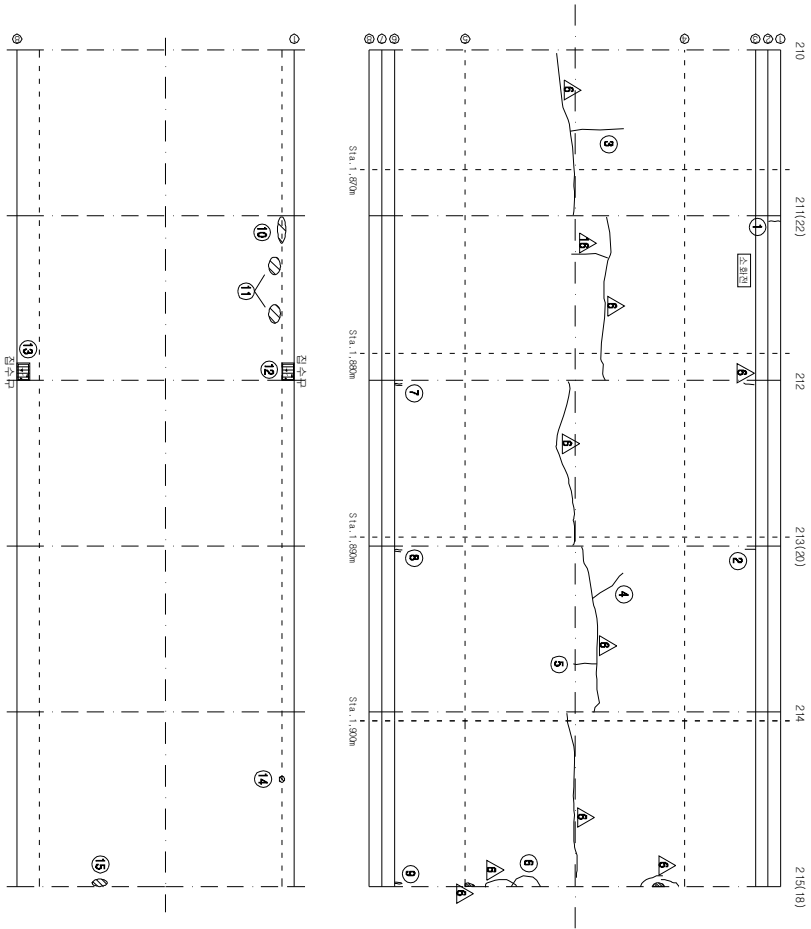
| 번호 | 구(P) | 신(N) | 순상내용 | 순상현황 | | | | | 결함 | | 손상<br>물량 | 비고 |
|---|---|---|---|---|---|---|---|---|---|---|---|---|
| 1 | P | | 균열 | 0.3 | 0.4 | - | 0.40 | m | 1 | - | 0.40 | |
| 2 | P | | 균열 | 0.5 | 0.4 | - | 0.40 | m | 1 | c | 0.40 | |
