ID:응국1교(대구)-교면포장 S1~2

| 공역명 | 2015년 하반기 시설물 안전점검공역(8구간 경일캠권) |

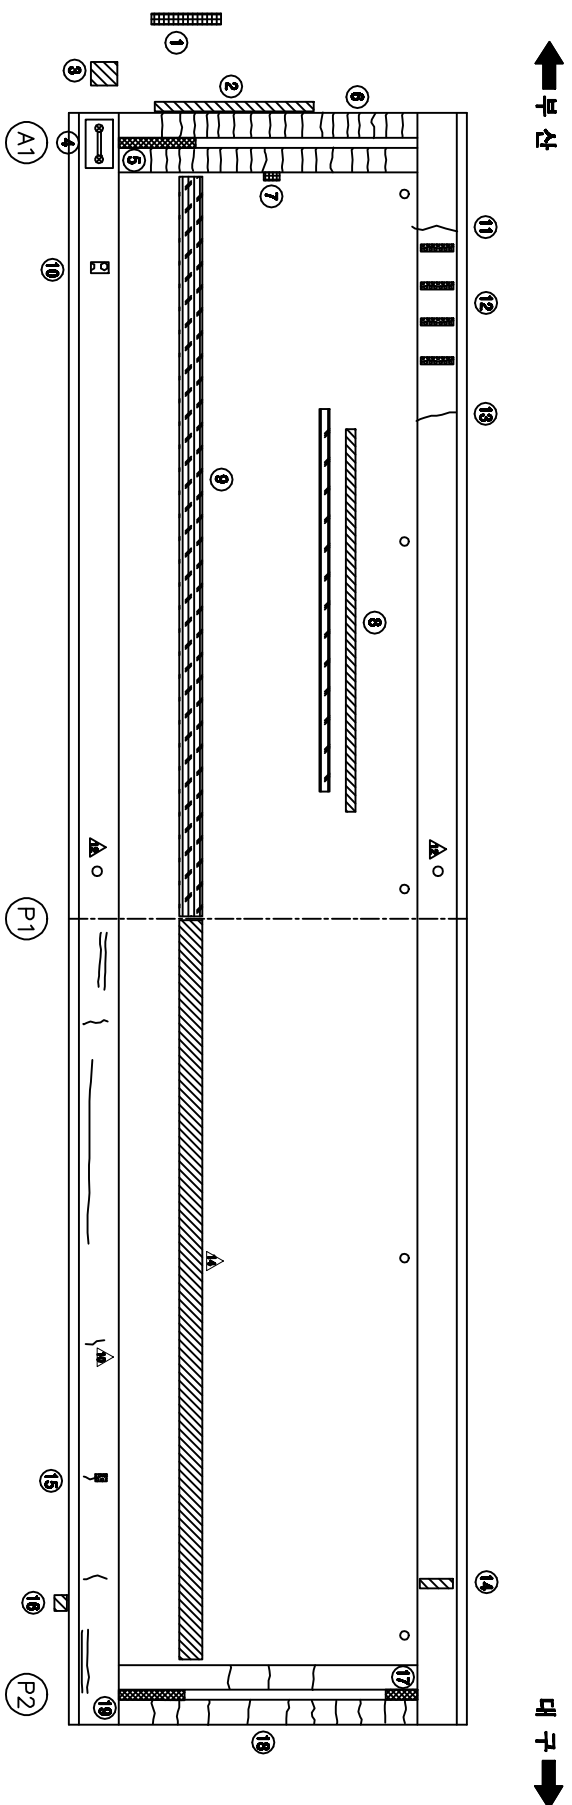
| 손상 현황 표 | | | | | | | | | |
|---|---|---|---|---|---|---|---|---|---|
| 1 | 신 | 아스콘 손상 | 0.2 | 1.2 | 0.24 | m | 1 | 0.24 | |
| 2 | 구 | 관통형 | 1.0 | 5.0 | 5.00 | m | 1 | 5.00 | |
| 3 | 신 | 콘크리트 손상 | 0.2 | 1.0 | 0.20 | m | 1 | 0.20 | |
| 4 | 구 | 차상면 침하 | | | 4.00 | EA | 4 | 4.00 | |
| 5 | 구 | 보수대 침하 | 2.5 | | 2.50 | m | 1 | 2.50 | |
| 6 | 구 | 수거대 침하 | 0.2 | 0.3 | 0.30 | m | 38 | 8.90 | |
| 7 | 신 | 아스콘 손상 | 0.1 | 0.3 | 0.03 | m | 1 | 0.03 | |
| 8 | 신 | 관통형 | 0.2 | 15.0 | 3.00 | m | 2 | 6.00 | |
| 9 | 구 | 관통형 | 2.0 | 30.0 | 60.00 | m | 1 | 60.00 | |
| 10 | 구 | 관통형 | 0.1 | 0.4 | 0.04 | m | 1 | 0.04 | |
| 11 | 구 | 관통형 | 0.2 | 1.0 | 1.00 | m | 1 | 1.00 | |
| 12 | 구 | 관통형 | 0.1 | 1.0 | 0.10 | m | 4 | 0.40 | |

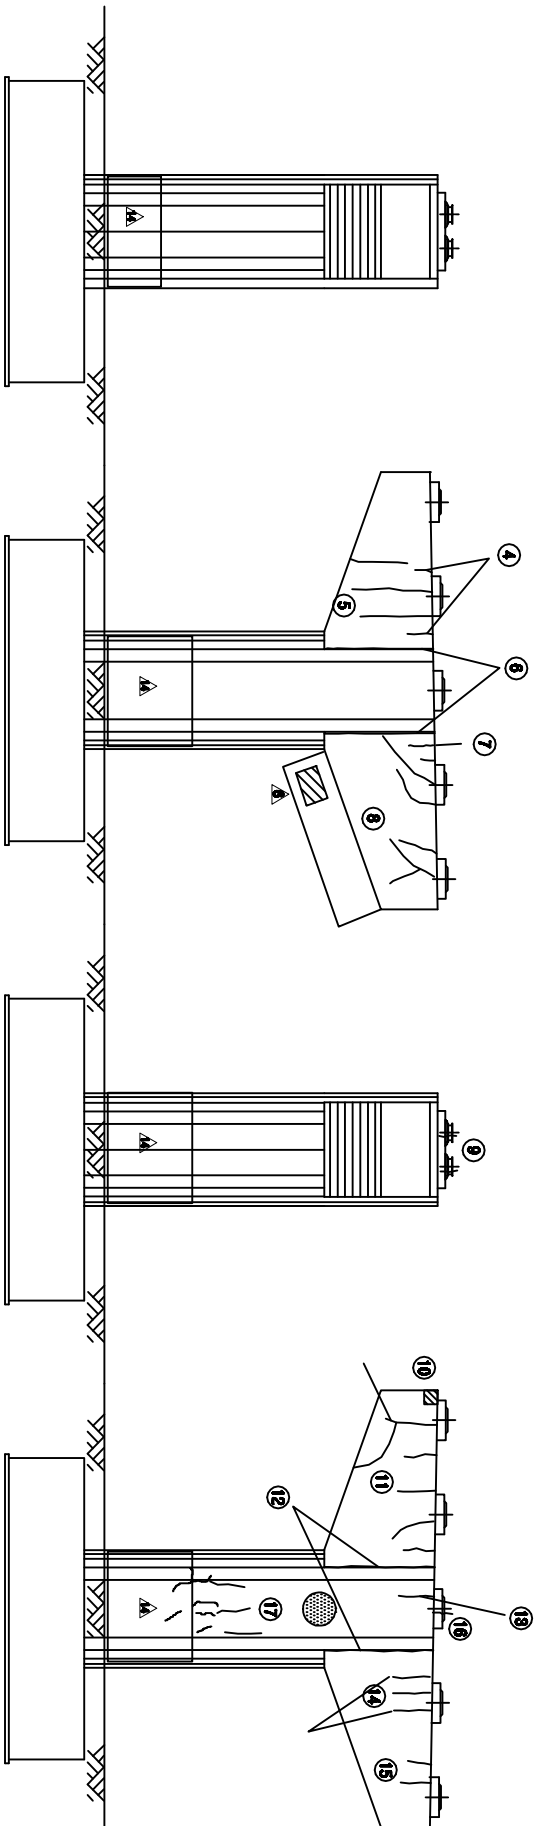
## ID:영국1교(대구)-교과 P3

| 손상 현황 표 | | | | | | | | | |
|---|---|---|---|---|---|---|---|---|---|
| 1 | 구 | Plate 누출 | | | 5.00 | EA | 5 | | 5.00 |
| 2 | 구 | Plate 누출 | | | 5.00 | EA | 5 | | 5.00 |
| 3 | 구 | 배관누출 | 0.1 | 0.1 | 0.70 | m | 2 | | 0.20 |
| 4 | 구 | 관절 | 0.2 | 0.5 | 0.50 | m | 2 | | 1.00 |
| 5 | 구 | 관절 | 0.1 | 5.3 | 5.30 | m | 1 | | 5.30 |
| 6 | 구 | 관절 | 0.2 | 1.0 | 1.00 | m | 1 | | 1.00 |
| 7 | 신 | 관절 | 0.2 | 1.0 | 1.00 | m | 1 | | 1.00 |
| 8 | 구 | 관절 | 0.1 | 7.8 | 7.80 | m | 6 | | 46.80 |
| 9 | 신 | 배관누출 | 0.1 | 0.2 | 0.20 | m | 2 | | 0.40 |
| 10 | 구 | 보수부 배관누출 | | 0.2 | 0.04 | m | 1 | | 0.04 |
| 11 | 구 | 관절 | 0.1 | 4.8 | 4.80 | m | 1 | | 4.80 |
| 12 | 구 | 관절 | 0.2 | 3.0 | 3.00 | m | 2 | | 6.00 |

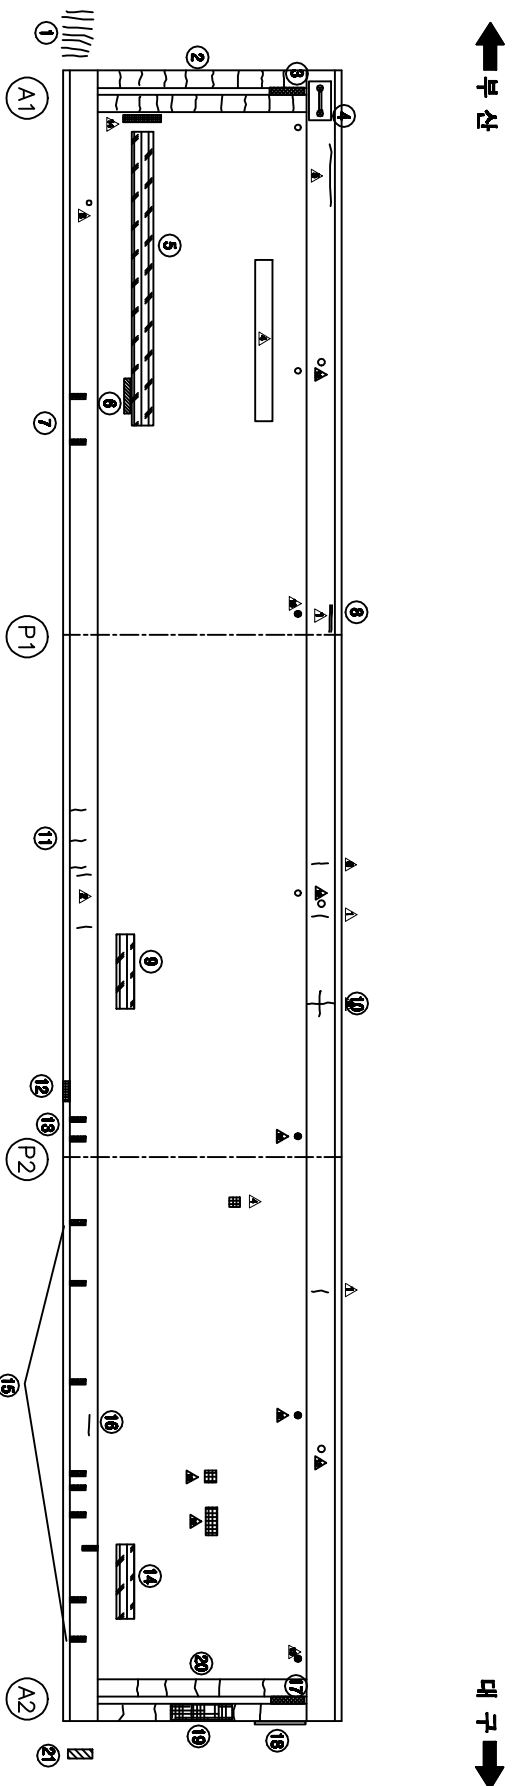
10:00 (부산) - 교면포장

| 번호<br>구(구) | 순상내용 | 폭 | 순상현황 | | | 단위 | 개소 | 결함<br>상태 | 순상<br>수량 | 비고 |
|---|---|---|---|---|---|---|---|---|---|---|
| 1 | 토수부위(층) | 0.2 | 1.0 | | 1.00 | m | 7 | | 7.00 | |
| 2 | 단단지(층) | 0.2 | 3.0 | | 3.00 | m | 1 | | 3.00 | |
| 3 | 단단지(층) | | 1.5 | | 1.50 | m | 1 | | 1.50 | |
| 4 | 단단지(층) | 0.2 | 3.0 | | 3.00 | m | 2 | | 6.00 | |
| 5 | 단단지(층) | | 3.0 | | 20.0 | 60.00 | m | 1 | 60.00 | |
| 6 | 단단지(층) | | 0.2 | | 1.0 | 0.20 | m | 1 | 0.20 | |
| 7 | 단단지(층) | | 0.1 | | 0.3 | 0.03 | m | 2 | 0.06 | |
| 8 | 토수부위(층) | 0.2 | 1.0 | | 1.00 | m | 1 | | 1.00 | |
| 9 | 단단지(층) | | 1.0 | | 4.00 | m | 1 | | 4.00 | |
| 10 | 토수부위(층) | 0.2 | 1.1 | | 1.10 | m | 1 | | 1.10 | |
| 11 | 단단지(층) | 0.1 | 1.0 | | 1.00 | m | 3 | | 3.00 | |
| 12 | 단단지(층) | | 0.1 | | 0.03 | m | 1 | | 0.03 | |

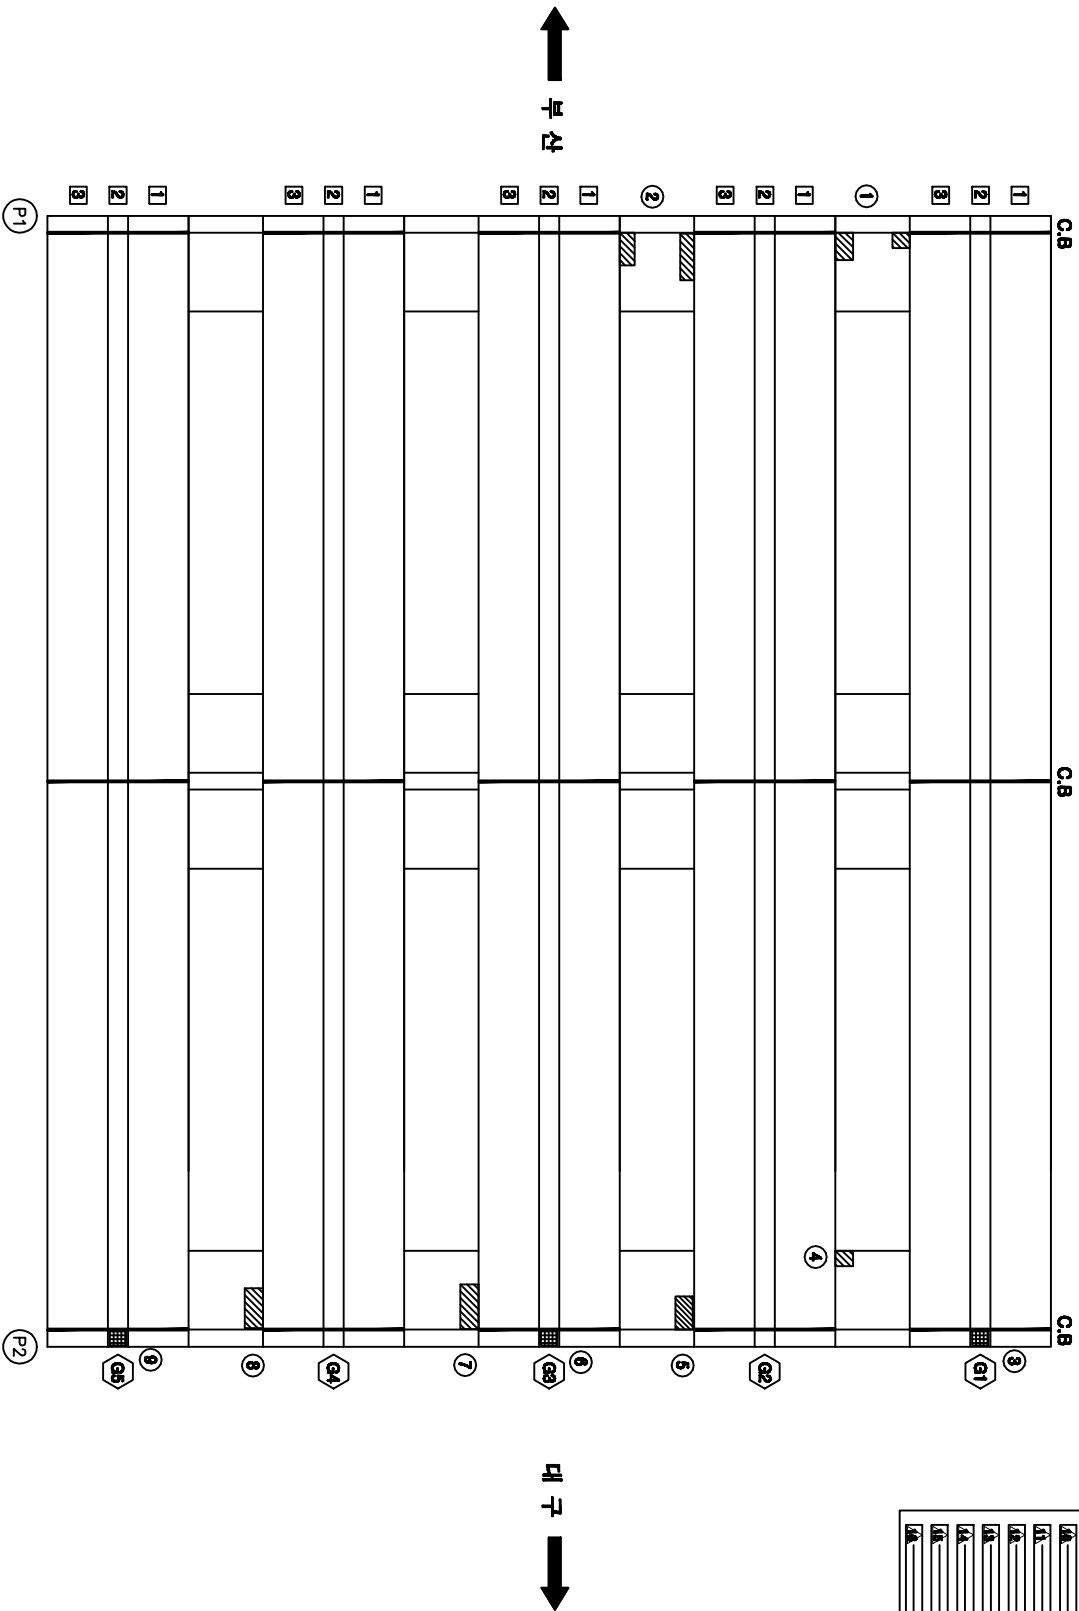
I0:옥곡1교(부산)-거더 S2

| 번호<br>구(가) | 손상내용 | 손상현황 | | | | 경험<br>상대 | 손상<br>분량 | 비고 |
|---|---|---|---|---|---|---|---|---|
| 1 구 | 콘크리트 파손 | 0.2 | 0.5 | 0.10 | m <sup>2</sup> | 1 | | 0.10 |
| 2 구 | 콘크리트 파손 | 0.2 | 1.1 | 0.22 | m <sup>2</sup> | 1 | | 0.22 |
| 3 구 | 콘크리트 파손 | 0.1 | 0.2 | 0.02 | m <sup>2</sup> | 1 | | 0.02 |
| 4 구 | 콘크리트 파손 | 0.2 | 0.2 | 0.04 | m <sup>2</sup> | 1 | | 0.04 |
| 5 구 | 콘크리트 파손 | 0.2 | 0.2 | 0.04 | m <sup>2</sup> | 1 | | 0.04 |
| 6 구 | 콘크리트 파손 | 0.1 | 0.2 | 0.02 | m <sup>2</sup> | 1 | | 0.02 |
| 7 구 | 콘크리트 파손 | 0.2 | 0.7 | 0.14 | m <sup>2</sup> | 1 | | 0.14 |
| 8 구 | 콘크리트 파손 | 0.2 | 0.5 | 0.10 | m <sup>2</sup> | 1 | | 0.10 |
| 9 구 | 콘크리트 파손 | 0.1 | 0.2 | 0.02 | m <sup>2</sup> | 1 | | 0.02 |
