# 목 차

# 1. 위치도 및 교량전경

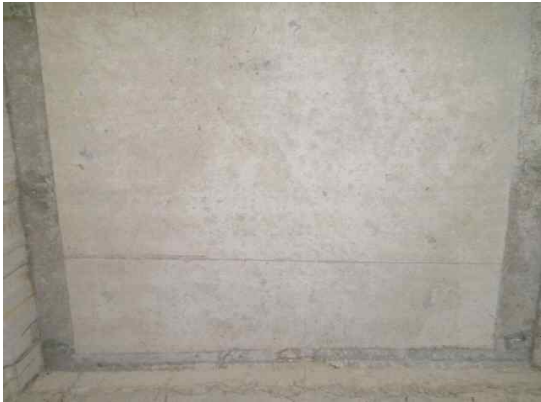
| 내 용 | 전경 | 내 용 | 재료 분리(S3, 대구) |

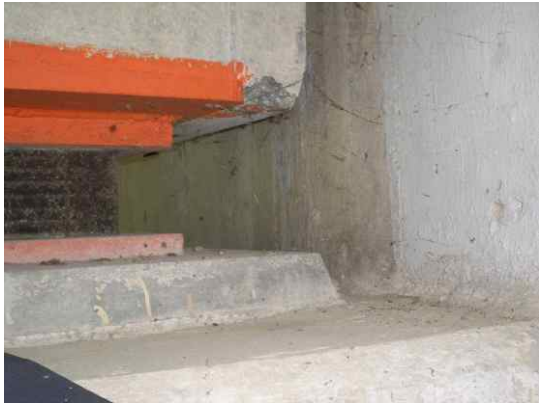
| 내 용 | 전경 | 내 용 | Plate 매립부 콘크리트 손상(S1G4, 대구) |

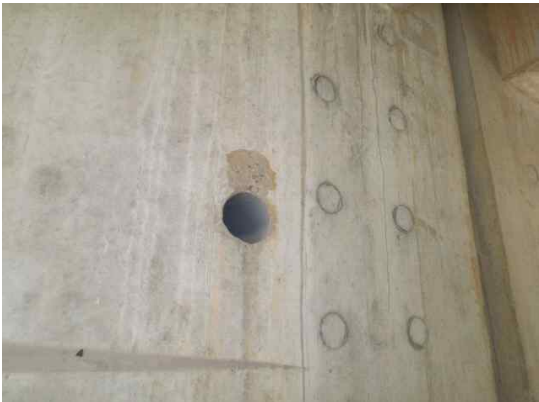
| 내 용 | 인양홀 주변 손상 (S7G3, 대구) | 내 용 | Plate 매립부 콘크리트 손상(S9G1, 대구) |

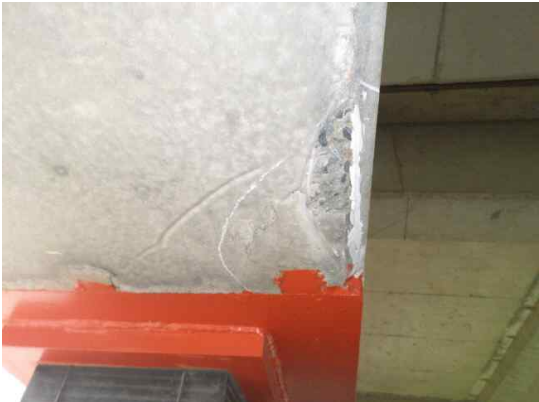
| 내 용 | Plate 매립부 콘크리트 손상(S3G1, 부산) | 내 용 | Plate 매립부 콘크리트 손상(S7G1, 부산) |

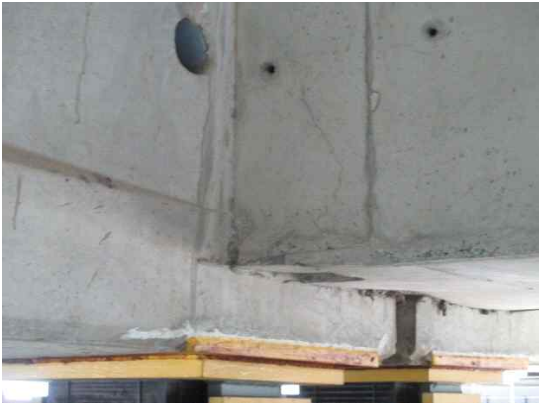
| 내 용 | 콘크리트 들뜸(S2G3~G4, 대구) | 내 용 | 재료분리(S2G4~G5, 대구) |

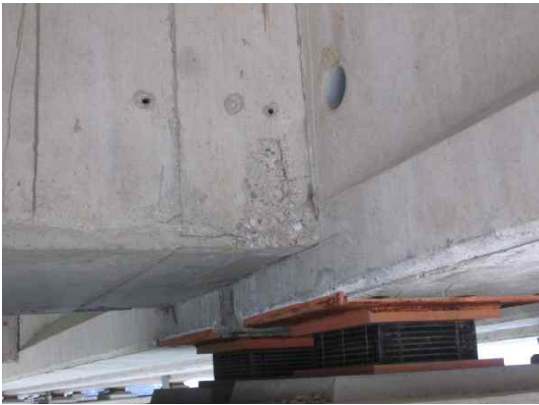
| 내 용 | 콘크리트 손상(S6G2~G3, 대구) | 내 용 | 재료분리(S5G3~G4, 부산) |

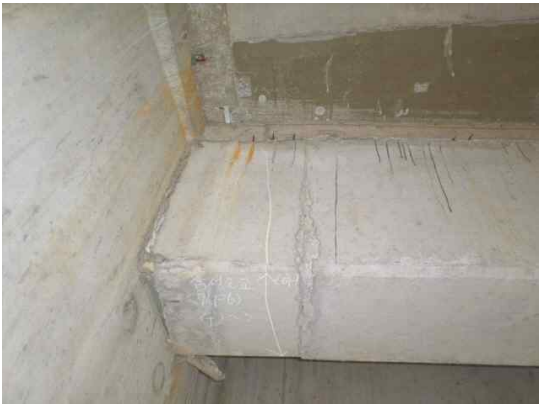
| 내 용 | 균열(0.2mm, S7G2~G3, 부산) | 내 용 | 콘크리트 들뜸(S7G1~G2, 부산) |

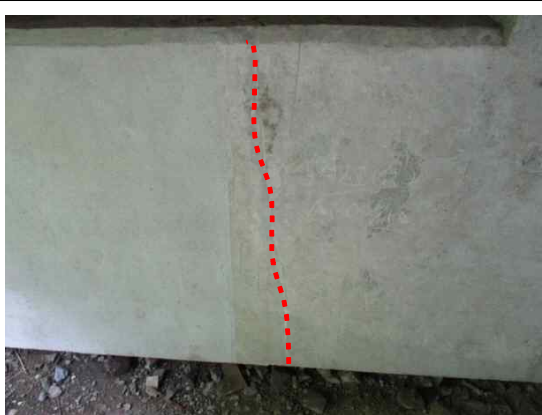
| 내 용 | 교대(A2) 전경 | 내 용 | 보수부 재균열(0.2mm, A2, 대구) |

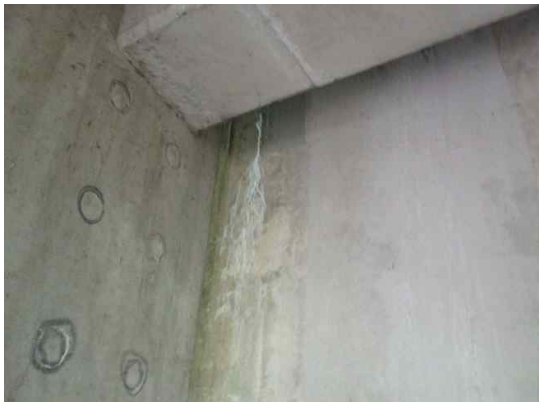
| 내 용 | 홍벽 백태(A1, 대구) | 내 용 | 벽체 균열(0.1mm, A1, 부산) |

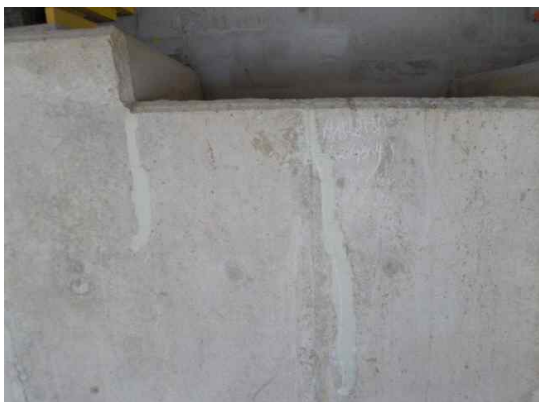
| 내 용 | 벽체 보수부 재균열(0.2mm, A2, 부산) | 내 용 | |

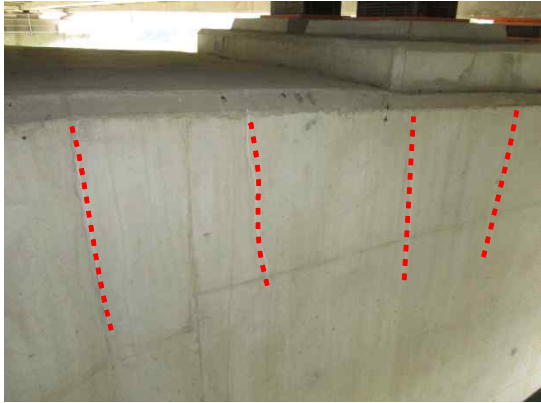
| 내 용 | 교각(P8) 전경 | 내 용 | 코핑부 균열(0.3mm, P2, 대구) |

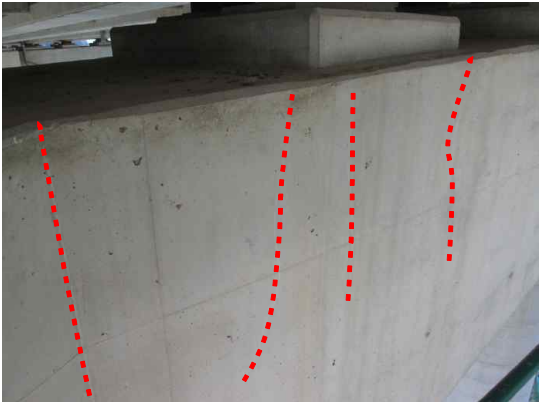
| 내 용 | 코핑부 균열(0.2mm, P5, 대구) | 내 용 | 코핑부 망상균열(P6, 대구) |

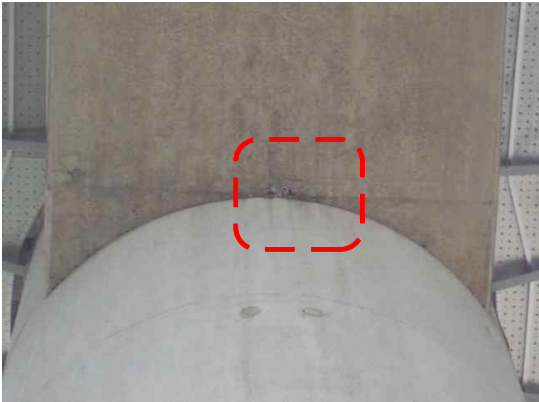
| 내 용 | 재료분리(P6, 대구) | 내 용 | 기둥부 균열(0.3mm, P7, 대구) |

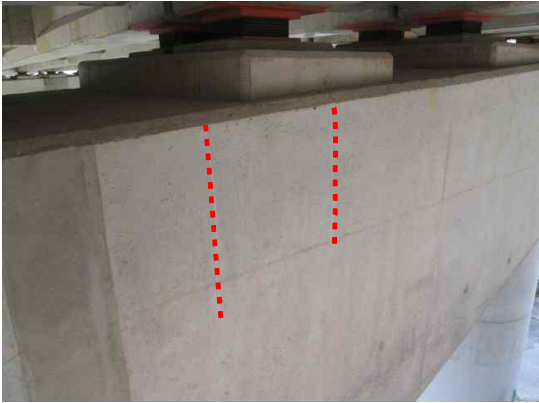
| 내 용 | 코핑부 균열(0.2mm, P8, 대구) | 내 용 | 코핑부 균열(0.2mm, P1, 대구) |

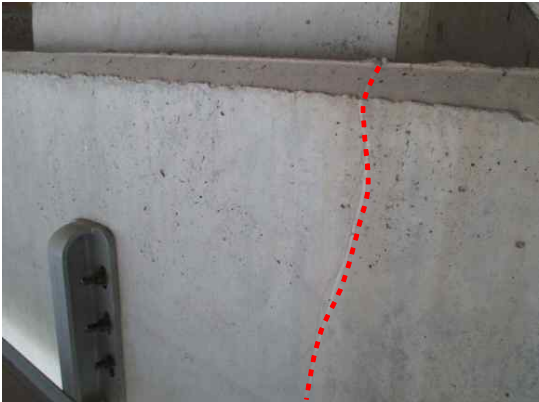
| 내 용 | 코핑부 균열(0.2mm, P3, 부산) | 내 용 | 코핑부 균열(0.2mm, P5, 부산) |

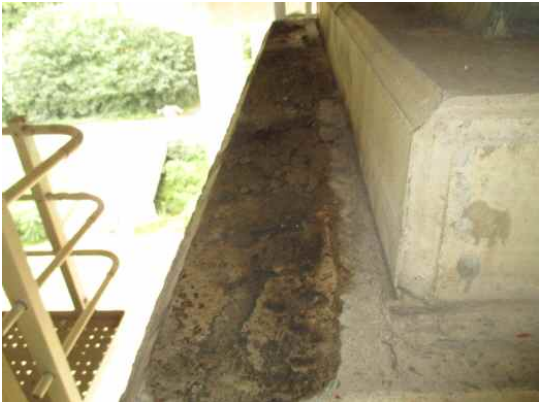
| 내 용 | 코핑부 콘크리트 박리(P6, 부산) | 내 용 | 코핑부 망상균열(0.3mm, P6, 부산) |

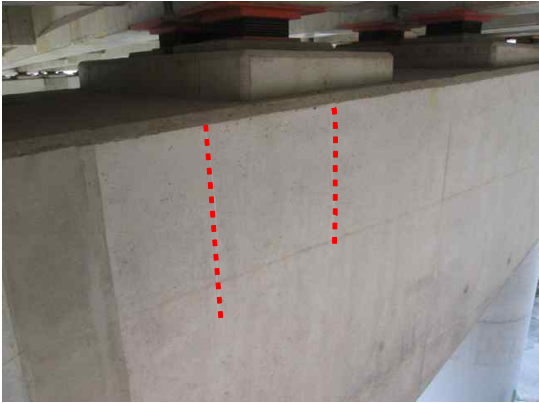
| 내 용 | 코핑부 균열(0.2mm, P8, 대구) | 내 용 | 코핑부 균열(0.2mm, P1, 대구) |

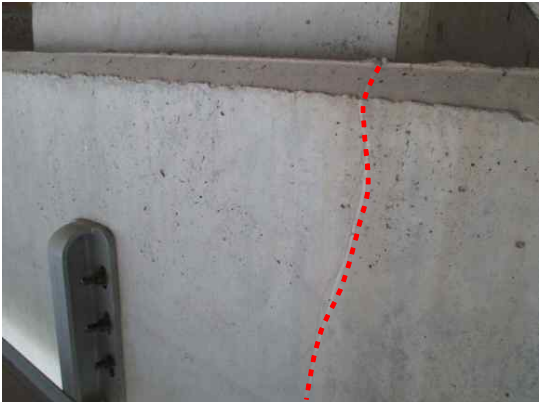
| 내 용 | 코핑부 균열(0.2mm, P3, 부산) | 내 용 | 코핑부 균열(0.2mm, P5, 부산) |

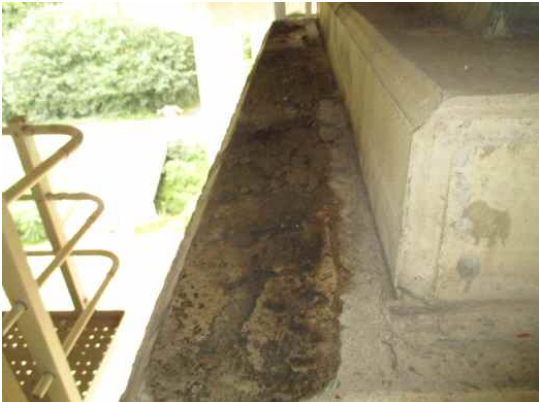
| 내 용 | 코핑부 콘크리트 박리(P6, 부산) | 내 용 | 코핑부 망상균열(0.3mm, P6, 부산) |

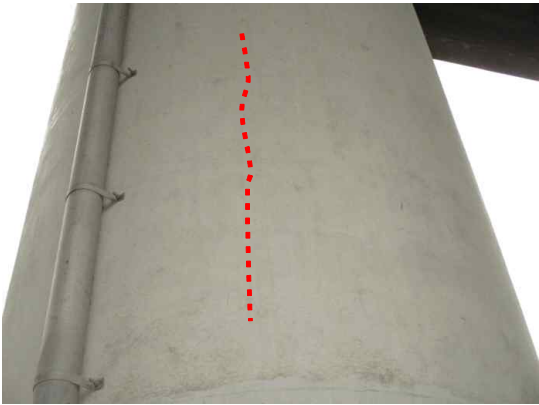
| 내 용 | 기둥부 균열(0.3mm, P7, 부산) | 내 용 | 기둥부 망상균열(P8, 부산) |

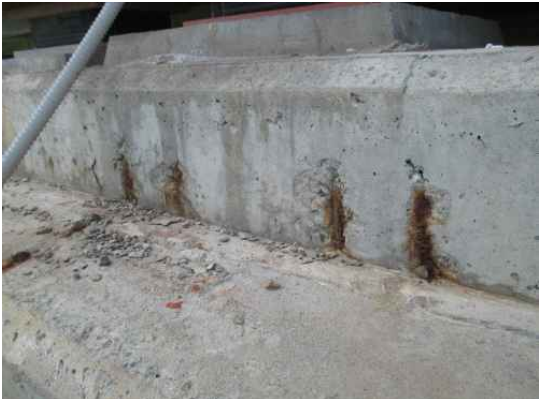
| 내 용 | 받침콘크리트 박락 및 철근노출 (P3SH10, 대구) | 내 용 | 받침콘크리트 균열(P6SH10, 대구) |

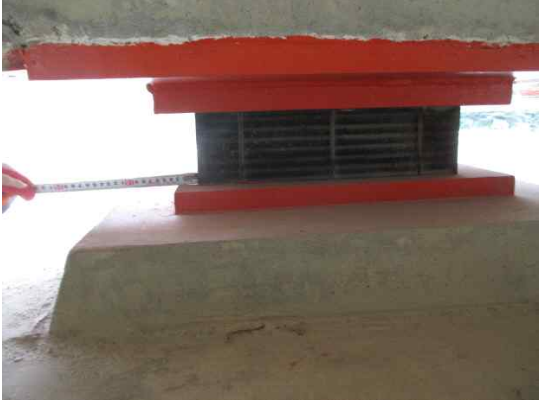
| 내 용 | 탄성받침 밀림(P6SH10, 대구) | 내 용 | 받침콘크리트 균열(P8SH3,대구) |

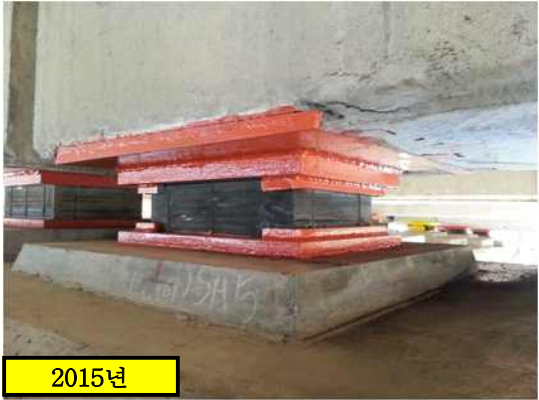
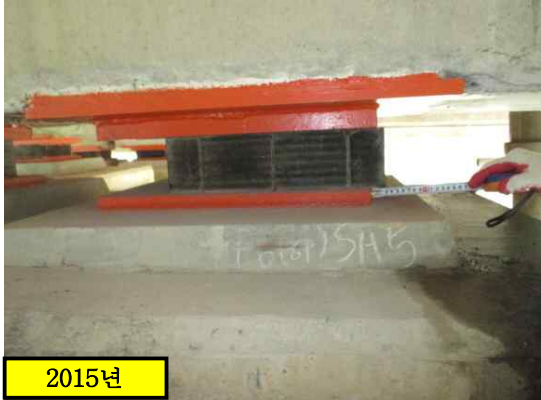
| 내 용 | 탄성받침 이탈 보수전(P6SH5, 부산) | 내 용 | 탄성받침 이탈 보수후(P6SH5, 부산) |

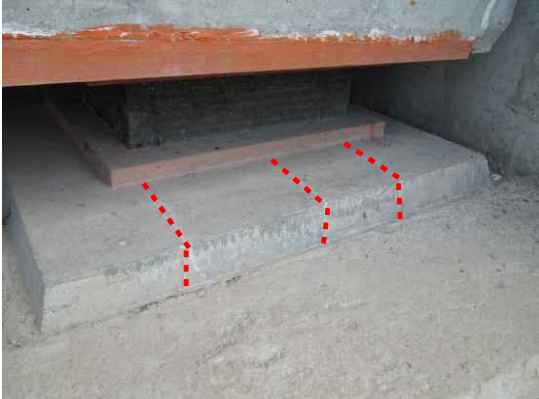
| 내 용 | 무수축물탈 균열(A1SH1, 부산) | 내 용 | 스토퍼 간섭(A2SH3, 부산) |

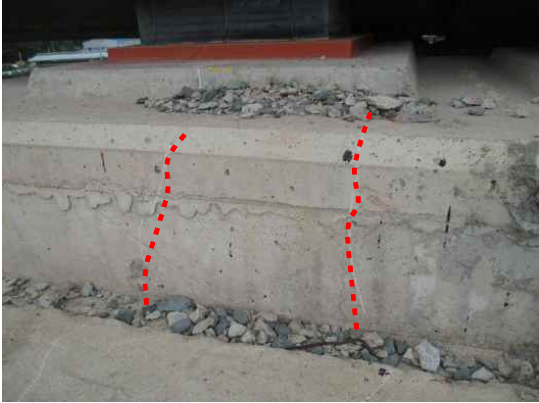
| 내 용 | 받침콘크리트 균열(P3SH1, 부산) | 내 용 | Plate 녹발생(P4SH7, 부산) |

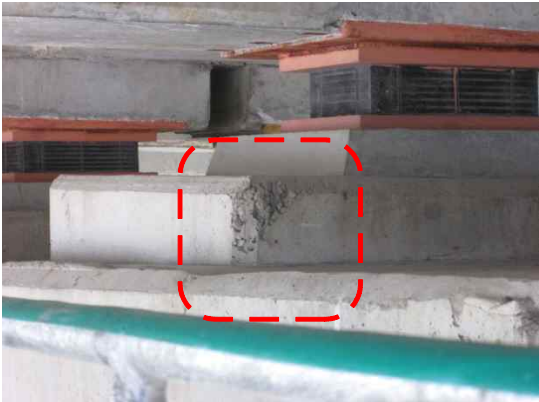
| 내 용 | 받침콘크리트 재료분리(P4SH9, 부산) | 내 용 | 탄성받침 밀림(P6SH9, 부산) |

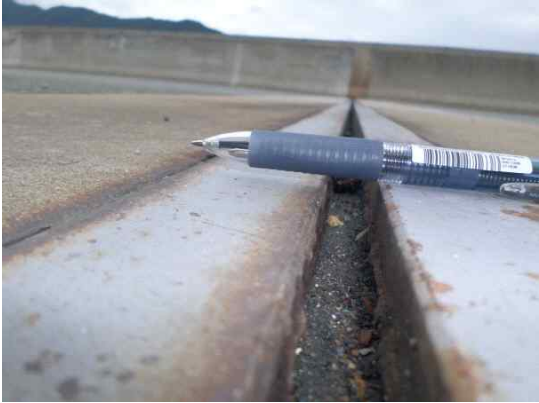
| 내 용 | 본체 단차(A2, 대구) | 내 용 | 후타재 균열(0.2mm, A2, 대구) |

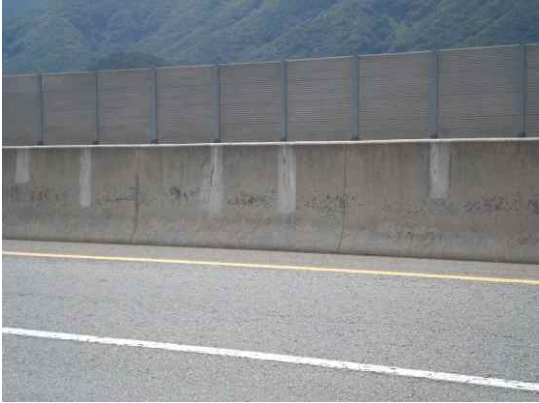
| 내 용 | 중분대 보수부 재균열(0.2mm, S1, 대구) | 내 용 | 방호벽 손상(S5, 대구) |

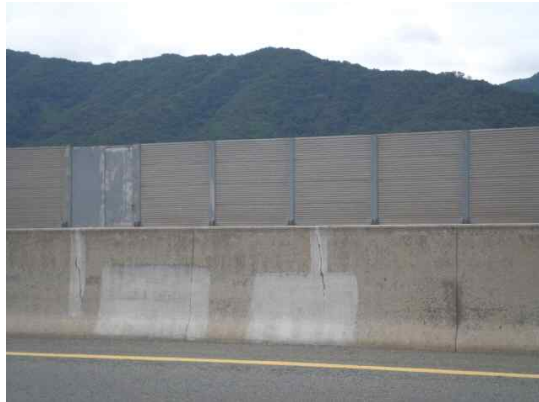
| 내 용 | 중분대 보수부 재균열(0.1mm, S7, 대구) | 내 용 | 방호벽 보수부 재균열(S9) |

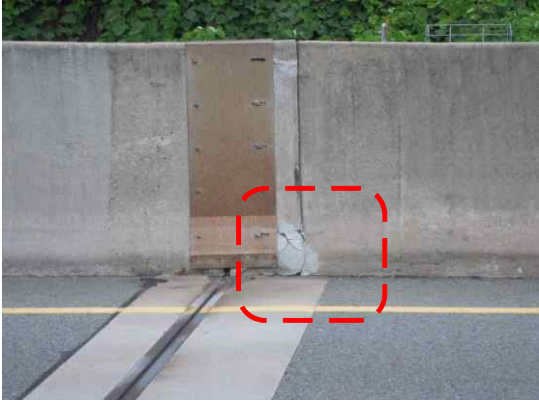
| 내 용 | 중분대 손상(S1, 부산) | 내 용 | 중분대 보수부 재균열(0.2mm, S6, 부산) |

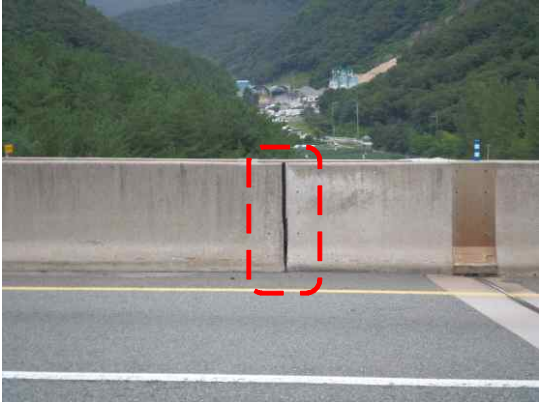
| 내 용 | 중분대 이격(S9, 부산) | 내 용 | 방호벽과 도로 연석 이격(S9, 대구) |

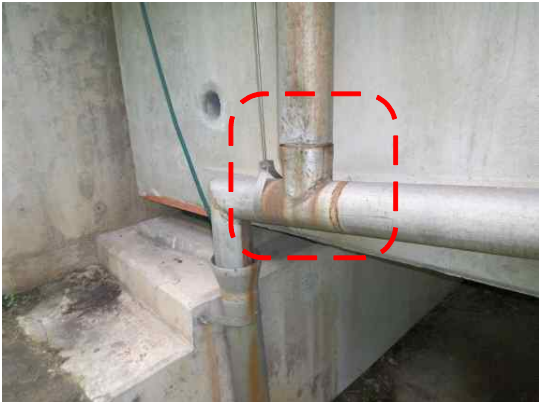
| 내 용 | 배수관 변형(S1, 대구) | 내 용 | 배수관 이음부 누수(S6, 대구) |

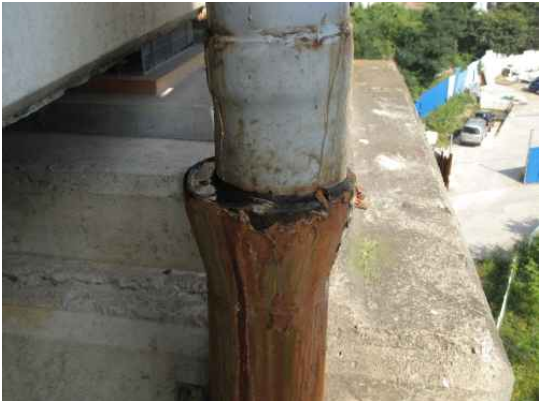
| 내 용 | 배수관 막힘에 의한 월류(S5, 대구) | 내 용 | 유도배수관 길이부족(S7, 부산) |

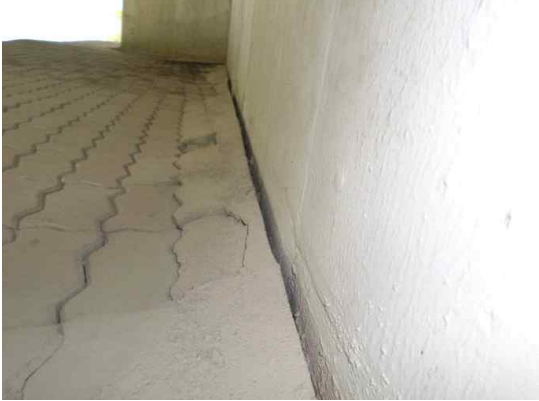
| 내 용 | 범면 이격 및 침하(A1, 대구) | 내 용 | 텔리네이트 손상(S3, 대구) |

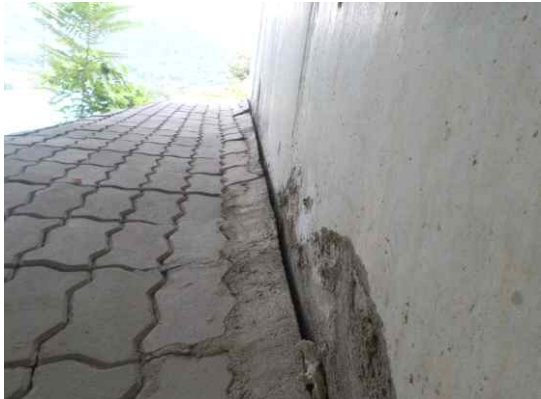
| 내 용 | 차수판 볼트 변형(A1, 대구) | 내 용 | 교대 범면 이격 및 침하(A2, 부산) |
