ID: 울산2교(대구)-교면포장 S1~3

| 용역명 | 2015년 하반기 시설물 안전점검용역(8구간 경밀점검) |
| 발주처 | 신대구부산업고속도로주식회사 |
| 용역사 | (주)오에프에이<br>OOO ENGINEERING CO., LTD |

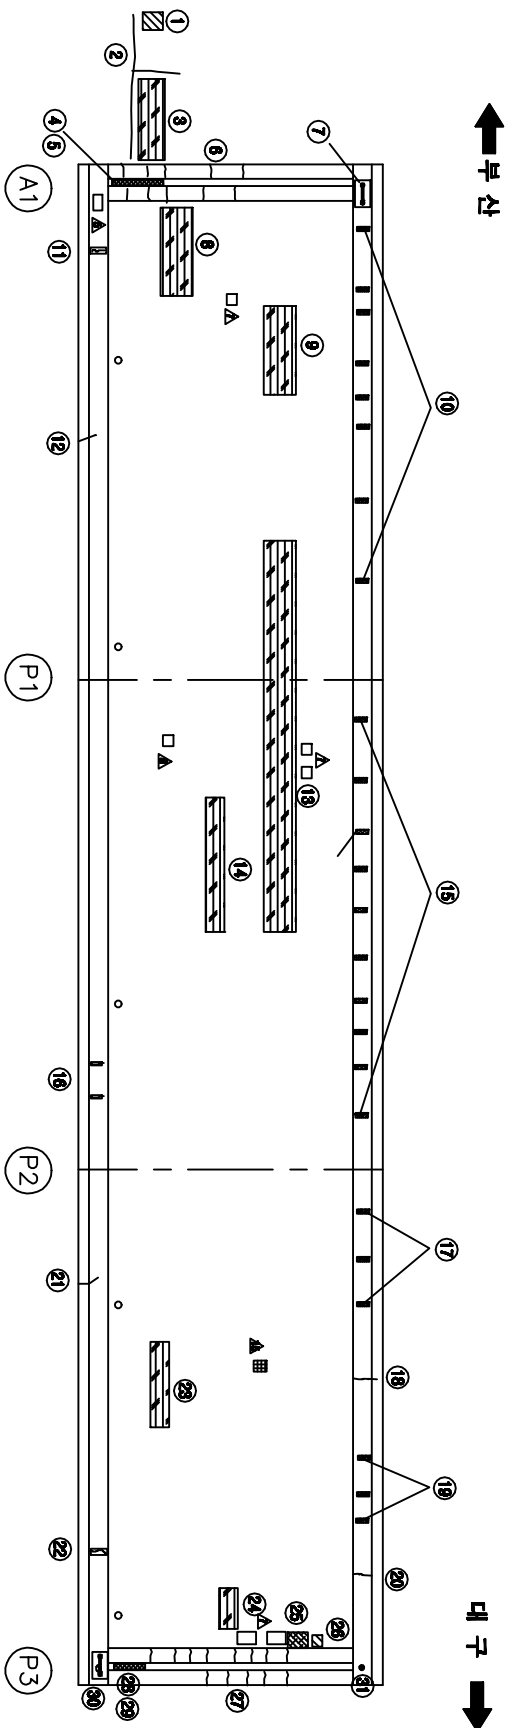
| 손상 현황 표 | | | | | | | | | | |
|---|---|---|---|---|---|---|---|---|---|---|
| 1 구 | | 콘크리트 손상 | | 0.1 | 1.0 | 0.10 | m | 1 | | 0.10 |
| 2 신 | | 아스팔트 균열 | | 13.0 | | 13.00 | m | 1 | | 13.00 |
| 3 신 | | 리플링 | | 0.5 | 8.0 | 4.00 | m | 1 | | 4.00 |
| 4 구 | | 보통 아스팔트 균열 | | 1.5 | | 1.50 | m | 1 | | 1.50 |
| 5 구 | | 보통 리플링 | | 0.5 | | 0.50 | m | 1 | | 0.50 |
| 6 구 | | 수리된 균열 | 0.3 | 0.4 | | 0.40 | m | 10 | | 4.00 |
| 7 구 | | 차수층 누트 박락 | | | | 1.00 | EA | 1 | | 1.00 |
| 8 신 | | 리플링 | | 1.0 | 5.0 | 5.00 | m | 1 | | 5.00 |
| 9 구 | | 리플링 | | 1.0 | 5.0 | 5.00 | m | 1 | | 5.00 |
| 10 구 | | 균열수리된 | | 0.2 | 1.0 | 0.20 | m | 8 | | 1.60 |
| 11 구 | | 균열수리된 | | 0.2 | 0.8 | 0.16 | m | 1 | | 0.16 |
| 12 구 | | 균열 | 0.1 | 0.5 | | 0.50 | m | 1 | | 0.50 |

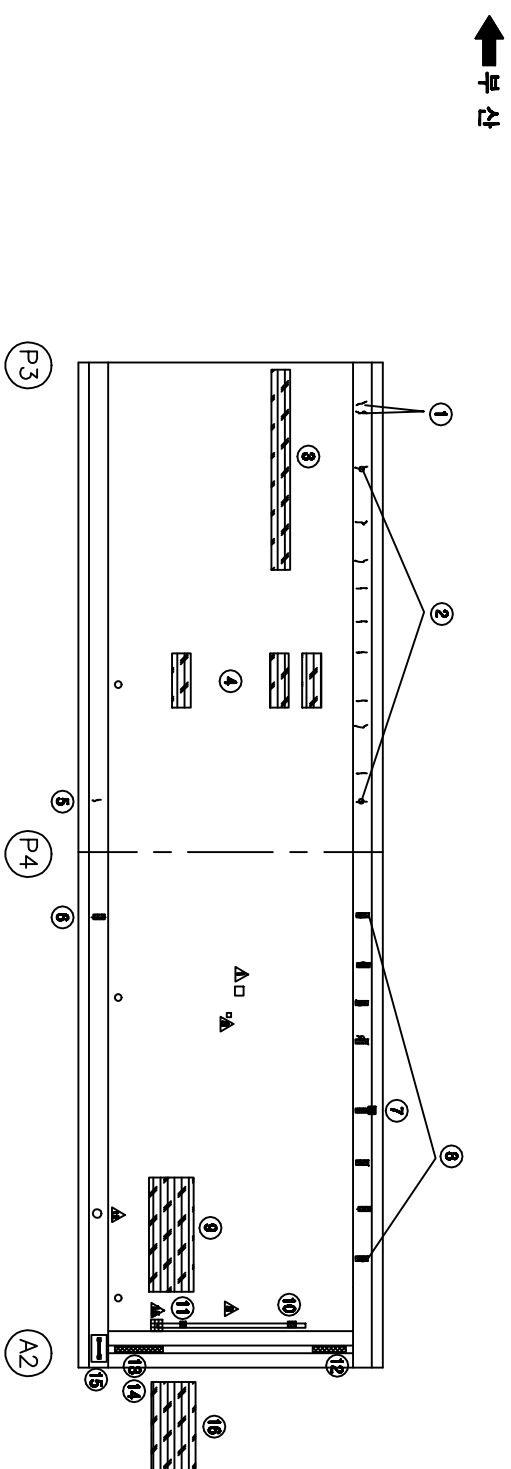
ID: 울산2교(대구)-교면포장 S4~5

| 순상원활표 | | | | | | | | | | | | |
|---|---|---|---|---|---|---|---|---|---|---|---|--|
| 1 | 구 | | 군열 | 0.1 | 0.3 | | 0.30 | m | 2 | | 0.50 | |
| 2 | 구 | | 군열부원단 | | 0.2 | 1.0 | 0.20 | m | 10 | | 2.00 | |
| 3 | 신 | | 리활성 | | 0.5 | 7.0 | 3.50 | m | 1 | | 3.50 | |
| 4 | 신 | | 리활성 | | 0.5 | 4.0 | 2.00 | m | 3 | | 6.00 | |
| 5 | 구 | | 군열 | 0.1 | 0.5 | | 0.50 | m | 1 | | 0.50 | |
| 6 | 구 | | 군열부원단 | | 0.1 | 0.5 | 0.05 | m | 1 | | 0.05 | |
| 7 | 신 | | 호크리트 순상 | | 0.2 | 0.4 | 0.08 | m | 1 | | 0.08 | |
| 8 | 구 | | 군열부원단 | | 0.2 | 1.0 | 0.20 | m | 8 | | 1.50 | |
| 9 | 구 | | 리활성 | | 2.0 | 7.0 | 14.00 | m | 1 | | 14.00 | |
| 10 | 구 | | 활성 | | 0.3 | 0.3 | 0.09 | m | 1 | | 0.09 | |
| 11 | 구 | | 활성 | | 0.2 | 0.3 | 0.06 | m | 1 | | 0.06 | |
| 12 | 구 | | 군열이활성화역 | | 1.0 | | 1.00 | m | 1 | | 1.00 | |

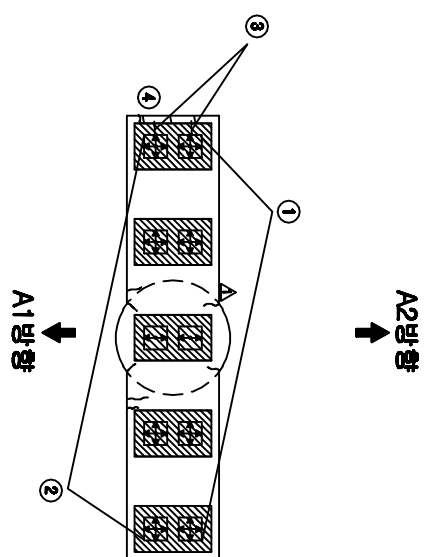
10:홍산2교(부산)-교각 P1

⑦ \*점검 사다리 불상
