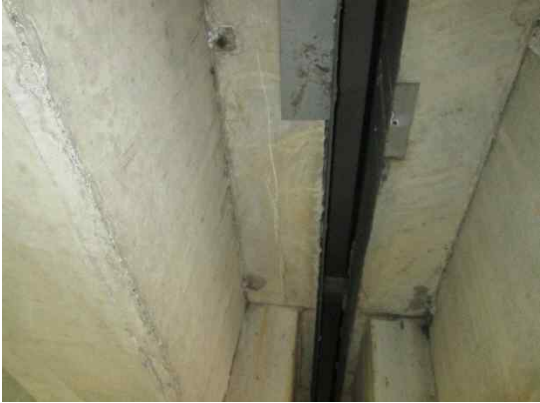
| 내 용 | 균열(0.3mm, S3, 대구) | 내 용 | 균열(0.1mm, S9, 대구) |

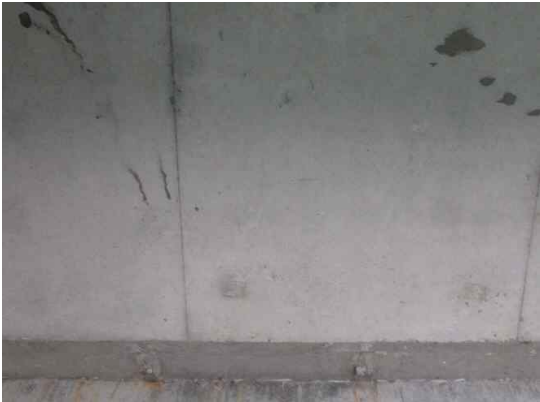
| 내 용 | 균열(0.2mm, S9, 대구) | 내 용 | 균열(0.2mm, S2, 부산) |

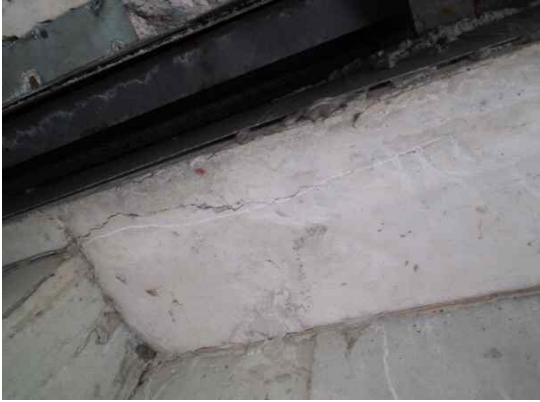
| 내 용 | 균열(0.3mm, S3, 부산) | 내 용 | 균열(0.2mm, S6, 부산) |

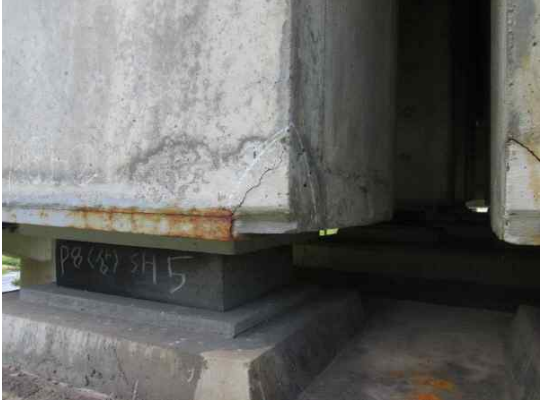
| 내 용 | Plate 매립부 콘크리트 손상(S8G5, 대구) | 내 용 | Plate 매립부 콘크리트 손상(S9G5, 대구) |

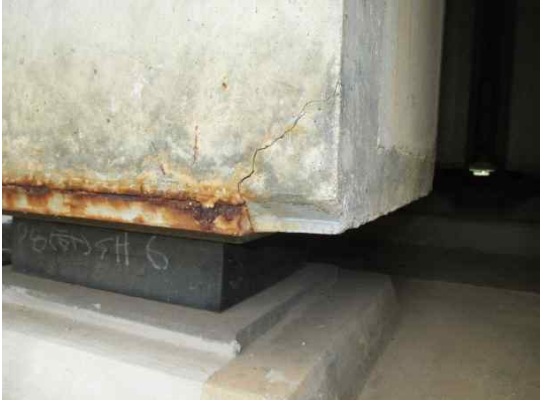
| 내 용 | Plate 매립부 콘크리트 손상(S9G1, 부산) | | |

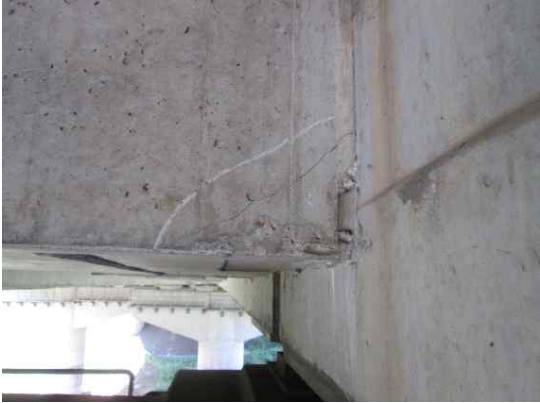
| 내 용 | 콘크리트 들뜸(S7G2~G3, 대구) | 내 용 | 콘크리트 들뜸(S8G4~G5, 대구) |

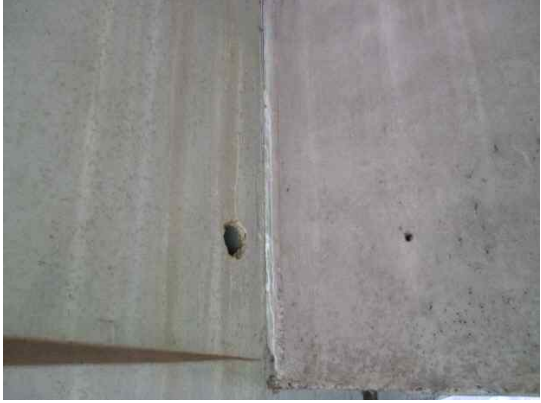
| 내 용 | 콘크리트 들뜸(S8G3~G4, 부산) | 내 용 | 백태(S8G3~G4, 부산) |

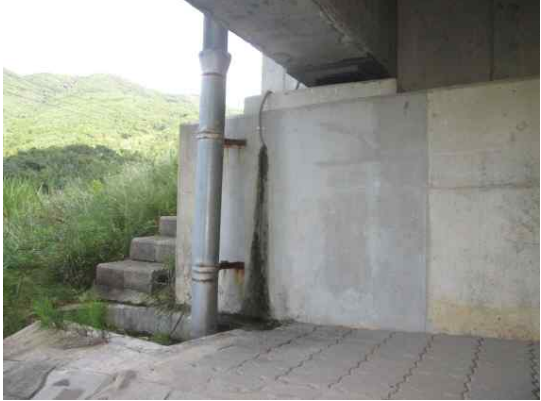
| 내 용 | 교대(A2) 전경 | 내 용 | 누수흔적(A1, 대구) |

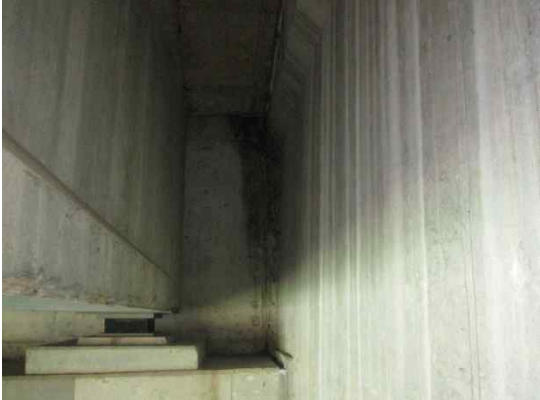
| 내 용 | 누수흔적(A1, 대구) | 내 용 | 벽체 균열(0.1mm, A2, 부산) |

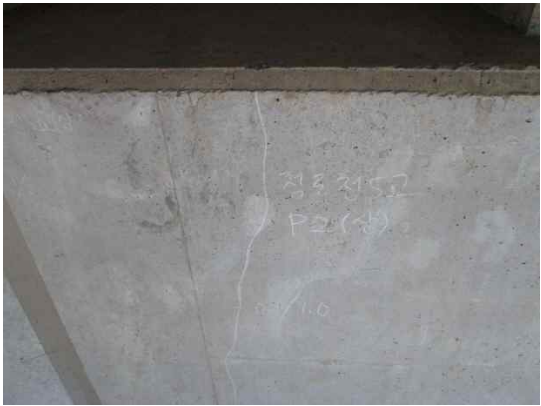
| 내 용 | 교각(P1) 전경 | 내 용 | 코핑부 균열(0.1mm, P2, 대구) |

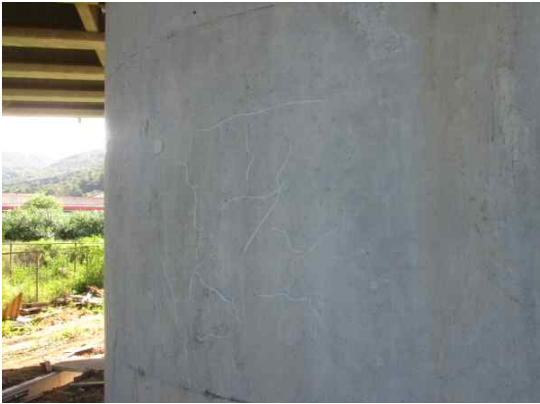
| 내 용 | 기둥부 망상균열(P3, 대구) | 내 용 | 가동부 균열(0.1mm, P4, 대구) |

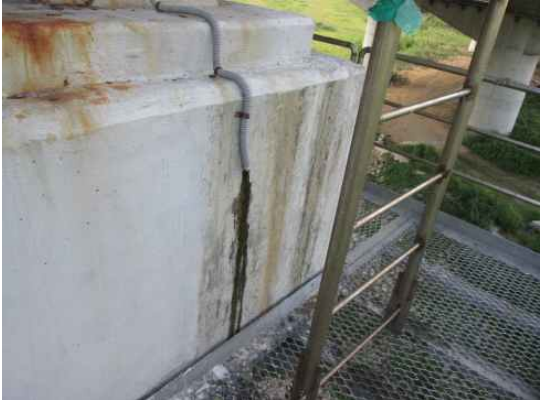
| 내 용 | 코핑부 누수흔적(P6, 대구) | 내 용 | 코핑부 균열(0.2mm, P8, 대구) |

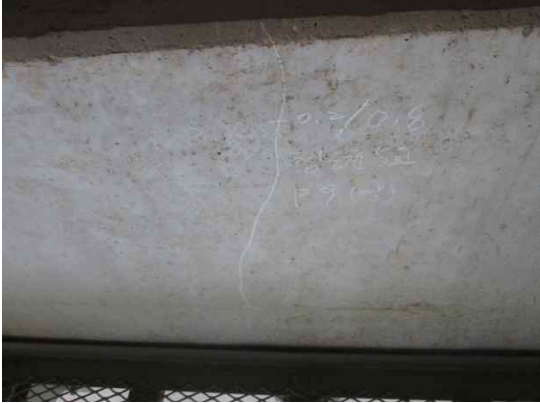
| 내 용 | 코핑부 균열(0.2mm, P9, 대구) | 내 용 | 기둥부 균열(0.1mm, P1, 부산) |

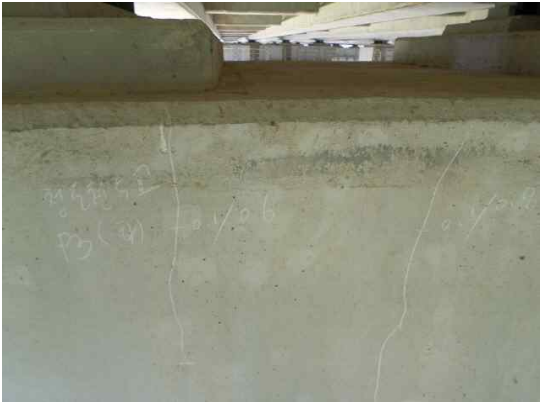
| 내 용 | 코핑부 균열(0.1mm, P3, 부산) | 내 용 | 코핑부 균열(0.1mm, P4, 부산) |

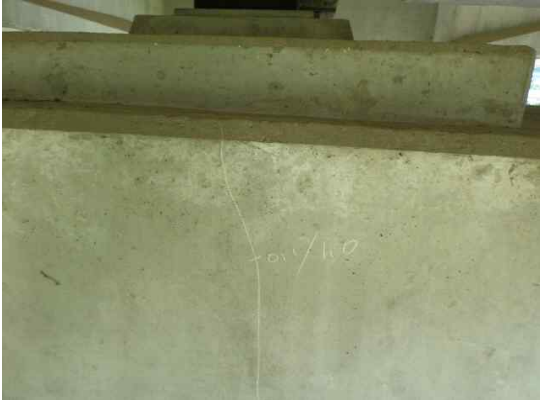
| 내 용 | 코핑부 균열(0.1mm, P7, 부산) | 내 용 | 코핑부 콘크리트 손상(P9, 부산) |

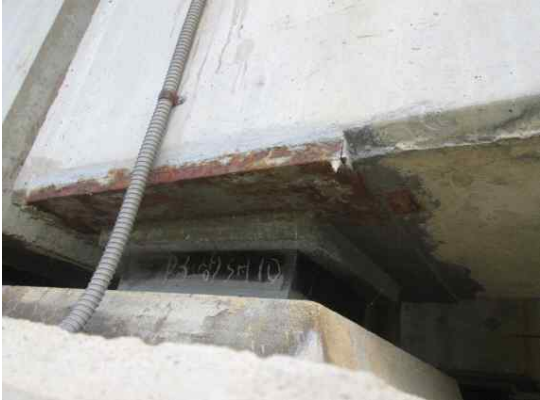
| 내 용 | Plate 녹발생(P4SH10, 대구) | 내 용 | 받침콘크리트 균열(P3SH5, 대구) |

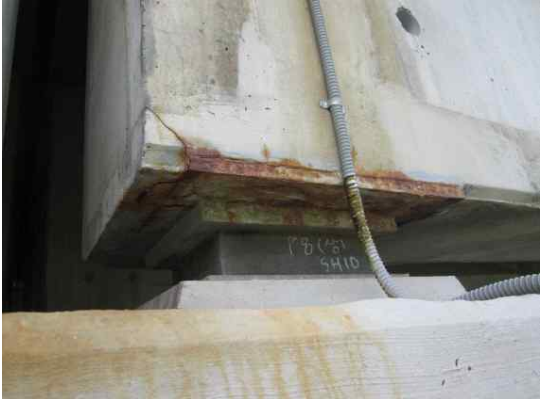
| 내 용 | Plate 녹발생(P8SH10, 대구) | 내 용 | 무수축물탈 균열(P8SH6, 대구) |

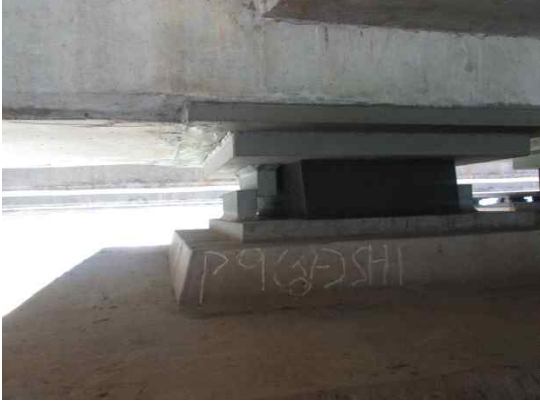
| 내 용 | 스토퍼 간섭(P9SH1, 대구) | 내 용 | 받침콘크리트 균열(A2SH1, 부산) |

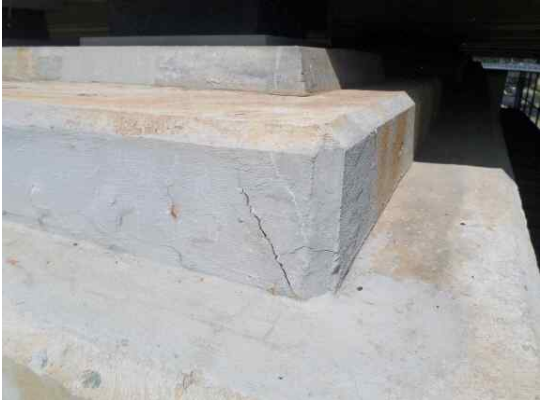
| 내 용 | 받침콘크리트 손상(P3SH1, 부산) | 내 용 | 받침콘크리트 철근노출(P3SH6, 부산) |

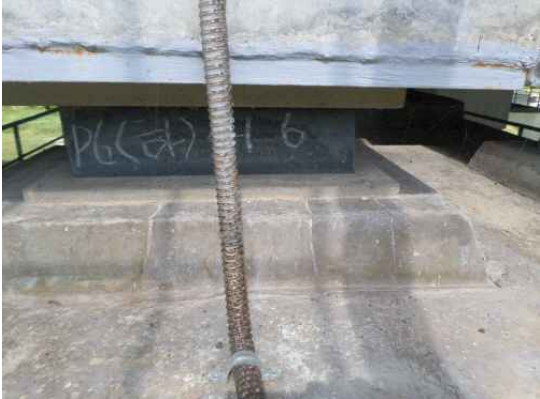
| 내 용 | 무수축물탈균열(P6SH6, 부산) | 내 용 | Plate 녹발생(P8SH6, 부산) |

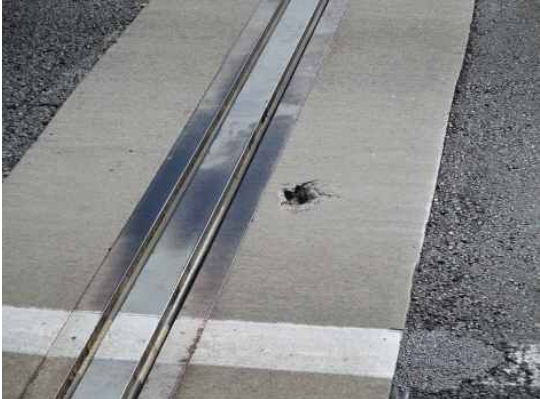
| 내 용 | 후타재 손상(P3, 대구) | 내 용 | 후타재 균열(0.1mm, P6, 대구) |

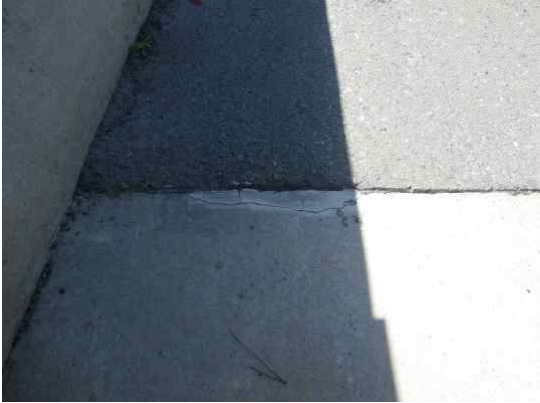
| 내 용 | 후타재 손상(A2, 부산) | 내 용 | 후타재 접속부 이격(A2, 부산) |

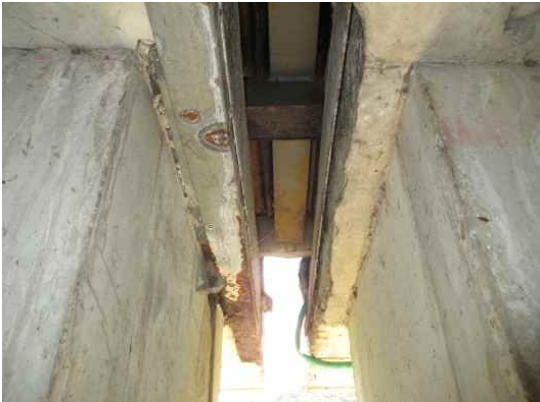
| 내 용 | 하부 녹발생(P3, 부산) | 내 용 | 본체 이물질퇴적 및 녹발생(P8, 부산) |

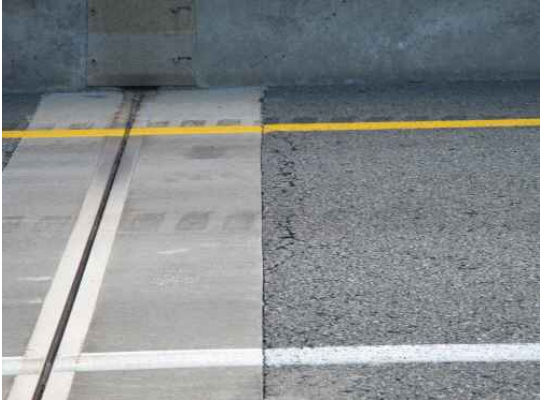
| 내 용 | 아스콘 손상(S10, 대구) | 내 용 | 라벨링(S5, 대구) |

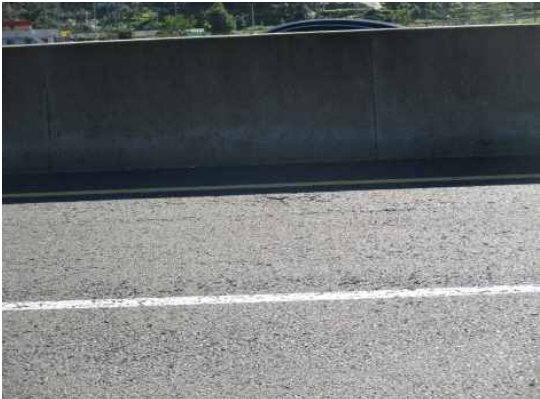
| 내 용 | 라벨링(S6, 대구) | 내 용 | 라벨링(S1, 부산) |

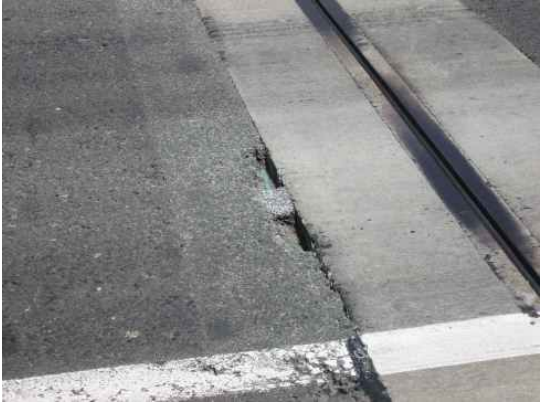
| 내 용 | 패임(S1, 부산) | 내 용 | 라벨링(S3, 부산) |

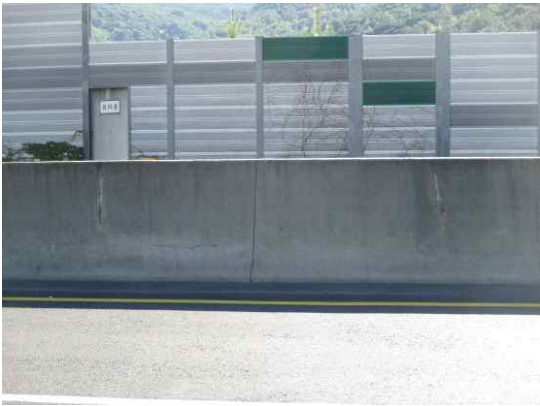
| 내 용 | 중분대 균열부 백태(S1, 대구) | 내 용 | 방호벽 균열부 백태(S6, 대구) |

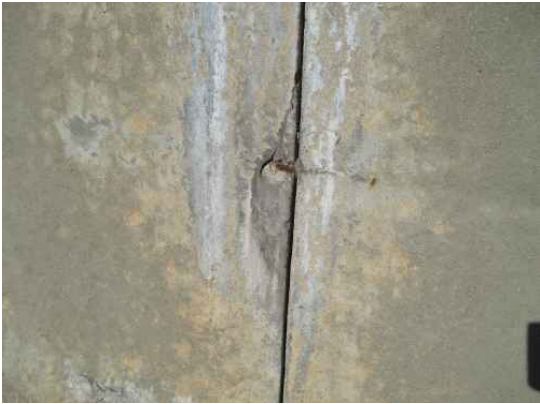
| 내 용 | 방호벽 손상 및 철근노출(S6, 대구) | 내 용 | 중분대 균열(0.2mm, S9, 대구) |

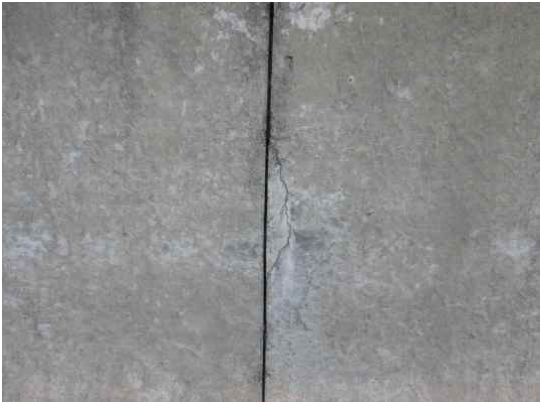
| 내 용 | 방호벽 손상(S2, 부산) | 내 용 | 중분대 균열부 백태(S4, 부산) |

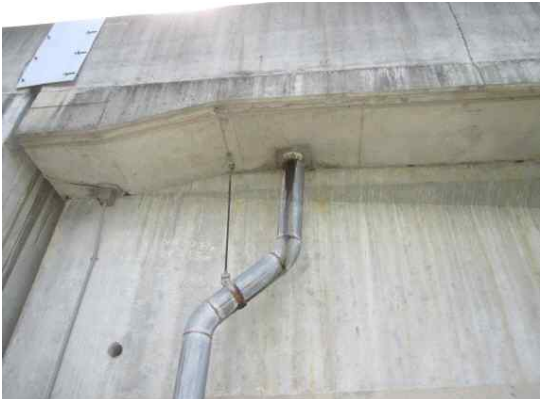
| 내 용 | 배수관 연결부 누수(S1, 대구) | 내 용 | |
