10:영남천교(대구)-교면포장 S1~2

| 용역명 | 2015년 하반기 시설물 안전점검용역(8구간 경밀점검) |
| 발주처 | 신대구부산고속도로주식회사 |
| 용역사 | (주)대원엔지니어링<br>000 00000 00, Ltd |

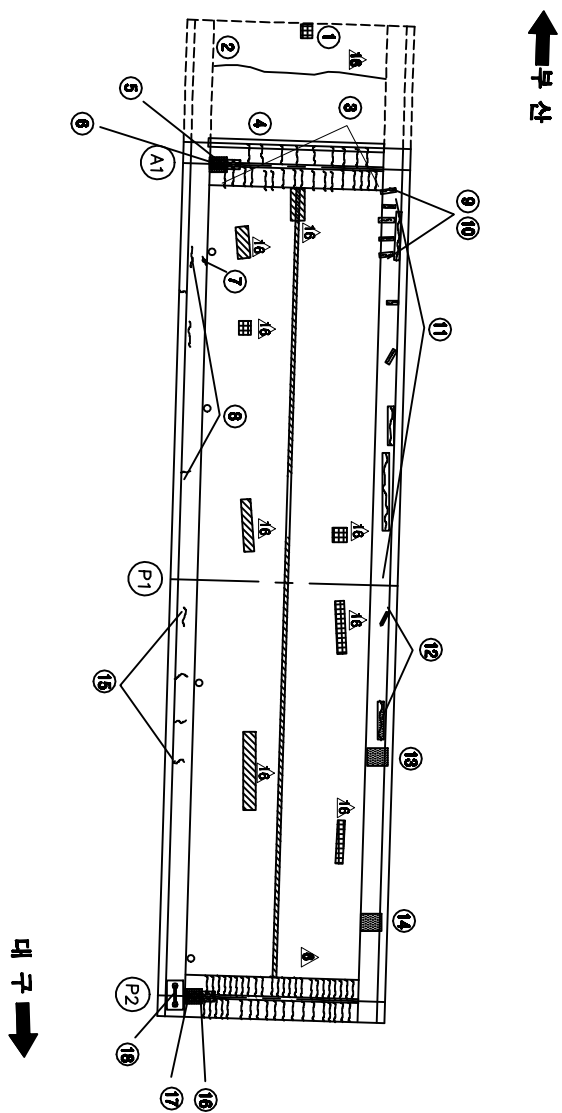
| 손상 현황 표 | | | | | | | | | | |
|---|---|---|---|---|---|---|---|---|---|--|
| 1 | 신 | 아스팔트 손상 | 0.5 | 0.5 | 0.25 | m <sup>2</sup> | | 1 | 0.25 | |
| 2 | 구 | 아스팔트 균열 | | 1.0 | | 1.00 | m | 1 | 1.00 | |
| 3 | 구 | 구덩이 균열 | 0.2 | 11.3 | | 11.30 | m | 1 | 11.30 | |
| 4 | 구 | 구덩이 균열도로 아레일 단차 | | 5.0 | | 5.00 | m | 1 | 5.00 | |
| 6 | 신 | 구덩이 균열 | | 0.1 | 0.4 | 0.04 | m <sup>2</sup> | 2 | 0.08 | |
| 11 | 구 | 구덩이 균열 | 0.2 | 6.0 | | 1.20 | m <sup>2</sup> | 1 | 1.20 | |
| 12 | 구 | 구덩이 균열 | 0.2 | 1.5 | | 0.30 | m <sup>2</sup> | 1 | 0.30 | |

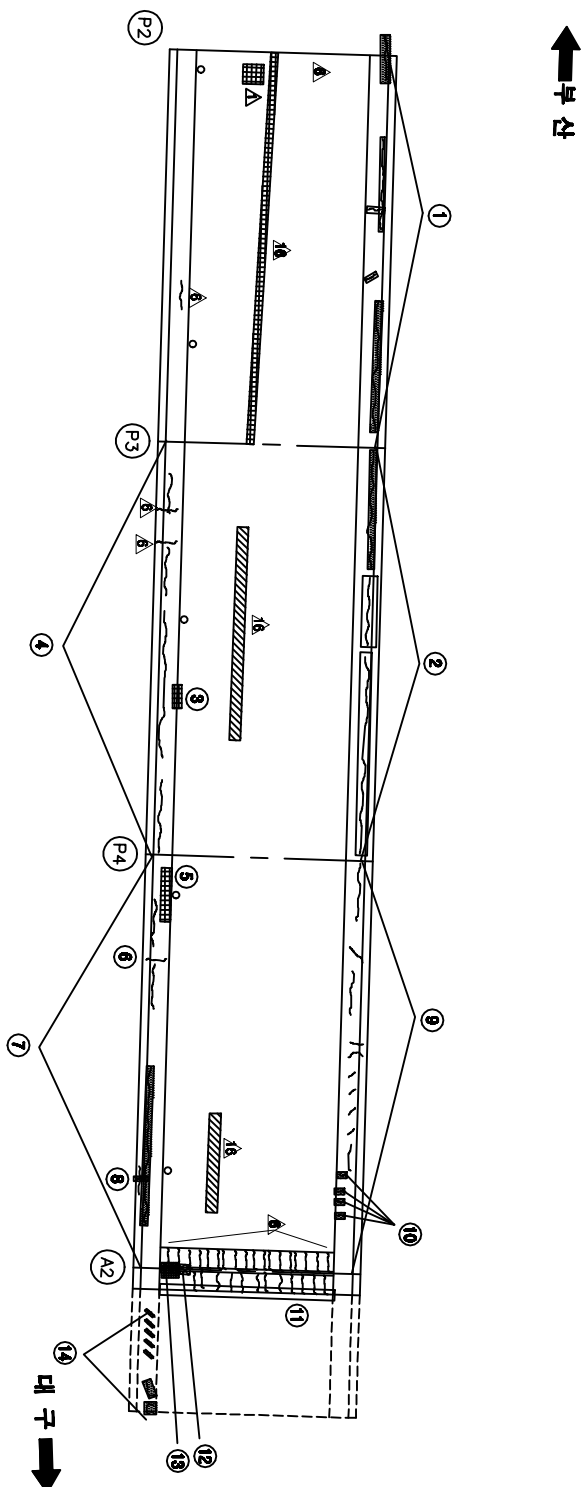
## ID:영남천교(대구)-교면포장 S3~5

| 번호<br>구(N)<br>구(P) | 승선내용 | 쪽 | 승선현황 | | | | | 승선<br>상태 | 승선<br>수량 | 비고 |
|---|---|---|---|---|---|---|---|---|---|---|
| 1 구 | 교량부 백회 | | 0.2 | 12.0 | 2.40 | m | 1 | | 2.40 | |
| 2 구 | 교량부 백회 | | 0.2 | 28.0 | 5.60 | m | 1 | | 5.60 | |
| 3 구 | 콘크리트 승선 | | 0.1 | 0.7 | 0.07 | m | 1 | | 0.07 | |
| 4 구 | 교량 | 0.2 | 30.0 | | 30.00 | m | 1 | | 30.00 | |
| 11 구 | 수요도로 교차도로 이격 및 단차 | | 5.0 | | 5.00 | m | 1 | | 5.00 | |
| 12 구 | 단차 이격도로역 | | 2.0 | | 2.00 | m | 1 | | 2.00 | |
| 14 구 | 교량부 백회 | | 0.2 | 3.8 | 0.76 | m | 1 | | 0.76 | |

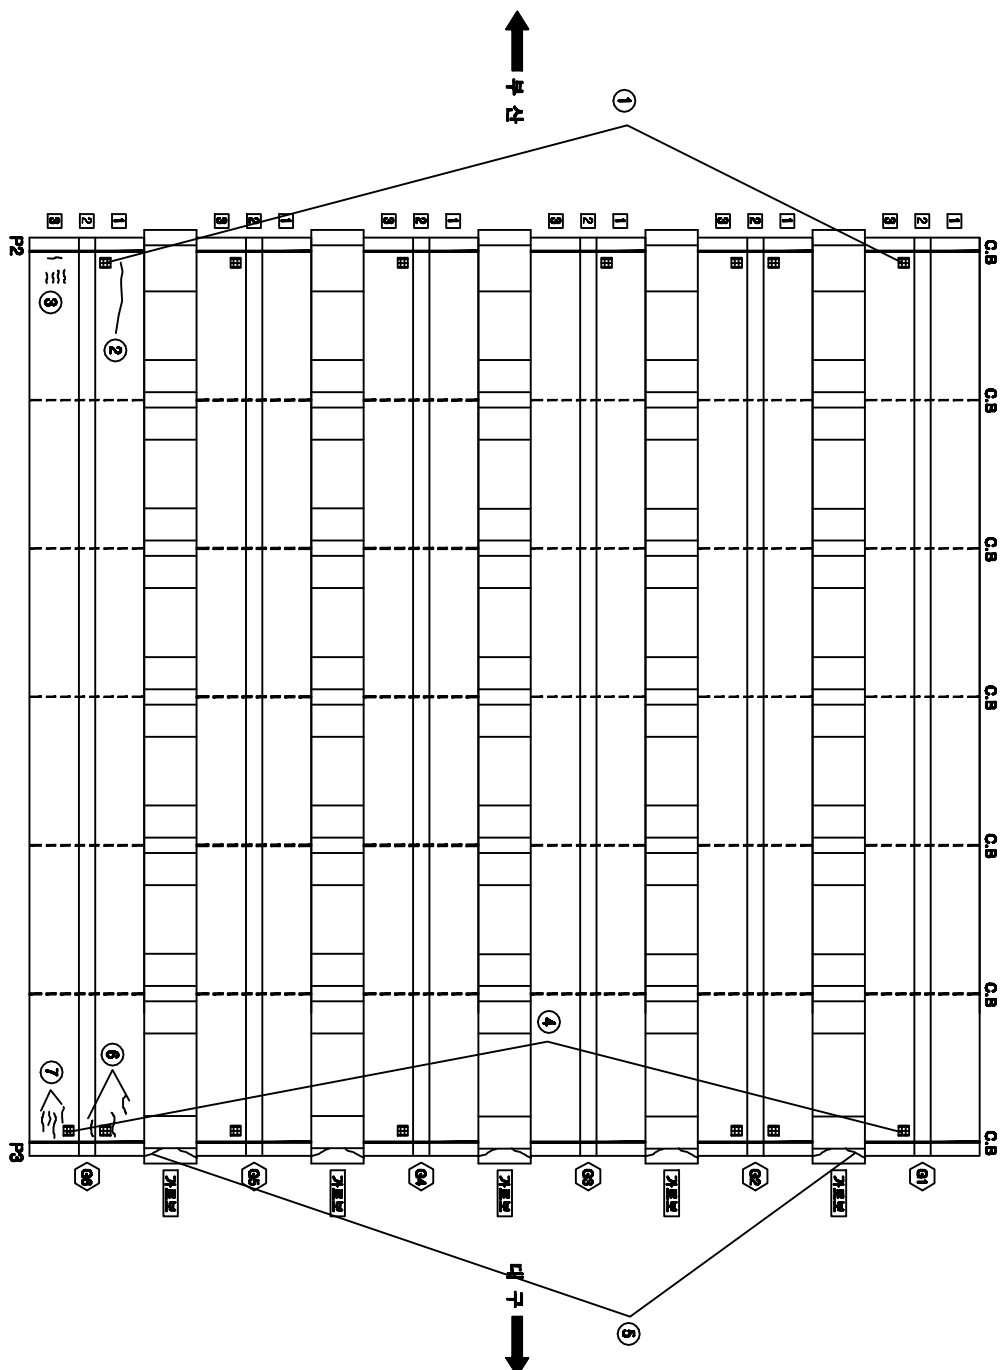
## 10:영남천교(대구)-거터 33

| 번호<br>구(부) | 순상내용 | 폭 | 순상원황 | | | 계측<br>상태 | 순상<br>분량 | 비고 |
|---|---|---|---|---|---|---|---|---|
| 1 구 | 콘크리트 순상 | 0.1 | 0.1 | 0.01 | m <sup>2</sup> | 7 | 0.07 | |
| 2 구 | 균열 | 0.1 | 1.6 | | m | 1 | 1.60 | |
| 3 구 | 균열 | 0.1 | 1.3 | | m | 1 | 1.30 | |
| 5 구 | 균열 | 0.3 | 0.3 | | m | 10 | 3.00 | |
| 7 신 | 균열 | 0.1 | 1.2 | | m | 1 | 1.20 | |

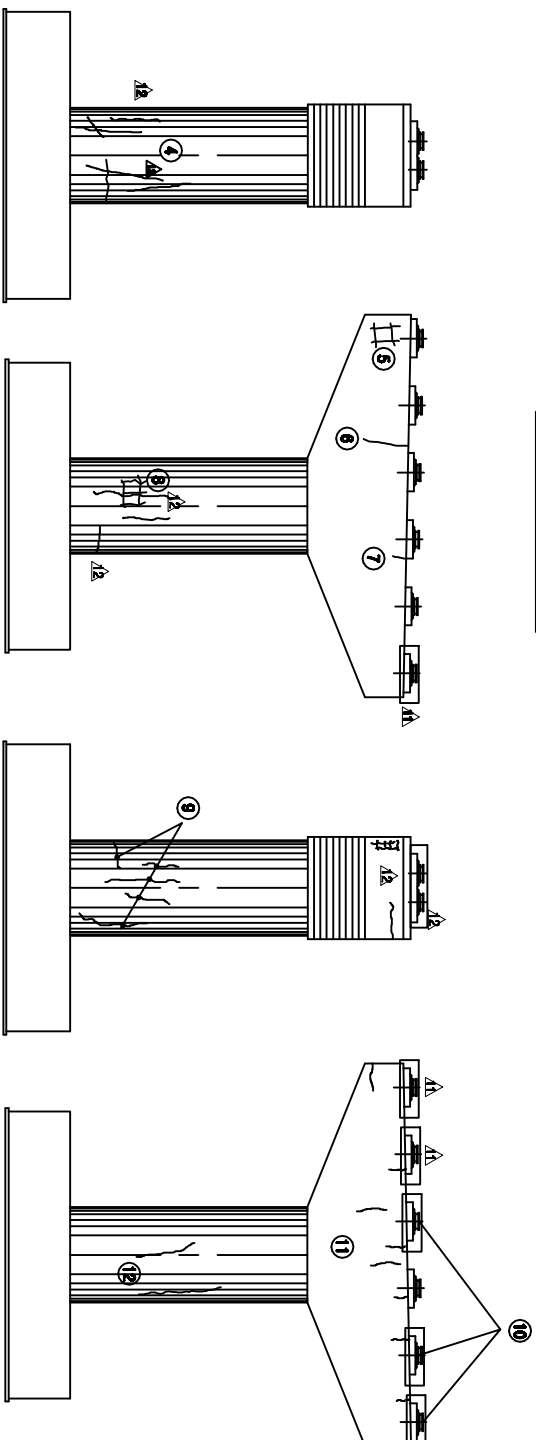
10:영남천교(대구)-교각 P1

⑬ \*점검통로 난간 변경  
⑭ \*점검로 시건장치 망설

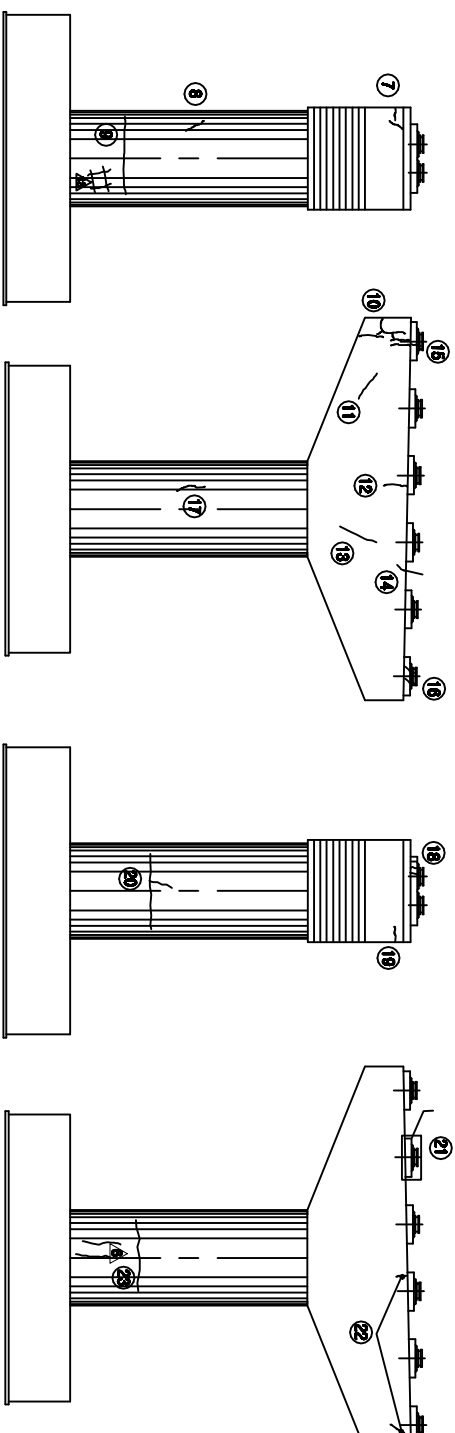
## ID:영남천교(대구)-교각 P2

②4 \* 차수판 앵커 철량(1EA)

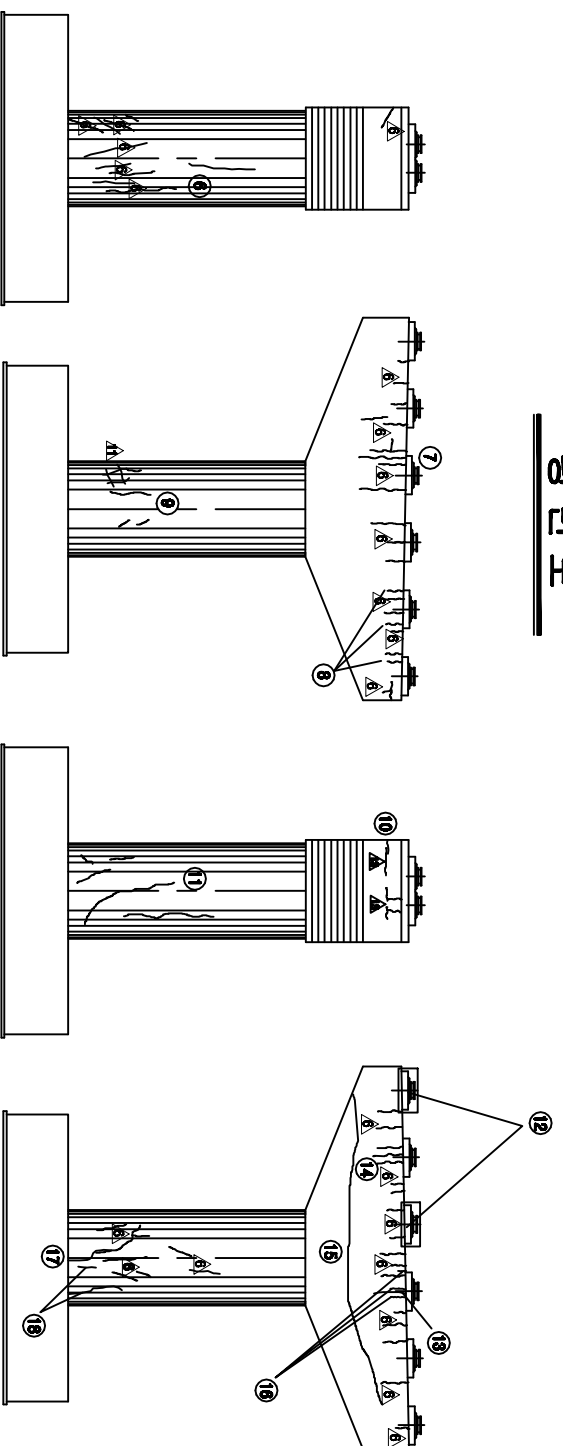
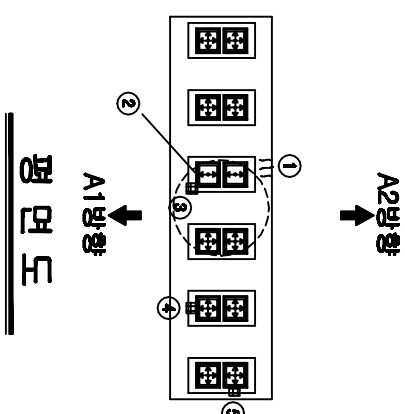
## ID:영남천교(대구)-교각 P3

| 번호 | 식(N)<br>구(P) | 순상내용 | 순상현황 | | | | | 월별<br>상타 | 순상<br>량 | 비고 |
|---|---|---|---|---|---|---|---|---|---|---|
| 1 | 구 | 근원 | 0.2 | 0.3 | | 0.30 | m | 3 | 0.90 | |
| 2 | 구 | Phase 1<br>Phase 1 | | | | 1.00 | EA | 1 | 1.00 | |
| 6 | 구 | 근원 | 0.1 | 1.5 | | 1.50 | m | 1 | 1.50 | |
| 11 | 구 | 근원 | 0.1 | 8.0 | | 8.00 | m | 1 | 8.00 | |
| 12 | 구 | Phase 5<br>Phase 5 | 0.1 | 0.1 | | 0.10 | m | 2 | 0.20 | |

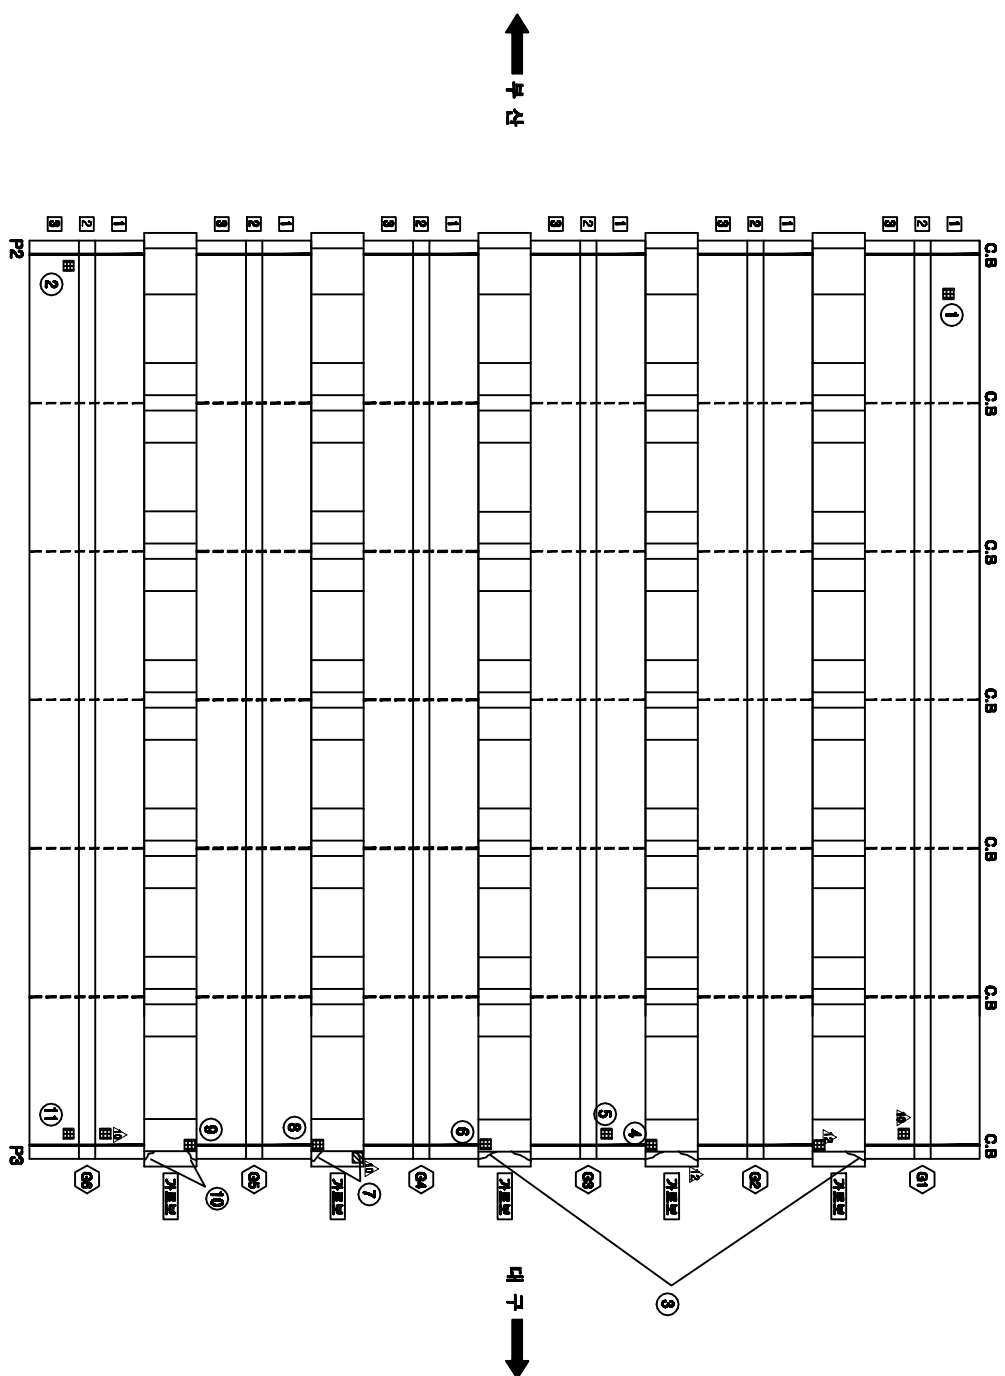
## 10:영남천교(부산)-거터 33

| 번호<br>구(P) | 손상 내용 | 폭 | 손상현황 | | | | 정확<br>상태 | 손상<br>분량 | 비고 |
|---|---|---|---|---|---|---|---|---|---|
| 1 구 | 콘크리트 손상 | | 0.1 | 0.1 | 0.01 | m | 1 | | 0.01 |
| 3 구 | 균열 | 0.3 | 0.3 | | 0.30 | m | 4 | | 1.20 |
| 7 신 | 균열 | 0.2 | 0.4 | | 0.40 | m | 2 | | 0.30 |
| 10 신 | 균열 | 0.2 | 0.4 | | 0.40 | m | 2 | | 0.30 |
| 11 구 | 콘크리트 손상 | | 0.1 | 0.1 | 0.01 | m | 1 | | 0.01 |
