10:밀양IC1교(본선)-교면포장 S1~3

| 용역명 | 2015년 하반기 시설물 안전점검용역(8구간 경밀점검) |
| 발주처 | 신대구부신고속도로주식회사 |

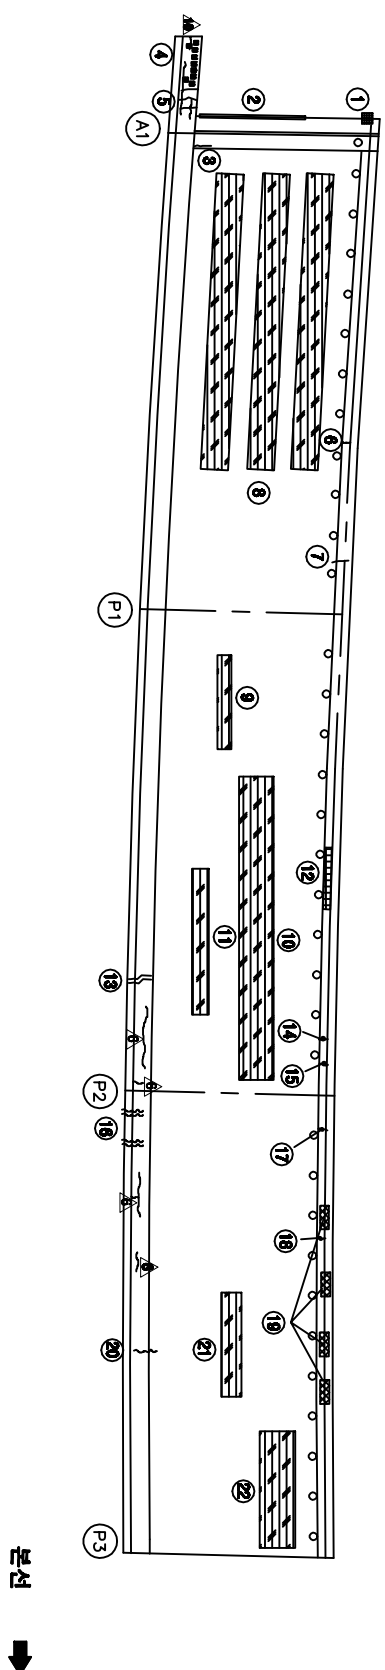
| 손상 현황 발표 | | | | | | | | | | |
|---|---|---|---|---|---|---|---|---|---|---|
| 1 | 구 | | 콘크리트 박리 | 0.2 | 0.4 | 0.08 | m <sup>2</sup> | 1 | | 0.08 |
| 2 | 구 | | 무단횡행 속도도 단차 | | 3.0 | | m | 1 | | 3.00 |
| 3 | 신 | | 무단횡행 단차 | 0.3 | 0.2 | | m | 1 | | 0.20 |
| 4 | 신 | | 벽면 | 0.1 | 3.0 | 0.30 | m <sup>2</sup> | 1 | | 0.30 |
| 5 | 신 | | 균열 | 0.1 | 1.2 | | m | 3 | | 3.60 |
| 8 | 구 | | 라멘형 | 2.0 | 20.0 | 40.00 | m <sup>2</sup> | 3 | | 120.00 |
| 12 | 구 | | 콘크리트 손상 | 0.1 | 12.0 | 1.20 | m <sup>2</sup> | 1 | | 1.20 |

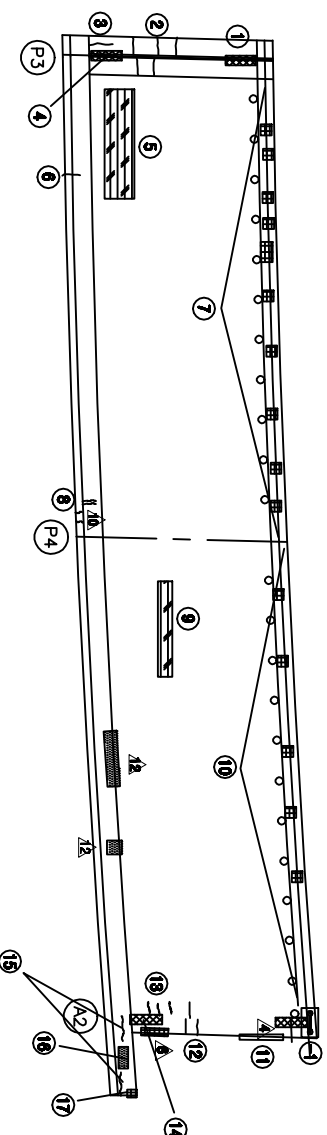
## ID:밀양IC1교(본선)-교면포장 S4~5

| 손상 현황 평가표 | | | | | | | | | |
|---|---|---|---|---|---|---|---|---|--|
| 1 구 | 보수구입완료 | | 1.0 | | 1.00 | m | 1 | 1.00 | |
| 2 구 | 보수구입완료 | 0.1 | 0.4 | | 0.40 | m | 5 | 2.00 | |
| 3 신 | 보수구입완료 | 0.4 | 0.5 | | 0.50 | m | 1 | 0.50 | |

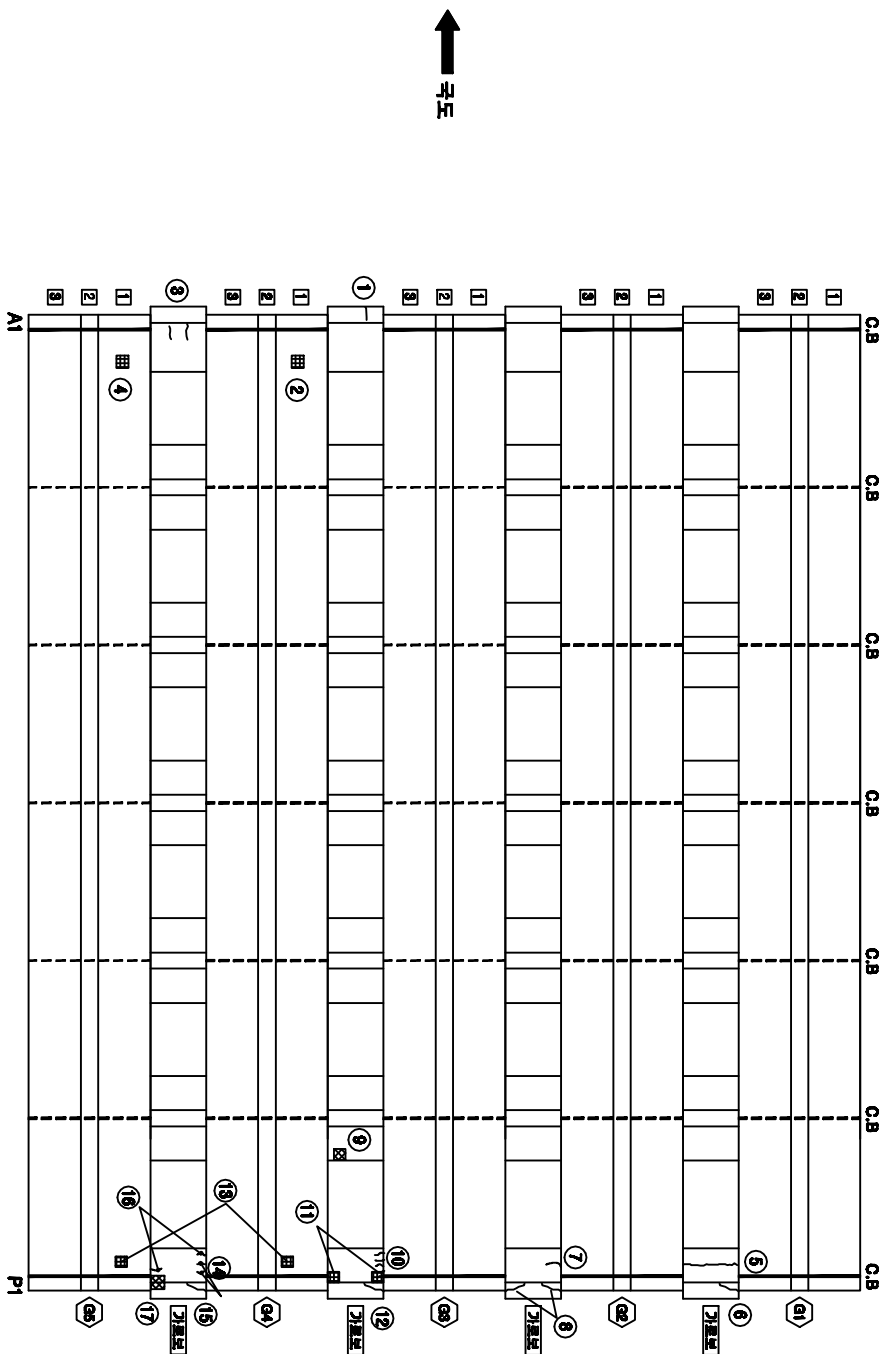
## ID:밀양1C1교(본선)-거터 S1

| 번호<br>(구(의)) | 손상내용 | 폭 | 손상현황 | | | 계소 | 결함<br>상태 | 손상<br>분량 | 비고 |
|---|---|---|---|---|---|---|---|---|---|
| 1 구 | 균열 | 0.1 | 0.6 | | 0.60 | m | 1 | | 0.60 |
| 2 구 | 양방향 주위 콘크리트 손상 | | 0.2 | 0.2 | 0.04 | ㎡ | 1 | | 0.04 |
| 5 구 | 균열 | 0.2 | 1.5 | | 1.50 | m | 1 | | 1.50 |
| 11 구 | 콘크리트 돌출 | | 0.3 | 0.3 | 0.09 | ㎡ | 2 | | 0.18 |

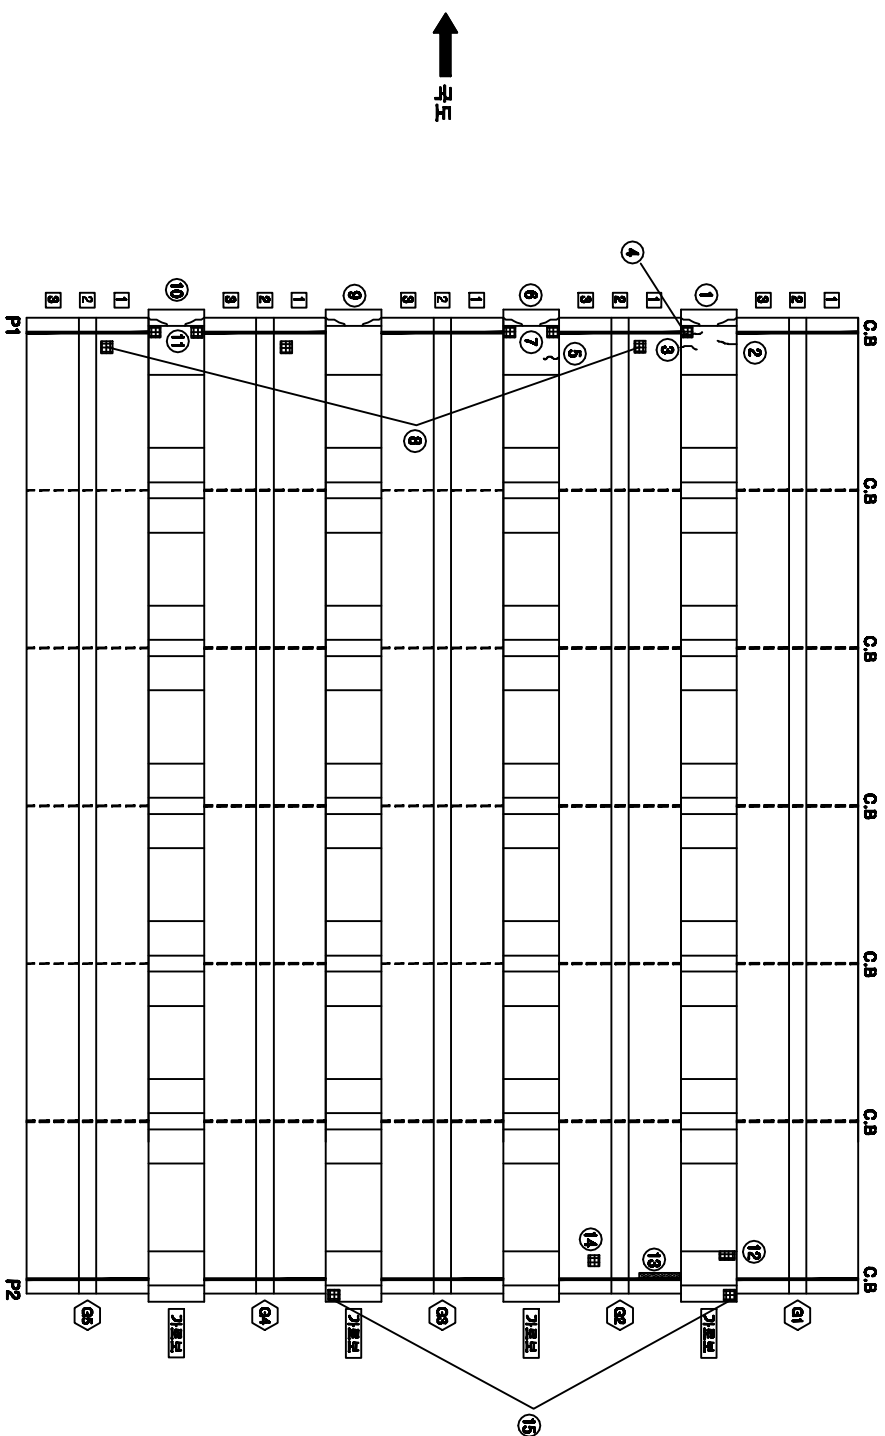
**ID:밀양IC교(본선)-거터 S2**

| 번호<br>구(N)<br>구(P) | 순상 내용 | 폭 | 순상현황 | | | 계소 | 결함<br>상태 | 순상<br>분량 | 비고 |
|---|---|---|---|---|---|---|---|---|---|
| 1 구 | 균열 | 0.3 | 0.4 | | 0.40 | m | 1 | | 0.40 |
| 4 구 | 콘크리트 침통 | | 0.3 | 0.4 | 0.12 | m | 1 | | 0.12 |
| 8 구 | 인양철 주위 콘크리트 순상 | | 0.1 | 0.1 | 0.01 | m | 3 | | 0.03 |

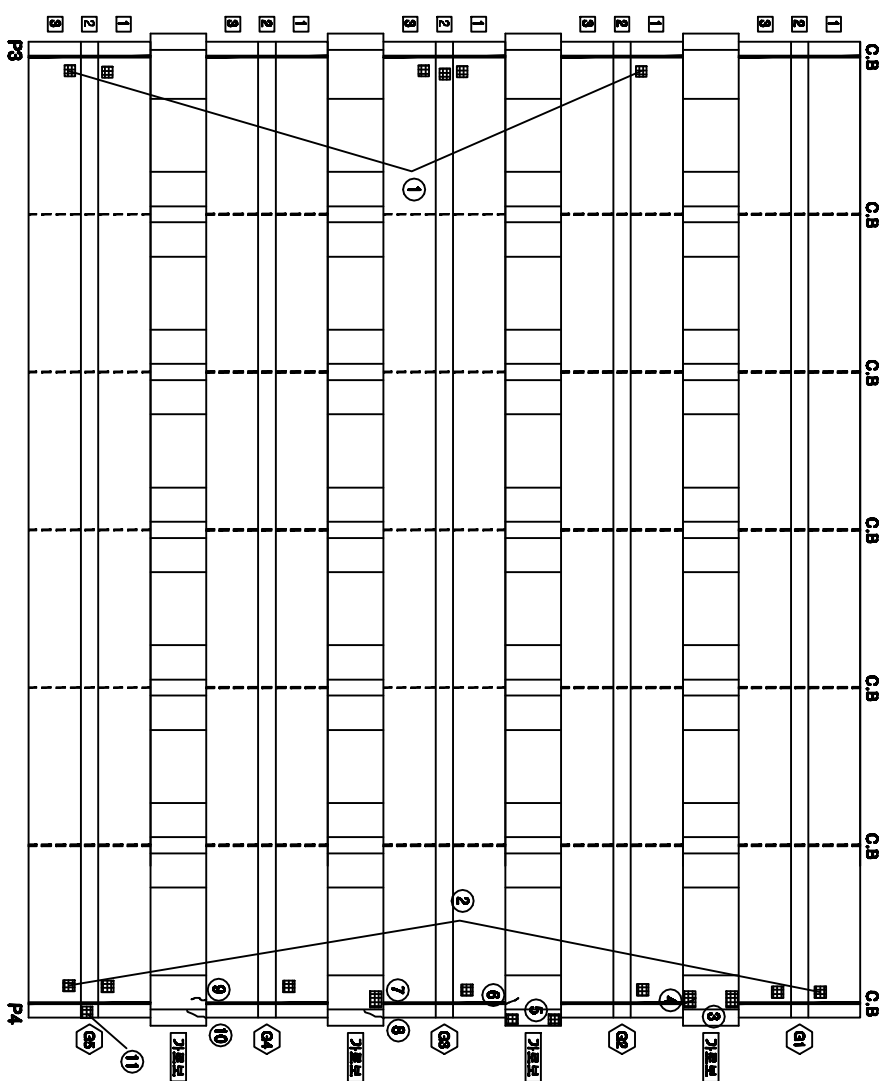
## ID:밀양IC포(본선)-거터 S4

| 손상 현황 표 | | | | | | | | | | |
|---|---|---|---|---|---|---|---|---|---|---|
| 1 구 | 콘크리트 손상 | | 0.1 | 0.1 | 0.01 | m <sup>2</sup> | 8 | | 0.06 | |
| 2 구 | 인양철 주개 콘크리트 손상 | | 0.1 | 0.1 | 0.01 | m <sup>2</sup> | 7 | | 0.07 | |
| 3 구 | 콘크리트 분출 | | 0.2 | 0.5 | 0.10 | m <sup>2</sup> | 2 | | 0.20 | |
| 4 구 | 균열 | 0.5 | 0.1 | | 0.10 | m | 1 | | 0.10 | |

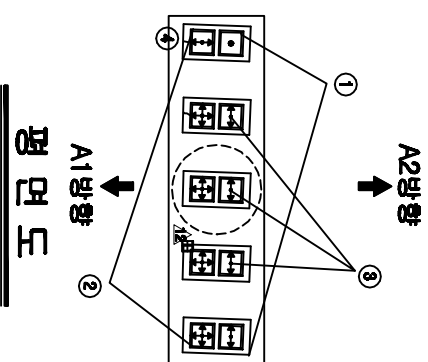
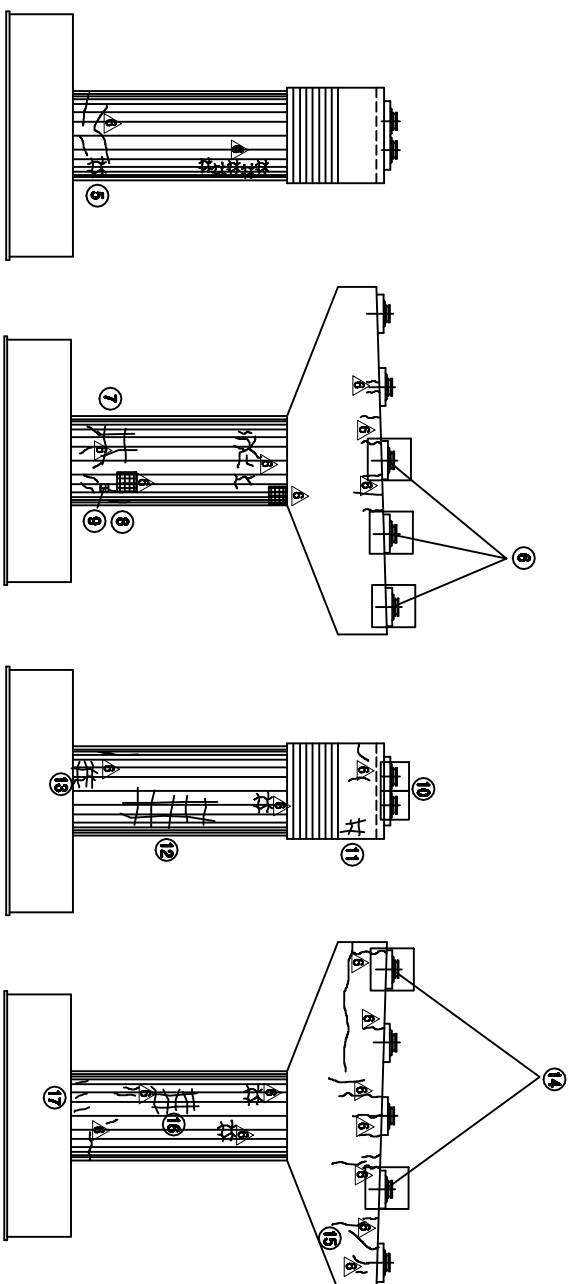
10:밀양1교(본선)-교각 P1

| 번호<br>구(가) | 손상내용 | 특<br>징 | 손상현황 | | | | 정량<br>상대 | 손상<br>분류 | 비고 |
|---|---|---|---|---|---|---|---|---|---|
| 1 구 | Pipe 파열상 | | | | 5.00 | EA | 5 | 5.00 | |
| 3 구 | 스트리트 간섭 | | | | 3.00 | EA | 3 | 3.00 | |
| 5 신 | 양상균열 | | 1.0 | 1.0 | 1.00 | m | 1 | 1.00 | |
| 8 구 | 균열 | 0.2 | 0.5 | | 0.50 | m | 2 | 1.00 | |
| 9 구 | 콘크리트 손상 | | 0.2 | 0.2 | 0.04 | m | 1 | 0.04 | |

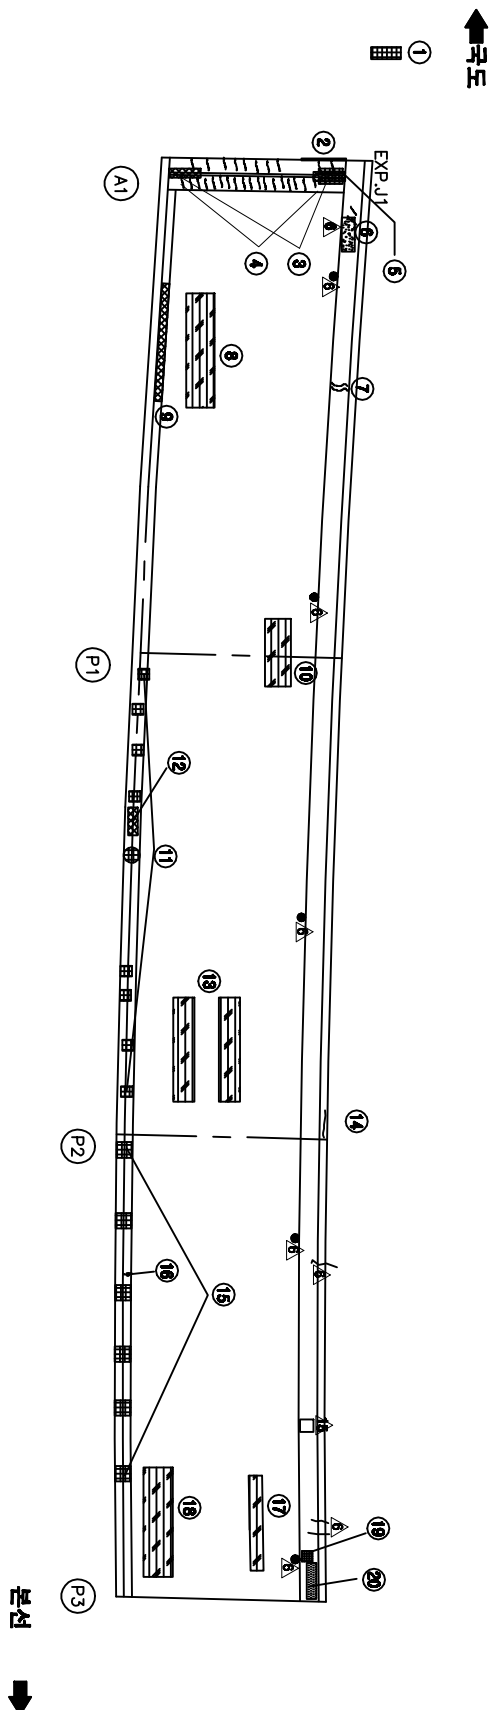
**ID:밀양IC1교(국도)-교면포장 S1~3**

| 번호<br>구(이) | 산상내용 | 쪽 | 길이 | 산상현황 | | | | 결핵<br>상타 | 산상<br>분량 | 비고 |
|---|---|---|---|---|---|---|---|---|---|---|
| 1 구 | 형호백 단차 | | | 1.00 | EA | 1 | | 1.00 | | |
| 2 구 | 후타리 경속도로 아라 | 12 | | 1.20 | m | 1 | | 1.20 | | |
| 4 구 | 후타리 근월 | 0.1 | 8.5 | 8.50 | m | 1 | | 8.50 | | |
| 8 구 | 라월형 | | 1.0 | 5.0 | 5.00 | m | 1 | 5.00 | | |
| 9 구 | 몬크리트 불통 | | 0.1 | 3.0 | 0.30 | m | 1 | 0.30 | | |

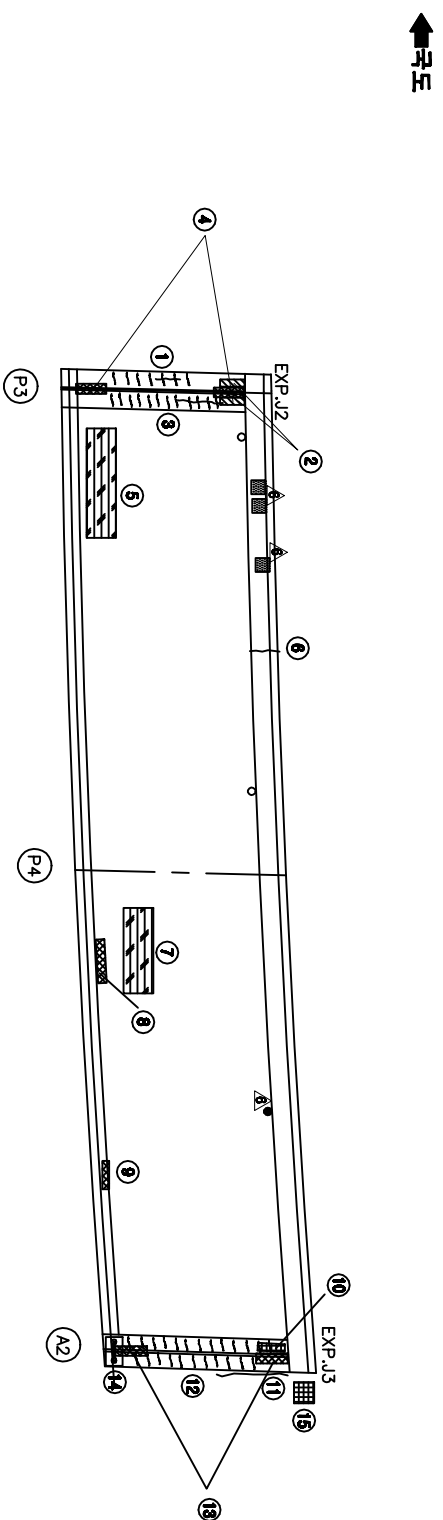
## ID:밀양IC1교(국도)-교면포장 S4~5

| 번호 | 식구(N) | 숙성내용 | 숙성현황 | | | | | 숙성<br>상대 | 숙성<br>분량 | 비고 |
|---|---|---|---|---|---|---|---|---|---|---|
| 1 | 구 | 후일월 근월 | 0.1 | 2.4 | | 2.35 | m | 1 | | 2.35 |
| 2 | 신 | 후일월 배리 | 0.1 | 0.4 | | 0.40 | m | 2 | | 0.80 |
| 5 | 구 | 간월형 | | 1.0 | 5.0 | 5.00 | m | 1 | | 5.00 |
| 8 | 구 | 판크리토 배동 | | 0.2 | 0.4 | 0.08 | m | 1 | | 0.08 |
| 14 | 구 | 차수판 옆기 월하 | | | | 1.00 | EA | 1 | | 1.00 |

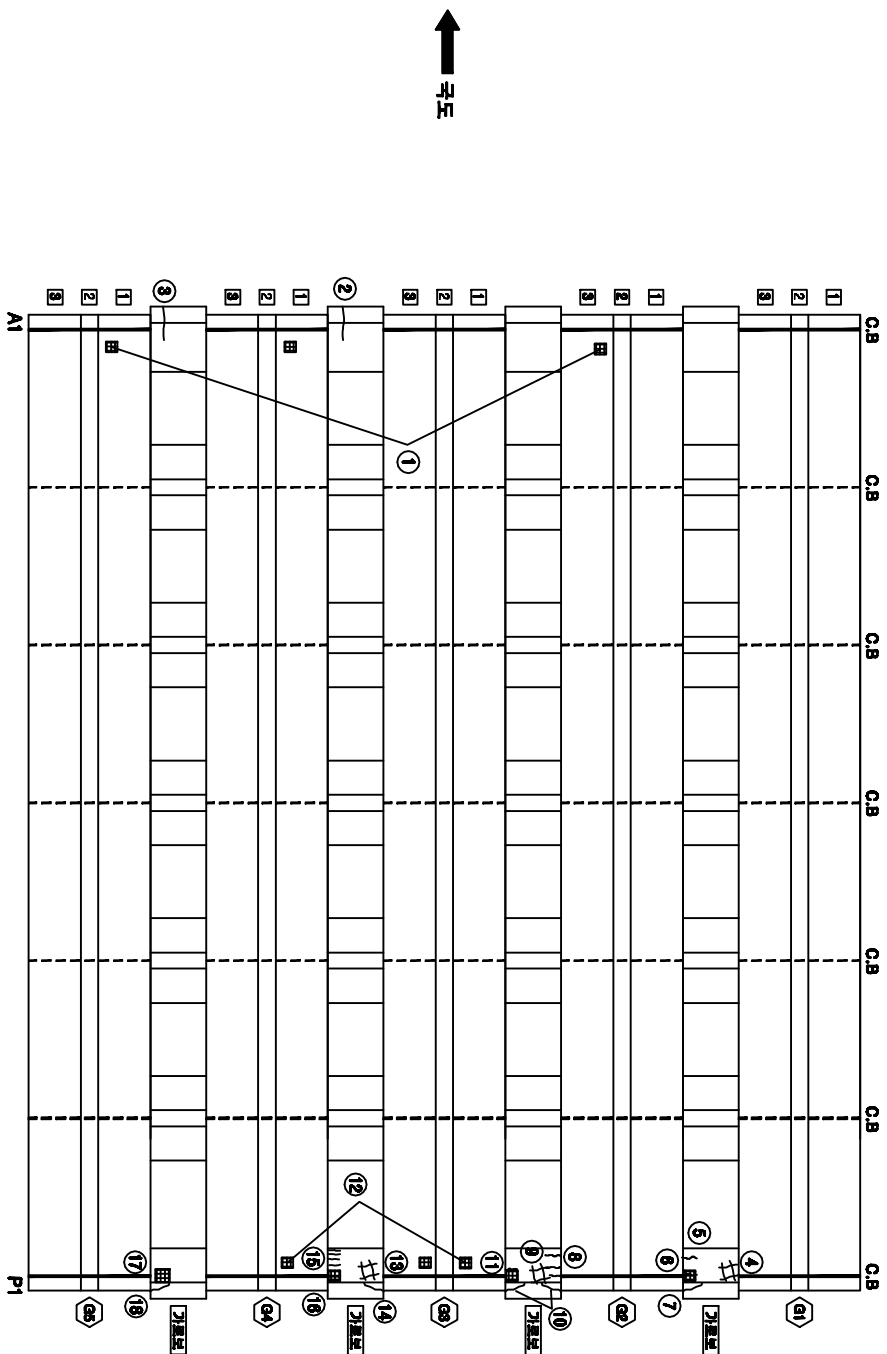
| 번호<br>구(P) | 손상내용 | 폭<br>길이 | 손상현황 | | | | 결함<br>상태 | 손상<br>등급 | 비고 |
|---|---|---|---|---|---|---|---|---|---|
| 1 구 | 인양홀 주워 콘크리트 손상 | 0.1 | 0.1 | 0.01 | m | # | 3 | 0.08 | |
| 2 구 | 균열 | 0.2 | 0.5 | 0.50 | m | | 1 | 0.50 | |
| 4 구 | 형상균열 | 1.5 | 2.0 | 3.00 | m | # | 1 | 3.00 | |
| 9 구 | 형상균열 | 1.0 | 1.0 | 1.00 | m | # | 1 | 1.00 | |
| 11 구 | 콘크리트 침투 | 0.3 | 0.3 | 0.09 | m | # | 1 | 0.09 | |

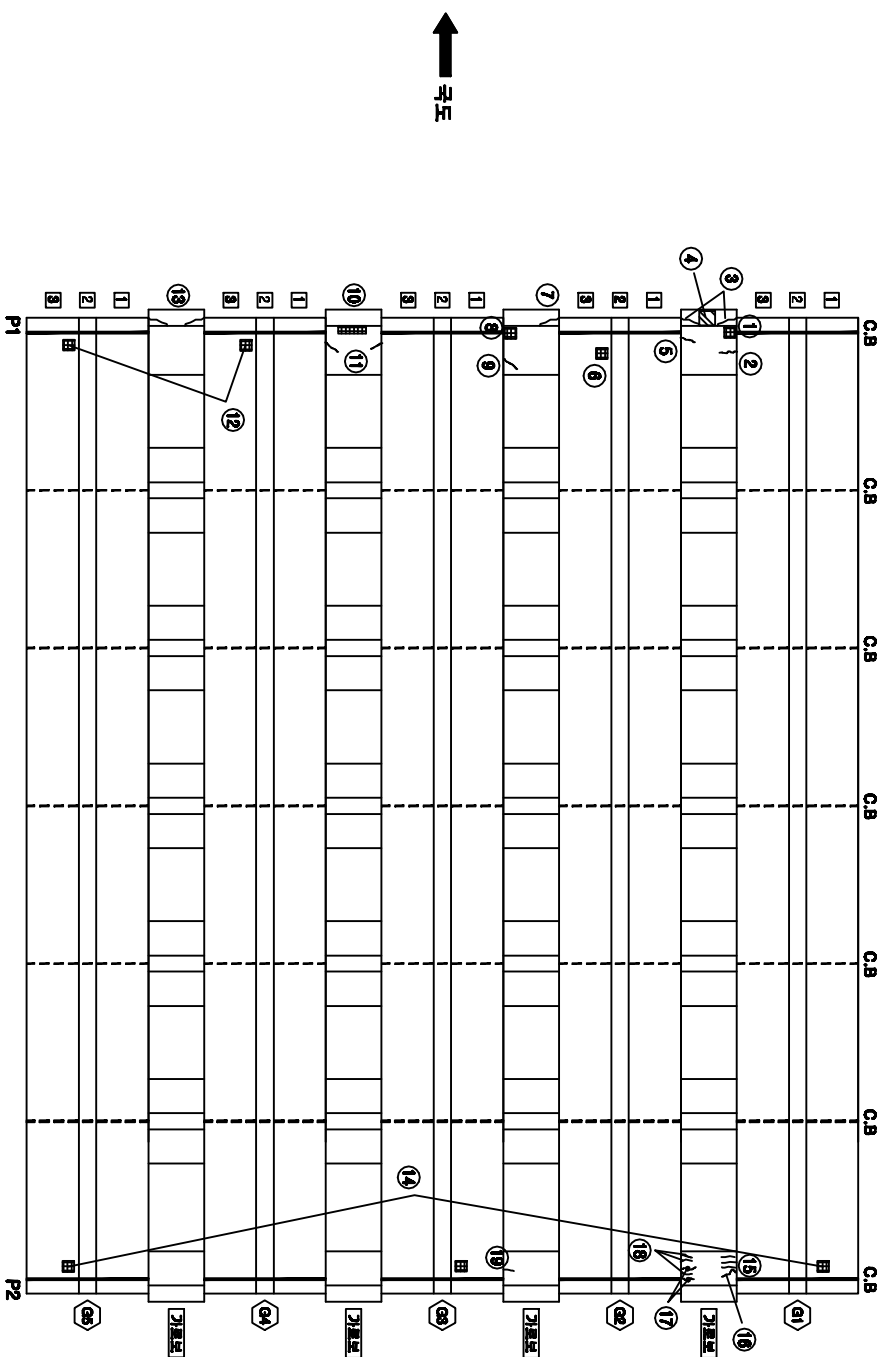
| 번호<br>(구(p)) | 손상내용 | 쪽 | 손상현황 | | | | 정확<br>상태 | 손상<br>분량 | 비고 |
|---|---|---|---|---|---|---|---|---|---|
| 2 구 | 균열 | | 0.2 | | 0.20 | m | 1 | | 0.20 |
| 6 구 | 인양철 주위 콘크리트 손상 | | 0.1 | 0.1 | 0.01 | m | 1 | | 0.01 |
| 10 구 | 콘크리트 균열 | | 0.1 | 1.0 | 0.10 | m | 1 | | 0.10 |

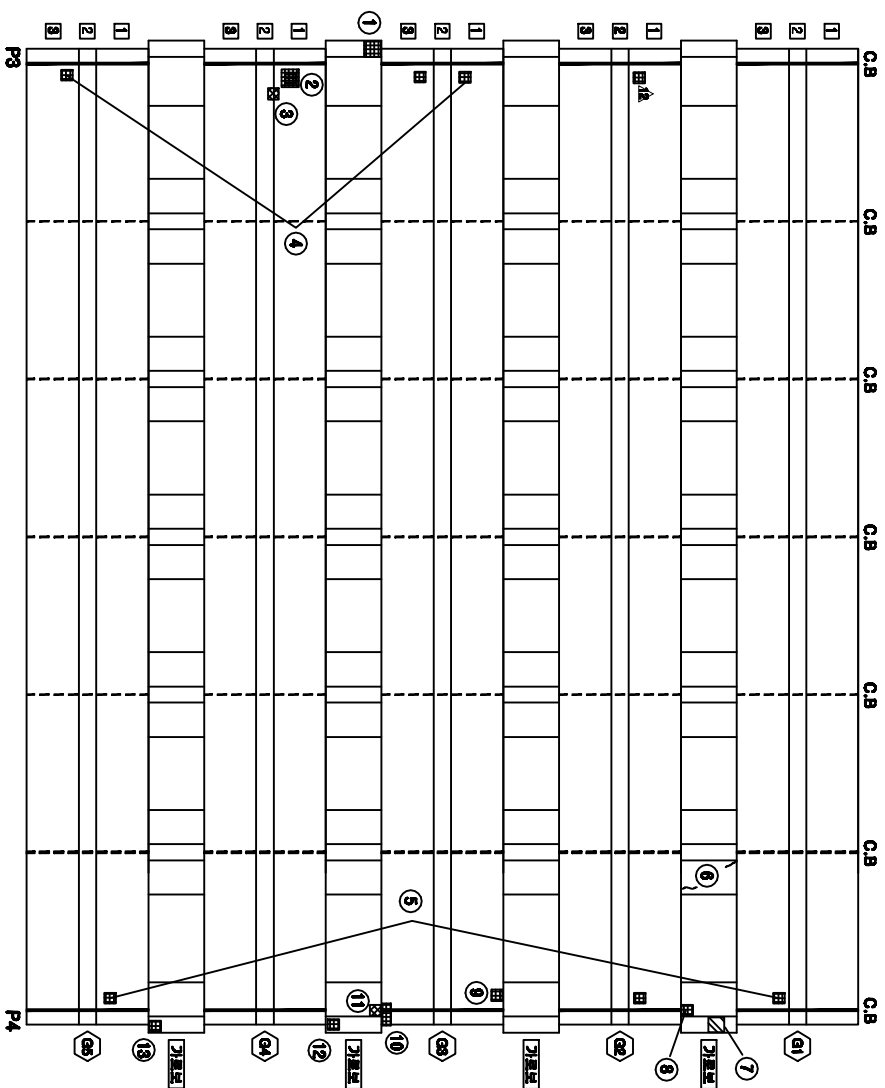
| 번호 | 구(구) | 순서내용 | 순서현황 | | | | | | 결합<br>상태 | 순상<br>분량 | 비고 |
|---|---|---|---|---|---|---|---|---|---|---|---|
| 12 | 구 | 본크리트 물방 | | 0.3 | 0.3 | 0.03 | ㎡ | 1 | | 0.03 | |
| 13 | 구 | 본크리트 물방 | | 0.2 | 0.3 | 0.03 | ㎡ | 1 | | 0.03 | |

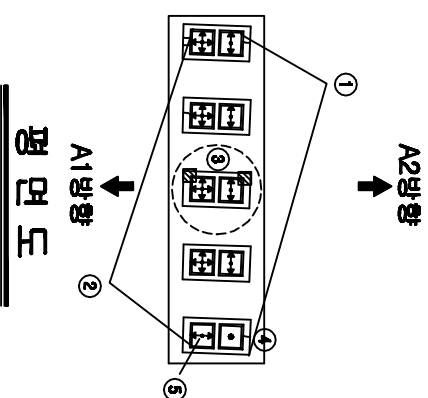
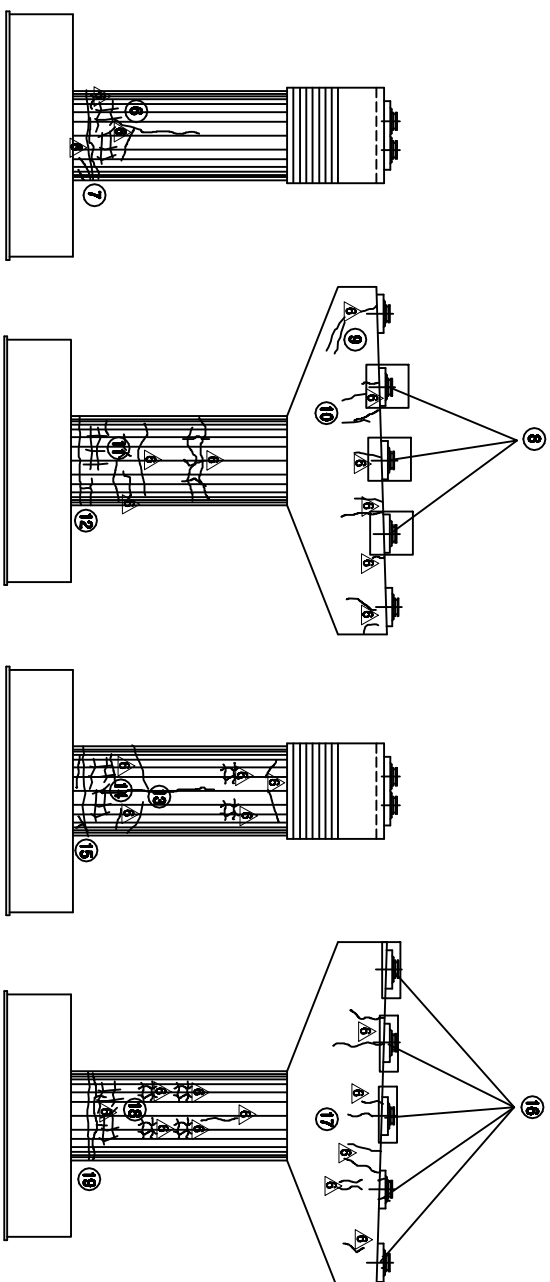
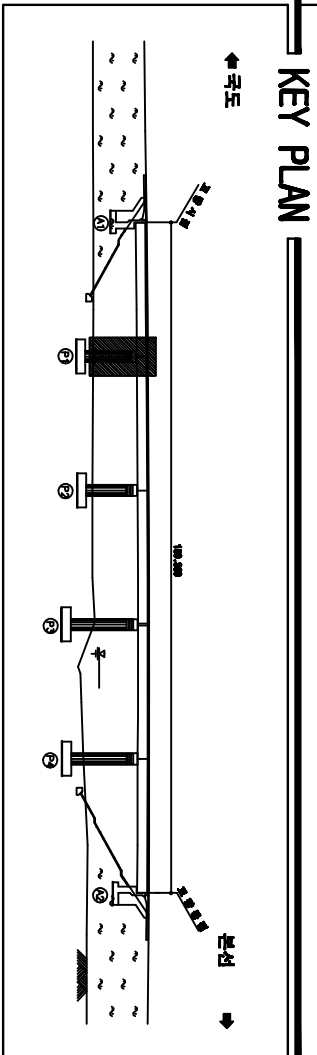
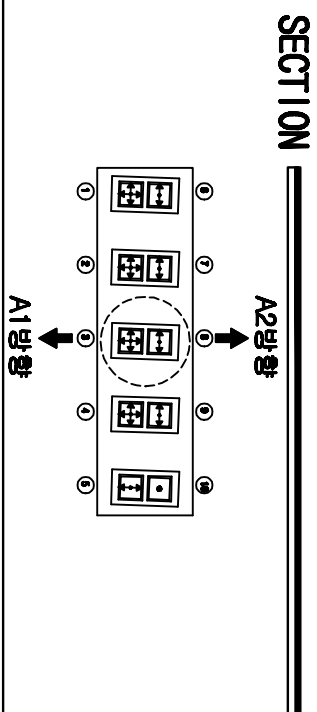
| 번호 | 식(N)<br>구(P) | 손상내용 | 폭 | 손상현황 | | | | 정확<br>상대 | 손상<br>분량 | 비고 |
|---|---|---|---|---|---|---|---|---|---|---|
| 11 | 신 | 양상, 녹상생 | | 1.0 | 2.5 | 2.50 | m | 1 | 2.50 | |
| 12 | 구 | 녹상생 | 0.2 | 5.0 | | 5.00 | m | 1 | 5.00 | |
