## ID:안양1교(대구)-교면포장

| 응역명 | 2015년 하반기 시설물 안전점검응역(3구간 정밀점검) |
| 과업기간 | 2015. 08. 05 ~ 2015. 12. 31 |
| 발주처 | 신대구부산고속도로주식회사 |

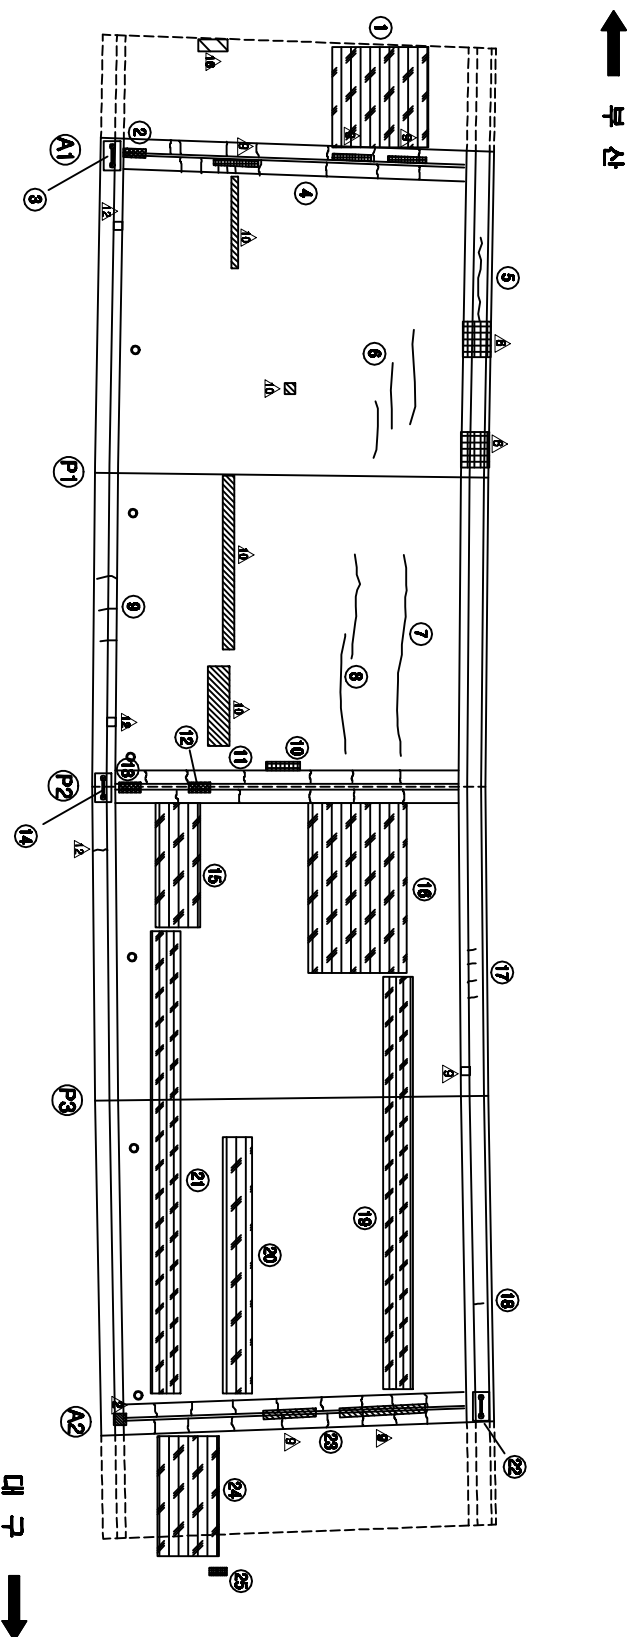
| 손상 현황 표 | | | | | | | | | |
|---|---|---|---|---|---|---|---|---|---|
| 1<br>구 | 간헐형 | | 2.0 | 15.0 | 30.00 | m | 1 | 30.00 | |
| 2<br>구 | 간헐 아슬아슬형 | | 0.5 | | 0.50 | m | 1 | 0.50 | |
| 3<br>구 | 차수관 형식 변화 | | | | 1.00 | EA | 1 | 1.00 | |
| 4<br>구 | 차단벽 균열 | 0.2 | 0.5 | | 0.50 | m | 16 | 8.00 | |
| 5<br>구 | 균열 | 0.2 | 5.0 | | 5.00 | m | 1 | 5.00 | |
| 6<br>선 | 아스콘 균열 | | 14.0 | | 14.00 | m | 1 | 14.00 | |
| 7<br>구 | 아스콘 균열 | 15.0 | | | 0.00 | m | 1 | 0.00 | |
| 8<br>구 | 아스콘 균열 | | 10.0 | | 10.00 | m | 2 | 20.00 | |
| 9<br>구 | 균열 | 0.1 | 0.8 | | 0.80 | m | 1 | 0.80 | |
| 10<br>구 | 침하 | | 0.1 | 0.5 | 0.05 | m | 1 | 0.05 | |
| 11<br>구 | 차단벽 균열 | 0.2 | 0.5 | | 0.50 | m | 11 | 5.50 | |
| 12<br>구 | 배수고무재 변형 | | 0.5 | | 0.50 | m | 1 | 0.50 | |

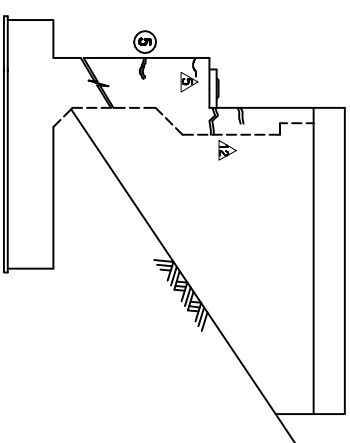
**날개보(우측)**

⑧ \* 간격제 미제거

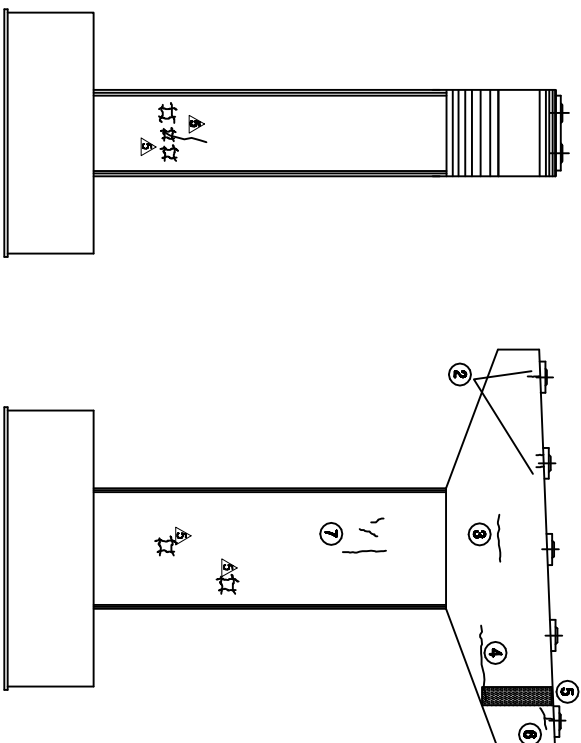
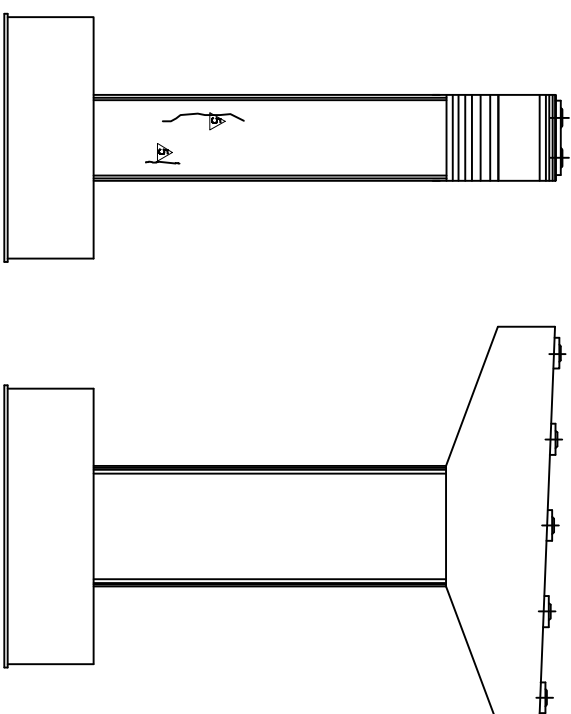
## ID: 안양1교(대구)-교각 P2

| 손상현황표 | | | | | | | | | | |
|---|---|---|---|---|---|---|---|---|---|---|
| 1 구 | Photo 녹발생 | | | | 2.00 | EA | 2 | 2.00 | | |
| 2 구 | 이물침투액 | | 1.0 | 1.0 | 1.00 | m <sup>2</sup> | 1 | 1.00 | | |
| 3 구 | 균열 | 0.1 | 1.4 | | 1.40 | m | 1 | 1.40 | | |
| 2 구 | 균열 | 0.1 | 0.2 | | 0.20 | m | 3 | 0.60 | | |
| 3 구 | 균열 | 0.1 | 1.0 | | 1.00 | m | 1 | 1.00 | | |
| 4 구 | 균열 | 0.1 | 1.5 | | 1.50 | m | 1 | 1.50 | | |
| 5 구 | 부수흔적 | | 0.4 | 1.0 | 0.40 | m <sup>2</sup> | 1 | 0.40 | | |
| 6 구 | 균열 | 0.1 | 0.7 | | 0.70 | m | 2 | 1.40 | | |
| 7 구 | 균열 | 0.1 | 2.0 | | 2.00 | m | 1 | 2.00 | | |

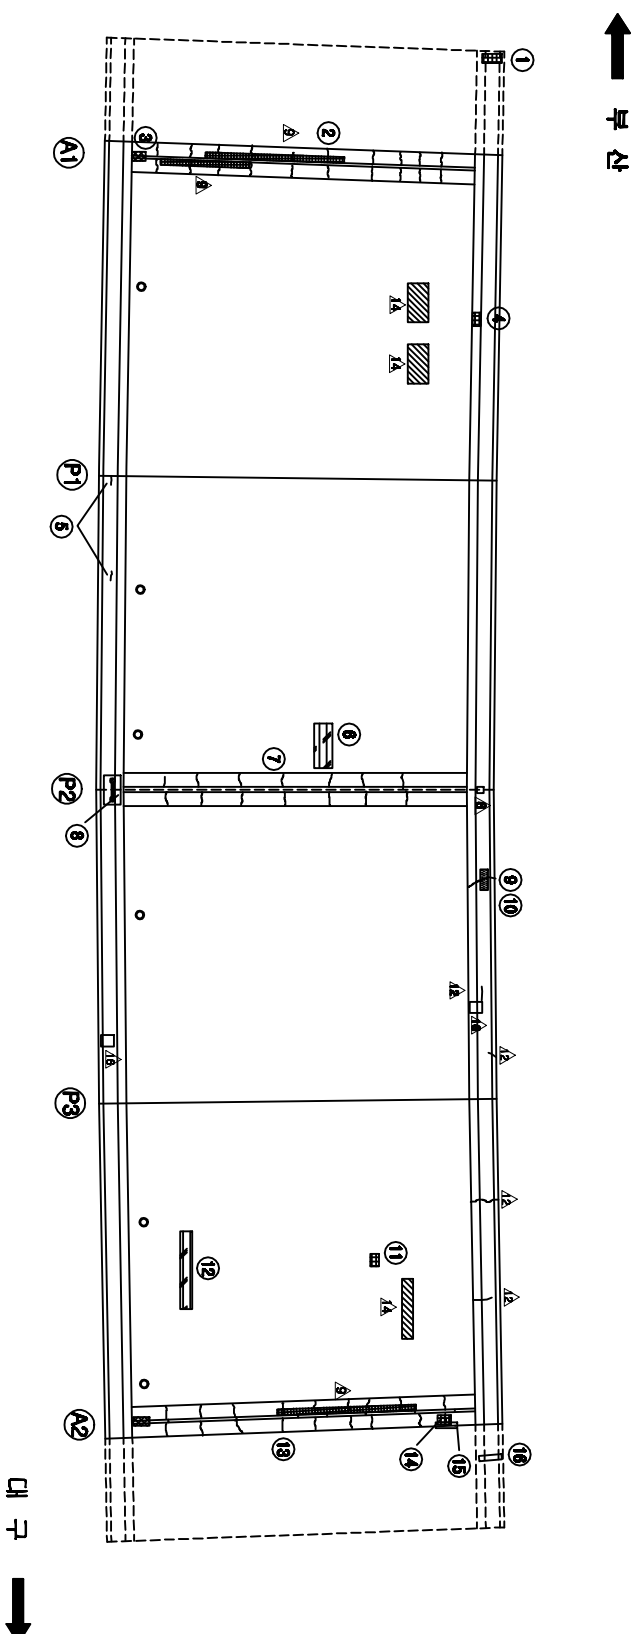
## ID:안양1교(부산)-교면포장

| 번호<br>구(구) | 산상 내용 | 산상 현황 | | | | | | 결합<br>상대 | 산상<br>분량 | 비고 |
|---|---|---|---|---|---|---|---|---|---|---|
| 1 구 | 정음벽 산상 | | 0.5 | 1.5 | 0.75 | ㎡ | 1 | | 0.75 | |
| 2 구 | 후臼冠 근열 | 0.2 | 0.5 | | 0.50 | m | 20 | | 10.00 | |
| 3 구 | 천변 이빨점막결 | | 2.0 | | 2.00 | m | 1 | | 2.00 | |
| 4 구 | 콘크리트 산상 | | 0.1 | 0.1 | 0.01 | ㎡ | 1 | | 0.01 | |
| 5 신 | 근열 | 0.1 | 0.1 | | 0.10 | m | 2 | | 0.20 | |
| 6 신 | 라오팀 | | 0.4 | 3.0 | 1.20 | ㎡ | 1 | | 1.20 | |
| 7 구 | 후臼冠 근열 | 0.2 | 0.5 | | 0.50 | m | 14 | | 7.00 | |
| 8 구 | 천수안정기 발착 | | | | 2.00 | EA | 2 | | 2.00 | |
| 9 구 | 근열 | 0.2 | 0.6 | | 0.60 | m | 1 | | 0.60 | |
| 10 구 | 배관 | 0.2 | 0.2 | 0.3 | 0.06 | ㎡ | 1 | | 0.06 | |
| 11 구 | 환일 | 0.1 | 0.1 | 0.01 | ㎡ | ㎡ | 1 | | 0.01 | |
| 12 구 | 라오팀 | | 0.2 | 1.5 | 0.30 | ㎡ | 1 | | 0.30 | |
| 13 구 | 후臼冠 근열 | 0.2 | 0.5 | | 0.50 | m | 16 | | 8.00 | |
| 14 구 | 후臼冠 산상 | | 0.1 | 0.2 | 0.02 | ㎡ | 1 | | 0.02 | |
| 15 구 | 후臼冠 벽하도르 아래 | | 3.0 | | 3.00 | m | 1 | | 3.00 | |
| 16 구 | 정음벽 단착 | | | | 1.00 | EA | 1 | | 1.00 | |

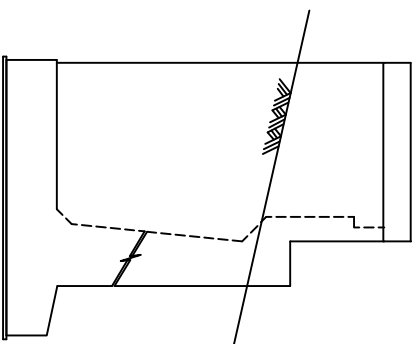
② \* 차수판 열키 실패(2EA)

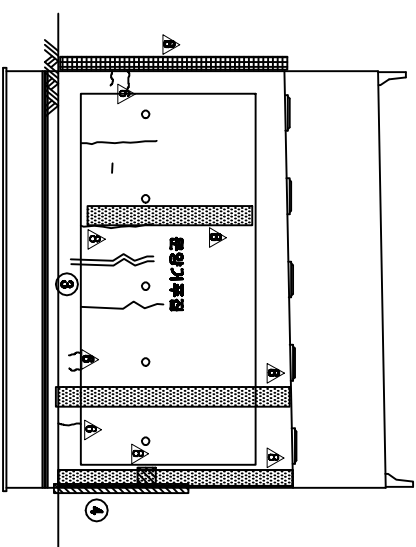
⑤ \* 간격제 미제거

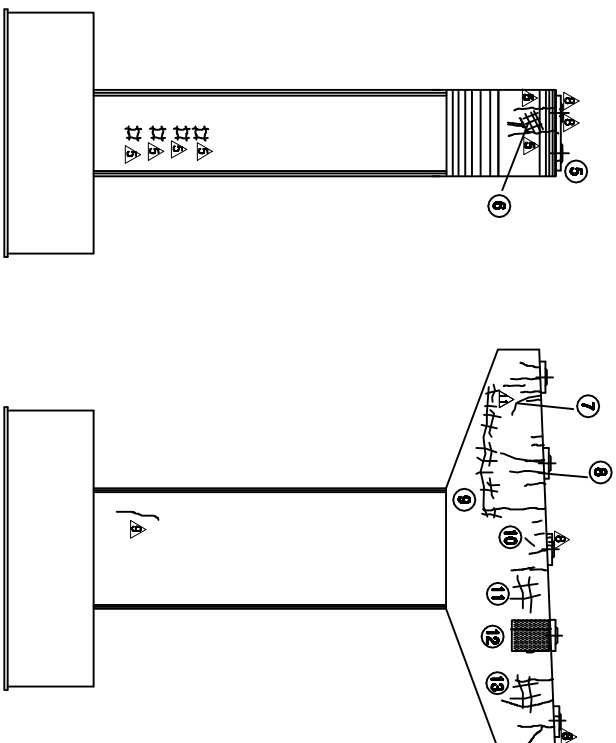
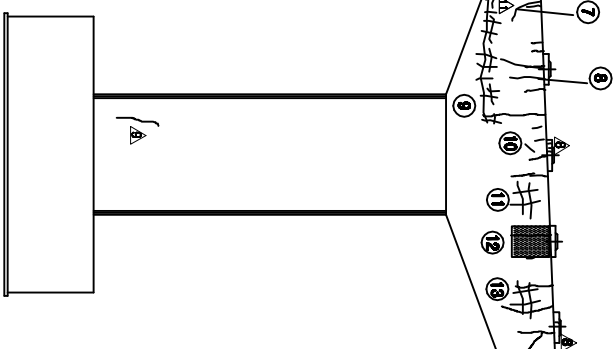
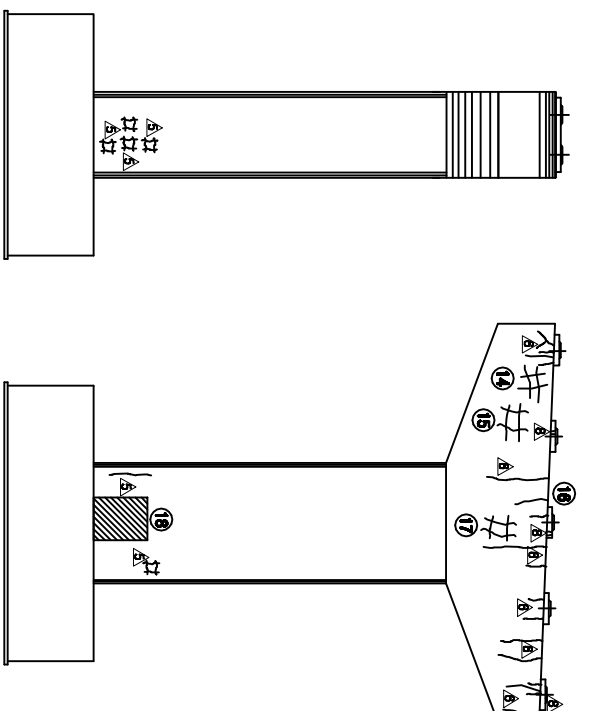
## ID:안양1교(부산)-교각 P2

| 번호<br>기(N)<br>구(P) | 승선내용 | 쪽 | 승선현황 | | | | 결항<br>상태 | 승선<br>물량 | 비고 |
|---|---|---|---|---|---|---|---|---|---|
| 1 | 구 | Prds 북방향 | | | 2.00 | EA | 2 | | 2.00 |
| 2 | 구 | 북서 | 1.0 | 1.2 | 1.20 | m | 1 | | 1.20 |
| 3 | 구 | 북서 | | 0.5 | 0.5 | 0.25 | m | 1 | 0.25 |
| 4 | 구 | 형질개선구드 박차 | | 0.1 | 0.2 | 0.02 | m | 1 | 0.02 |
| 5 | 구 | 물량구드 | 0.1 | 0.1 | 0.10 | m | 1 | | 0.10 |
| 6 | 구 | 양상구드 | | 1.5 | 1.8 | 2.70 | m | 1 | 2.70 |
| 7 | 신 | 구드 | 0.1 | 1.2 | 1.20 | m | 1 | | 1.20 |
| 8 | 신 | 구드 | 0.2 | 1.0 | 1.00 | m | 1 | | 1.00 |
| 9 | 신 | 양상구드 | | 0.5 | 7.0 | 3.50 | m | 1 | 3.50 |
| 10 | 신 | 구드 | 0.1 | 0.4 | 0.40 | m | 1 | | 0.40 |
| 11 | 신 | 양상구드 | | 1.0 | 1.0 | 1.00 | m | 1 | 1.00 |
| 12 | 신 | 누수배격 | | 1.5 | 2.0 | 3.00 | m | 1 | 3.00 |
| 13 | 신 | 양상구드 | | 1.0 | 1.0 | 1.00 | m | 1 | 1.00 |
| 14 | 신 | 양상구드 | | 1.0 | 1.0 | 1.00 | m | 1 | 1.00 |
| 15 | 구 | 양상구드 | | 1.0 | 1.2 | 1.20 | m | 1 | 1.20 |
| 16 | 신 | 구드 | 0.2 | 0.5 | 0.50 | m | 1 | | 0.50 |
| 17 | 구 | 양상구드 | | 1.0 | 1.0 | 1.00 | m | 1 | 1.00 |
| 18 | 구 | 이동원격차 | | 1.0 | 1.5 | 1.50 | m | 1 | 1.50 |
| 19 | 구 | 간격구드원격 | | | 1.00 | EA | 1 | | 1.00 |
| 20 | 구 | 차수배격원격 | | | 3.00 | EA | 3 | | 3.00 |

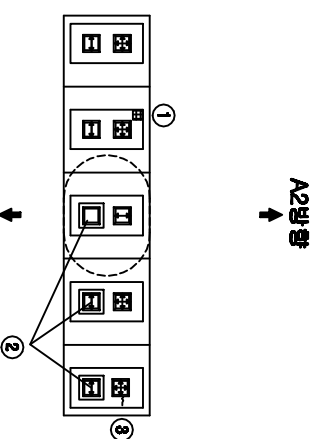
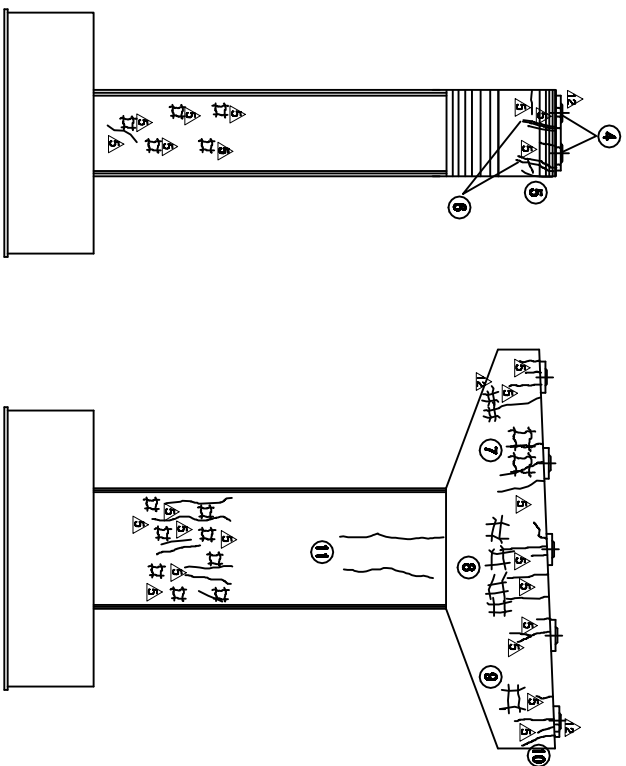
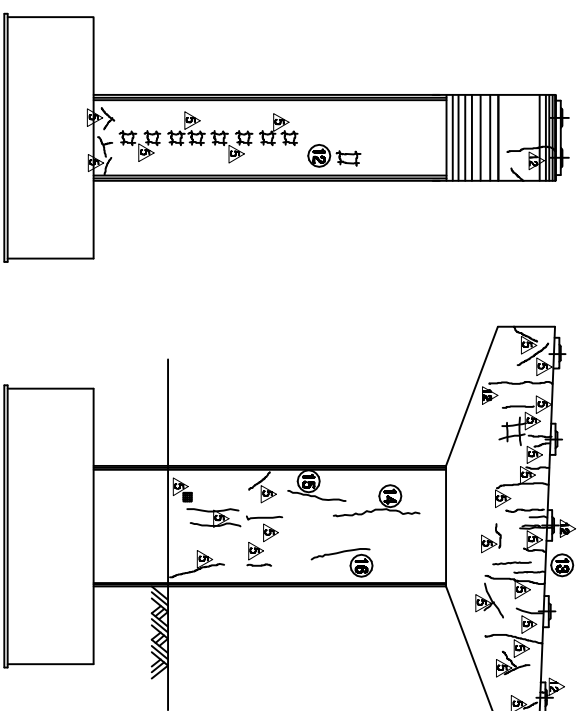
## ID: 안양1교(부산)-교각 P3

| 번호<br>구(구) | 산상 내용 | 산상 현황 | | | | | | 결합<br>상대 | 산상<br>분량 | 비고 |
|---|---|---|---|---|---|---|---|---|---|---|
| 1 구 | 분청문크리트 벽벽 | | 0.1 | 0.2 | 0.02 | ㎡ | 1 | | 0.02 | |
| 2 구 | 스테인 강선 | | | | 3.00 | EA | 3 | | 3.00 | |
| 3 구 | 분청구멍 | | 0.1 | 0.1 | 0.10 | m | 1 | | 0.10 | |
| 4 구 | 분청구멍 | | 0.1 | 0.1 | 0.10 | m | 4 | | 0.40 | |
| 5 구 | 구멍 | | 0.1 | 1.0 | 1.00 | m | 1 | | 1.00 | |
| 6 구 | 보수부 외구멍 | | 0.1 | 1.7 | 1.70 | m | 1 | | 1.70 | |
| 7 구 | 양상구멍 | | | 1.0 | 2.00 | ㎡ | 1 | | 2.00 | |
| 8 선 | 양상구멍 | | | 1.0 | 4.00 | ㎡ | 1 | | 4.00 | |
| 9 선 | 양상구멍 | | | 1.0 | 2.00 | ㎡ | 1 | | 2.00 | |
| 10 구 | 구멍 | | 0.2 | 0.6 | 0.60 | m | 1 | | 0.60 | |
| 11 구 | 구멍 | | 0.3 | 2.5 | 2.50 | m | 1 | | 2.50 | |
| 12 구 | 양상구멍 | | | 1.5 | 2.25 | ㎡ | 1 | | 2.25 | |
| 13 구 | 구멍 | | 0.2 | 0.9 | 0.90 | m | 2 | | 1.80 | |
| 14 구 | 구멍 | | 0.2 | 3.0 | 3.00 | m | 1 | | 3.00 | |
| 15 구 | 구멍 | | 0.1 | 1.5 | 1.50 | m | 1 | | 1.50 | |
| 16 구 | 구멍 | | 0.2 | 1.2 | 1.20 | m | 1 | | 1.20 | |
