# 1. 위치도 및 터널전경

## 2. 본선

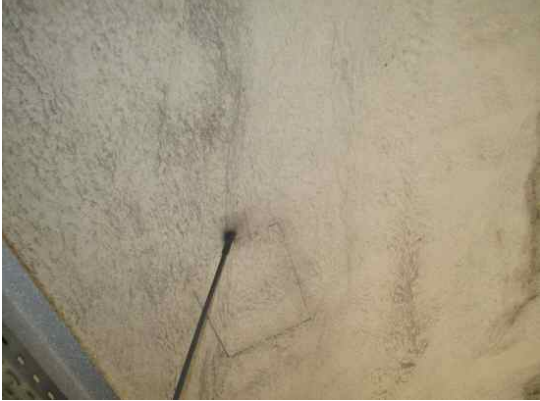
| 내 용 | 균열(0.3mm 미만, S2, 대구) | 내 용 | 균열(0.3mm 미만, S21, 대구) |

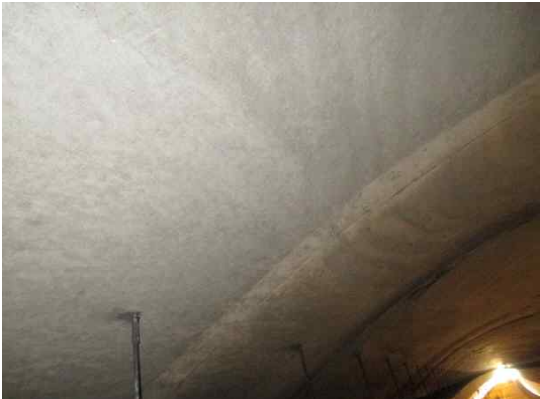
| 내 용 | 균열(0.3mm 미만, S31, 대구) | 내 용 | 망상균열(S42, 대구) |

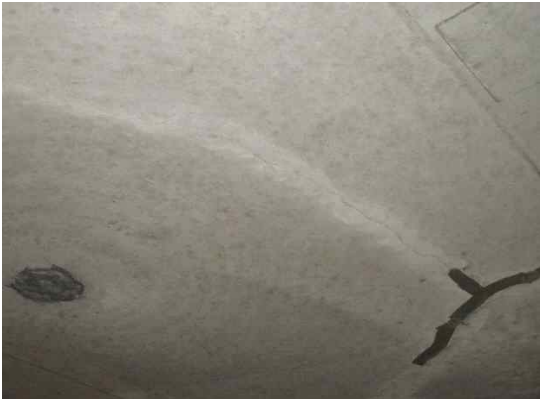
| 내 용 | 균열(0.3mm 미만, S54, 대구) | 내 용 | 균열(0.3mm 이상, S69, 대구) |

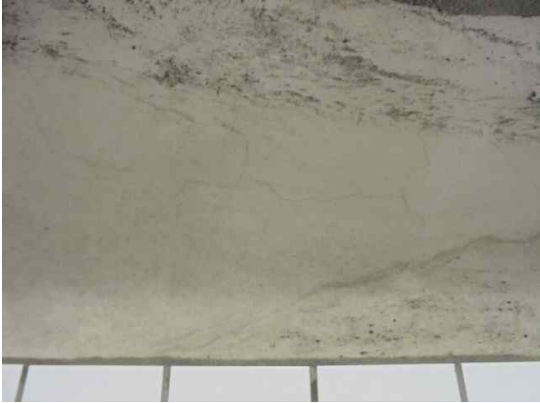
| 내 용 | 망상균열(S71, 대구) | 내 용 | 균열(0.3mm 이상, S90, 대구) |

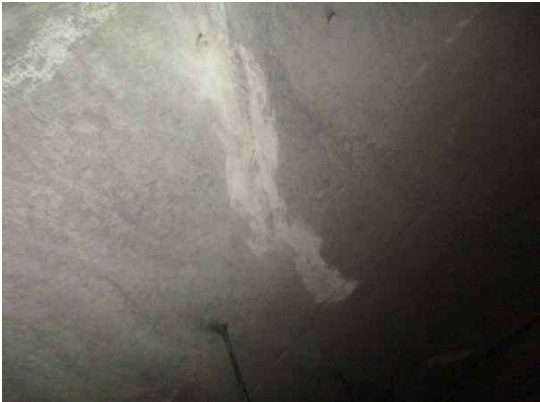
| 내 용 | 균열(0.3mm 미만, S22, 부산) | 내 용 | 균열(0.3mm 이상, S30, 부산) |

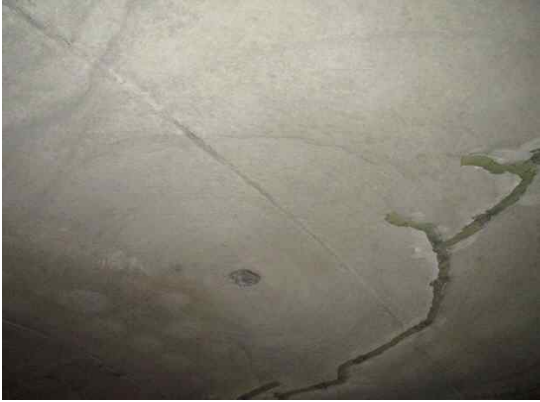
| 내 용 | 균열(0.3mm 미만, S42, 부산) | 내 용 | 균열(0.3mm 이상, S47, 부산) |

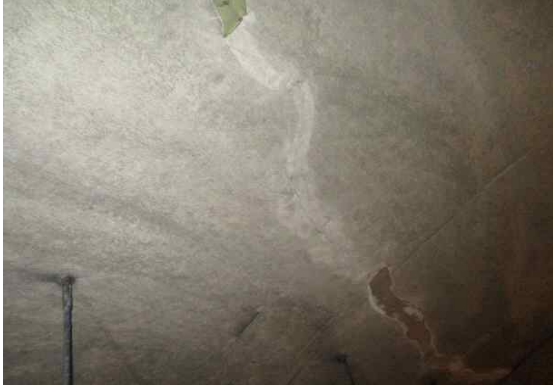
| 내 용 | 균열(0.3mm 미만, S62, 부산) | 내 용 | 균열(0.3mm 이상, S72, 부산) |

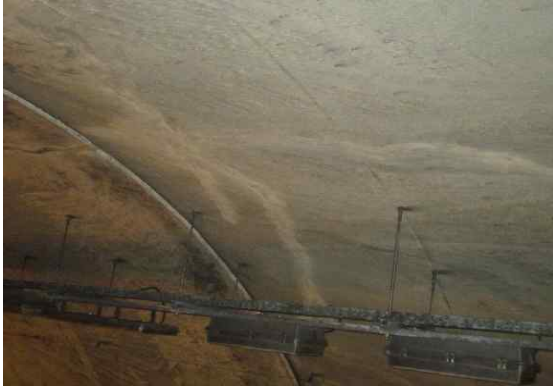
| 내 용 | 보수부 재균열(0.3mm 이상, S73, 부산) | 내 용 | 균열(0.3mm 이상, S76, 부산) |

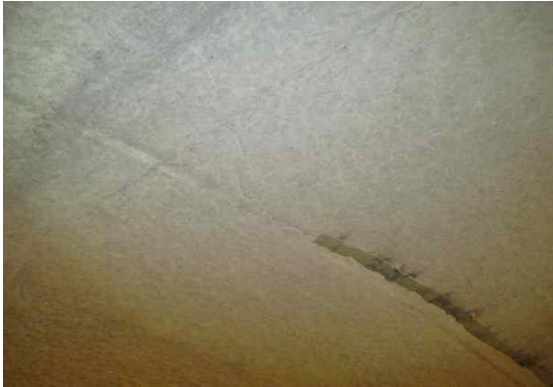
| 내 용 | 균열(0.3mm 이상, S78, 부산) | 내 용 | 균열(0.3mm 미만, S94, 부산) |

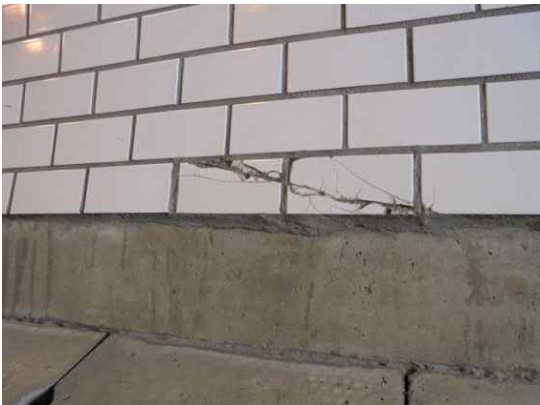
| 내 용 | 타일 균열 및 파손(S2, 대구) | 내 용 | 균열(0.3mm 이상, S37, 대구) |

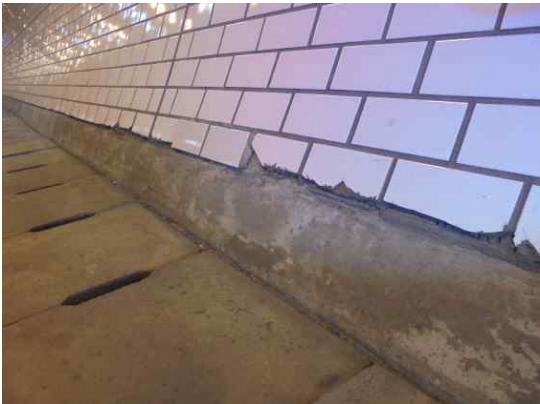
| 내 용 | 타일 파손(S5, 대구) | 내 용 | 타일 파손(S9, 대구) |

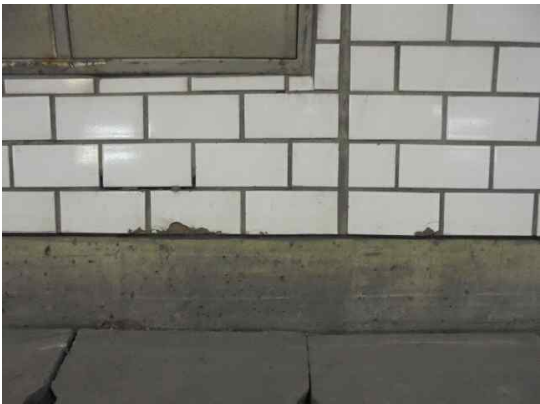
| 내 용 | 타일 파손(S46, 대구) | 내 용 | 타일 파손(S98, 대구) |

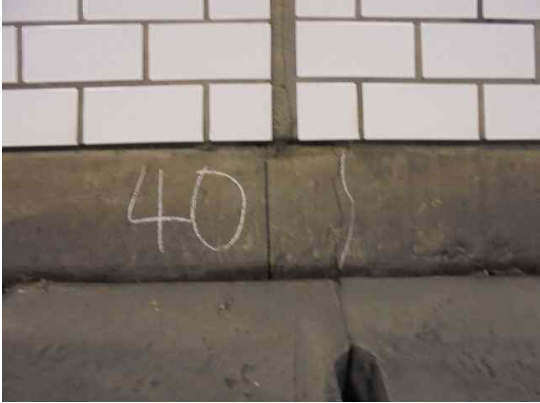
| 내 용 | 균열(0.3mm 이상, S41, 부산) | 내 용 | 타일 파손(S97, 부산) |

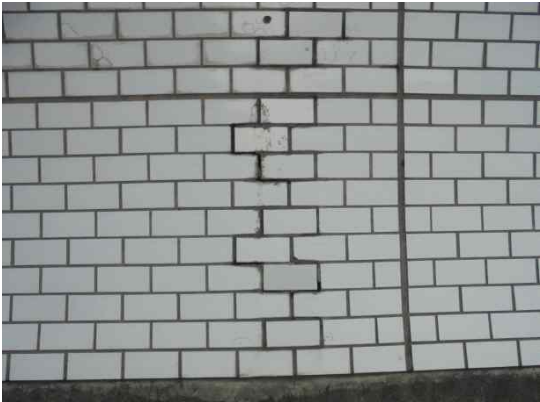
| 내 용 | 타일 파손 보수현황(S97, 부산) | | |

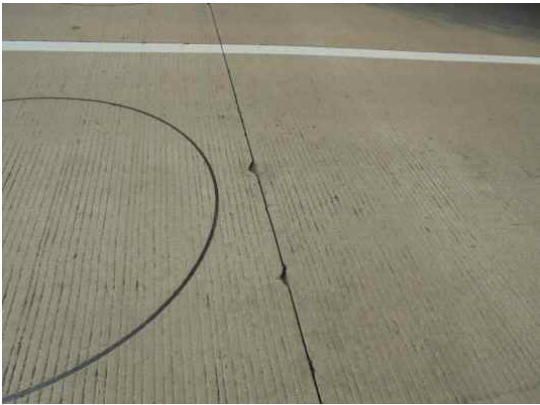
| 내 용 | 스폴링(S2, 대구) | 내 용 | 파손(S22, 대구) |

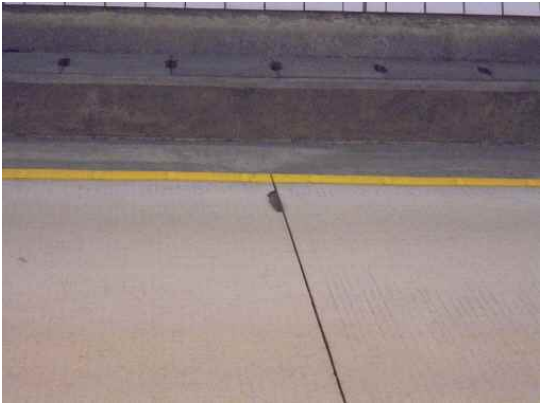
| 내 용 | 스폴링(S24, 대구) | 내 용 | 스폴링(S41, 대구) |

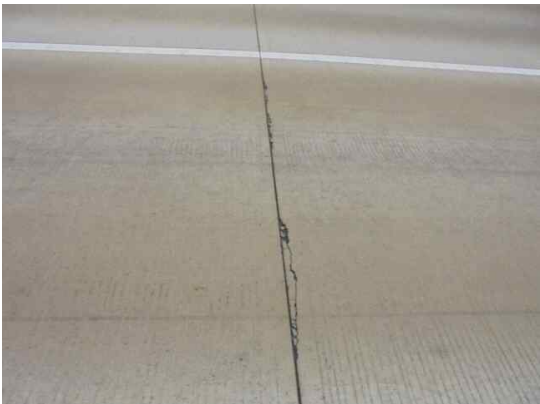
| 내 용 | 스폴링(S42, 대구) | 내 용 | 파손(S48, 대구) |

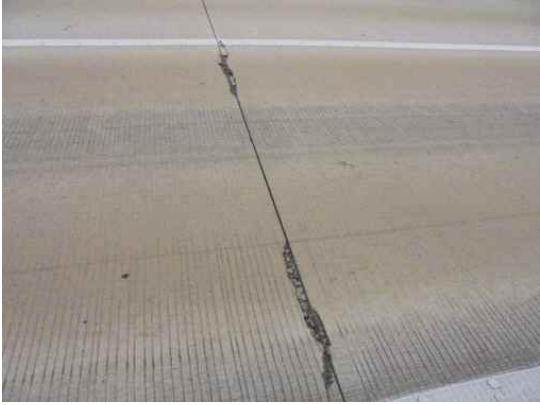
| 내 용 | 스폴링(S51, 대구) | 내 용 | 파손(S81, 대구) |

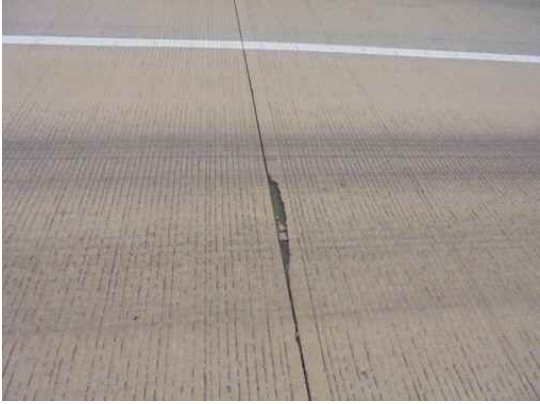
| 내 용 | 스폴링(S94, 대구) | 내 용 | 스폴링(S96, 대구) |

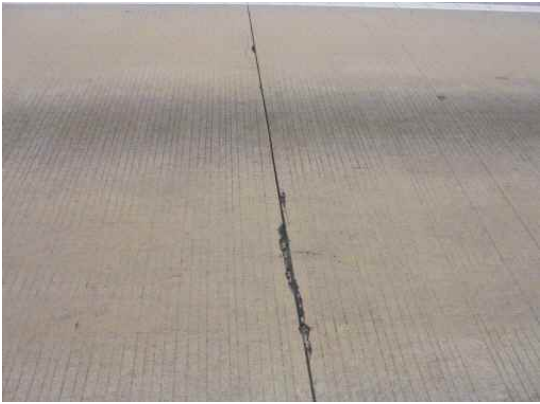
| 내 용 | 스폴링(S12, 부산) | 내 용 | 망상균열(S13, 부산) |

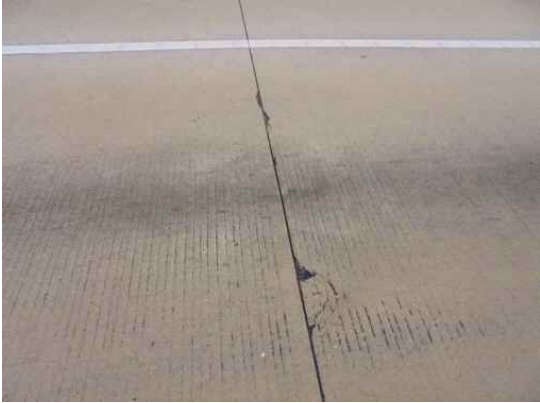
| 내 용 | 스폴링(S14, 부산) | 내 용 | 스폴링(S28, 부산) |

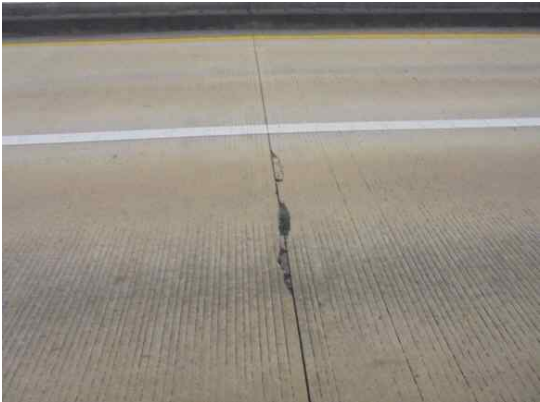
| 내 용 | 스폴링(S47, 부산) | 내 용 | 파손(S48, 부산) |

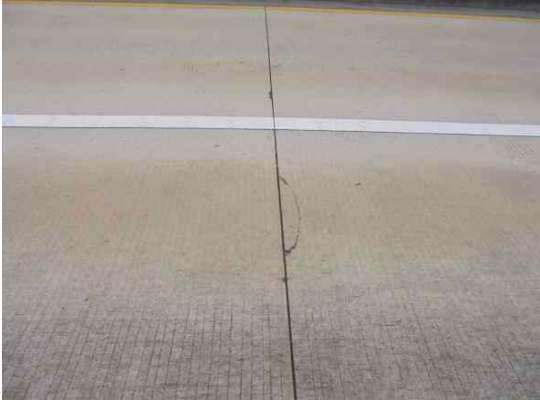
| 내 용 | 스폴링(S155, 부산) | 내 용 | 균열(0.3mm 이상, S87, 부산) |

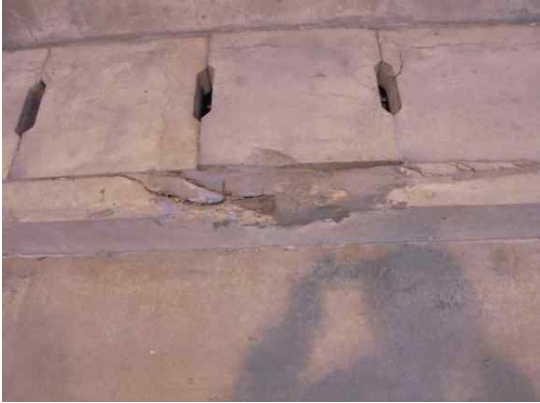
| 내 용 | 덮개 파손(S7, 대구) | 내 용 | 덮개 파손(S8, 대구) |

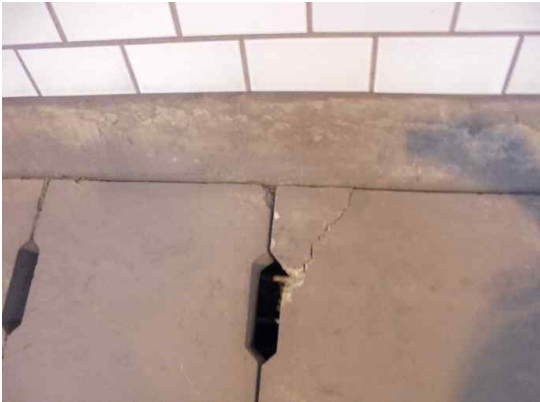
| 내 용 | 덮개 파손(S23, 대구) | 내 용 | 덮개 파손(S29, 대구) |

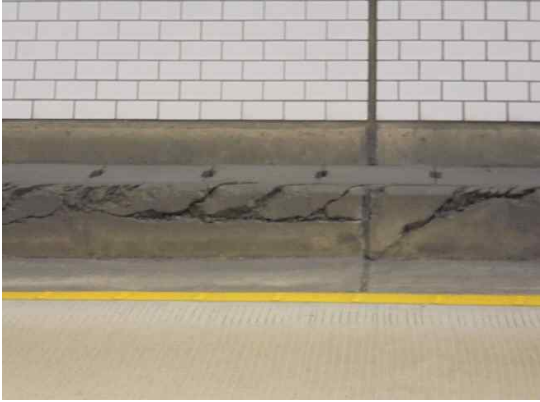
| 내 용 | 덮개 파손(S33, 대구) | 내 용 | 덮개 파손(S90, 부산) |

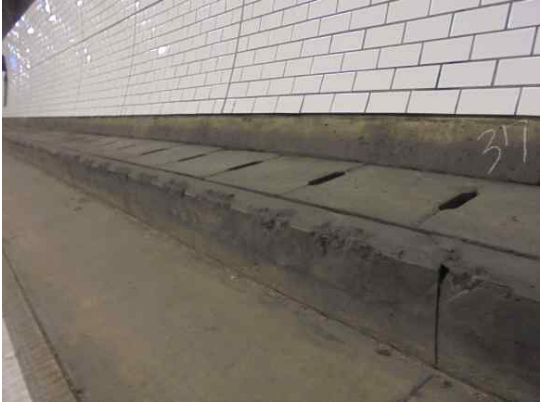
| 내 용 | 덮개 파손(S37, 부산) | 내 용 | 덮개 파손(S44, 부산) |

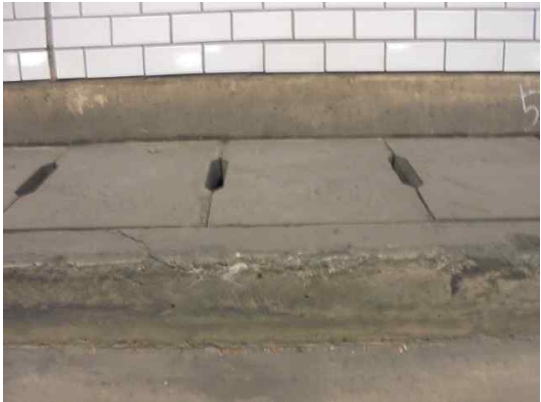
| 내 용 | 덮개 파손(S51, 부산) | 내 용 | 덮개 파손(S52, 부산) |

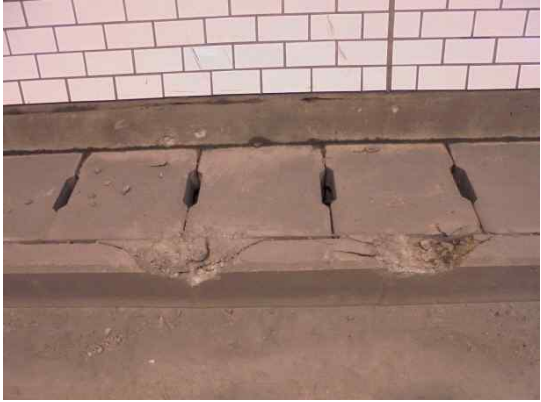
| 내 용 | 덮개 파손(S59, 부산) | 내 용 | 덮개 파손(S88, 부산) |

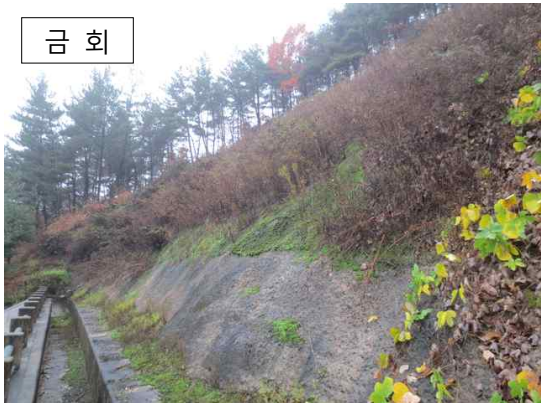
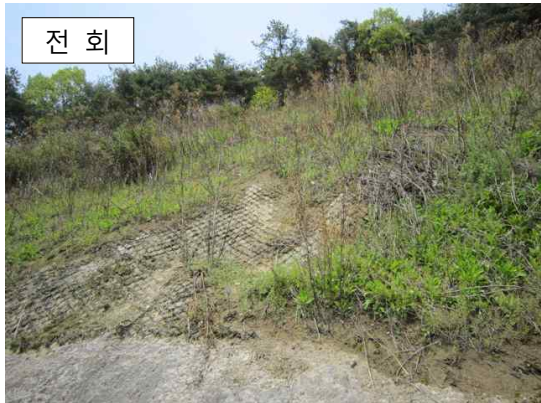
| 내 용 | 녹생토 유실(2단 사면부 STA.0-10m) | | | | |

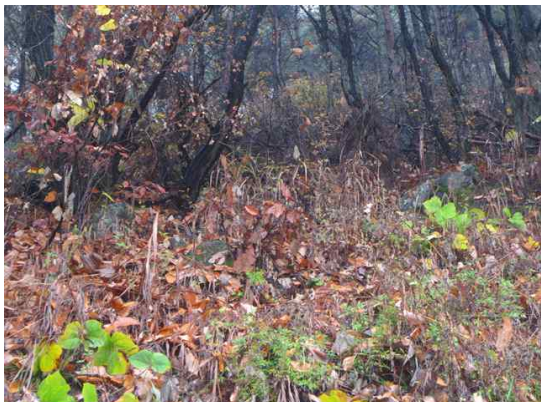
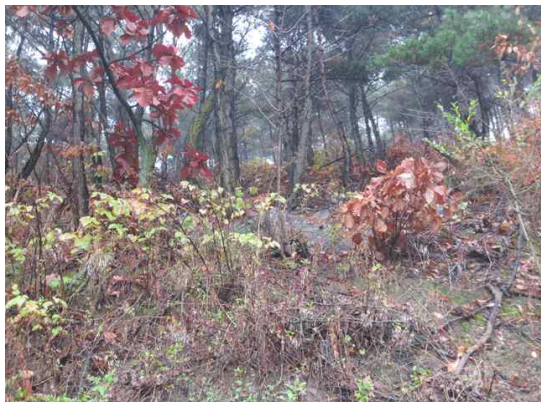
| 내 용 | 상단부 암괴(2단 사면부 STA.0-10~-20m) | | | | |

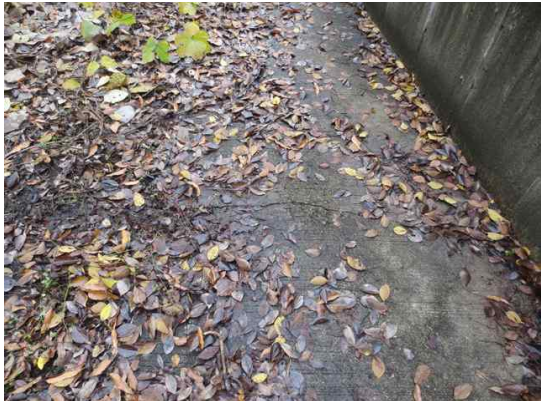
| 내 용 | 배수로 균열(1소단 배수로 STA.0-25) | | 내 용 | 측구 균열(상단부 측구 STA.0-25) | |
