# 목 차

## 2. 본선

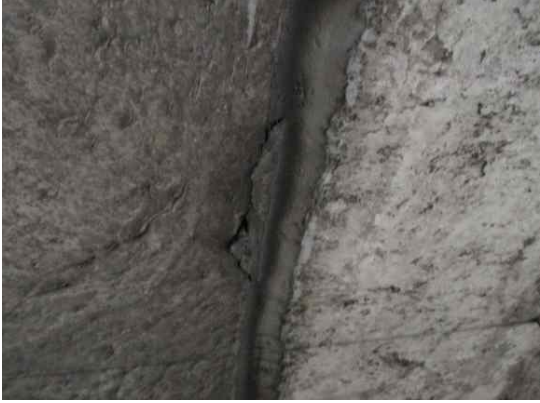
| 내 용 | 들뜸(S5, 대구) | 내 용 | 망상균열(S10, 대구) |

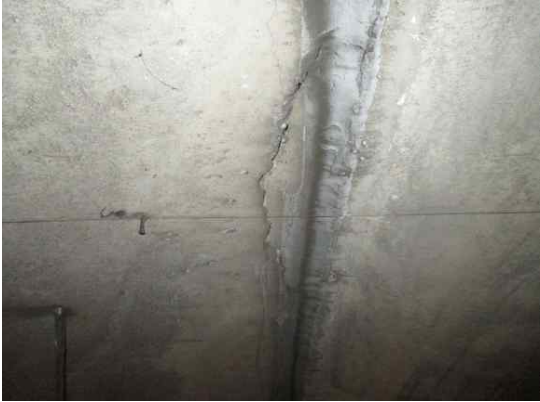
| 내 용 | 들뜸(S11, 대구) | 내 용 | 균열(S20, 대구) |

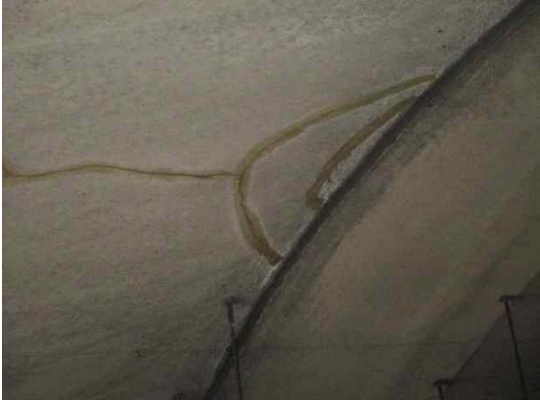
| 내 용 | 균열(S34, 대구) | 내 용 | 균열(S36, 대구) |

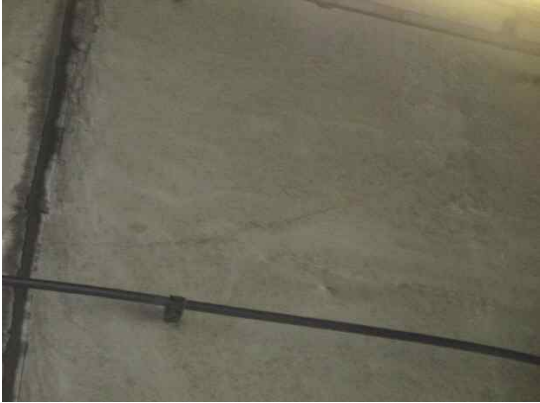
| 내 용 | 균열(S42, 대구) | 내 용 | 균열(S43, 대구) |

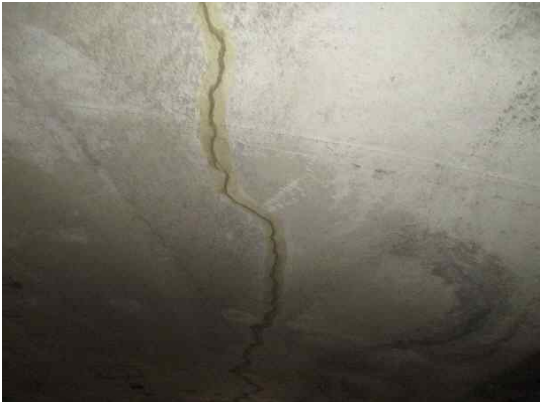
| 내 용 | 보수부 재균열(0.3mm 이상, S10, 부산) | 내 용 | 보수부 재균열(0.3mm 이상, S15, 부산) |

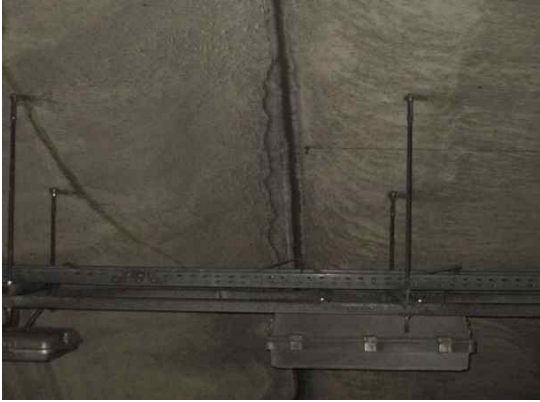
| 내 용 | 들뜸(S21, 부산) | 내 용 | 보수부 재균열(0.3mm 미만, S27, 부산) |

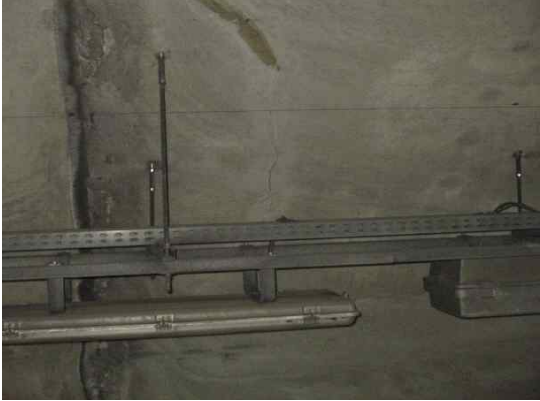
| 내 용 | 균열(0.3mm 이상, S35, 부산) | 내 용 | 들뜸(S35, 부산) |

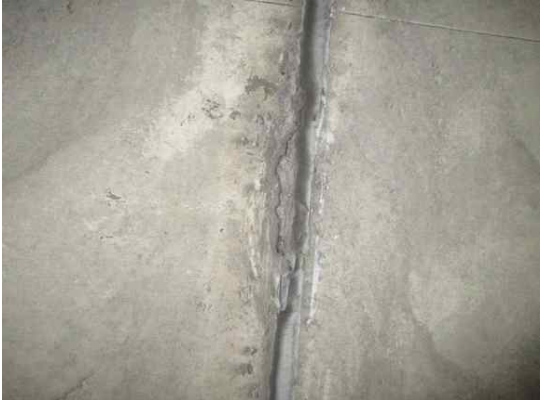
| 내 용 | 들뜸(S33, 부산) | 내 용 | 보수부 재균열(0.3mm 미만, S39, 부산) |

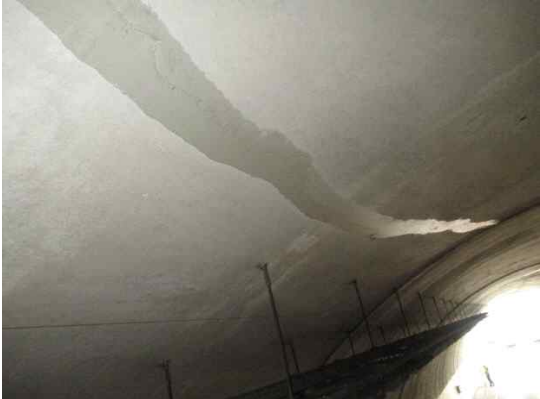
| 내 용 | 보수부 재균열(0.3mm 미만, S41, 부산) | 내 용 | 들뜸(S43, 부산) |

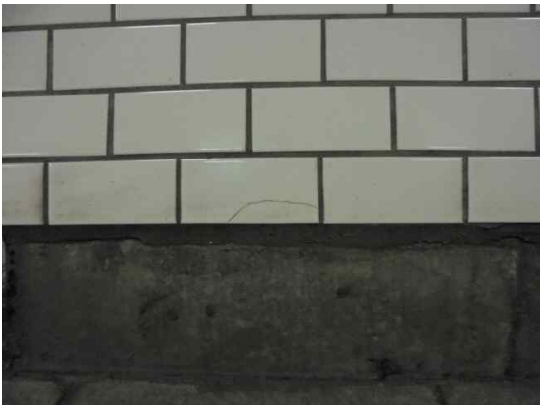
| 내 용 | 타일 균열(S13, 대구) | 내 용 | 타일 균열(S15, 대구) |

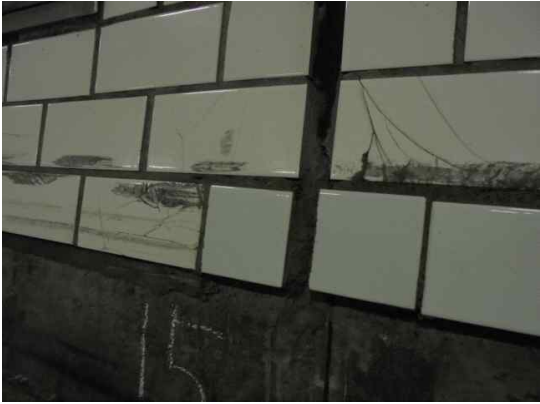
| 내 용 | 타일 파손 및 균열(S16, 대구) | 내 용 | 타일 손상부 보수 현황(S28, 대구) |

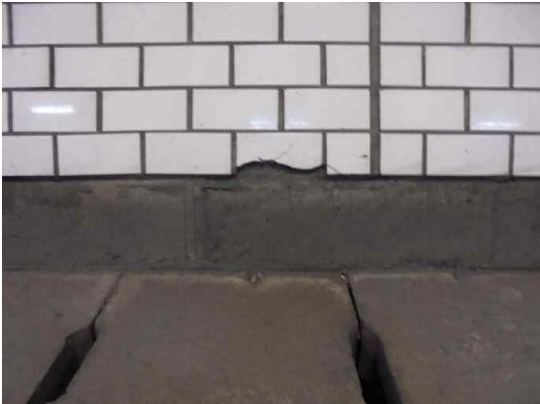
| 내 용 | 타일 파손(S35, 부산) | 내 용 | 타일 균열(S41, 부산) |

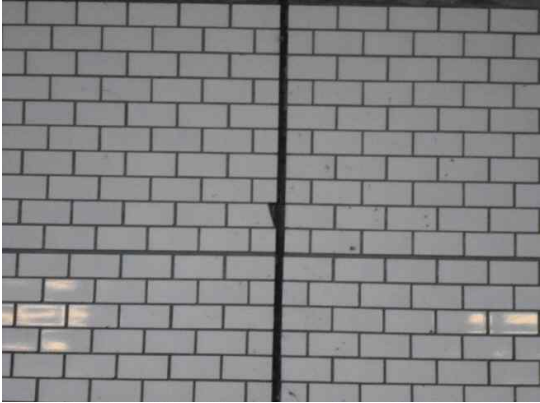
| 내 용 | 타일 파손(S44, 부산) | 내 용 | 타일 탈락(S46, 부산) |

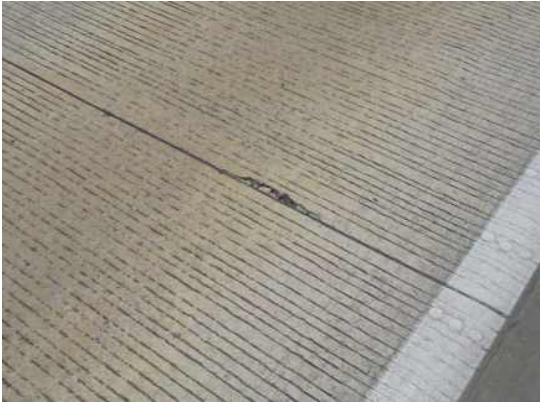
| 내 용 | 스폴링(S9, 대구) | 내 용 | 스폴링(S12, 대구) |

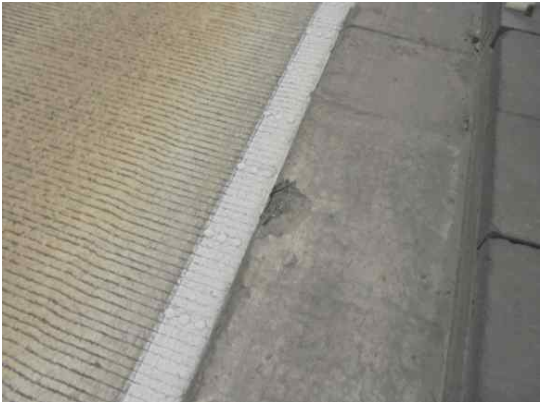
| 내 용 | 파손(S25, 대구) | 내 용 | 스폴링(S31, 대구) |

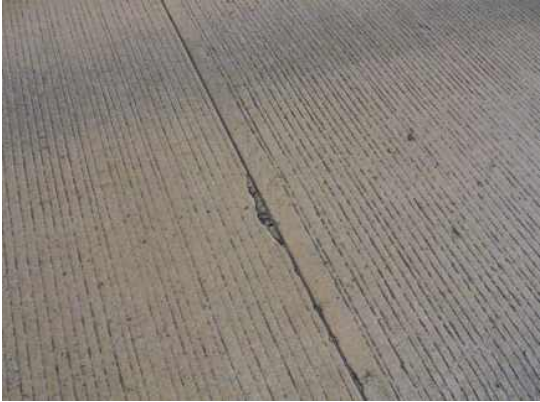
| 내 용 | 스폴링(S39, 대구) | 내 용 | 표면박리(S43, 대구) |

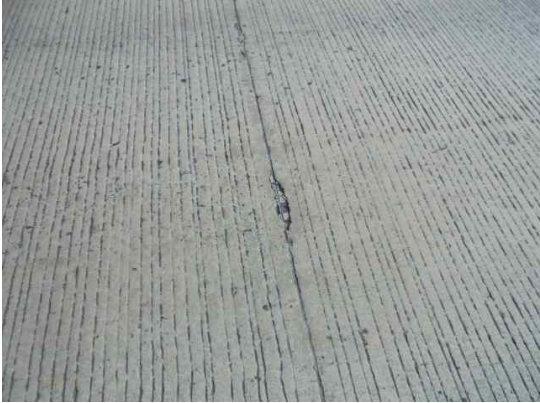
| 내 용 | 스폴링(S1, 부산) | 내 용 | 스폴링(S12, 부산) |

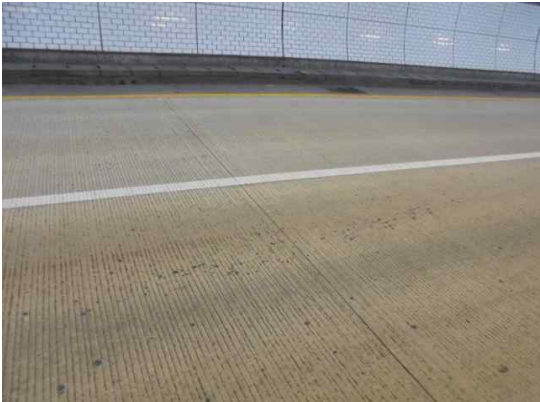
| 내 용 | 표면박리(S20, 부산) | 내 용 | 스폴링(S21, 부산) |

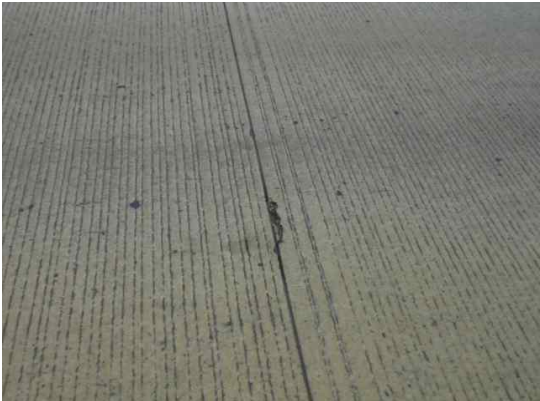
| 내 용 | 스폴링(S26, 부산) | 내 용 | 표면박리(S29~S32, 부산) |

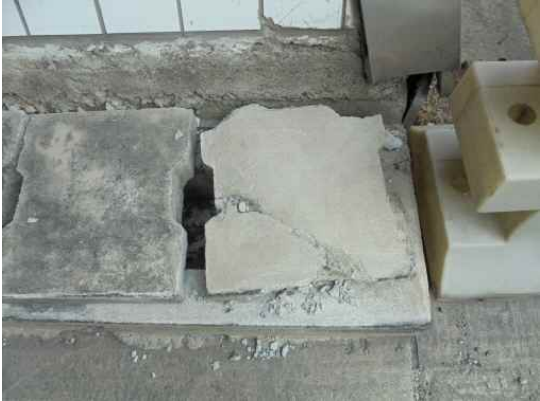
| 내 용 | 덮개 파손(S1, 대구) | 내 용 | 덮개 파손(S1, 대구) |

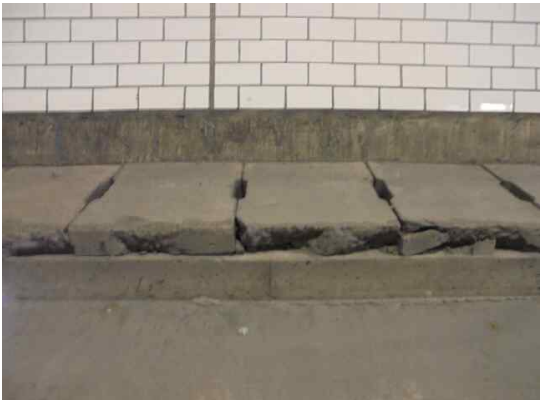
| 내 용 | 덮개 파손(S7, 대구) | 내 용 | 덮개 파손(S8, 대구) |

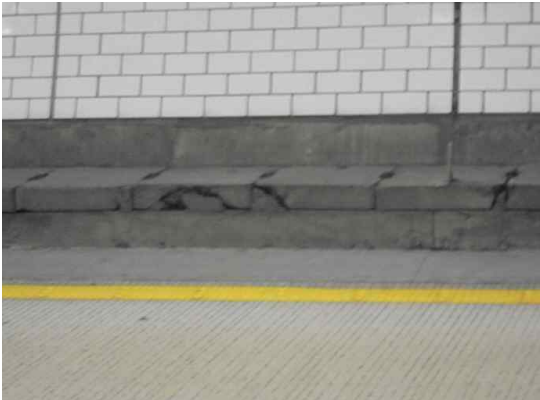
| 내 용 | 덮개 파손(S17, 대구) | 내 용 | 덮개 파손(S46, 부산) |

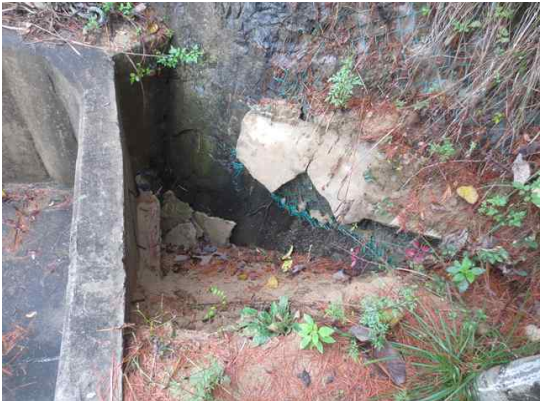
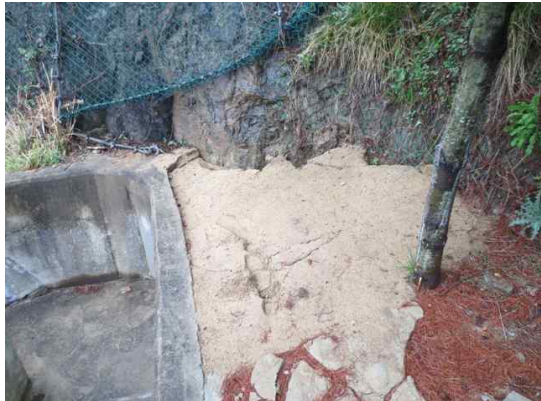
| 내 용 | 뒷채움 유실(갱문 배수로 배면 STA.0-30) |

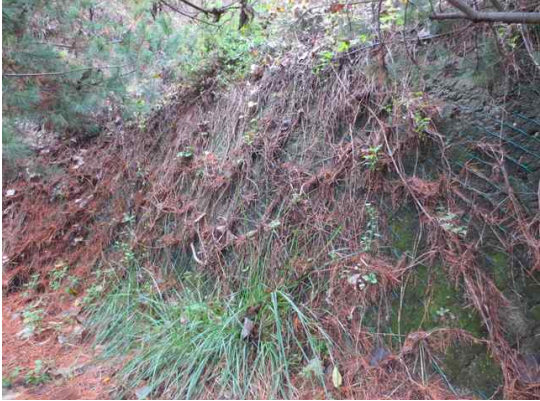
| 내 용 | 녹생토 유실(2단 STA.0-25) | 내 용 | 풍화토 노출(상단부 STA.0-20) |

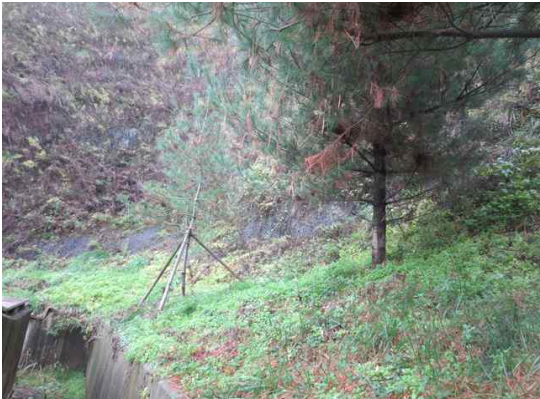
| 내 용 | 녹생토 유실(2단 사면부 STA.0-20) | 내 용 | 녹생토 유실(2단 사면부 STA.0-20) |

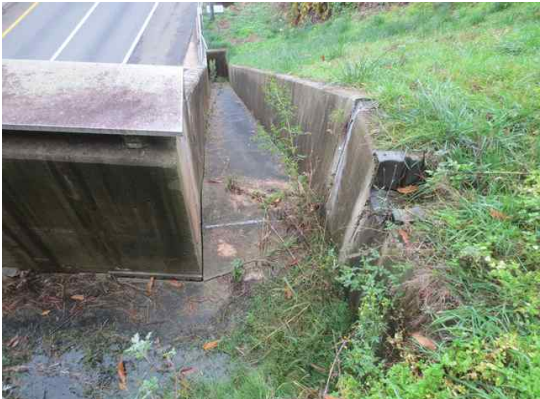
| 내 용 | 조인트 이격(갱문 배수로 STA.0-20) | 내 용 | 토사유실(갱문 배수로 배면 STA.0+5) |
