| 사면명 | 부산절토42(4공구) |
| 관리이정 | 66.24~66.40 km<br>(부산방향) |

**부산절토42/부산기점 66.24~66.40km (4공구 STA.10+060~10+220)**

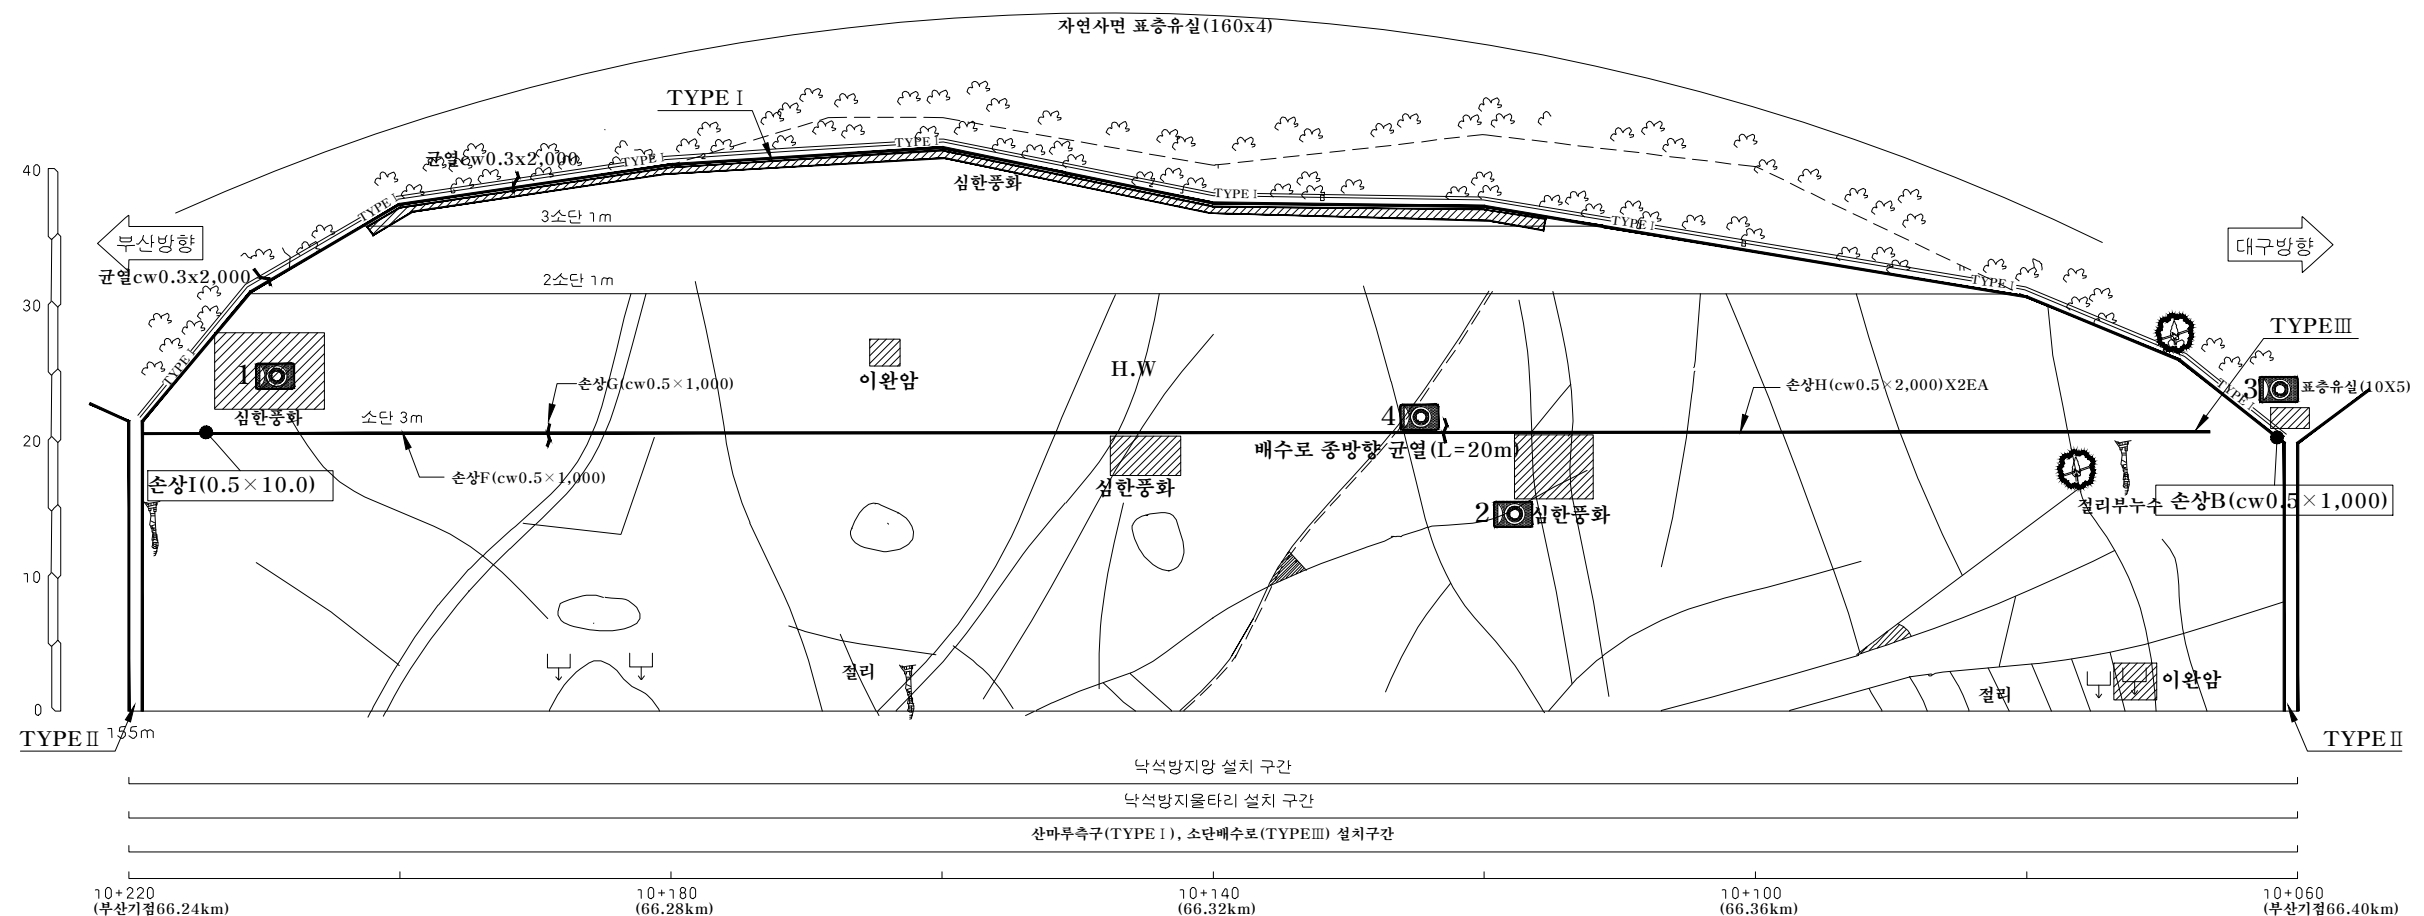
NOTE  
1. 자연사면 표층유실 주의관찰 - 폐목적지 전도 정비
