| 사면명 | 부산절토34(10공구) |
| 관리이정 | 21.21~21.40km<br>(부산방향) |

**부산절토34/부산기점 21.21~21.40km (10공구 STA.0+230~0+420)**

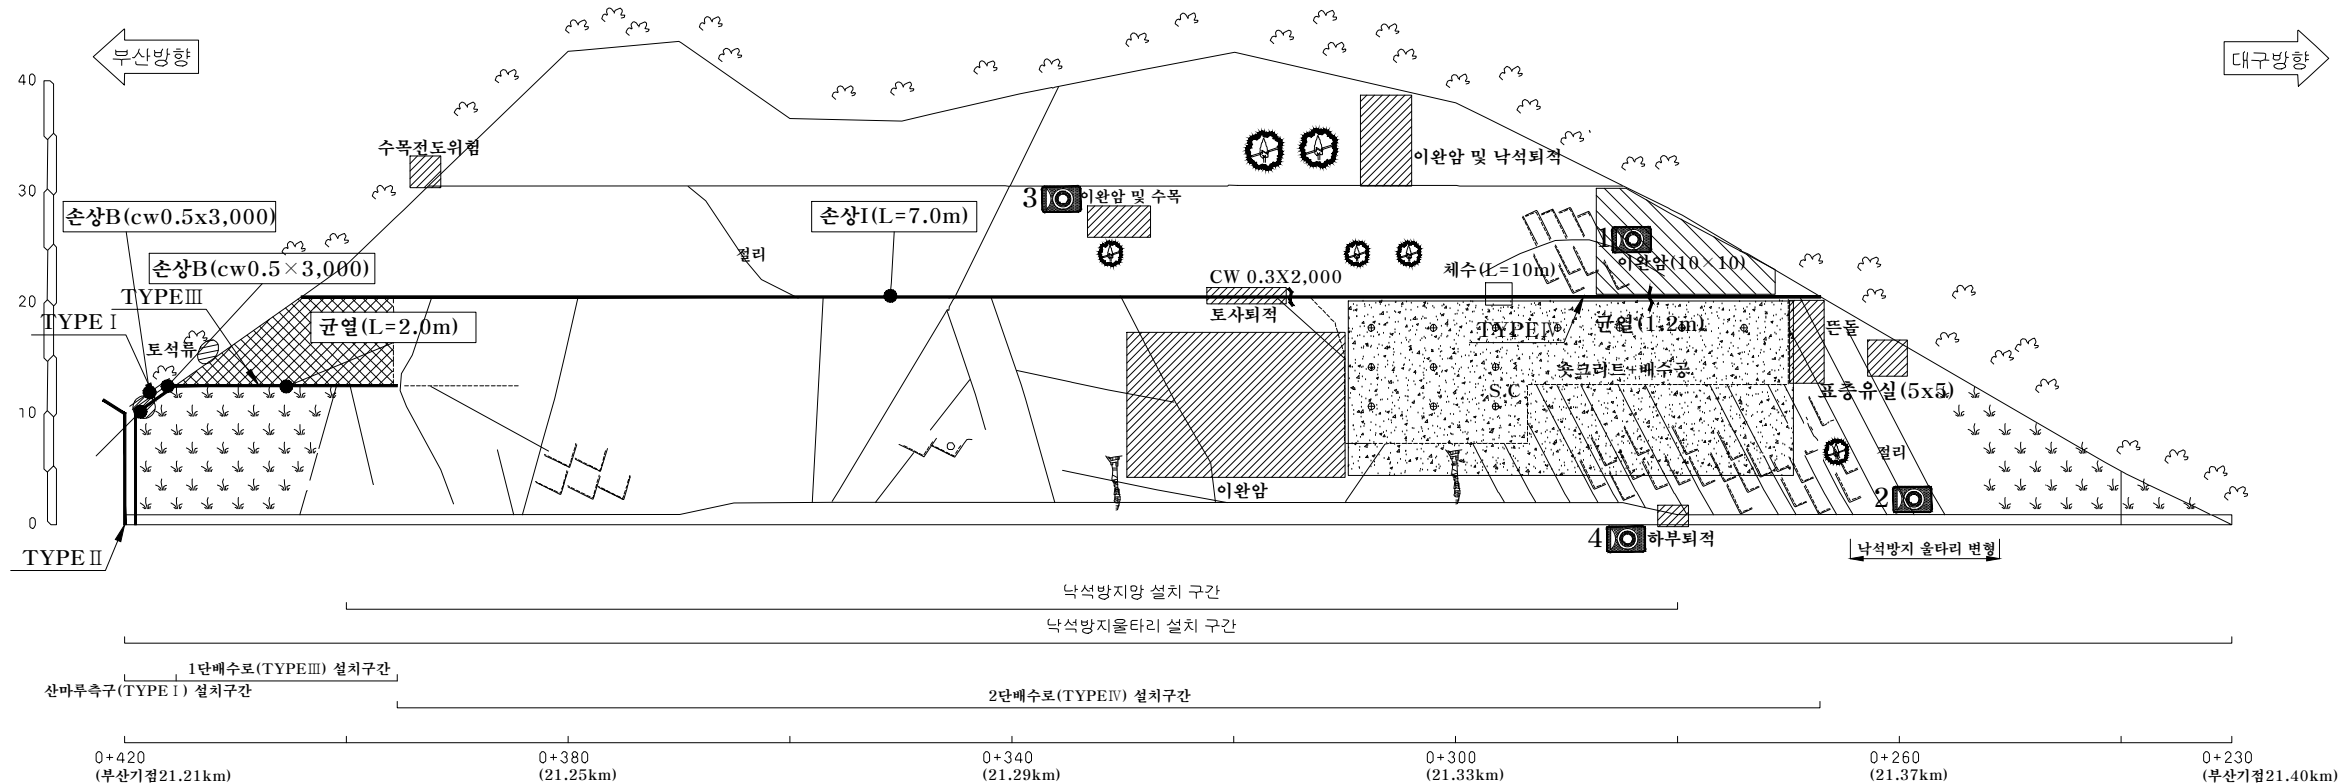
Note  
전반적으로 위험도 적음(A=0.2X0.2-다수)
