| 사면명 | 부산절토68(7공구) |

### 부산절토 68 / 부산기점 52.56km (7공구 STA.0+140),고정3터널 종점부

| | 2015년 하반기 시설물 안전점검용역(3구간 정밀점검) | 부산절토 68 외관조사망도 | |

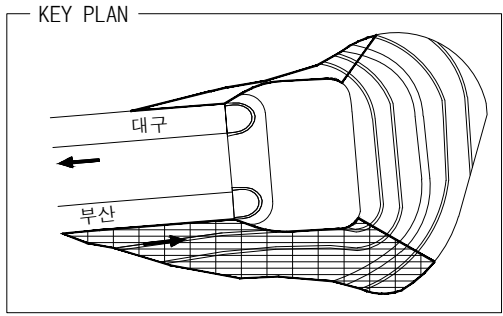
STA.42+340 3단 - 점검계단파손
