## 1. 보강토 옹벽(1공구)

| 과업명 | 2015년 하반기 시설물<br>안전점검용역(3구간 정밀점검) | 시설물명 | 보강토옹벽<br>(1공구) |

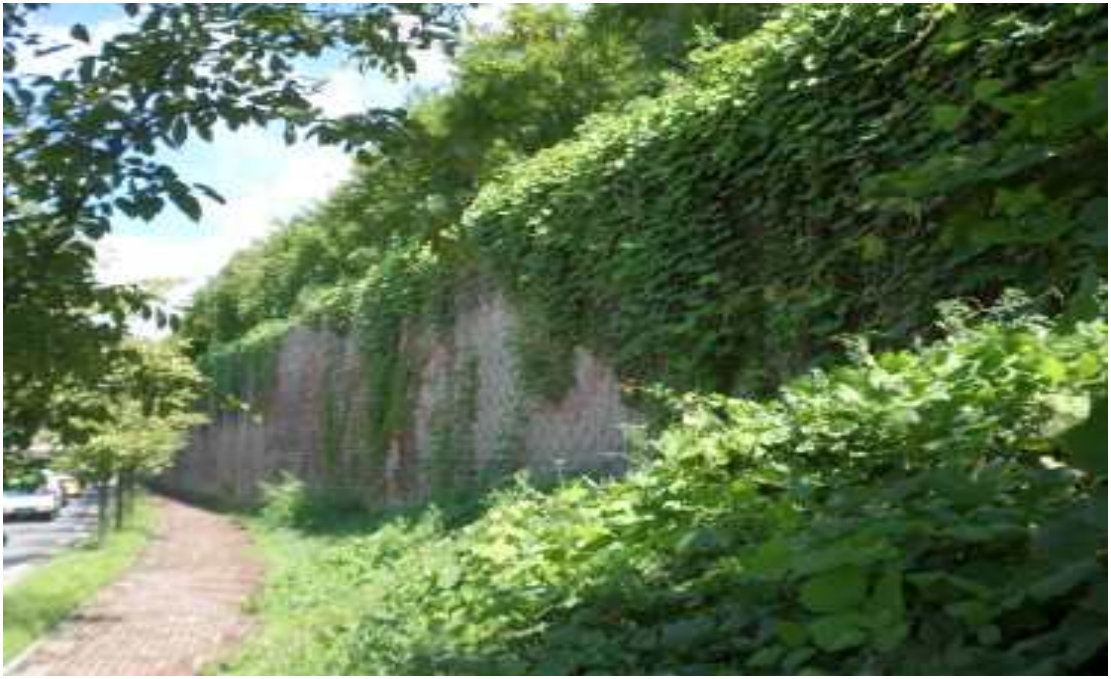
| 과업명 | 2015년 하반기 시설물<br>안전점검용역(3구간 정밀점검) | 시설물명 | 보강토옹벽<br>(1공구) |
|---|---|---|---|
| 사진내용 | 시점측 전경 | | 1 |

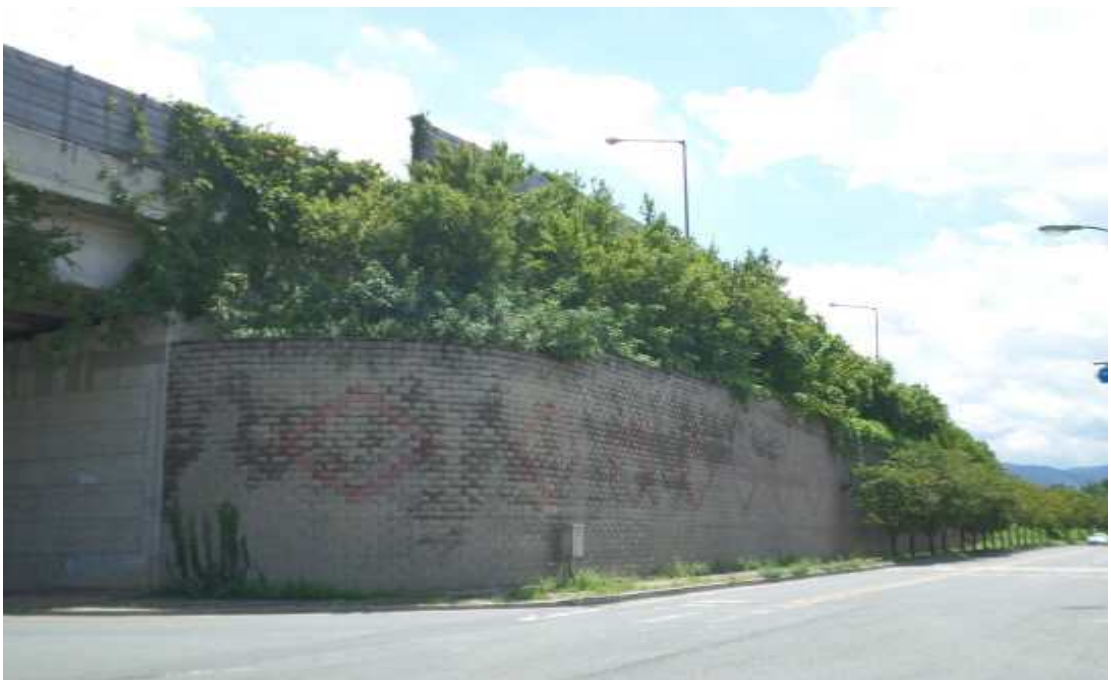
| 과업명 | 2015년 하반기 시설물<br>안전점검용역(3구간 정밀점검) | 시설물명 | 보강토옹벽<br>(1공구) |
|---|---|---|---|
| 사진내용 | 종점측 전경 | | 2 |

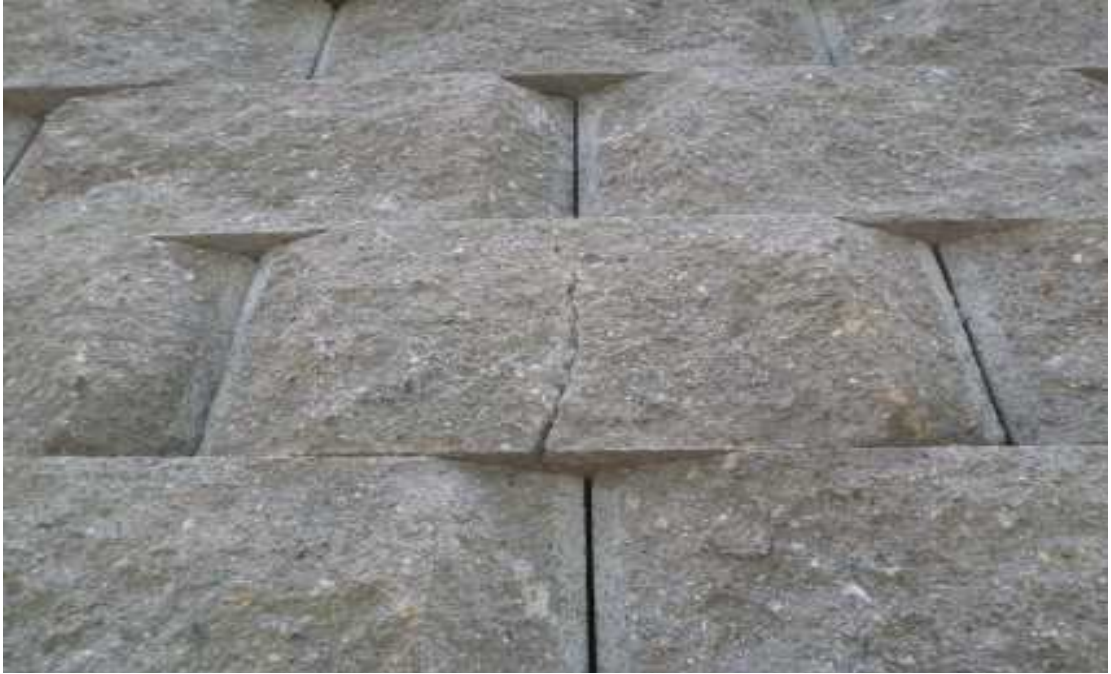
| 과업명 | 2015년 하반기 시설물<br>안전점검용역(3구간 정밀점검) | 시설물명 | 보강토옹벽<br>(1공구) |
|---|---|---|---|
| 사진내용 | 블록 균열 (폭 0.3mm) SPAN 4 | | 3 |

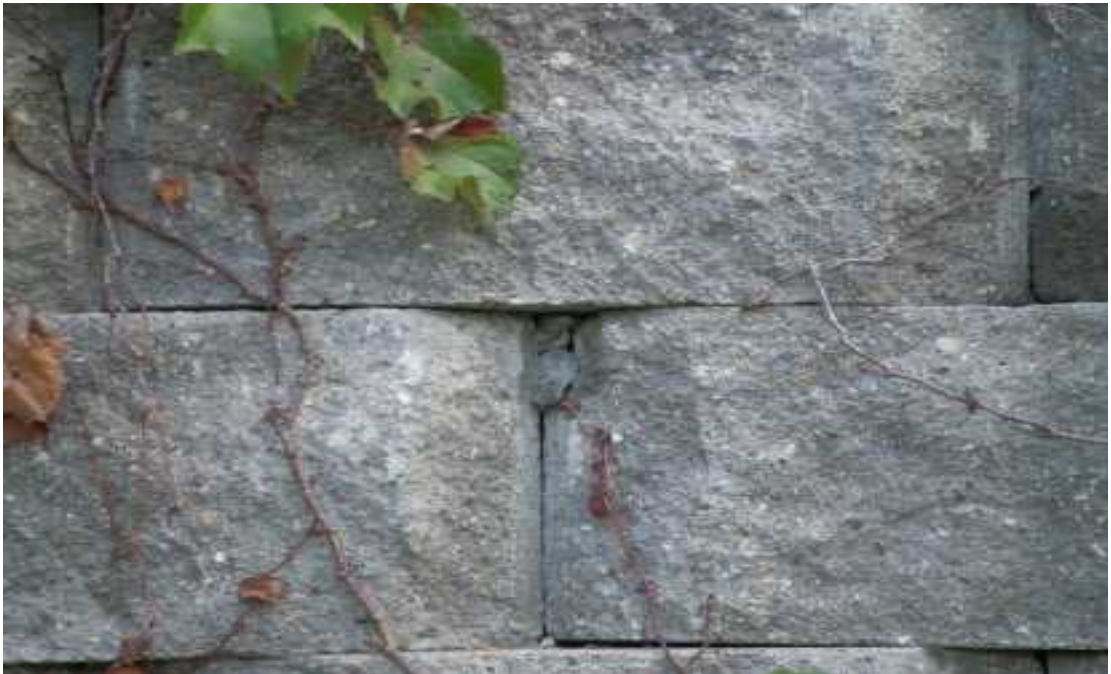
| 과업명 | 2015년 하반기 시설물<br>안전점검용역(3구간 정밀점검) | 시설물명 | 보강토옹벽<br>(1공구) |
|---|---|---|---|
| 사진내용 | 블록 파손 (폭 1.0mm) SPAN 1 | | 4 |

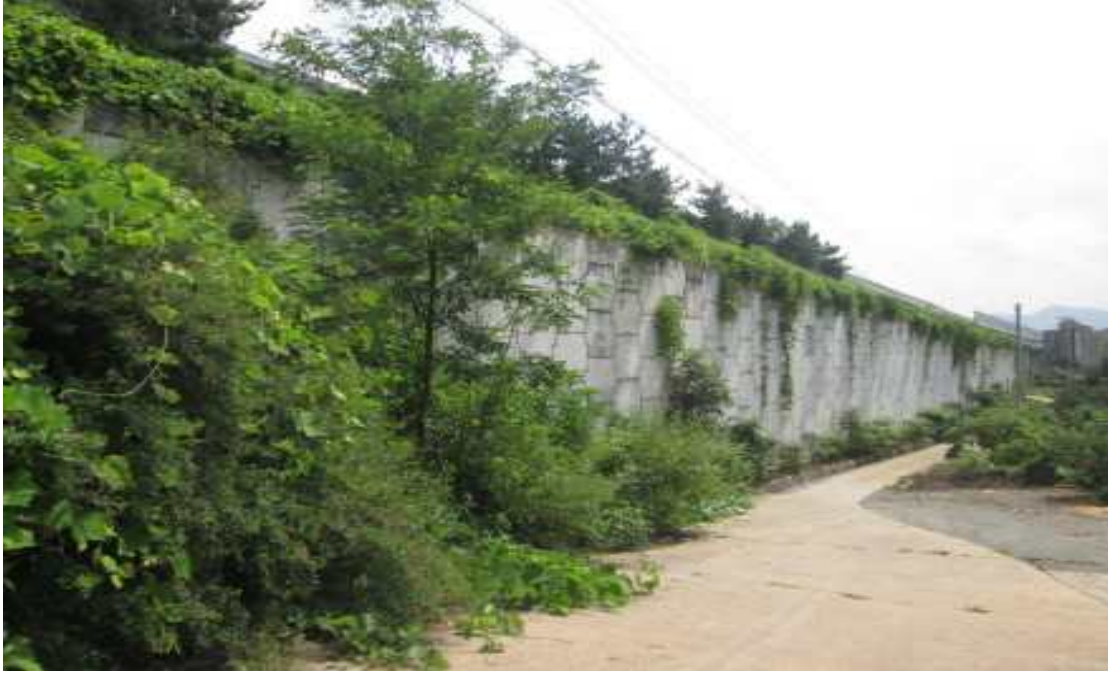
| 과업명 | 2015년 하반기 시설물<br>안전점검용역(3구간 정밀점검) | 시설물명 | 보강토옹벽<br>(4공구) |
|---|---|---|---|
| 사진내용 | 시점부 전경 | | 1 |

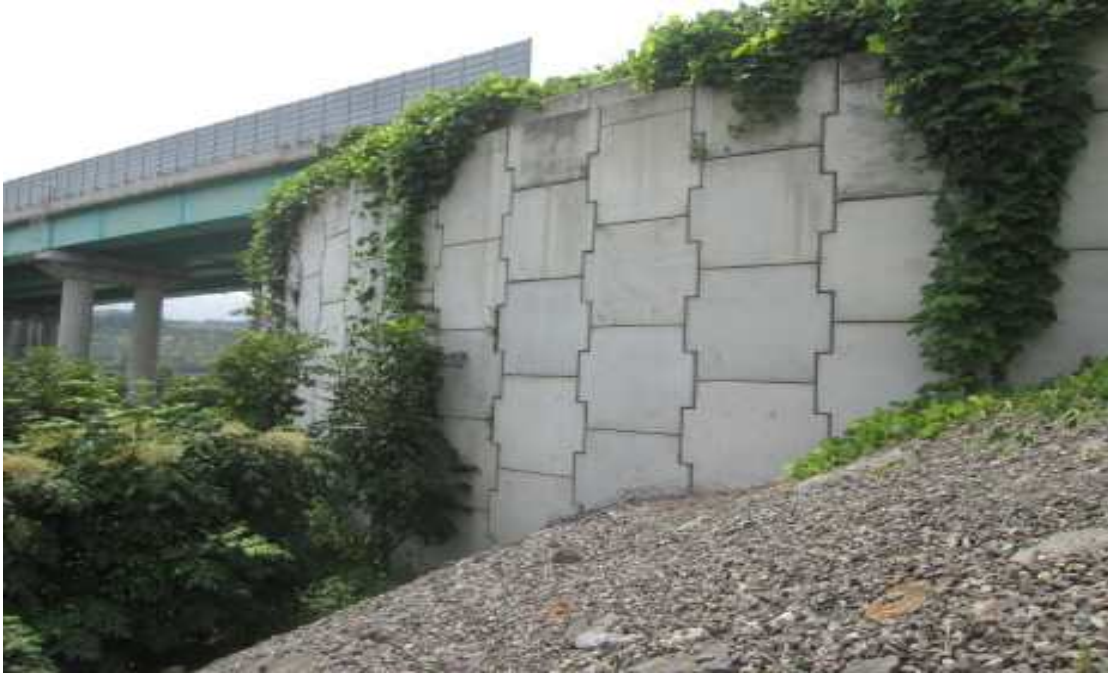
| 과업명 | 2015년 하반기 시설물<br>안전점검용역(3구간 정밀점검) | 시설물명 | 보강토옹벽<br>(4공구) |
|---|---|---|---|
| 사진내용 | 종점부 전경 | | 2 |

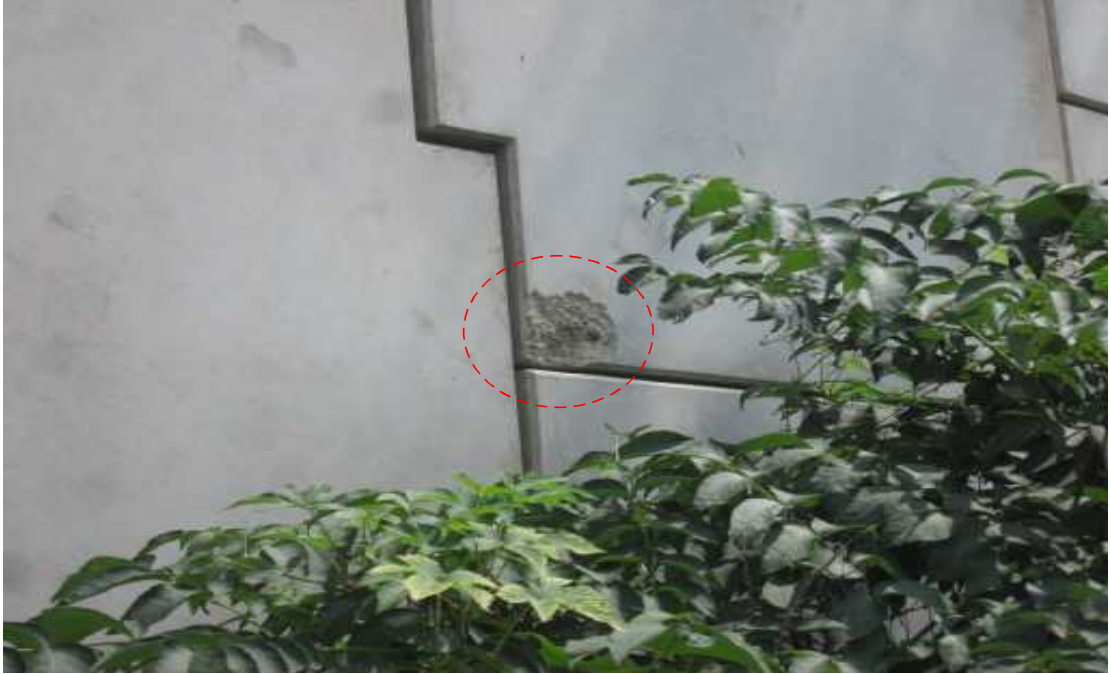
| 과업명 | 2015년 하반기 시설물<br>안전점검용역(3구간 정밀점검) | 시설물명 | 보강토옹벽<br>(4공구) |
|---|---|---|---|
| 사진내용 | 판넬 파손 (A=0.2X0.2) SPAN 4 | | 3 |

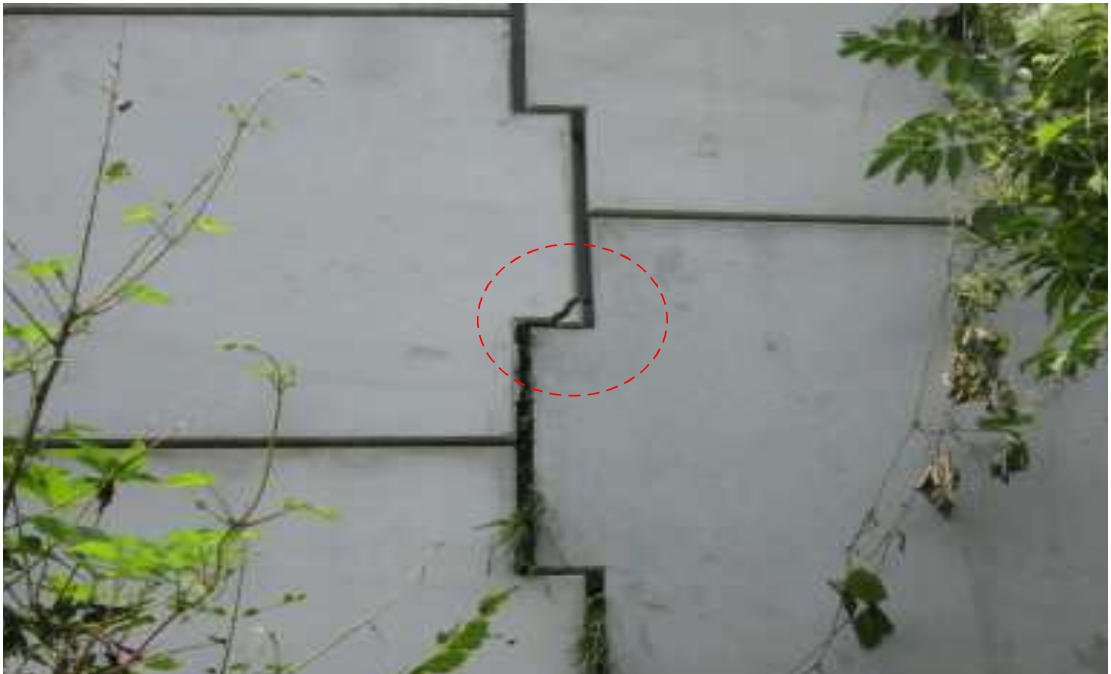
| 과업명 | 2015년 하반기 시설물<br>안전점검용역(3구간 정밀점검) | 시설물명 | 보강토옹벽<br>(4공구) |
|---|---|---|---|
| 사진내용 | 판넬 파손 (A=0.1X0.1) SPAN 5 | | 4 |

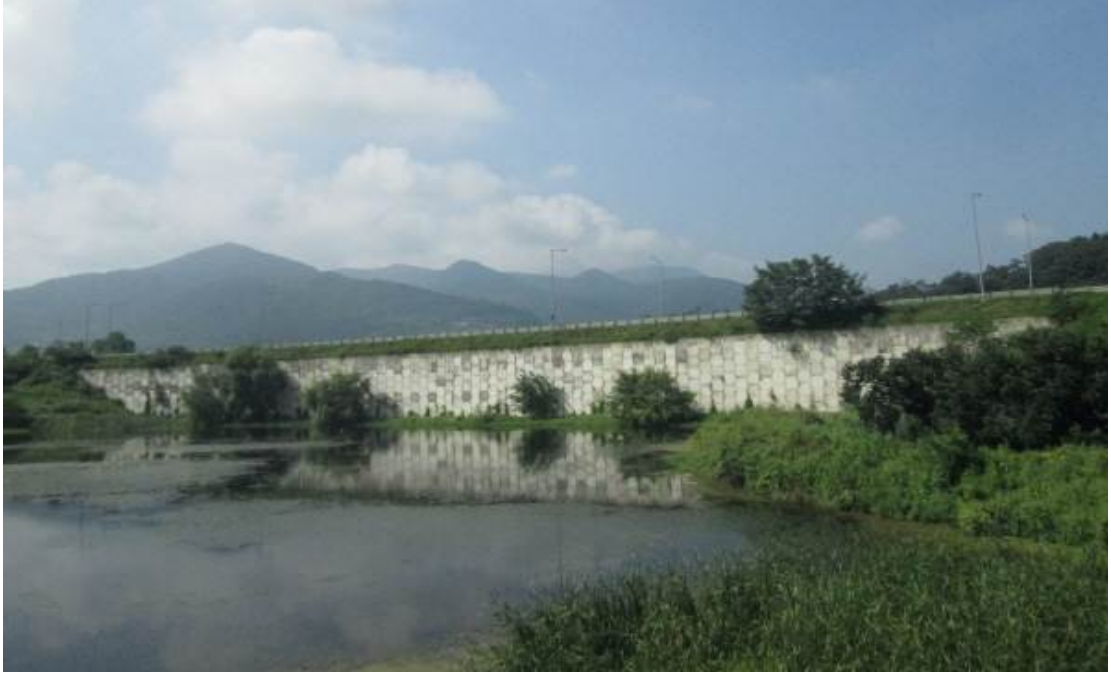
| 과업명 | 2015년 하반기 시설물<br>안전점검용역(3구간 정밀점검) | 시설물명 | 보강토옹벽<br>(5공구) |
|---|---|---|---|
| 사진내용 | 전경 사진 | | 1 |

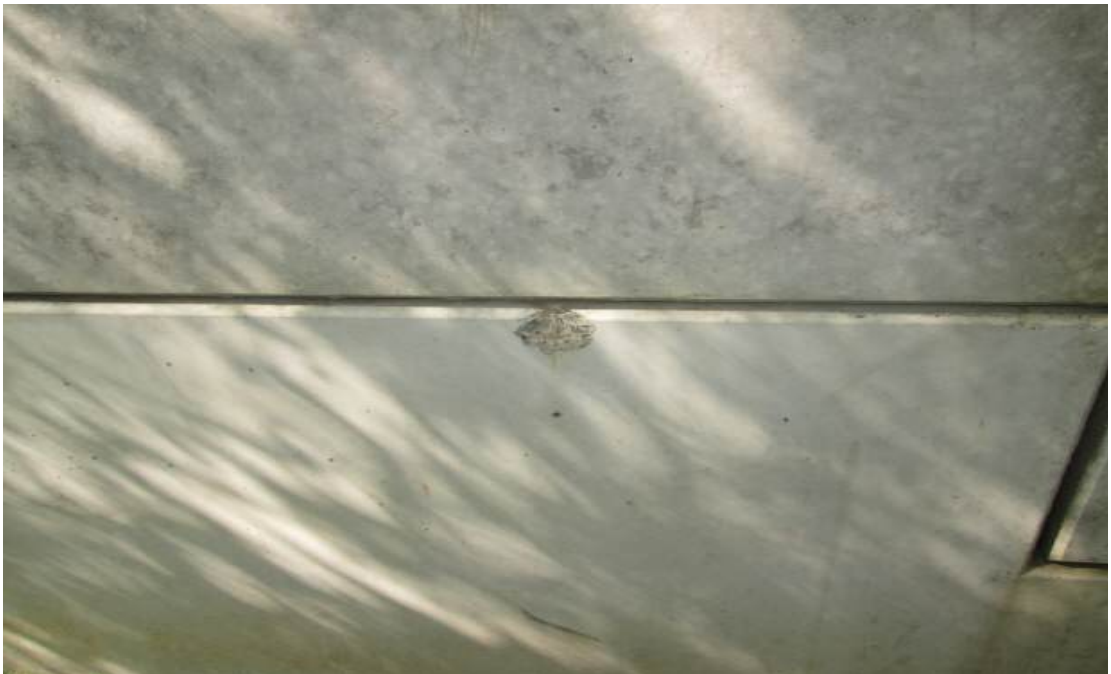
| 과업명 | 2015년 하반기 시설물<br>안전점검용역(3구간 정밀점검) | 시설물명 | 보강토옹벽<br>(5공구) |
|---|---|---|---|
| 사진내용 | 판넬 파손 (A=0.1X0.1) SPAN 2 | | 2 |

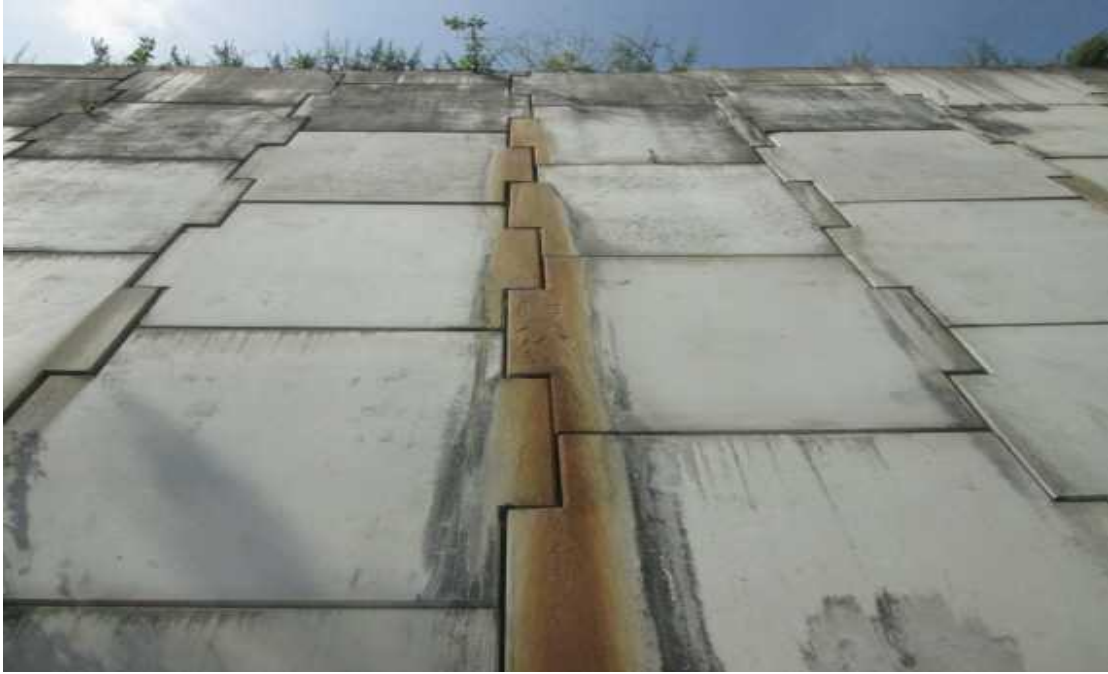
| 사진내용 | 판넬 누수흔적 SPAN 3 | | 3 |

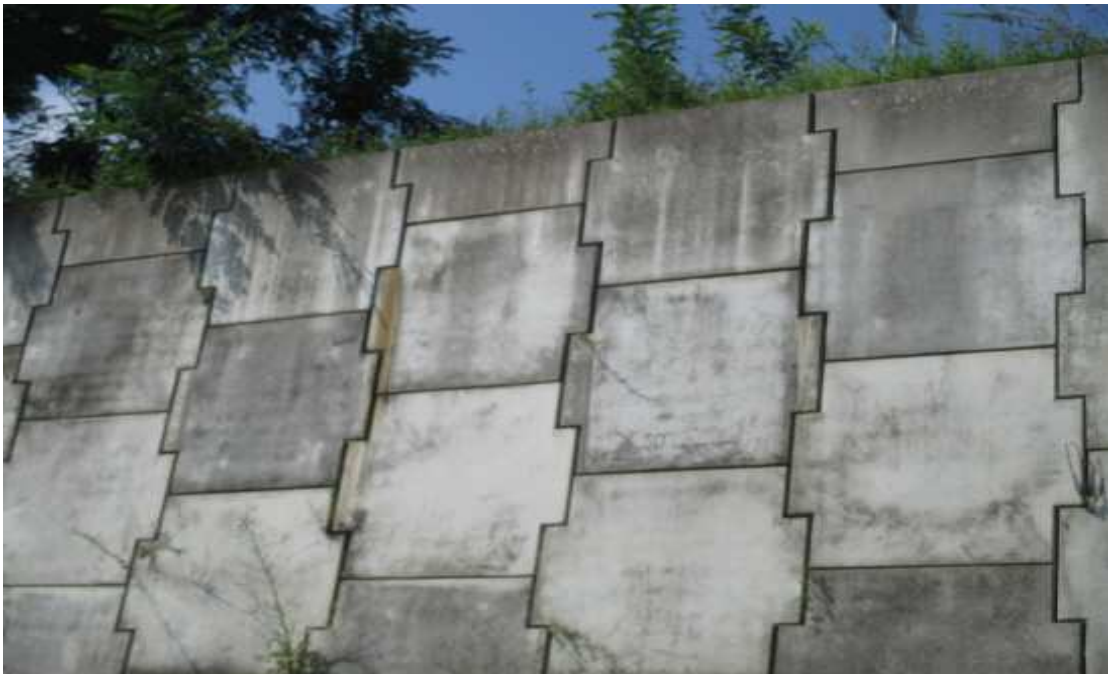
| 사진내용 | 판넬 누수흔적 및 백태 SPAN 7 | | 4 |

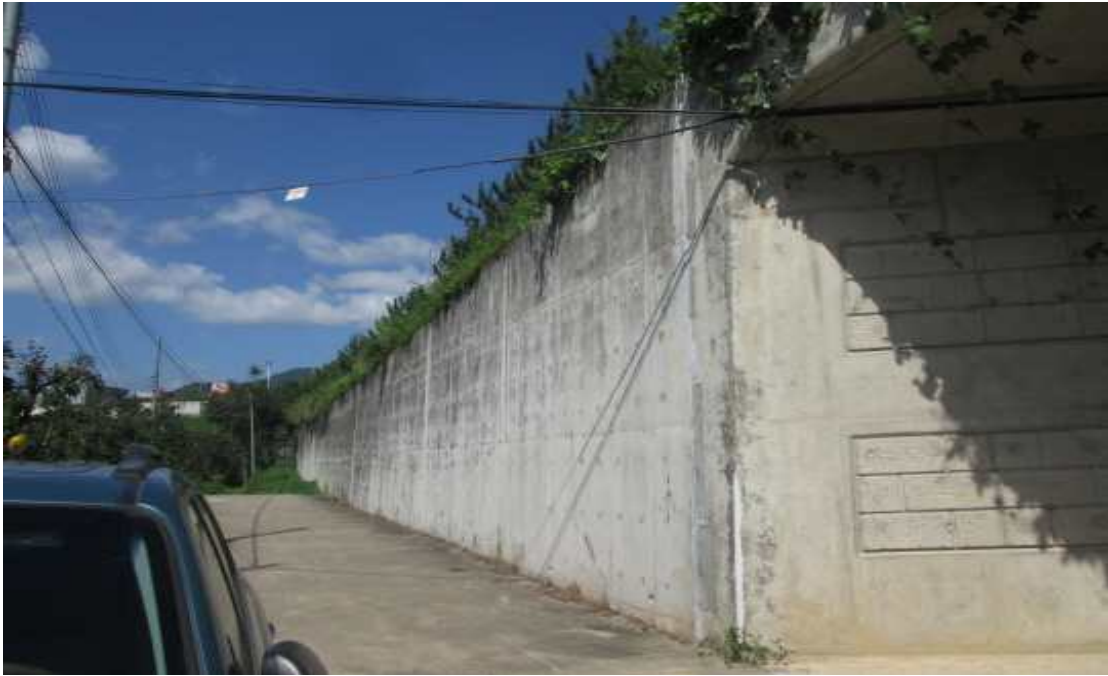
| 과업명 | 2015년 하반기 시설물<br>안전점검용역(3구간 정밀점검) | 시설물명 | 콘크리트옹벽<br>(6공구) |
|---|---|---|---|
| 사진내용 | 시점측 전경 | | 1 |

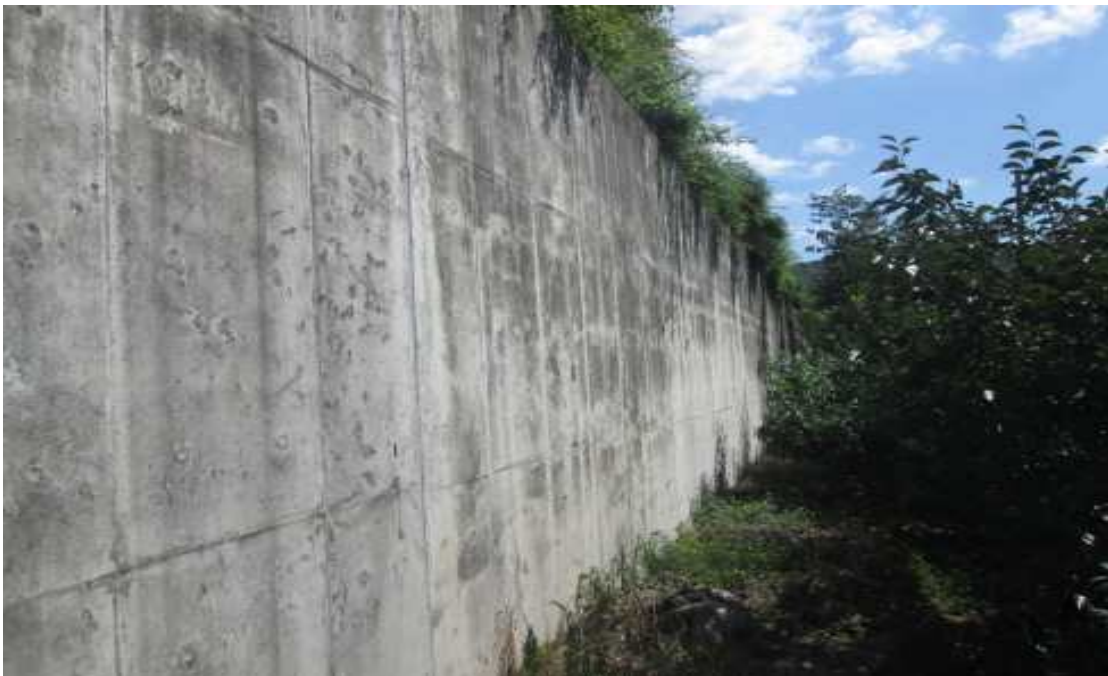
| 과업명 | 2015년 하반기 시설물<br>안전점검용역(3구간 정밀점검) | 시설물명 | 콘크리트옹벽<br>(6공구) |
|---|---|---|---|
| 사진내용 | 종점부 전경 | | 2 |

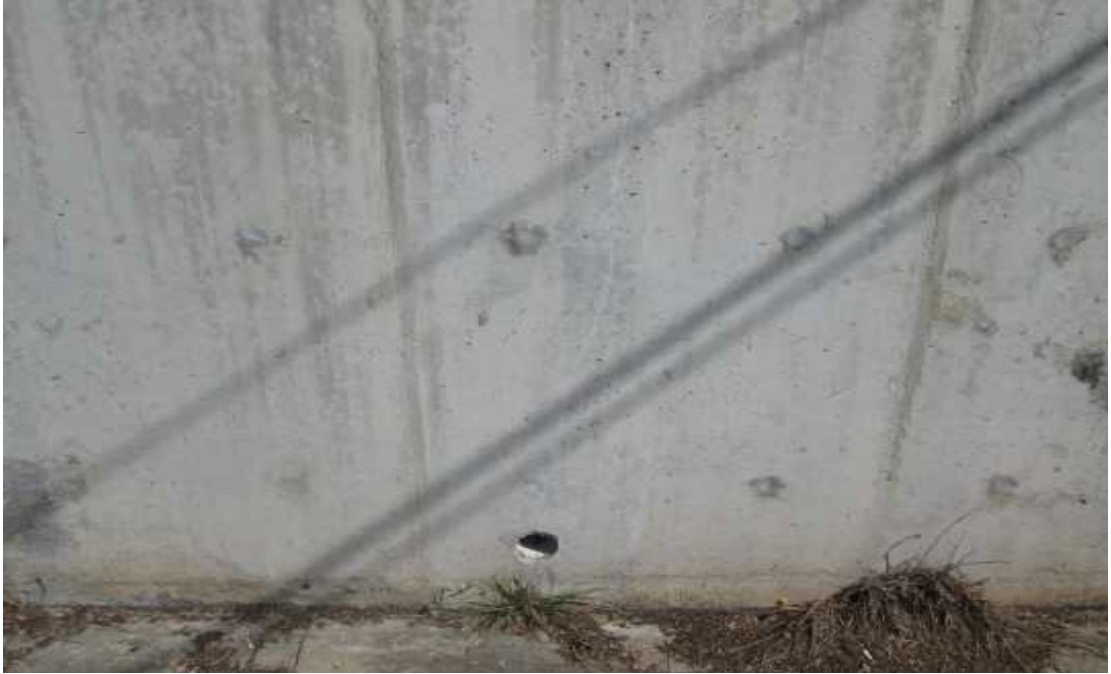
| 과업명 | 2015년 하반기 시설물<br>안전점검용역(3구간 정밀점검) | 시설물명 | 콘크리트옹벽<br>(6공구) |
|---|---|---|---|
| 사진내용 | 보수부 재균열(폭 0.1~0.2mm) SPAN 1 | | 3 |

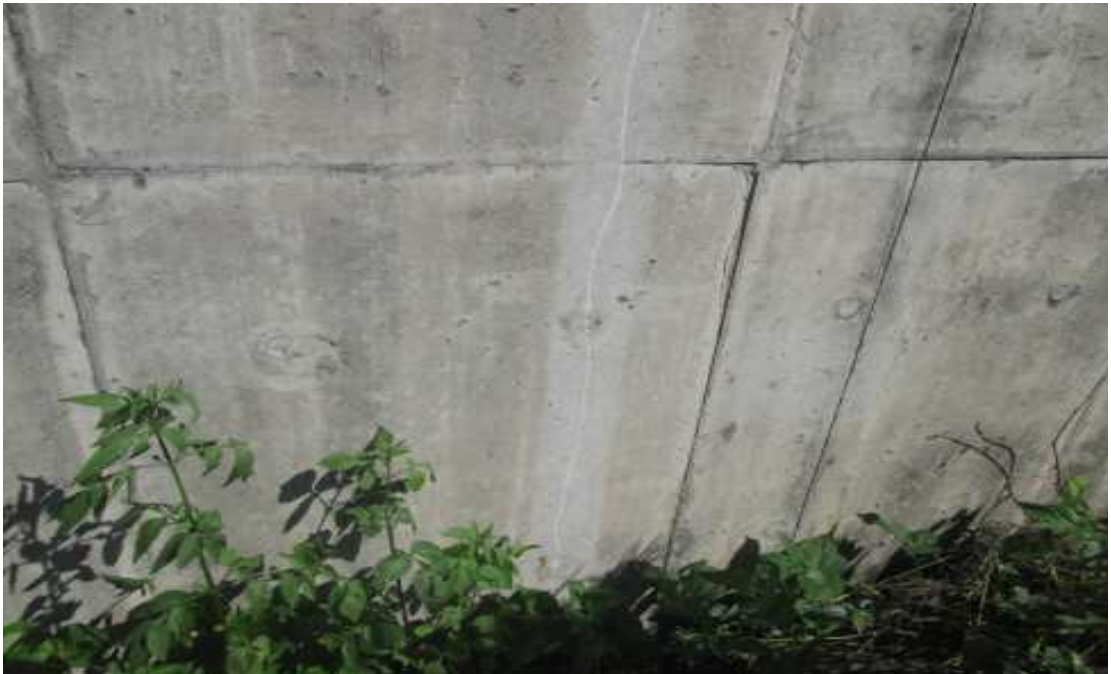
| 과업명 | 2015년 하반기 시설물<br>안전점검용역(3구간 정밀점검) | 시설물명 | 콘크리트옹벽<br>(6공구) |
|---|---|---|---|
| 사진내용 | 보수부 재균열(폭 0.1mm) SPAN 5 | | 4 |

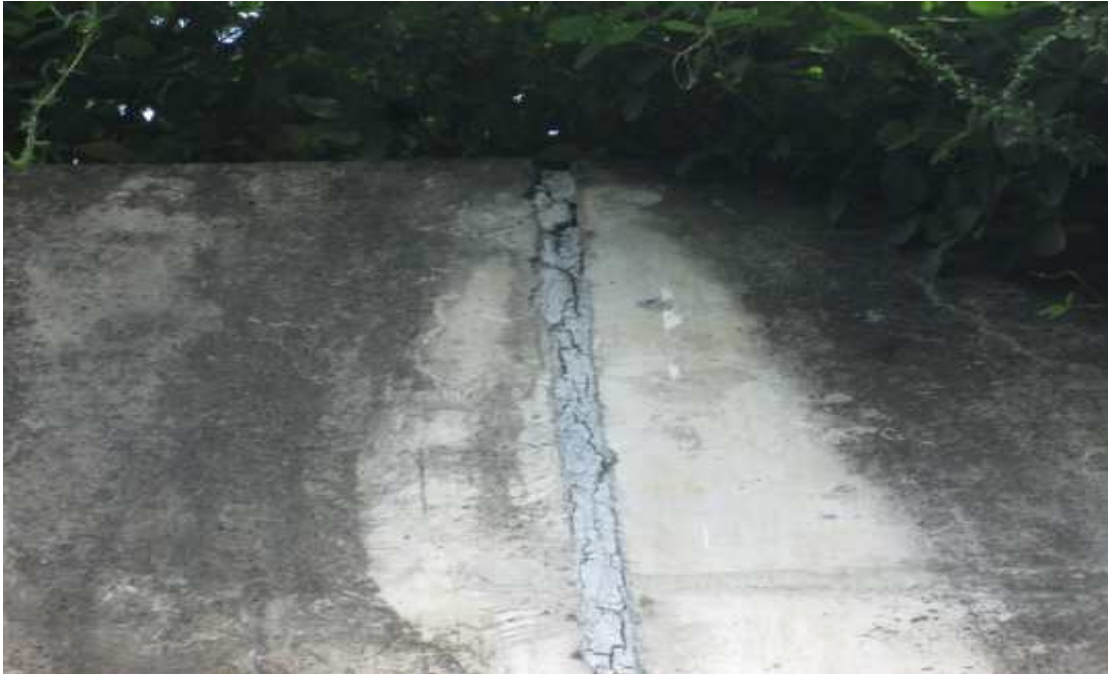
| 과업명 | 2015년 하반기 시설물<br>안전점검용역(3구간 정밀점검) | 시설물명 | 콘크리트옹벽<br>(6공구) |
|---|---|---|---|
| 사진내용 | 조인트부 실란트 파손 JOINT3 | | 5 |

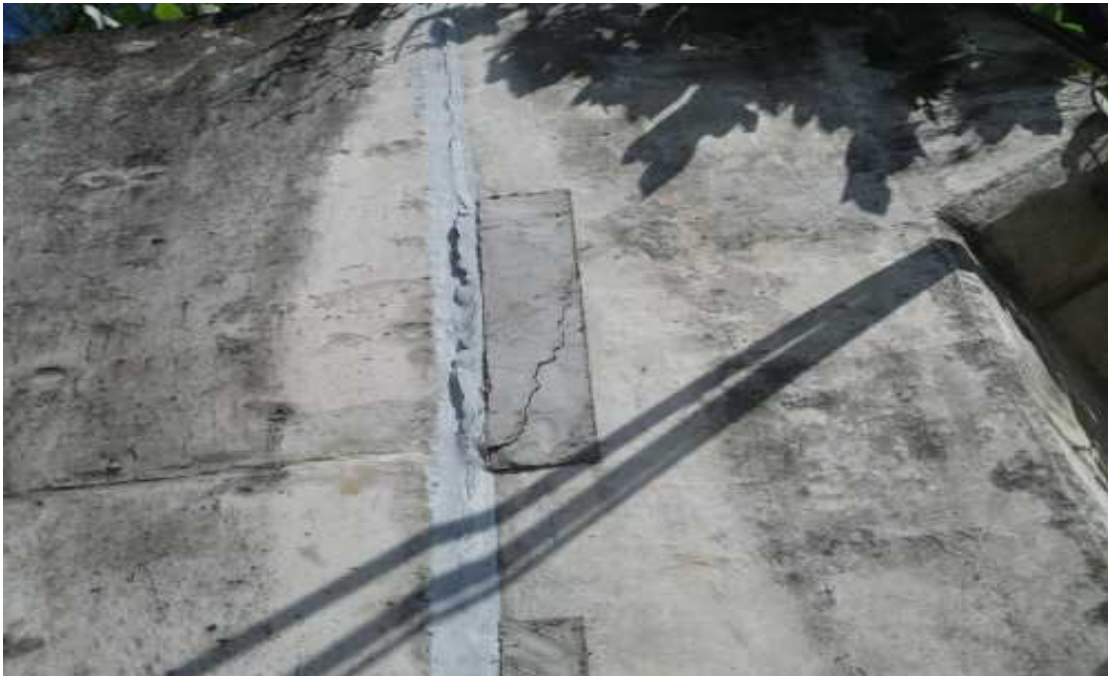
| 과업명 | 2015년 하반기 시설물<br>안전점검용역(3구간 정밀점검) | 시설물명 | 콘크리트옹벽<br>(6공구) |
|---|---|---|---|
| 사진내용 | 접속부 콘크리트 보수부 들뜸 JOINT 1 | | 6 |

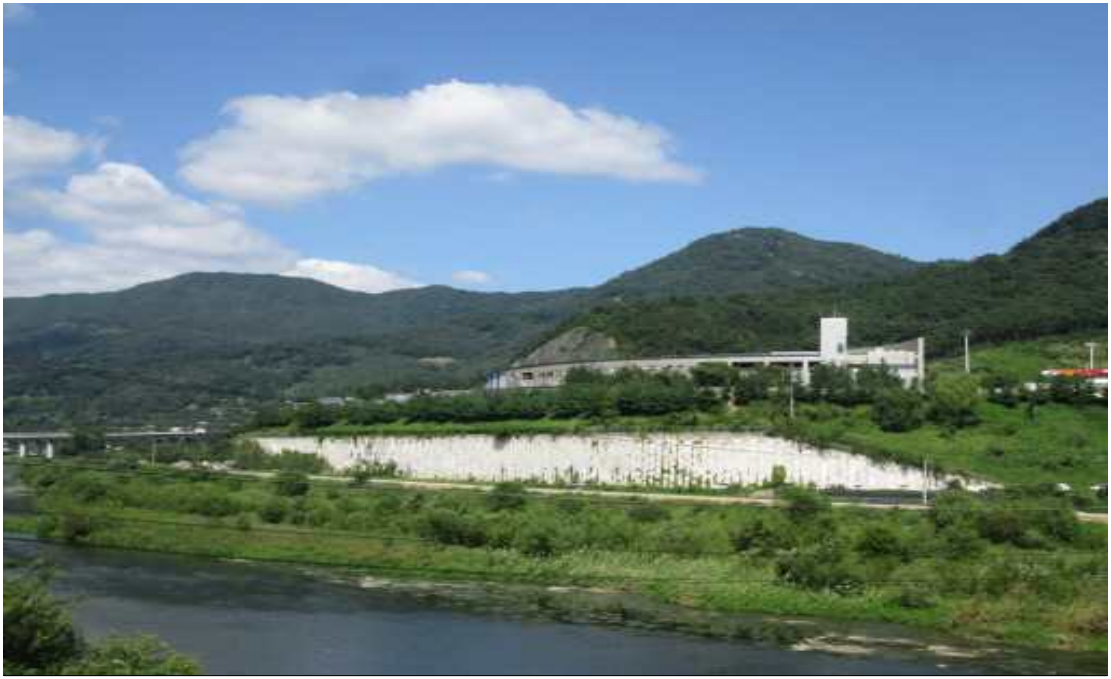
| 과업명 | 2015년 하반기 시설물<br>안전점검용역(3구간 정밀점검) | 시설물명 | 보강토옹벽<br>(6공구) |
|---|---|---|---|
| 사진내용 | 전경사진 | | 1 |

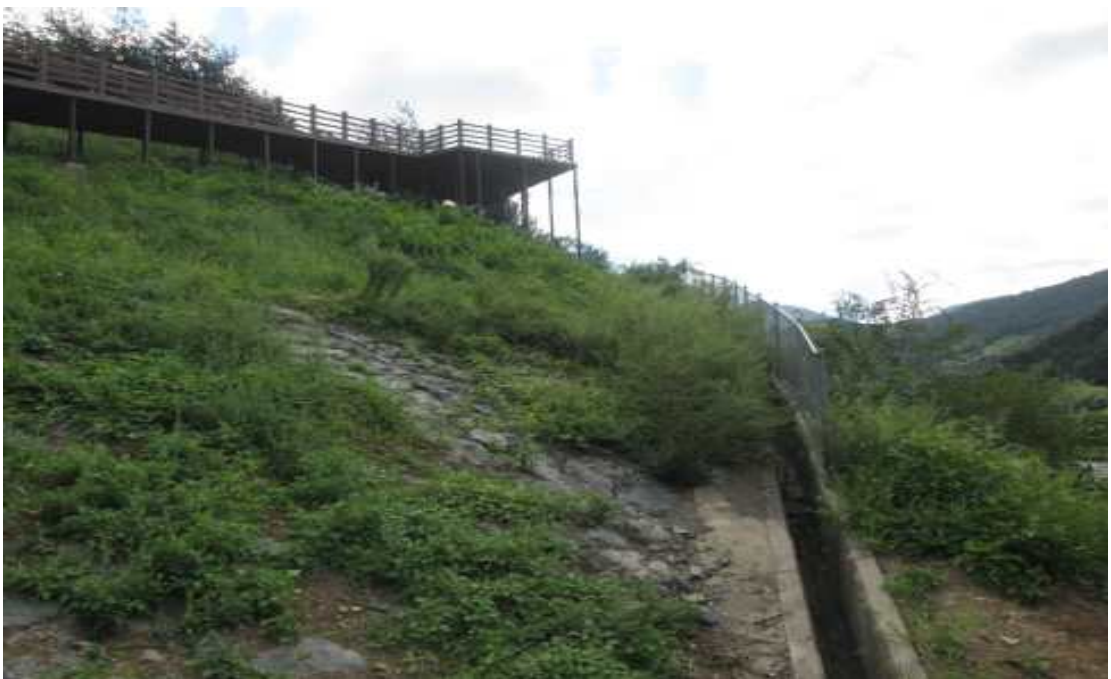
| 과업명 | 2015년 하반기 시설물<br>안전점검용역(3구간 정밀점검) | 시설물명 | 보강토옹벽<br>(6공구) |
|---|---|---|---|
| 사진내용 | 상부 전경 | | 2 |

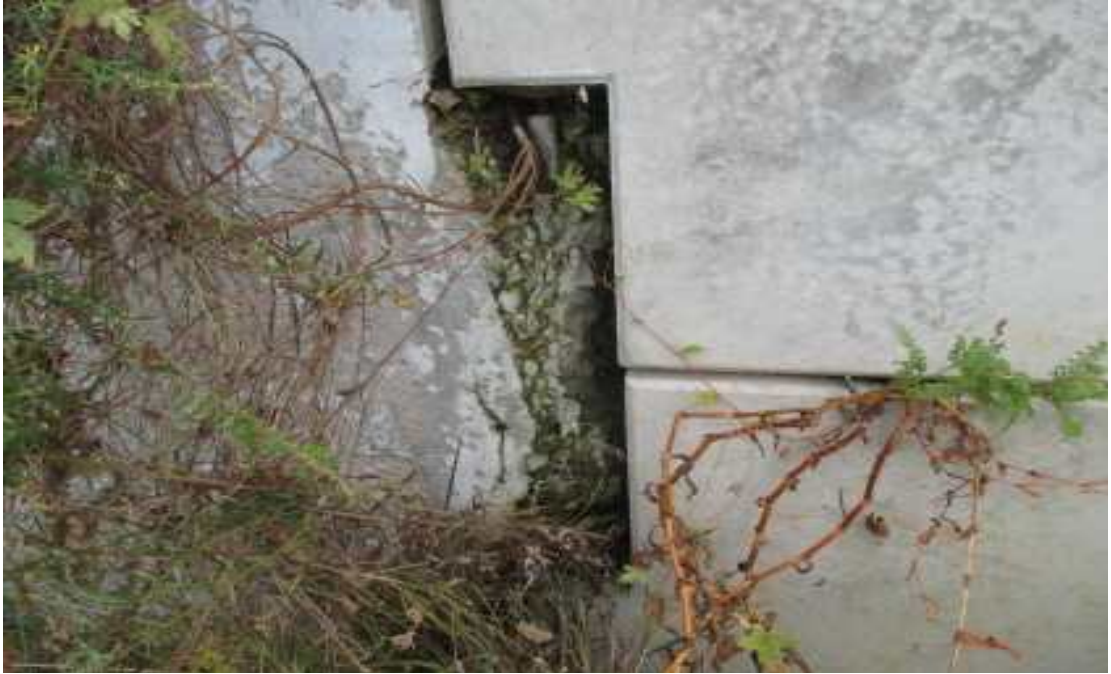
| 과업명 | 2015년 하반기 시설물<br>안전점검용역(3구간 정밀점검) | 시설물명 | 보강토옹벽<br>(6공구) |
|---|---|---|---|
| 사진내용 | 판넬 파손 SPAN 4 | | 3 |

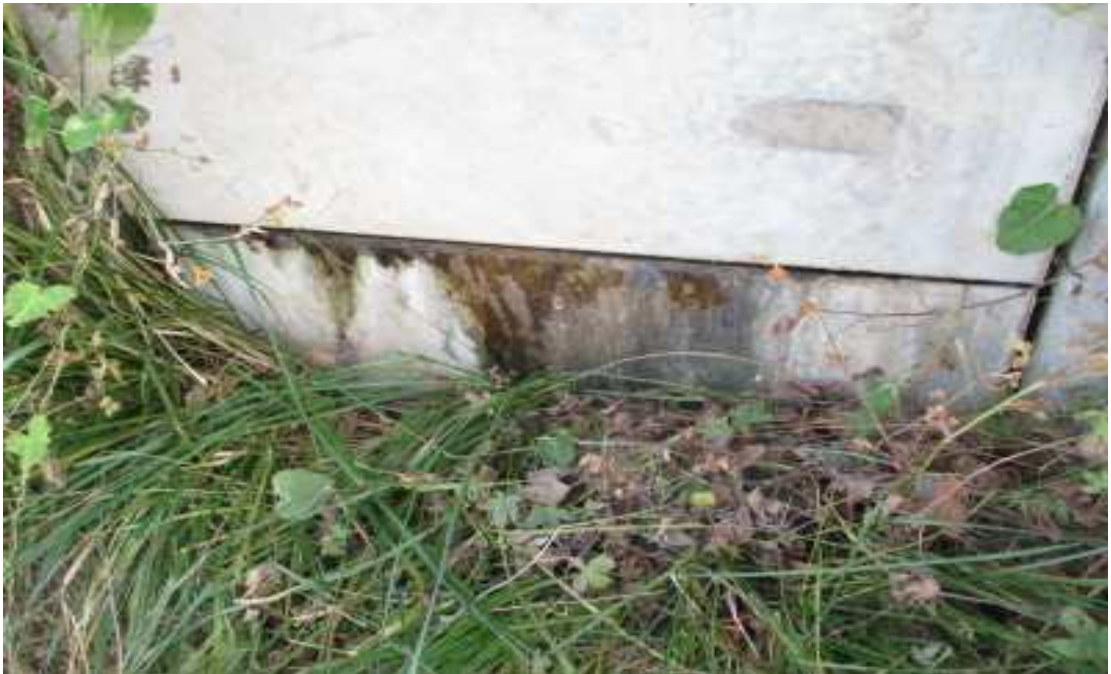
| 과업명 | 2015년 하반기 시설물<br>안전점검용역(3구간 정밀점검) | 시설물명 | 보강토옹벽<br>(6공구) |
|---|---|---|---|
| 사진내용 | 판넬 이음부 하단 누수 SPAN 8 | | 4 |

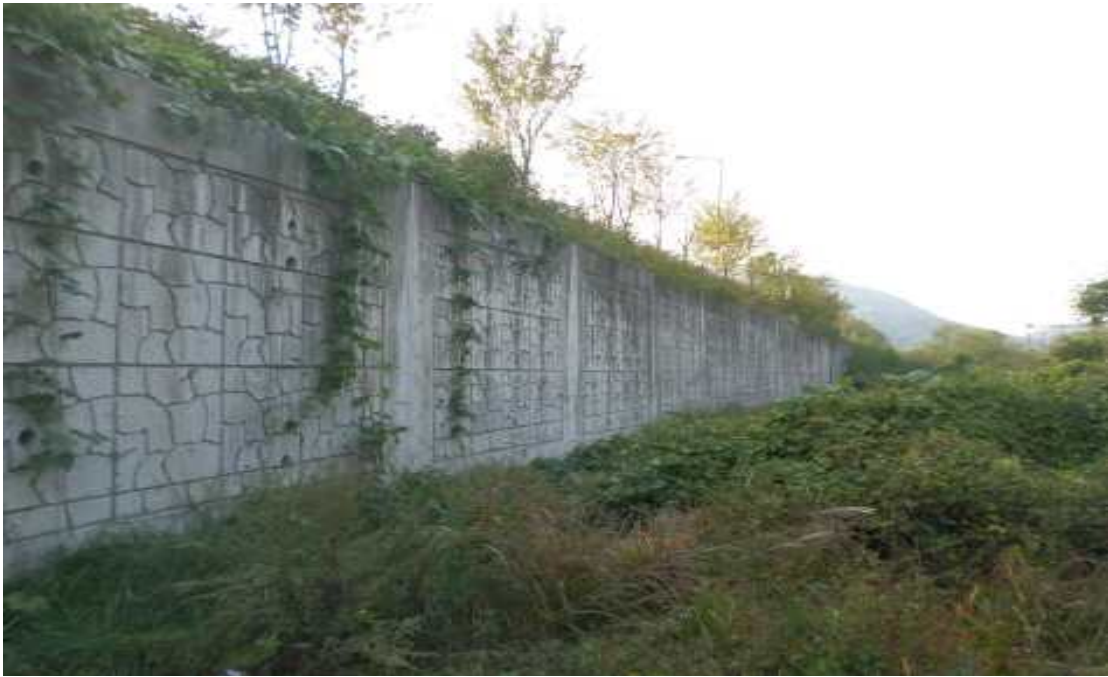
| 과업명 | 2015년 하반기 시설물<br>안전점검용역(3구간 정밀점검) | 시설물명 | 콘크리트옹벽<br>(9공구) |
|---|---|---|---|
| 사진내용 | 시점부 전경 | | 1 |

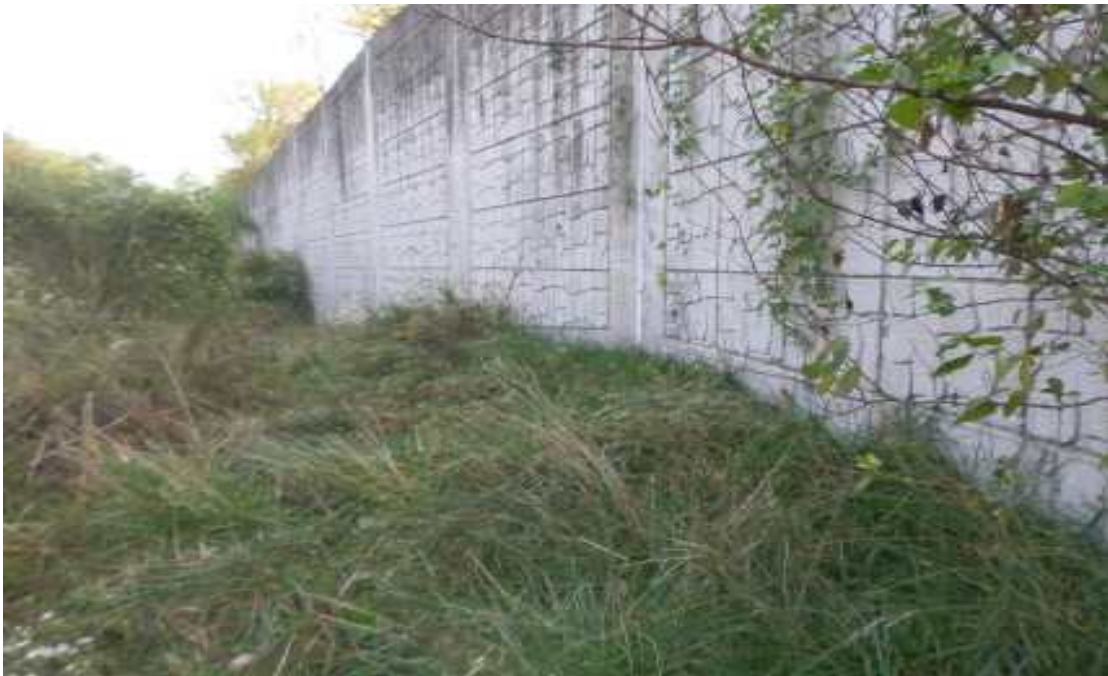
| 과업명 | 2015년 하반기 시설물<br>안전점검용역(3구간 정밀점검) | 시설물명 | 콘크리트옹벽<br>(9공구) |
|---|---|---|---|
| 사진내용 | 종점부 전경 | | 2 |

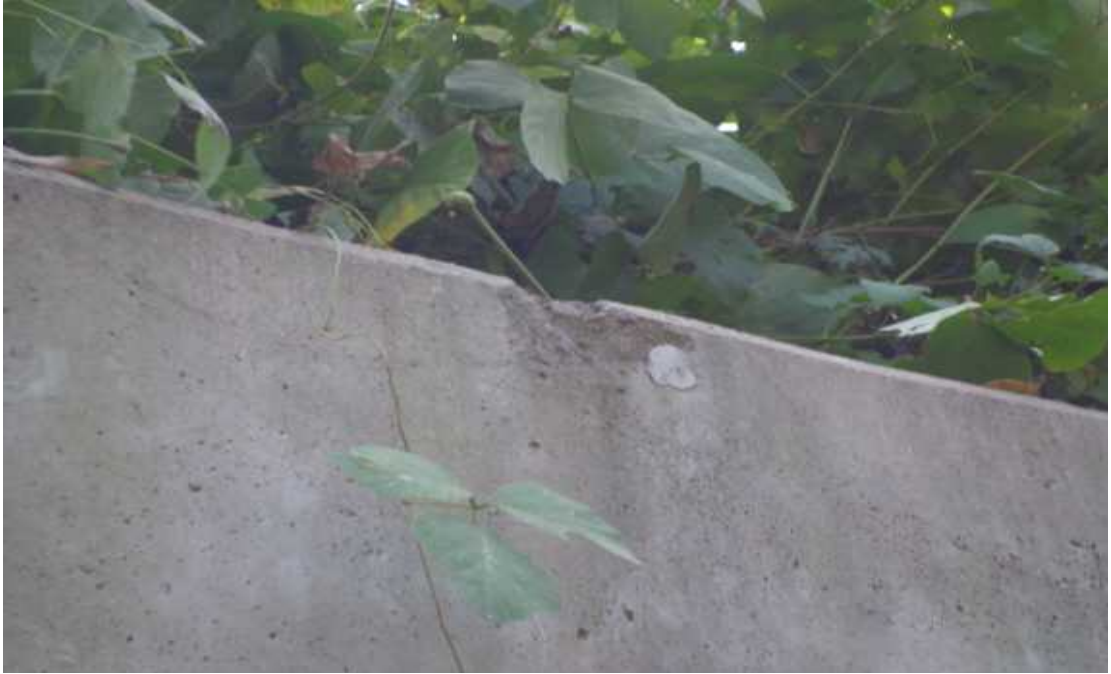
| 과업명 | 2015년 하반기 시설물<br>안전점검용역(3구간 정밀점검) | 시설물명 | 콘크리트옹벽<br>(9공구) |
|---|---|---|---|
| 사진내용 | 콘크리트 박락 (A=0.1X0.1) SPAN 1 | | 3 |

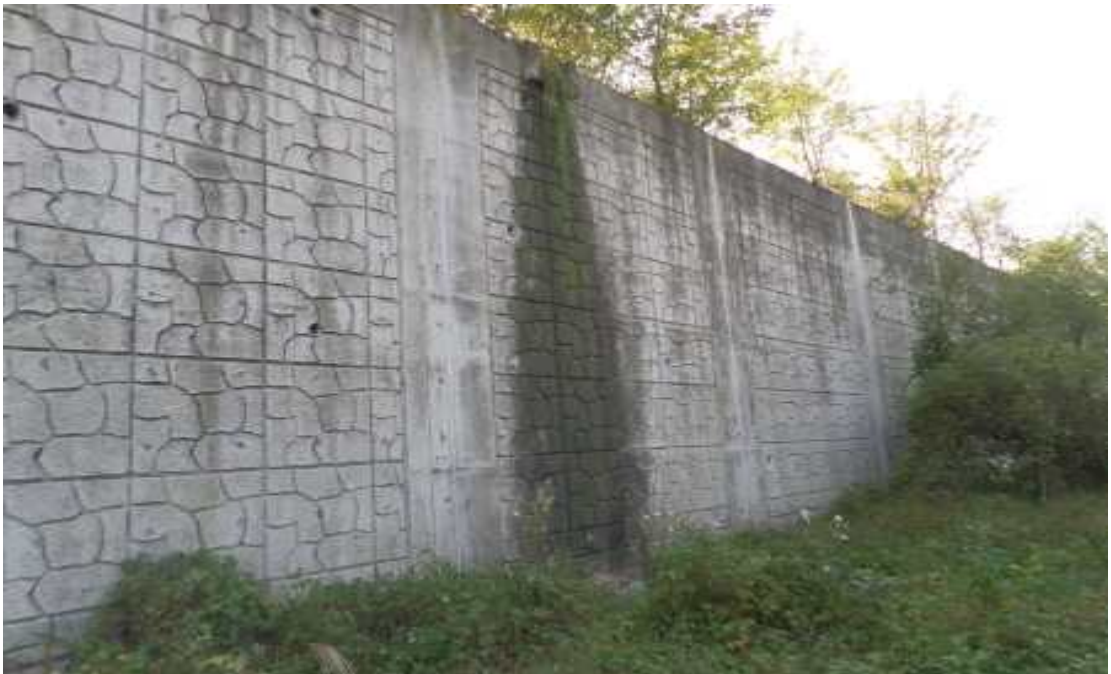
| 과업명 | 2015년 하반기 시설물<br>안전점검용역(3구간 정밀점검) | 시설물명 | 콘크리트옹벽<br>(9공구) |
|---|---|---|---|
| 사진내용 | 콘크리트 표면변색 SPAN 10 | | 4 |

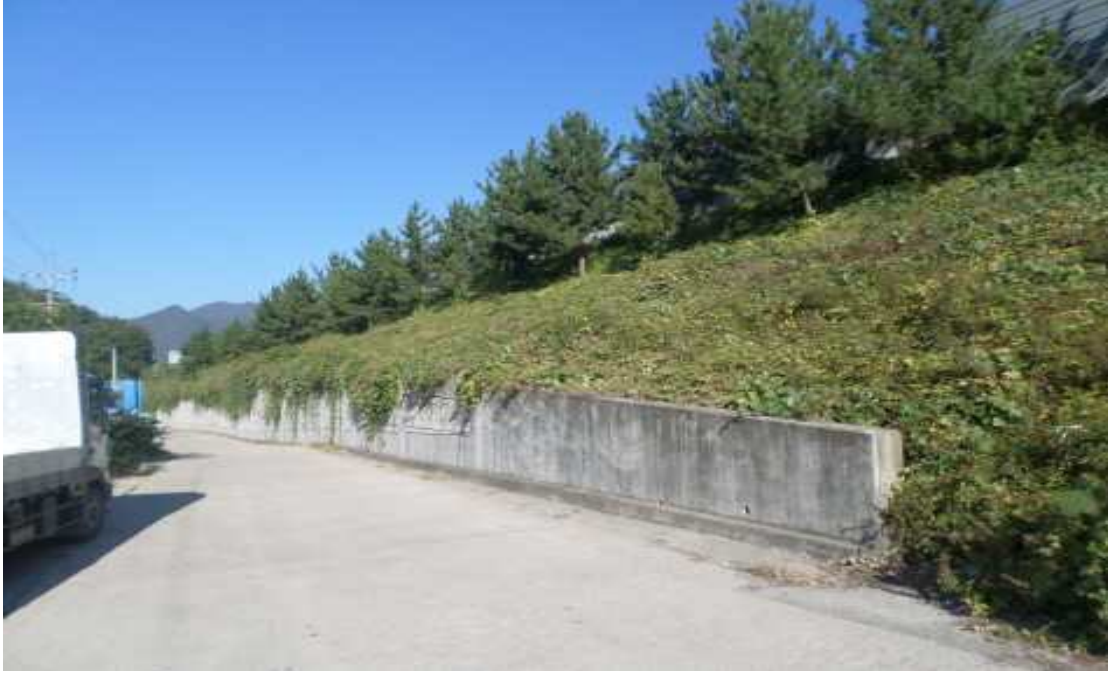
| 과업명 | 2015년 하반기 시설물<br>안전점검용역(3구간 정밀점검) | 시설물명 | 대동판넬진입로<br>옹벽(10공구) |
|---|---|---|---|
| 사진내용 | 시점부 전경 | | 1 |

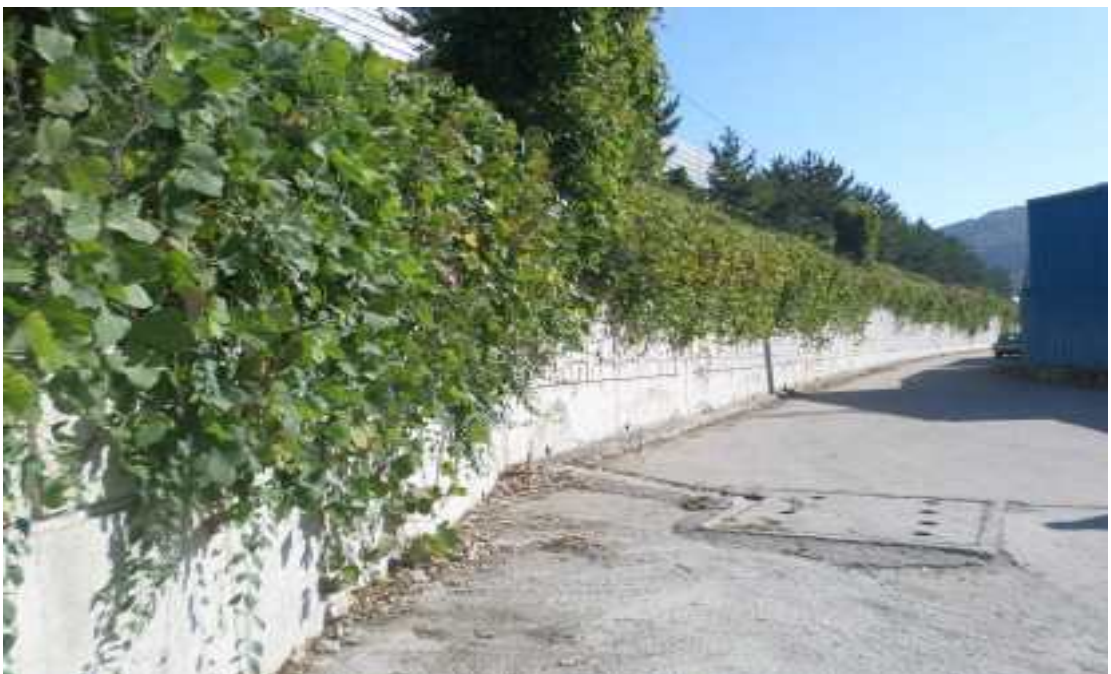
| 과업명 | 2015년 하반기 시설물<br>안전점검용역(3구간 정밀점검) | 시설물명 | 대동판넬진입로<br>옹벽(10공구) |
|---|---|---|---|
| 사진내용 | 종점부 전경 | | 2 |

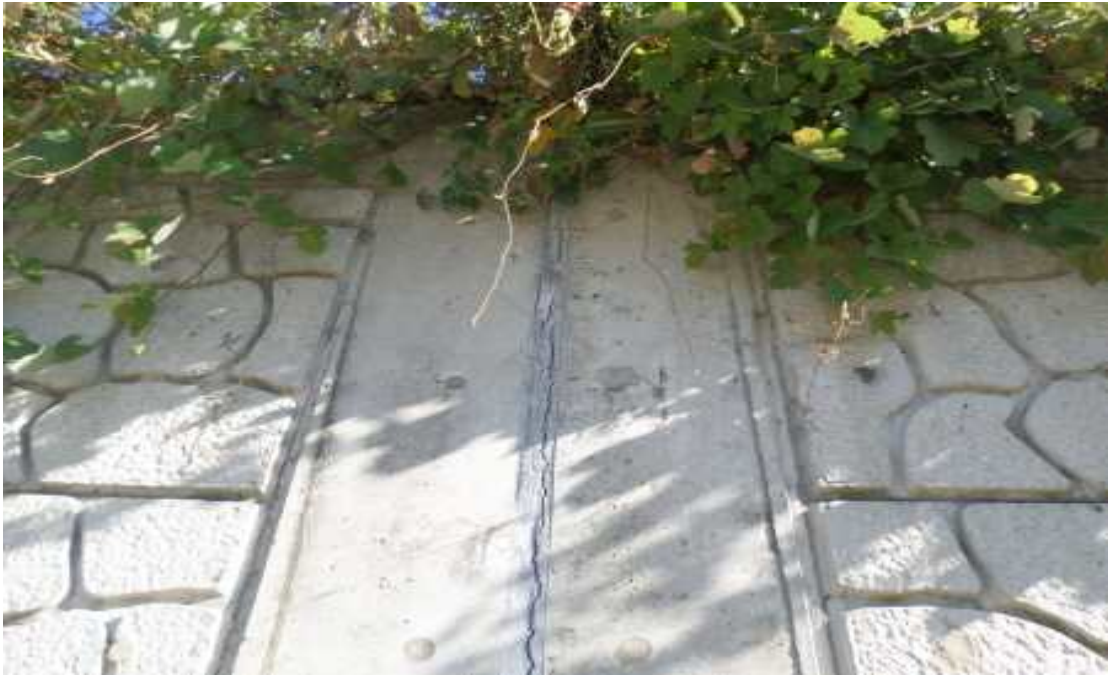
| 과업명 | 2015년 하반기 시설물<br>안전점검용역(3구간 정밀점검) | 시설물명 | 대동판넬진입로<br>옹벽(10공구) |
|---|---|---|---|
| 사진내용 | 조인트부 실란트 파손 JOINT 2 | | 3 |
