## 1. 보강토 옹벽(1공구)

| 과업명 | 2015년 하반기 시설물<br>안전점검용역(3구간 정밀점검) | 시설물명 | 보강토옹벽<br>(1공구) |

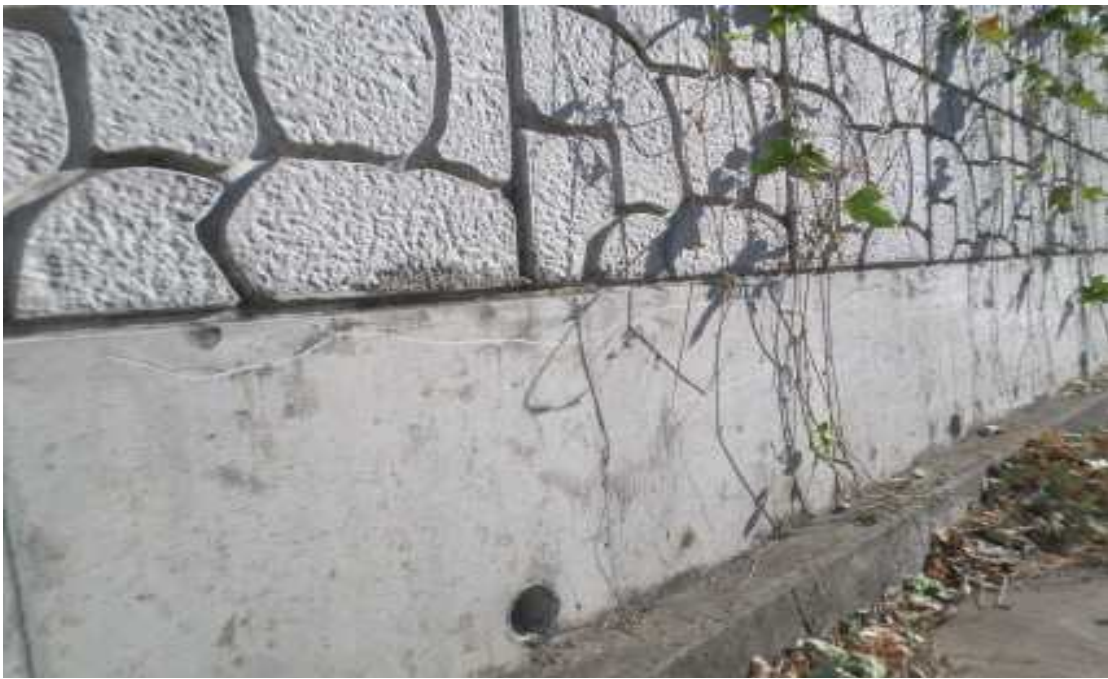
| 과업명 | 2015년 하반기 시설물<br>안전점검용역(3구간 정밀점검) | 시설물명 | 대동판넬진입로<br>옹벽(10공구) |
|---|---|---|---|
| 사진내용 | 수직균열 (폭 0.2mm) SPAN 3 | | 4 |

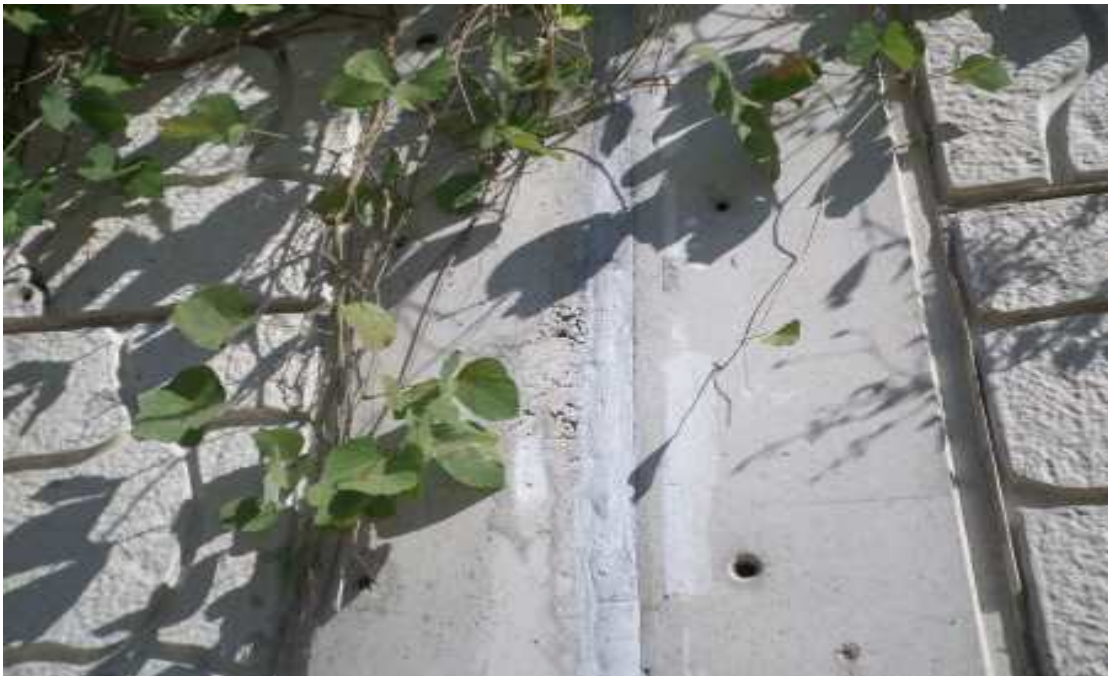
| 사진내용 | 재료분리 SPAN 5 | | 5 |

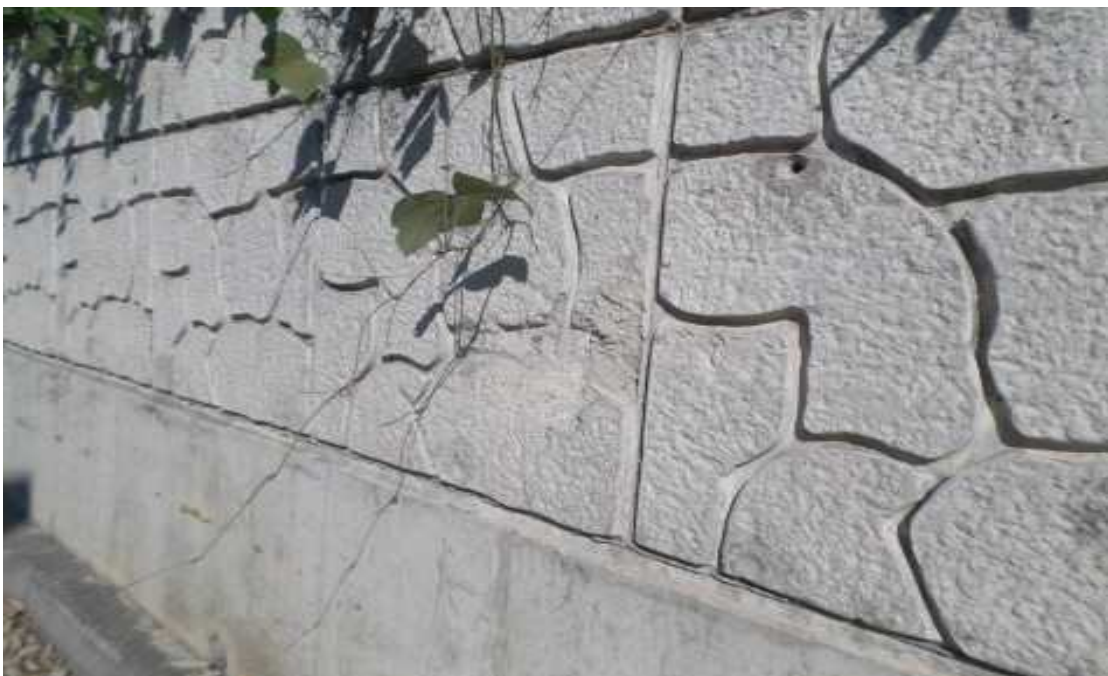
| 사진내용 | 콘크리트 파손(충돌 흔적) SPAN 7 | | 6 |
