**신대구부산고속도로 시설물 ( 4 공구 )**  
**정 기 점 검 보 고 서**  
**[ 기타종 교량 ]**

2015. 12.

**新대구부산고속도로주식회사**  
New DAEGU BUSAN Expressway Co., Ltd.

(주) 아 워 브 레 인

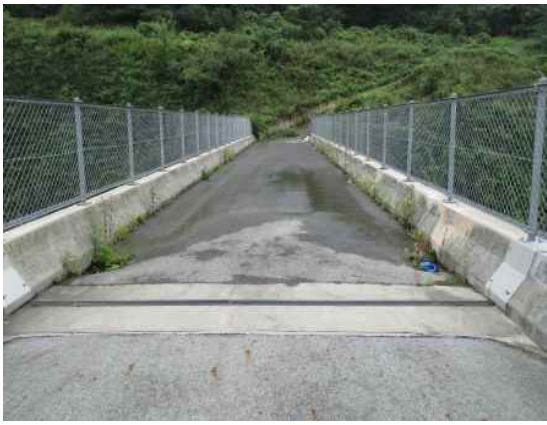
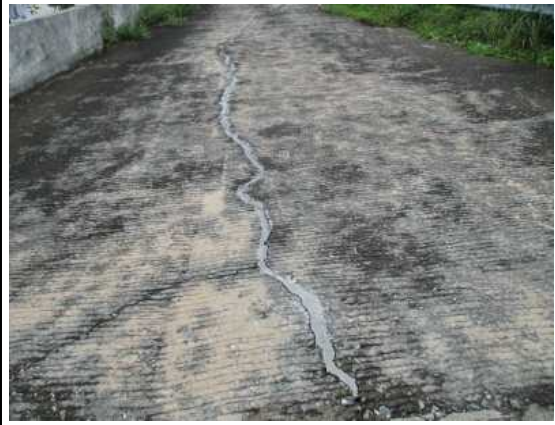
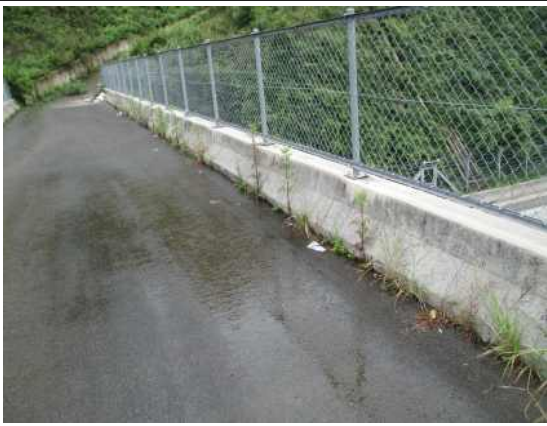
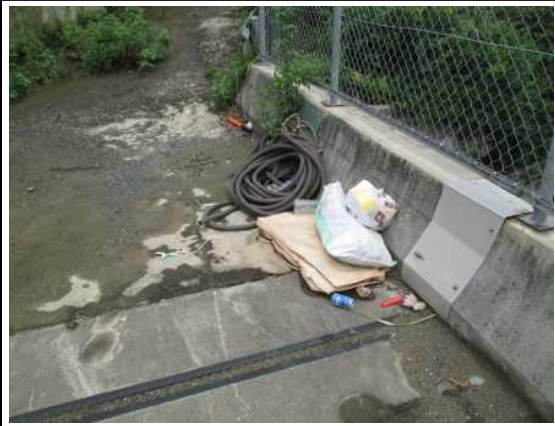
아스콘으로 시공된 교면포장에 대한 외관조사 결과, A2 접속부 침하균열, 토사 퇴적 및 식생 등의 기존 손상 외, 일부 구간 이물질퇴적이 추가 발생한 바, 주기적인 점검을 통한 정비가 필요한 상태이다.

| 위 치 | 교면포장 | 위 치 | 교면포장 A1측 접속도로 교면포장 |
| 현 황 | 전 경 | 현 황 | 보수부 재균열 |
| 위 치 | S1 교면포장 | 위 치 | A2측 접속도로 교면포장 |
| 현 황 | 식생 | 현 황 | 이물질퇴적 |

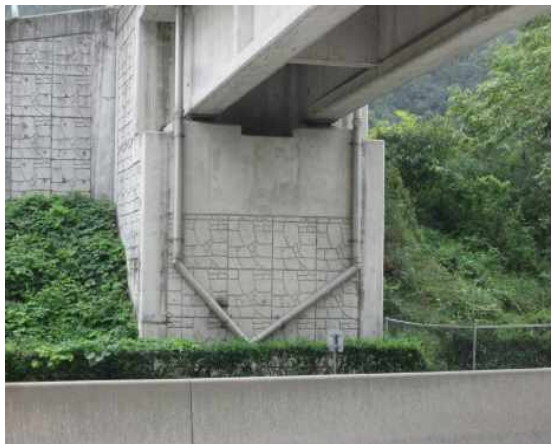
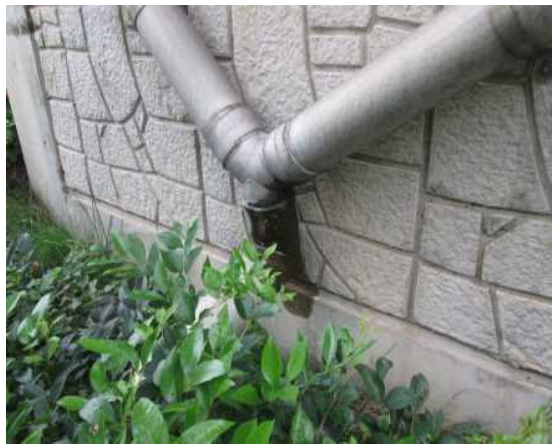
배수시설은 육교형으로 시공되었으며, 추가 발생 손상은 없으나, 기존 손상인 A1측 배수관 연결부 누수 발생된 바, 원활한 배수 기능 확보를 위한 정비가 필요하다.

| 위 치 | 배수관 | 위 치 | A1 |
| 현 황 | 전 경 | 현 황 | 배수관 연결부 누수 |

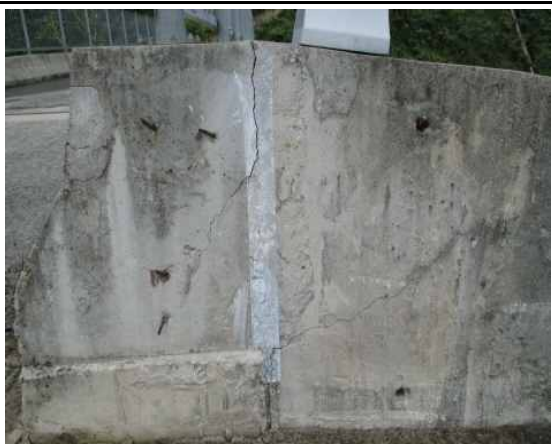
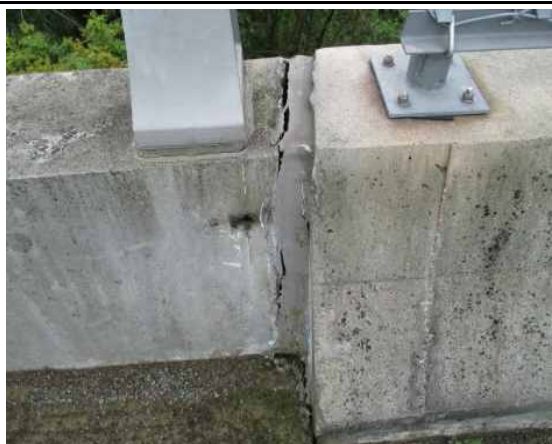
콘크리트 방호벽에는 안전망이 설치된 상태이며, 일부 구간 폭 0.2~0.5mm 정도의 균열이 추가 발생된 바, 기존 손상인 국부적인 균열(폭 0.1mm), 접속부 실란트 손상 등과 더불어 내구성 확보 차원의 적절한 보수가 필요하다.

| 위 치 | A1측 접속도로 방호벽 | 위 치 | A1측 접속도로 방호벽 |
| 현 황 | 균열(폭 0.2~0.5mm) | 현 황 | 실란트 손상 |

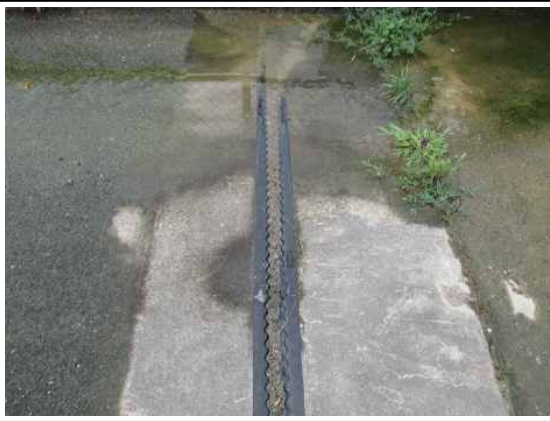
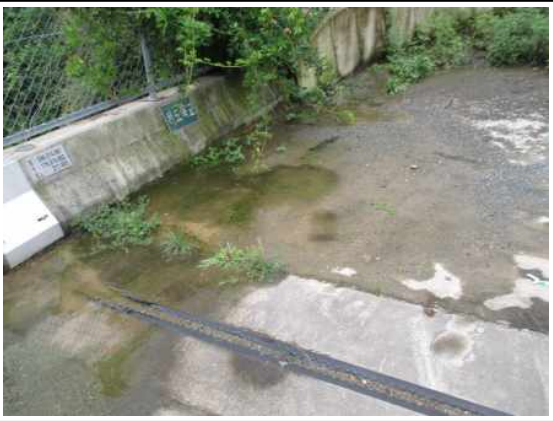
신축이음장치는 Ace Joint Type으로 시공되어 있으며, 추가 발생 손상은 없으나, 기존 손상인 본체 유간 이물질퇴적 및 체수, 후타재 접속부 이격 등이 조사되었다. 상기 손상 중 후타재 접속부 이격은 손상부를 통해 노면수가 유입되어 하부 구조에 열화를 초래할 수 있으므로 적절한 보수 및 지속적인 점검을 통한 손상의 진전여부 확인이 필요하다.

| 위 치 | A2 신축이음 | 위 치 | A2 신축이음 |
| 현 황 | 본체 이물질퇴적 및 체수 | 현 황 | 후타재 접속부 이격 |

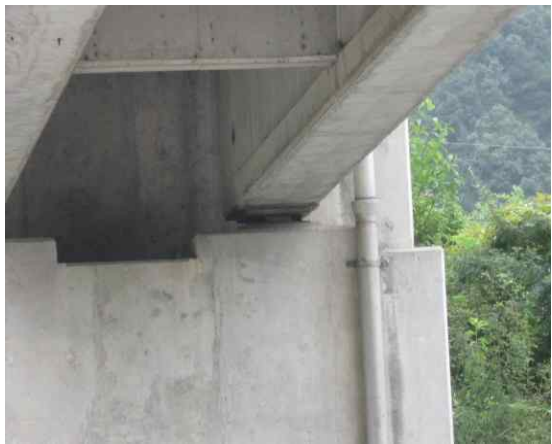
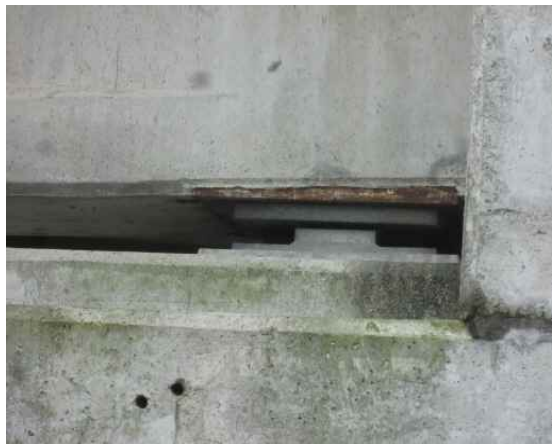
교량 받침은 탄성고무받침으로 시공되어 있으며, 외관조사 결과, 추가 발생 손상은 없으나, 기존 손상인 Plate 녹발생이 조사된 바, 내구성 확보 차원의 보수가 필요하다.

| 위 치 | A1 SH1 | 위 치 | A2 SH2 |
| 현 황 | Plate 녹발생 | 현 황 | Plate 녹발생 |

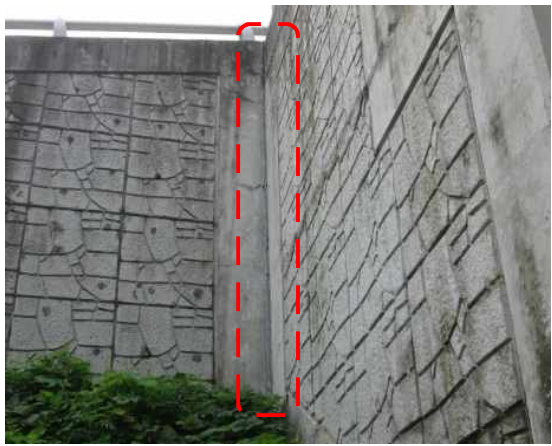
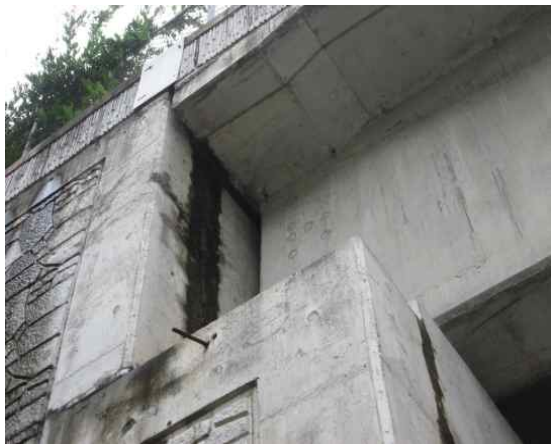
교대는 역T형 구조로서 추가 발생 손상은 없으나, 기존 손상인 날개벽 실란트 손상, 흠벽 및 구체부 누수흔적 등이 조사되었다. 상기 손상 중 누수흔적의 경우, 신축이음 접속부 이격 부위를 통해 노면수가 유입되는 것으로 판단되는 바, 상호 연계된 보수 계획이 필요하다.

| 위 치 | 교대 A1 | 위 치 | 교대 A2 |
| 현 황 | 날개벽 실란트 손상 | 현 황 | 흠벽 누수흔적 |

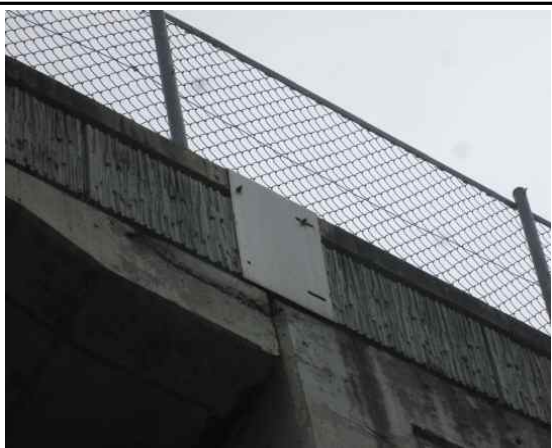
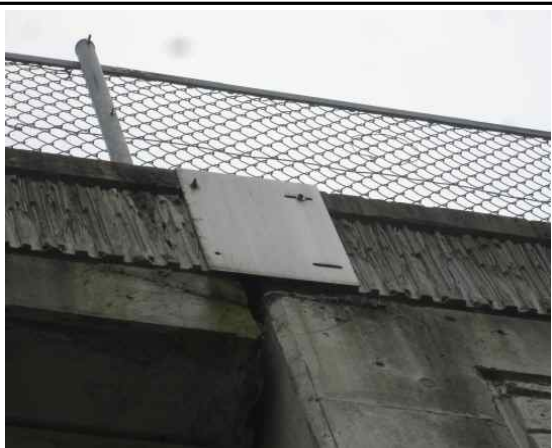
시·종점부에서 차수판 볼트 탈락이 조사된 바, 사용성 확보 차원의 정비가 필요하다.

| 위 치 | A1 | 위 치 | A2 |
| 현 황 | 차수판 볼트 탈락 | 현 황 | 차수판 볼트 탈락 |

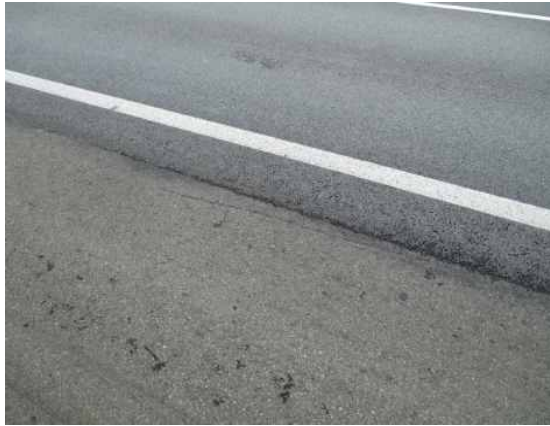
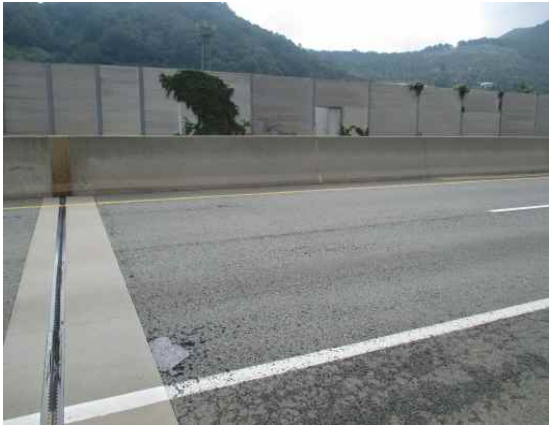
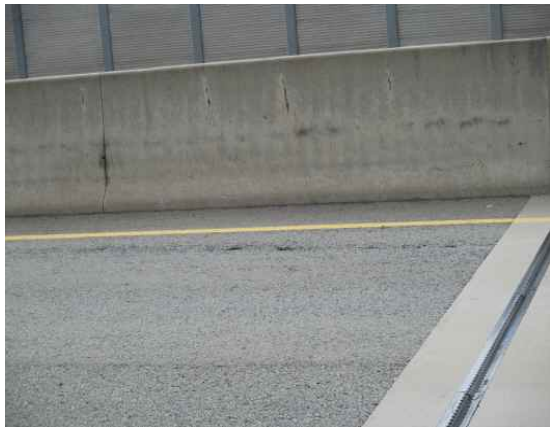
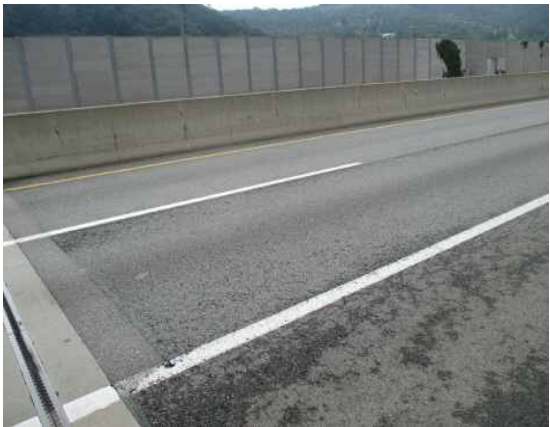
아스콘으로 시공된 교면포장에 대한 외관조사 결과, 라벨링 및 패임 등의 기존 손상이 일부 구간 진전 및 추가 발생된 것으로 조사되었으며, 차량의 윤택성을 지속적으로 받는 부재의 특성상 손상의 확대가 우려되는 바, 적절한 보수 및 지속적인 점검을 통한 손상의 진전여부 확인이 필요하다.

| 위 치 | 상행선 S1 | 위 치 | 하행선 A1측 접속도로 교면포장 |
| 현 황 | 아스콘 패임 | 현 황 | 라벨링 |
| 위 치 | 하행선 S1 교면포장 | 위 치 | 하행선 S1 교면포장 |
| 현 황 | 라벨링 | 현 황 | 라벨링 |

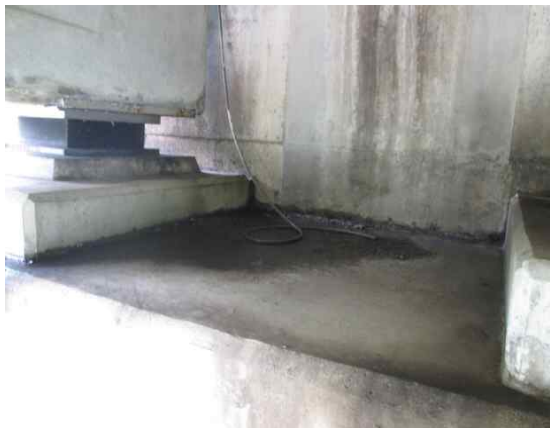
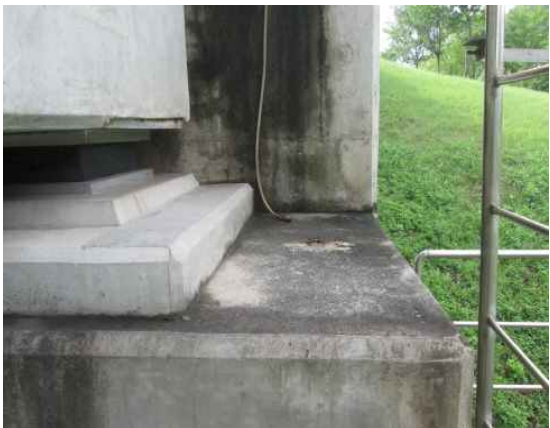
배수시설은 육교형 및 산악형으로 시공되어 있으며, 추가 발생 손상은 없으나, 기존 손상인 유도배수관 길이부족 등이 일부 조사되었다. 상기 손상은 교량받침 및 하부구조 열화의 원인이 되므로 적절한 보수 및 지속적인 점검을 통한 유지관리가 필요하다.

| 위 치 | 상행선 S1(A1) | 위 치 | 하행선 S1(A1) |
| 현 황 | 유도배수관 길이부족 | 현 황 | 유도배수관 길이부족 |

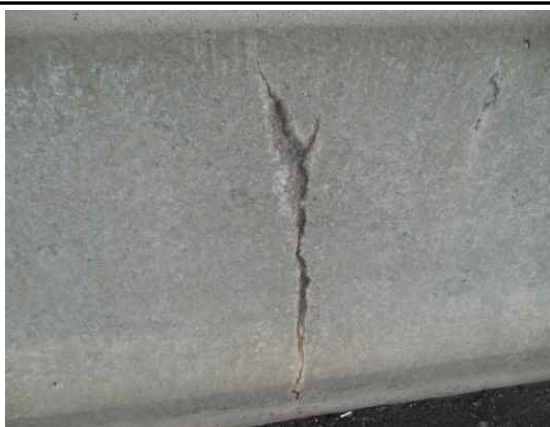
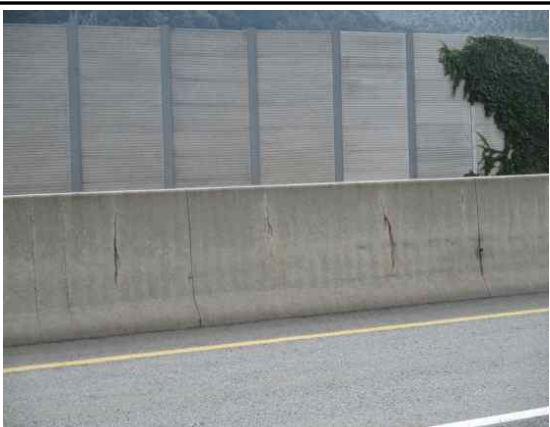
콘크리트 방호벽은 상행선 구간에 방음벽이 시공되어 있으며, 외관조사 결과, 폭 0.1mm 정도의 균열 및 백태 등의 기존 손상 외, 일부 구간 폭 0.1mm 정도의 균열이 추가 발생된 바, 부재의 미관 및 내구성 확보 차원의 보수가 필요하다.

| 위 치 | 상행선 S1 방호벽 | 위 치 | 하행선 S1 중분대 |
| 현 황 | 균열부 백태 | 현 황 | 균열부 백태 |

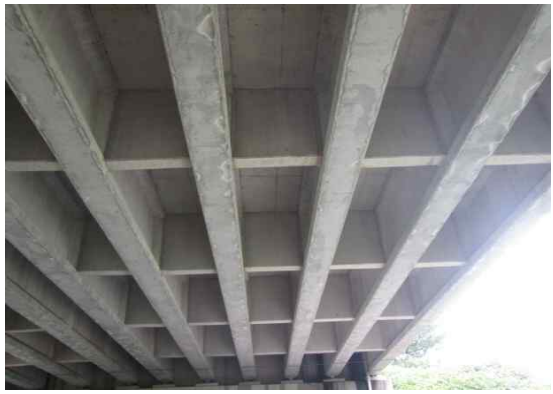
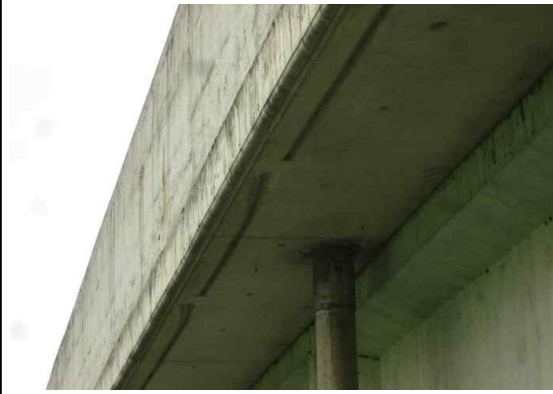
바닥판에 대한 외관조사 결과, 특히 손상이 발생하지 않은 양호한 상태이나, 일부 구간 물끊기 홈 설치가 미흡한 것으로 조사된 바, 지속적인 점검을 통한 추가 손상 발생 여부 확인이 필요하다.

| 위 치 | 상행선 바닥판하면 | 위 치 | 하행선 S1 바닥판하면 |
| 현 황 | 전 경 | 현 황 | 물끊기 홈 설치 미흡 |

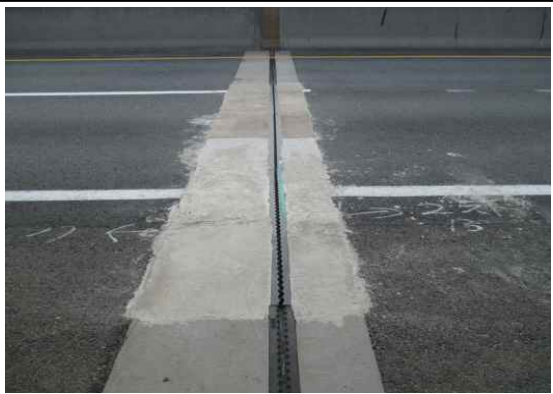
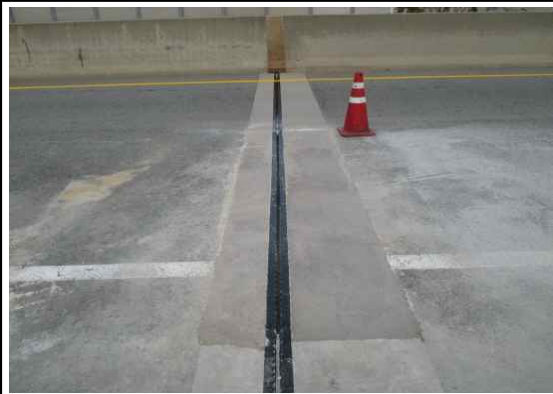
신축이음에 대한 외관조사 결과, 상·하행선 A1, A2 손상부에 대한 부분 교체 시공이 이루어졌으며, 교체부는 양호한 상태이나, 교체되지 않은 구간에서 본체 이물질퇴적, 후타재 균열, 손상, 접속부 이격 등이 조사되었다. 상기 손상은 내구성 확보 차원의 적절한 보수 및 정비가 필요하며, 부분 교체 구간에 대해서는 지속적인 점검을 통해 재손상 발생 여부 확인 및 유지관리가 이루어져야한다.

| 위 치 | 상행선 A1 신축이음 | 위 치 | 하행선 A1 신축이음 |
| 현 황 | 부분 교체 시공 - 양호 | 현 황 | 부분 교체 시공 - 양호 |

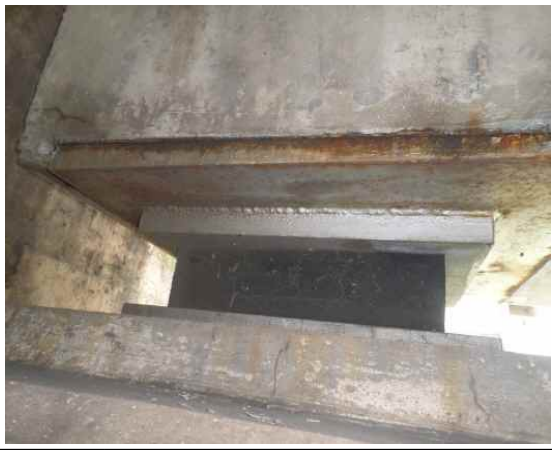
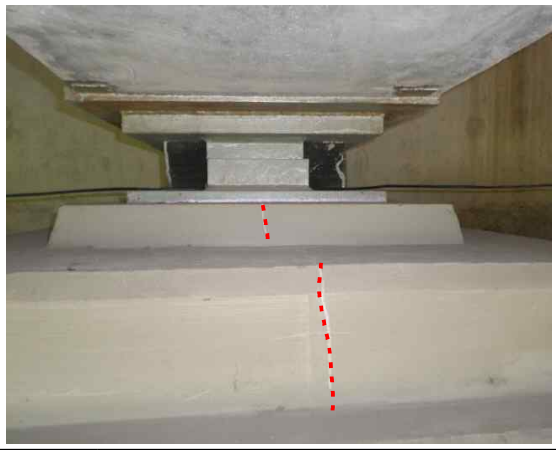
교량 받침은 탄성고무받침으로 시공되었으며, 외관조사 결과, 추가 발생 손상은 없으나, 기존 손상인 Plate 녹발생, 받침콘크리트 및 무수축물탈 균열 등이 조사된 바, 내구성 확보 차원의 적절한 보수가 필요하다.

| 위 치 | 상행선 A1 SH1 | 위 치 | 상행선 A2 SH4 |
| 현 황 | Plate 녹발생 | 현 황 | 무수축물탈 및 받침콘크리트 균열 |

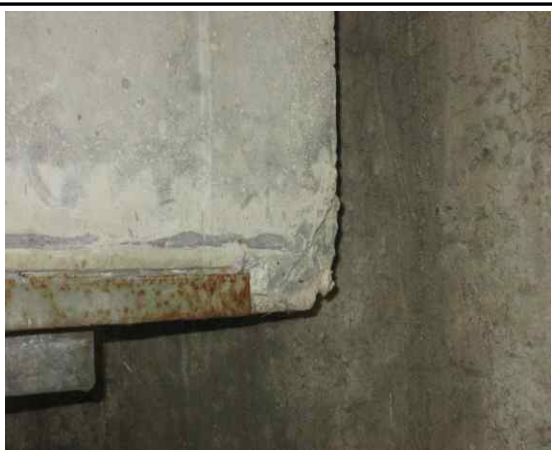
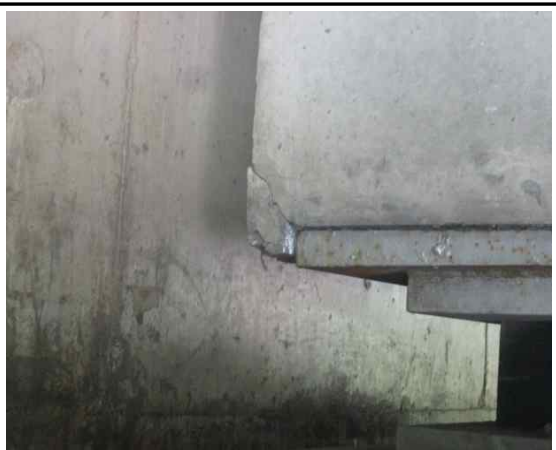
P.S.C Beam에 대한 외관조사 결과, 추가 발생 손상은 없으나, 기존 손상인 Plate 매립부 콘크리트 손상이 조사된 바, 내구성 확보 차원의 보수가 필요하다.

| 위 치 | 상행선 S1 G4 | 위 치 | 하행선 S1 G3 거더 |
| 현 황 | Plate 매립부 콘크리트 손상 | 현 황 | Plate 매립부 콘크리트 손상 |

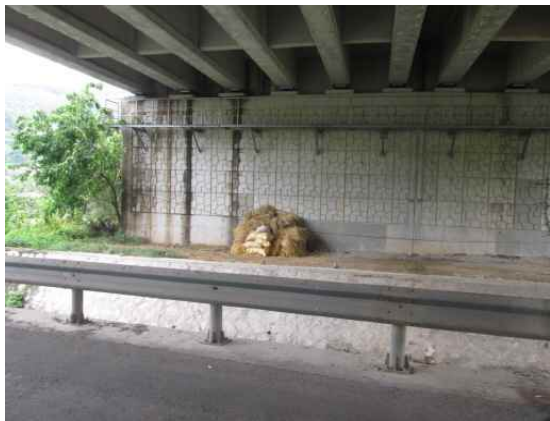
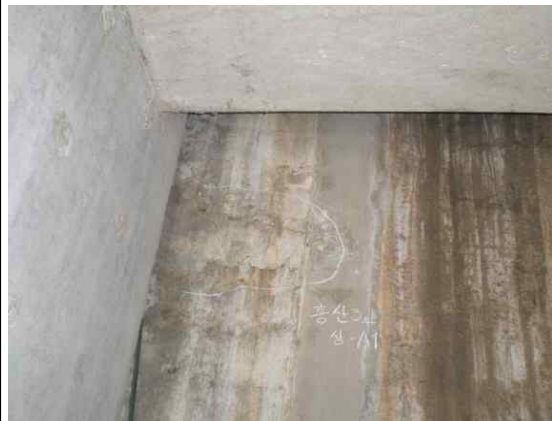
교대는 역T형 구조이며, 외관조사 결과, 신축이음 부분 교체 시공이 실시되어, 하부 누수는 발생되지 않는 것으로 조사되었으나, 기존 손상인 균열, 실란트 손상, 누수흔적, 콘크리트 들뜸 등이 조사된 바, 내구성 확보 차원에서 적절한 보수 및 지속적인 점검을 통한 유지관리가 필요하다.

| 위 치 | 상행선 A1 벽체 | 위 치 | 상행선 A1 홍벽 |
| 현 황 | 누수흔적 | 현 황 | 콘크리트 들뜸 |

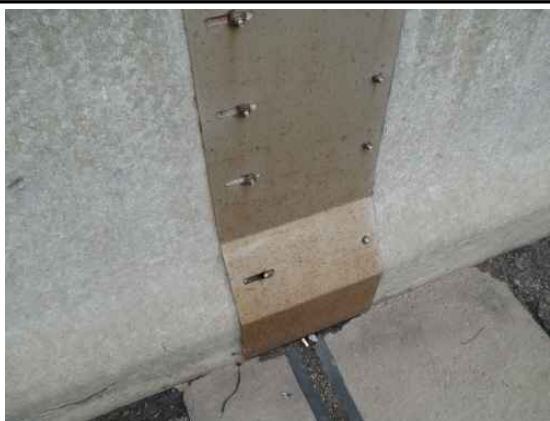
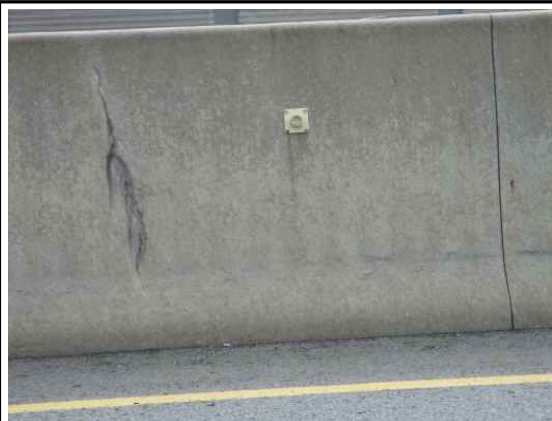
점검결과, 신축이음 차수판 앵커 탈락 및 방호벽 텔리네이트 손상 등이 국부적으로 발생된 바, 정비가 필요하다.

| 위 치 | 상행선 A1 | 위 치 | 하행선 S1 |
| 현 황 | 차수판 앵커 탈락 | 현 황 | 텔리네이트 손상 |
