# 1. 대동JCT 4교

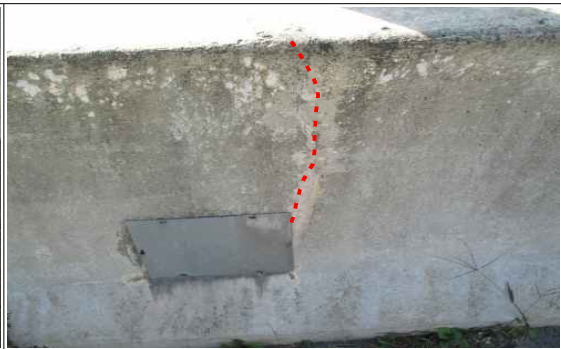
방호벽 상행선 S2 균열(폭 0.2mm)

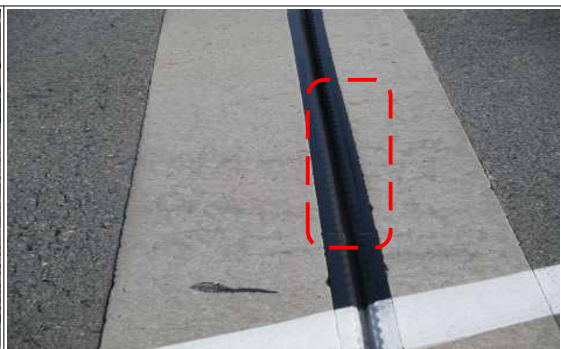
신축이음 하행선 A1  
후타재 접속부 이격 및 단차

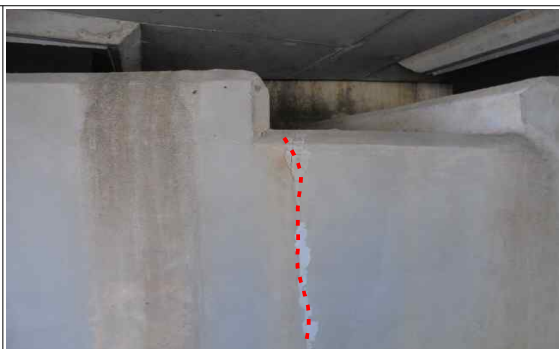
상행선 A1 벽체 누수흔적

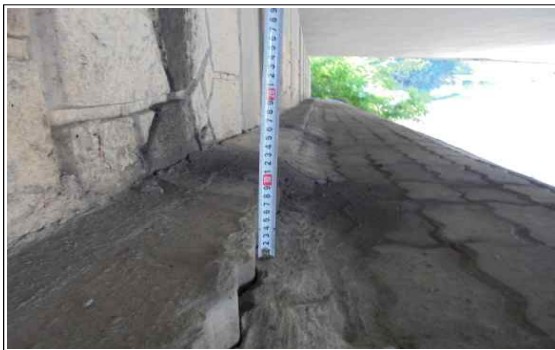
상행선 A1 벽체 보수부 재균열(폭  
0.1mm)

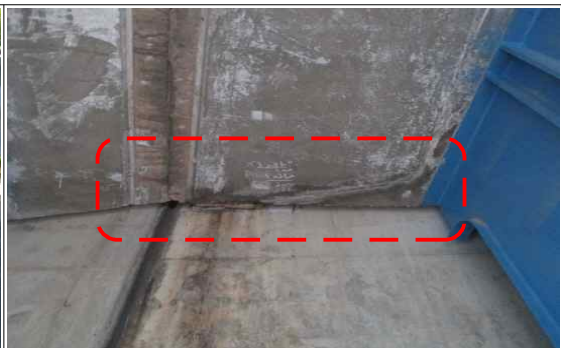
방호벽 하행선 A2측 접속도로 망상균열

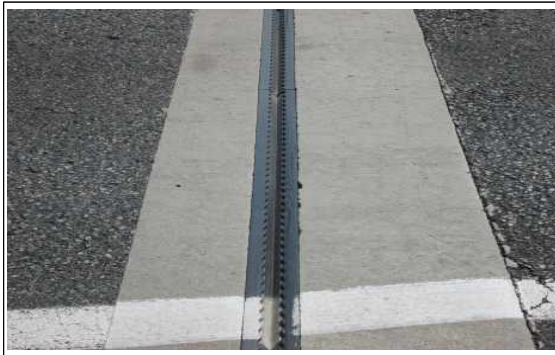
신축이음 상행선 A2 하부 누수

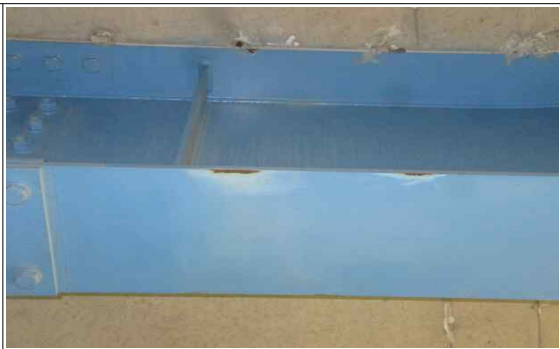
하행선 A1 SH4 Plate 녹발생

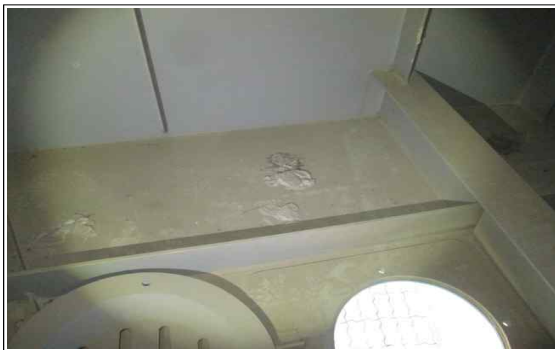
세로보 하행선 S1 도장손상

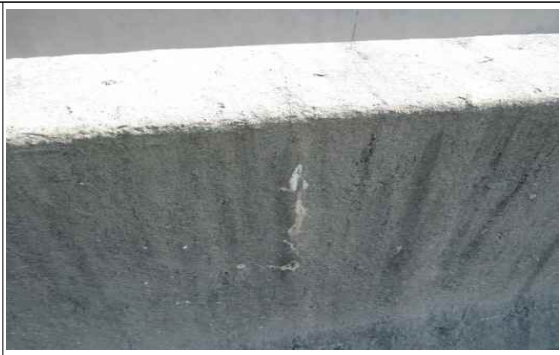
방호벽 S1 수직균열(폭 0.1mm)

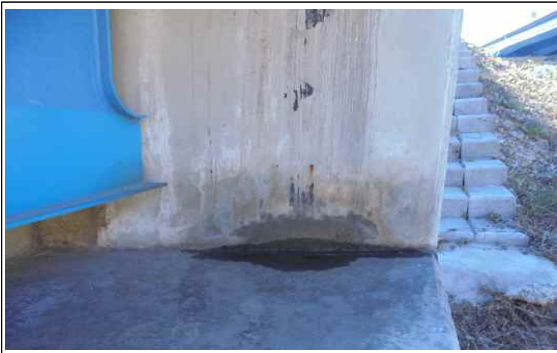
교대 A1 벽체 균열(폭 0.2mm)

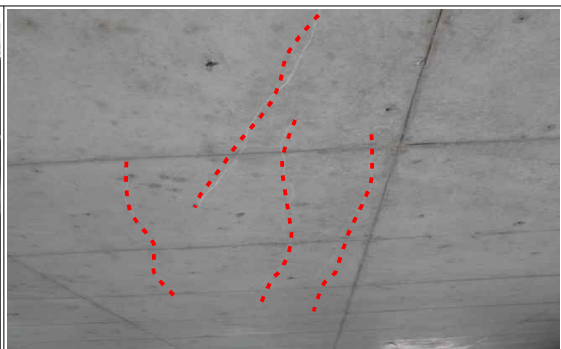
바닥판하면 상행선 S2 백태

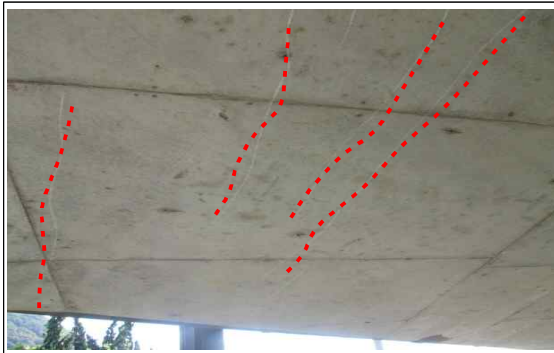
바닥판하면 하행선 S1 균열(폭 0.1mm)

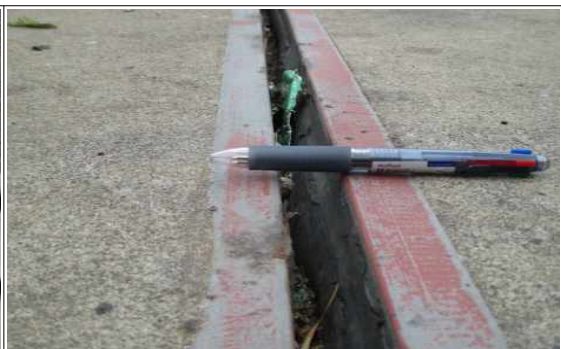
신축이음 하행선 A1 후타재 손상

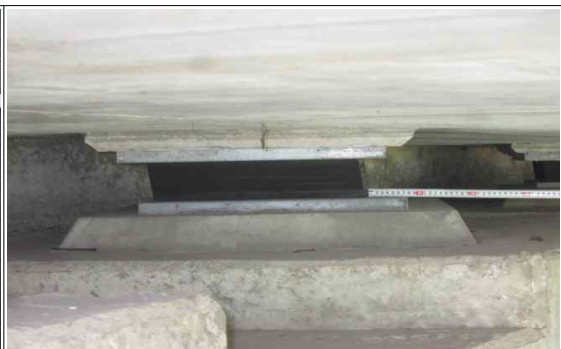
신축이음 하행선 A2 본체 고무재 손상

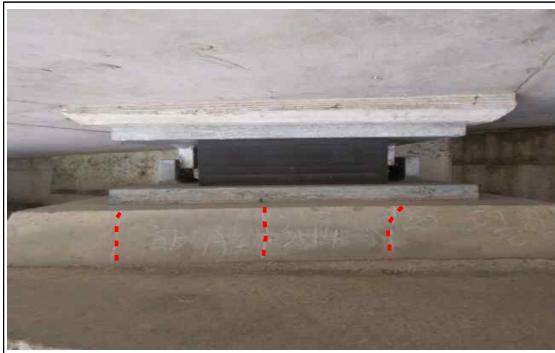
교량받침 상행선 P1 SH5  
받침콘크리트 박락

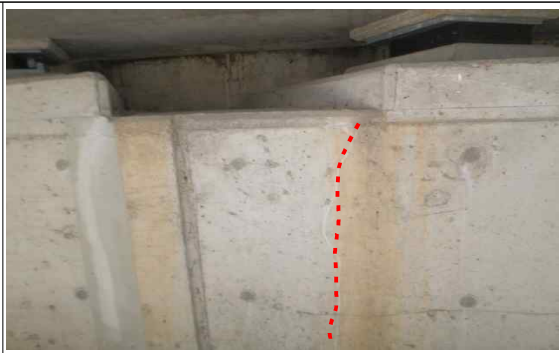
교량받침 하행선 A2 SH4  
무수축물탈 균열(폭 0.1mm)

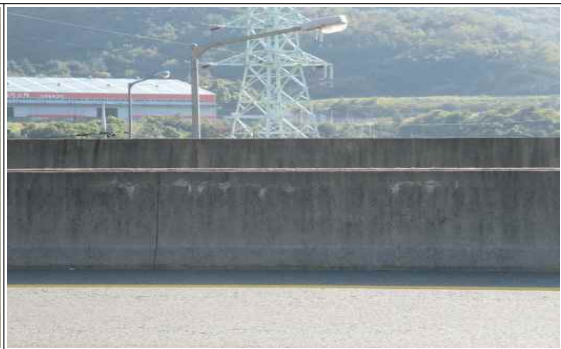
배수시설 상행선 S1  
유도배수관 길이 부족

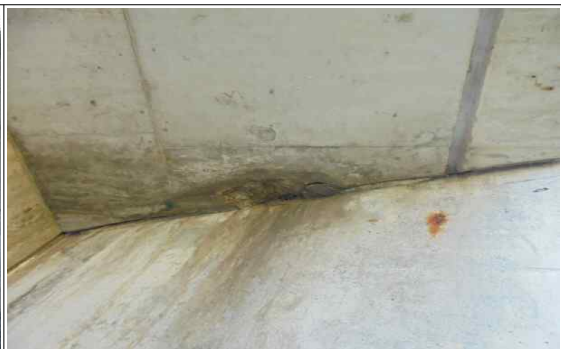
방호벽 하행선 S3 균열(폭 0.4mm)

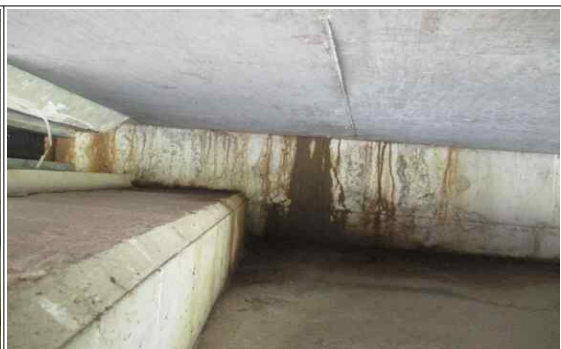
바닥판하면 하행선 S1 백태

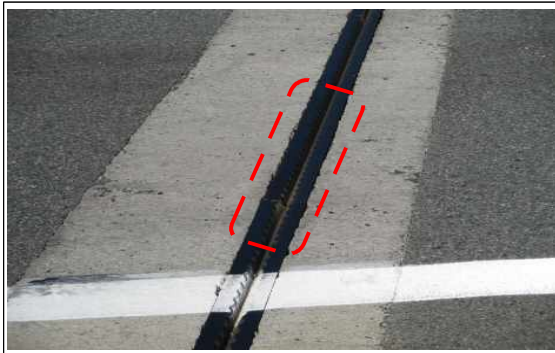
신축이음 상행선 A2  
하부 누수(교대 홍벽 누수흔적)

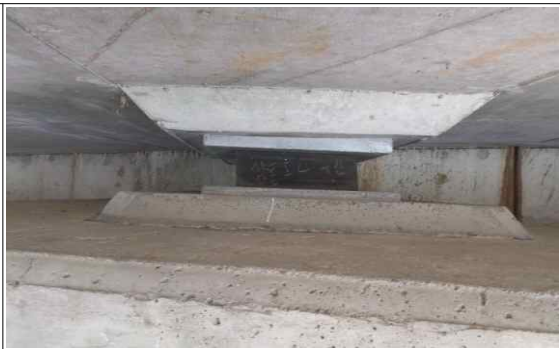
교량받침 하행선 A1 SH3 고무재 밀림

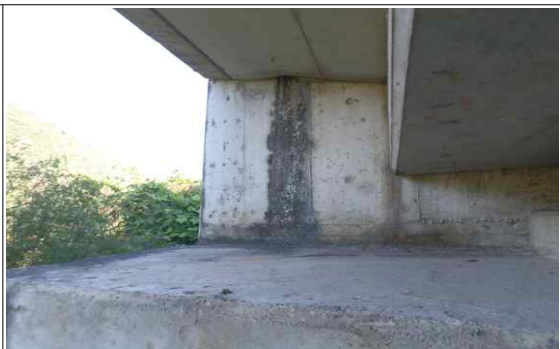
교량받침 하행선 A2 SH2  
무수축물탈 균열(폭 0.1mm)

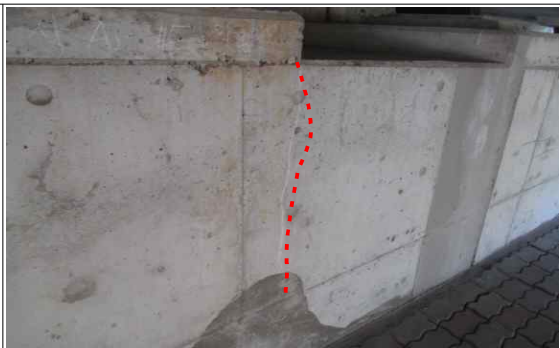
교대 상행선 A1 흉벽 백태

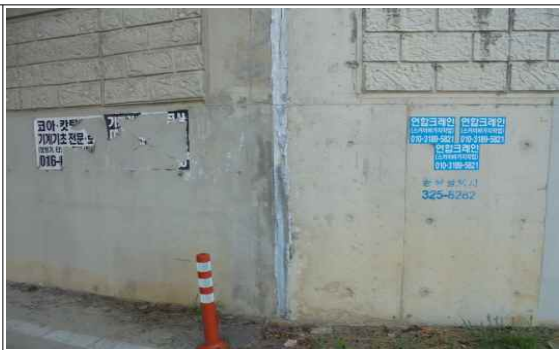
바닥판하면 상행선 S1  
측면 누수로 인한 오염

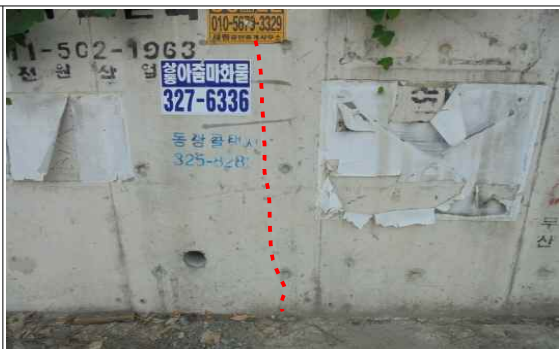
교대 상행선 A2 보수부 재균열(폭 0.2mm)

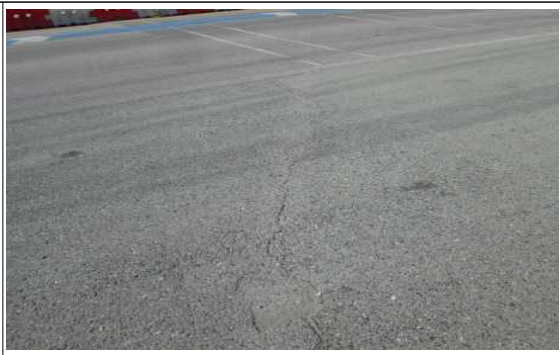
교면포장 상동IC방향 S1 아스콘 균열

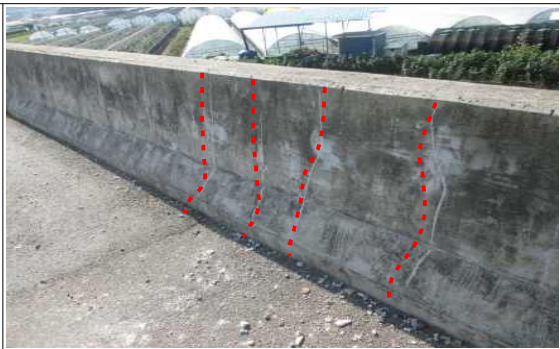
군도8호선방향 S1 방호벽 균열(폭 0.2mm)

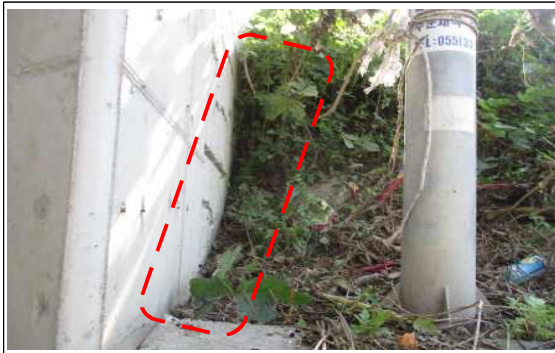
옹벽 군도8호선 방향 A1측 하부 토사유출

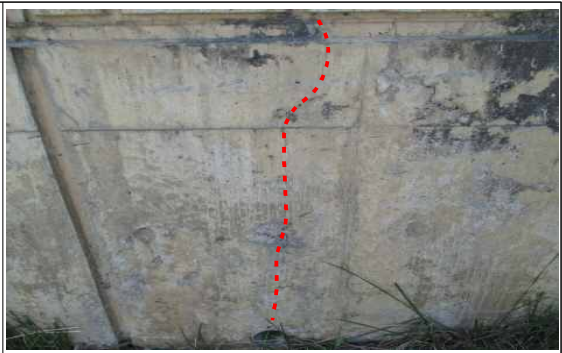
옹벽 상동IC 방향 A2측 균열(폭 0.2mm)

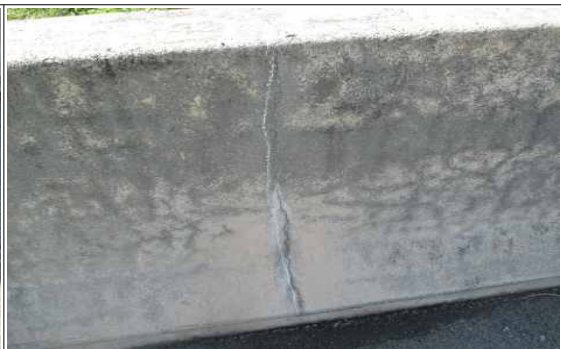
방호벽 군도8호선방향 S2 균열부 백태

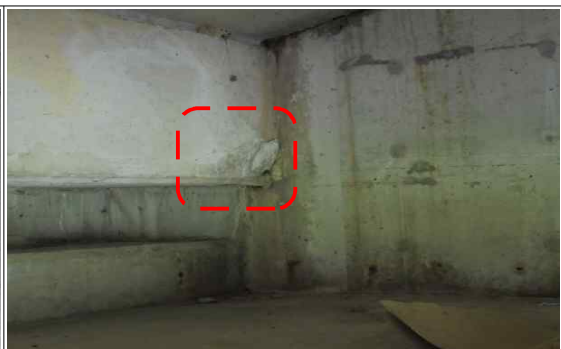
바닥판하면 상동IC방향 S5  
균열(폭 0.1mm)

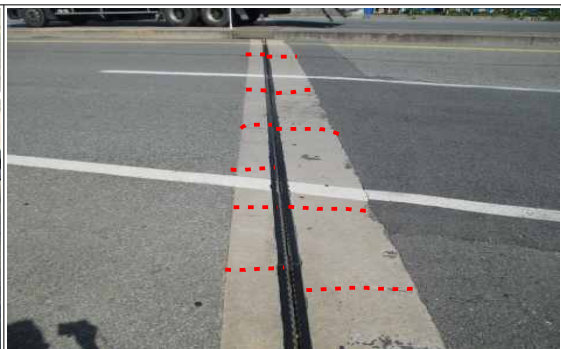
신축이음 군도8호선방향 A2  
후타재 균열(폭 0.1mm)

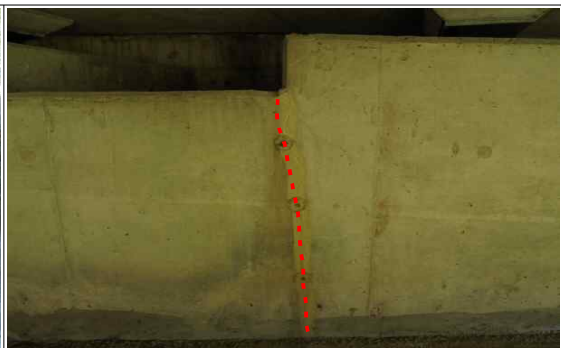
교대 상동IC방향 A1 홍벽  
균열(폭 0.2mm) 및 누수흔적

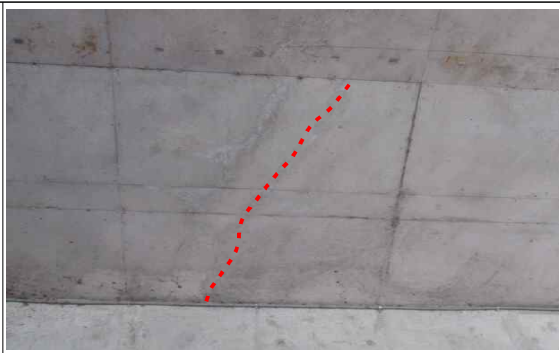
바닥판하면 상행선 S1 균열(폭 0.3mm)

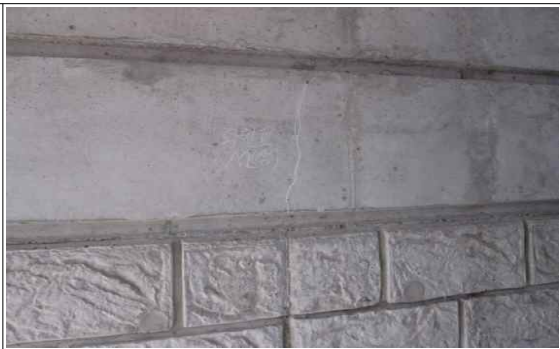
교대 상행선 A2 벽체 균열(폭 0.1mm)

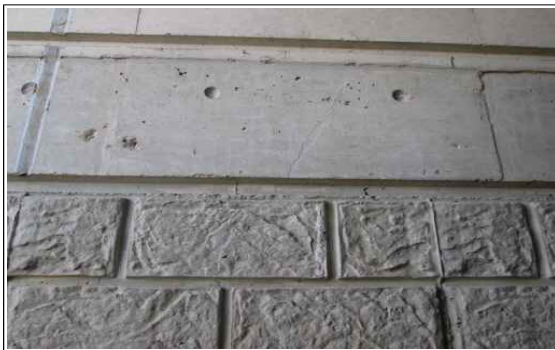
교대 하행선 A1 벽체 균열(폭 0.3mm)

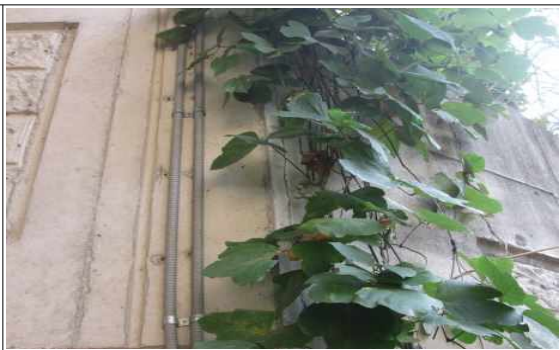
교대 하행선 A1 벽체  
접합부 실란트 손상

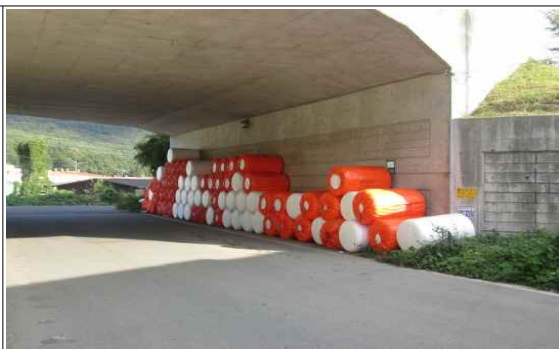
상행선 A1 벽체 지장물 적치
