# 1. 동대구 JCT 1교

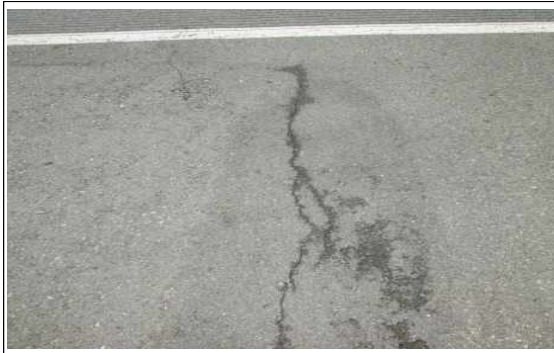
교면포장 S1-A1측 접속구간 아스콘 균열

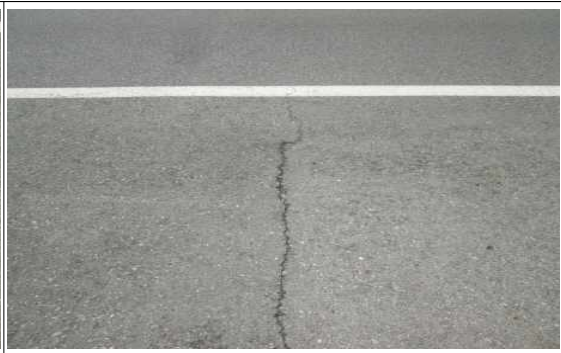
교면포장 S1-A2측 접속구간 아스콘 균열

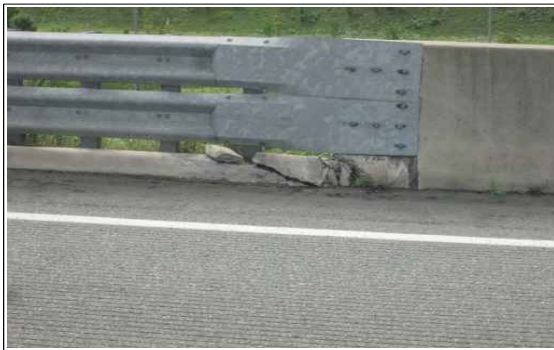
방호벽 A1측 접속도로 연석 손상

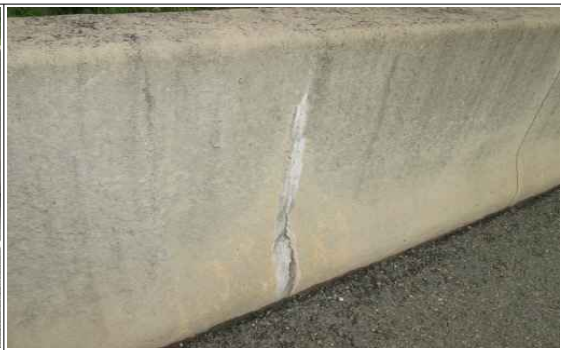
방호벽 S1 균열부 백태

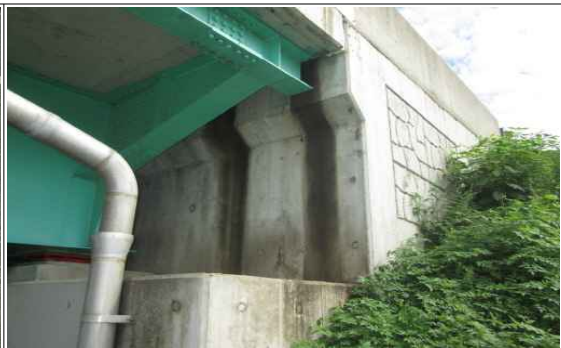
신축이음 A1 하부 누수

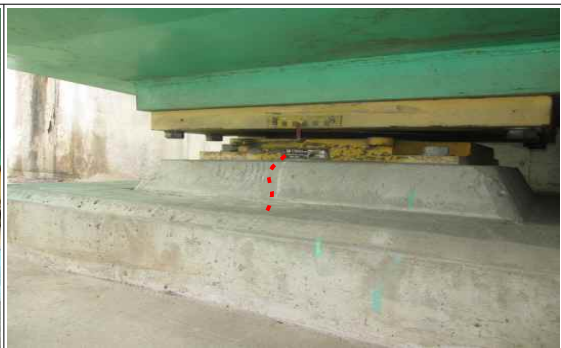
교량받침 A2-SH1 무수축물탈 균열  
(폭 0.1mm)

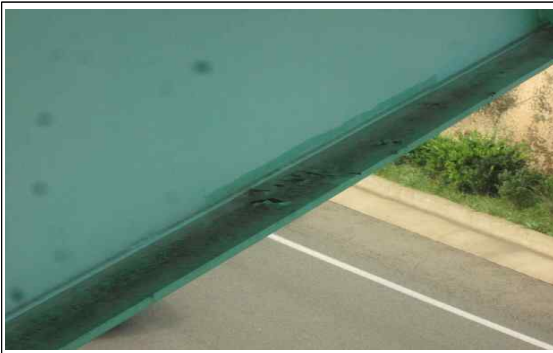
주형외부 S1 G1 국부 도장 손상

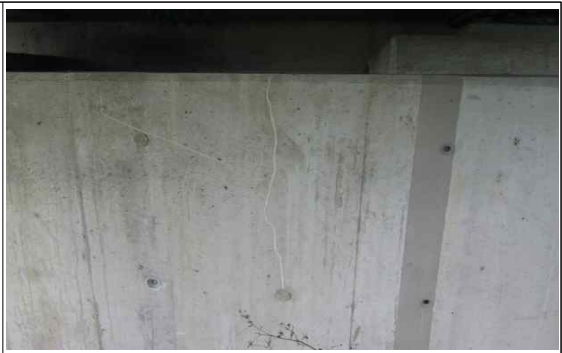
교대 A2 벽체 균열(폭 0.2mm)

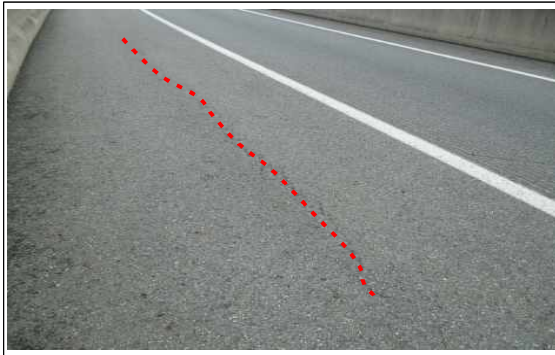
교면포장 S1 아스콘 균열

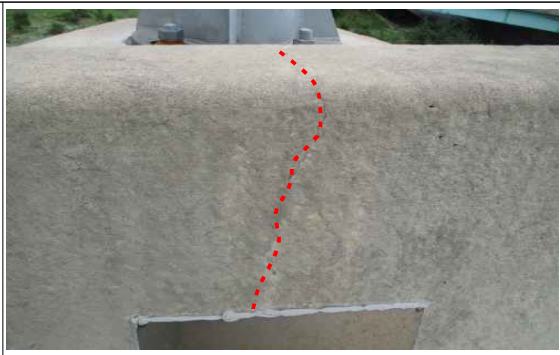
방호벽 A2측 접속도로 방호벽 균열  
(폭 0.2mm)

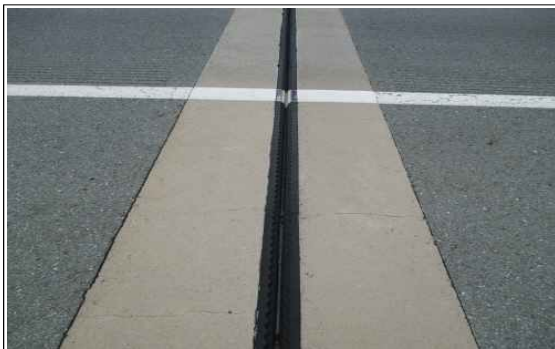
신축이음 A1 후타재 균열(폭 0.2mm)

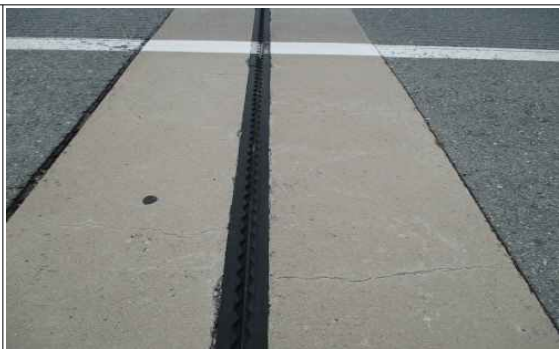
신축이음 A2 후타재 균열(폭 0.2mm)

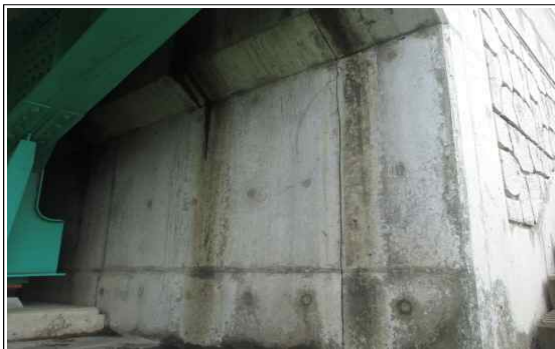
신축이음 A1 하부 누수

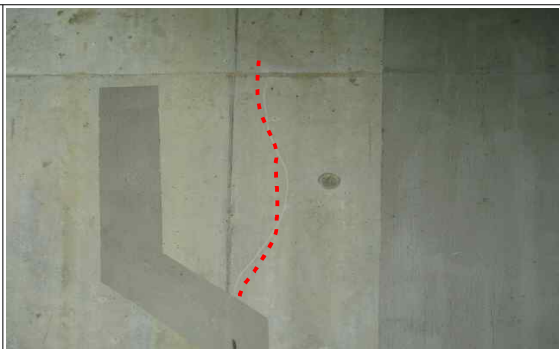
교대 A1 홍벽 균열(폭 0.2mm)

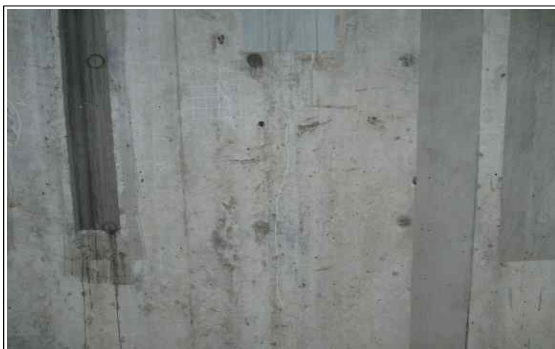
교대 A1 벽체 균열(폭 0.2mm)

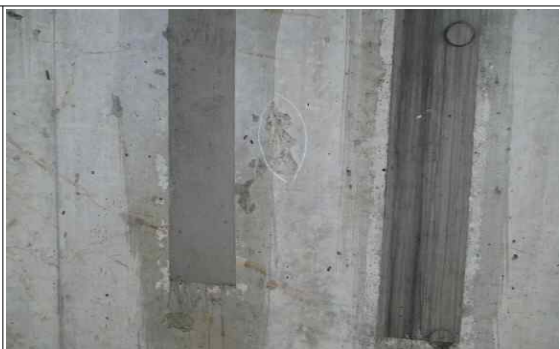
교대 벽체 A1 콘크리트 손상

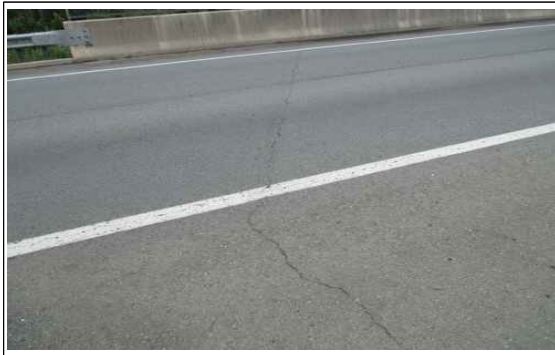
교면포장 S1 아스콘 균열

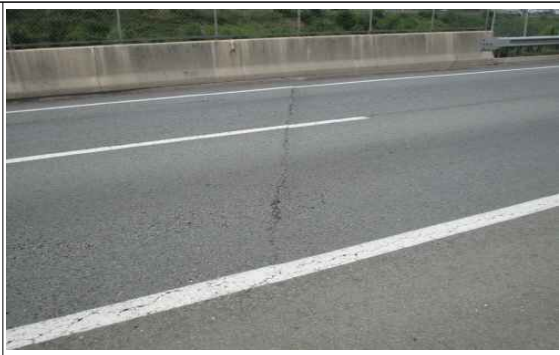
교면포장 S1 아스콘 균열

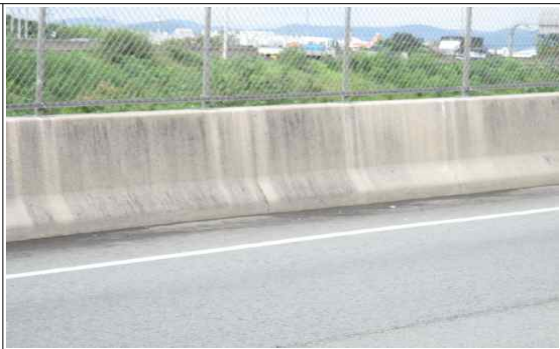
방호벽 S1 균열(폭 0.2mm)

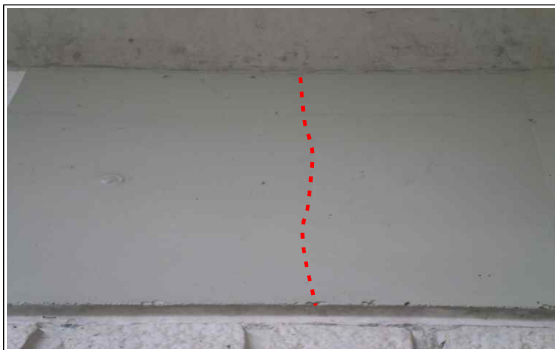
교대 A1 벽체 보수부 재균열(폭 0.2mm)

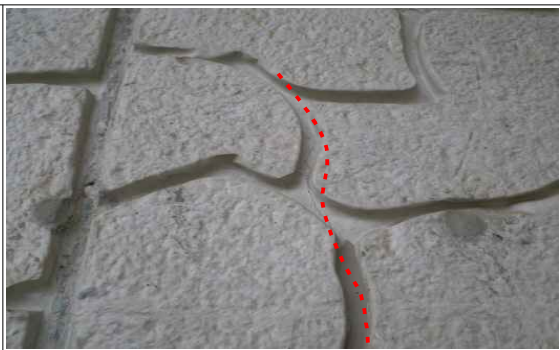
교대 A1 벽체 균열(폭 0.2mm)

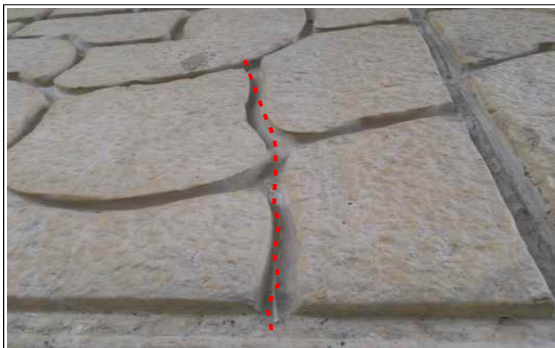
교대 A2 벽체 균열(폭 0.1mm)

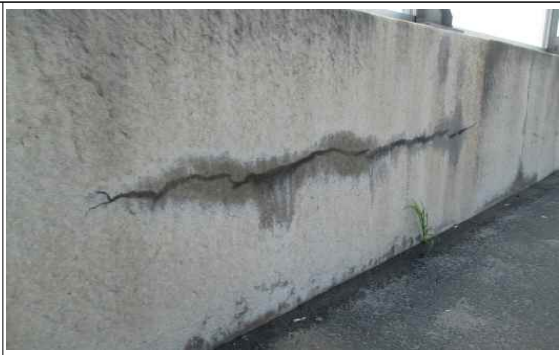
방호벽 S3 균열(폭 0.2mm)

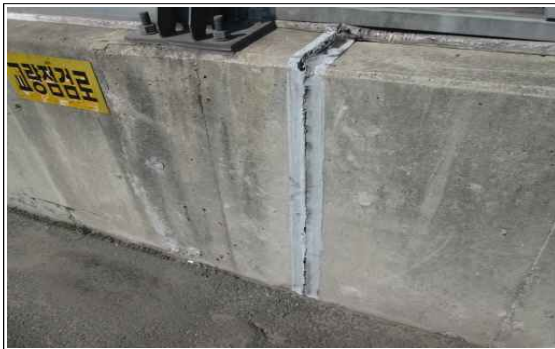
방호벽 하행선 A2측 접속도로 실란트 손상

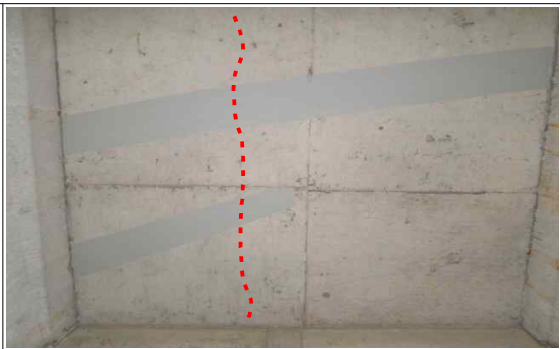
바닥판하면 하행선 S2 균열(폭 0.1mm)

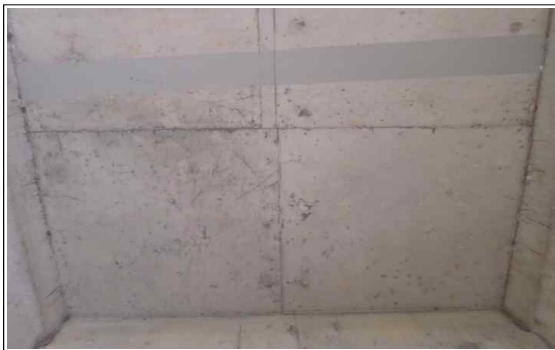
바닥판하면 하행선 S3망상균열

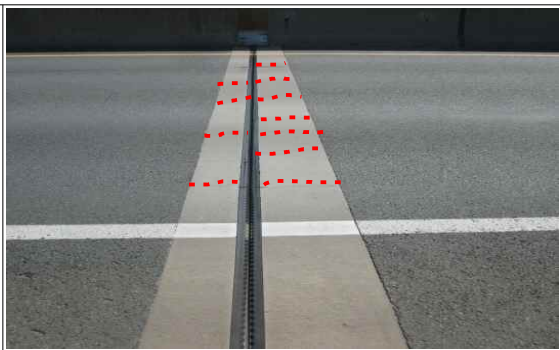
신축이음 하행선 A1 후타재 균열(폭 0.3mm)

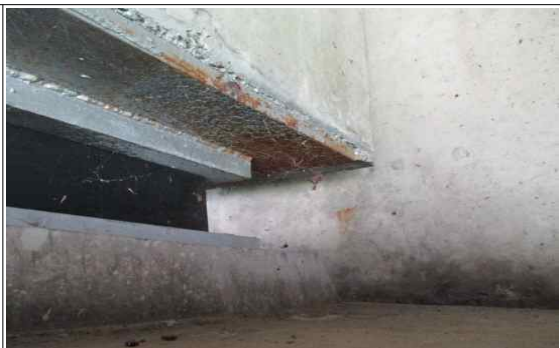
교량받침 하행선 A2 SH5 Plate 녹발생

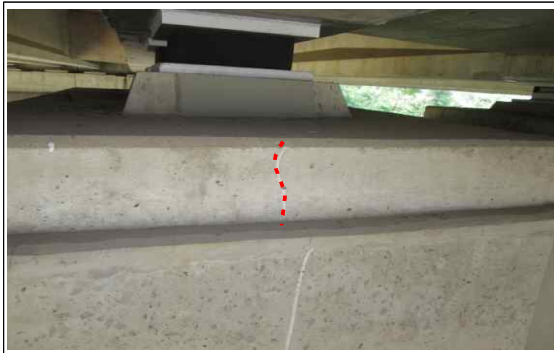
교량받침 하행선 P1 SH4 받침콘크리트  
균열(폭 0.1mm)

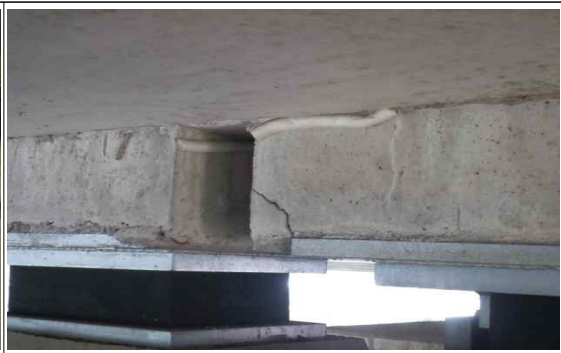
주형 상행선 S3 G1 매립부 들뜸

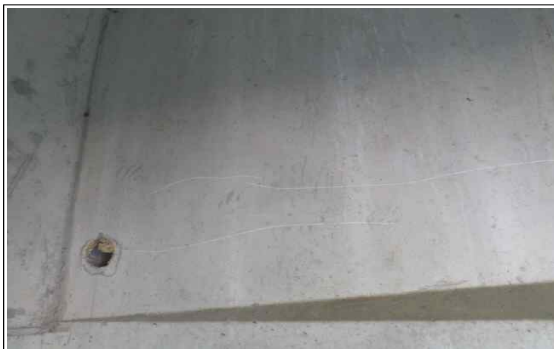
주형 하행선 S3 G3 망상균열

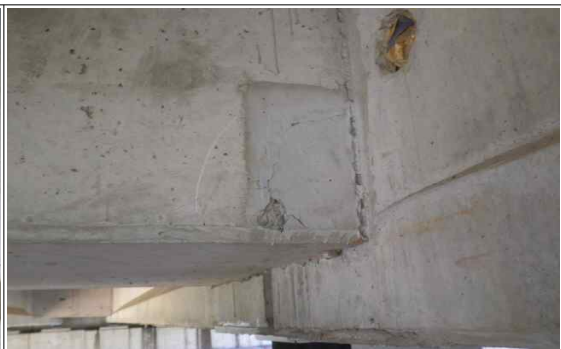
가로보 하행선 S2 G4~G5 들뜸

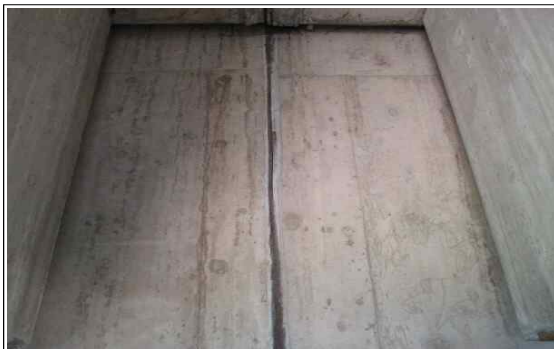
교대 상·하행선 A1 홍벽 접합부  
실란트 손상

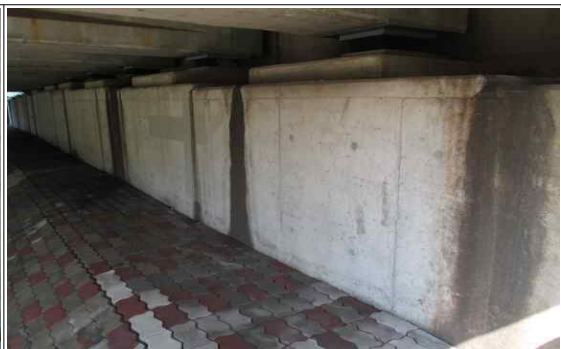
교대 상행선 A2 벽체 누수흔적

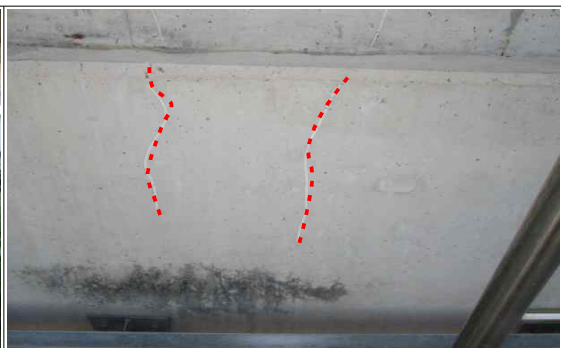
교각 하행선 P1 코핑부 배면  
균열(폭 0.1mm)

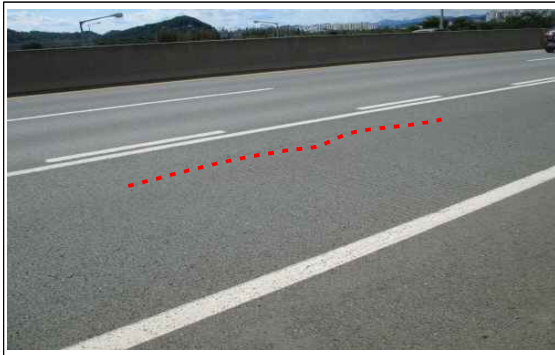
교면포장 상행선 S1 아스콘 균열

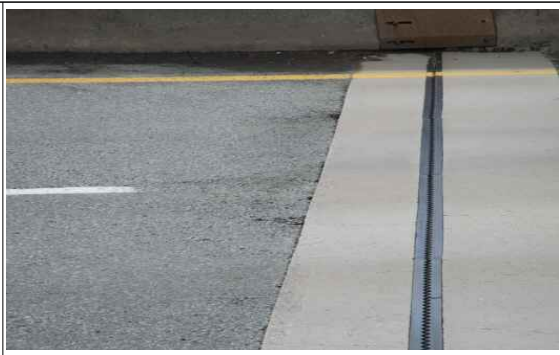
교면포장 상행선 S1 라벨링

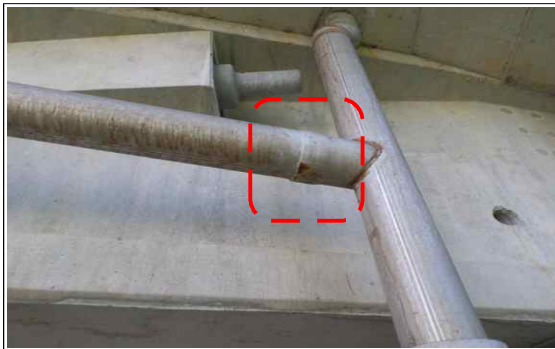
배수시설 상행선 S1 배수관 연결부 누수

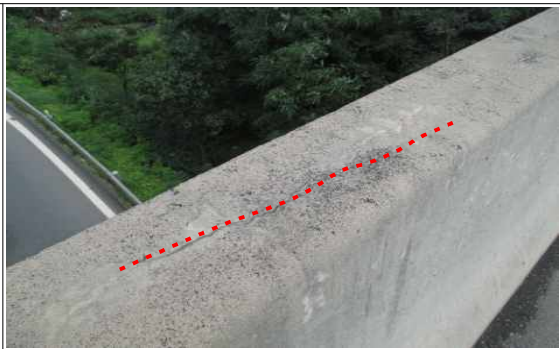
상행선 S1 중분대 균열(폭 0.2mm)

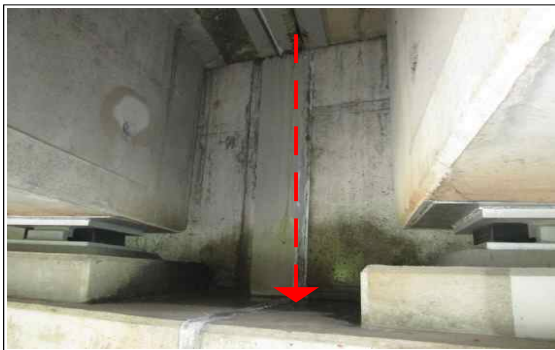
바닥판하면 상·하행선 S1 접합부 누수

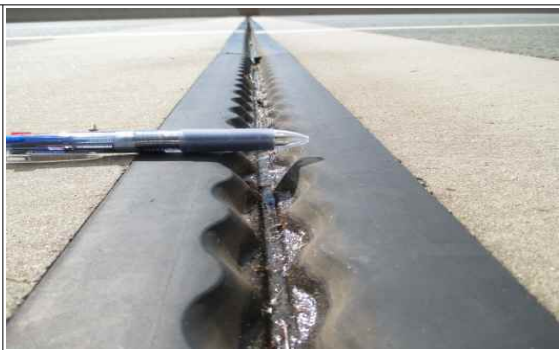
신축이음 상행선 A1 본체 단차

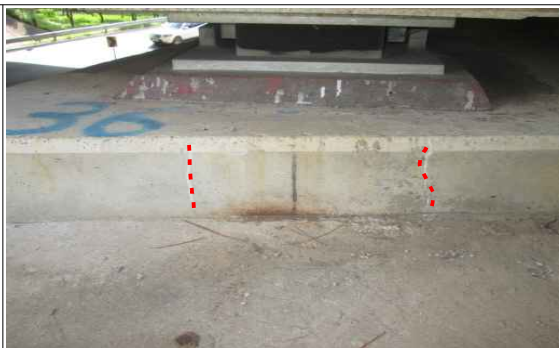
교량받침 상행선 A2 SH7 받침콘크리트 균열(폭 0.1mm)

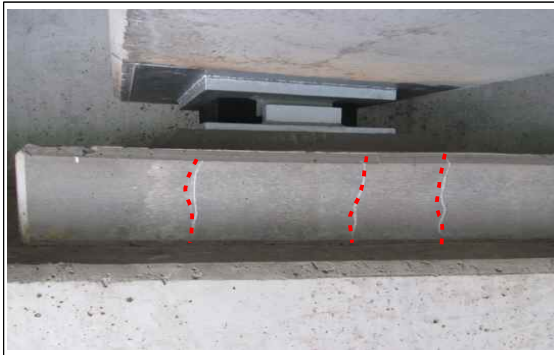
교량받침 하행선 A2 SH4 받침콘크리트  
균열(폭 0.1mm)

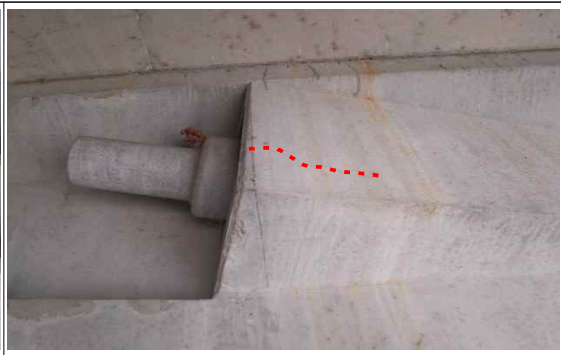
주형 하행선 S1 G4 균열(폭 0.1mm)

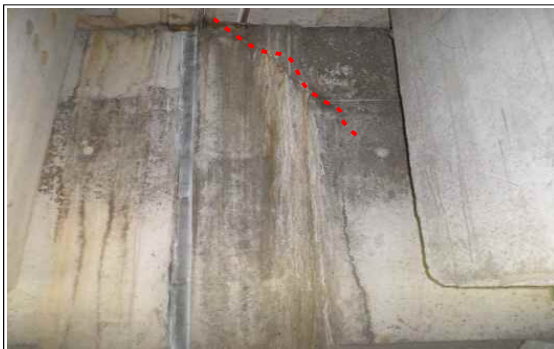
교대 하행선 A1 홍벽 균열부 백태

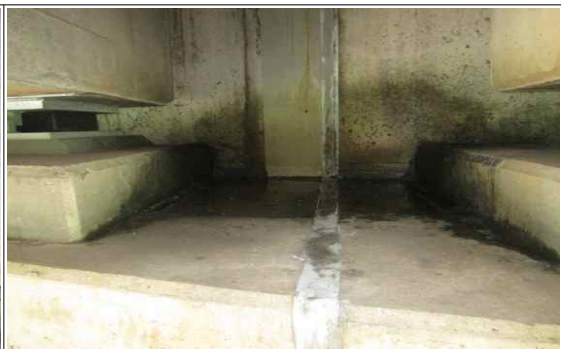
교대 하행선 A2 상면 채수

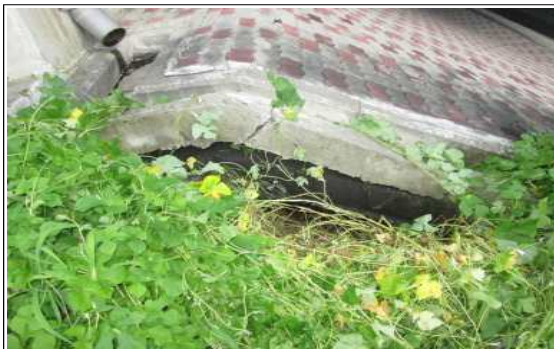
하행선 A2 법면 배수로 손상 및 하부  
유실

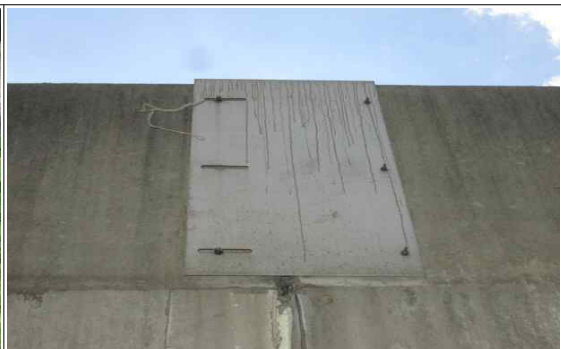
상행선 A2 차수관 볼트 탈락

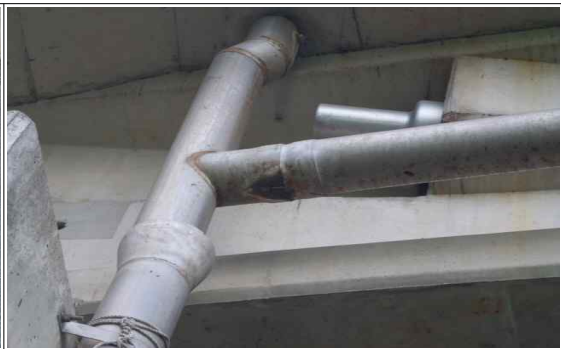
배수시설 상행선 S1 배수관 연결부 누수

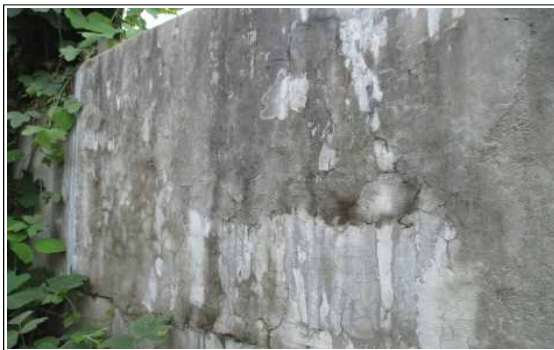
방호벽 상행선 A1측 접속도로  
콘크리트 들뜸

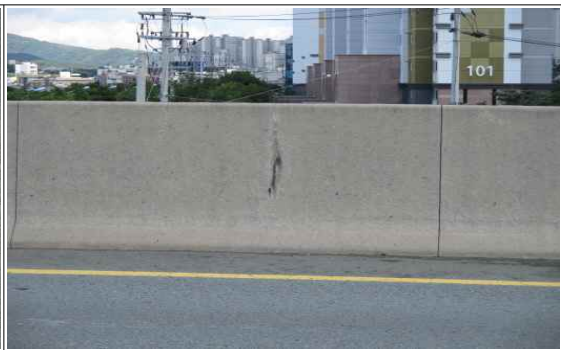
중분대 하행선 S1 균열(폭 0.3mm)

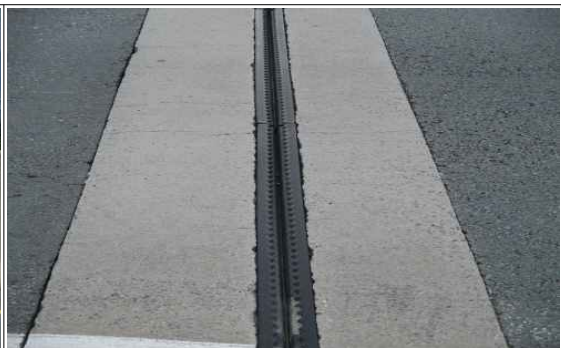
신축이음 상행선 A1 후타재 박락

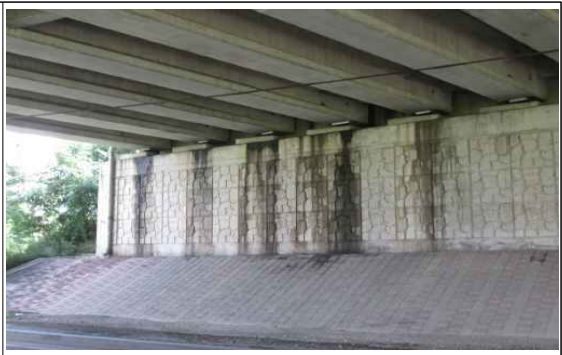
교대 상행선 A1 벽체 누수흔적

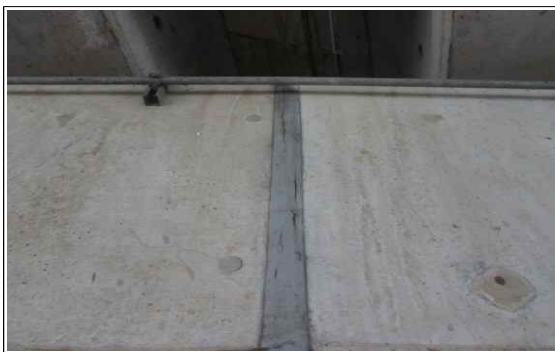
교대 상·하행선 A2 벽체 실란트 손상

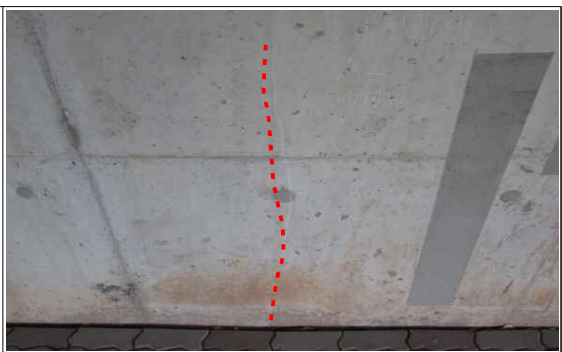
교대 상행선 A2 벽체 균열(폭 0.1mm)

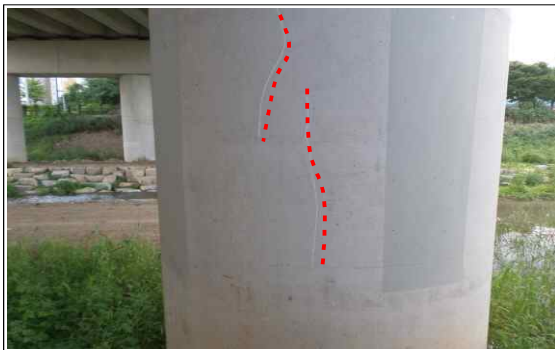
교각 하행선 P2 기둥부 배면  
균열(폭 0.1mm)

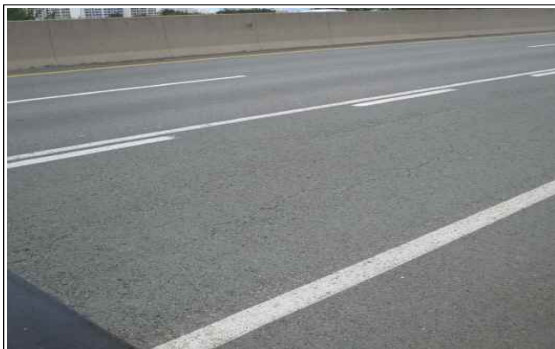
교면포장 상행선 S1 아스콘 망상균열

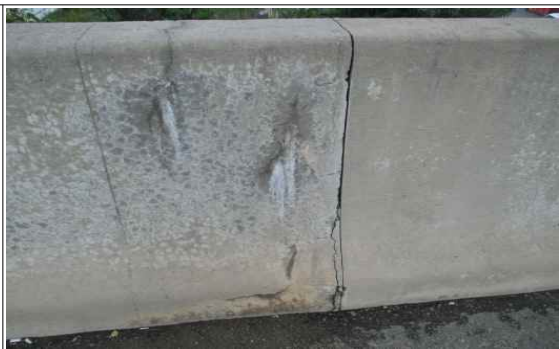
방호벽 상행선 S1 균열부 백태 및 콘크리트 손상

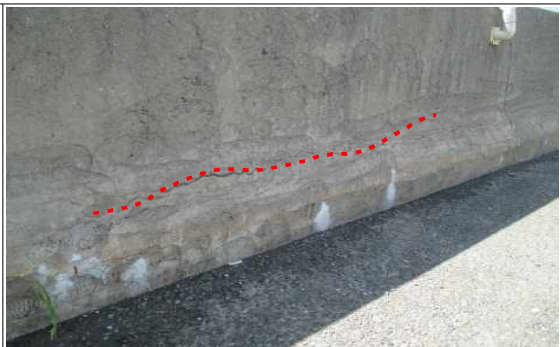
방호벽 하행선 S1 균열(폭 0.5mm)

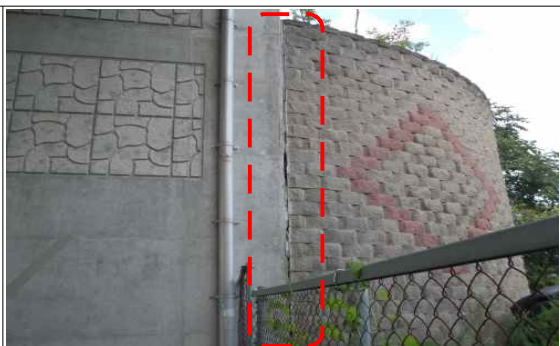
상행선 A2 접속부 이격

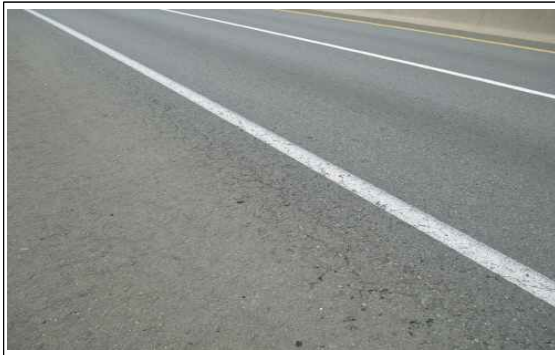
교면포장 상행선 S1 아스콘 균열

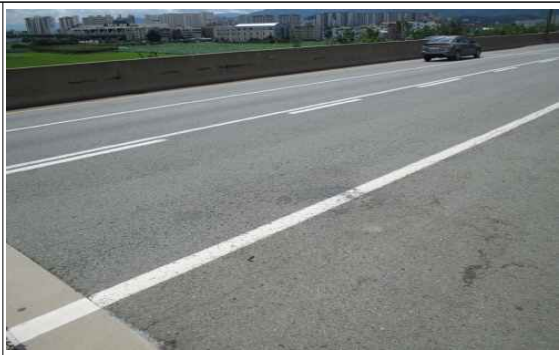
교면포장 하행선 S1 라벨링

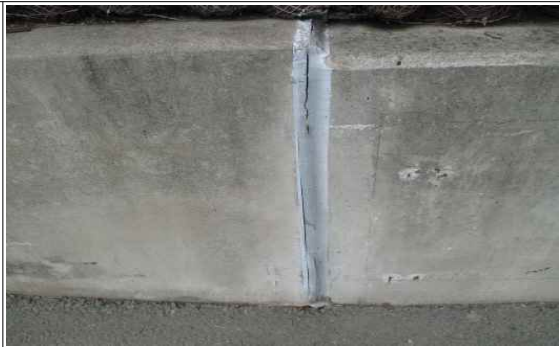
방호벽 하행선 A2측 접속도로 단차 및  
실란트 손상

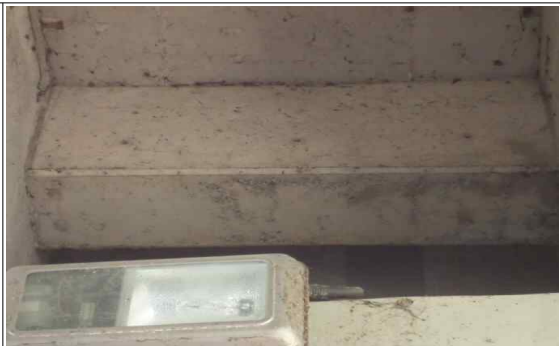
가로보 상행선 S1 G2~G3재료분리

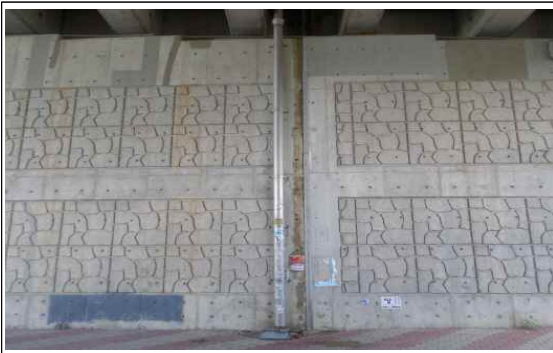
교대 하행선 A2 벽체 누수흔적

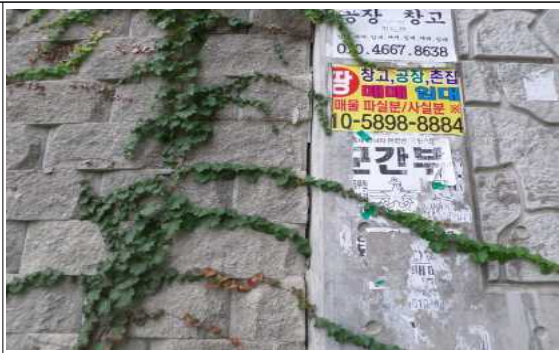
하행선 A2 벽체 옹벽 접합부 이격
