# 1. 옥산보도육교

## 2. 옥산육교

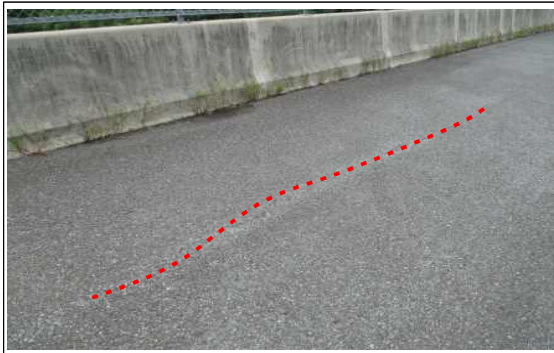
교면포장 S1 아스콘 균열

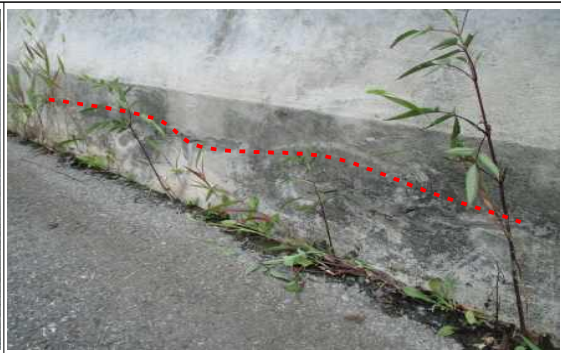
방호벽 S1 균열(폭 0.3mm)

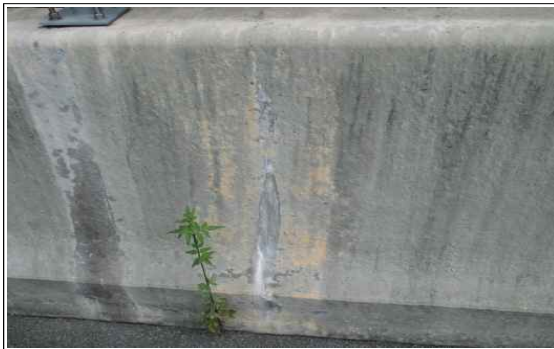
방호벽 S1 균열부 백태

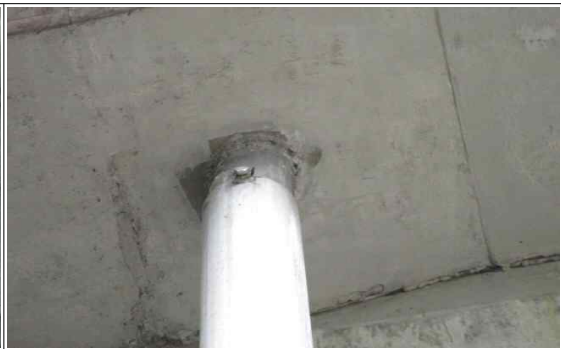
배수시설 바닥판 하면 배수관 접속부  
백태

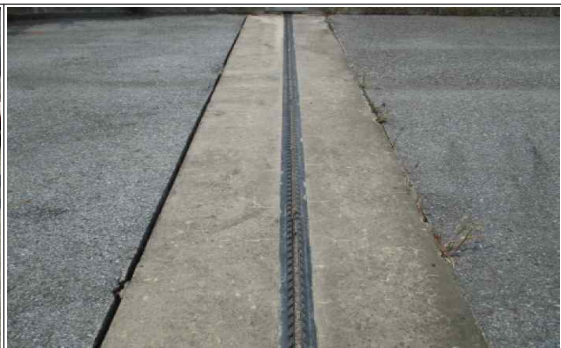
신축이음 A1 후타재 균열(폭 0.2mm)

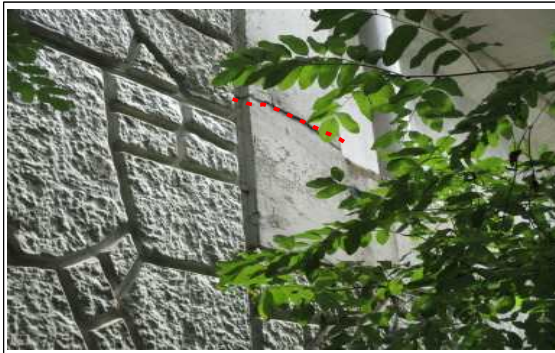
교대 A2 날개벽 균열

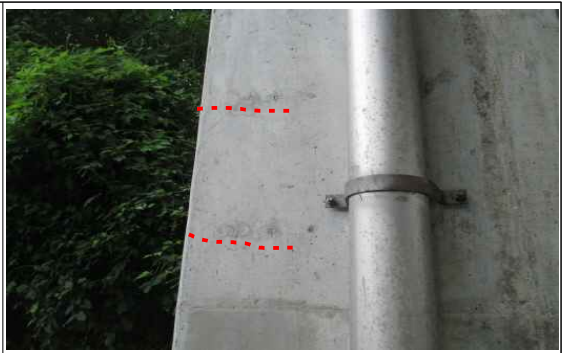
교대 A2 벽체 균열(폭 0.2mm)

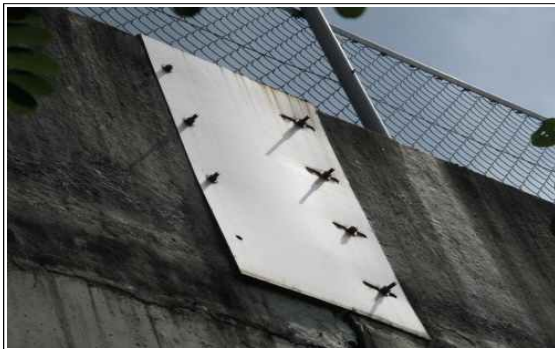
A2 차수판 볼트 탈락

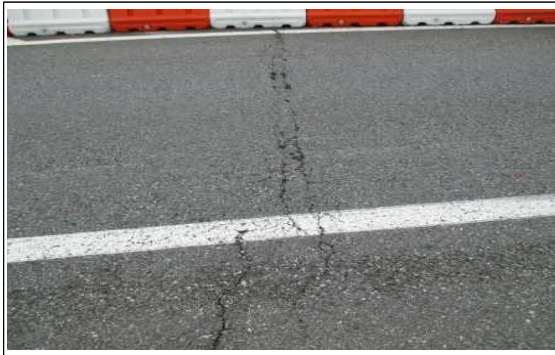
교면포장 대구방향 S1 아스콘 균열

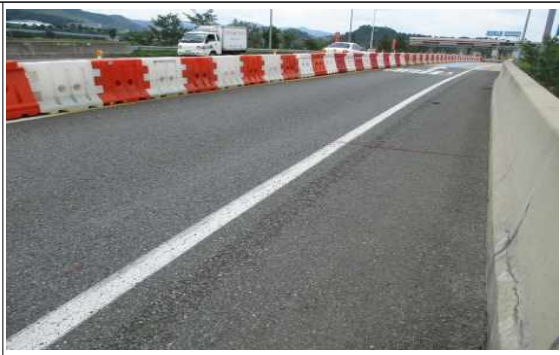
교면포장 대구방향 S1 라벨링

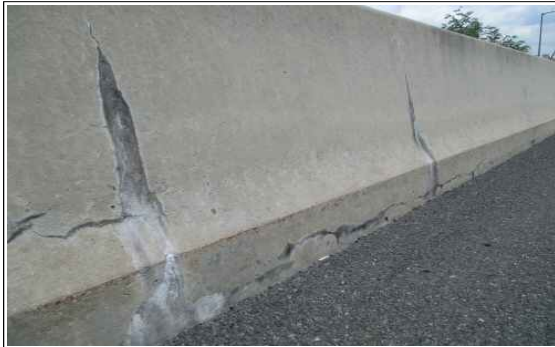
방호벽 대구방향 S1 균열부 백태

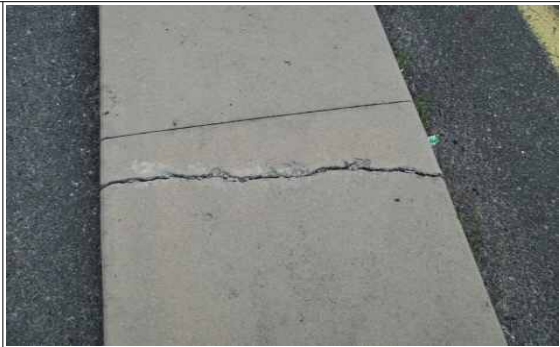
중분대 대구·수성IC방향 S1  
균열(폭 1.0mm)

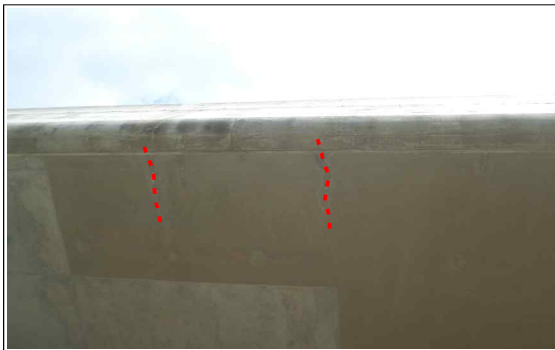
바닥관하면 대구방향 S1  
보수부 균열 및 백태

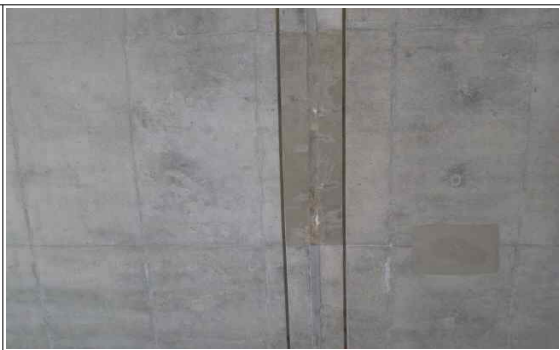
바닥관하면 대구·수성IC방향 S1  
접합부 백태

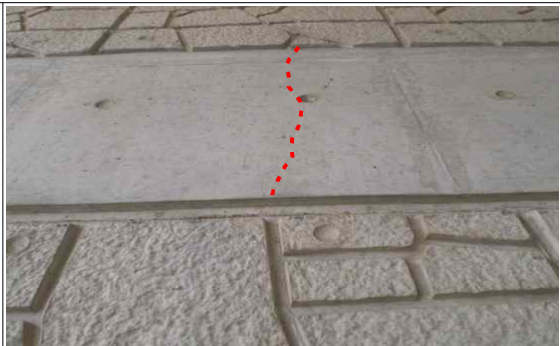
대구방향 A2 벽체 균열(폭 0.2mm)

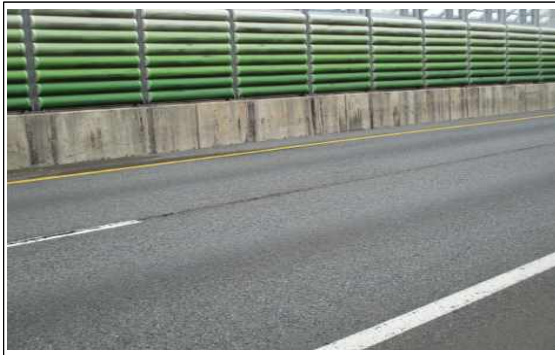
교면포장 하행선 S4 라벨링

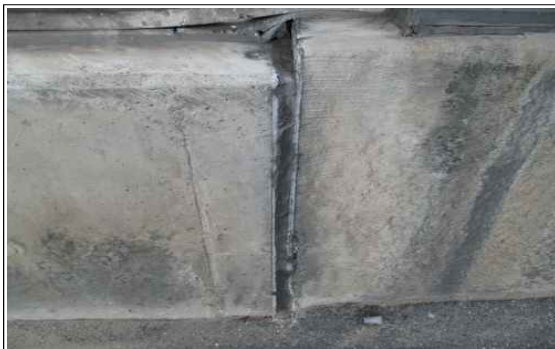
방호벽 하행선 A1측 접속도로 단차 및  
실란트 손상

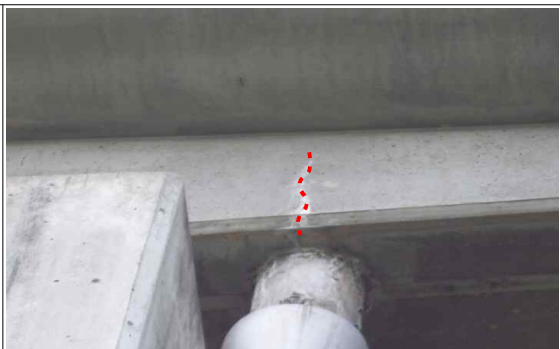
바닥판하면 상행선 S2 균열부 백태

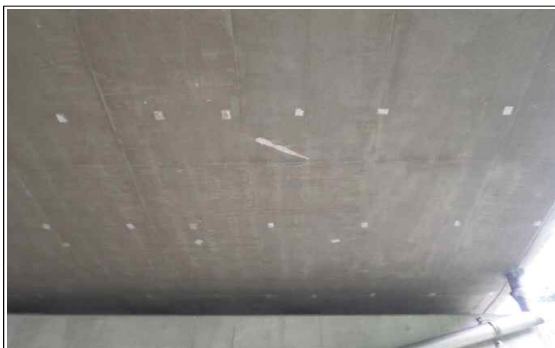
바닥판하면 하행선 S4 콘크리트 손상

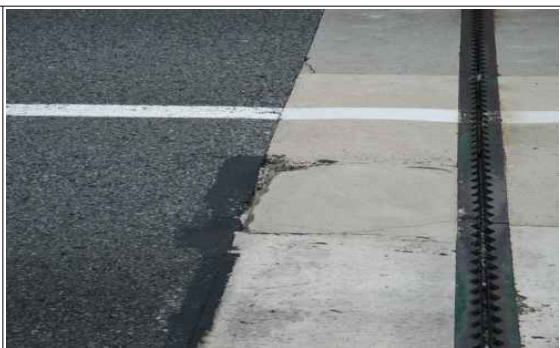
신축이음 상행선 A1  
후타재 손상(보수부 재손상)

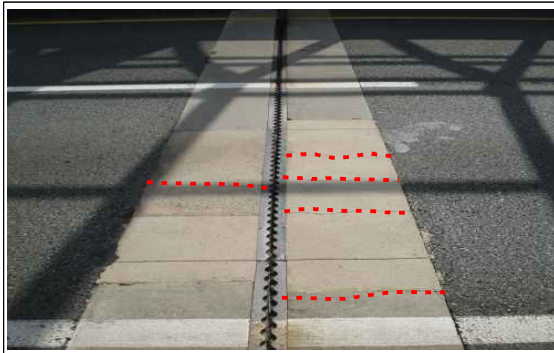
신축이음 상행선 A2  
후타재 균열(폭 0.2mm)

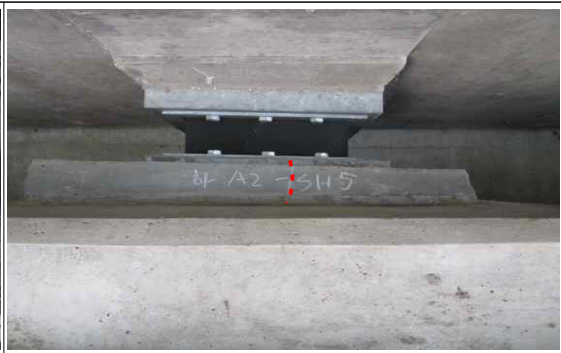
교량받침 하행선 A2 SH5  
무수축물탈 균열

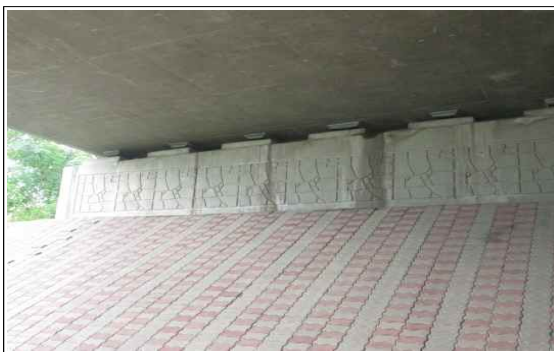
교대 상행선 A1 벽체 누수흔적

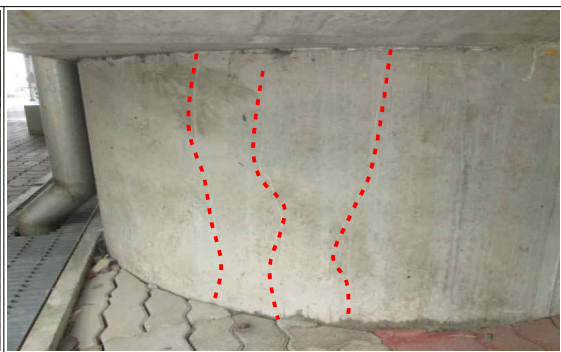
교각 하행선 P1 기둥부 좌측면  
균열(폭 0.1mm)

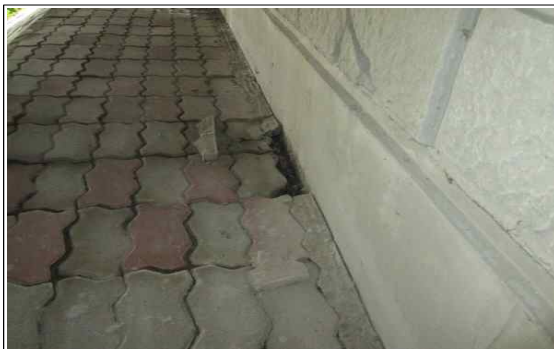
상행선 A1 범면 보수부 재손상

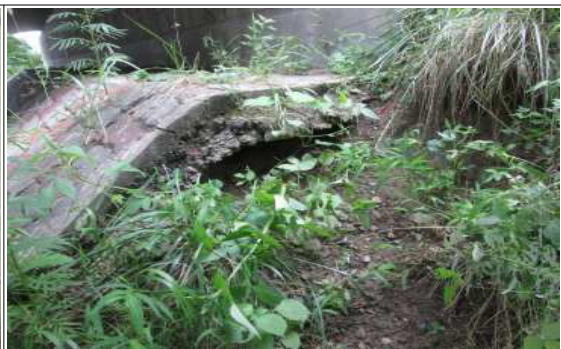
하행선 A2 범면 하부 토사유출

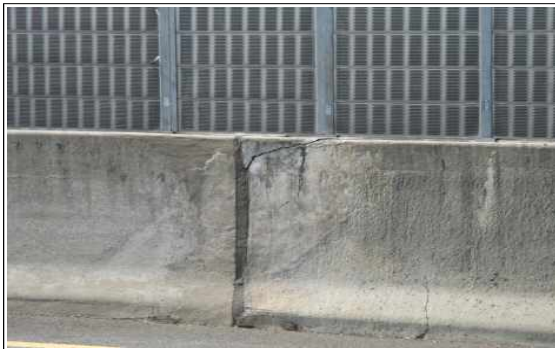
중분대 상행선 A1측 접속도로  
콘크리트 손상

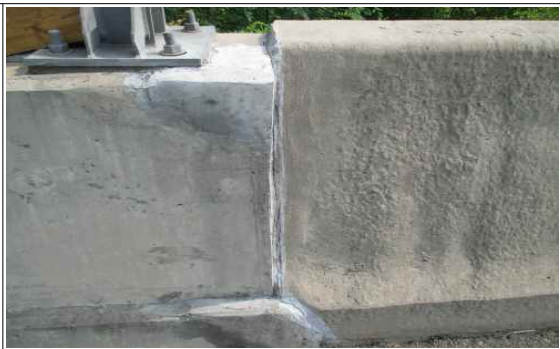
방호벽 상행선 A2측 접속도로  
단차(약 3.0cm - 진전없음)

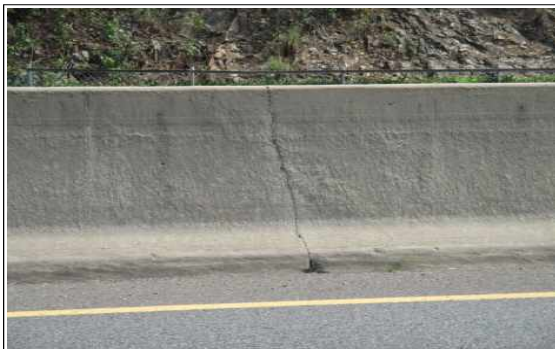
중분대 하행선 A1측  
접속도로 균열(폭 0.5mm)

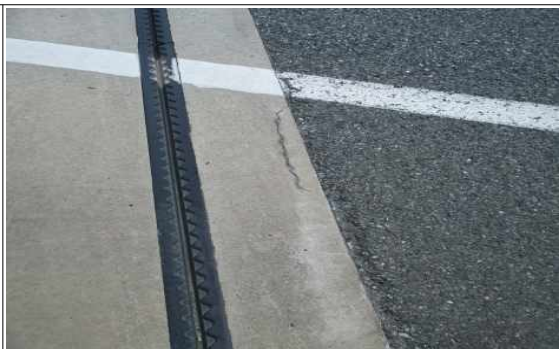
신축이음 하행선 A2  
후타재 균열(폭 0.2mm)

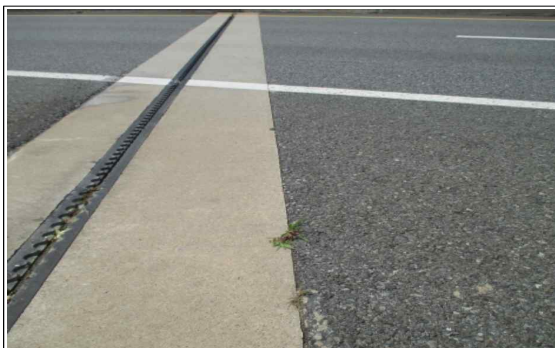
상행선 A2 신축이음  
후타재 접속부 이격

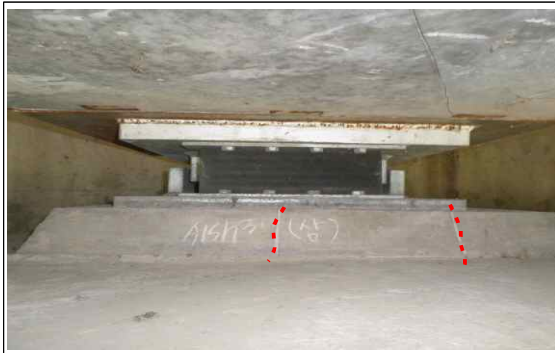
교량받침 상행선 A1 SH3  
무수축물탈 균열(폭 0.1mm)

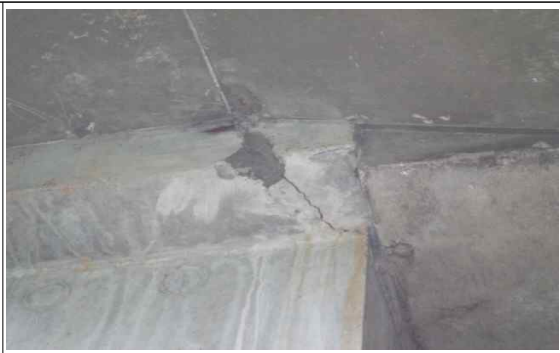
주형 하행선 G1(A1측)  
지점부 콘크리트 국부손상

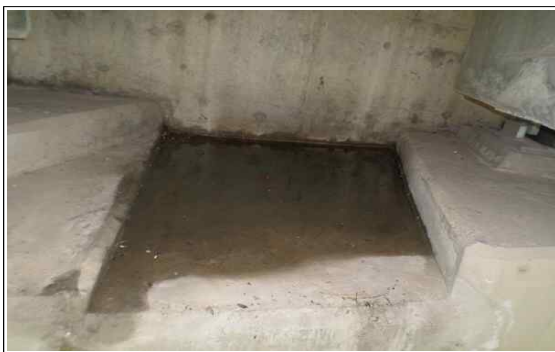
교대 상행선 A1 상면 체수

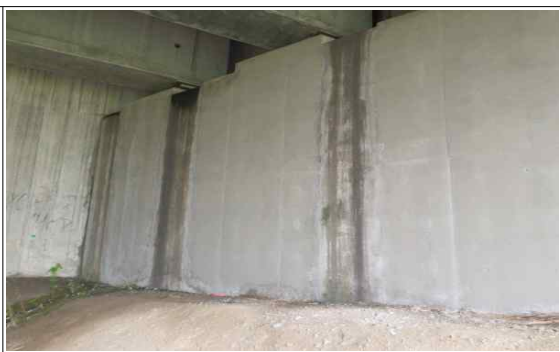
교대 상행선 A2 벽체 누수흔적

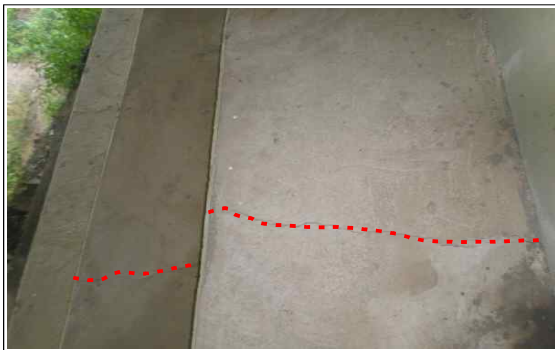
상행선 A1 콘크리트 법면  
균열(폭 0.3~0.5mm)

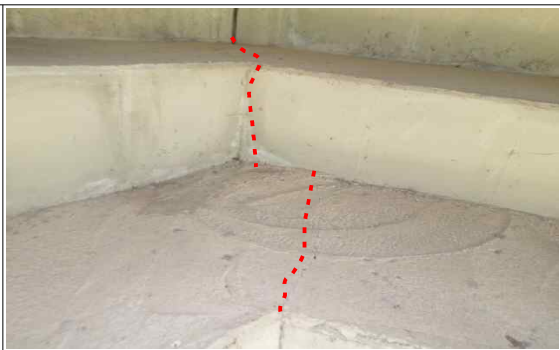
하행선 A2 콘크리트 법면 균열(폭 0.3mm)

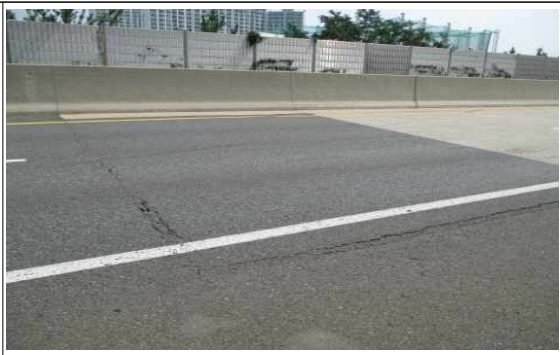
교면포장 하행선 A1측 접속도로  
아스콘 균열

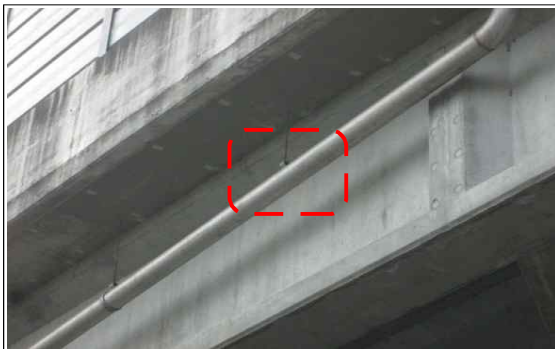
배수시설 상행선 S1  
배수관 연결고리 탈락

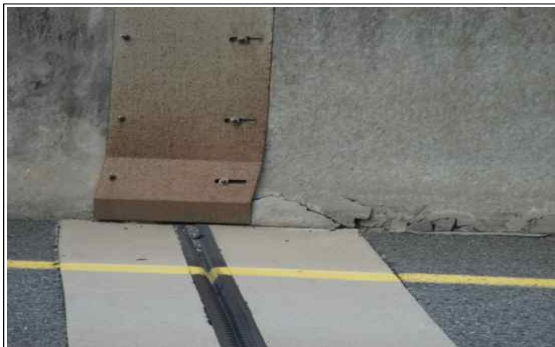
중분대 상행선 A2측 접속도로  
콘크리트 손상

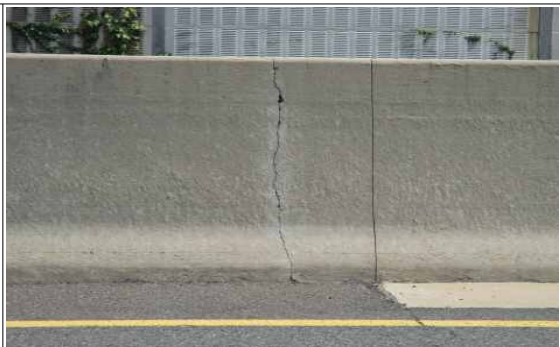
중분대 하행선 A1측 접속도로  
균열(폭 0.5mm)

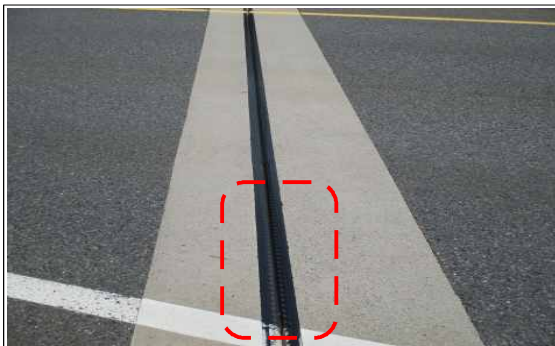
신축이음 하행선 A1 본체 고무재 손상

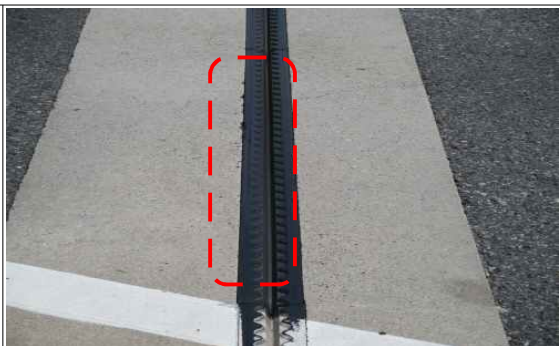
신축이음 하행선 A2 본체 고무재 손상

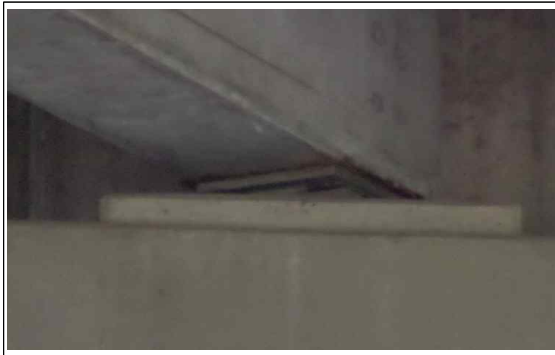
교량받침 상행선 A1 SH1 Plate 녹발생

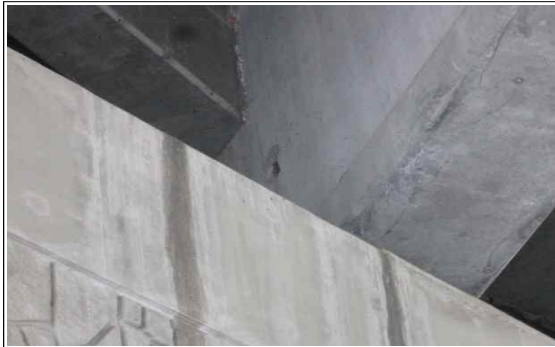
주형 상행선 S1 G1  
인양홀 주위 콘크리트 손상

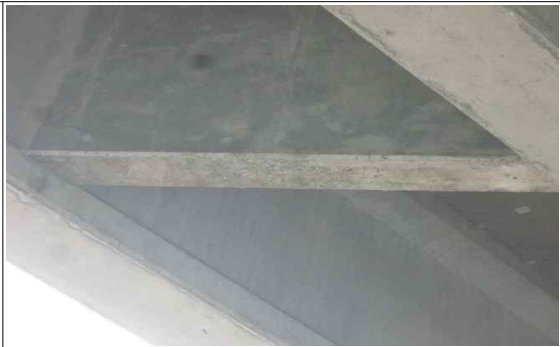
가로보 하행선 S1 G1~G2 재료분리

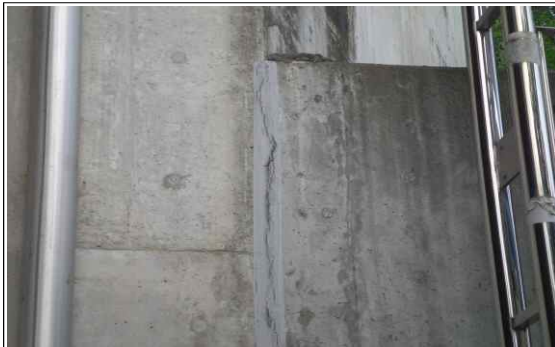
교대 상행선 A2 벽체 실란트 손상

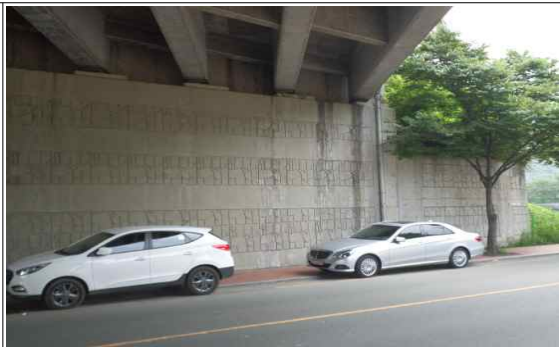
교대 하행선 A2 벽체 누수흔적

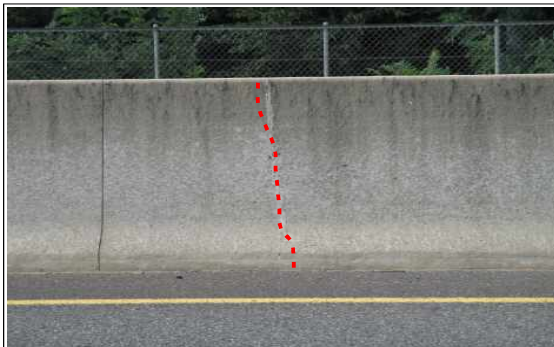
중분대 상행선 S1 균열(폭 0.5mm)

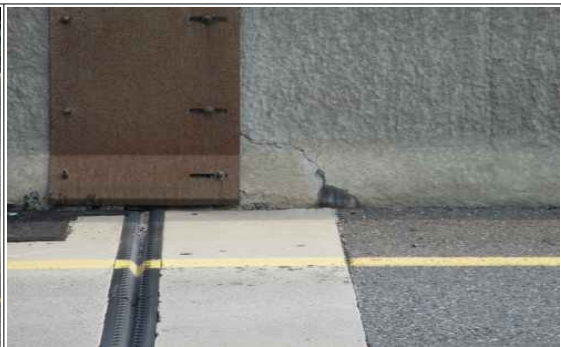
중분대 하행선 A1측 접속도로  
콘크리트 손상

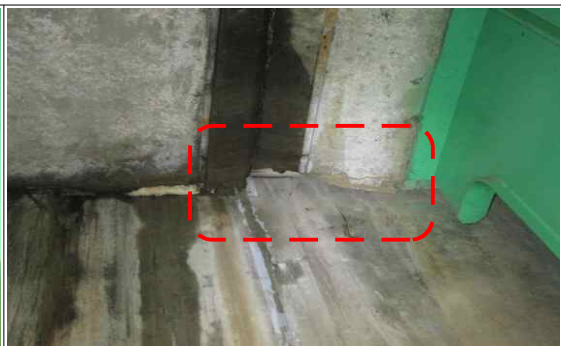
하행선 S1 바닥판하면 콘크리트 손상

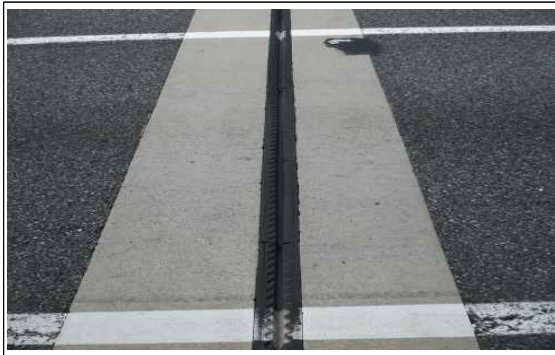
신축이음 상행선 A1 본체 손상

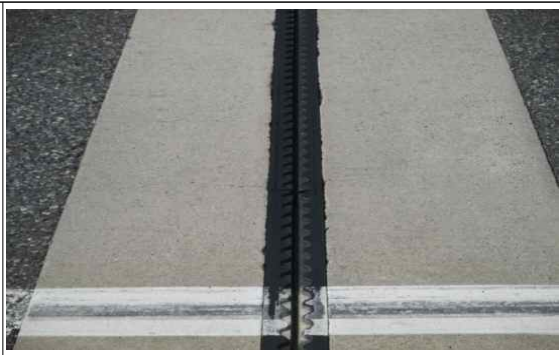
신축이음 상행선 A2 본체 손상

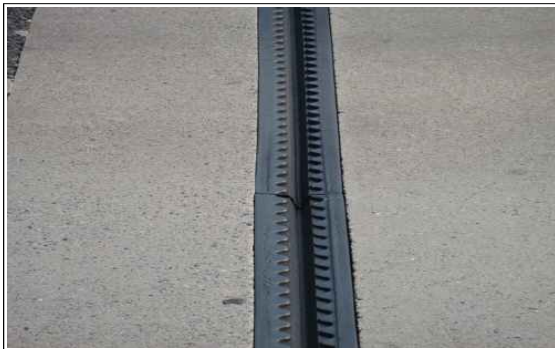
신축이음 하행선 A1 본체 손상

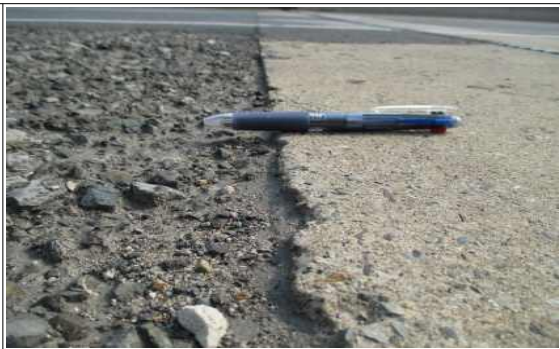
신축이음 하행선 A2 후타재 접속부 단차

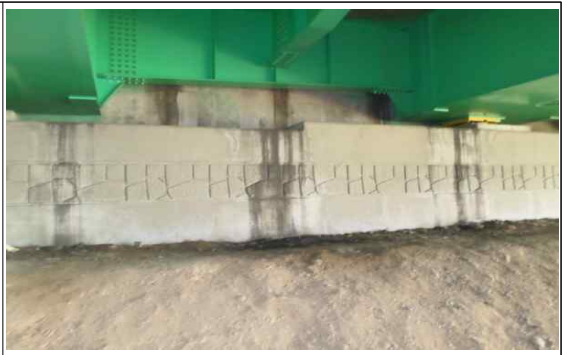
교대 하행선 A2 홍벽·벽체 누수흔적

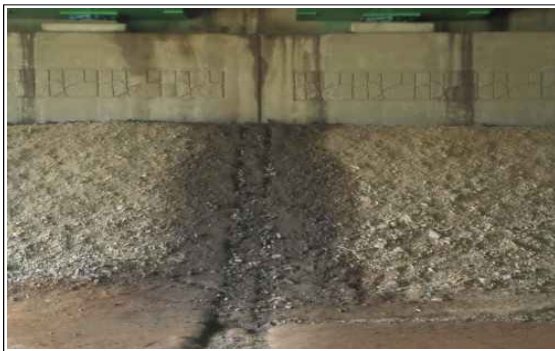
상·하행선 A1 법면 토사유실

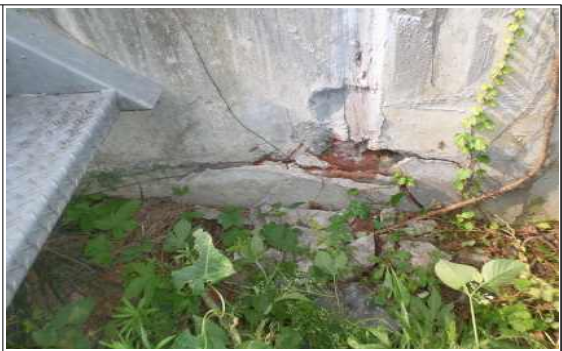
상행선 A1 우측 날개벽 콘크리트 손상

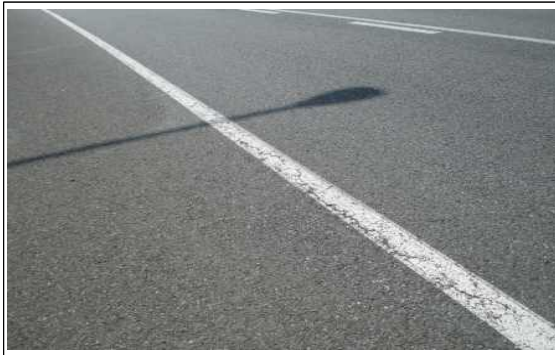
교면포장 상행선 S3 아스콘 균열

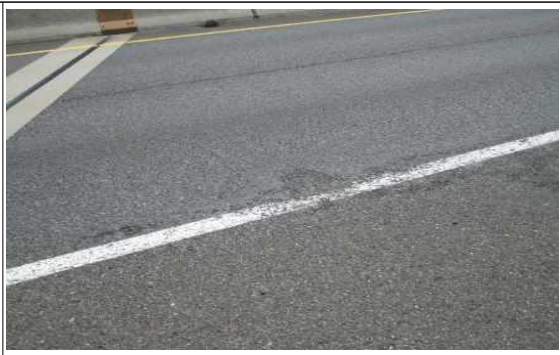
교면포장 상행선 S1 라벨링

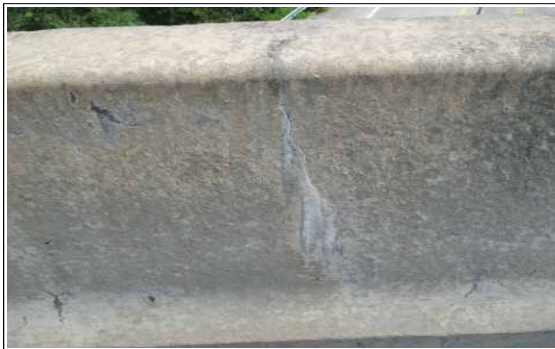
방호벽 교면포장 상행선 S2 균열부 백태

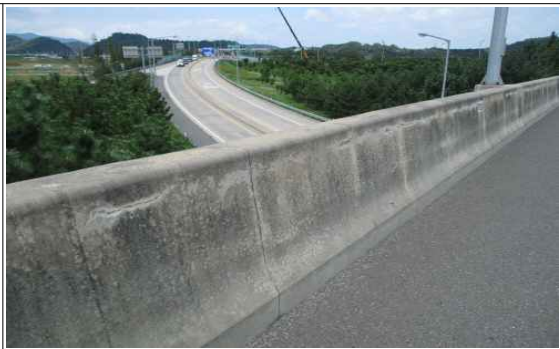
교면포장 하행선 S3 라벨링 균열부 백태

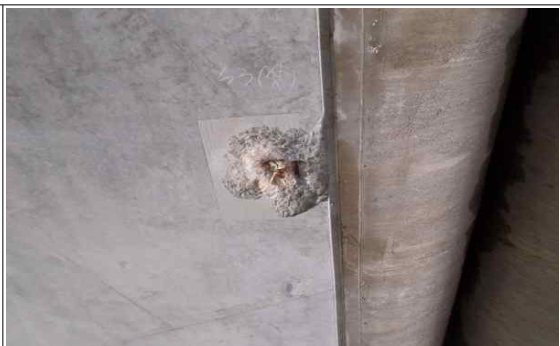
상행선 S3 바닥판하면 콘크리트 손상

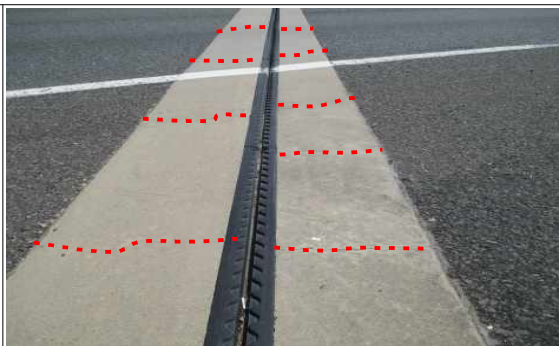
신축이음 하행선 A2  
후타재 균열(폭 0.3mm)

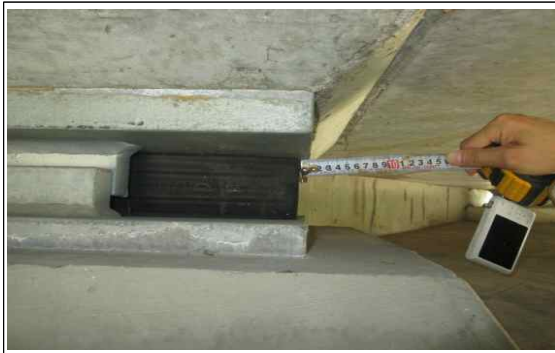
교량받침 하행선 A1 SH2 고무재 밀람

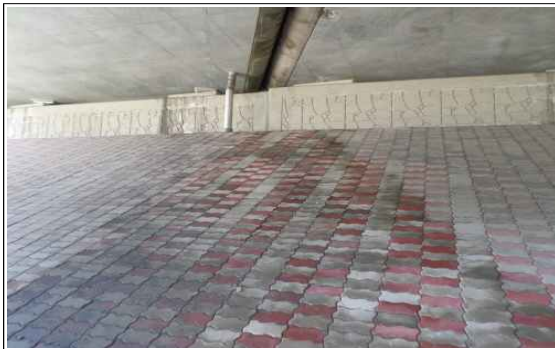
상·하행선 A2 법면 누수흔적  
(바닥판하면 접합부 누수)

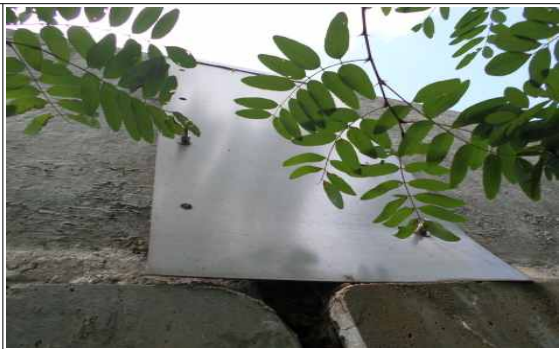
상행선 A2 차수판 볼트 탈락
