# 1. 하도육교

## 2. 홍산3교

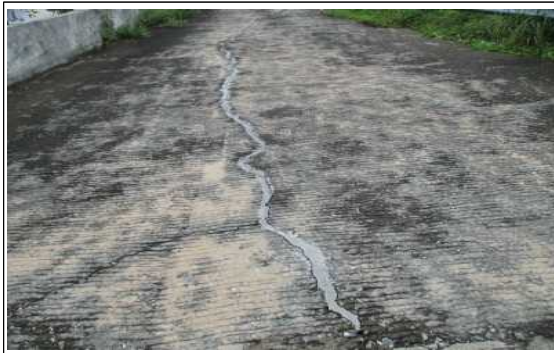
교면포장 A1측 접속도로 교면포장 보수부 재균열

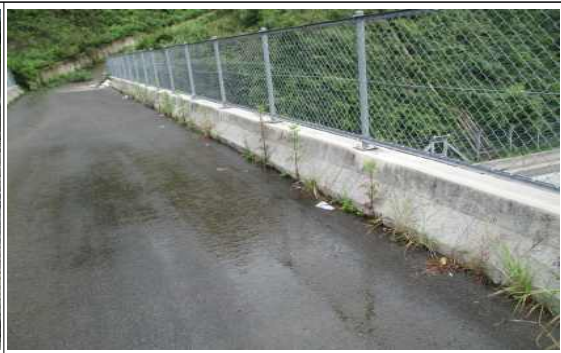
교면포장 S1 식생

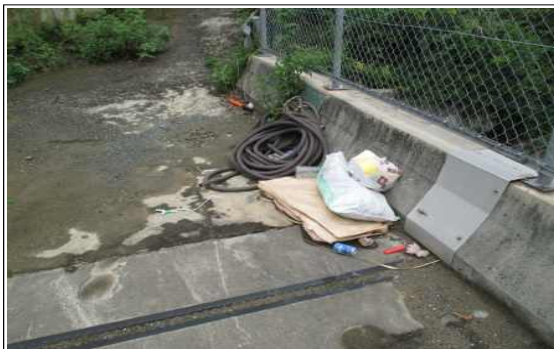
교면포장 A2측 접속도로 이물질퇴적

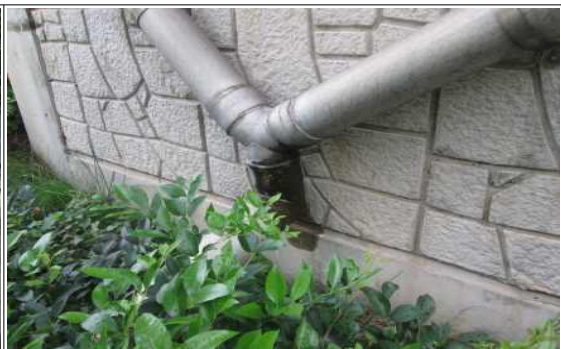
배수시설 A1 배수관 연결부 누수

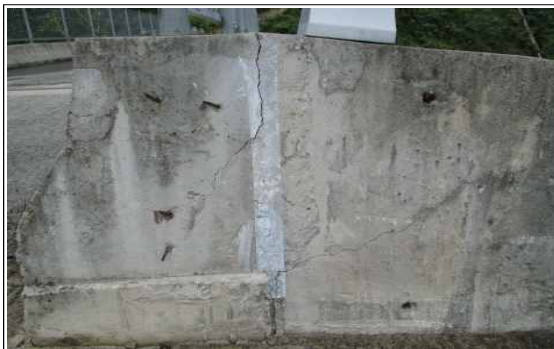
방호벽 A1측 접속도로 균열(폭 0.2~0.5mm)

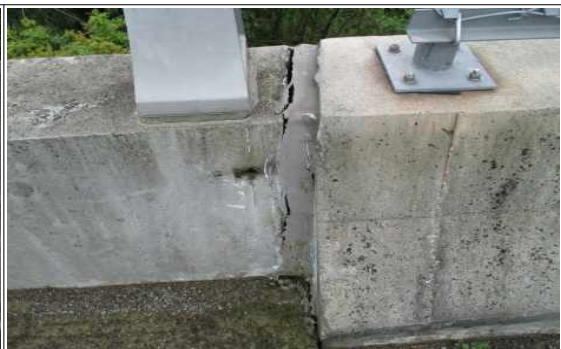
방호벽 A1측 접속도로 실란트 손상

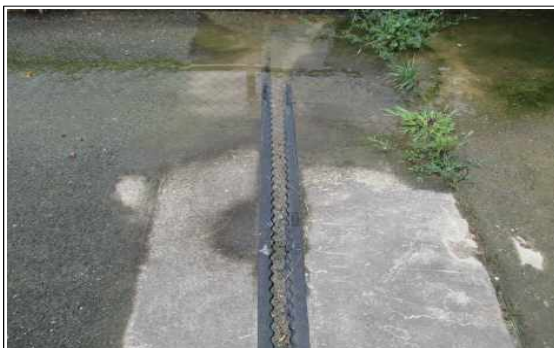
신축이음 A2 본체 이물질퇴적 및 체수

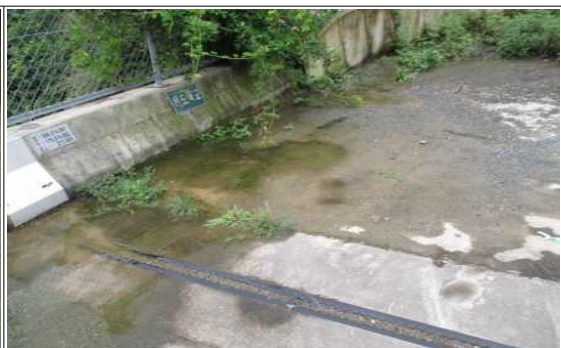
신축이음 A2 후타재 접속부 이격

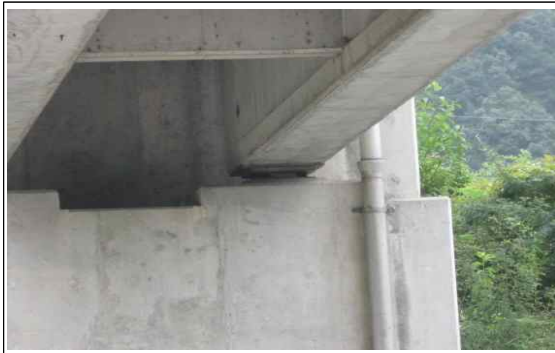
교량받침 A1 SH1 Plate 녹발생

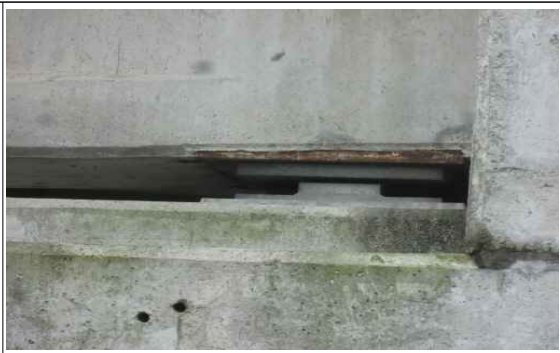
교량받침 A2 SH2 Plate 녹발생

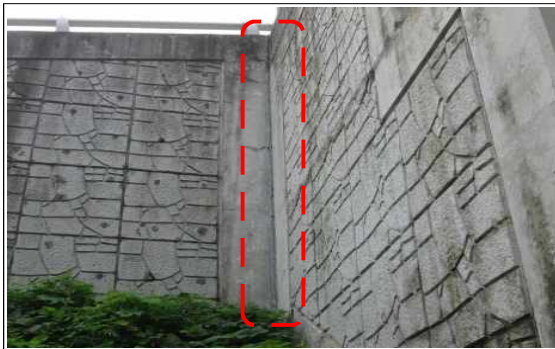
교대 A1 날개벽 실란트 손상

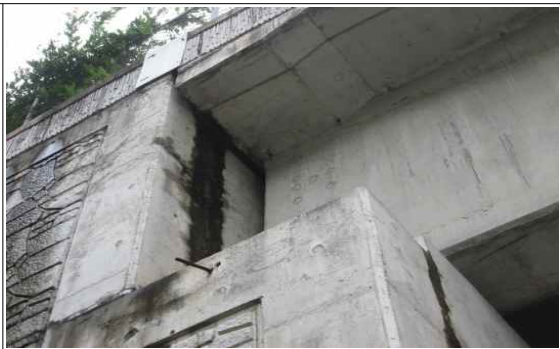
교대 A2 홍벽 누수흔적

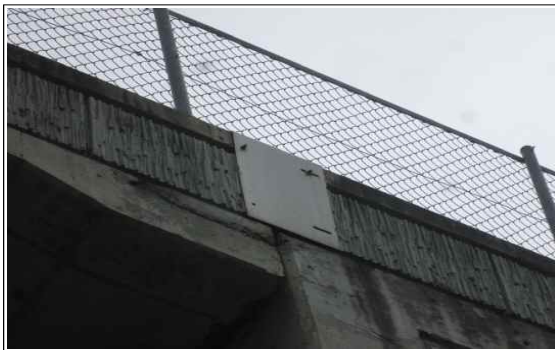
A1 차수판 볼트 탈락

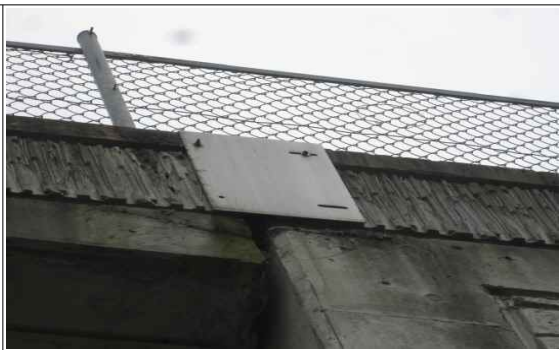
A2 차수판 볼트 탈락

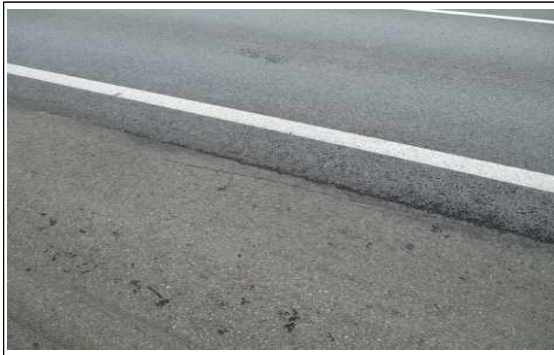
교면포장 상행선 S1 아스콘 패임

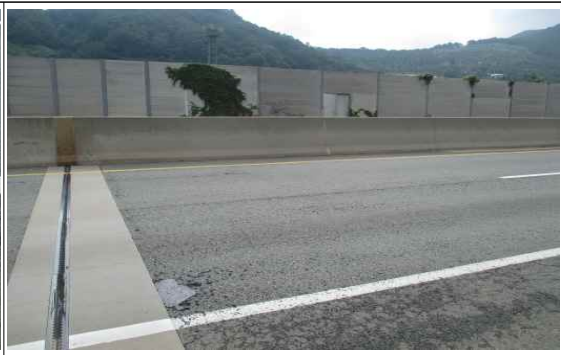
교면포장 하행선 A1측 접속도로 라벨링

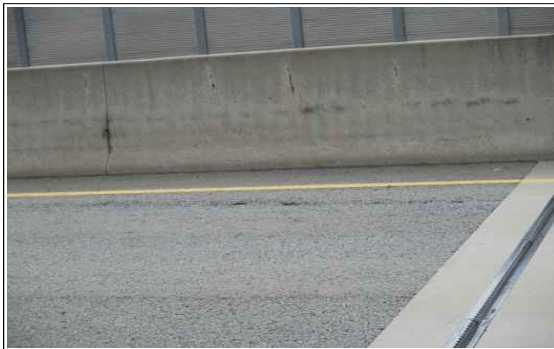
교면포장 하행선 S1 라벨링

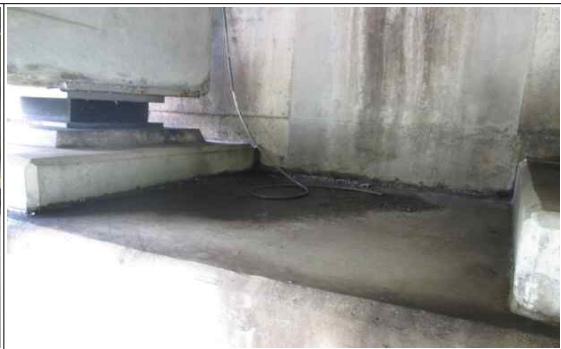
배수시설 상행선 S1(A1)  
유도배수관 길이부족

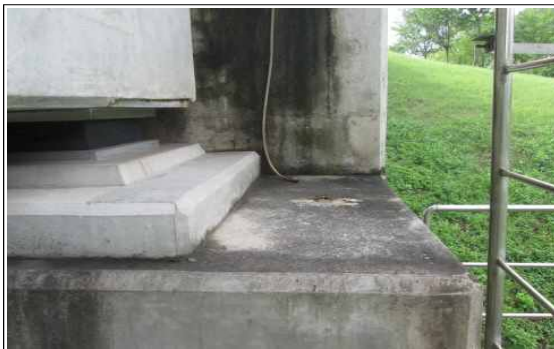
배수시설 하행선 S1(A1)  
유도배수관 길이부족

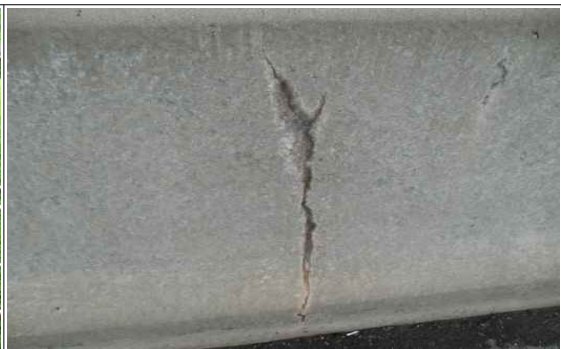
방호벽 상행선 S1 균열부 백태

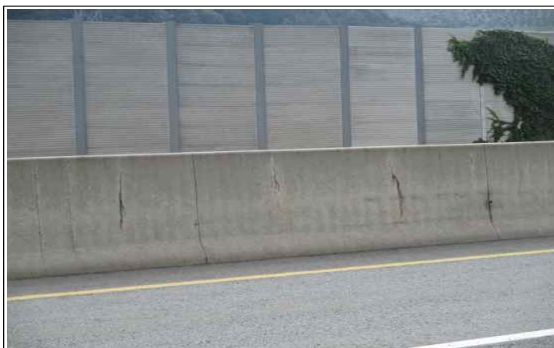
중분대 하행선 S1 균열부 백태

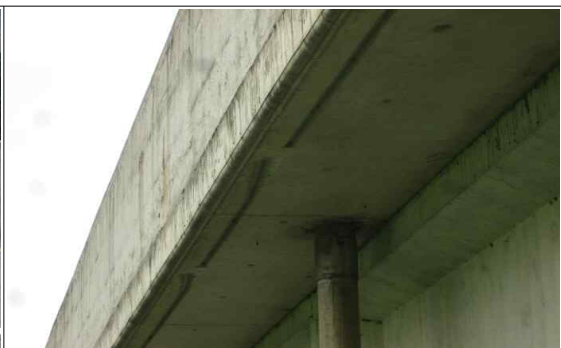
바닥판하면 하행선 S1  
물끊기 홈 설치 미흡

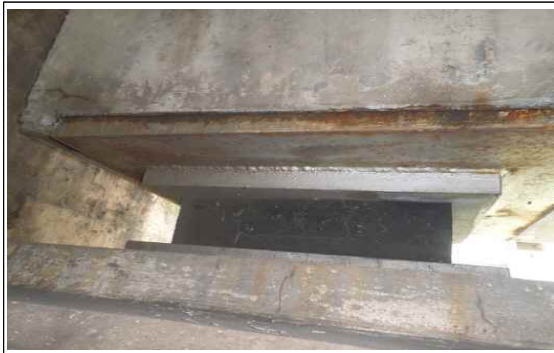
교량받침 상행선 A1 SH1 Plate 녹발생

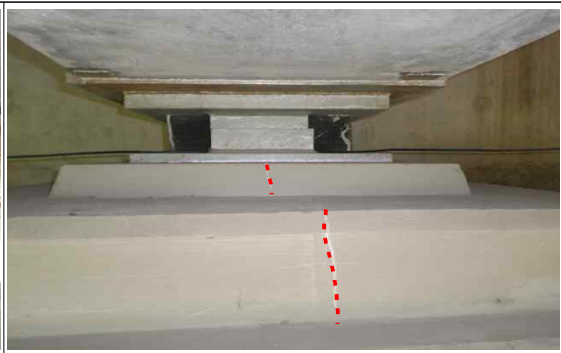
교량받침 상행선 A2 SH4  
무수축물탈 및 받침콘크리트 균열

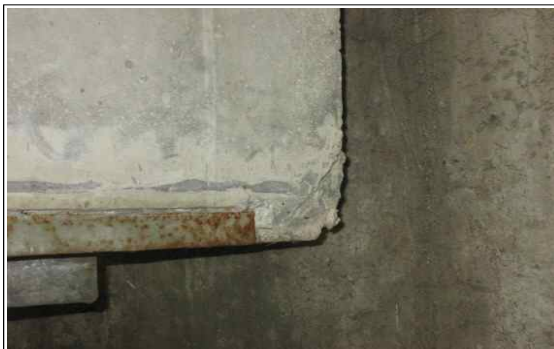
주형 상행선 S1 G4  
Plate 매립부 콘크리트 손상

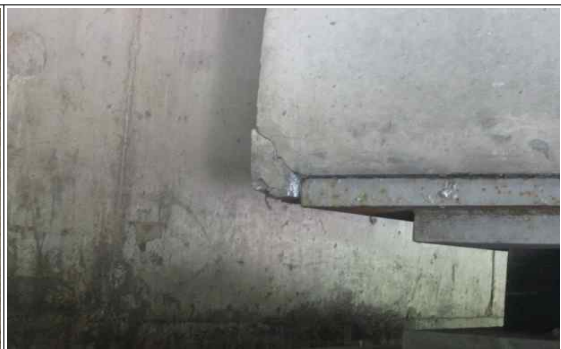
하행선 S1 G3 주형  
Plate 매립부 콘크리트 손상

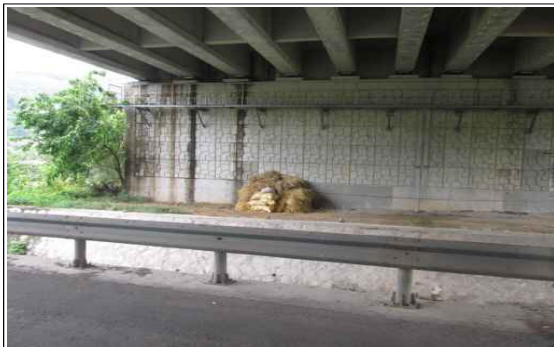
교대 상행선 A1 벽체 누수흔적

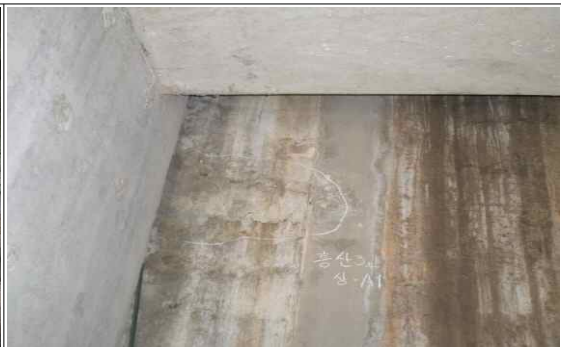
교대 상행선 A1 홍벽 콘크리트 들뜸

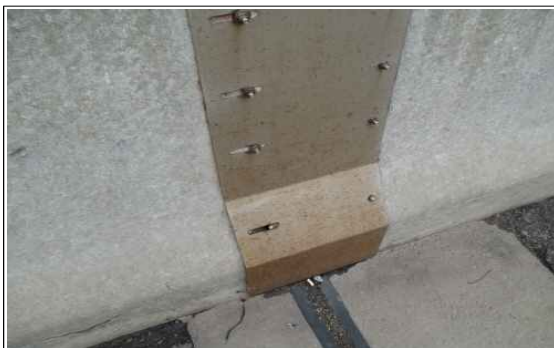
상행선 A1 차수판 앵커 탈락

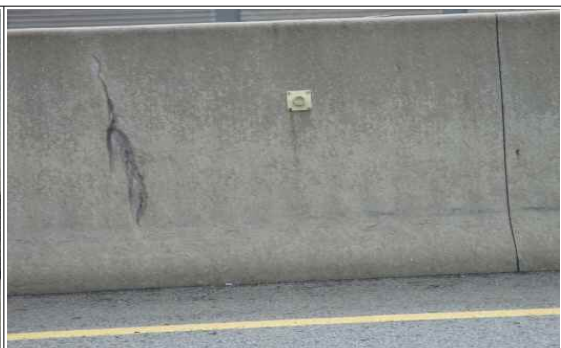
하행선 S1 텔리네이트 손상
