# 1. 청도IC 2교

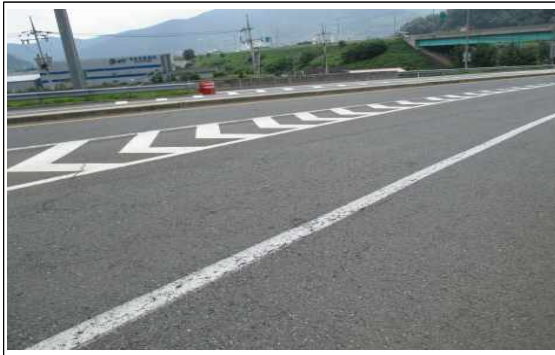
교면포장 고속도로방향 S1 라벨링

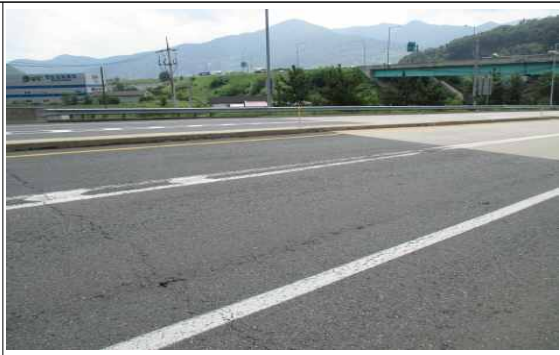
교면포장 고속도로방향 A2측 접속도로  
라벨링

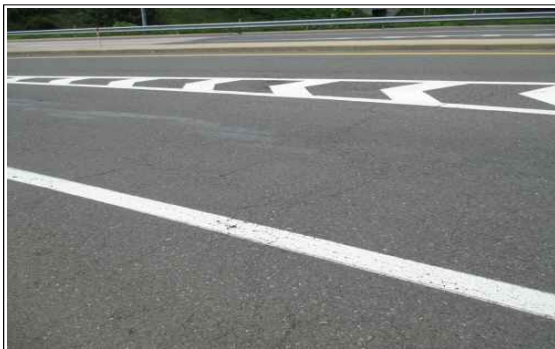
교면포장 청도방향 S1 아스콘 균열

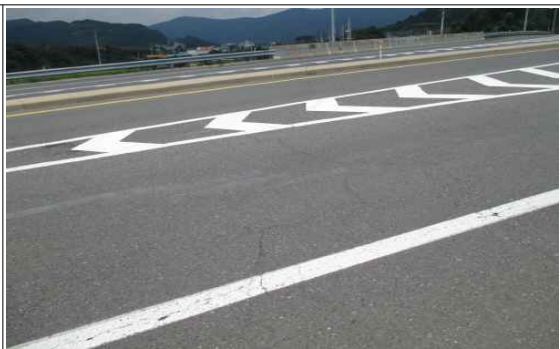
교면포장 청도방향 S1 접속부 아스콘  
균열

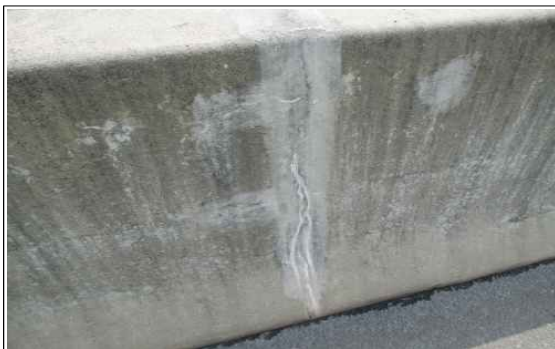
청도방향 S1 보수부 재균열(폭 0.2mm)

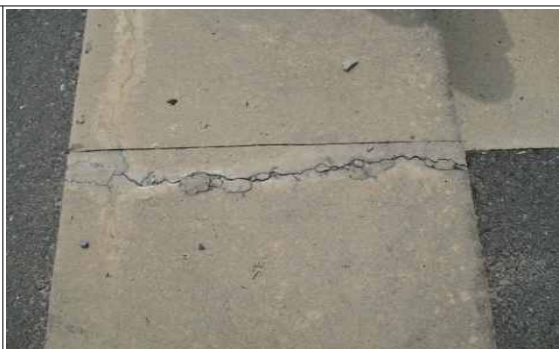
중분대 청도·고속도로방향 S1  
콘크리트 박리

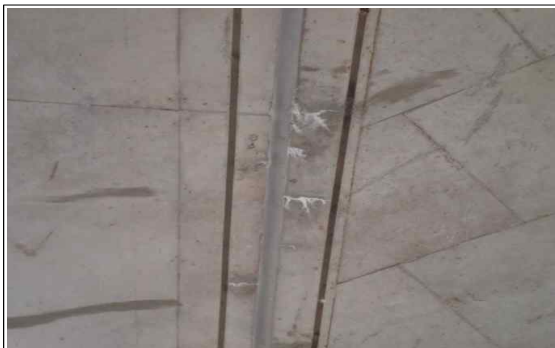
바닥판하면 청도·고속도로방향 S1  
접합부 백태

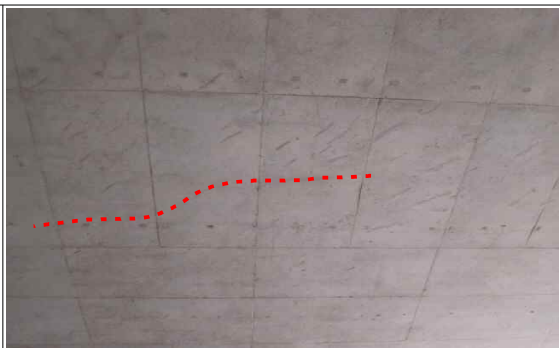
바닥판하면 고속도로방향 S1  
균열(폭 0.3mm)

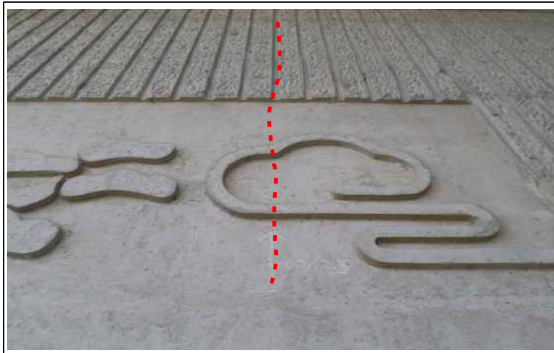
교대 고속도로방향 A1  
균열(폭 0.2mm)

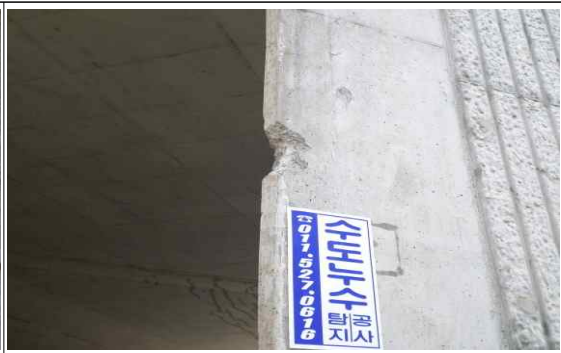
교대 고속도로방향 A2 콘크리트 손상

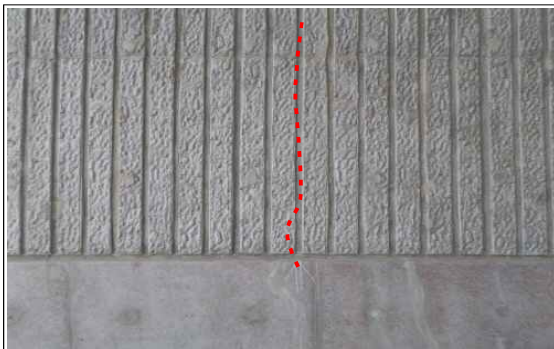
교대 청도방향 A2 수직균열(폭 0.3mm)

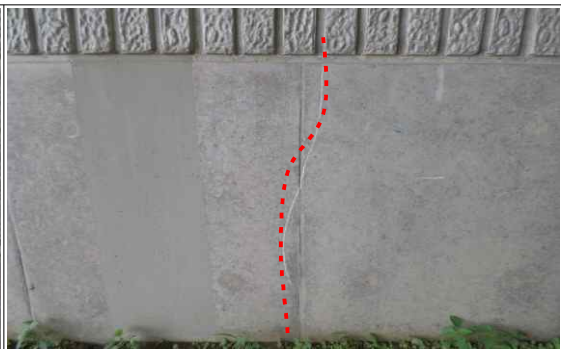
교대 청도방향 A2 수직균열(폭 0.1mm)

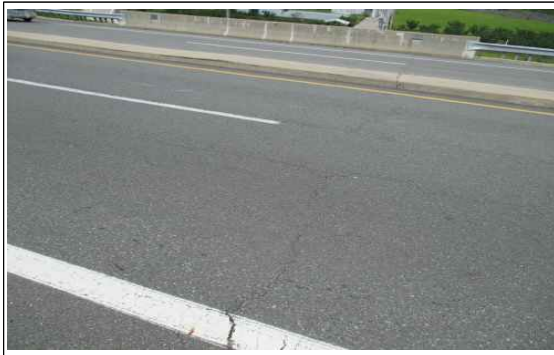
교면포장 고속도로방향 A1측  
접속부 아스콘 균열

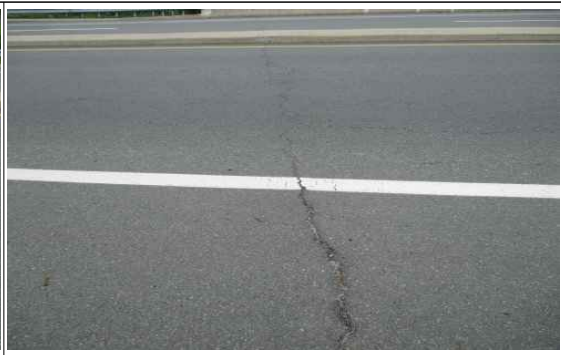
교면포장 고속도로방향 A2측  
접속부 아스콘 균열

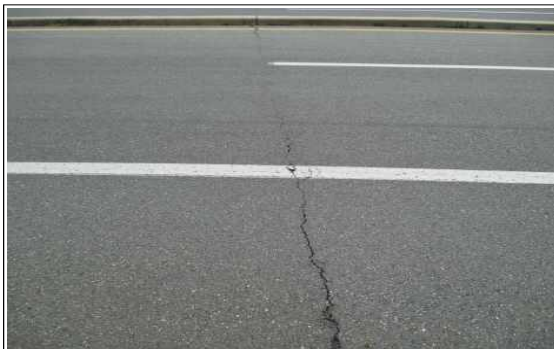
교면포장 국도방향 A1측  
접속부 아스콘 균열

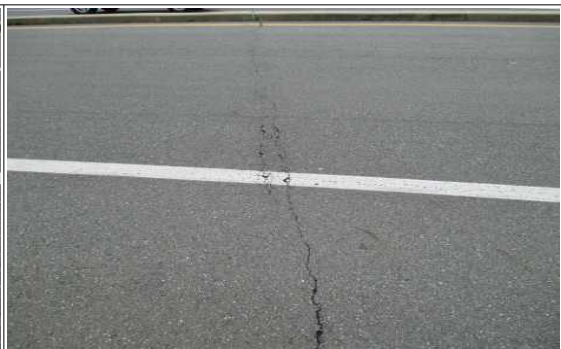
교면포장 국도방향 A2측  
접속부 아스콘 균열

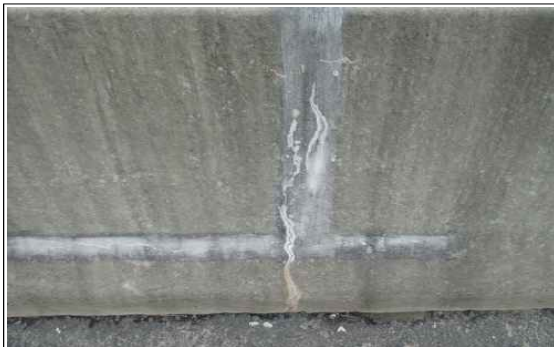
방호벽 고속도로방향 S1 균열부  
백태(보수부 재손상)

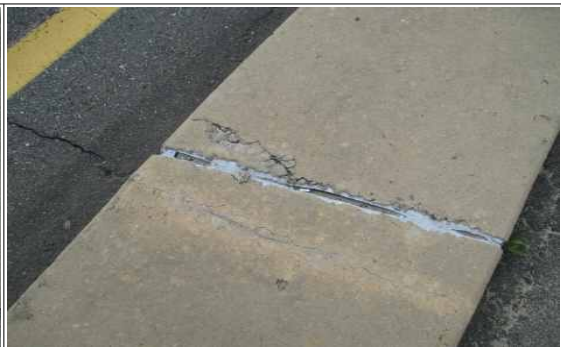
중분대 국도·고속도로방향 S1 콘크리트  
손상

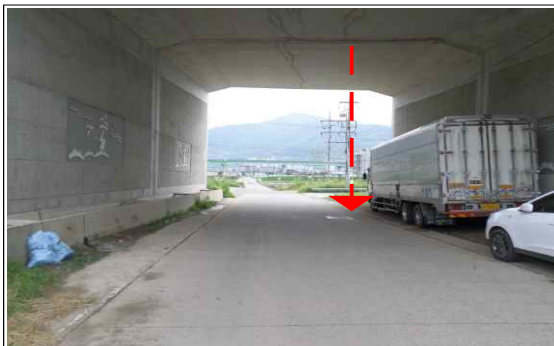
바닥판하면 국도·고속도로방향 S1  
접합부 누수

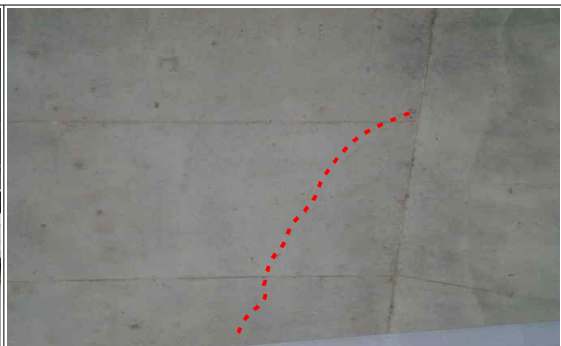
바닥판하면 국도방향 S1 균열(폭  
0.3mm)

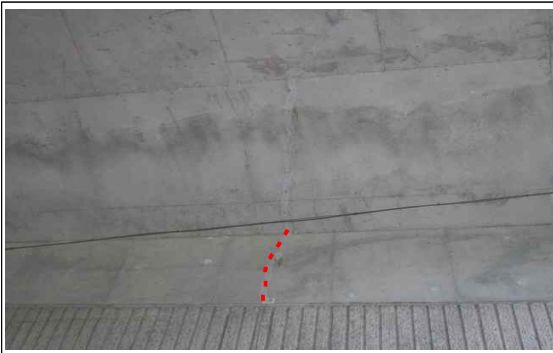
교대 국도방향 A2  
보수부 재균열(폭 0.3mm)

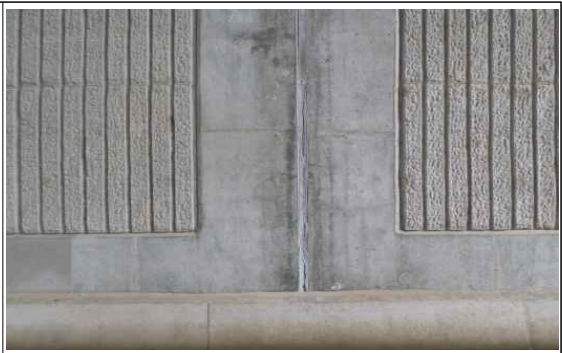
교대 국도·고속도로방향 A1  
접합부 실란트 손상

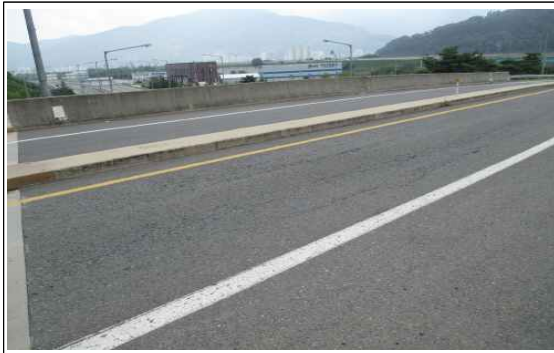
교면포장 고속도로방향 S1 라벨링

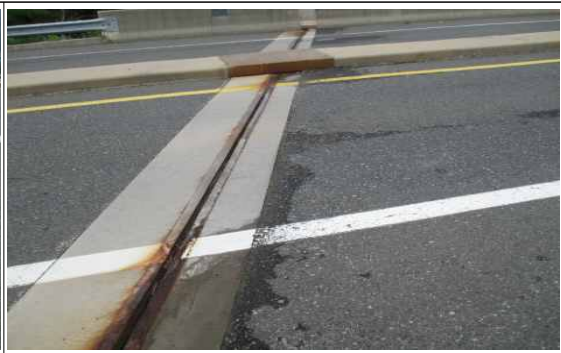
교면포장 청도방향 S1(A1) 라벨링 및  
체수

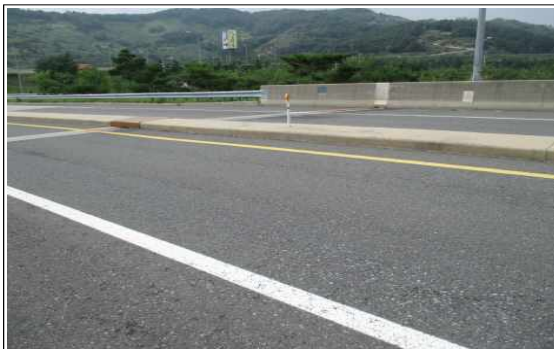
교면포장 청도방향 S1 아스콘 균열

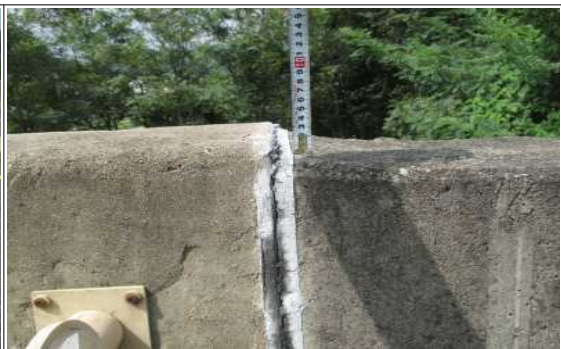
방호벽 고속도로방향 A2측 접속도로  
단차 및 실란트 손상

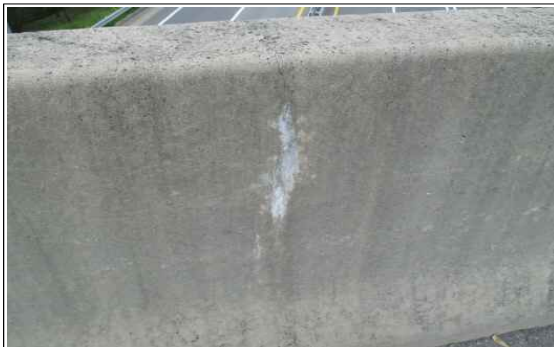
방호벽 고속도로방향 S1 균열부 백태

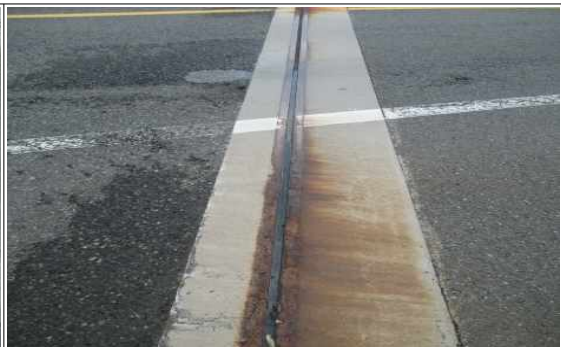
신축이음 고속도로방향 A1  
본체 녹발생 및 이물질퇴적

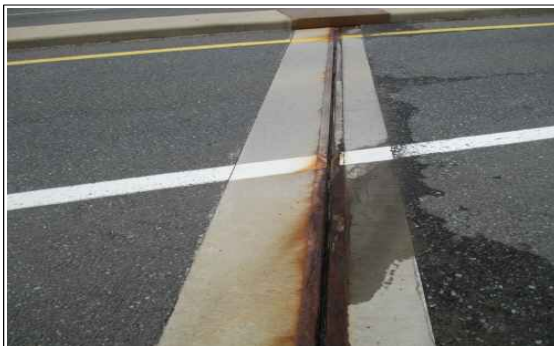
신축이음 청도방향 A1 본체 녹발생

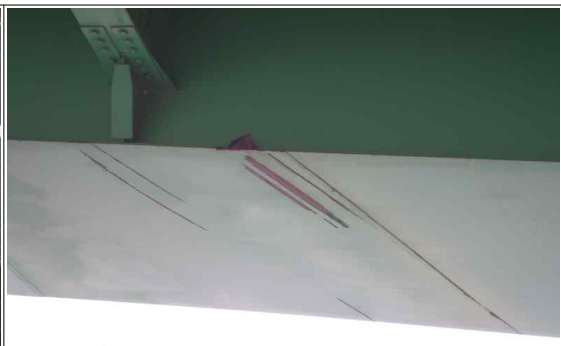
주형 외부 S1 G3 도장손상

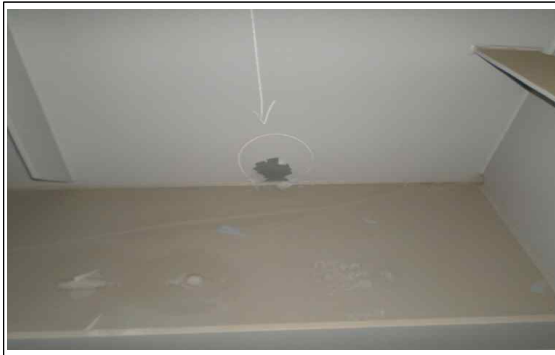
주형 내부 S1 G3 도장손상

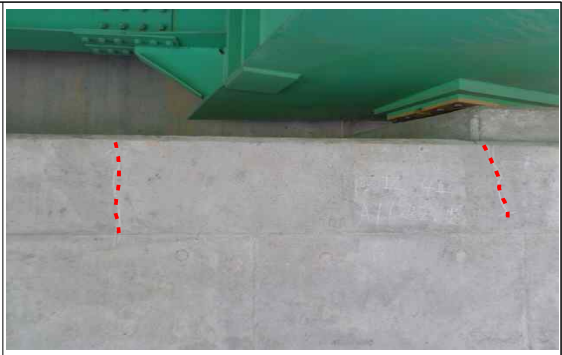
교대 고속도로방향 A1 벽체 균열(폭 0.2mm)

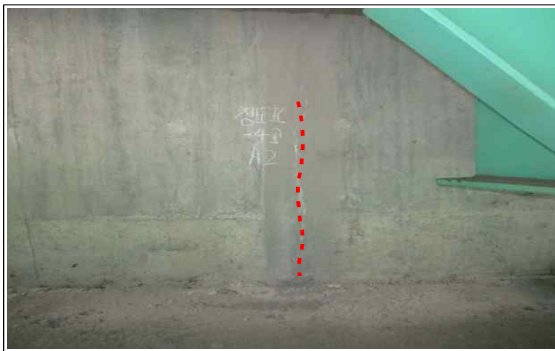
교대 청도방향 A2 흉벽 균열부 백태

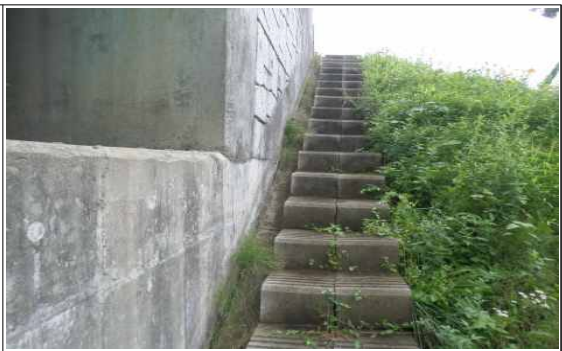
고속도로방향 A1 점검계단 침하

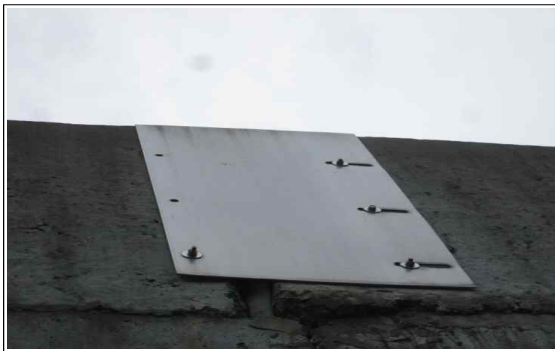
청도방향 A2 차수관 앵커볼트 탈락

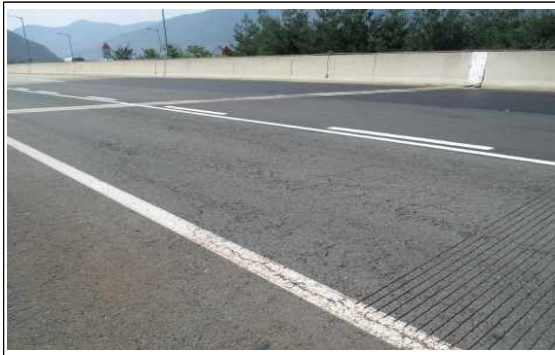
교면포장 상행선 S1 라벨링

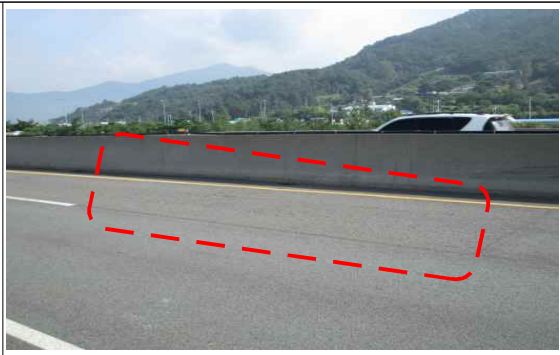
교면포장 하행선 S1 라벨링

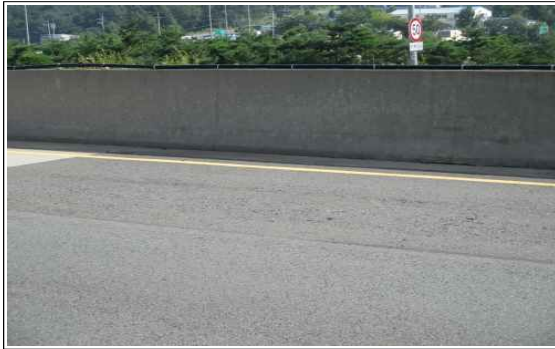
교면포장 하행선 A2측 접속도로 라벨링

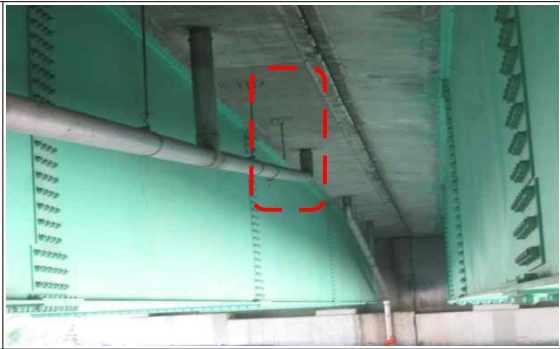
배수시설 하행선 S1  
배수관 연결고리 탈락

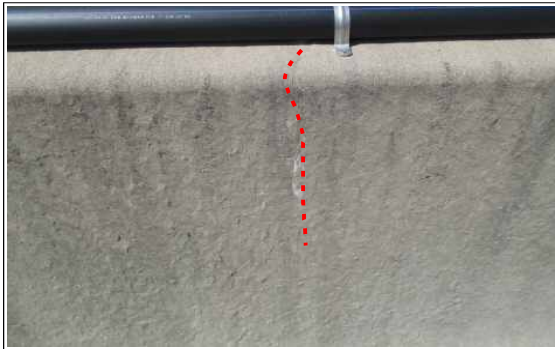
방호벽 하행선 S1 수직균열(폭 0.1mm)

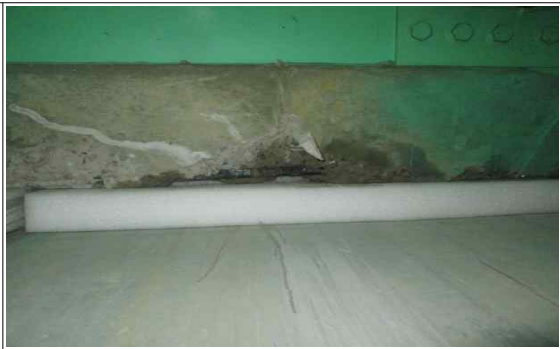
바닥판하면 상행선 S1(A1)  
콘크리트 탈락 및 철근노출

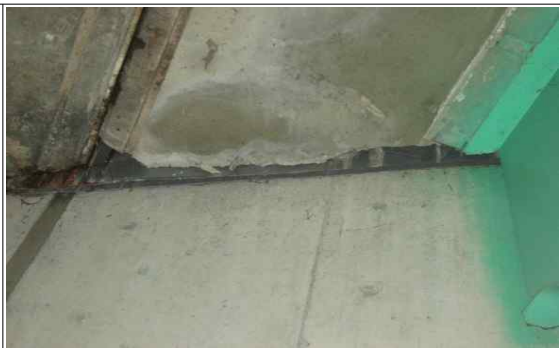
바닥판하면 상행선 S1(A2)  
콘크리트 탈락

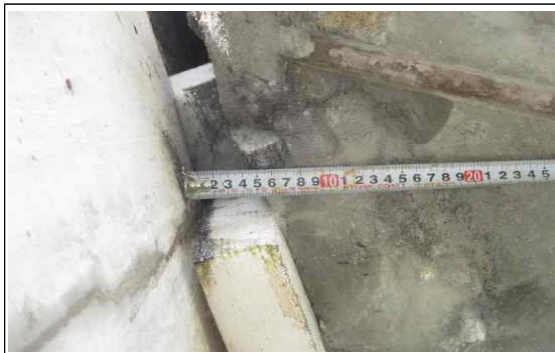
바닥판하면 상행선 S1(A1) 유간 측정

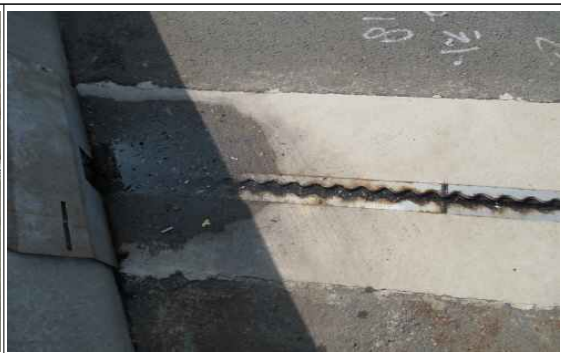
신축이음 상행선 A1  
유간 이물질퇴적 및 체수

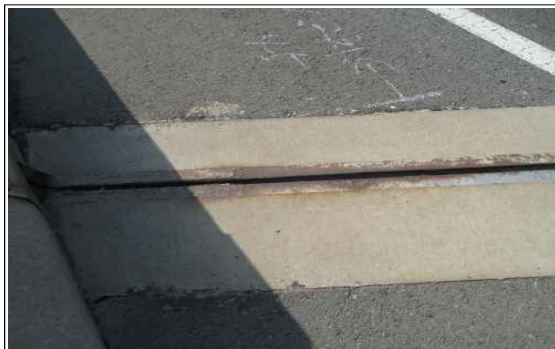
신축이음 상행선 A2  
유간 이물질퇴적 및 녹발생

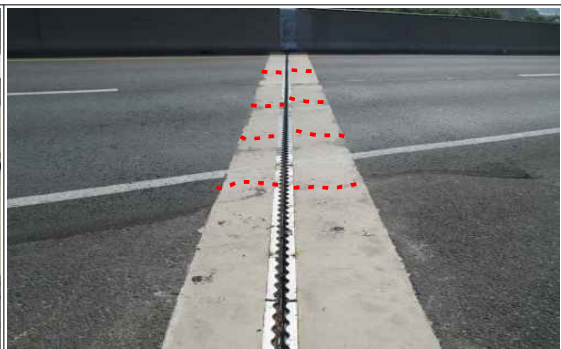
신축이음 하행선 A1  
후타재 균열(폭 0.1~0.2mm)

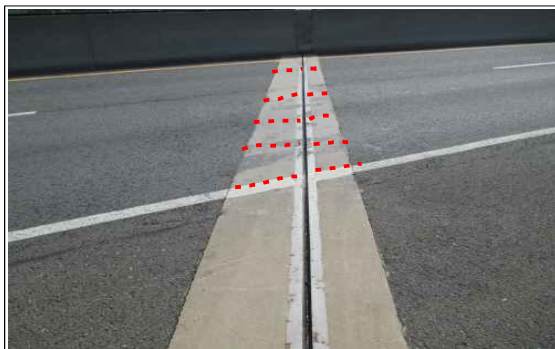
신축이음 하행선 A2  
후타재 균열(폭 0.1~0.2mm)

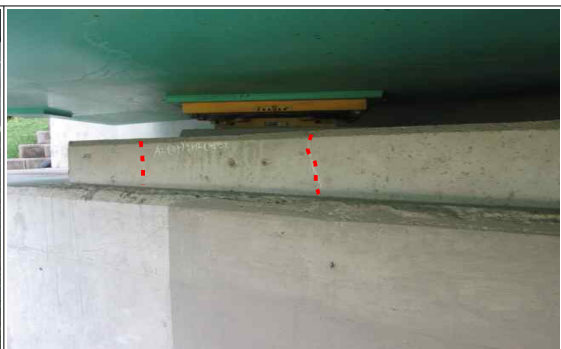
교량받침 하행선 A2 SH1  
받침콘크리트 균열(폭 0.1mm)

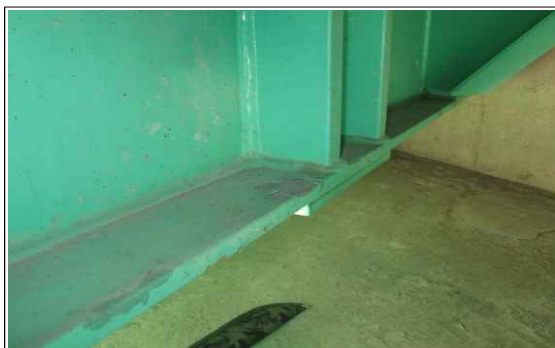
주형외부 상행선 S1 G2 도장 손상

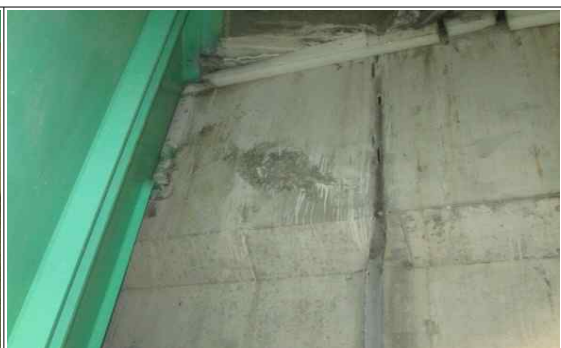
교대 상행선 A1 홍벽 보수부 백태

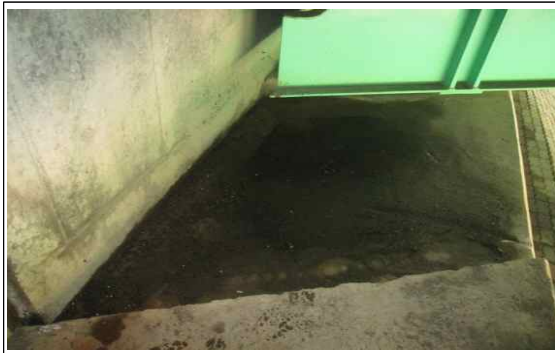
교대 상행선 A2 상면 체수

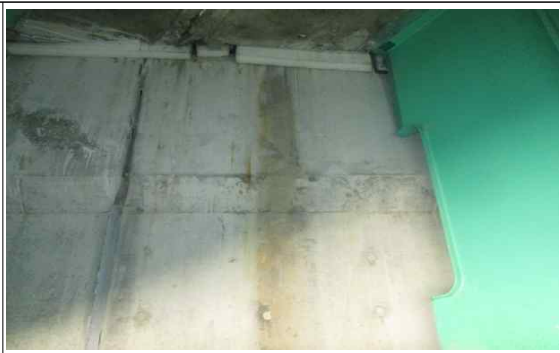
교대 하행선 A1 홍벽 누수흔적

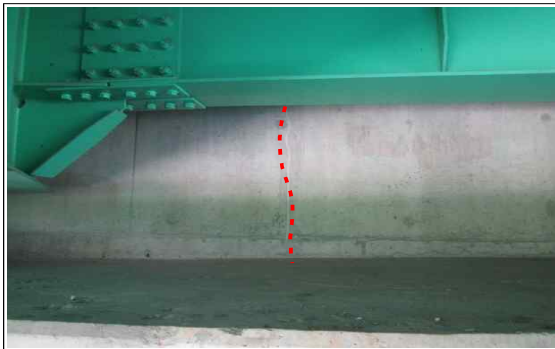
교대 하행선 A1 홍벽 균열(폭 0.2mm)

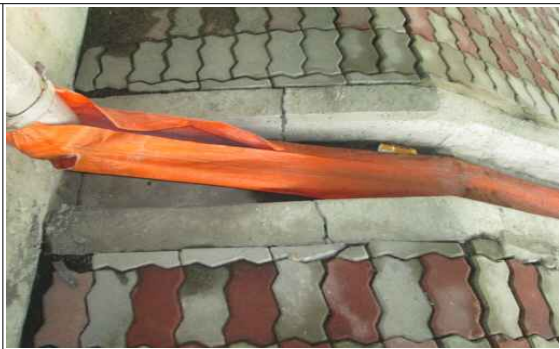
A2 범면 배수로 손상

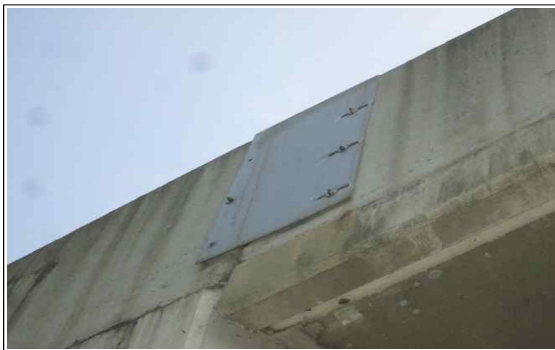
하행선 A2 차수판 앵커볼트 탈락
