# 1. 용평2교

## 2. 밀양IC교

### 3. 남기1교

### 3. 남기2교

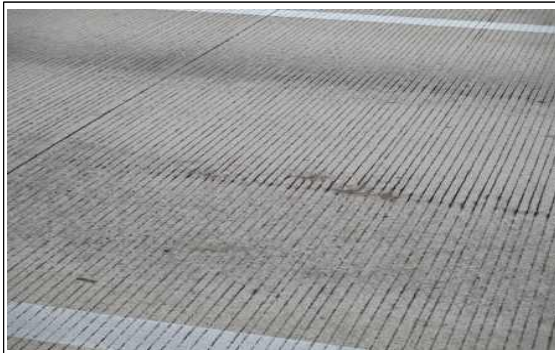
교면포장 상행선 S1 패임

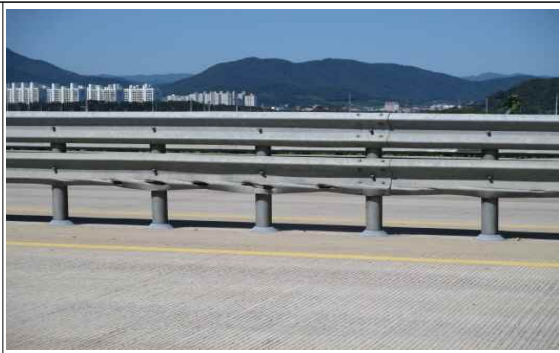
중분대 상행선 S1  
차량충돌에 의한 가드레일 손상

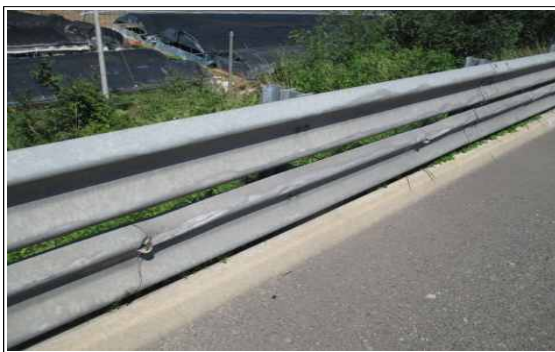
방호벽 하행선 A2측 접속도로  
차량충돌에 의한 가드레일 손상

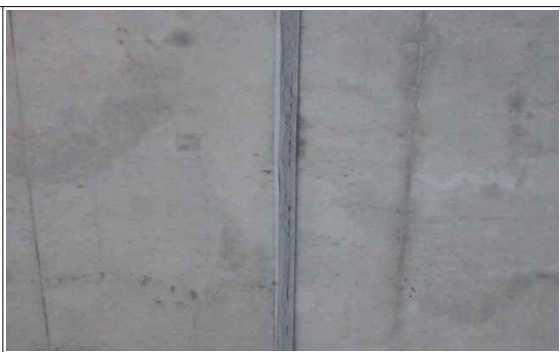
바닥판하면 상·하행선 S1  
접합부 실란트 재손상

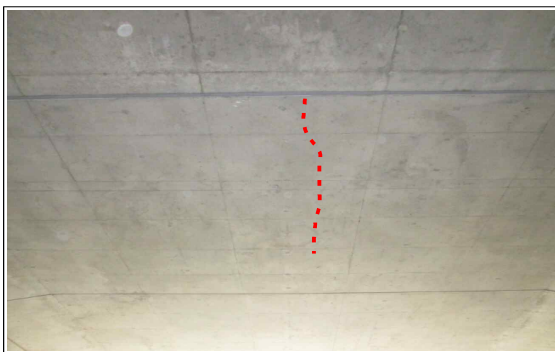
바닥판하면 상행선 S1 균열(폭 0.1mm)

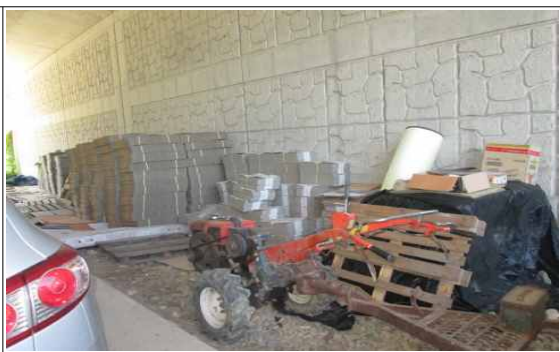
교대 상·하행선 A1 이물질적치

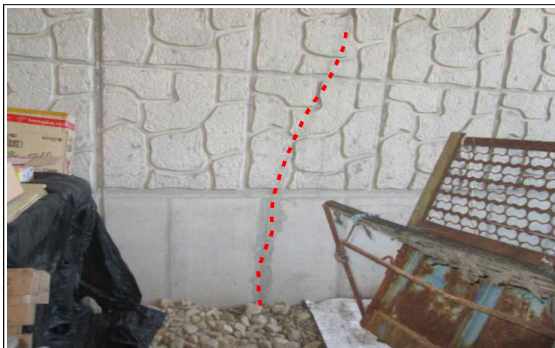
교대 하행선 A1 보수부 재균열(폭 0.6mm)

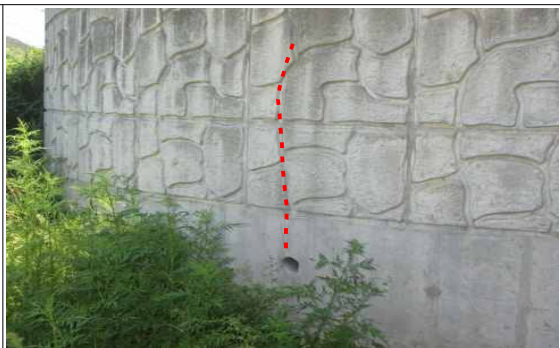
옹벽 하행선 종점측 균열(폭 0.2mm)

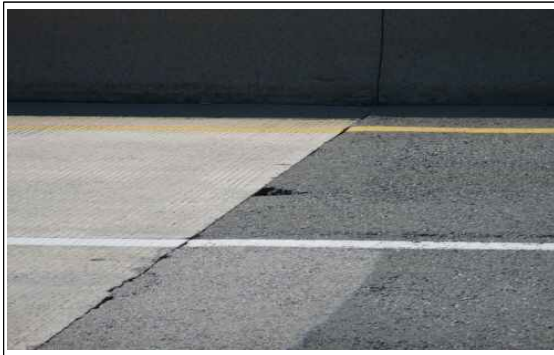
교면포장 상행선 A1측 접속도로 라벨링

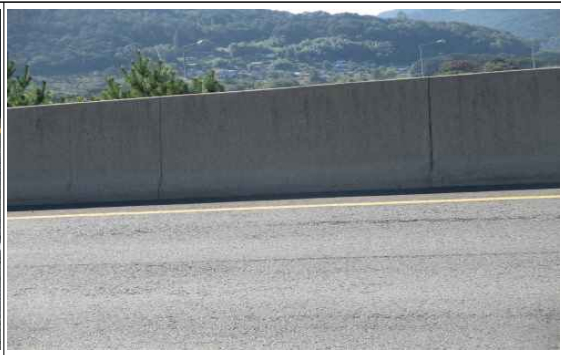
교면포장 상행선 S1 라벨링

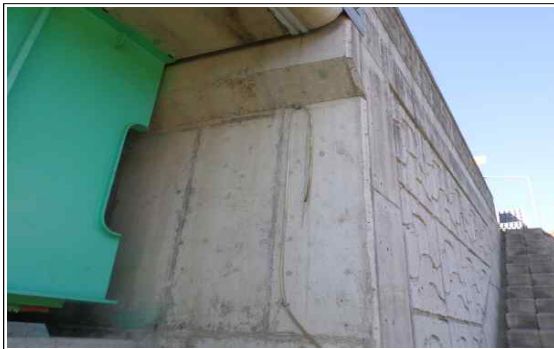
배수시설 상행선 A2측  
유도배수관 길이부족(연결불량)

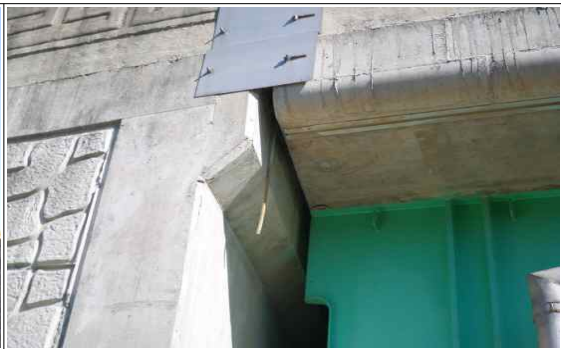
배수시설 하행선 A2측  
유도배수관 길이부족

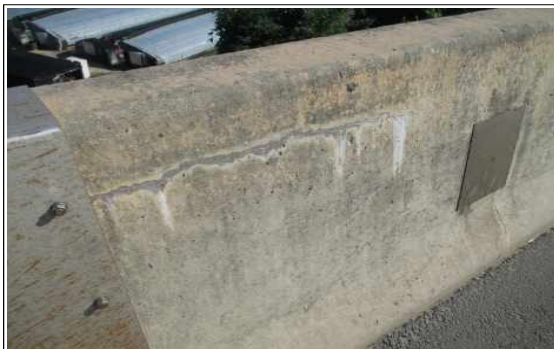
방호벽 상행선 A1측 접속도로 균열부  
백태

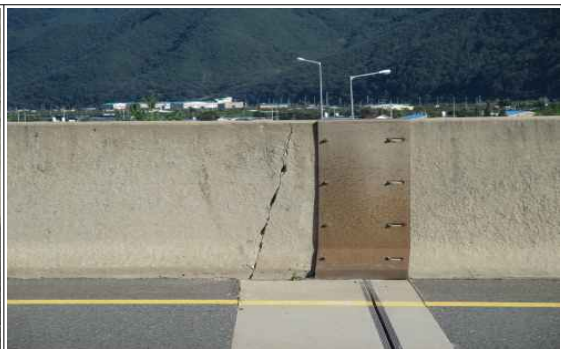
중분대 하행선 A2측 접속도로  
균열(폭 1.0~1.5mm)

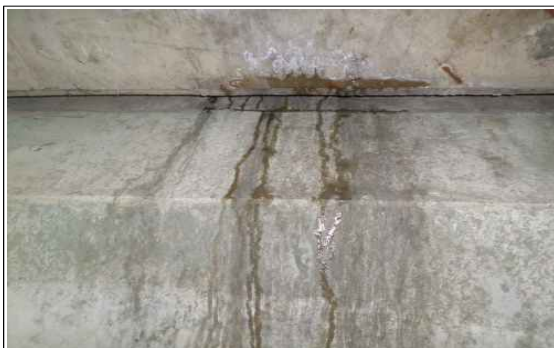
바닥판하면 상행선 S1  
누수흔적(신축이음 하부 누수)

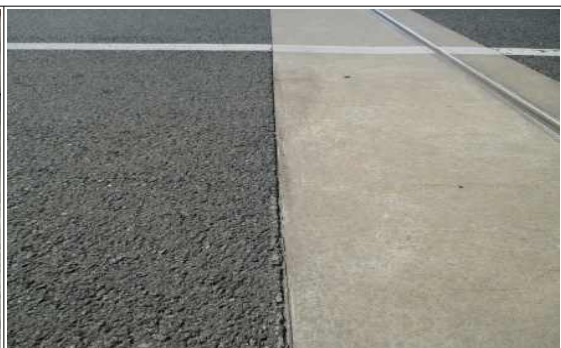
신축이음 상행선 A1 후타재 접속부  
이격

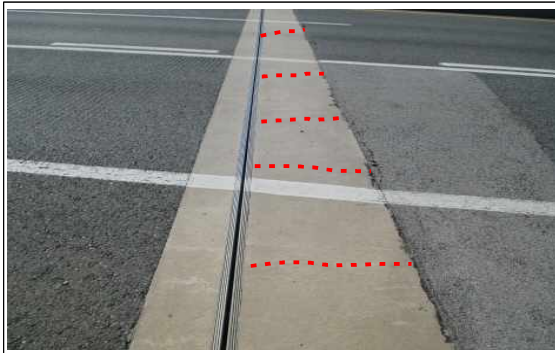
신축이음 상행선 A2  
후타재 균열(폭 0.1mm)

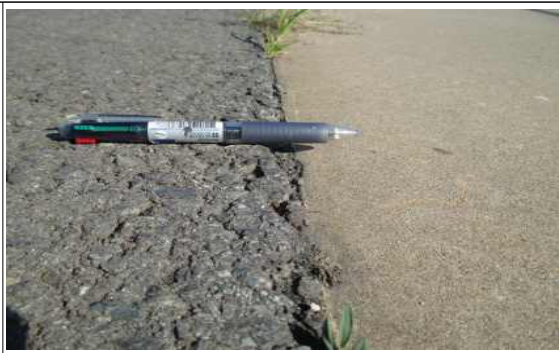
신축이음 하행선 A2  
후타재 접속부 단차

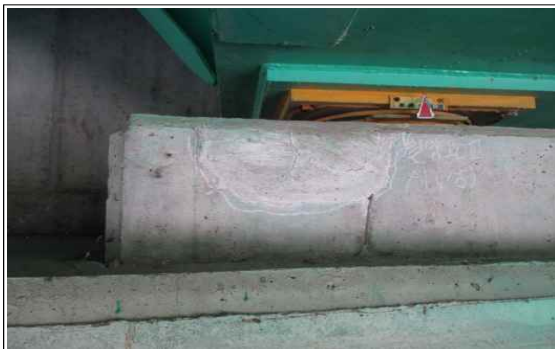
교량받침 상행선 A1 SH2  
받침콘크리트 보수 불량

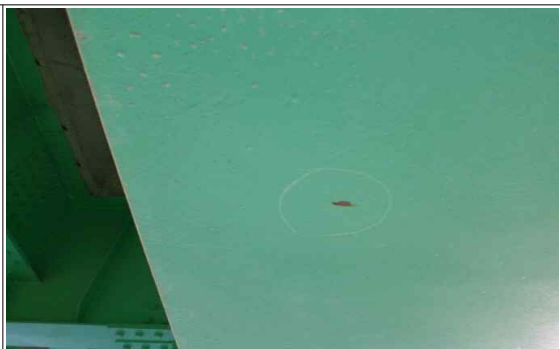
주형외부상행선 S1 G1 도장손상

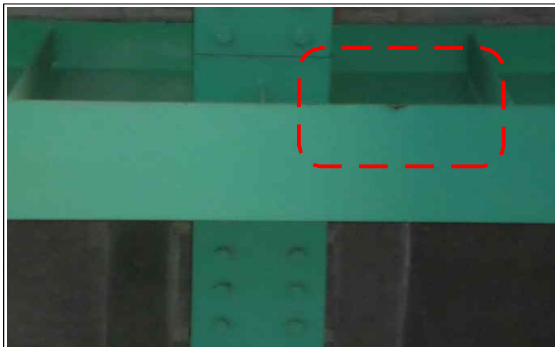
가로보 상행선 S1 도장손상

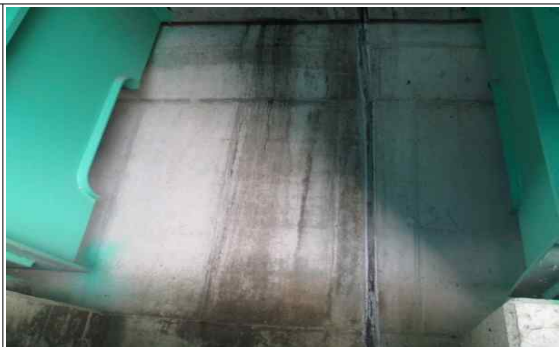
교대 상행선 A1 홍벽 누수흔적

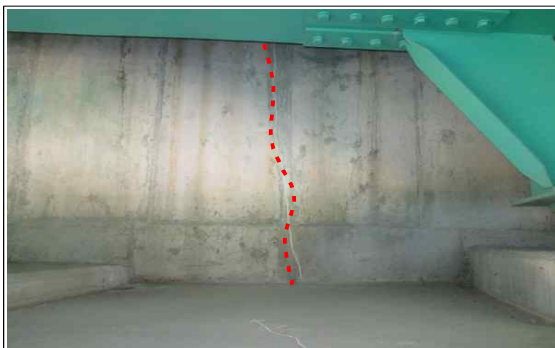
교대 하행선 A2 홍벽 균열(폭 0.3mm)

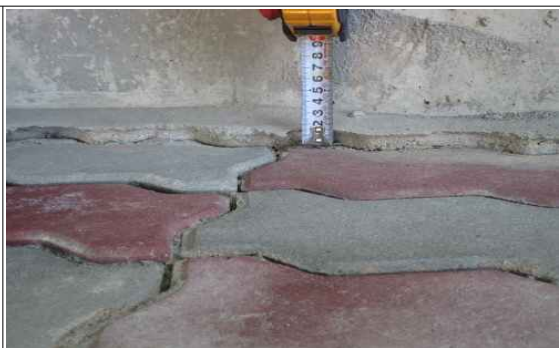
하행선 A1 범면 침하

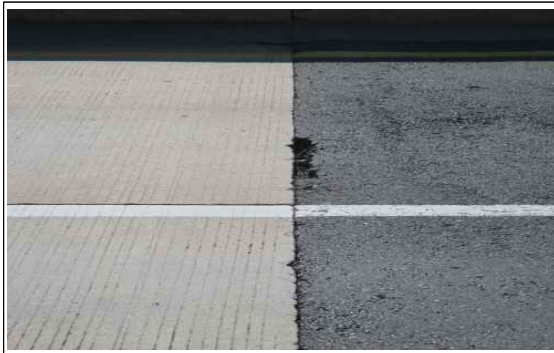
교면포장 상행선 A1측 접속도로 패임

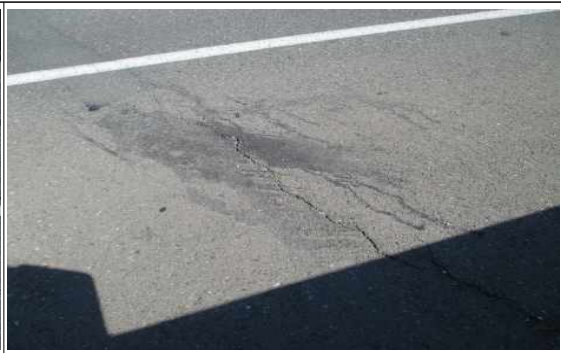
교면포장 하행선 S1 아스콘 균열

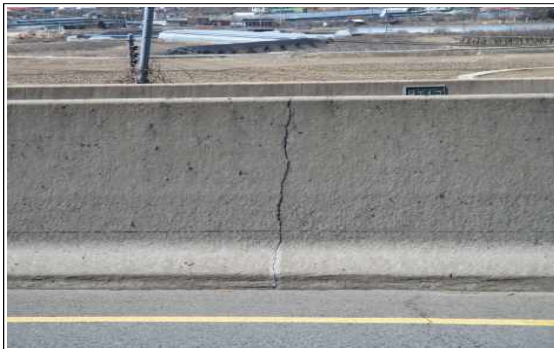
중분대 상행선 S1 균열(폭 1.0mm)

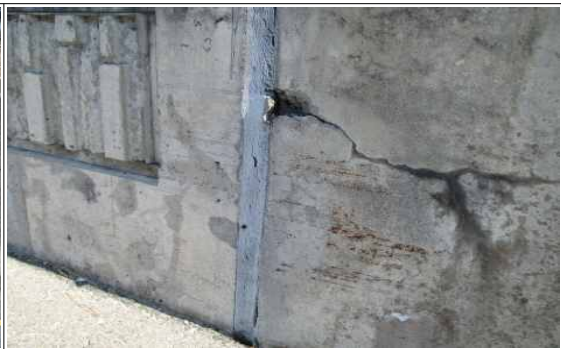
방호벽 상행선 A2측 접속도로 콘크리트 박락

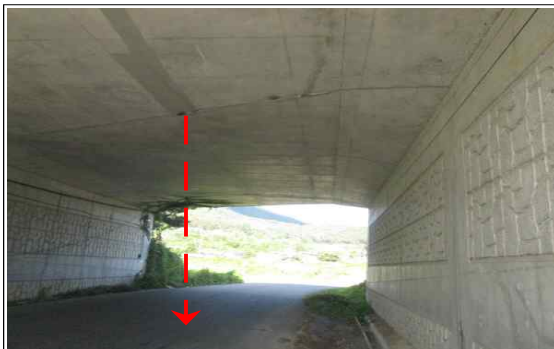
바닥판하면 상·하행선 S1  
접합부 실란트 손상 및 누수흔적

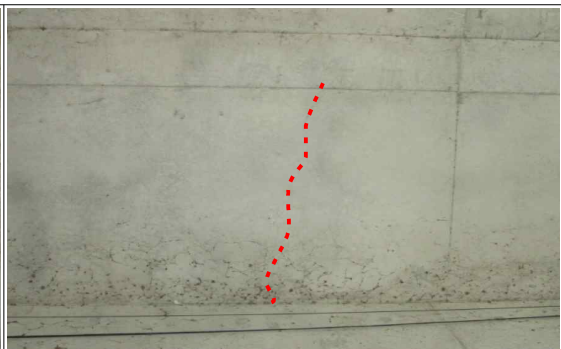
바닥판하면 하행선 S1 균열(폭 0.2mm)

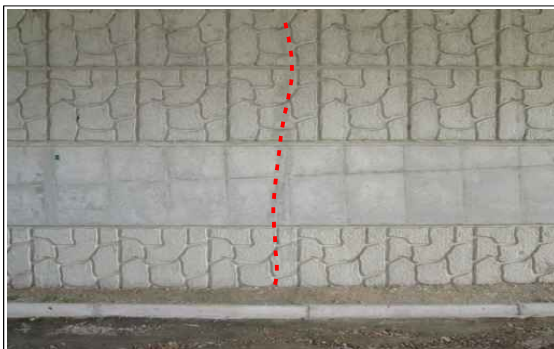
교대 상행선 A1  
보수부 재균열(폭 0.2mm)

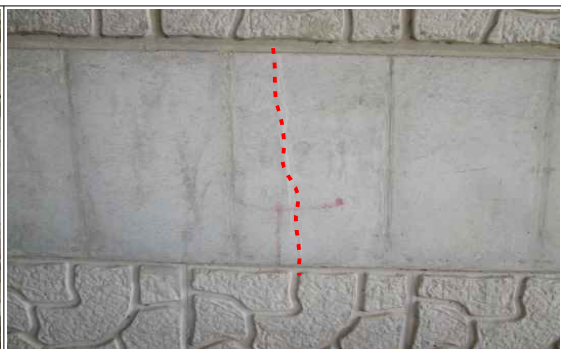
교대 하행선 A1 수직균열(폭 0.2mm)

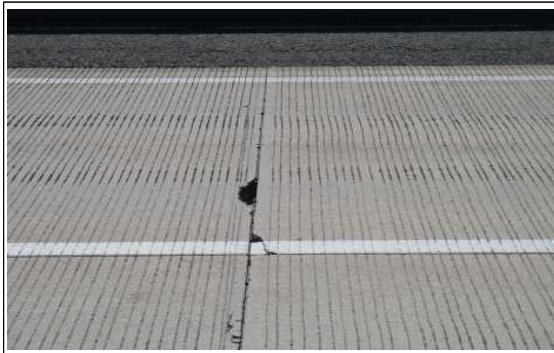
교면포장 하행선 S1 포장면 박락

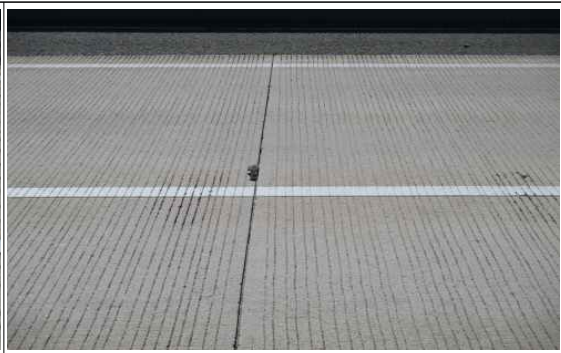
교면포장 하행선 S1 포장면 박락

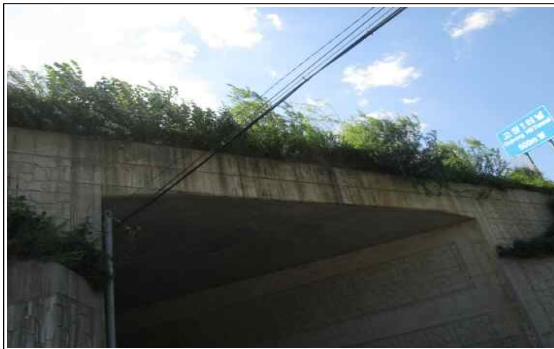
바닥판하면 상행선 S1  
우수에 의한 오염

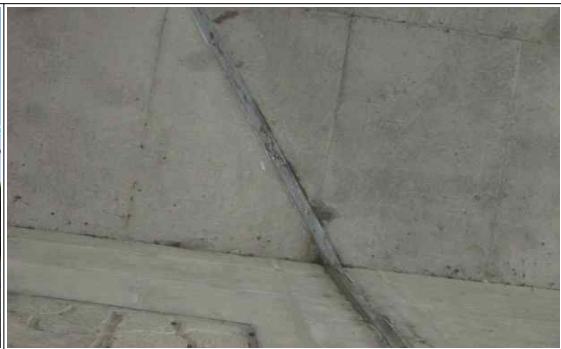
바닥판하면 상·하행선 S1  
접합부 실란트 손상

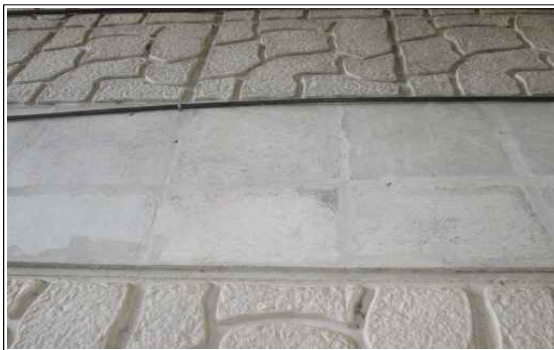
교대 상행선 A1 균열(폭 0.3mm)

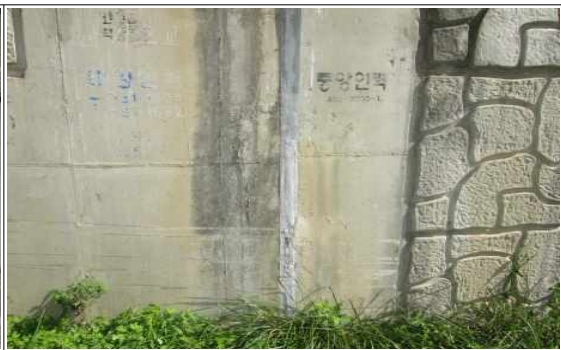
교대 하행선 A1 실란트 손상

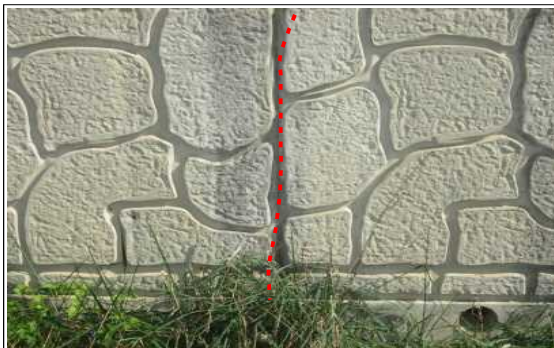
옹벽 하행선 시점측 수직균열(폭 0.3mm)

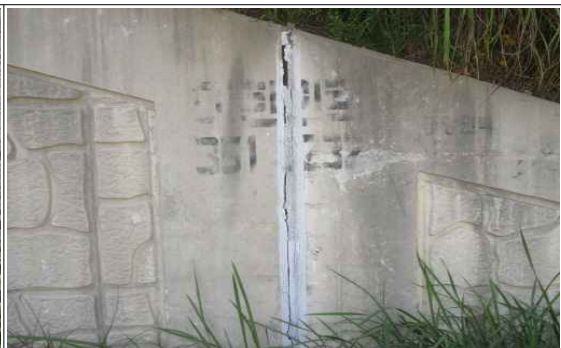
옹벽 상행선 종점측 실란트 손상

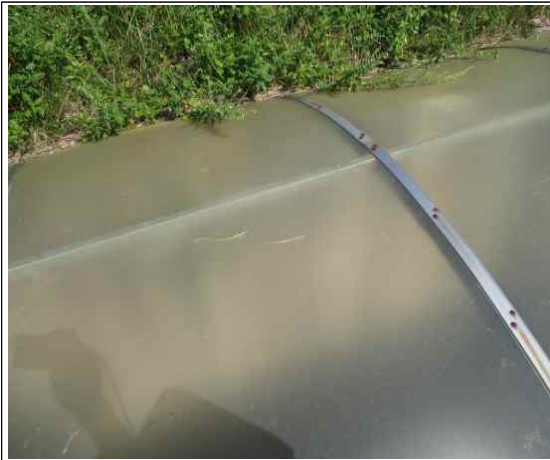
채광창 손상

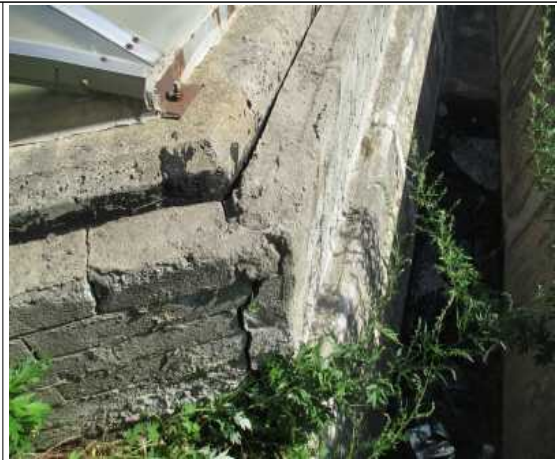
채광창 주위 블록 이격
