# 1. 남 밀 양IC 1교

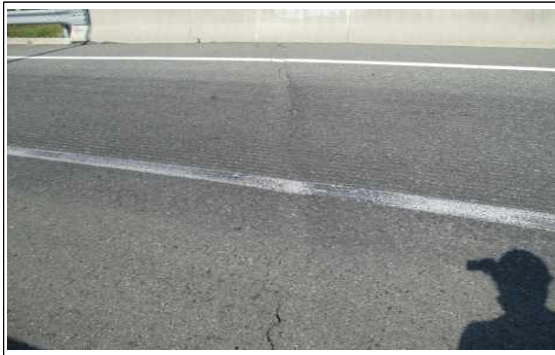
교면포장 A1측 아스콘 균열

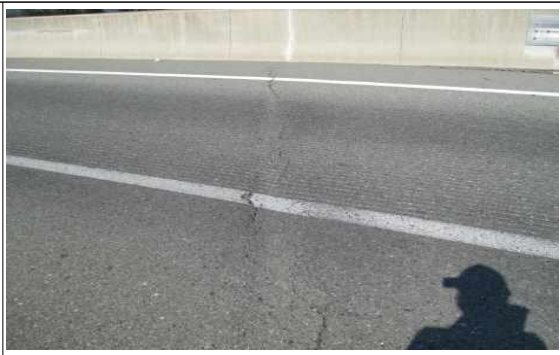
교면포장 A2측 아스콘 균열

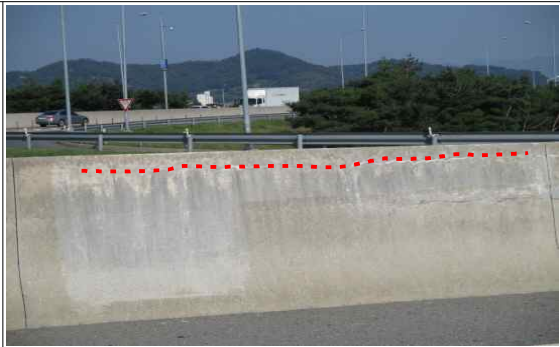
방호벽 S1 보수부 재균열(폭 0.2mm)

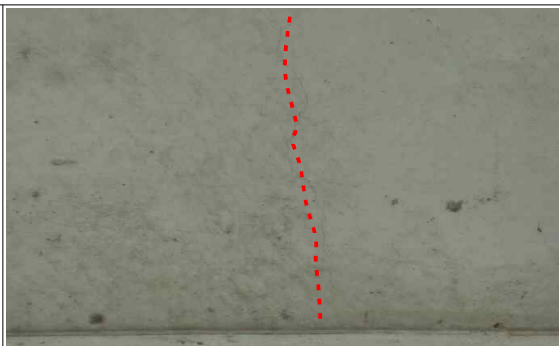
바닥판하면 S1 균열(폭 0.1mm)

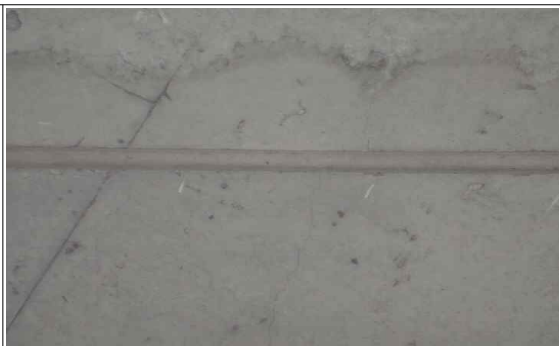
바닥판하면 S1 균열(폭 0.2mm)

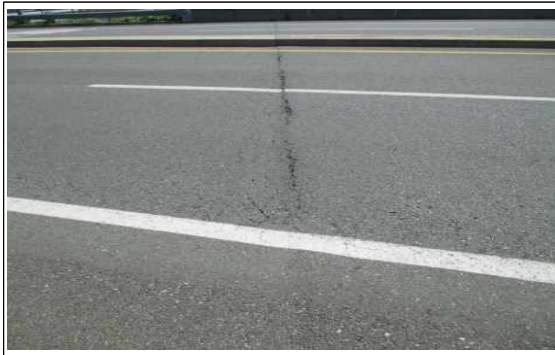
교면포장 밀양·하남방향 S1 아스콘 균열

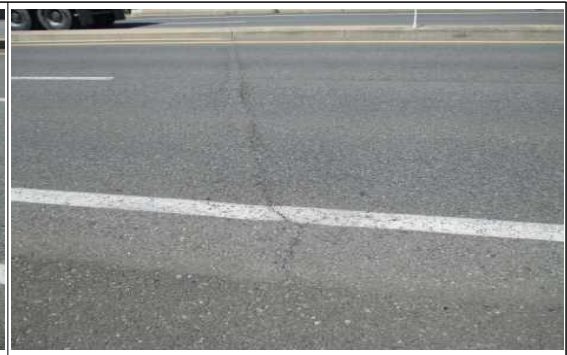
교면포장 대구·부산방향 S1 아스콘 균열

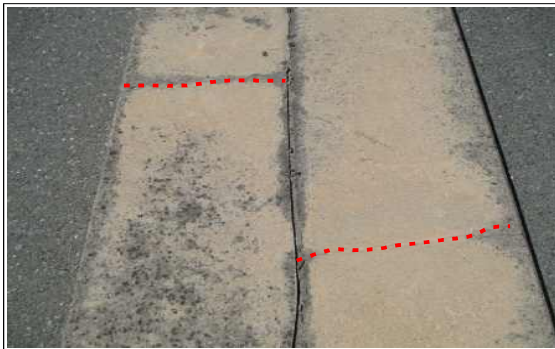
중분대 S1 대구·부산방향  
균열(폭 0.2~0.3mm)

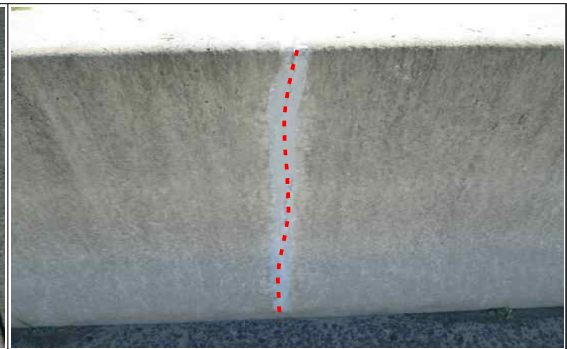
방호벽 대구·부산방향 S1  
보수부 재균열(폭 0.2mm)

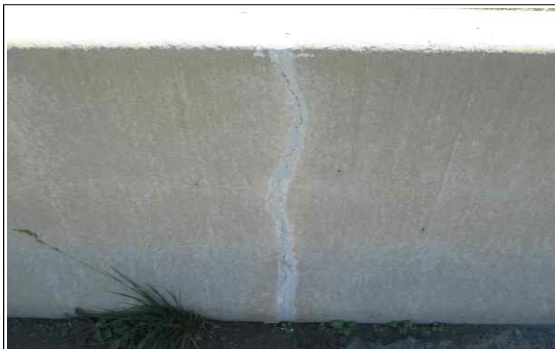
방호벽 대구·부산방향 S1  
보수부 재균열(폭 0.2mm)

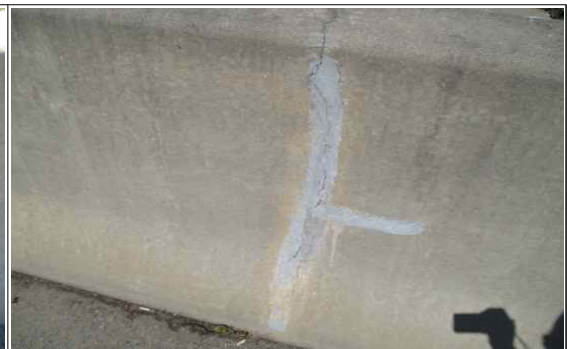
방호벽 밀양·하남방향 S1  
보수부 재균열(폭 0.2mm)

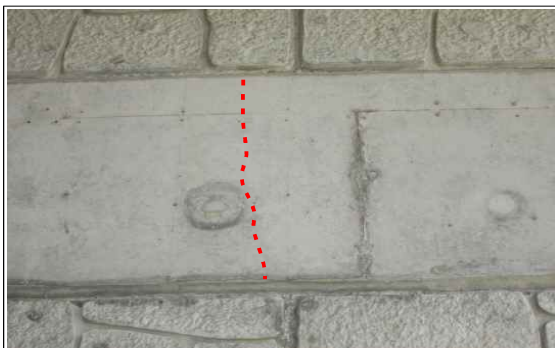
교대 대구·부산방향 A2 균열(폭 0.1mm)

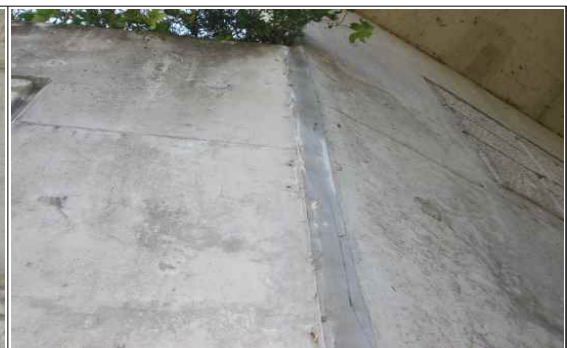
교대 밀양·하남방향 A2  
접합부 실란트 손상

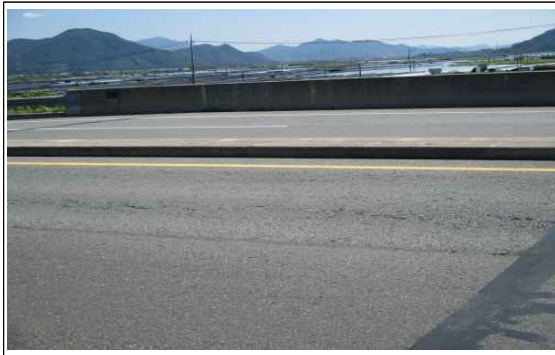
교면포장 밀양·하남방향 S1 라벨링

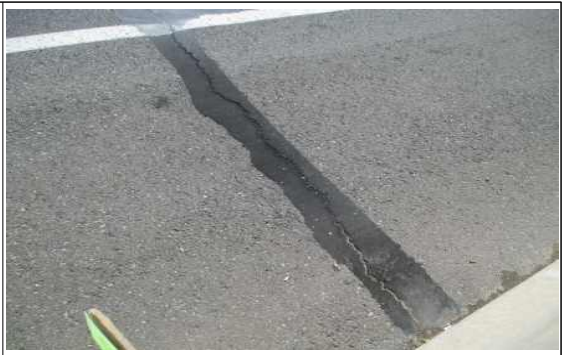
교면포장 밀양·하남방향 S1 아스콘 균열

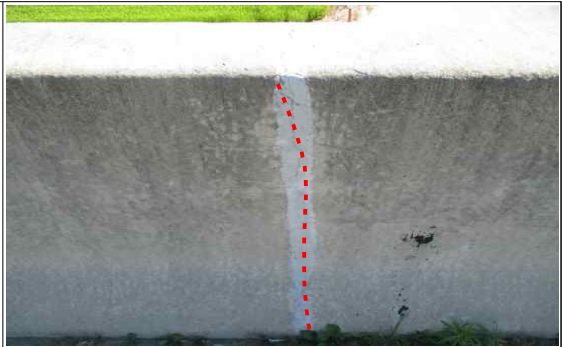
방호벽 대구·부산방향 S1  
보수부 재균열(폭 0.2mm)

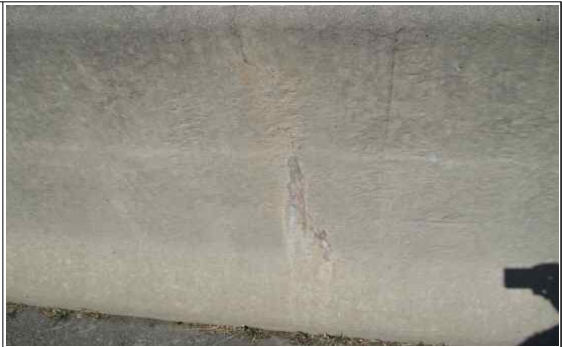
방호벽 밀양·하남방향 S1 균열부 백테

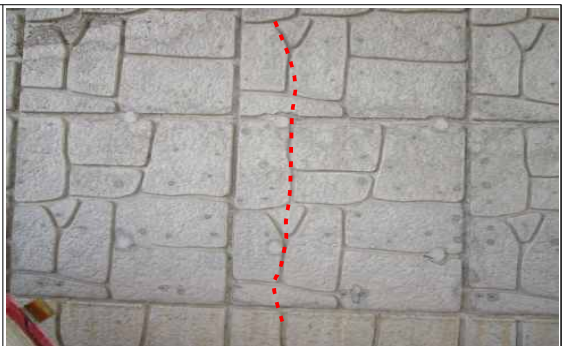
교대 밀양·하남방향 A2 균열(폭 0.2mm)

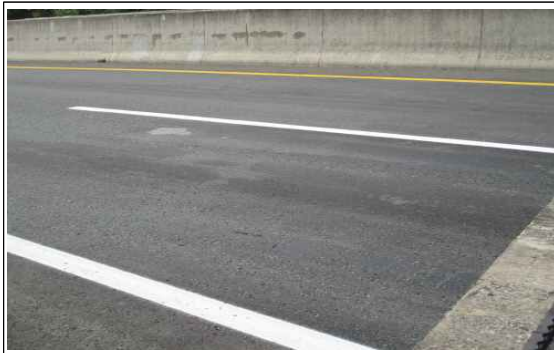
상행선 S1 교면포장 라벨링

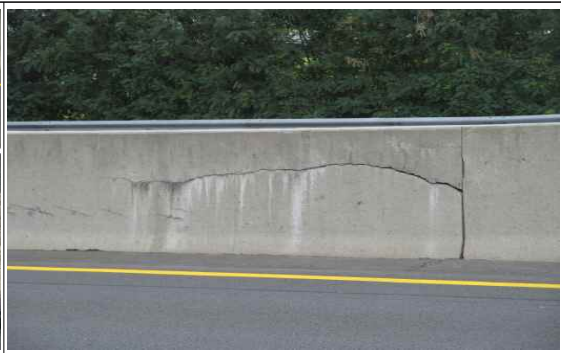
중분대 상·하행선 A2측 접속도로  
수평균열(폭 2.0mm)

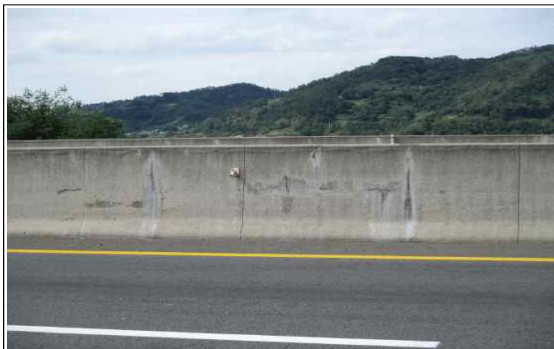
중분대 상행선 S1 백태

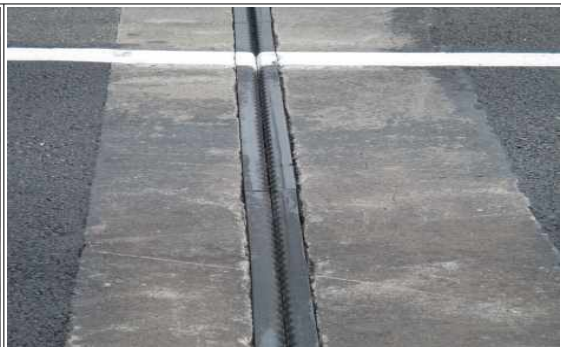
신축이음 상행선 A1 고무재 손상

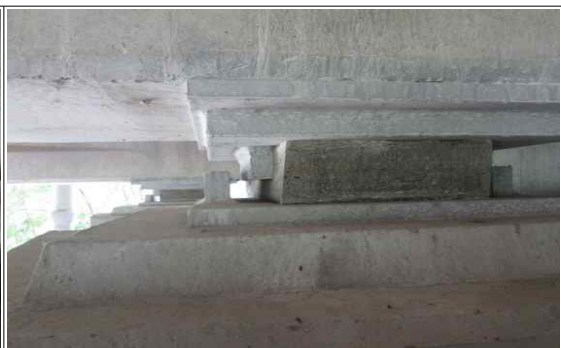
교량받침 상행선 A1 SH4  
고무재와 스톱퍼 상호간섭

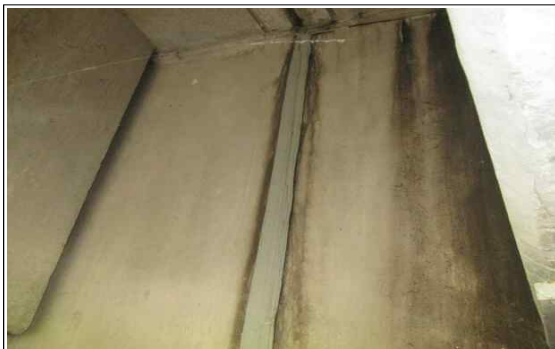
교대 상·하행선 A1 홍벽  
접합부 실란트 손상

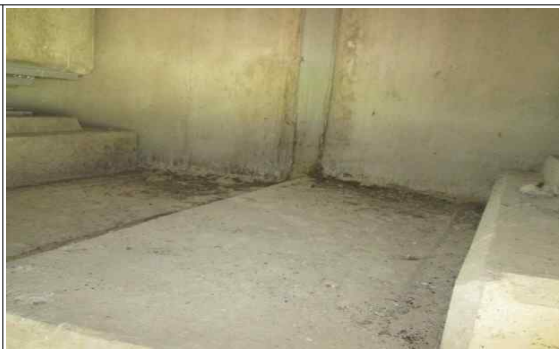
교대 상·하행선 A2 상면 체수흔적

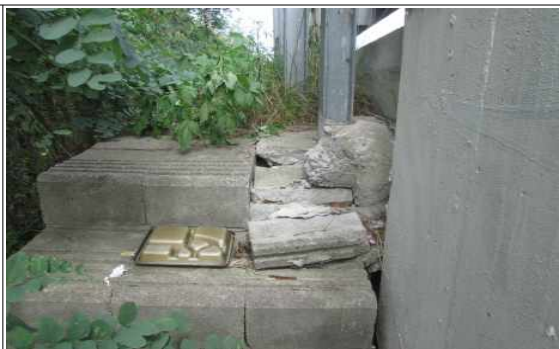
하행선 A2 점검계단 상부 손상

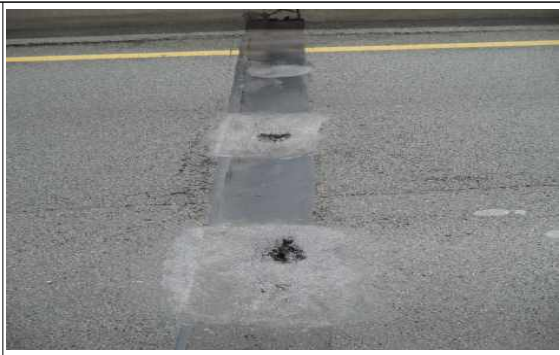
교면포장 하행선 S1  
패임(보수부 재손상)

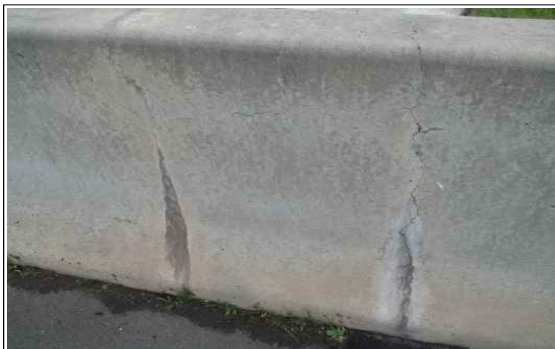
방호벽 상행선 S1 균열부 백태

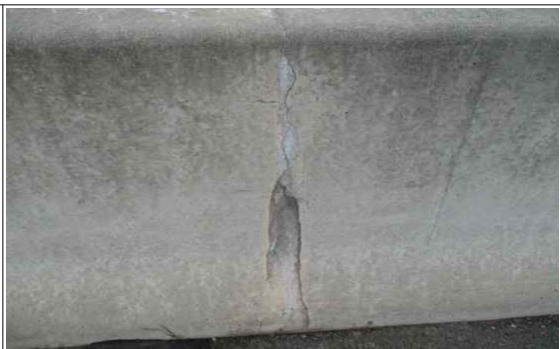
방호벽 하행선 S1  
균열(폭 0.5mm) 및 백태

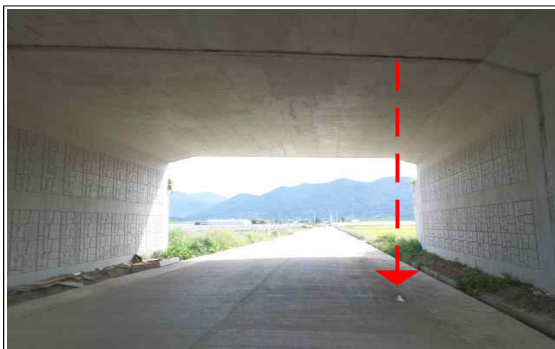
바닥판하면 상·하행선 S1 접합부 누수

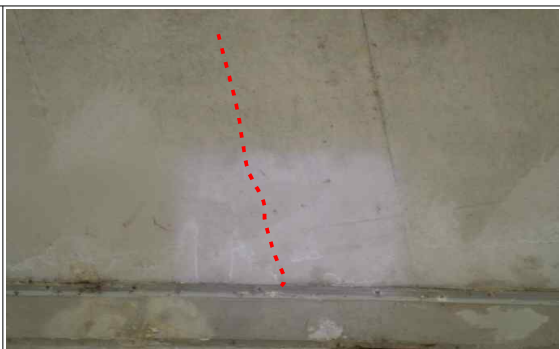
바닥판하면 상행선 S1  
보수부 재균열(폭 0.2mm)

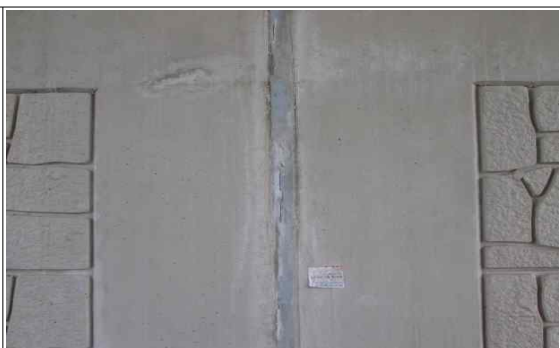
교대 상·하행선 A2  
접합부 실란트 손상(보수부 재손상)

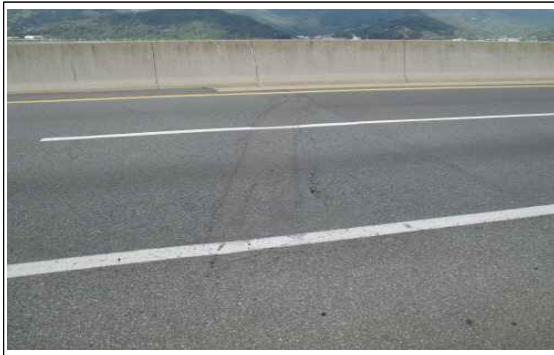
교면포장 상행선 S1 아스콘 망상균열

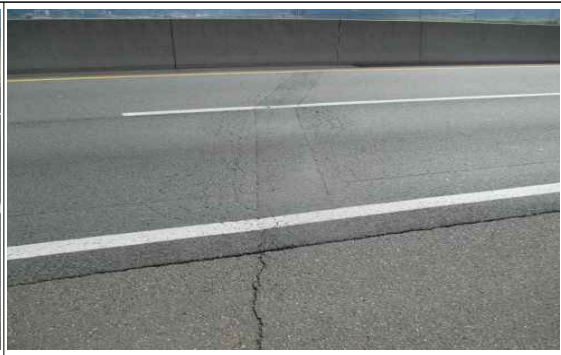
교면포장 하행선 S1 아스콘 균열

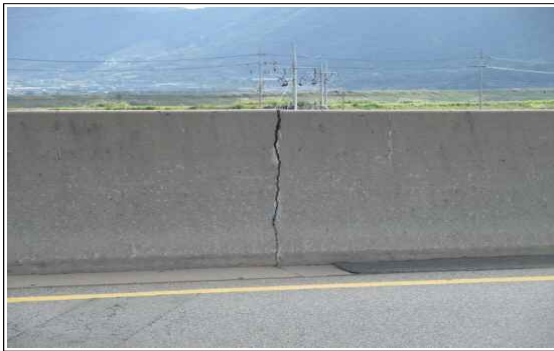
중분대 상행선 S1 이격(폭 2.0mm이상)

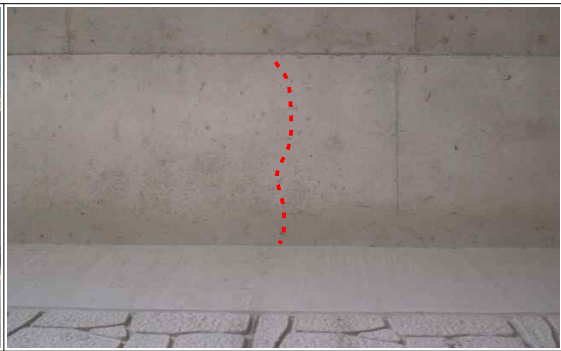
바닥판하면 상행선 S1 균열(폭 0.2mm)

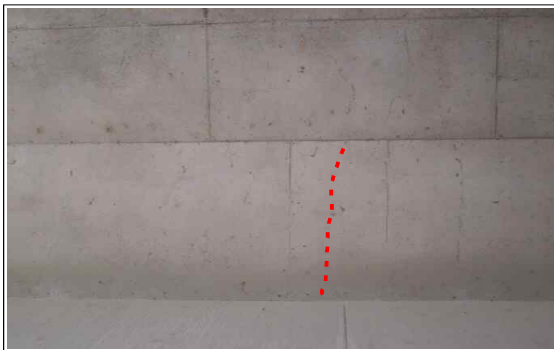
바닥판하면 상행선 S1 균열(폭 0.2mm)

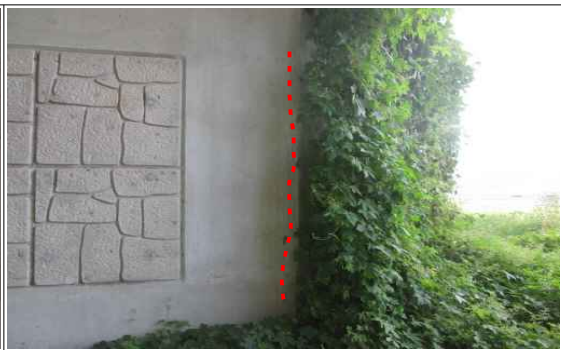
교대 하행선 A1 벽체 균열(폭 0.3mm)

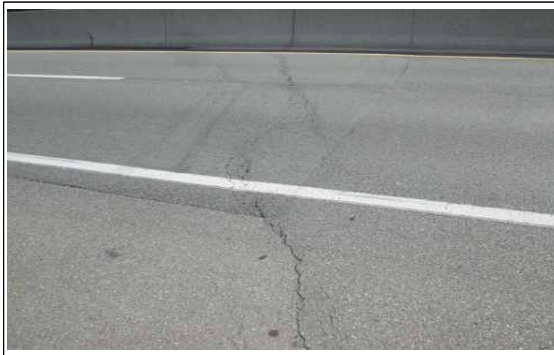
교면포장 하행선 S1 아스콘 균열

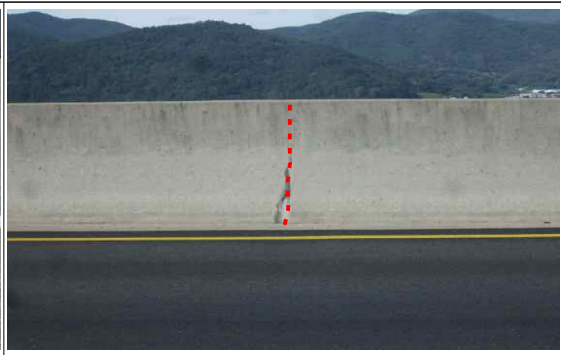
중분대 상행선 S1 균열(폭 0.3mm)

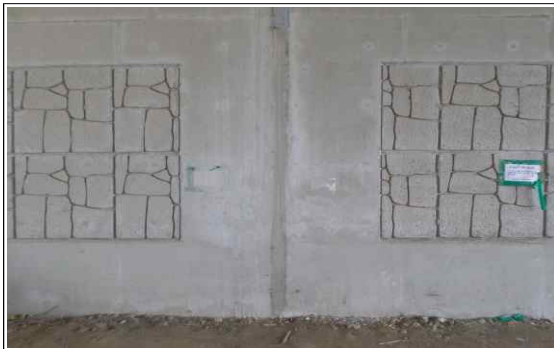
교대 상·하행선 A1 벽체  
접합부 실란트 손상

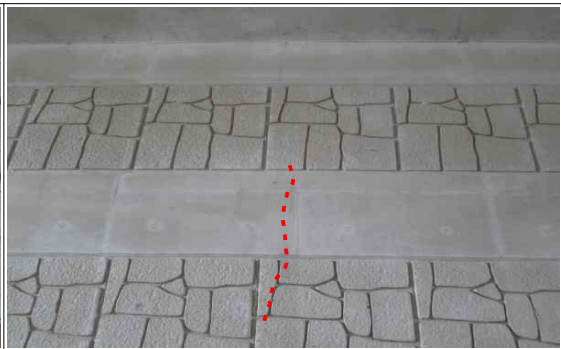
교대 하행선 A2 벽체  
보수부 재균열(폭 0.2mm)

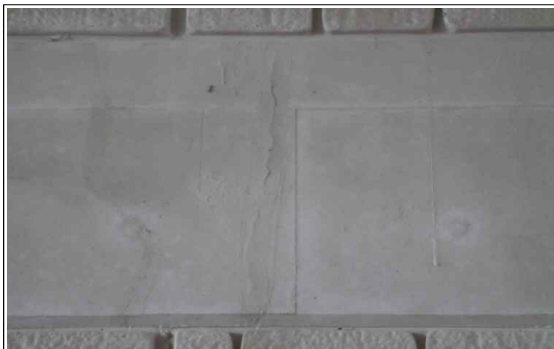
교대 하행선 A2 벽체  
보수부 재균열(폭0.2mm)

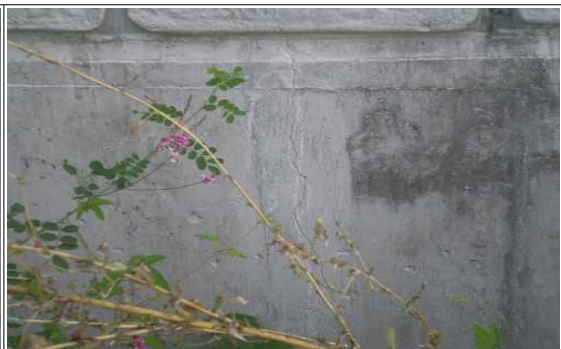
옹벽 하행선 시점측  
보수부 재균열(폭 0.2mm)

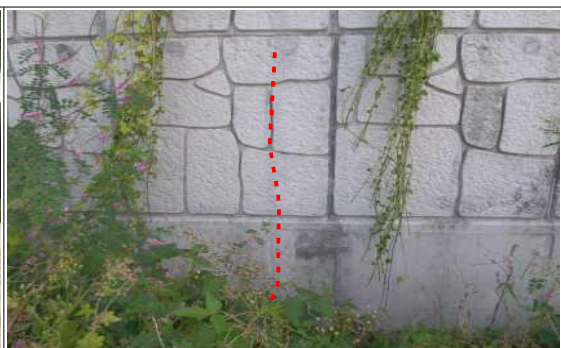
옹벽 하행선 시점측  
보수부 재균열(폭 0.2mm)

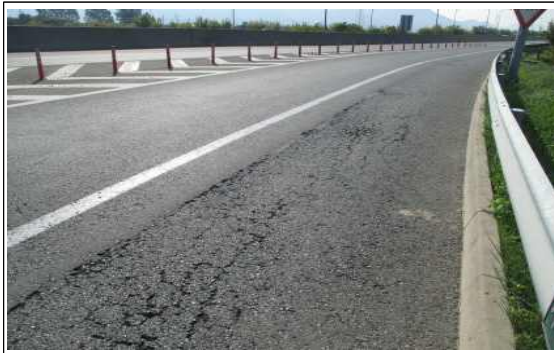
교면포장 하행선 S1 라벨링

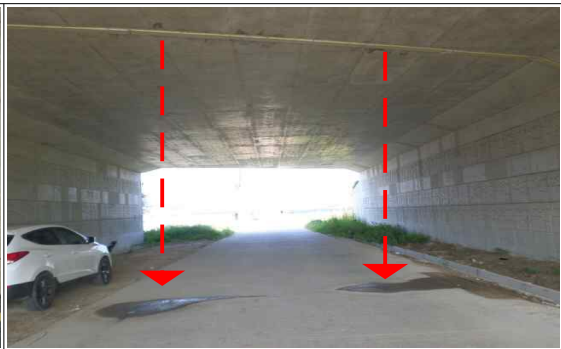
바닥판하면 상·하행선 S1 접합부 누수

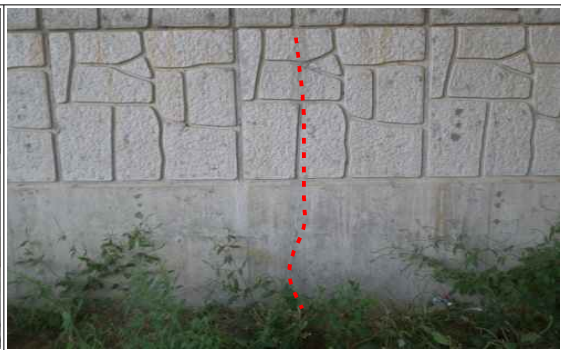
교대 하행선 A2 벽체  
보수부 재균열(폭 0.2mm)

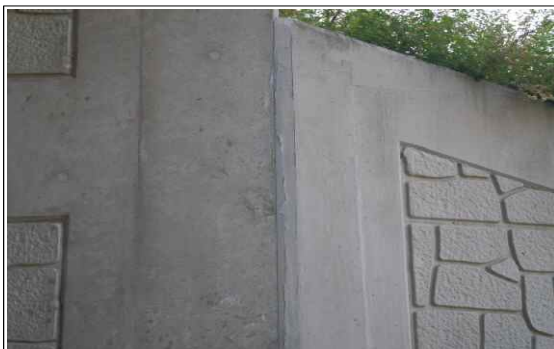
상행선 A2 벽체 접합부 실란트 손상

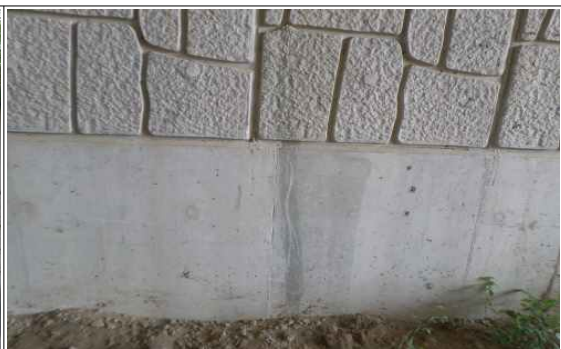
교대 상행선 A2 벽체  
보수부 재균열(폭 0.2mm)

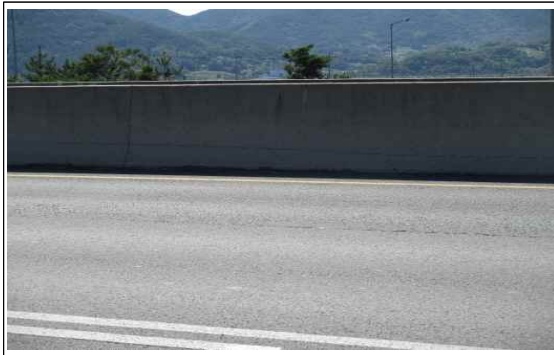
교면포장 상행선 S2 라벨링

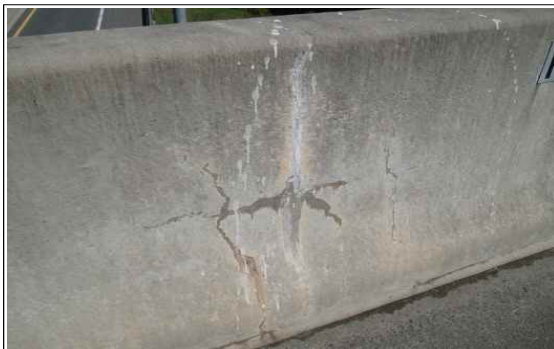
방호벽 상행선 S3  
보수부 재균열(폭 0.3mm)

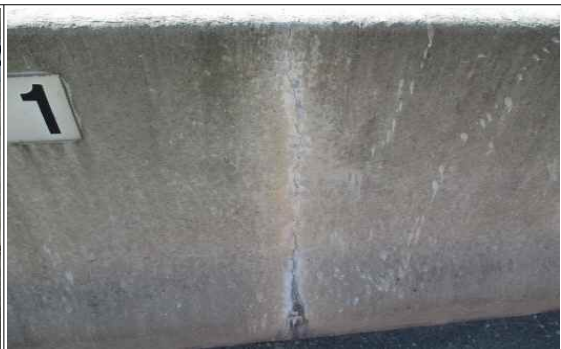
방호벽 하행선 S3  
보수부 재균열(폭 0.2mm)

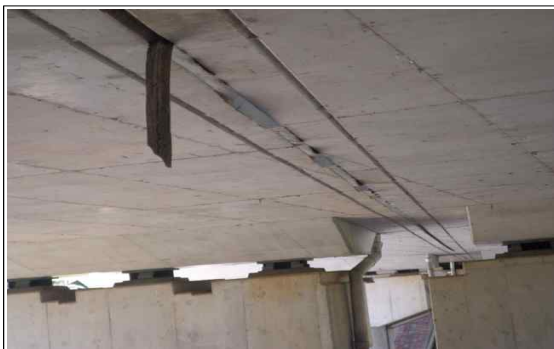
바닥판 하면 상·하행선 S1~S3 실란트  
손상 및 누수

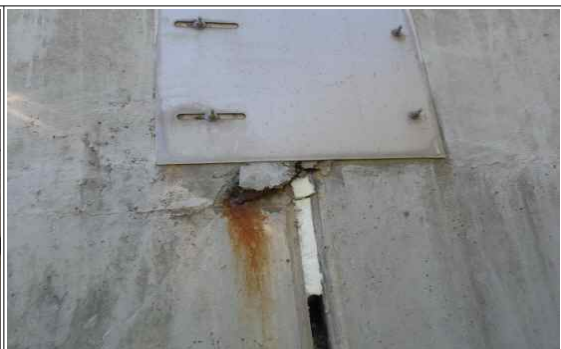
바닥판하면 상행선 S3  
측면 콘크리트 박락 및 철근노출

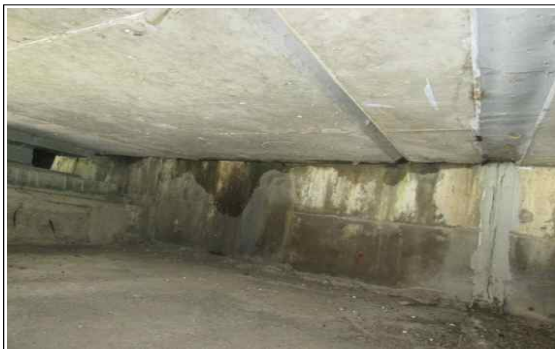
신축이음 하행선 A2  
하부 누수(홍벽 누수흔적)

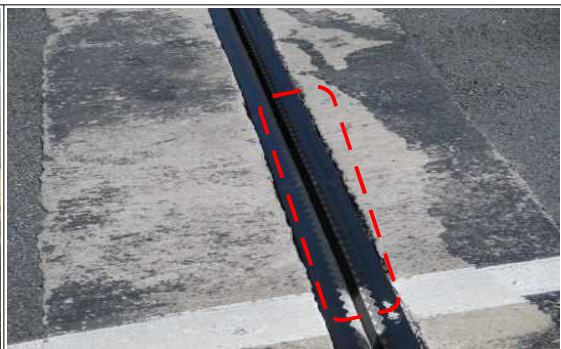
신축이음 하행선 A2 본체 고무재 손상

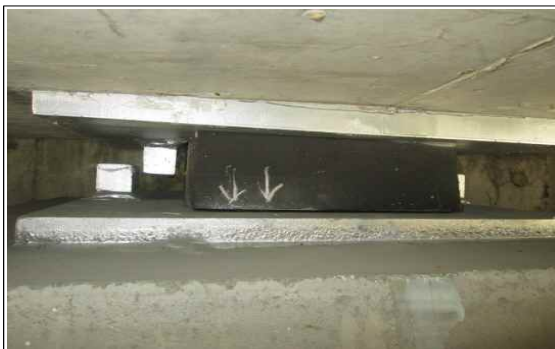
교량받침 상행선 A1 SH1  
고무재 하부 들뜸

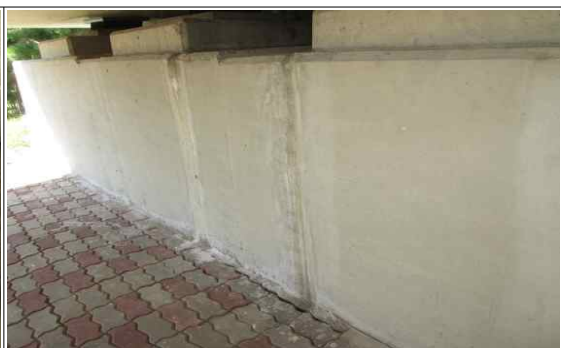
교대 하행선 A2 벽체 누수흔적

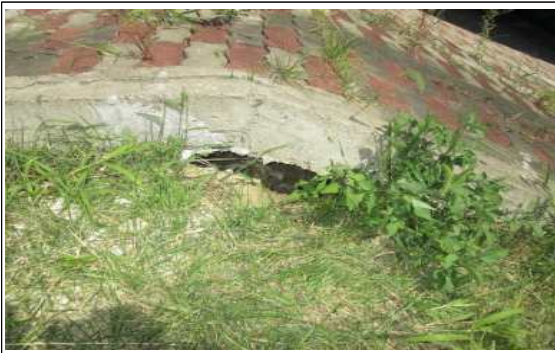
하행선 A2 법면 공동 발생

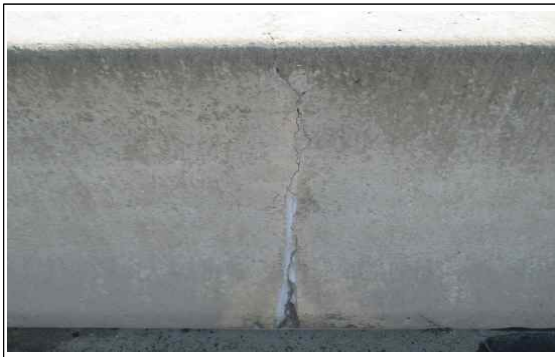
방호벽 상행선 S1 균열(폭 0.3mm)

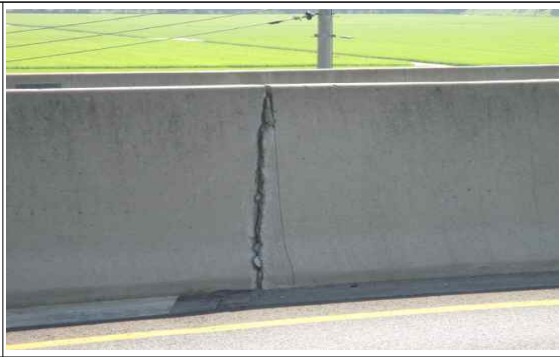
중분대 하행선 S1 이격

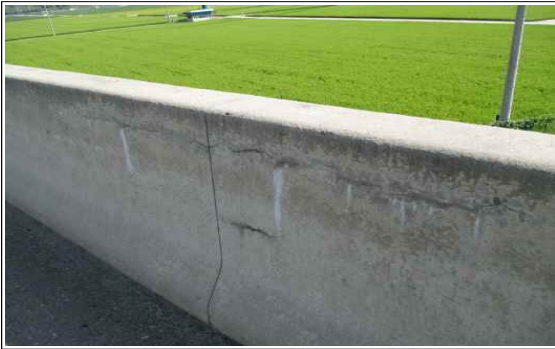
방호벽 상행선 S1 균열(폭 0.1mm)

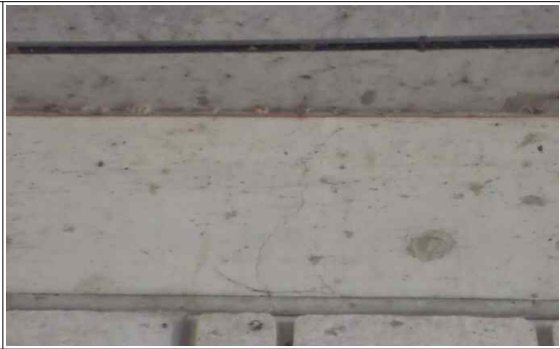
바닥판하면 하행선 S1 균열(폭 0.2mm)

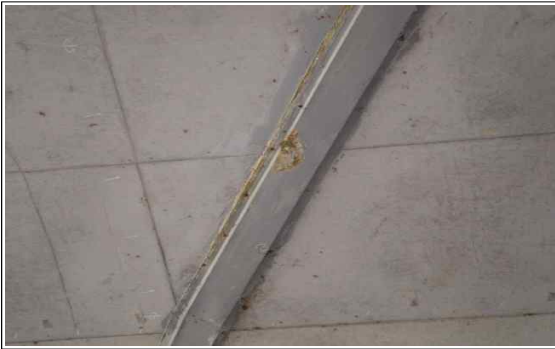
바닥판하면 상·하행선 S1  
접합부 누수흔적

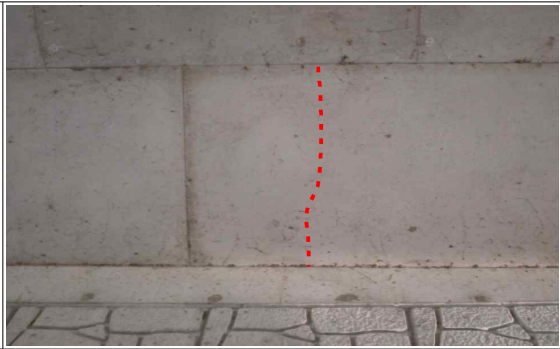
바닥판하면 하행선 S1 균열(폭 0.2mm)

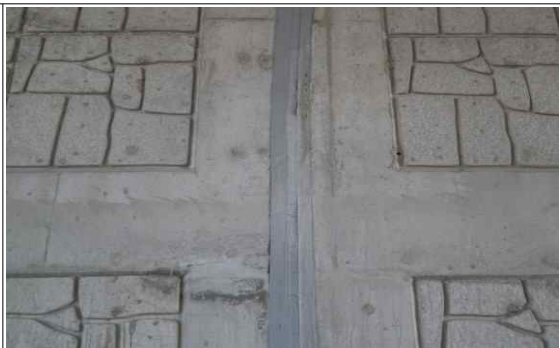
교대 상·하행선 A2 접합부 실란트 손상
