# 1. 여차교

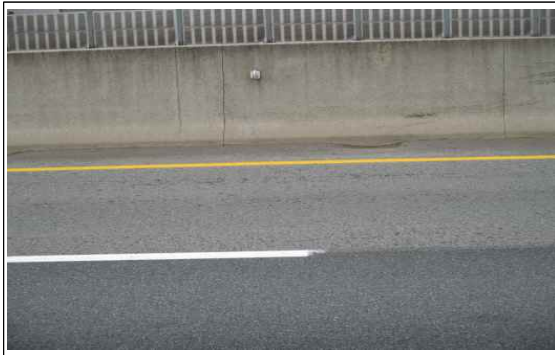
교면포장 상행선 S1 라벨링

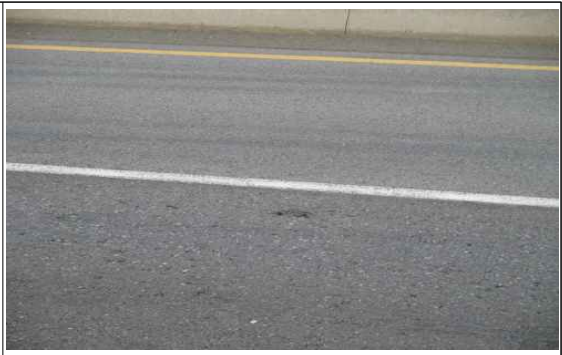
교면포장 하행선 S3 포트홀

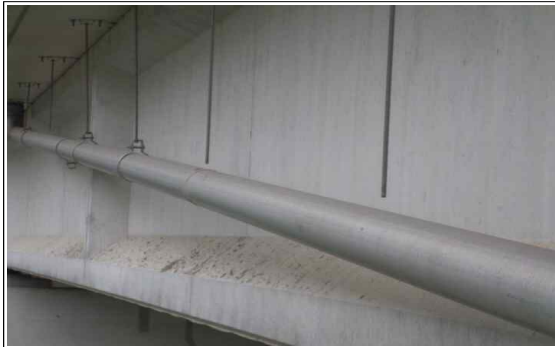
배수시설 하행선 S1  
배수관 연결고리 탈락

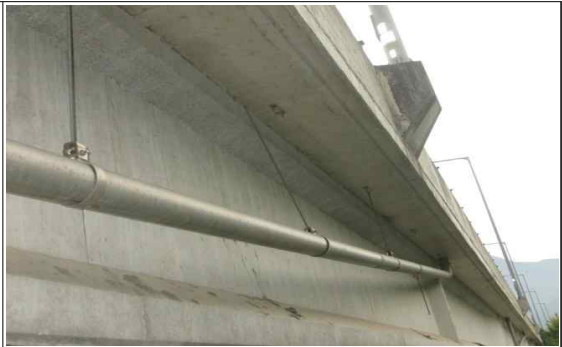
배수시설 하행선 S3 배수관 연결재 탈락

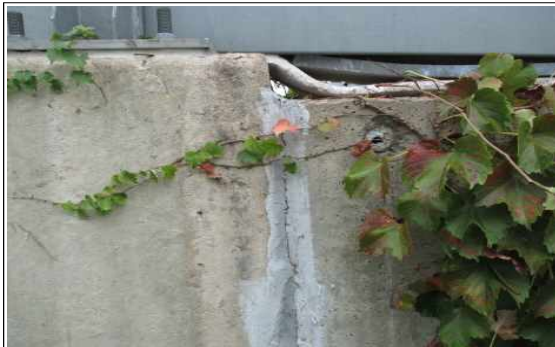
하행선 A1측 접속도로 방호벽 단차

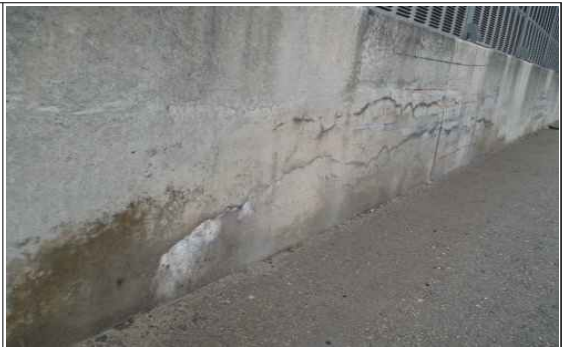
방호벽 하행선 S2 망상균열 및 백태

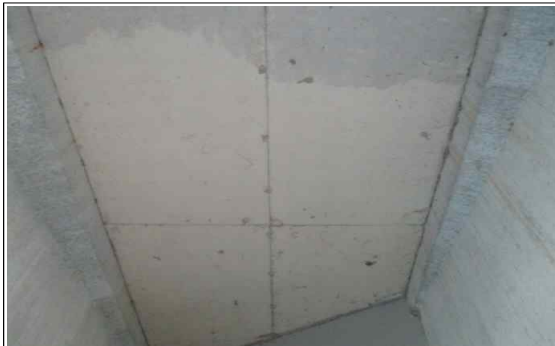
바닥판하면 상행선 S2 망상균열

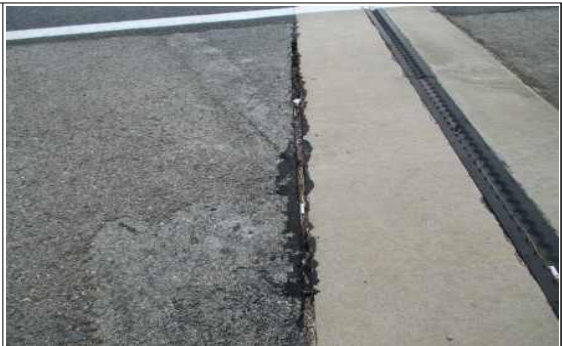
신축이음 상행선 A1  
후타재 접속부 이격

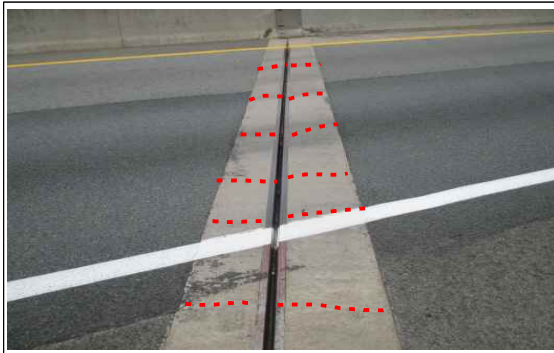
신축이음 상행선 A2 후타재 균열(폭 0.1mm)

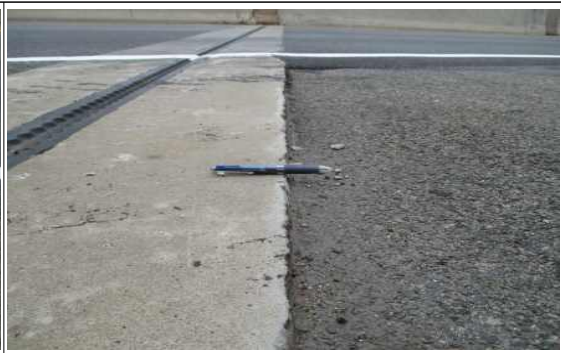
신축이음 하행선 A1 후타재 접속부 이격 및 단차

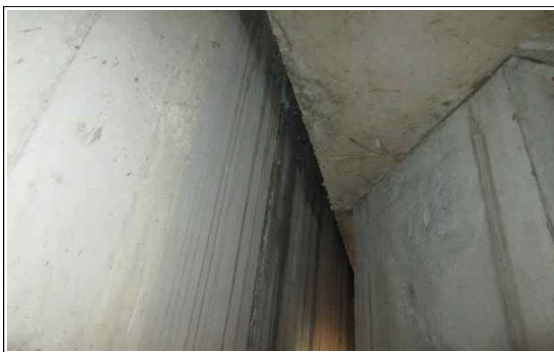
신축이음 하행선 A1 하부 누수

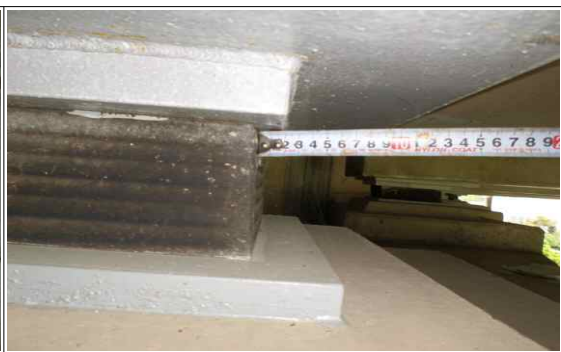
교량받침 하행선 A1 SH5 고무재 밀림

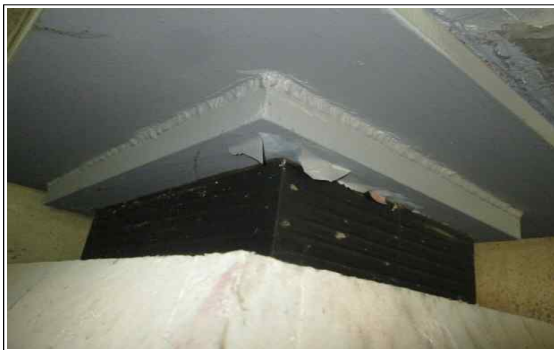
교량받침 하행선 A2 SH4 Plate 도장손상

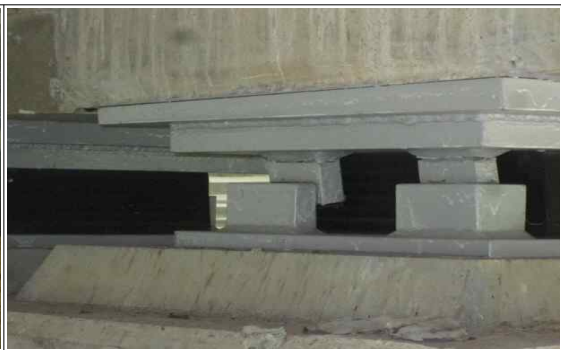
교량받침 상행선 P1 SH8 스톱퍼 파손

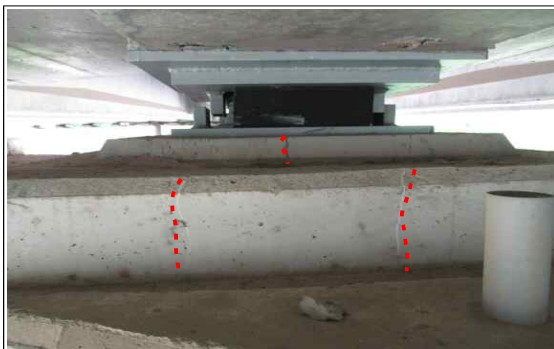
교량받침 상행선 P1 SH3 무수축물탈 및 받침콘크리트 균열

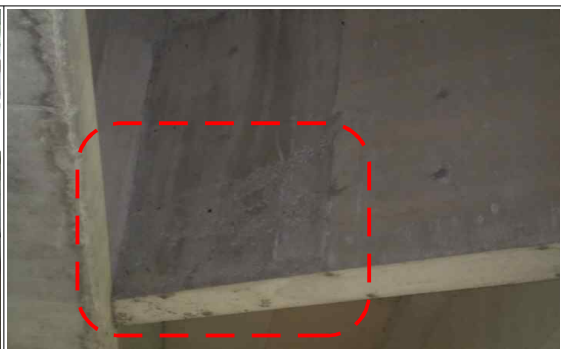
가로보 하행선 S3 G4~G5 재료분리

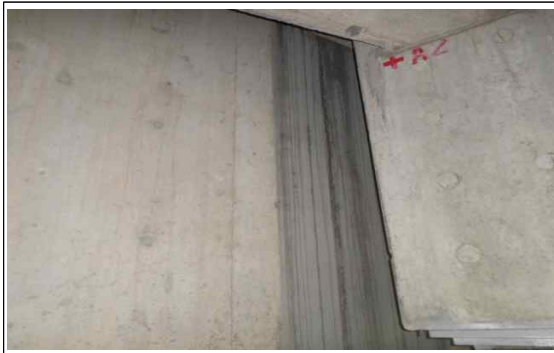
교대 하행선 A1 흉벽  
누수흔적(신축이음 하부 누수)

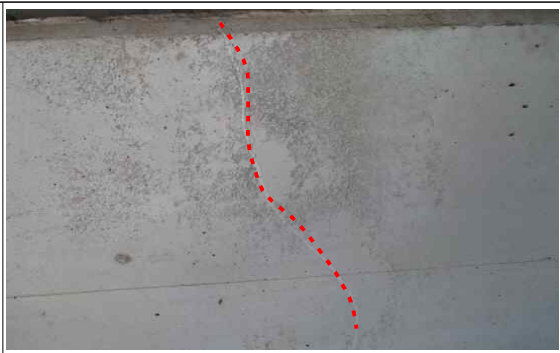
교각 하행선 P1 코핑부 정면  
균열(폭 0.3mm)

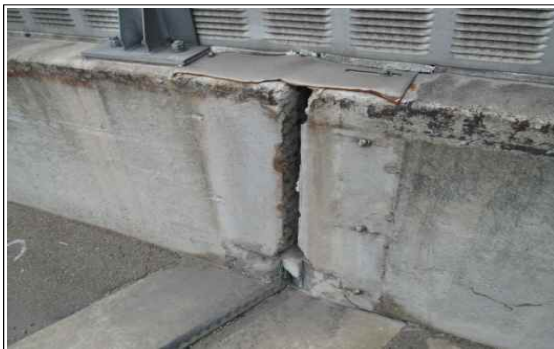
하행선 A1 차수관 탈락

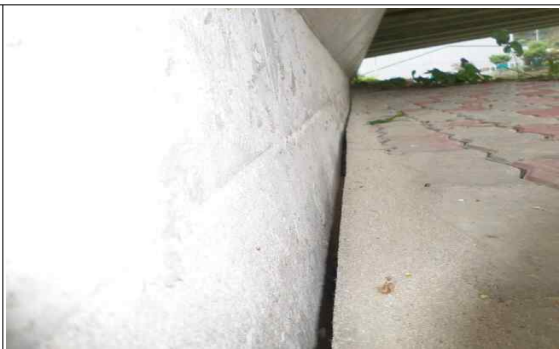
상행선 A1 범면 이격

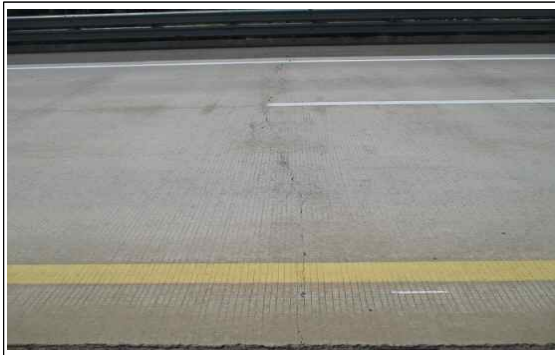
교면포장 하행선 S1 포장면 균열

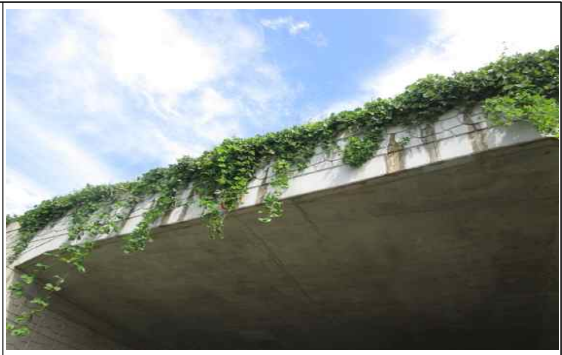
바닥판하면 하행선 S1  
오염 및 균열(폭 0.2mm)

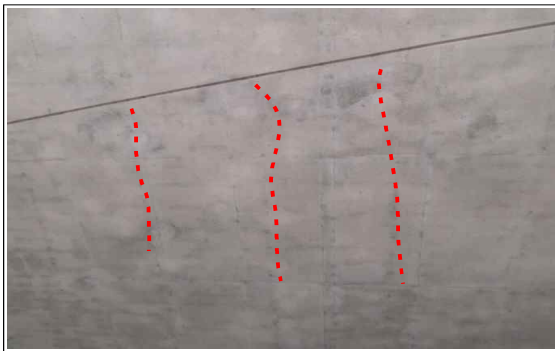
바닥판하면 상행선 S1  
균열(폭 0.1~0.2mm)

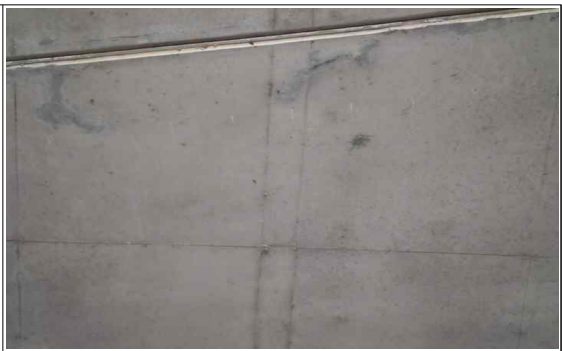
바닥판하면 상행선 S1  
균열(폭 0.1~0.2mm)

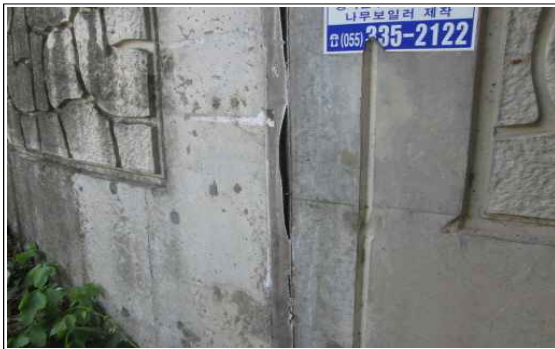
교대 상행선 A1 실란트 손상

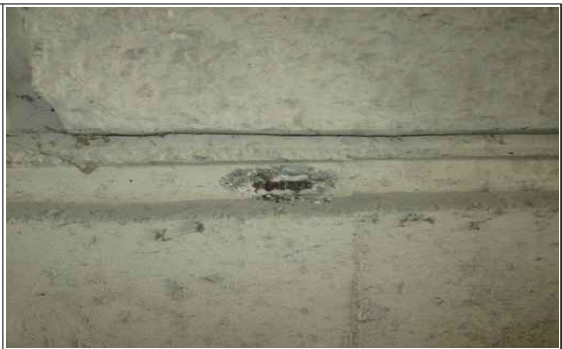
교대 상행선 A1  
콘크리트 국부 탈락 및 철근노출

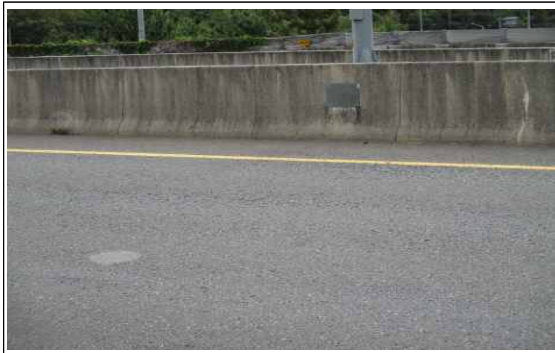
교면포장 상행선 S3 라벨링

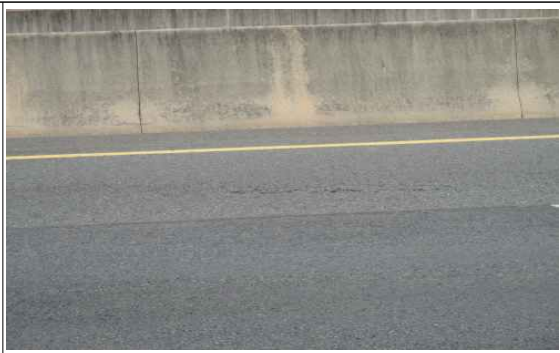
교면포장 하행선 S2 라벨링

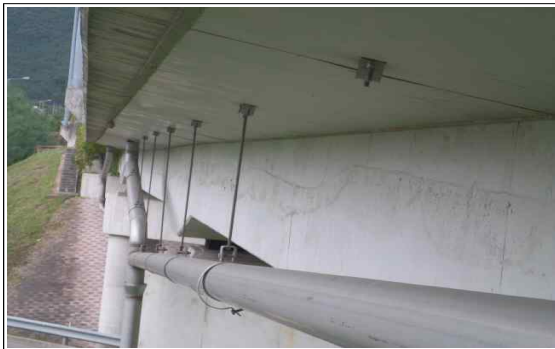
배수시설 하행선 S1 배수관 연결재 탈락

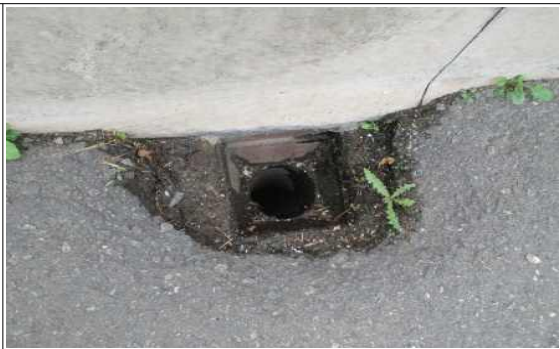
배수시설 하행선 S2 배수구 덮개 망실

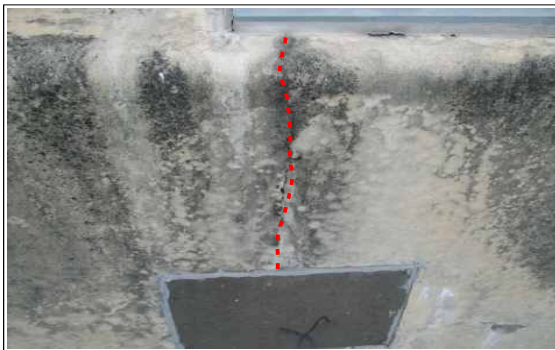
하행선 S2 방호벽 균열(폭 0.3mm)

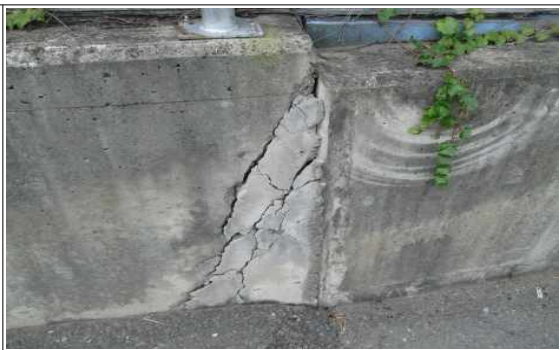
하행선 A2측 접속도로 방호벽 단차(진전없음) 및 콘크리트 박락

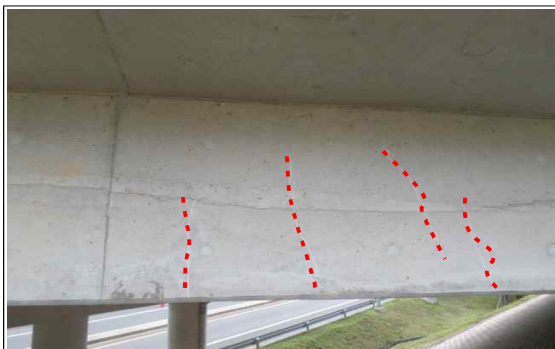
바닥판하면 하행선 S3 균열(폭 0.2mm)

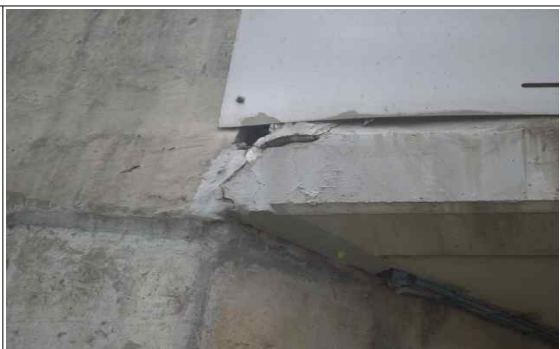
바닥판하면 하행선 S1 콘크리트 박락(보수부 재손상)

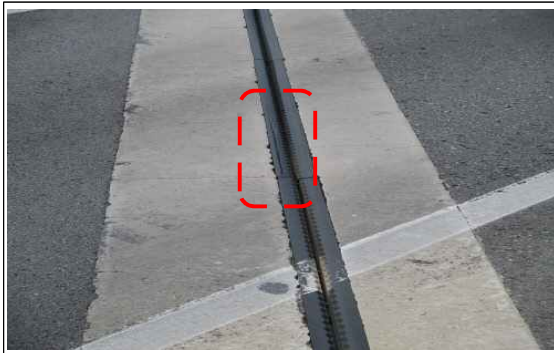
신축이음 상행선 A1 고무재 손상

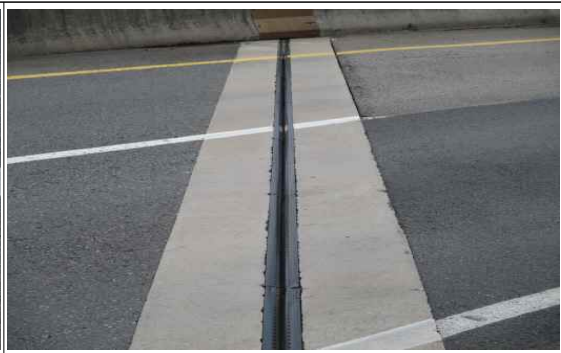
신축이음 상행선 A2 후타재 국부 박락

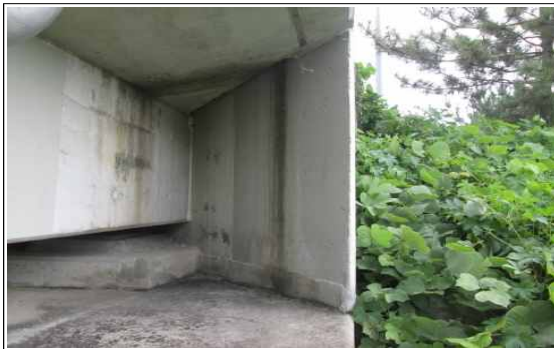
신축이음 하행선 A1  
하부 누수(홍벽 누수흔적)

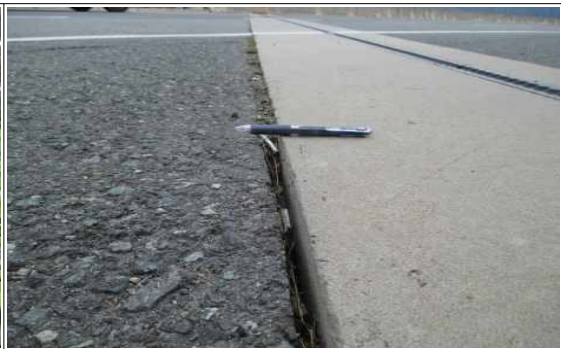
신축이음 하행선 A2  
후타재 접속부 이격 및 단차

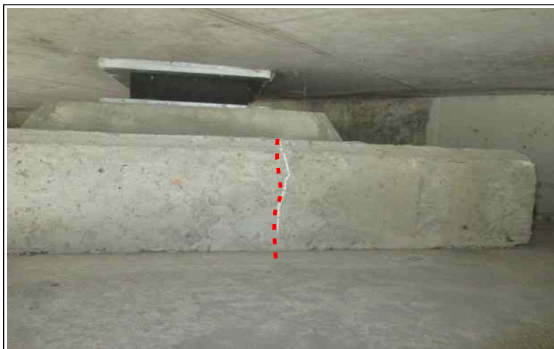
교량받침 하행선 A1 SH3  
받침콘크리트 균열(폭 0.3mm)

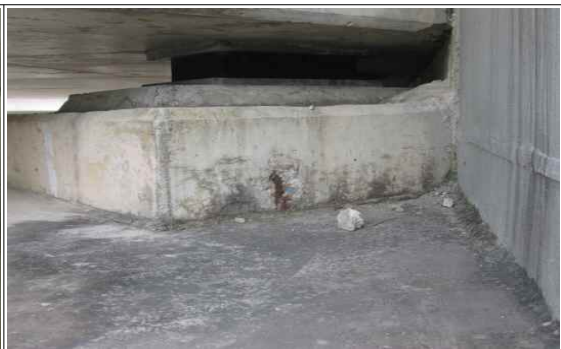
상행선 A2 SH7  
받침콘크리트 손상 및 철근노출

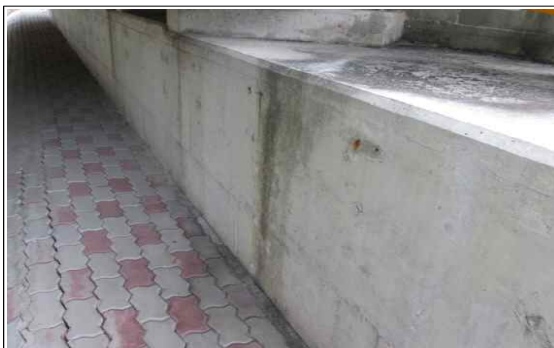
교대 하행선 A1 벽체 누수흔적

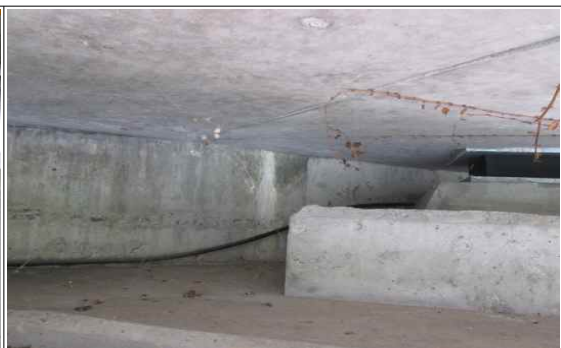
교대 하행선 A2 홍벽 백태

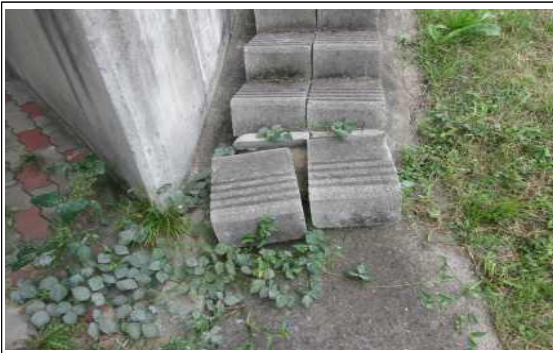
상행선 A2 점검계단 하부 손상

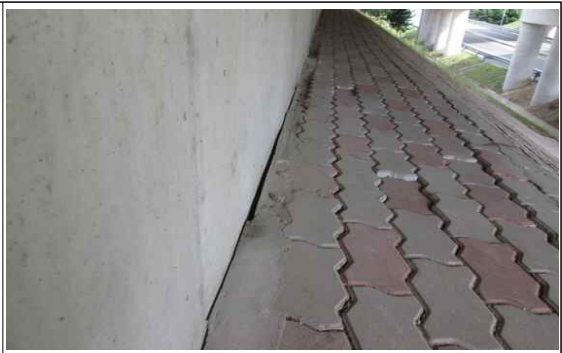
하행선 A2 법면 법면 이격
