## ID:대동JCT4교(대구)-교면포장

| 용역명 | 2015년 하반기 시설물 안전점검용역(3구간 경기점검) |
| 발주처 | 신대구부산고속도로주식회사 |
| 용역사 | (주)오워브래임<br>OH BEIM CO., LTD |

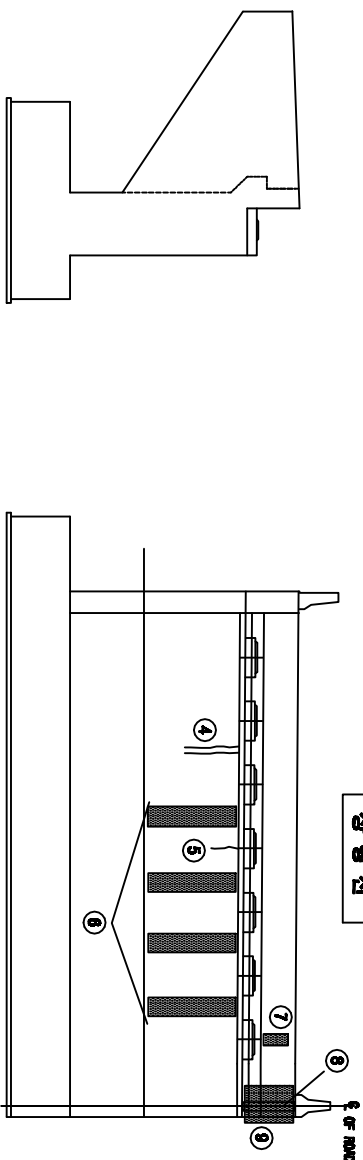
| 도면번호 | 003 |

| 번호<br>구(의) | 대상 내용 | 산상현황 | | | | | 결합<br>상타 | 산상<br>불량 | 비고 |
|---|---|---|---|---|---|---|---|---|---|
| 1 구 | 불량근원 | 0.1 | 1.0 | | 1.00 | m | 1 | | 1.00 |
| 2 신 | 고무제 밑발 | | | | 1.00 | EA | 1 | | 1.00 |
| 3 구 | 계수 | | 1.2 | 2.0 | 2.40 | m | 1 | | 2.40 |
| 4 구 | 근원 | 0.1 | 0.5 | | 0.50 | m | 1 | | 0.50 |
| 5 신 | 근원 | 0.1 | 0.4 | | 0.40 | m | 1 | | 0.40 |
| 6 구 | 누수원격 | | 0.6 | 1.2 | 0.72 | m | 4 | | 2.88 |
| 7 구 | 배터 | | 0.1 | 0.2 | 0.02 | m | 1 | | 0.02 |
| 8 구 | 선헤르 산상 | | | | 1.00 | EA | 1 | | 1.00 |
| 9 구 | 누수원격 | | 0.5 | 0.5 | 0.25 | m | 1 | | 0.25 |

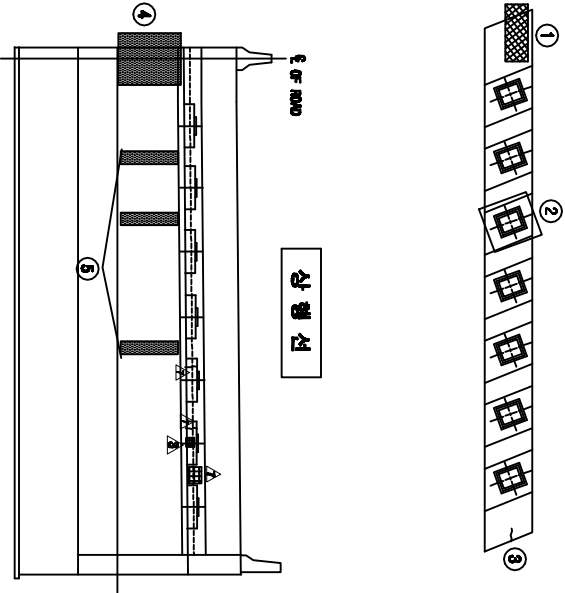
| 도면번호 | 004 |

| 번호<br>구(차) | 손상내용 | 손상현황 | | | | 경험<br>상대 | 손상<br>분량 | 비고 |
|---|---|---|---|---|---|---|---|---|
| 1 구 | 누수유출 | | 1.2 | 2.0 | 2.40 | m <sup>2</sup> | 1 | 2.40 |
| 2 구 | 교무재 밀봉 | | | | 1.00 | EA | 1 | 1.00 |
| 3 구 | 균열 | 0.2 | 0.3 | | 0.30 | m | 1 | 0.30 |
| 4 구 | 누수유출 | | 0.8 | 1.0 | 0.80 | m <sup>2</sup> | 1 | 0.80 |
| 5 구 | 누수유출 | | 0.3 | 1.0 | 0.30 | m <sup>2</sup> | 3 | 0.80 |
| 6 구 | 균열 | 0.2 | 0.4 | | 0.40 | m | 1 | 0.40 |
| 7 구 | 간격재 미제거 | | | | 1.00 | EA | 1 | 1.00 |
| 8 구 | 육구수로 미설치 | | | | 1.00 | EA | 1 | 1.00 |
| 9 구 | 경리개단 이력 | | | | 1.00 | EA | 1 | 1.00 |

- ⑦ \* 간격재 미 제거
- ⑧ \* 육구수로 미설치
- ⑨ \* 경리개단 이력

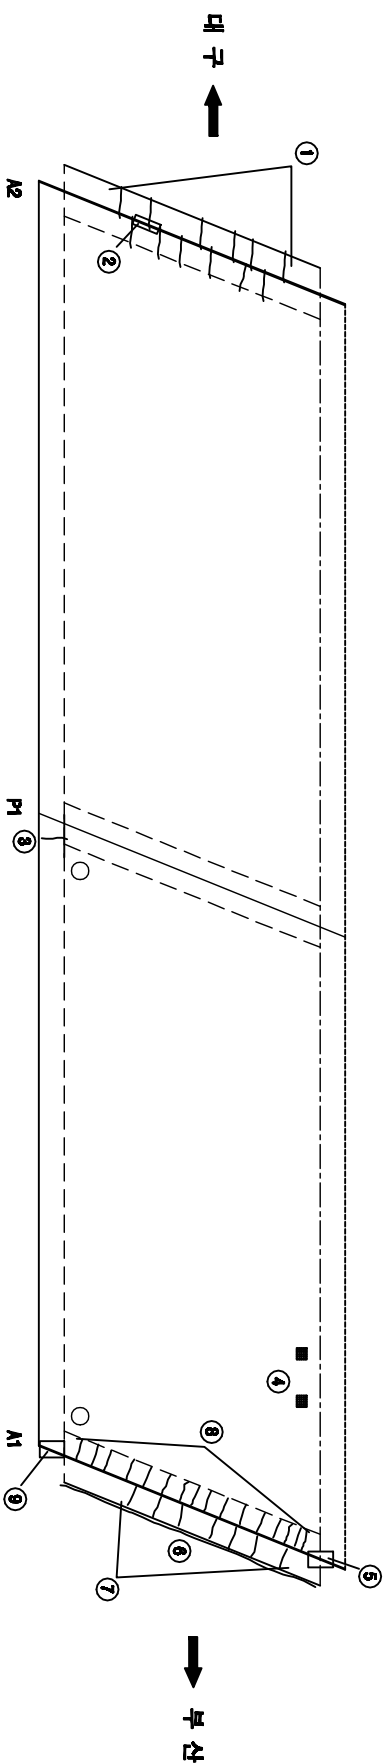
| 도면번호 | 006 |

| 손상현황표 | | | | | | | | | | |
|---|---|---|---|---|---|---|---|---|---|---|
| 1<br>구 | 누유현상 | 0.2 | 0.4 | | 0.40 | m | 12 | | 4.80 | |
| 2<br>구 | 누유구누유손상 | | 1.0 | | 1.00 | m | 1 | | 1.00 | |
| 3<br>구 | 누유 | 0.1 | 0.6 | | 0.60 | m | 1 | | 0.60 | |
| 4<br>구 | 포트물 | | 0.1 | 0.3 | 0.03 | m | 2 | | 0.06 | |
| 5<br>구 | 차수관 열기 불량 | | | | 1.00 | EA | 1 | | 1.00 | |
| 6<br>구 | 누유현상속도로아격 | | 10.0 | | 10.00 | m | 1 | | 10.00 | |
| 7<br>구 | 누유현상 | 0.2 | 0.5 | | 0.50 | m | 7 | | 3.50 | |
| 8<br>신 | 누유현상 | 0.1 | 0.2 | | 0.20 | m | 16 | | 3.20 | |
| 9<br>신 | 차수관 열기 불량 | | | | 1.00 | EA | 1 | | 1.00 | |

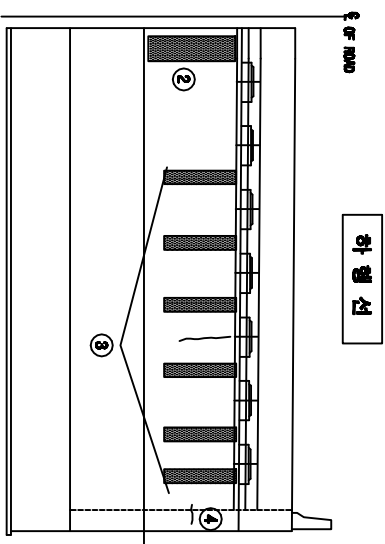
| 도면번호 | 0008 |

| 손상 현황 표 | | | | | | | | | | | |
|---|---|---|---|---|---|---|---|---|---|---|---|
| 1 | 신 | 고무재 밀봉 | | | | 7.00 | EA | 7 | | 7.00 | |
| 2 | 구 | 누수용적 | | 0.7 | | 1.2 | 0.84 | m <sup>2</sup> | 1 | 0.84 | |
| 3 | 구 | 누수용적 | | 0.3 | | 1.0 | 0.30 | m <sup>2</sup> | 6 | 1.80 | |
| 4 | 구 | 균열 | 0.2 | 0.5 | | 0.50 | m | 1 | | 0.50 | |
| 5 | 구 | 균열 | 0.2 | 0.3 | | 0.30 | m | 1 | | 0.30 | |
| 6 | 구 | 간격재 미재거 | | | | 1.00 | EA | 1 | | 1.00 | |
| 7 | 구 | 조인트 하부 평면 누수유출 | | | | 1.00 | EA | 1 | | 1.00 | |
| 8 | 구 | 평면 평면 | | 26.0 | | 26.00 | m | 1 | | 26.00 | |
| 9 | 구 | 평면 하부 평면 | | | | 1.00 | EA | 1 | | 1.00 | |

- ⑥ 葉 間 枝 長 미 재거
- ⑦ 葉 Joint 하부 벌면 누수오염
- ⑧ 葉 上·부산 벌면침하(약 4~5cm) L=26.0mm
- ⑨ 葉 벌면하부 공동
