## ID:대동JCT5교(대구)-교면포장

| 용역명 | 2015년 하반기 시설물 안전점검용역(3구간 경기점검) |
| 발주처 | 신대구부산고속도로주식회사 |

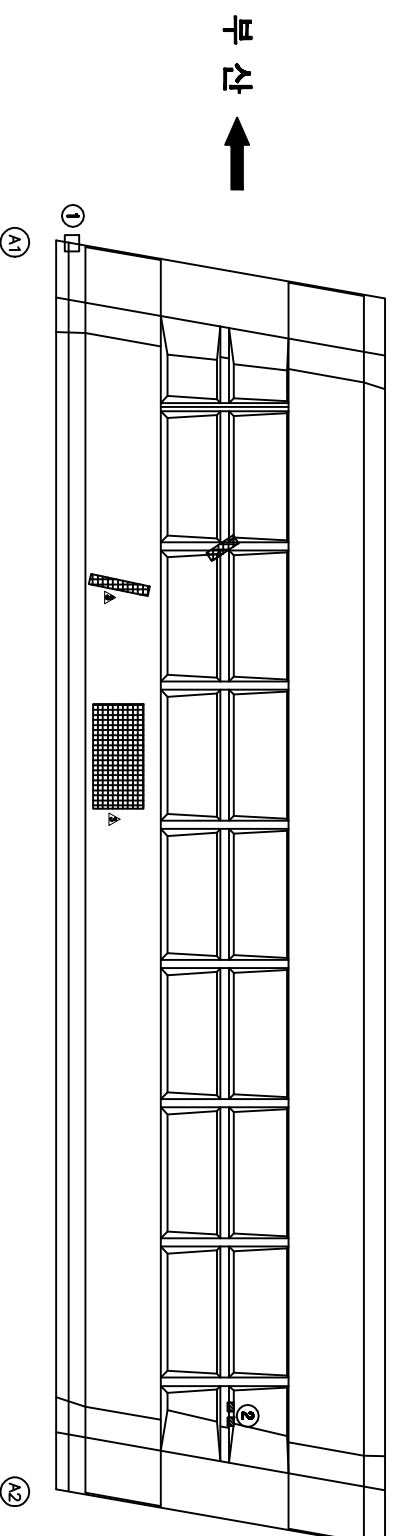
| 도면번호 | 010 |

| 변호<br>구(N) | 손상내용 | 상상행동 | | | | | 결과<br>상대 | 상상<br>동작 | 비고 |
|---|---|---|---|---|---|---|---|---|---|
| 1 | 여부 누수 | | | | 1.00 | EA | 1 | 1.00 | |
| 2 | 도랑손상 | | 0.1 | 0.1 | 0.01 | ㎡ | 2 | 0.02 | |

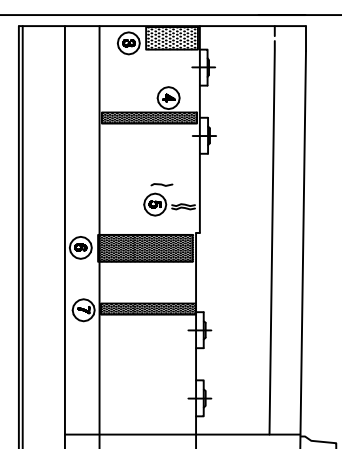
**날개벗(하-우측)**

| 번호<br>구(N) | 소속내용 | 소속현황 | | | | | | 결혼<br>상태 | 소속<br>기간 | 비고 |
|---|---|---|---|---|---|---|---|---|---|---|
| 1 | 신 | | | | 1.00 | EA | 1 | | | 1.00 |
| 2 | 구 | | | 1.0 | 1.00 | ㄴ | 2 | | | 2.00 |
| 3 | 구 | | | 0.4 | 0.40 | ㄴ | 1 | | | 0.40 |
| 4 | 구 | | | 0.5 | 0.75 | ㄴ | 1 | | | 0.75 |
| 5 | 구 | | 0.1 | 0.4 | 0.40 | m | 1 | | | 0.40 |
| 6 | 구 | | | 0.8 | 1.5 | 1.20 | ㄴ | 1 | | 1.20 |
| 7 | 구 | | | 0.5 | 1.5 | 0.75 | ㄴ | 1 | | 0.75 |
| 8 | 구 | | | | | 1.00 | EA | 1 | | 1.00 |
| 9 | 구 | | | | 1.00 | EA | 1 | | | 1.00 |

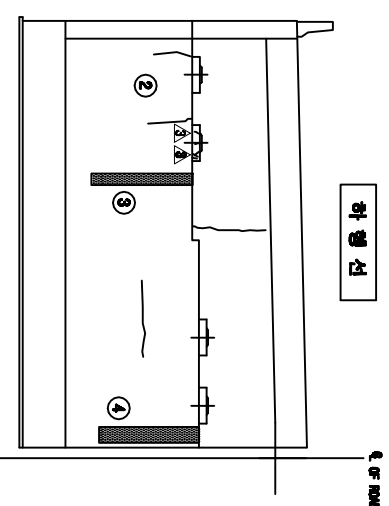
날개벽(하-좌측)

⑤ ※ 배수로 시설지(범면하부 이수 발생)
