10:매리코(대구)-교면포장

| 공역명 | 2015년 하반기 시설물 안전점검공역(3구간 정기점검) |
| 발주처 | 신대구부산고속도로주식회사 |

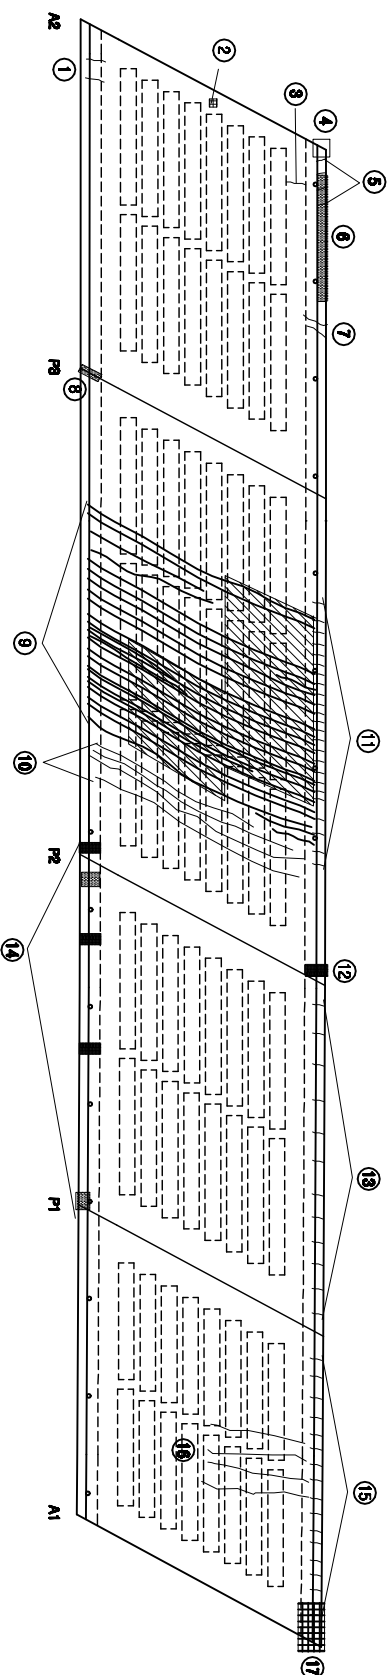
## 10:매리코(대구)-바둑판하면

| 번호<br>구(이) | 산상내용 | 산상현황 | | | | | 결핵<br>상태 | 순상<br>분량 | 비고 |
|---|---|---|---|---|---|---|---|---|---|
| 1 신 | 균열 | 0.2 | 0.3 | | 0.30 | m | 2 | | 0.60 |
| 2 구 | 콘크리트 순상 | | 0.1 | 0.1 | 0.01 | ㎡ | 1 | 0.01 | |
| 4 구 | 유도배수관 길이부족 | | | | 1.00 | EA | 1 | 1.00 | |
| 6 구 | 벽면 | | 0.5 | 2.5 | 1.25 | ㎡ | 1 | 1.25 | |
| 9 구 | 균열 | 0.2 | 60.0 | | 60.00 | m | 1 | 60.00 | |
| 10 신 | 균열 | 0.4 | 30.0 | | 30.00 | m | 1 | 30.00 | |
| 11 신 | 균열 | 0.2 | 0.4 | | 0.40 | m | 26 | 10.40 | |
| 16 신 | 균열 | 0.2 | 6.0 | | 6.00 | m | 4 | 24.00 | |

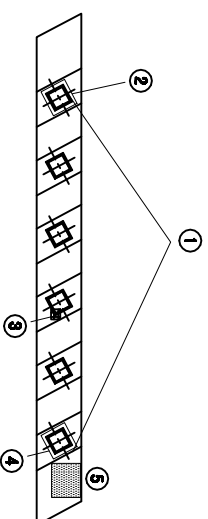
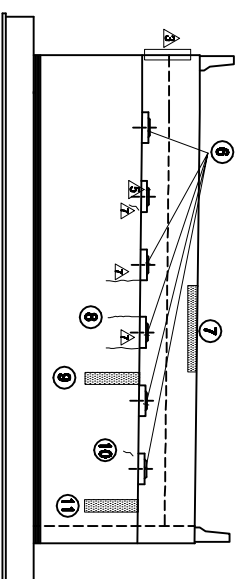
ID:대리교(대구)-교대 A2

| 번호<br>(구) | 선상내용 | 선상현황 | | | | | 잔액<br>상대 | 선상<br>비율 | 비고 |
|---|---|---|---|---|---|---|---|---|---|
| 1 구 | 고부재 입체 | | | | 5.00 | EA | 5 | 5.00 | |
| 2 구 | 고부재 통통 | | | | 1.00 | EA | 1 | 1.00 | |
| 5 구 | 철수 | | 1.2 | 1.2 | 1.44 | m | 1 | 1.44 | |
| 7 구 | 부수통력 | | 0.2 | 3.0 | 0.60 | m | 1 | 0.60 | |
| 12 구 | 경관개단 이력 | | | | 1.00 | EA | 1 | 1.00 | |
| 13 구 | 변단 공명 및 침하 | | | | 1.00 | EA | 1 | 1.00 | |

18 \* 아홉고대법면상부공동및침하

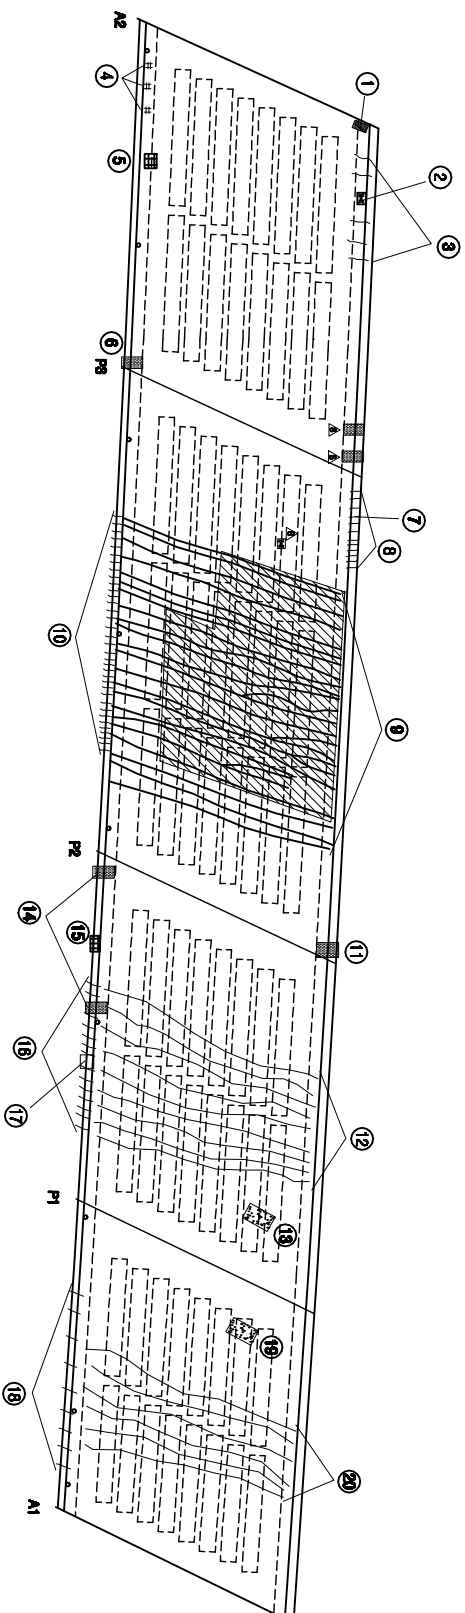
10:매리코(부산)-바다파하면

| 번호<br>구(邑) | 산상내용 | 산상현황 | | | | | 전황<br>상태 | 산상<br>분량 | 비고 |
|---|---|---|---|---|---|---|---|---|---|
| 1 구 | 백터 | | 0.1 | 0.5 | 0.05 | m <sup>2</sup> | 1 | 0.05 | |
| 2 구 | 황근노출 | | 0.1 | 0.1 | 0.01 | m <sup>2</sup> | 1 | 0.01 | |
| 4 구 | 망상군열 | | 0.7 | 0.5 | 0.35 | m <sup>2</sup> | 3 | 1.05 | |
| 9 구 | 군열 | 0.2 | 68.0 | | 68.00 | m | 1 | 68.00 | |
| 12 신 | 군열 | 0.3 | 70.0 | | 70.00 | m | 1 | 70.00 | |
| 13 구 | 자로분리 | | 1.0 | 1.5 | 1.50 | m <sup>2</sup> | 1 | 1.50 | |
| 19 신 | 자로분리 | | 0.5 | 1.5 | 0.75 | m <sup>2</sup> | 1 | 0.75 | |
| 20 신 | 군열 | 0.1 | 50.0 | | 50.00 | m | 1 | 50.00 | |
